# Asbestinventarisatetest

Kerkvoetweg 19, 8501 Kortrijk

Attestnummer : 20260712-000071.000

**Niet-asbestveilig**

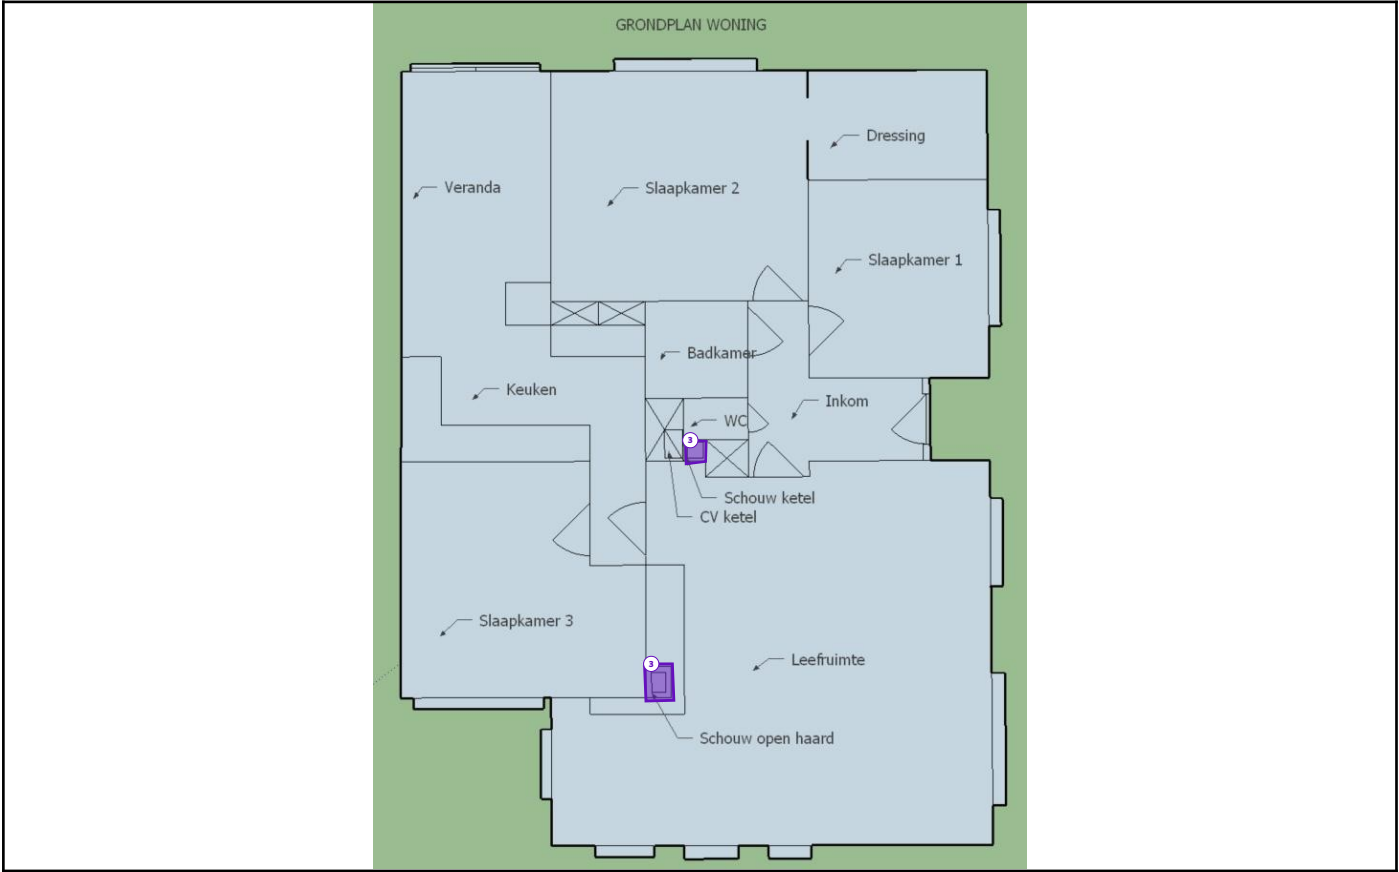
# Plan 1.1: Grondplan woning (schoorstenen hellend dak)

| Beschrijving | Type | Actie |
|---|---|---|
| 3. Schoorstenen hellend dak woning | Beperking | - |

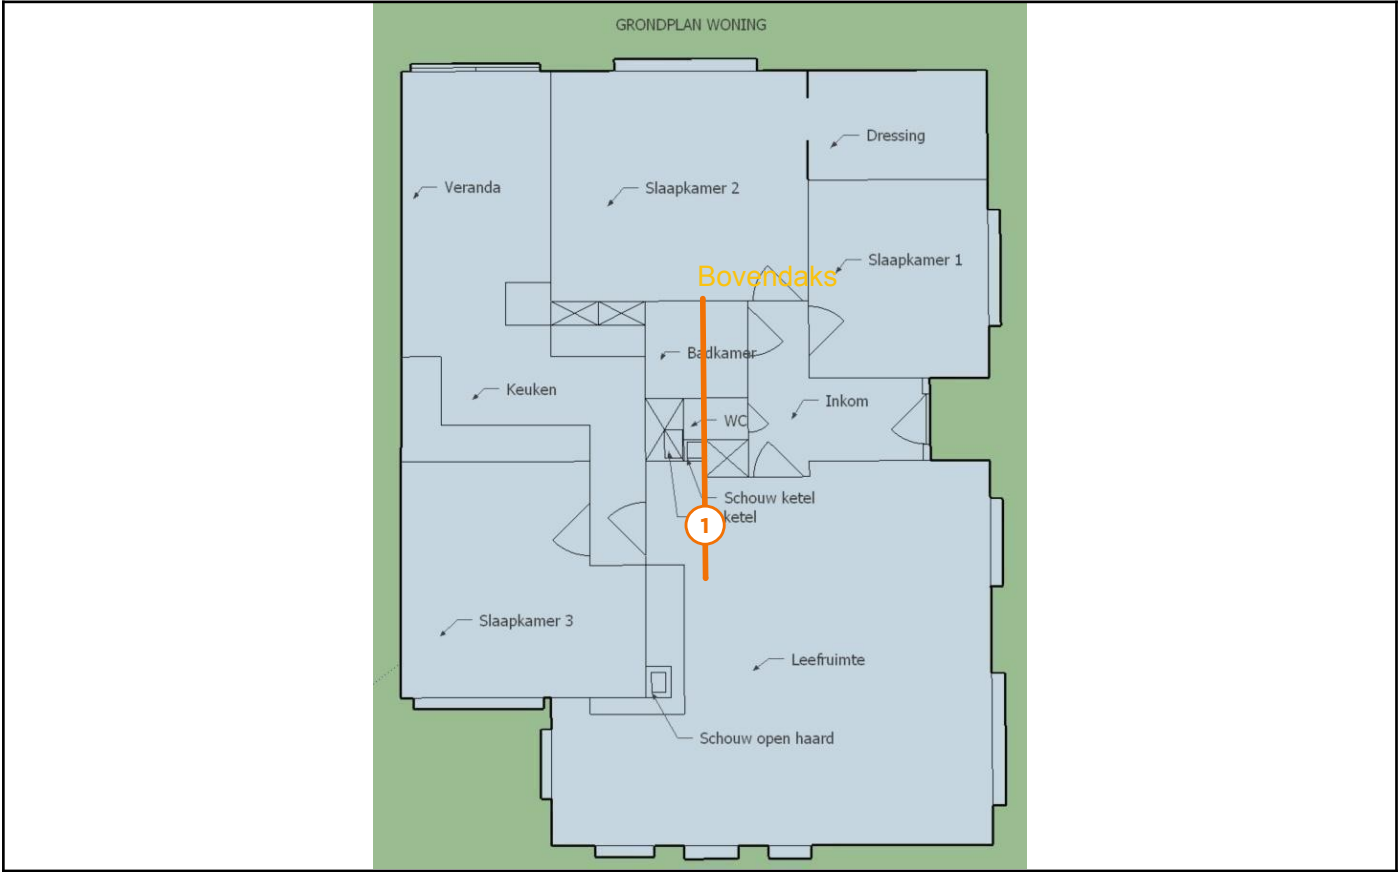
# Plan 1.4: Grondplan woning (nok hellend dak)

| Beschrijving | Type | Actie |
|---|---|---|
| 1. Nokken hellend dak woning | Asbestmateriaal | <a href="#">Verwijderen</a> |

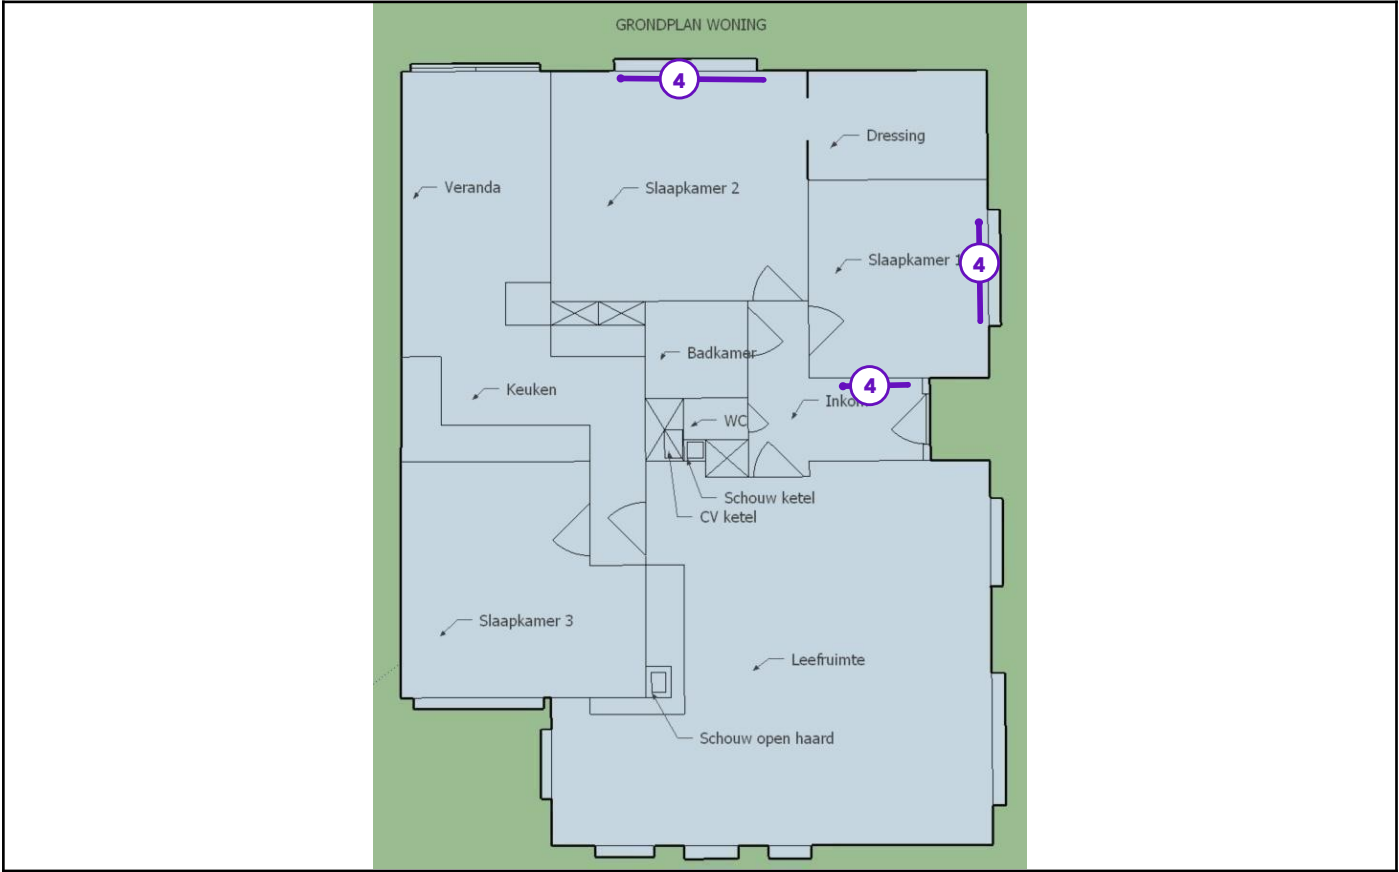
## Plan 1.7: Grondplan woning (radiatoren)

| Beschrijving | Type | Actie |
|---|---|---|
| 4. Pakkingen radiatoren woning | Advies | - |

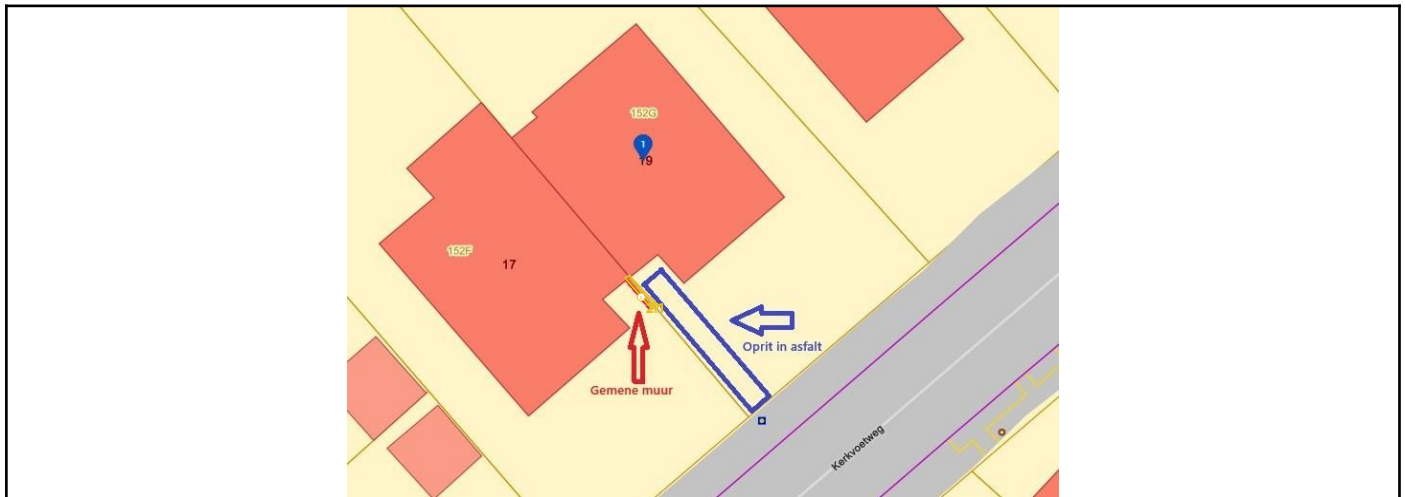
## Plan 3.1: Plaanaanduiding gemene muur (deksteen)

| Beschrijving | Type | Actie |
|---|---|---|
| 2. Deksteen gemene muur/afsluiting met linkerbuur | Asbestmateriaal | Zorgvuldig beheren |

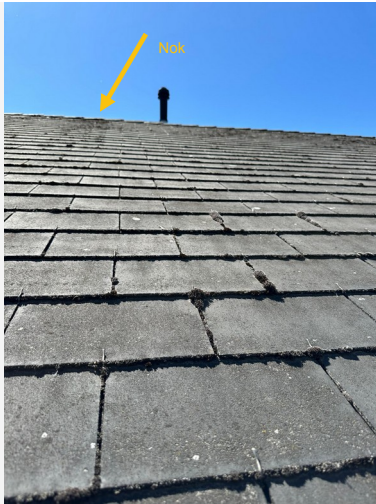
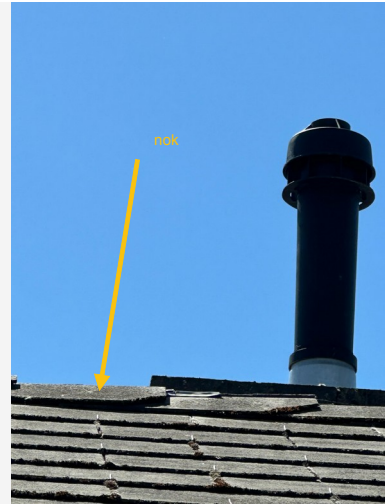
Het asbestmateriaal valt onder de mijlpaal van 2034.

Verwijderen

- Eenvoudige handelingen: mag via doe-het-zelf of door werknemer(s) met opleidingsattest eenvoudige handelingen  
De nokken zijn een hechtgebonden toepassing.

| Eindbeoordeling materiaalrisico | Laag materiaalrisico en/of verlaagde kans op vezelvrijgave |

| Asbestsoort (vezeltype) | Crocidoliet aanwezig |
| Toestand van het materiaal | Licht beschadigd, licht verweerd. Intacte calciumsilicaatplaat of materiaal met categorie 3-gebondenheid |

| Beschrijving | Nokken hellend dak woning |
| Asbestmateriaal | Dak- en gevelbekleding - Nok, windveer, boeiboord |

- Zorg voor een veilig beheer. Vermijd het beschadigen van het asbestmateriaal. Controleer de toestand jaarlijks op wijzigingen.
- Hemelwater dat afspoelt van asbestcement daken of gevels kan asbestdeeltjes bevatten. Gebruik het enkel voor gesloten circuits (bv. spoelen toiletten). Reinig na het vervangen van het dak of de gevel de dakgoten en regenwaterput of -ton om asbesthoudend sediment of slib te verwijderen
- Voer bijkomende staalname(s) uit.

Voor het verwijderen de nokken grondig fixeren of bevochtigen en de toepassing bij verwijdering niet breken en stofvorming vermijden,

De nokken dubbel verpakt aanbieden bij een erkende stortplaats (recyclagepark) of een geregistreerde asbestinzamelaar.

Bij twijfel en gezien de hoogte een dakwerker met een opleidingsattest eenvoudige handelingen inschakelen.

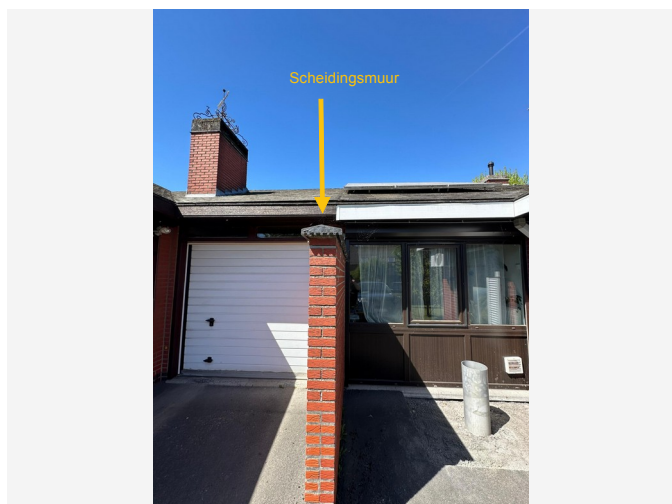
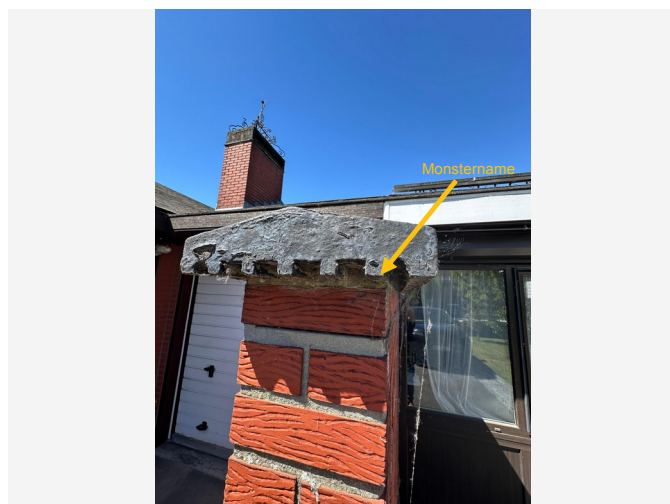
## Fiche 2: Deksteen gemene muur/afsluiting met linkerbuur

Het asbestmateriaal valt onder de mijlpaal van 2040.

Zorgvuldig beheren

- Eenvoudige handelingen: mag via doe-het-zelf of door werknemer(s) met opleidingsattest eenvoudige handelingen  
De deksteen gebruikt als muurkap is een hecht-gebonden asbesttoepassing.

| Eindbeoordeling materiaalrisico | Laag materiaalrisico en/of verlaagde kans op vezelvrijgave |

| Asbestsoort (vezeltype) | Alleen chrysotiel aanwezig |
| Toestand van het materiaal | Licht beschadigd, licht verweerd. Intacte calciumsilicaatplaat of materiaal met categorie 3-gebondenheid |

| Beschrijving | Deksteen gemene muur/afsluiting met linkerbuur |
| Asbestmateriaal | Deksteen, muurkap - Vol |

- Zorg voor een veilig beheer. Vermijd het beschadigen van het asbestmateriaal. Controleer de toestand jaarlijks op wijzigingen.

Voor het verwijderen de deksteen/dorpel grondig fixeren of bevochtigen en de toepassing bij verwijdering niet breken en stofvorming vermijden,

De deksteen dubbel verpakt/luchtdicht verpakt aanbieden bij een erkende stortplaats (recyclagepark) of een geregistreerde asbestinzamelaar.

Bij twijfel de dorpel laten verwijderen door een aannemer met een opleidingsattest eenvoudige handelingen.

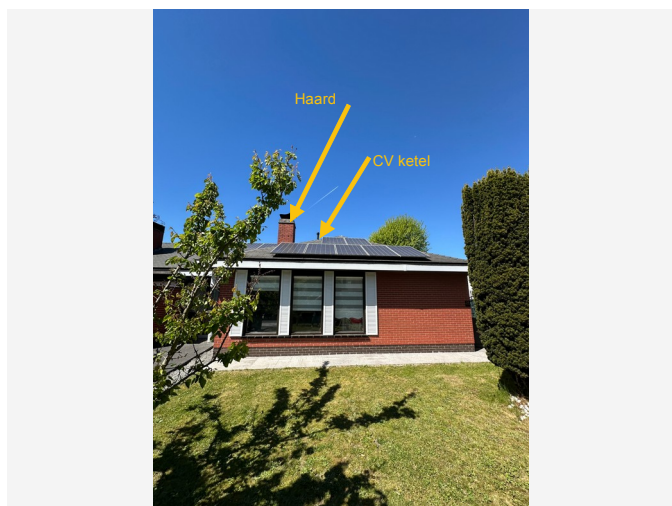
**Reden:** Het te onderzoeken materiaal situeert zich hoger dan 3,50 m te rekenen vanaf een veilige ondergrond

**Uitleg van de asbestdeskundige:** Schoorstenen kunnen asbesthoudende materialen bevatten. Gezien de hoogte kan de schoorsteen niet veilig tijdens het plaatsbezoek nader geïnspecteerd worden.

Er zijn 2 schoorstenen aanwezig, de voorste voor de haard en de achterste voor de CV ketel.

Onderhoud/werken aan de schoorsteen steeds laten uitvoeren door een schoorsteenveger/aannemer met een opleidingsattest eenvoudige handelingen.

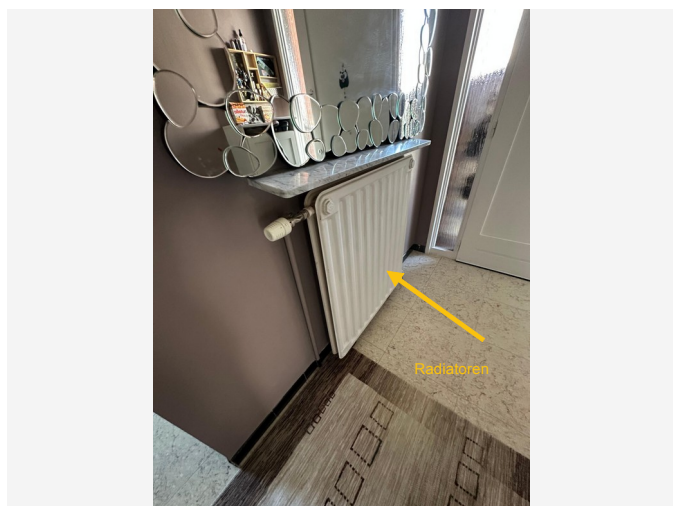
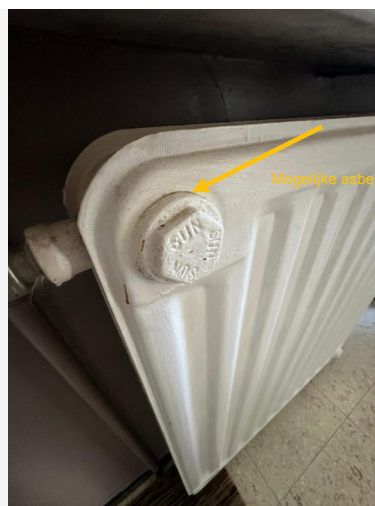
De radiatoren in de inkom, slaapkamer 1 en slaapkamer 2 kunnen asbesthoudende pakkingen bevatten, werken/onderhoud/verwijdering van de radiatoren steeds laten uitvoeren door een installateur met een opleidingsattest eenvoudige handelingen.

Overige radiatoren zijn recentere plaatstalen radiatoren die geen pakkingen bevatten.
