# Asbestinventarisatetest

Kalvariestraat 135, 8510 Kortrijk

Attestnummer : 20250918-000219.000

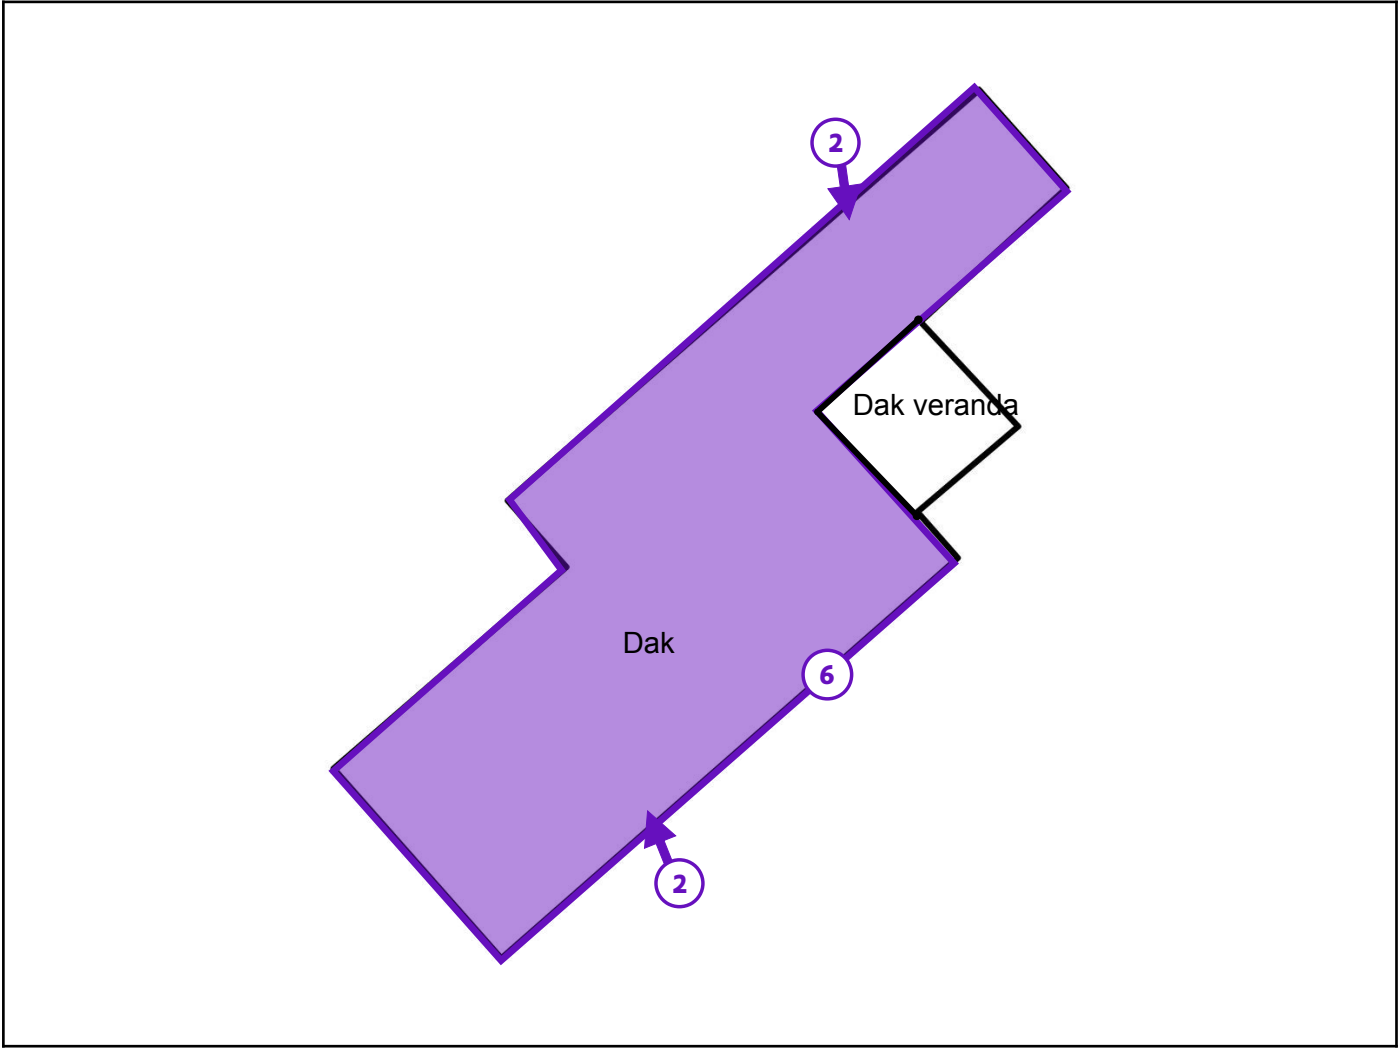
# Plan 1.3: Dakenplan

| Beschrijving | Type | Actie |
|---|---|---|
| 2. beperking schouw | Beperking | - |

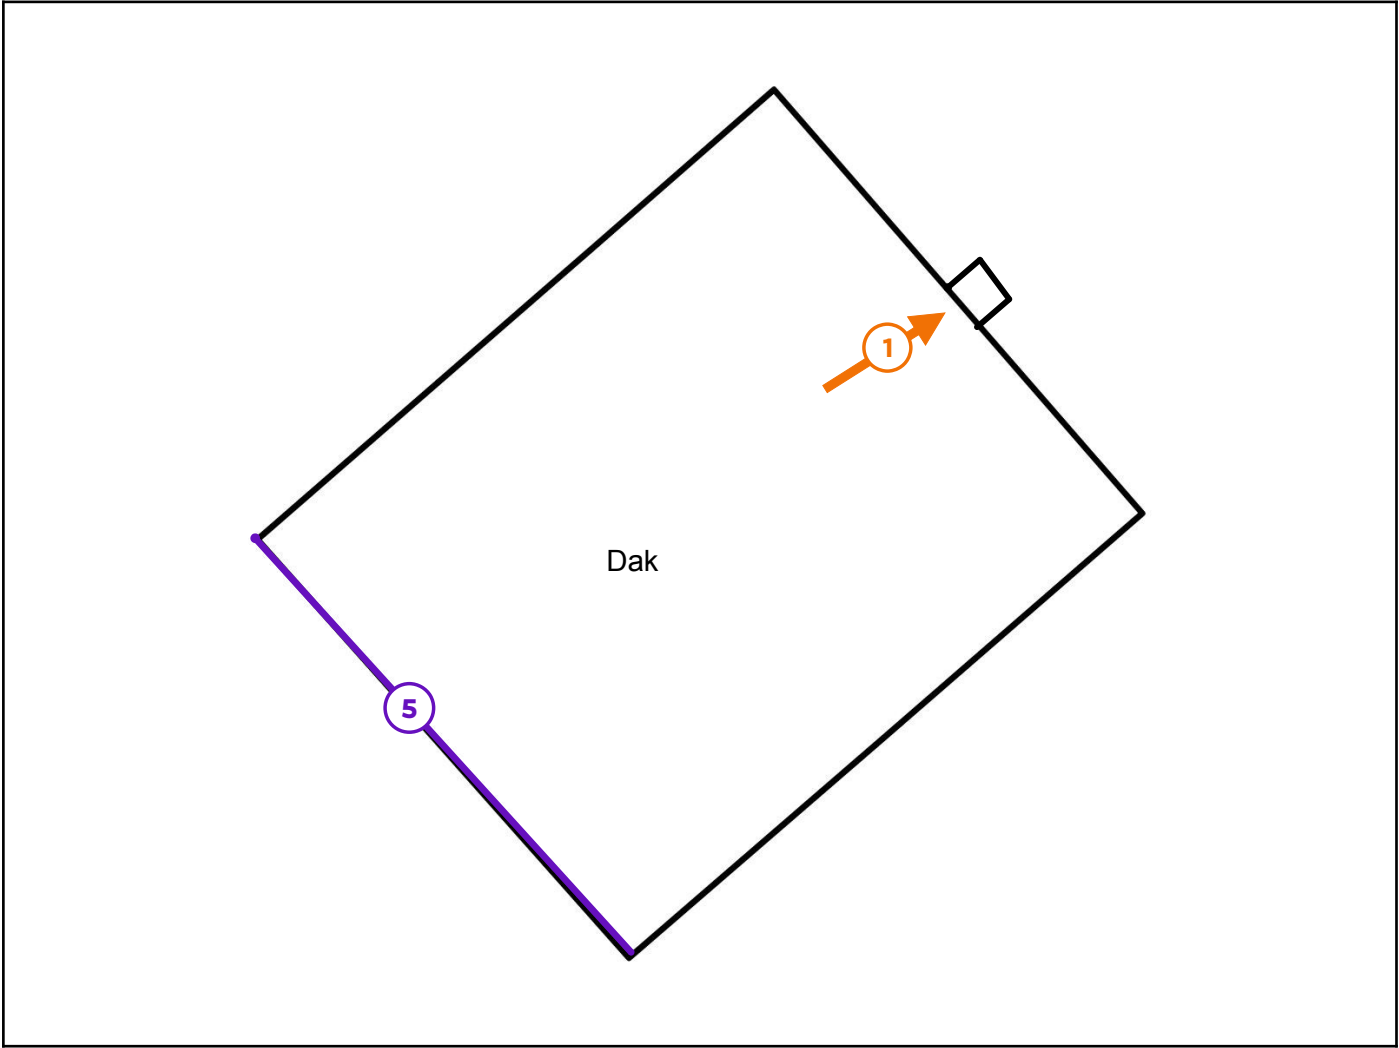
## Plan 2.2: Dakenplan

| Beschrijving | Type | Actie |
|---|---|---|
| 1. Buis rookgas asbestcement | Asbestmateriaal | <a href="#">Verwijderen</a> |

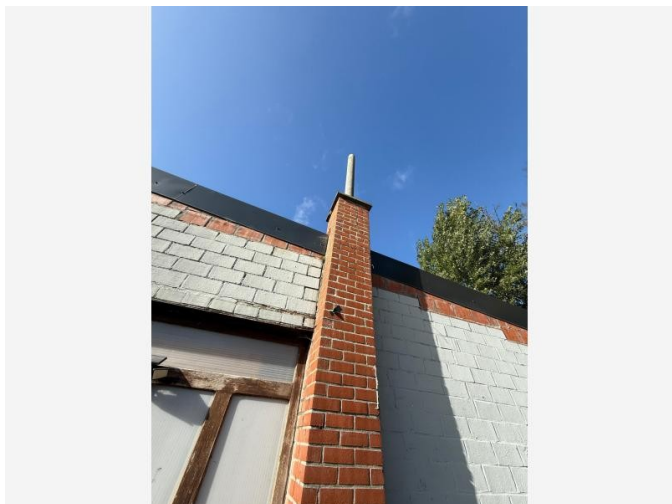
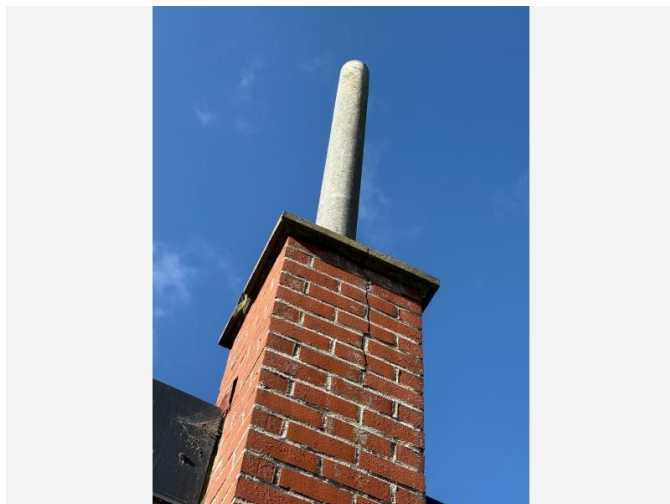
Het asbestmateriaal valt onder de mijlpaal van 2040.

| Eindbeoordeling materiaalrisico | Verhoogd materiaalrisico en/of verhoogde kans op vezelvrijgave |

| Asbestsoort (vezeltype) | Crocidoliet aanwezig |
| Toestand van het materiaal | Matig beschadigd, matig verweerd |

| Opmerking | Aangezien het materiaal niet volledig te inspecteren valt wordt van uitgegaan dat de buis tot op het gelijkvloers doorloopt in de schouw. |

- Zorg voor een veilig beheer. Vermijd het beschadigen van het asbestmateriaal. Controleer de toestand jaarlijks op wijzigingen.

- Eenvoudige handelingen: mag via doe-het-zelf of door werknemer(s) met opleidingsattest eenvoudige handelingen  
Tijdens de verwijdering dient het beschadigen van de buis vermeden worden zodat geen vezels kunnen vrijkomen.

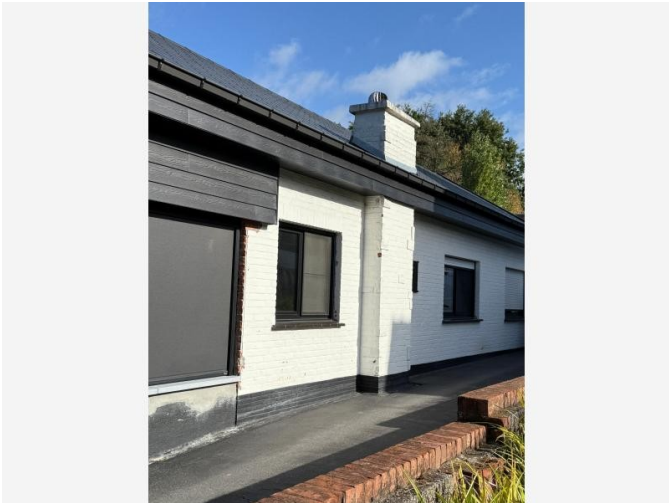
**Reden:** Het te onderzoeken materiaal situeert zich hoger dan 3,50 m te rekenen vanaf een veilige ondergrond

**Uitleg van de asbestdeskundige:** Door de hoogte en de binnenaafwerking kon de binnenkant van de schouw niet worden geïnspecteerd.

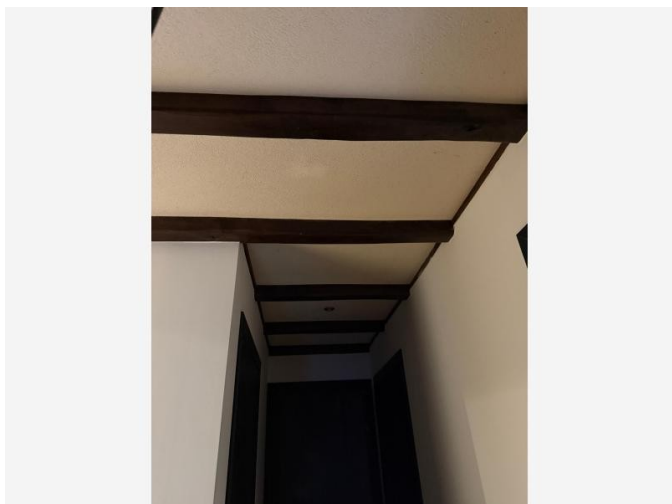
De plafonds zijn gemaakt van niet-asbestverdachte materialen (bijvoorbeeld laminaat, gyproc, ...), deze toepassingen zijn niet asbestverdacht. We hebben echter niet kunnen vaststellen of er mogelijk asbestverdachte of asbesthoudende materialen achter deze toepassingen aanwezig zijn. Bij renovatie of sloop is het aangeraden om een destructief onderzoek te laten uitvoeren van deze toepassingen.

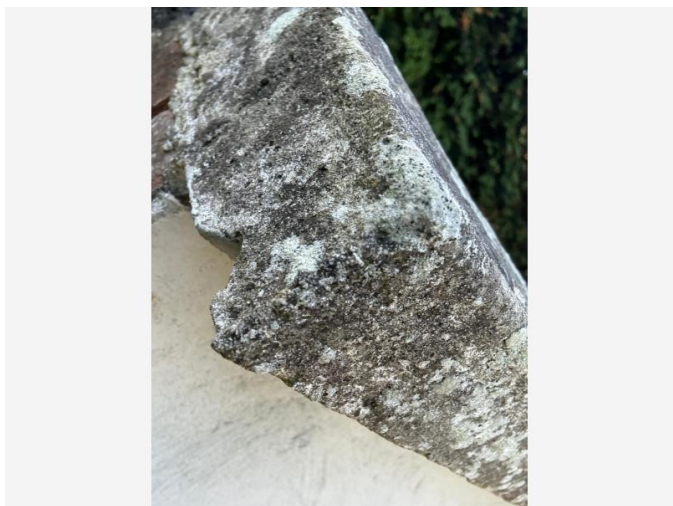
Niet asbesthoudend.

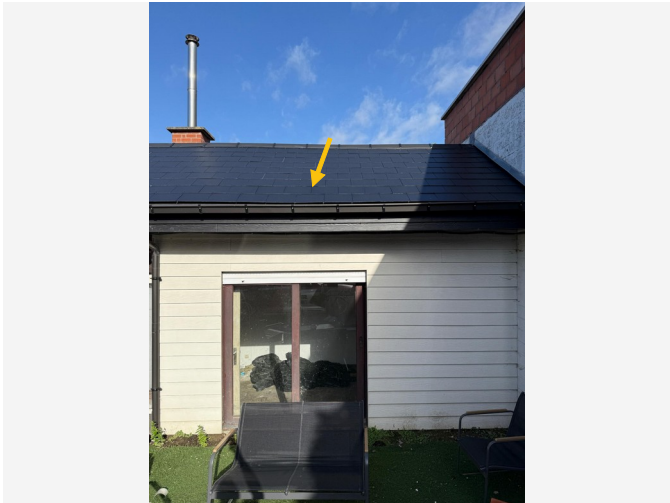
Nieuw dak, niet asbesthoudend. Factuur als bewijsdocument

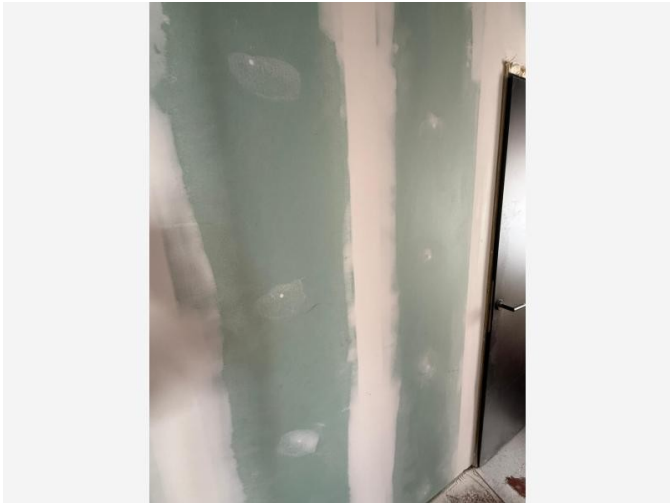
Enkele wanden zijn uit gipskarton vervaardigd. Er werden geen smeerlagen bemonsterd.

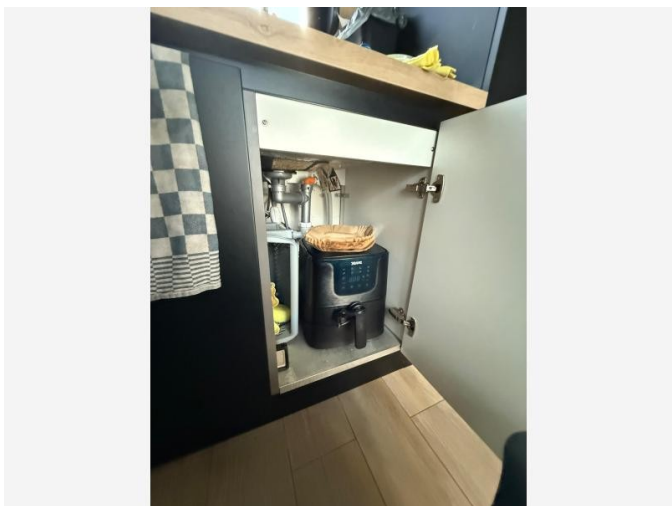
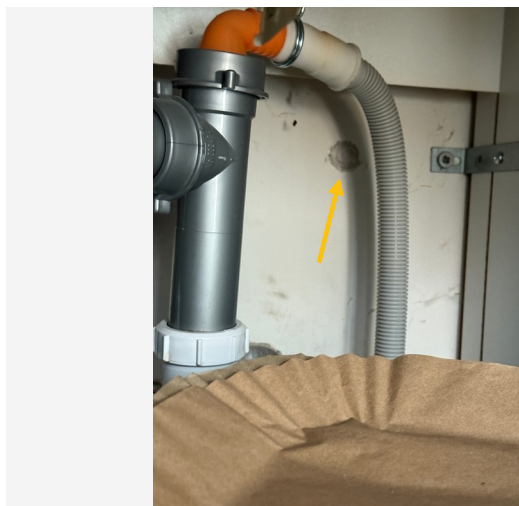
## Fiche 9: Pleisterwerk wanden

Geen asbest

| # | Type | Referentie | Resultaat |
|---|---|---|---|
| 9.1 | Mengmonster | 01 | Geen asbest |

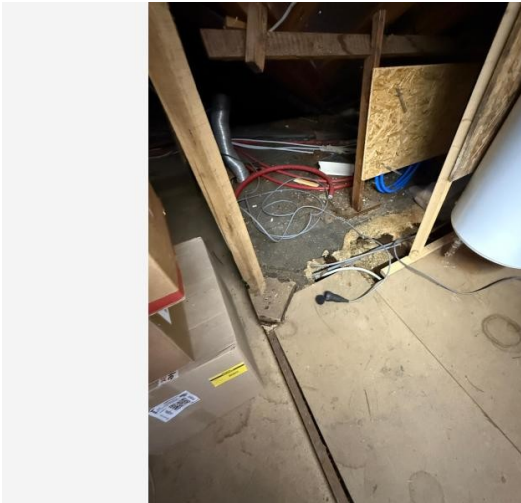
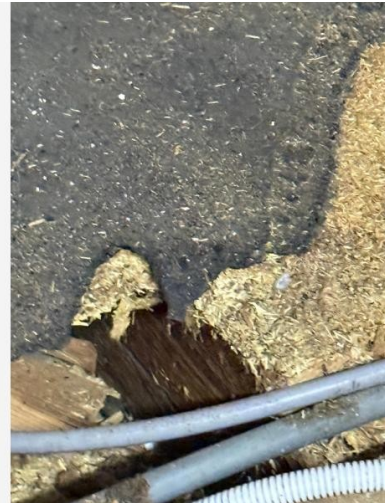
## Fiche 10: Roofing plat dak

Geen asbest

| # | Type | Referentie | Resultaat |
|---|---|---|---|
| 10.1 | Puntmonster | 03 | Geen asbest |
