# Asbestinventarisatetest

Beekstraat 11, 8540 Deerlijk

Attestnummer : 20260211-000457.000

**Asbestveilig** (maar niet asbestvrij)

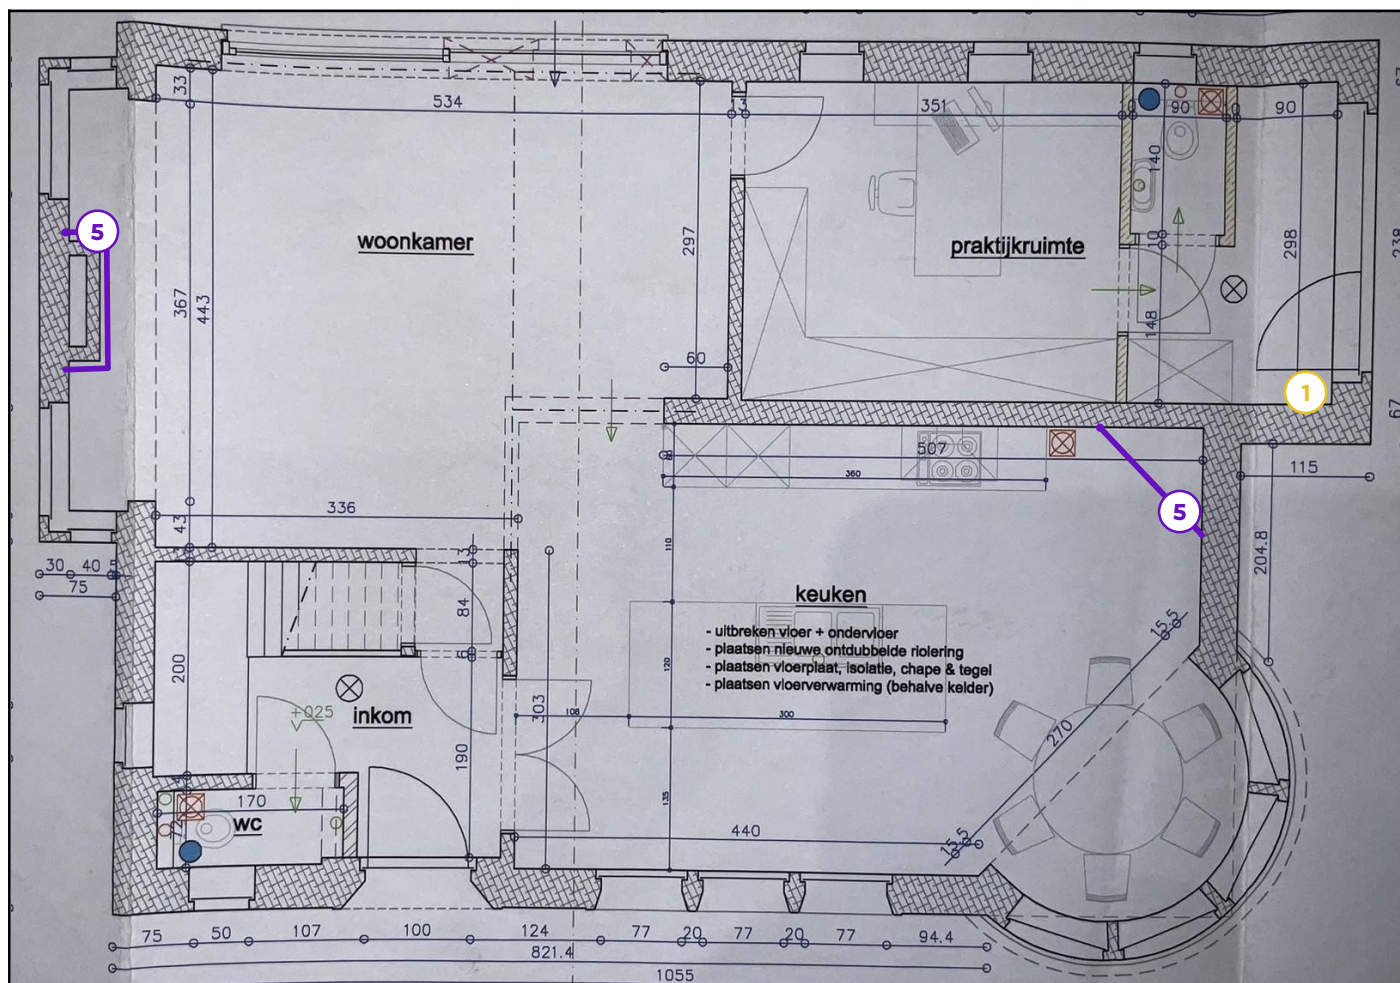
## Plan 1.2: DB11 - GLV

Beschrijving	Type	Actie
1. Bakeliet	Asbestmateriaal	Zorgvuldig beheren
5. Voorzetwanden schouwen	Advies	-

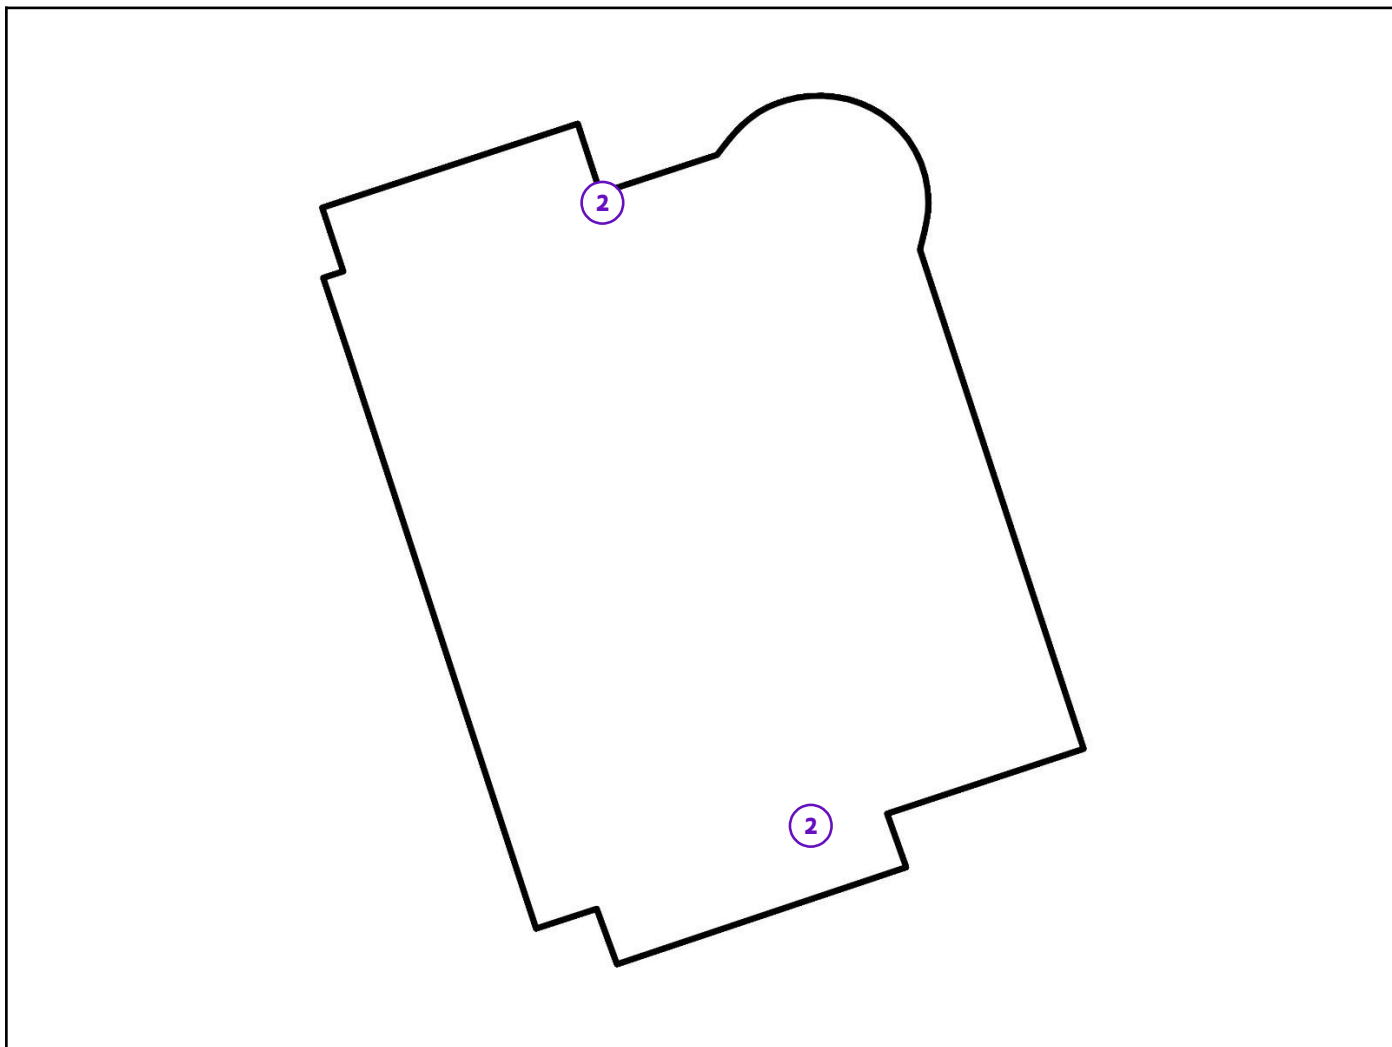
## Plan 1.13: Woning dakplan

Beschrijving	Type	Actie
2. Schouwen niet toegankelijk	Beperking	-

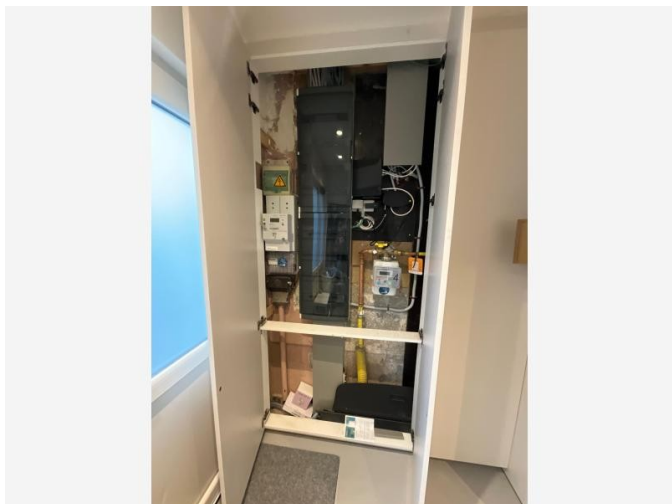
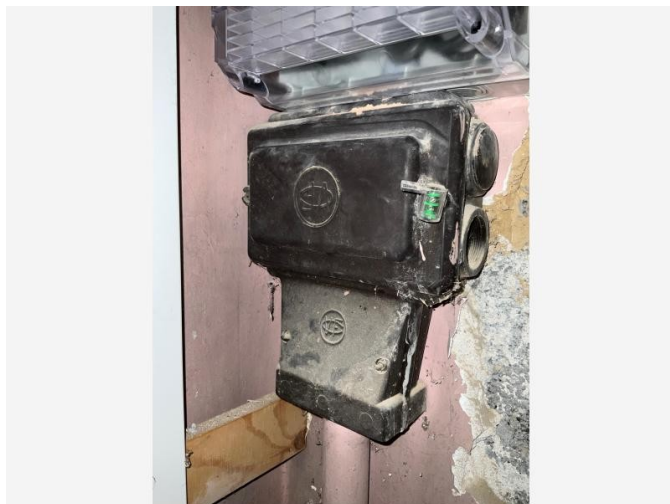
Deze schakeldoos is waarschijnlijk eigendom van Fluvius. In dat geval mag u deze niet zelf verwijderen. Neem bij vragen contact op met Fluvius.

Eindbeoordeling materiaalrisico	Laag materiaalrisico en/of verlaagde kans op vezelvrijgave
---------------------------------	--

Gebondenheid	Categorie 1: hechtgebonden in oorsprong
Asbestsoort (vezeltype)	Crocidoliet aanwezig
Asbestconcentratie	Laag (< 50%)
Afschermingsgraad van het gehele materiaal	Geheel of deels (ook) vrij aan de binnenlucht
Toestand van het materiaal	Onbeschadigd, niet verweerd

Beschrijving	Bakeliet
Omgeving	Binnen
Primaire drager	Communicatie en elektrische infrastructuur en uitrusting
Asbestmateriaal	Plaat, paneel, tablet - Type Bakeliet
Bindmiddel van asbestmateriaal	Kunststof of -hars
Gebondenheid op basis van bindmiddel	Hecht
Hoeveelheid (oppervlakte - dikte - aantal)	<ul style="list-style-type: none"> <li>• 0,15 m<sup>2</sup> - 0,20 cm - 1 stuk</li> </ul>
Totaal volume	< 0,001 m <sup>3</sup>
Eenvoudig bereikbaar	Ja
Bevestigingswijze	<ul style="list-style-type: none"> <li>• Geschroefd</li> <li>• Onbekend</li> </ul>
Identificatiemethode	<p>De asbestdeskundige beoordeelt het materiaal als asbestverdacht en dus asbesthoudend, en dit zonder monstername.</p> <p>Motivatie: De materialen behoren niet toe aan de eigenaar voor wie de asbestdeskundige de asbestinventaris uitvoert.</p>
Destructieve handeling voor identificatie	Nee
Opmerking	Onder de hoofdteller is nog een oude bakeliet schakeldoos aanwezig. Deze is eigendom van Fluvius. In dit geval mag u deze niet zelf verwijderen daar deze eigendom is van Fluvius. Neem bij vragen contact op met Fluvius.

Zorgvuldig beheren

- Zorg voor een veilig beheer. Vermijd het beschadigen van het asbestmateriaal. Controleer de toestand jaarlijks op wijzigingen.
- Voer bijkomende staalname(s) uit.

- Eenvoudige handelingen: mag via doe-het-zelf of door werknemer(s) met opleidingsattest eenvoudige handelingen  
Asbesttoepassing binnen het gebouw

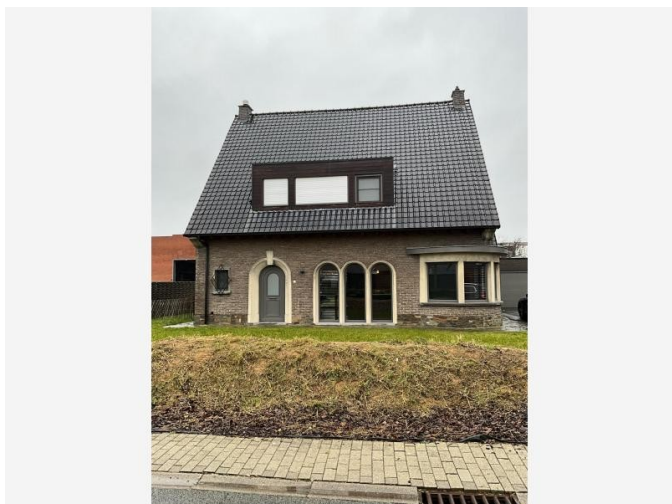
**Reden:** Het te onderzoeken materiaal situeert zich hoger dan 3,50 m te rekenen vanaf een veilige ondergrond

**Uitleg van de asbestdeskundige:** Schouw is zichtbaar van buitenaf maar is door de hoogte niet correct van binnen en buiten te inspecteren.

De schouw is niet toegankelijk omdat ze zich hoger dan 3.5m bevindt vanaf een veilige ondergrond.

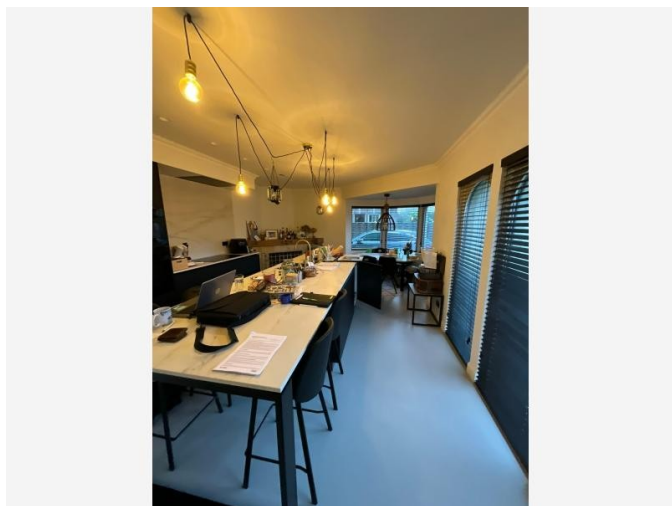
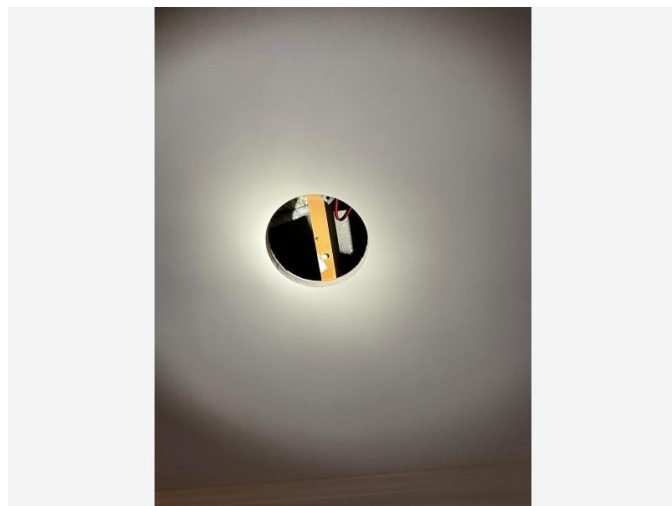
Het volledige gelijkvloers is voorzien van een verlaagd plafond.

De ruimte is afgewerkt met een verlaagd plafond waardoor het originele plafond niet waarneembaar is zonder schade te berokkenen aan de afwerking.

Hierdoor kan er bij een niet-destructieve rondgang niet audiovisueel worden vastgesteld of er asbest zou aanwezig zijn in de hechtingslaag of in achterliggende materialen.

Bij werken of renovaties is een voorafgaand bijkomend destructief onderzoek van deze materialen en de hechtingslaag aangeraden. Mocht door beschadiging achterliggende materialen zichtbaar komen te liggen is ook hier een aanvullend onderzoek aangeraden.

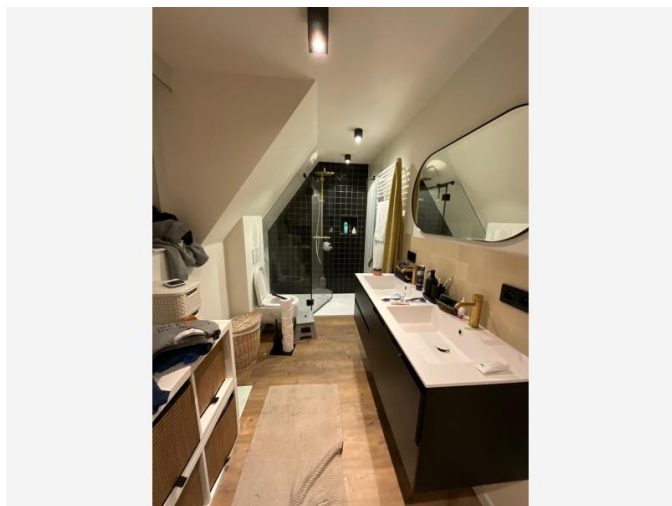
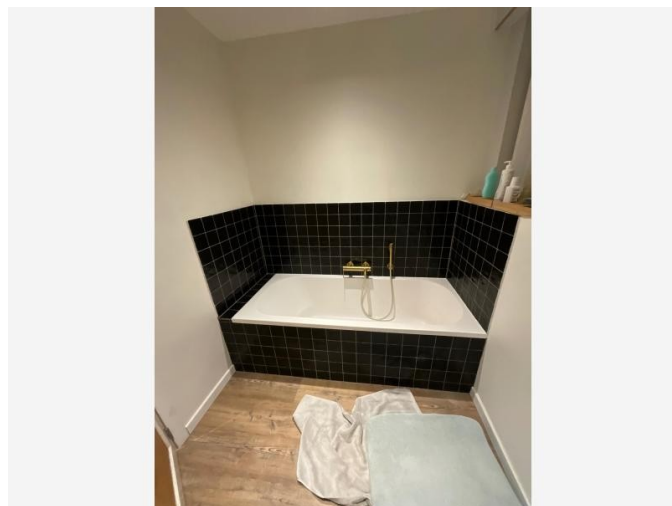
De faiencen/tegels/plinten in de ruimte zijn in goede staat en vertonen geen losliggende of loshangende tegels noch breuklijnen.

Hierdoor kan er bij een niet-destructieve rondgang niet audiovisueel worden vastgesteld of er asbest zou aanwezig zijn in de hechtingslaag of in achterliggende materialen.

Bij werken of renovaties is een voorafgaand bijkomend destructief onderzoek van deze materialen en de hechtingslaag aangeraden. Mocht door beschadiging achterliggende materialen zichtbaar komen te liggen is ook hier een aanvullend onderzoek aangeraden.

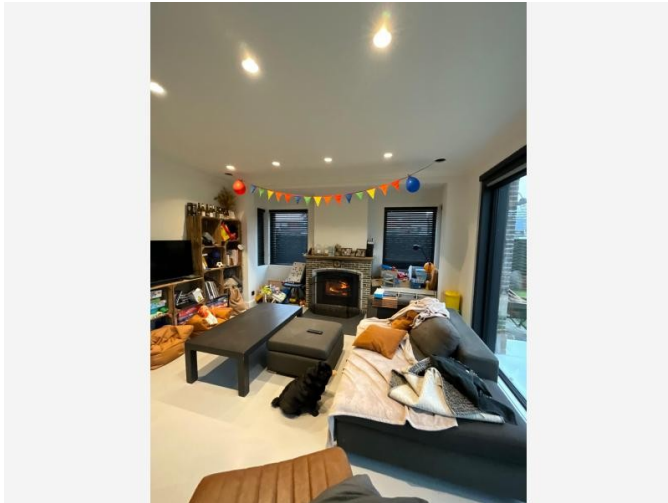
De ruimte is afgewerkt met een voorzetwand in gyproc of ander materiaal waardoor de originele wand niet waarneembaar is zonder schade te berokkenen aan de afwerking. Hierdoor kan er bij een niet-destructieve rondgang niet audiovisueel worden vastgesteld of er asbest zou aanwezig zijn in de hechtingslaag of in achterliggende materialen.

Bij werken of renovaties is een voorafgaand bijkomend destructief onderzoek van deze materialen en de hechtingslaag aangeraden. Mocht door beschadiging achterliggende materialen zichtbaar komen te liggen is ook hier een aanvullend onderzoek aangeraden.

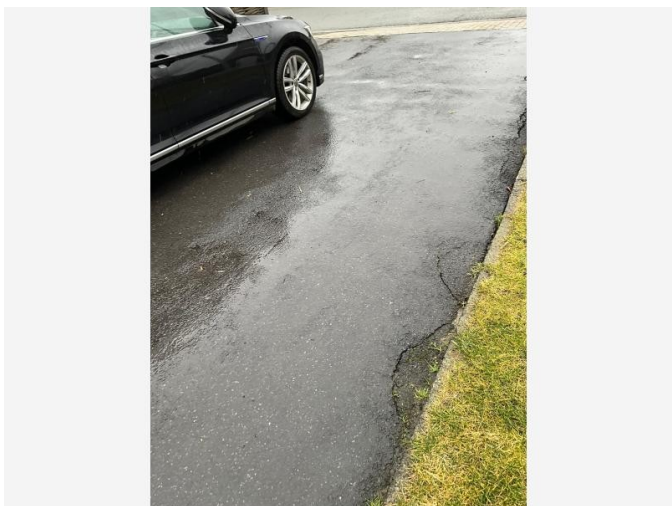
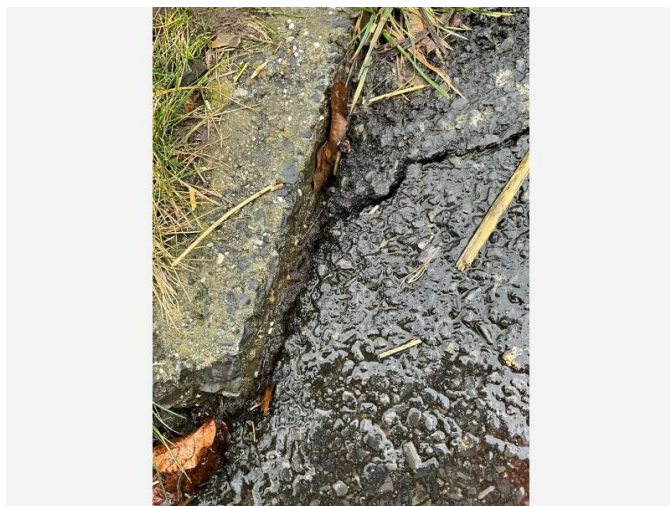
## Fiche 6: Oprit

Geen asbest

#	Type	Referentie	Resultaat
6.1	Puntmonster	DB11PM02	Geen asbest

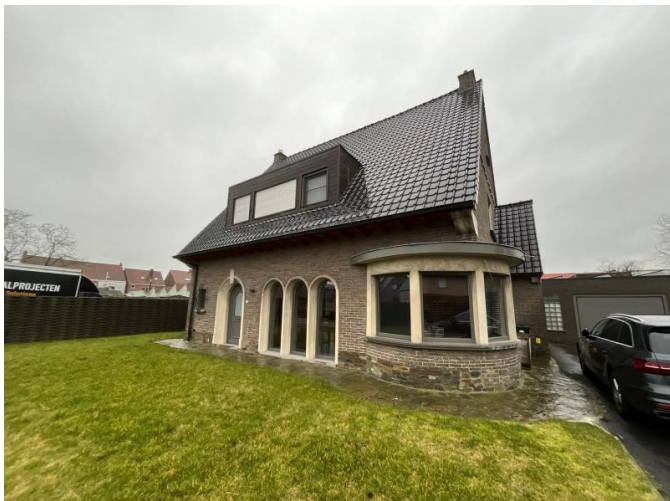
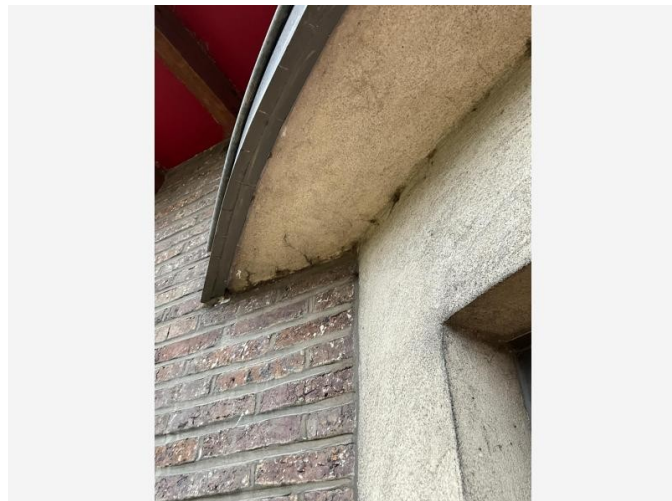
# Fiche 7: Crepi rond ramen buiten vooraan en zijkanten

Geen asbest

#	Type	Referentie	Resultaat
7.1	Mengmonster	DB11MM04	Geen asbest

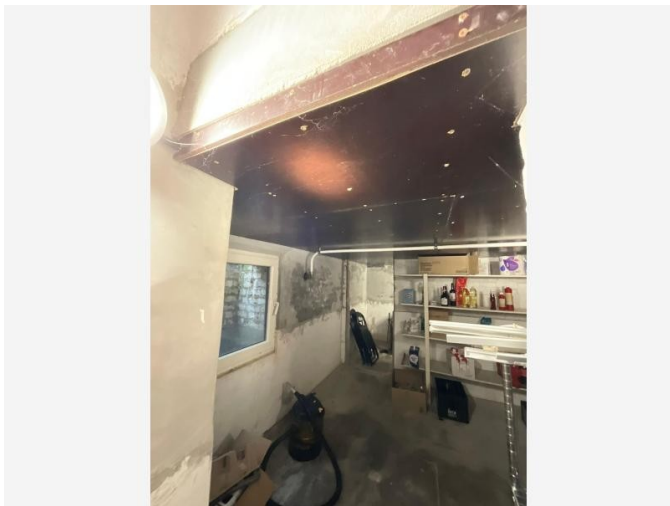
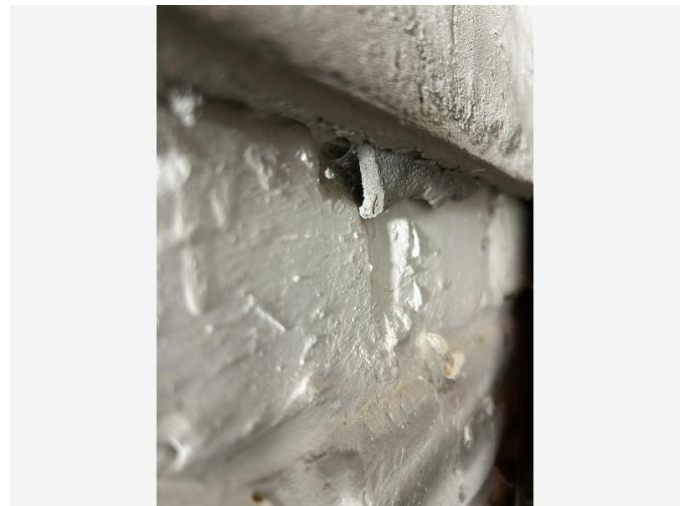
Geen asbest

#	Type	Referentie	Resultaat
8.1	Mengmonster	DB11MM03	Geen asbest

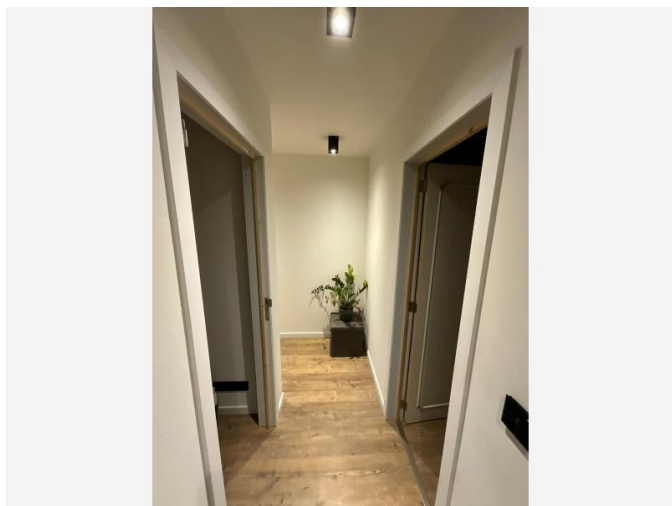
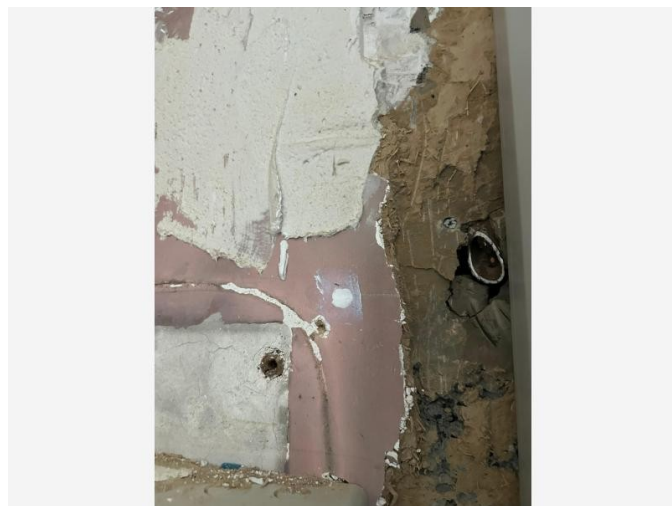
Geen asbest

#	Type	Referentie	Resultaat
9.1	Mengmonster	DB11MM01	Geen asbest

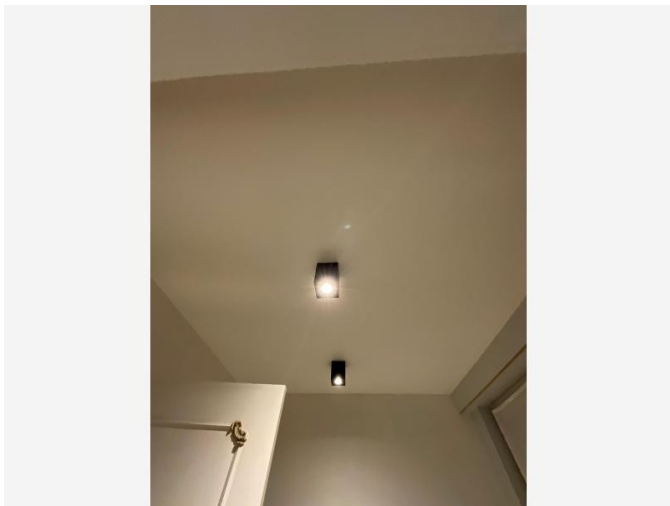
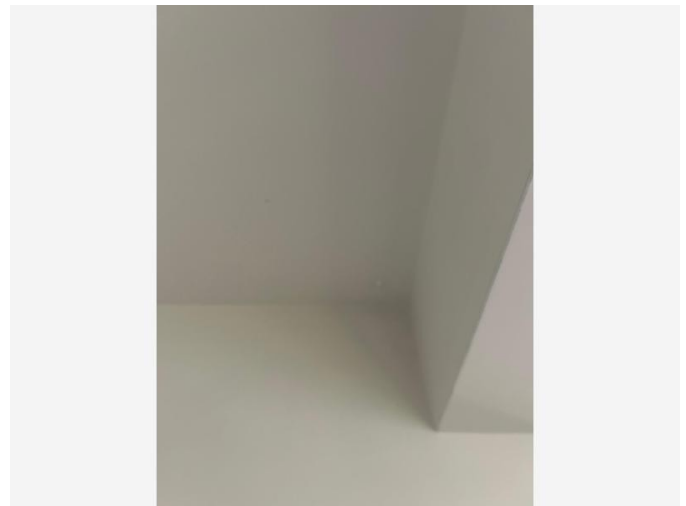
Geen asbest

#	Type	Referentie	Resultaat
10.1	Mengmonster	DB11MM02	Geen asbest

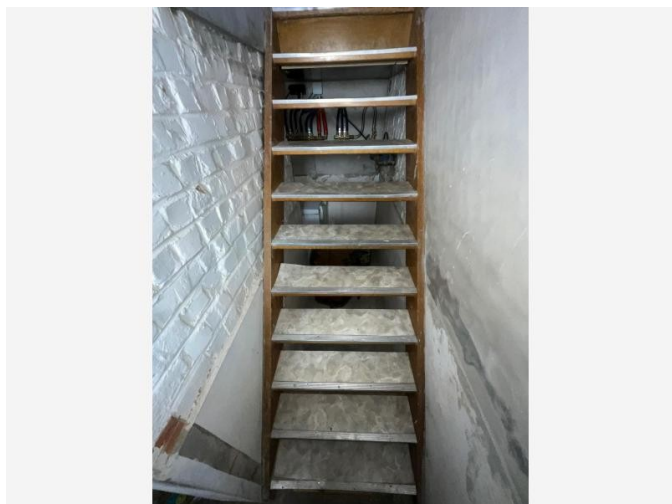
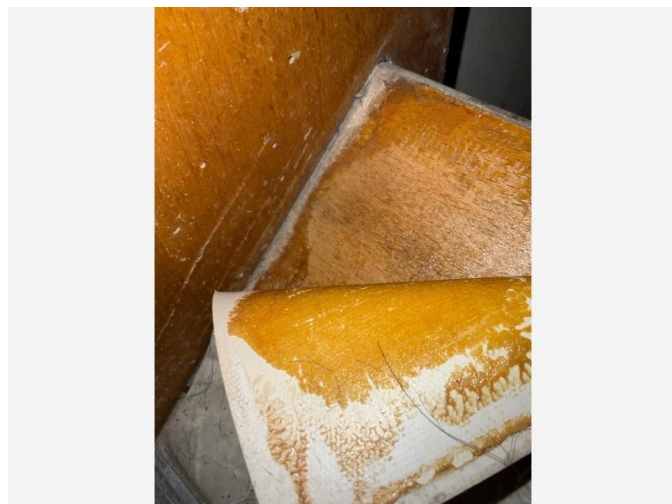
Geen asbest

#	Type	Referentie	Resultaat
11.1	Puntmonster	DB11PM01	Geen asbest
