# Asbestinventarisat attest

Grasbloem 8, 8520 Kuurne

Attestnummer : 20260830-000029.000

Uitgegeven op : 30.08.2026

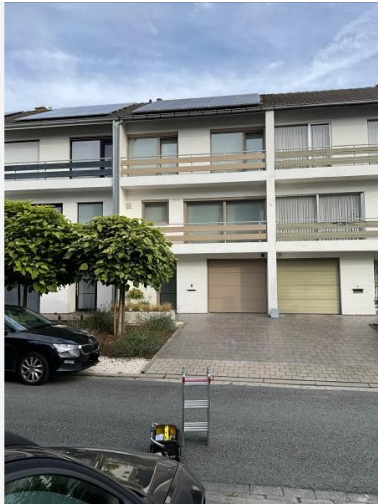
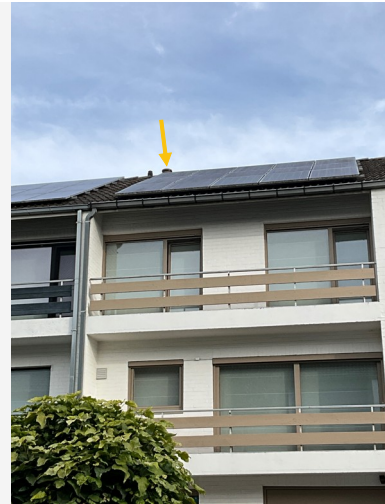
| Eindbeoordeling materiaalrisico | Verhoogd materiaalrisico en/of verhoogde kans op vezelvrijgave |

| Asbestsoort (vezeltype) | Crocidoliet aanwezig |
| Toestand van het materiaal | Matig beschadigd, matig verweerd |

| Beschrijving | Schouwhoed |
| Asbestmateriaal | Schouwhoed, ventilatiekap (anti-windval) |

Het asbestmateriaal valt onder de mijlpaal van 2034.

Verwijderen

- Zorg voor een veilig beheer. Vermijd het beschadigen van het asbestmateriaal. Controleer de toestand jaarlijks op wijzigingen.
- Hemelwater dat afspoelt van asbestcement daken of gevels kan asbestdeeltjes bevatten. Gebruik het enkel voor gesloten circuits (bv. spoelen toiletten). Reinig na het vervangen van het dak of de gevel de dakgoten en regenwaterput of -ton om asbesthoudend sediment of slib te verwijderen
- Voer bijkomende staalname(s) uit.

- Eenvoudige handelingen: mag via doe-het-zelf of door werknemer(s) met opleidingsattest eenvoudige handelingen  
De schouwhoed is geklemd of verlijmd met de schouw. Indien deze rondom wordt losgemaakt & in zijn geheel wordt verwijderd kan dit via eenvoudige handelingen.

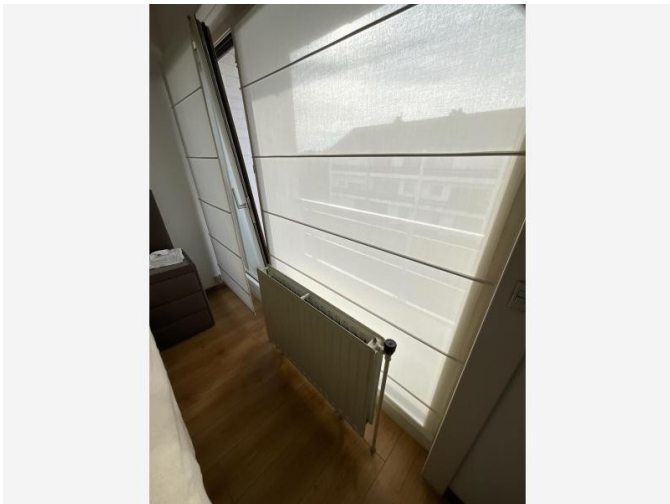
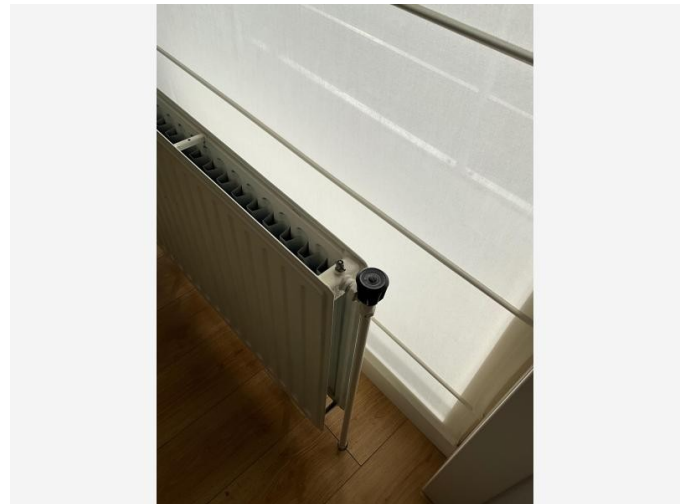
| Eindbeoordeling materiaalisico | Laag materiaalisico en/of verlaagde kans op vezelvrijgave |

| Toestand van het materiaal | Onbeschadigd, niet verweerd |

| Beschrijving | Bakeliet toepassingen |
| Asbestmateriaal | Plaat, paneel, tablet - Type Bakeliet |

Het asbestmateriaal valt onder de mijlpaal van 2040.

Zorgvuldig beheren

- Zorg voor een veilig beheer. Vermijd het beschadigen van het asbestmateriaal. Controleer de toestand jaarlijks op wijzigingen.
- Voer bijkomende staalname(s) uit.

- Eenvoudige handelingen: mag via doe-het-zelf of door werknemer(s) met opleidingsattest eenvoudige handelingen  
De toepassingen kunnen worden losgeschroefd en in zijn geheel worden verwijderd.

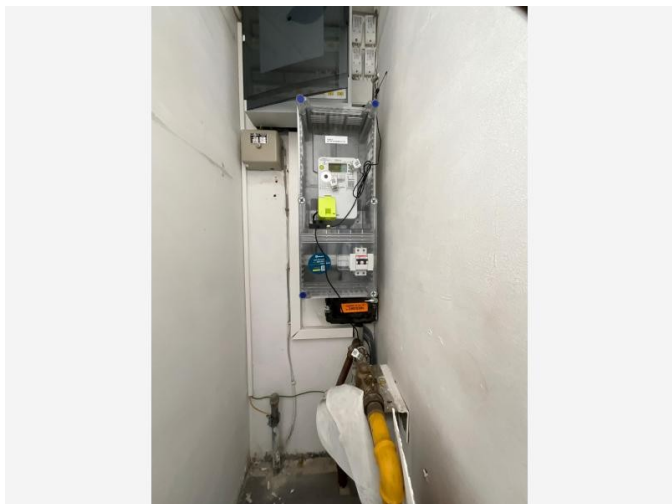
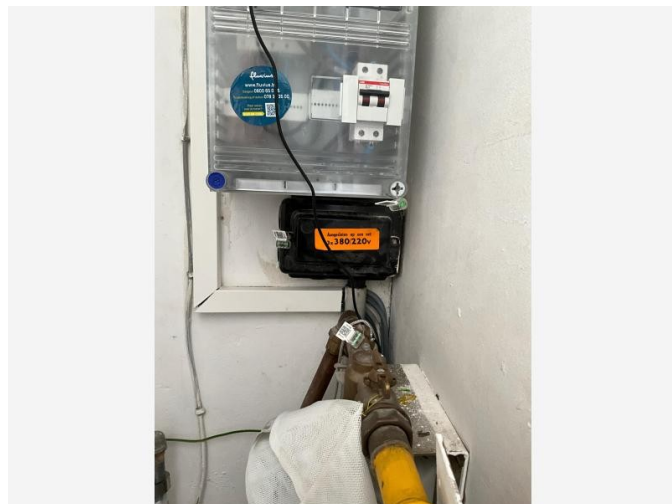
| Eindbeoordeling materiaalisico | Laag materiaalisico en/of verlaagde kans op vezelvrijgave |

| Toestand van het materiaal | Onbeschadigd, niet verweerd |

| Beschrijving | Bakeliet zekeringdoos |
| Asbestmateriaal | Plaat, paneel, tablet - Type Bakeliet |

Het asbestmateriaal valt onder de mijlpaal van 2040.

Zorgvuldig beheren

- Zorg voor een veilig beheer. Vermijd het beschadigen van het asbestmateriaal. Controleer de toestand jaarlijks op wijzigingen.
- Voer bijkomende staalname(s) uit.

- Eenvoudige handelingen: mag via doe-het-zelf of door werknemer(s) met opleidingsattest eenvoudige handelingen  
De toepassingen kunnen worden losgeschroefd en in zijn geheel worden verwijderd. Laten vervangen door de bevoegde instanties.

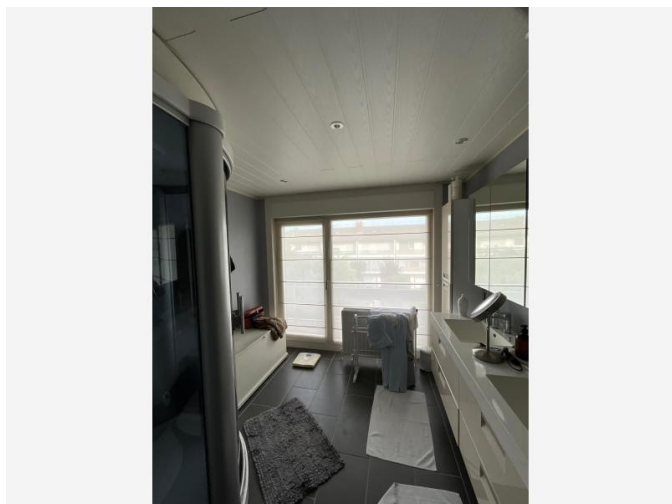
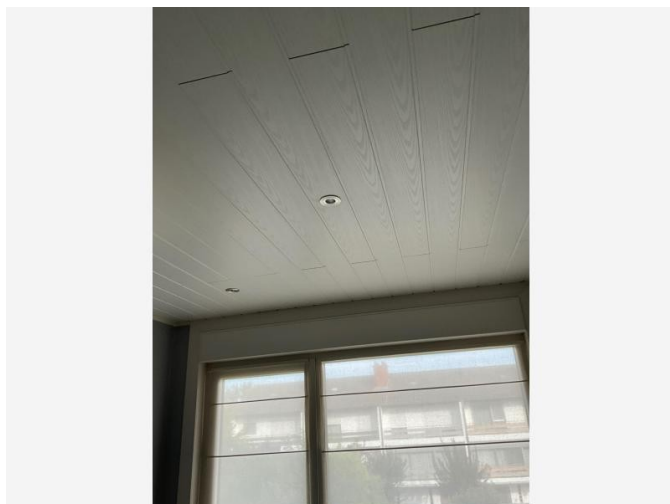
| Basis voor advies | De asbestdeskundige beoordeelt het materiaal als asbesthoudend op basis van een beoordeling met het blote oog. |

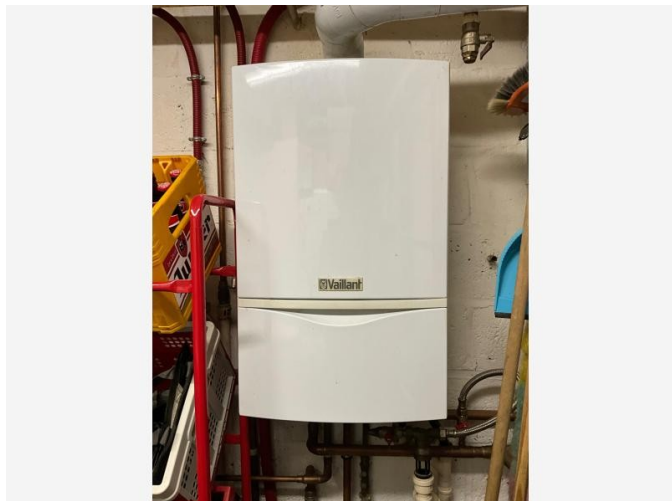
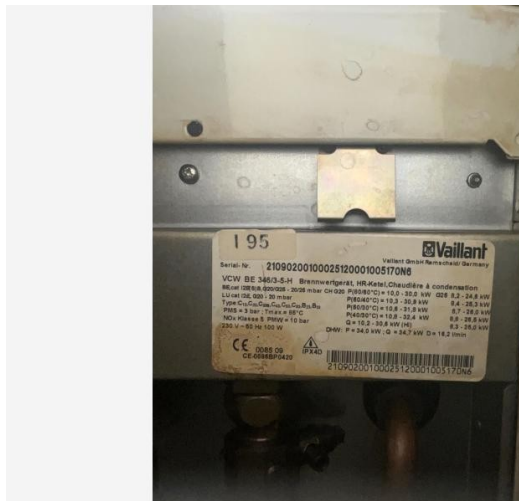
## Fiche 15: Nieuwe ketel

| Beschrijving | Notitie | Terug te vinden op plannen |
|---|---|---|
| Fiche 15: Nieuwe ketel | Op basis van het serienummer en/of het bouwjaar van de ketel kunnen we afleiden dat deze na 2000 werd gebouwd & bijgevolg geen verdachte onderdelen kan bevatten. | Plan 1.1: Gelijksvloer |
