Asbestinventarisatetest

Braamakerstraat 6, 8540 Deerlijk

Attestnummer : 20260127-000518.000

Uitgegeven op : 27.01.2026

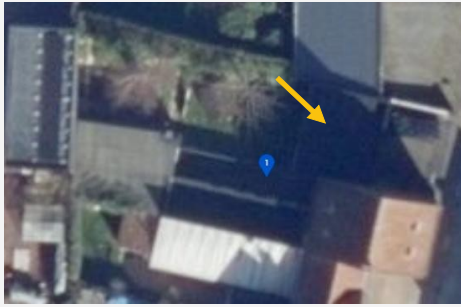
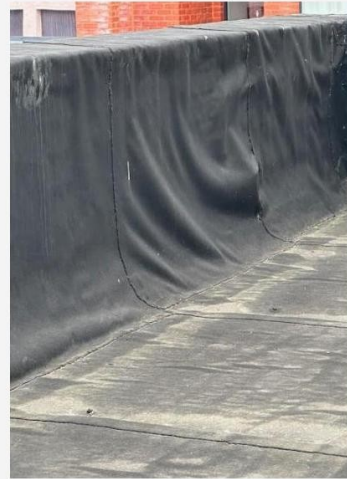
Informatie over een niet-asbestverdacht materiaal

Het plat dak van de garage is uitgevoerd in EPDM.

Onderdak bestaat uit Heraklith Houtwolcementplaten = asbestvrij.

Basis voor advies	De asbestdeskundige beoordeelt het materiaal als niet-asbestverdacht.
Primaire drager	Plat dak

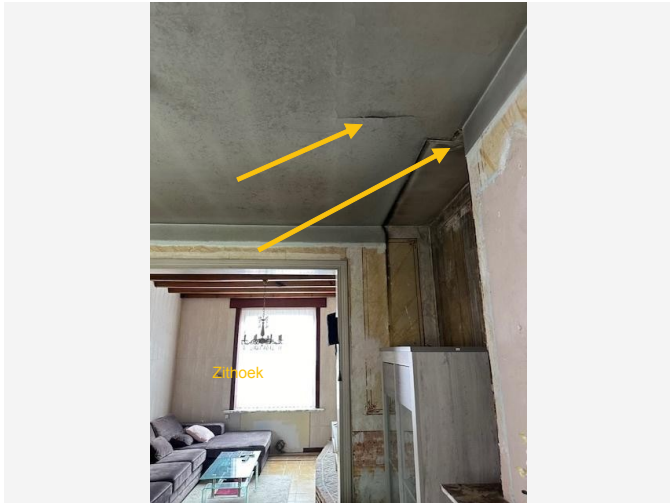
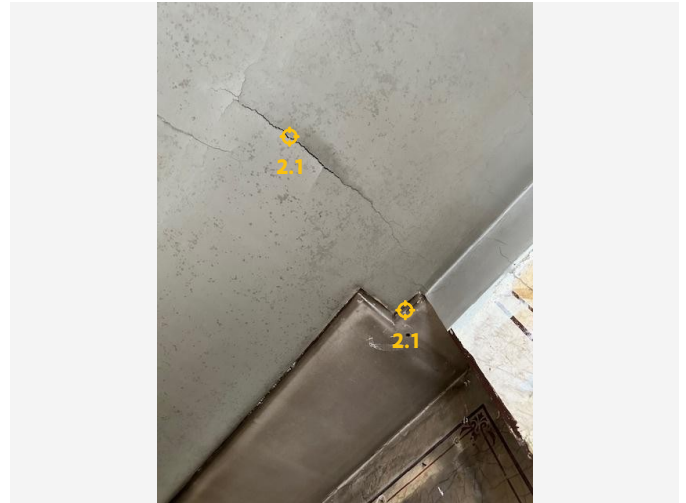
Fiche 2: Pleisterwerk plafonds

Geen asbest

#	Type	Referentie	Resultaat
2.1	Mengmonster	8333744	Geen asbest

Beschrijving	Pleisterwerk plafonds
Omgeving	Binnen
Primaire drager	Plafond
Bindmiddel van materiaal	Gips - kalk
Gebondenheid op basis van bindmiddel	Niet-hechtgebonden
Hoeveelheid (oppervlakte - dikte - aantal)	• 80,00 m ² - 1,00 cm - 1 stuk
Totaal volume	0,80 m ³
Identificatiemethode	Een monstername door de asbestdeskundige met laboanalyse door een asbestlabo.
Destructieve handeling voor identificatie	Nee
Opmerking	Hoeveelheden zijn ramingen. Het pleisterwerk werd volledig vernieuwd. Onderliggende lagen kunnen eventueel aanwezig zijn.

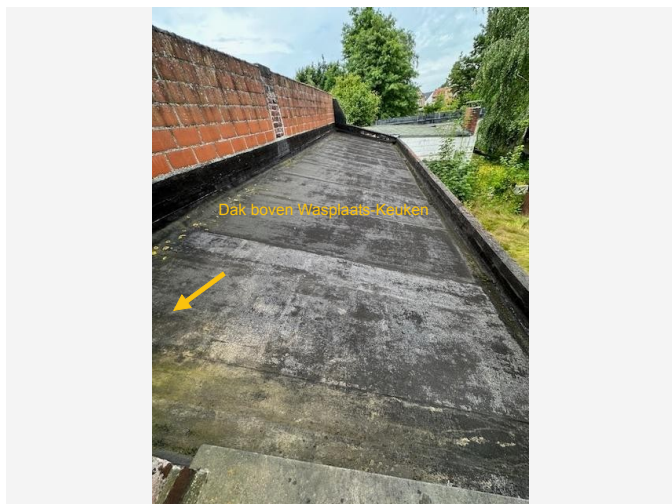
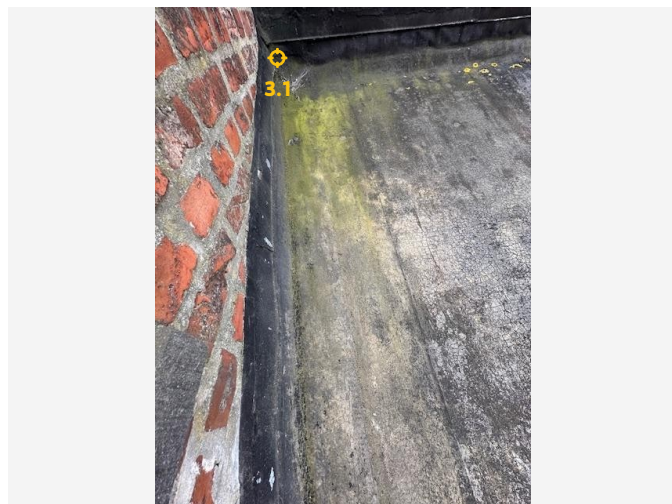
Geen asbest

#	Type	Referentie	Resultaat
3.1	Puntmonster	8333746	Geen asbest

Beschrijving	Roofing Hellend dak aanbouw
Omgeving	Buiten
Primaire drager	Schuin dak
Bindmiddel van materiaal	Bitumen (roofing, teer, asfalt)
Gebondenheid op basis van bindmiddel	Hecht
Hoeveelheid (oppervlakte - aantal)	• 28,05 m ² - 1 stuk
Totale oppervlakte	28,05 m ²
Identificatiemethode	Een monstername door de asbestdeskundige met laboanalyse door een asbestlabo.
Destructieve handeling voor identificatie	Nee
Opmerking	Hoeveelheden zijn ramingen. Betumen toplaag op houtvezelplaten.

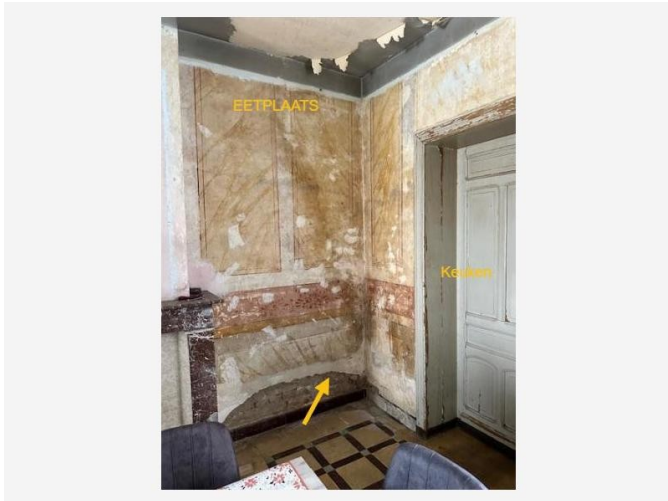
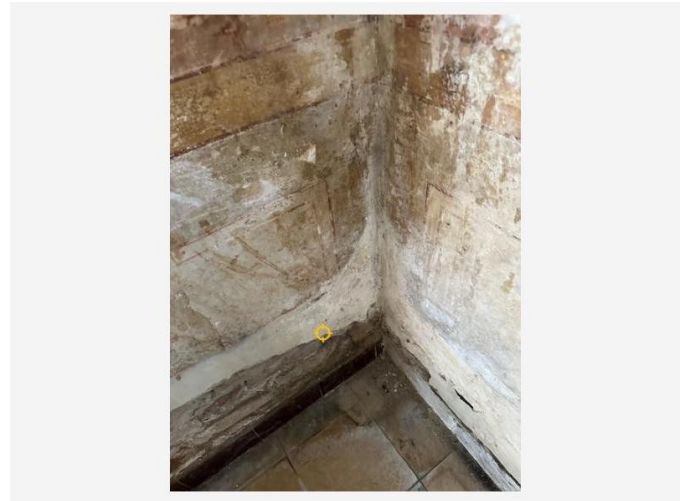
Geen asbest

#	Type	Referentie	Resultaat
4.1	Mengmonster	8333743	Geen asbest

Beschrijving	Pleisterwerk wanden
Omgeving	Binnen
Primaire drager	Binnenwand
Bindmiddel van materiaal	Gips - kalk
Gebondenheid op basis van bindmiddel	Niet-hechtgebonden
Hoeveelheid (oppervlakte - dikte - aantal)	• 230,00 m ² - 1,00 cm - 1 stuk
Totaal volume	2,30 m ³
Identificatiemethode	Een monstername door de asbestdeskundige met laboanalyse door een asbestlabo.
Destructieve handeling voor identificatie	Nee
Opmerking	Hoeveelheden zijn raming Pleisterwerk werd onlangs vernieuwd. Oude lagen kunnen nog aanwezig zijn.

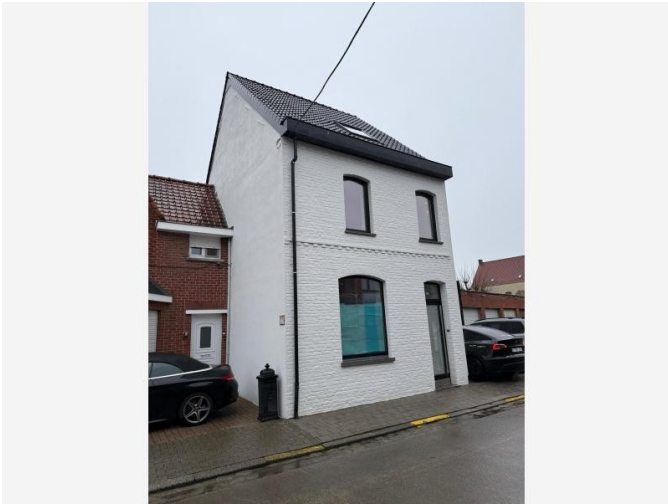
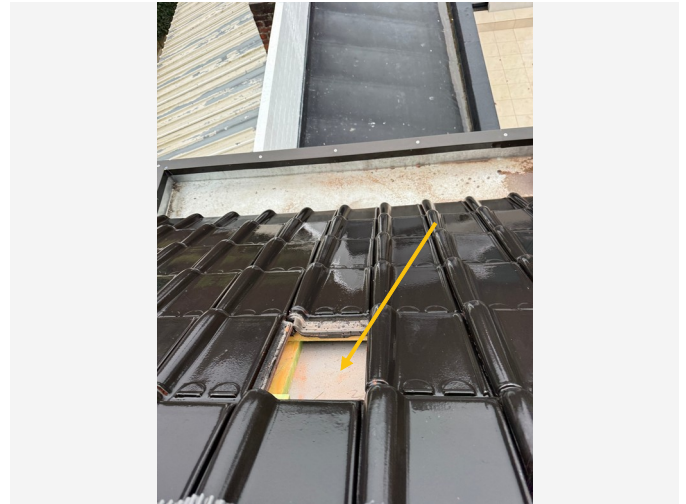
Beschrijving	Notitie	Terug te vinden op plannen
Fiche 5: afwezigheid asbestverdachte stookketels	-	-
Fiche 6: Afwezigheid asbestverdacht onderdak	Er werd een steekproefsgewijs onderzoek uitgevoerd, waarbij één pan werd opgehoft. Ter plaatse van deze steekproef werd er een NIET-asbestverdacht onderdak vastgesteld.	Plan 1.15: Satellietfoto
