# Asbestinventarisatietest

Wolfabriekstraat 16, 9700 Oudenaarde

Attestnummer : 20260317-000259.000

## Niet-asbestveilig

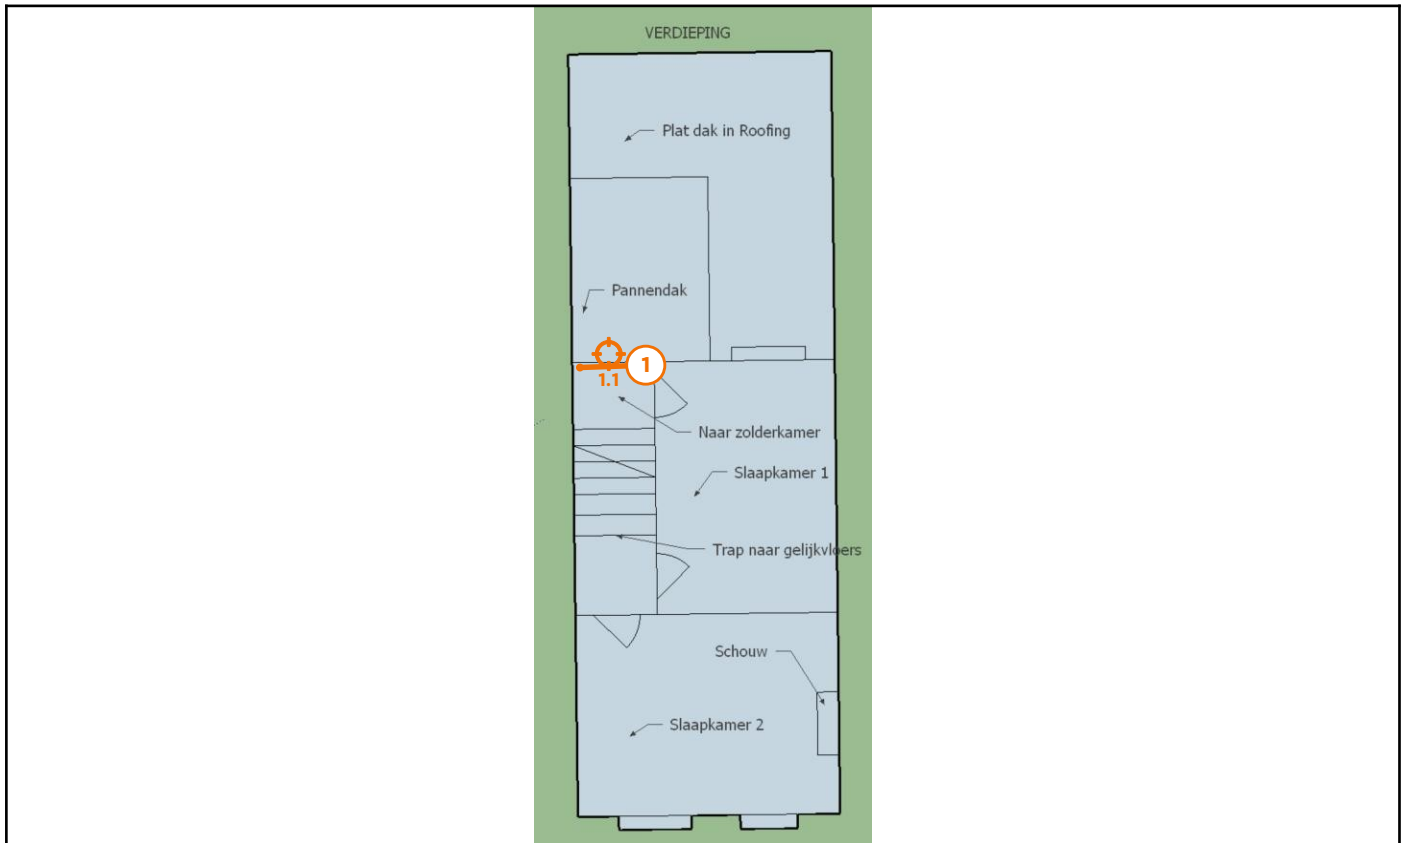
## Plan 1.8: Grondplan verdieping (gevelbekleding)

Beschrijving	Type	Actie
1. Leien achtergevel woning	Asbestmateriaal	<a href="#">Verwijderen</a>
1.1 Code: 9277968	Puntmonster	-

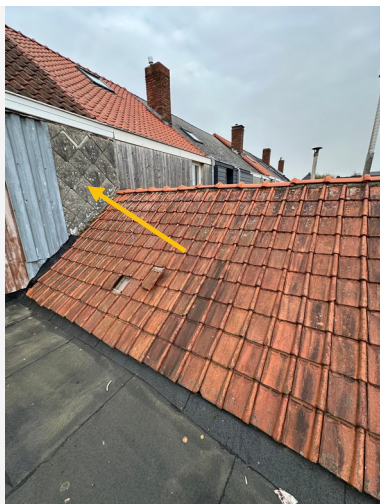
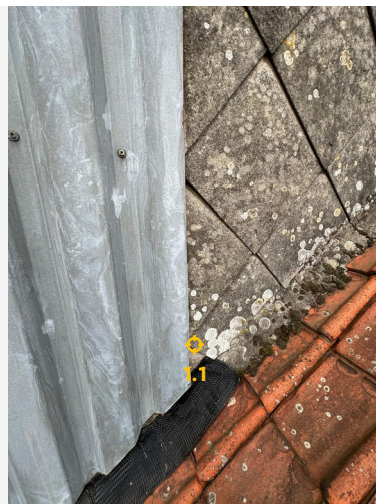
Het asbestmateriaal valt onder de mijlpaal van 2034.

Eindbeoordeling materiaalrisico	Verhoogd materiaalrisico en/of verhoogde kans op vezelvrijgave
---------------------------------	--

Gebondenheid	Categorie 1: hechtgebonden in oorsprong
Asbestsoort (vezeltype)	Alleen chrysotiel aanwezig
Asbestconcentratie	Laag (< 50%)
Afschermingsgraad van het gehele materiaal	Geheel of deels vrij aan de buitenlucht, maar geen contact met binnenlucht
Toestand van het materiaal	Matig beschadigd, matig verweerd

#	Type	Referentie	Resultaat
1.1	Puntmonster	9277968	Chrysotiel

Beschrijving	Leien achtergevel woning
Omgeving	Buiten
Primaire drager	Wand buitenschil
Asbestmateriaal	Dak- en gevelbekleding - Lei, shingle
Bindmiddel van asbestmateriaal	Cement
Gebondenheid op basis van bindmiddel	Hecht
Hoeveelheid (oppervlakte - aantal)	<ul style="list-style-type: none"><li>• 1,00 m<sup>2</sup> - 1 stuk</li></ul>
Totale oppervlakte	1,00 m <sup>2</sup>
Eenvoudig bereikbaar	Ja
Bevestigingswijze	<ul style="list-style-type: none"><li>• Geklemd</li><li>• Genageld, geniet</li></ul>
Identificatiemethode	Een monstername door de asbestdeskundige met laboanalyse door een asbestlabo.
Destructieve handeling voor identificatie	Nee
Opmerking	<p>Hoeveelheid is een raming.</p> <p>Een gedeelte van de achtergevel bevat geen leien maar zinken golfplaten als gevelbescherming.</p> <p>Geen asbestverdachte nok en/of windveer aanwezig.</p>

- Verwijder dit asbestmateriaal zo snel mogelijk. Volg de toestand goed op.
- Hemelwater dat afspoelt van asbestcement daken of gevels kan asbestdeeltjes bevatten. Gebruik het enkel voor gesloten circuits (bv. spoelen toiletten). Reinig na het vervangen van het dak of de gevel de dakgoten en regenwaterput of -ton om asbesthoudend sediment of slib te verwijderen

- Eenvoudige handelingen: mag via doe-het-zelf of door werknemer(s) met opleidingsattest eenvoudige handelingen  
De asbesthoudende leien/gevelafwerking is een hechtgebonden toepassing.

Reinig na het vervangen van de gevelbekleding de dakgoten en regenwaterput om asbesthoudend sediment of slib te verwijderen.

Voor het verwijderen de leien grondig fixeren of bevochtigen en de toepassing bij verwijdering niet breken en stofvorming vermijden,

De Leien/Het afval/sediment dubbel verpakt/luchtdicht verpakt aanbieden bij een erkende stortplaats (recyclagepark) of een geregistreerde asbestinzamelaar.

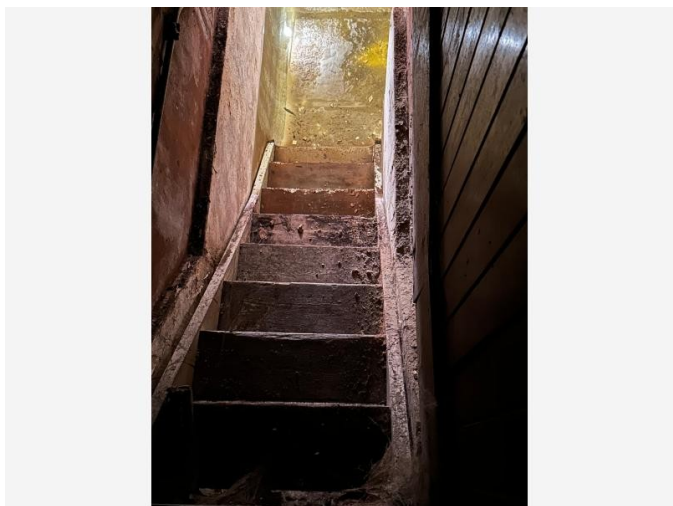
**Reden:** Het onderzoek kan niet uitgevoerd worden binnen de bepalingen van de Welzijnswet

**Uitleg van de asbestdeskundige:** De kelder werd nooit gebruikt door de eigenaars. De kelder staat deels vol water en de trap is verrot wat het betreden van de trap om toegang tot de kelder te hebben gevaarlijk maakt. Klant wenst geen kosten meer te maken om de kelder bruikbaar en toegankelijk te maken.

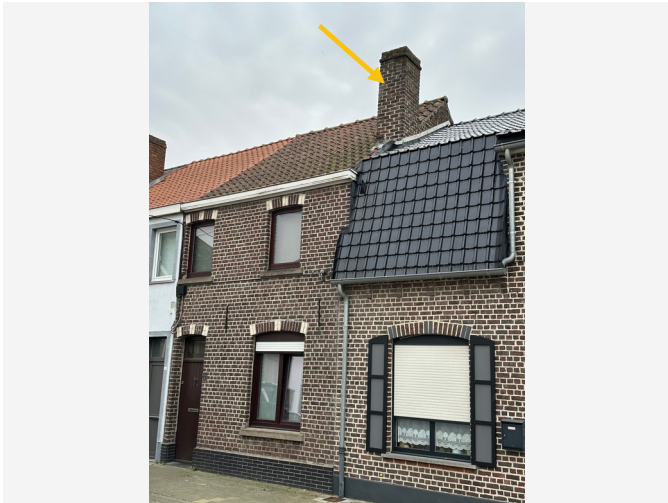
**Reden:** Het te onderzoeken materiaal situeert zich hoger dan 3,50 m te rekenen vanaf een veilige ondergrond

**Uitleg van de asbestdeskundige:** Schoorstenen kunnen asbesthoudende materialen bevatten. Gezien de hoogte kan de schoorsteen niet veilig tijdens het plaatsbezoek nader geïnspecteerd worden.

Onderhoud/werken aan de schoorsteen steeds laten uitvoeren door een schoorsteenveger/aannemer met een opleidingsattest eenvoudige handelingen.

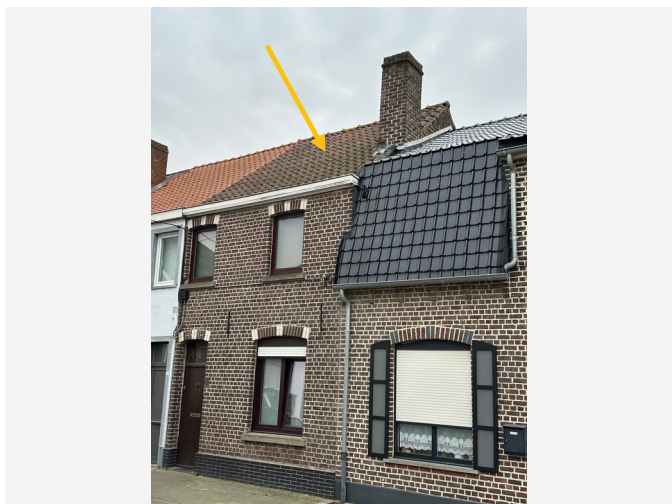
**Reden:** Het te onderzoeken materiaal situeert zich hoger dan 3,50 m te rekenen vanaf een veilige ondergrond

**Uitleg van de asbestdeskundige:** Hellende daken kunnen asbesthoudende materialen/onderdakplaten bevatten. Gezien de hoogte is het niet mogelijk tijdens het plaatsbezoek veilig het hellend dak nader te inspecteren/te bemonsteren door het lichten van een dakpan.

Langs binnen is het onderdak niet zichtbaar (volledig luchtdicht afgewerkt met houten planchetten).

Voor sloop/vernieuwingswerken aan het schuine dak bijkomende stalen laten nemen om asbestverdachte onderdakplaten uit te sluiten.

Dakwerken steeds laten uitvoeren door een dakwerker met een opleidingsattest eenvoudige handelingen.

Bij vernieuwen van het hellend dak en postief staal van de onderdakplaten, de platen door de dakwerker laten verwijderen/vernieuwen.

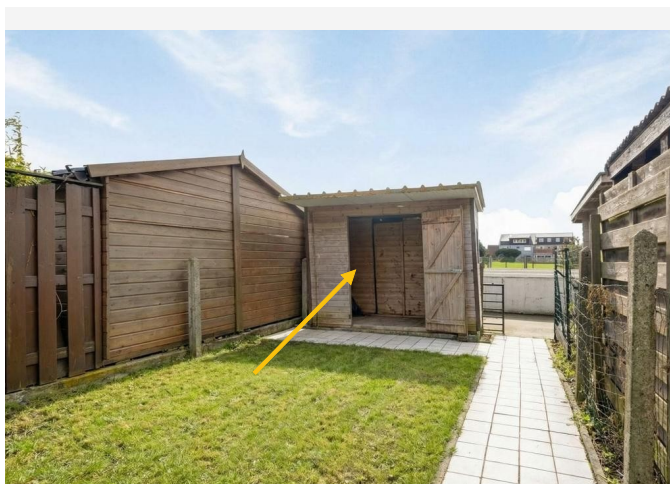
Bouwjaar: 2012

*Constructies gebouwd vanaf 2001 moeten niet onderzocht worden*

<b>Opmerking</b>	Op de luchtfoto van 2012, zie bewijsstukken is er nog geen tuinberging waarneembaar in de tuin.  De tuinberging is opgebouwd uit houten planchetten (wanden) en sandwichpanelen (zink-PUR-zink), Geen asbestverdachte materialen waar te nemen.
------------------	---

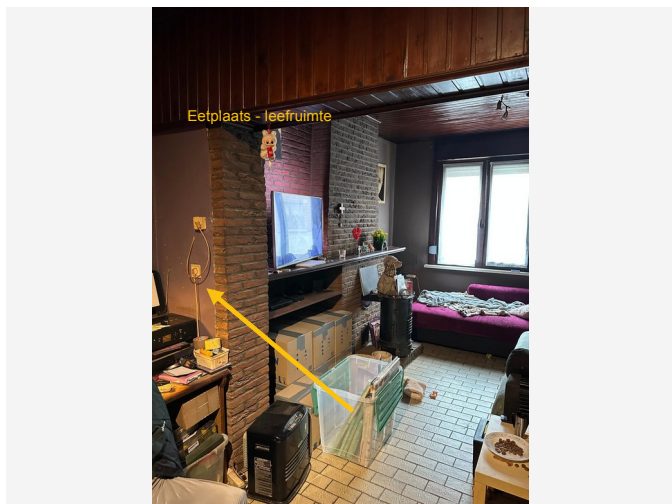
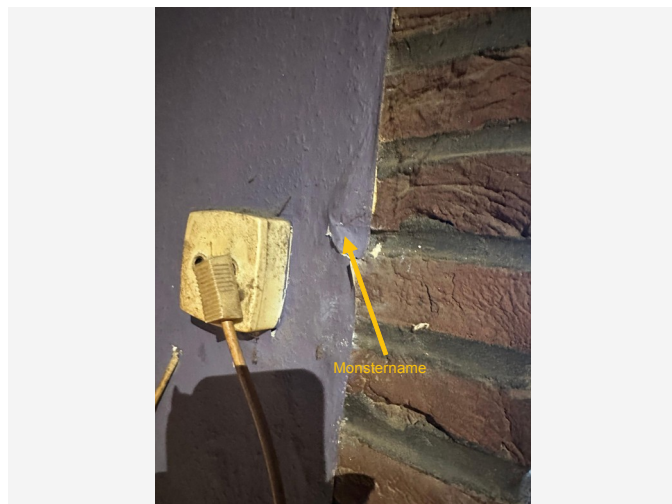
Geen asbest

#	Type	Referentie	Resultaat
6.1	Mengmonster	9277966	Geen asbest

Beschrijving	Pleisterwerk wanden woning
Omgeving	Binnen
Primaire drager	Binnenwand
Bindmiddel van materiaal	Gips - kalk
Gebondenheid op basis van bindmiddel	Niet-hechtgebonden
Hoeveelheid (oppervlakte - dikte - aantal)	• 140,00 m <sup>2</sup> - 1,00 cm - 1 stuk
Totaal volume	1,40 m <sup>3</sup>
Identificatiemethode	Een monstername door de asbestdeskundige met laboanalyse door een asbestlabo.
Destructieve handeling voor identificatie	Nee
Opmerking	<p>Hoeveelheid is een raming.</p> <p>Monsternames:</p> <ul style="list-style-type: none"> <li>- Individuele ruimte: 1x bemonsterd in eetplaats/leefruimte + 1x bemonsterd in inkom boven voordeur aan elektrische teller</li> <li>- Natte ruimte: de wanden van de keuken en badkamer zijn volledig bekleed met wandtegels tot aan het plafond, geen pleisterwerk waarneembaar.</li> <li>- Trappenhal: de wanden van de trappenhal zijn volledig bekleed met houten planchetten, geen pleisterwerk waarneembaar.</li> <li>- Stookplaats: de woning wordt decentraal verwarmd (houtkachel), er is geen stookplaatst aanwezig.</li> </ul>

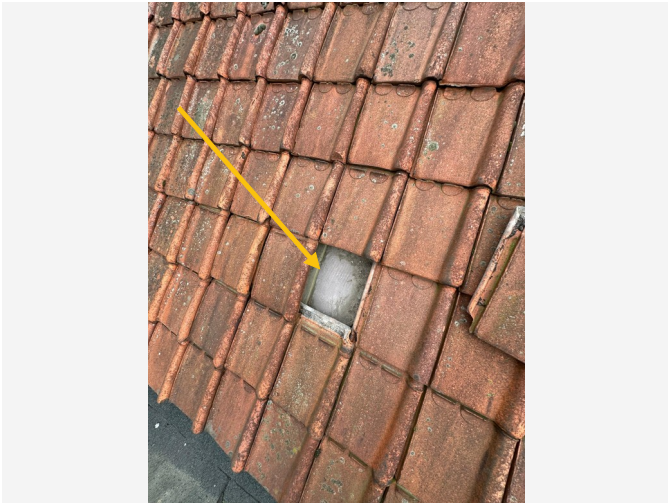
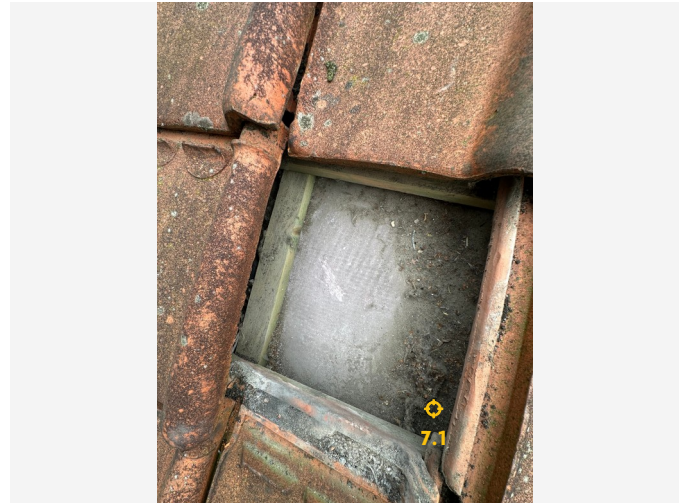
Geen asbest

#	Type	Referentie	Resultaat
7.1	Puntmonster	9277969	Geen asbest

<b>Beschrijving</b>	Onderdak hellend dak uitbouw
<b>Omgeving</b>	Buiten
<b>Primaire drager</b>	Schuin dak
<b>Bindmiddel van materiaal</b>	Cement
<b>Gebondenheid op basis van bindmiddel</b>	Hecht
<b>Hoeveelheid (oppervlakte - dikte - aantal)</b>	• 9,03 m <sup>2</sup> - 0,32 cm - 1 stuk
<b>Totaal volume</b>	0,029 m <sup>3</sup>
<b>Identificatiemethode</b>	Een monstername door de asbestdeskundige met laboanalyse door een asbestlabo.
<b>Destructieve handeling voor identificatie</b>	Nee
<b>Opmerking</b>	Hoeveelheid is een raming. De monstername werd uitgevoerd door het lichten van een pan.

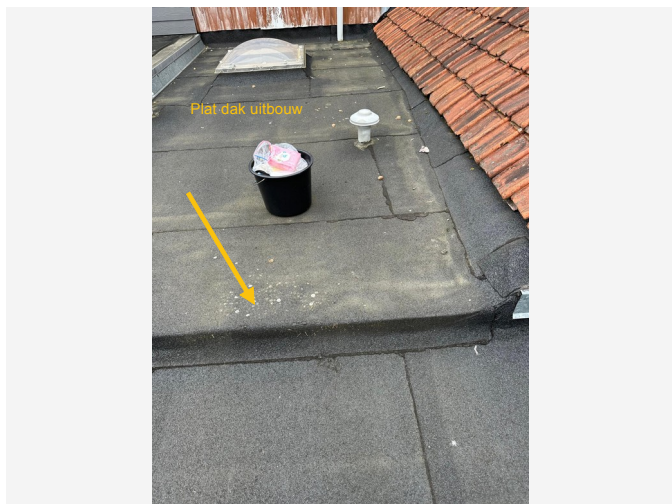
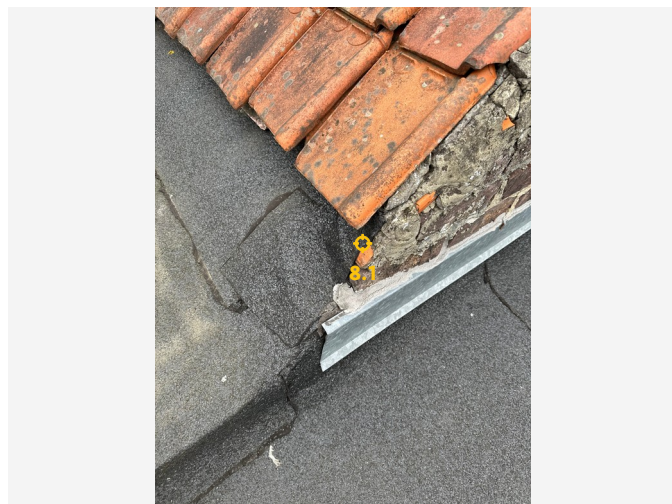
## Fiche 8: Plat dak uitbouw woning

Geen asbest

#	Type	Referentie	Resultaat
8.1	Puntmonster	9277970	Geen asbest

<b>Beschrijving</b>	Plat dak uitbouw woning
<b>Omgeving</b>	Buiten
<b>Primaire drager</b>	Plat dak
<b>Bindmiddel van materiaal</b>	Bitumen (roofing, teer, asfalt)
<b>Gebondenheid op basis van bindmiddel</b>	Hecht
<b>Hoeveelheid (oppervlakte - aantal)</b>	• 26,60 m <sup>2</sup> - 1 stuk
<b>Totale oppervlakte</b>	26,60 m <sup>2</sup>
<b>Identificatiemethode</b>	Een monstername door de asbestdeskundige met laboanalyse door een asbestlabo.
<b>Destructieve handeling voor identificatie</b>	Nee
<b>Opmerking</b>	<p>Hoeveelheid is een raming.</p> <p>Er werd enkel een monster genomen van de toplaag. Om eventuele asbesthoudende onderlagen uit te sluiten moet voor sloop/vernieuwen van de dakbedekking een bijkomende monstername tot op de drager worden genomen.</p> <p>Dakwerken steeds laten uitvoeren door een dakwerker met een opleidingsattest eenvoudige handelingen.</p>

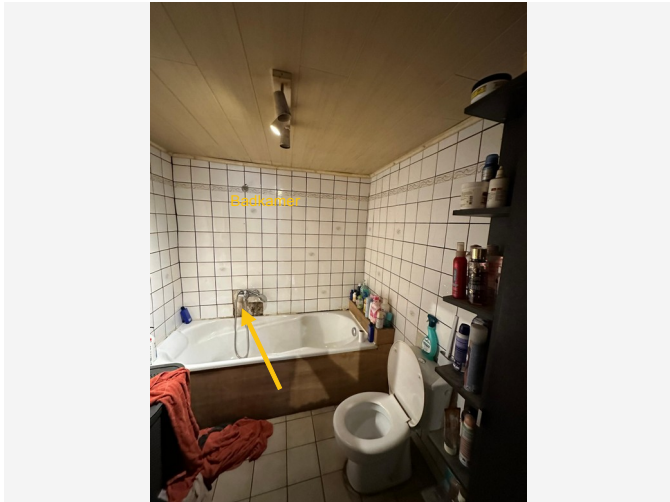
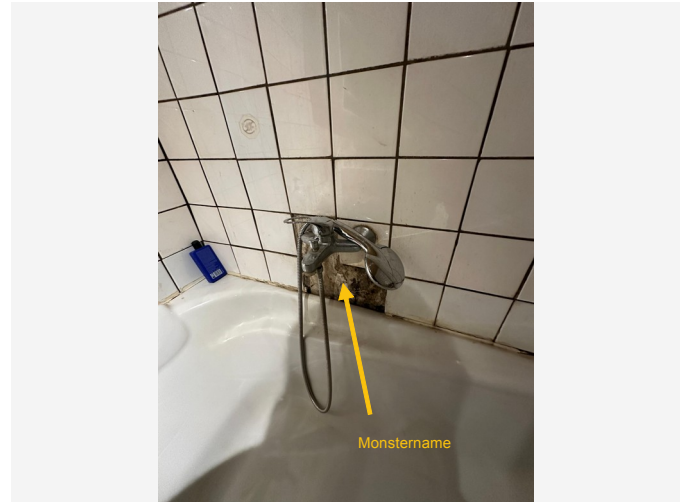
# Fiche 9: Lijmen wandtegels keuken en badkamer woning

Geen asbest

#	Type	Referentie	Resultaat
9.1	Mengmonster	9277967	Geen asbest

<b>Beschrijving</b>	Lijmen wandtegels keuken en badkamer woning
<b>Omgeving</b>	Binnen
<b>Primaire drager</b>	Binnenwand
<b>Bindmiddel van materiaal</b>	Lijm
<b>Gebondenheid op basis van bindmiddel</b>	Hecht
<b>Hoeveelheid (oppervlakte - dikte - aantal)</b>	• 70,00 m <sup>2</sup> - 0,50 mm - 1 stuk
<b>Totaal volume</b>	0,035 m <sup>3</sup>
<b>Identificatiemethode</b>	Een monstername door de asbestdeskundige met laboanalyse door een asbestlabo.
<b>Destructieve handeling voor identificatie</b>	Nee
<b>Opmerking</b>	Hoeveelheid is een raming.  De keuken- en badkamerwanden zijn volledig tot aan het plafond bekleed met keramische wandtegels.
