Asbestinventarisatetest

Grote Markt 18, 8560 Wevelgem

Attestnummer : 20260319-000463.000

Zone 1: Café/feestzaal & woning

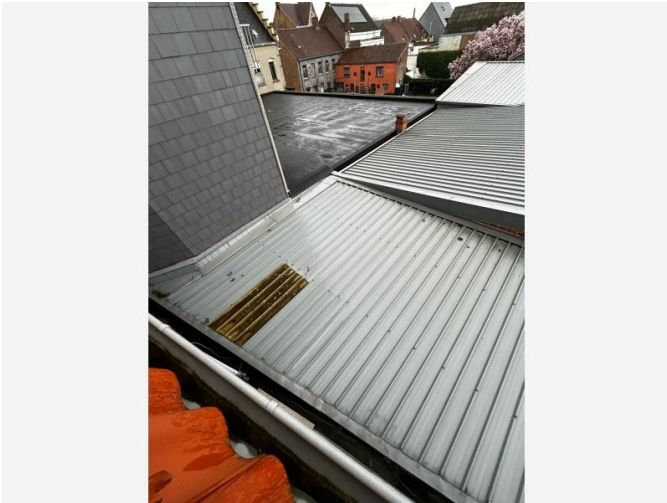
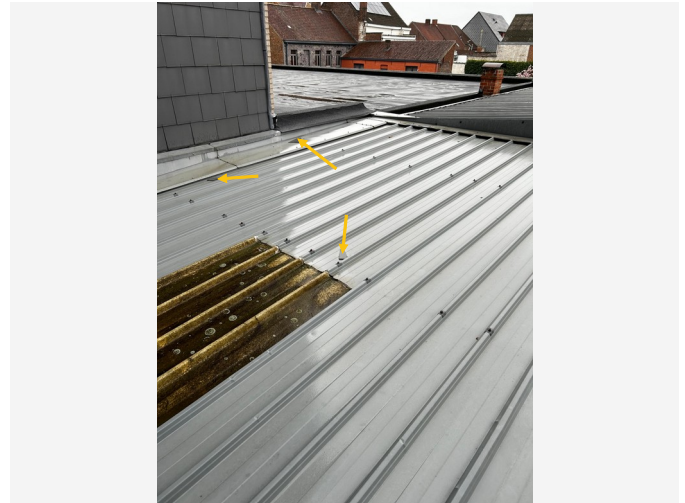
Het asbestmateriaal valt onder de mijlpaal van 2040.

Dringend verwijderen

Beschrijving	AF-Plat dak-Leien
Type afvalstof	Betreft stock-voorraad of gedemonteerde asbestmaterialen
Aanwezige resten	Geen resten aanwezig
Omgeving	Buiten
Primaire drager	Plat dak
Asbestmaterialen	<ul style="list-style-type: none">Dak- en gevelbekleding - Lei, shingle
Bindmiddel van asbestmateriaal	Cement
Gebondenheid op basis van bindmiddel	Hecht
Hoeveelheid (gewicht - aantal)	<ul style="list-style-type: none">2,00 kg - 1 stuk
Totaal gewicht	2,00 kg
Eenvoudig bereikbaar	Ja
Identificatiemethode	De asbestdeskundige beoordeelt het materiaal als asbestverdacht en dus asbesthoudend, en dit zonder monsternamen.
Opmerking	De hoeveelheid is een indicatie en mag niet verder gebruikt worden als maatstaf. De leien zijn afkomstig van de gevel van de burens.

- Verwijder het asbestafval.
- Voer bijkomende staalname(s) uit.

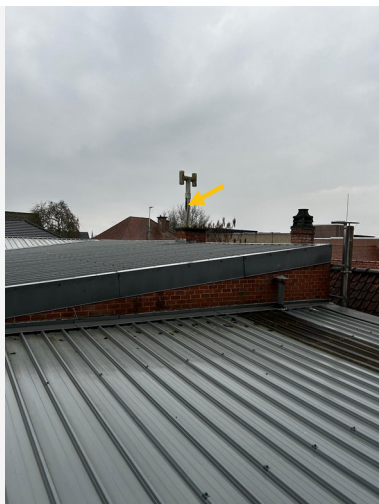
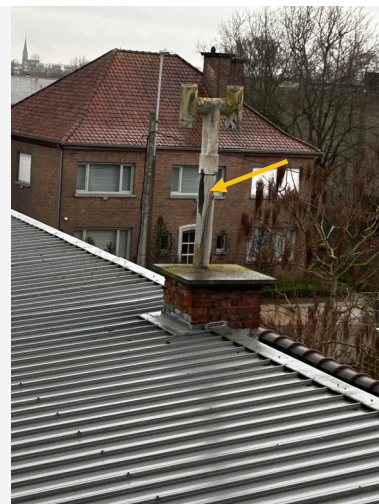
Het asbestmateriaal valt onder de mijlpaal van 2034.

Verwijderen

Eindbeoordeling materiaalrisico	Verhoogd materiaalrisico en/of verhoogde kans op vezelvrijgave
---------------------------------	--

Gebondenheid	Categorie 1: hechtgebonden in oorsprong
Asbestsoort (vezeltype)	Crocidoliet aanwezig
Asbestconcentratie	Laag (< 50%)
Afschermingsgraad van het gehele materiaal	Geheel of deels vrij aan de buitenlucht, maar geen contact met binnenlucht
Toestand van het materiaal	Matig beschadigd, matig verweerd

Beschrijving	BR-Rookgaskanaal op het dak
Omgeving	Buiten
Primaire drager	HVAC infrastructuur en uitrusting
Asbestmateriaal	Rookgaskanaal
Bindmiddel van asbestmateriaal	Cement
Gebondenheid op basis van bindmiddel	Hecht
Hoeveelheid (lengte - omtrek - dikte - aantal)	<ul style="list-style-type: none">• 2,00 m - 15,00 cm - 1,50 cm - 1 stuk
Totaal volume	0,005 m ³
Eenvoudig bereikbaar	Ja
Bevestigingswijze	<ul style="list-style-type: none">• Geklemd• Verlijmd, ingegoten, versmeerd
Identificatiemethode	<p>De asbestdeskundige beoordeelt het materiaal als asbestverdacht en dus asbesthoudend, en dit zonder monstername.</p> <p>Motivatie: Er is een onderzoeksbeperking die monstername verhindert; De asbestdeskundige kan het onderzoek niet uitvoeren binnen de bepalingen van de welzijnswet.</p>
Destructieve handeling voor identificatie	Nee
Opmerking	Deze oppervlakte werd niet gemeten, maar geschat op basis van een benadering voor alle aanwezige rookgaskanalen. Deze schatting mag niet worden gebruikt als maatstaf voor heffingen.

- Verwijder dit asbestmateriaal zo snel mogelijk. Volg de toestand goed op.
- Voer bijkomende staalname(s) uit.

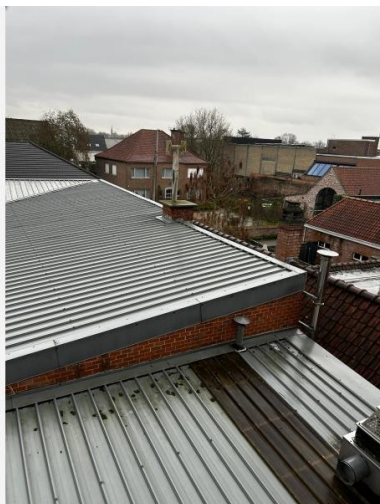
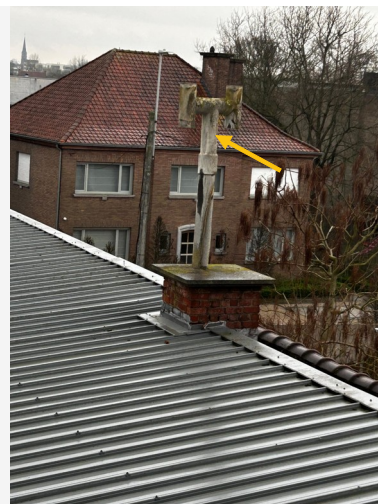
Het asbestmateriaal valt onder de mijlpaal van 2034.

Verwijderen

Eindbeoordeling materiaalrisico	Verhoogd materiaalrisico en/of verhoogde kans op vezelvrijgave
---------------------------------	--

Gebondenheid	Categorie 1: hechtgebonden in oorsprong
Asbestsoort (vezeltype)	Crocidoliet aanwezig
Asbestconcentratie	Laag (< 50%)
Afschermingsgraad van het gehele materiaal	Geheel of deels vrij aan de buitenlucht, maar geen contact met binnenlucht
Toestand van het materiaal	Matig beschadigd, matig verweerd

Beschrijving	BR-Antiwindval op rookgaskanaal
Omgeving	Buiten
Primaire drager	HVAC infrastructuur en uitrusting
Asbestmateriaal	Schouwhoed, ventilatiekap (anti-windval)
Bindmiddel van asbestmateriaal	Cement
Gebondenheid op basis van bindmiddel	Hecht
Hoeveelheid (gewicht - aantal)	<ul style="list-style-type: none">• 20,00 kg - 1 stuk
Totaal gewicht	20,00 kg
Eenvoudig bereikbaar	Ja
Bevestigingswijze	<ul style="list-style-type: none">• Verlijmd, ingegoten, versmeerd
Identificatiemethode	<p>De asbestdeskundige beoordeelt het materiaal als asbestverdacht en dus asbesthoudend, en dit zonder monstername.</p> <p>Motivatie: Er is een onderzoeksbeperking die monstername verhindert; De ruimte of het materiaal bevindt zich hoger dan 3,5 meter vanaf een vaste ondergrond.</p>
Destructieve handeling voor identificatie	Nee

- Verwijder dit asbestmateriaal zo snel mogelijk. Volg de toestand goed op.
- Voer bijkomende staalname(s) uit.

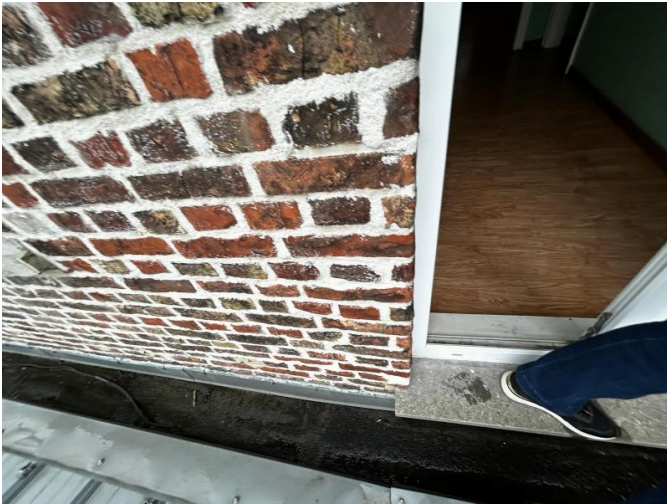
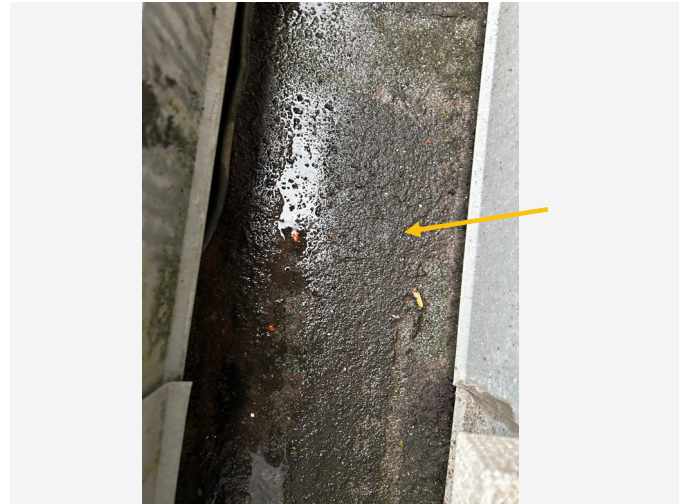
Het asbestmateriaal valt onder de mijlpaal van 2040.

Zorgvuldig beheren

- Zorg voor een veilig beheer. Vermijd het beschadigen van het asbestmateriaal. Controleer de toestand jaarlijks op wijzigingen.
- Hemelwater dat afspoelt van asbestcement daken of gevels kan asbestdeeltjes bevatten. Gebruik het enkel voor gesloten circuits (bv. spoelen toiletten). Reinig na het vervangen van het dak of de gevel de dakgoten en regenwaterput of -ton om asbesthoudend sediment of slib te verwijderen
- Voer bijkomende staalname(s) uit.

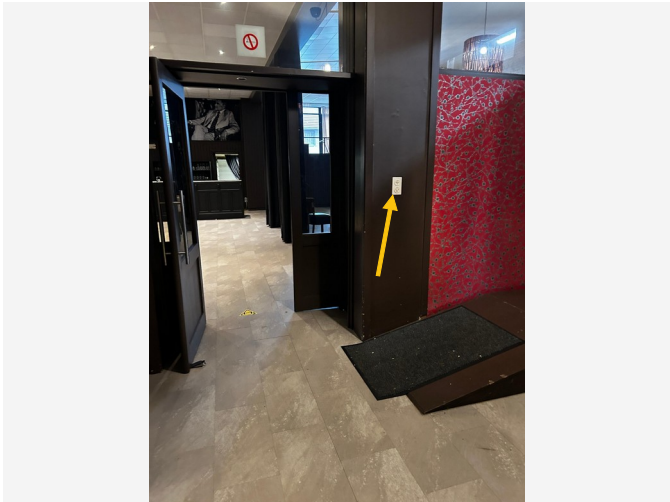
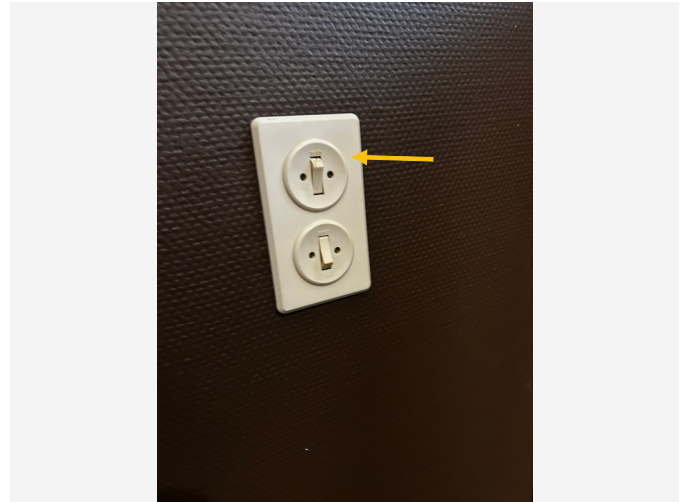
Fiche 5: BR-Muur-Bakeliet Schakelaars en stopcontacten

Beschrijving	BR-Muur-Bakeliet Schakelaars en stopcontacten
Omgeving	Binnen
Primaire drager	Communicatie en elektrische infrastructuur en uitrusting
Asbestmateriaal	Plaat, paneel, tablet - Type Bakeliet
Bindmiddel van asbestmateriaal	Kunststof of -hars
Gebondenheid op basis van bindmiddel	Hecht
Hoeveelheid (oppervlakte - dikte - aantal)	<ul style="list-style-type: none"> • 0,40 m² - 0,30 cm - 6 stuks
Totaal volume	0,007 m ³
Eenvoudig bereikbaar	Ja
Bevestigingswijze	<ul style="list-style-type: none"> • Geschroefd
Identificatiemethode	<p>De asbestdeskundige beoordeelt het materiaal als asbestverdacht en dus asbesthoudend, en dit zonder monstername.</p> <p>Motivatie: De monstername brengt andere schade aan dan schade die inherent is aan de monstername.</p>
Destructieve handeling voor identificatie	Nee
Opmerking	<p>Stopcontacten en schakelaars in bakeliet aanwezig in de handelszaak. Deze oppervlakte werd niet gemeten, maar geschat op basis van een benadering voor alle aanwezige schakelaars. Deze schatting mag niet worden gebruikt als maatstaf voor heffingen. Bakeliet wordt door ons beschouwd als een asbestverdachte toepassing, aangezien het in veel gevallen asbesthoudend is. We hebben echter geen staalname uitgevoerd om de functionaliteit niet in gevaar te brengen. Voer zeker verdere staalname uit voor verwijdering.</p>

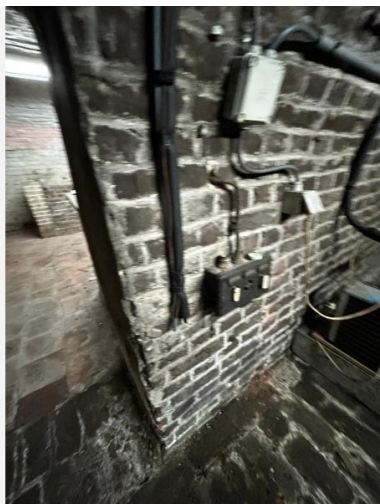
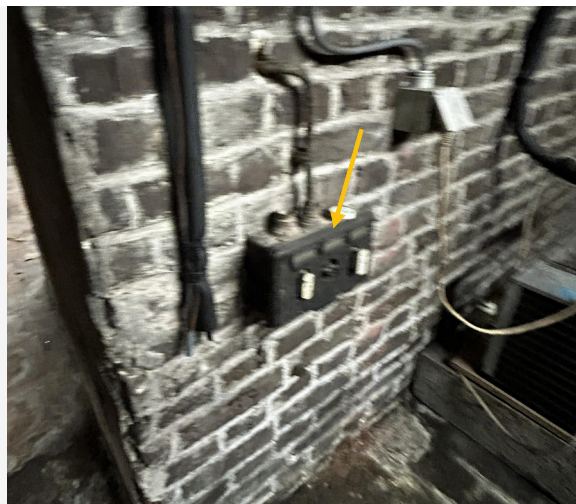
Beschrijving	BR-Verdeelkast kelder-Binnenlucht
Omgeving	Binnen
Primaire drager	Communicatie en elektrische infrastructuur en uitrusting
Asbestmateriaal	Plaat, paneel, tablet - Type Bakeliet
Bindmiddel van asbestmateriaal	Kunststof of -hars
Gebondenheid op basis van bindmiddel	Hecht
Hoeveelheid (oppervlakte - dikte - aantal)	<ul style="list-style-type: none">• 0,04 m² - 0,30 cm - 1 stuk
Totaal volume	< 0,001 m ³
Eenvoudig bereikbaar	Ja
Bevestigingswijze	<ul style="list-style-type: none">• Geschroefd
Identificatiemethode	<p>De asbestdeskundige beoordeelt het materiaal als asbestverdacht en dus asbesthoudend, en dit zonder monstername.</p> <p>Motivatie: De monstername brengt andere schade aan dan schade die inherent is aan de monstername.</p>
Destructieve handeling voor identificatie	Nee
Opmerking	<p>Er is een bakeliet verdeelkast aanwezig in de kelder.</p> <p>De vermelde oppervlaktes, diktes en volumes betreffen een beredeneerde schatting. Er worden geen rechten verleend aan deze oppervlaktes/diktes/volumes.</p>

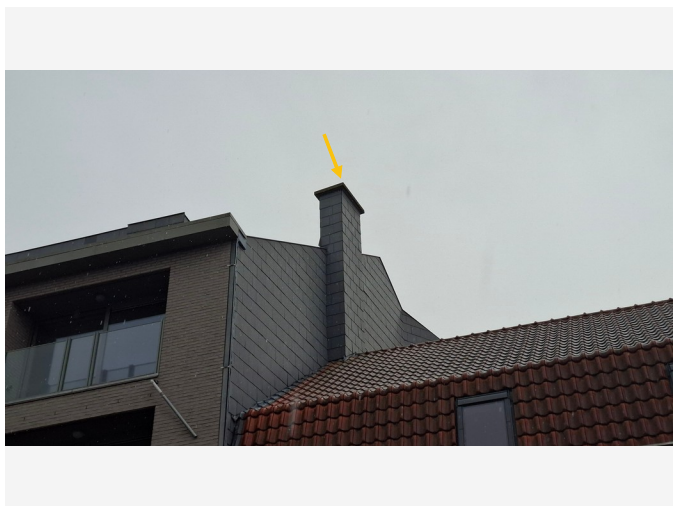
(Asbest)materiaal	Rookgaskanaal
Karakterisatie	Asbest (verdacht)
Primaire drager	Schuin dak

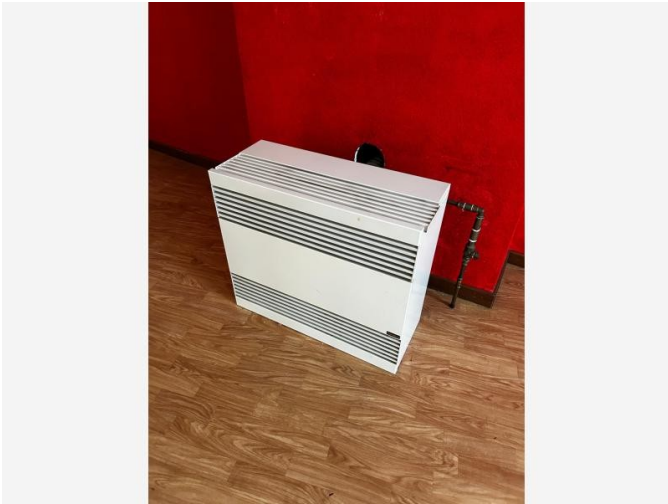
Fiche 26: AD-Decentrale gaskachels-Onderzoek onvolledig

Beschrijving	Notitie	Terug te vinden op plannen
Fiche 26: AD-Decentrale gaskachels- Onderzoek onvolledig	De gaskachels werden niet onderzocht langs de binnenkant. Een asbestdeskundige mag geen toestellen demonteren om verdachte toepassingen op te sporen. Het uiterlijk van de gaskachel doet vermoeden dat het in gebruik genomen werd voor 2001 en dus mogelijk tot een risicobouwjaar behoort. Het is daarom van groot belang om extra aandachtig te zijn bij werken aan/ verwijderen van de gaskachel. Breng de techniker op de hoogte en contacteer indien nodig een asbestdeskundige om extra stalen te nemen. Het is aangewezen om bijkomend onderzoek uit te voeren alvorens de kachel te verwijderen.	Plan 1.2: Grondplan gelijkvloers Plan 1.3: Grondplan eerste verdiep
Fiche 27: AD-Muren ander materiaal	Er zijntegels aanwezig in de toiletten en de badkamer op het eerste verdiep. Het is niet zichtbaar of er pleisterwerk of ander materiaal aanwezig is onder de voorzetwanden/tegels. Dit is destructief onderzoek en niet noodzakelijk voor dit attest. Het is niet duidelijk of er pleisterwerk aanwezig is achter deze valse wanden, het is aangewezen om bijkomend onderzoek uit te voeren bij werken.	Plan 1.2: Grondplan gelijkvloers Plan 1.3: Grondplan eerste verdiep
