Asbestinventarisatetest

Avelgemstraat 138, 8550 Zwevegem

Attestnummer : 20260326-000443.000

Uitgegeven op : 26.03.2026

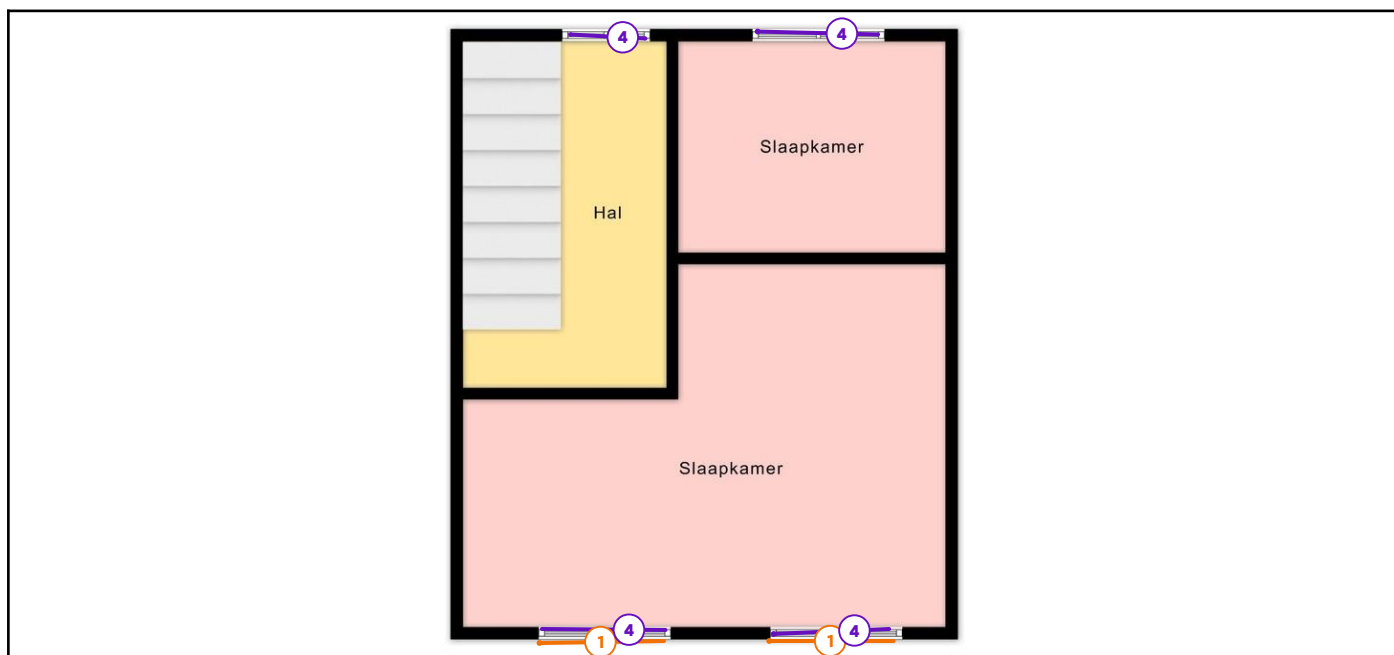
Plan 1.3: Grondplan eerste verdiep

Beschrijving	Type	Actie
1. BR-Muur-Cementplaat panelen voorgevel	Asbestmateriaal	Verwijderen
4. AD-Muur-Vensterbank wooneenheid-G	Advies	-

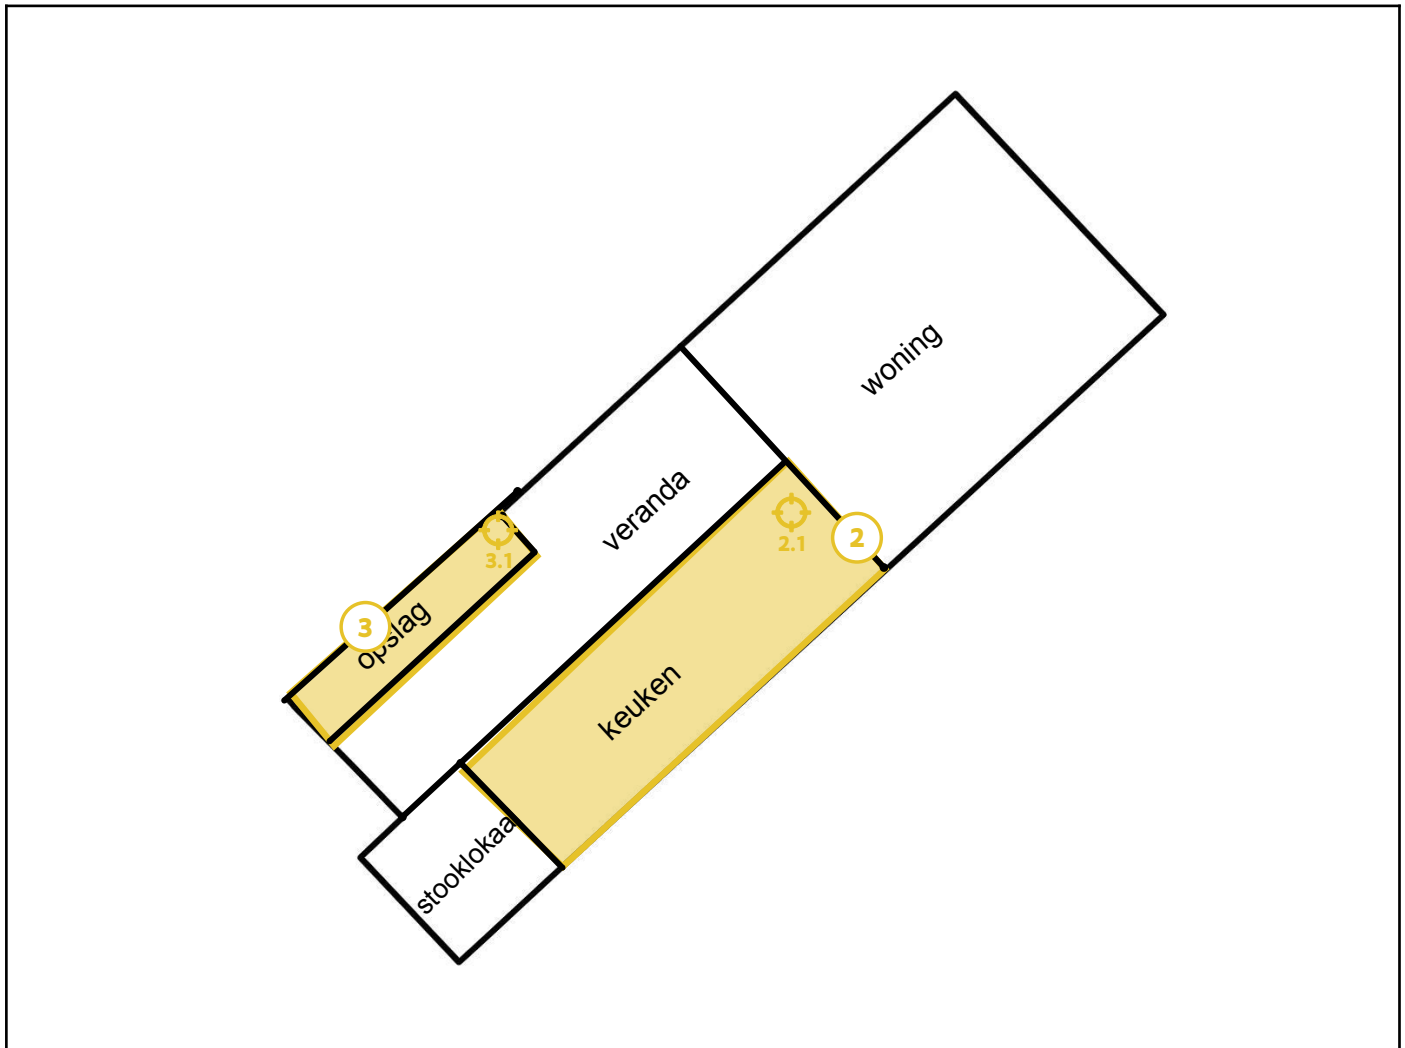
Plan 1.5: Grondplan onderdak

Beschrijving	Type	Actie
2. BR-Dak-Onderdak boven keuken	Asbestmateriaal	Zorgvuldig beheren
2.1 Code: MM02	Puntmonster	-
3. BR-Dak-Onderdak opslagruimte	Asbestmateriaal	Zorgvuldig beheren
3.1 Code: MM03	Puntmonster	-

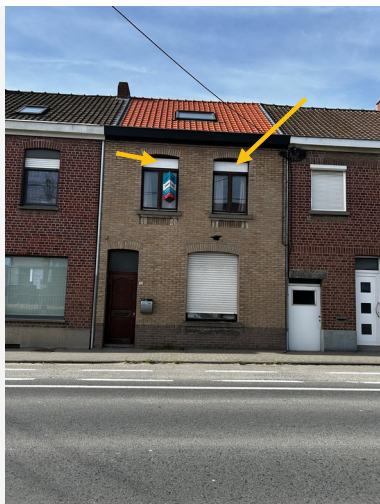
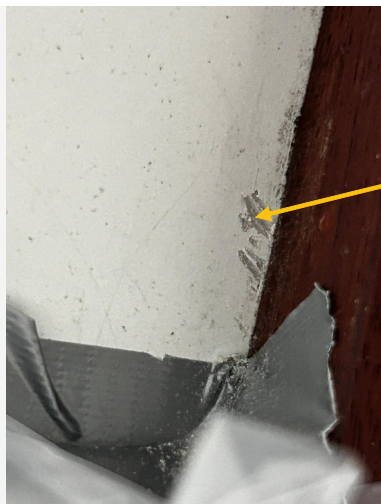
Het asbestmateriaal valt onder de mijlpaal van 2040.

Eindbeoordeling materiaalrisico	Verhoogd materiaalrisico en/of verhoogde kans op vezelvrijgave
---------------------------------	--

Gebondenheid	Categorie 1: hechtgebonden in oorsprong
Asbestsoort (vezeltype)	Crocidoliet aanwezig
Asbestconcentratie	Laag (< 50%)
Afschermingsgraad van het gehele materiaal	Geheel of deels vrij aan de binnenlucht, maar geen contact met binnenluchtstromen
Toestand van het materiaal	Licht beschadigd, licht verweerd. Intacte calciumsilicaatplaat of materiaal met categorie 3-gebondenheid

Beschrijving	BR-Muur-Cementplaat panelen voorgevel
Omgeving	Grenst aan binnen- en buitenlucht
Primaire drager	Wandopening verticaal (raam, deur, ...)
Asbestmateriaal	Plaat, paneel, tablet - Generiek
Bindmiddel van asbestmateriaal	Cement
Gebondenheid op basis van bindmiddel	Hecht
Hoeveelheid (oppervlakte - dikte - aantal)	<ul style="list-style-type: none">• 0,30 m² - 0,30 cm - 2 stuks
Totaal volume	0,002 m ³
Eenvoudig bereikbaar	Ja
Bevestigingswijze	<ul style="list-style-type: none">• Geklemd
Identificatiemethode	<p>De asbestdeskundige beoordeelt het materiaal als asbestverdacht en dus asbesthoudend, en dit zonder monstername.</p> <p>Motivatie: De monstername brengt andere schade aan dan schade die inherent is aan de monstername.</p>
Destructieve handeling voor identificatie	Nee
Opmerking	De hoeveelheid is een indicatie en mag niet verder gebruikt worden als maatstaf. De cementplaten waren aanwezig langs de voorgevel boven de vensters van de slaapkamer.

Verwijderen

- Zorg voor een veilig beheer. Vermijd het beschadigen van het asbestmateriaal. Controleer de toestand jaarlijks op wijzigingen.
- Voer bijkomende staalname(s) uit.

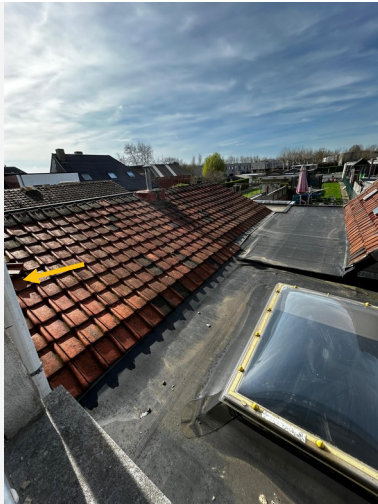
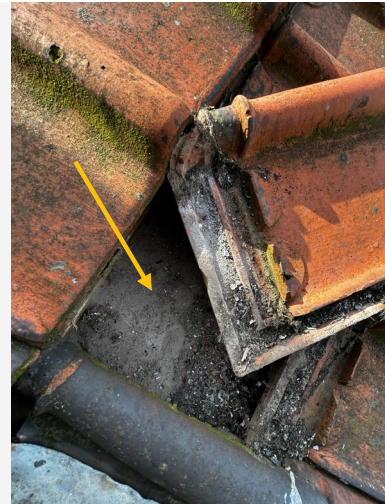
Eindbeoordeling materiaalrisico	Zeer laag materiaalrisico en/of zeer lage kans op vezelvrijgave
---------------------------------	---

Gebondenheid	Categorie 1: hechtgebonden in oorsprong
Asbestsoort (vezeltype)	Alleen chrysotiel aanwezig
Asbestconcentratie	Laag (< 50%)
Afschermingsgraad van het gehele materiaal	Stootvaste afscherming of omkasting
Toestand van het materiaal	Licht beschadigd, licht verweerd. Intacte calciumsilicaatplaat of materiaal met categorie 3-gebondenheid

#	Type	Referentie	Resultaat
2.1	Puntmonster	MMO2	Chrysotiel

Beschrijving	BR-Dak-Onderdak boven keuken
Omgeving	Binnen
Primaire drager	Schuin dak
Asbestmateriaal	Plaat, paneel, tablet - Type Menuiserite
Bindmiddel van asbestmateriaal	Cement
Gebondenheid op basis van bindmiddel	Hecht
Hoeveelheid (oppervlakte - dikte - aantal)	<ul style="list-style-type: none">• 22,00 m² - 0,30 cm - 1 stuk
Totaal volume	0,066 m ³
Eenvoudig bereikbaar	Nee <ul style="list-style-type: none">• Het asbestmateriaal is bedekt (uitgezonderd laag verf, coating, behang, kunststof, textiel) en het wegnemen van het bedekkende materiaal kan niet zonder het bedekkende materiaal te beschadigen.
Bevestigingswijze	<ul style="list-style-type: none">• Geschroefd• Genageld, geniet
Identificatiemethode	Een monstername door de asbestdeskundige met laboanalyse door een asbestlabo.
Destructieve handeling voor identificatie	Nee
Opmerking	Er zijn onderdakplaten aanwezig op de woning. De hoeveelheid is louter een inschatting, geen maatstaf voor heffingen.

Zorgvuldig beheren

- Zorg voor een veilig beheer en verwijder dit asbestmateriaal wanneer het bij werken eenvoudig bereikbaar wordt. Controleer de toestand jaarlijks op wijzigingen.

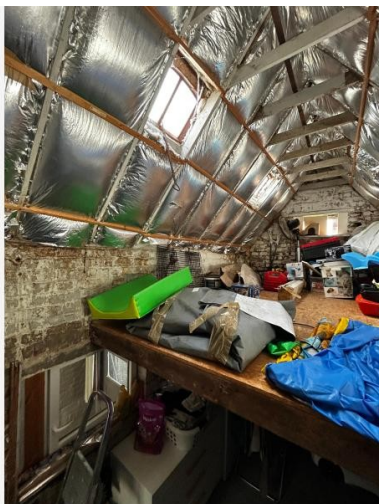
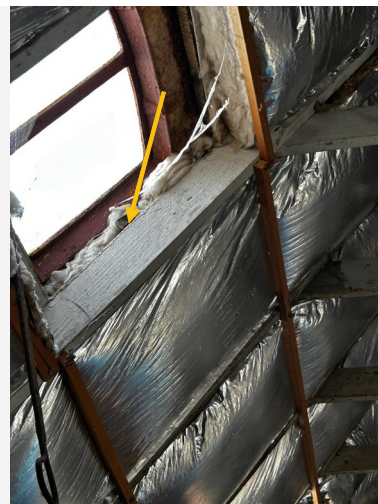
Eindbeoordeling materiaalrisico	Zeer laag materiaalrisico en/of zeer lage kans op vezelvrijgave
---------------------------------	---

Gebondenheid	Categorie 1: hechtgebonden in oorsprong
Asbestsoort (vezeltype)	Alleen chrysotiel aanwezig
Asbestconcentratie	Laag (< 50%)
Afschermingsgraad van het gehele materiaal	Alleen randen, niet afgeschermd, maar geen contact met binnenluchtstromen
Toestand van het materiaal	Licht beschadigd, licht verweerd. Intacte calciumsilicaatplaat of materiaal met categorie 3-gebondenheid

#	Type	Referentie	Resultaat
3.1	Puntmonster	MM03	Chrysotiel

Beschrijving	BR-Dak-Onderdak opslagruimte
Omgeving	Binnen
Primaire drager	Schuin dak
Asbestmateriaal	Plaat, paneel, tablet - Type Menuiserie
Bindmiddel van asbestmateriaal	Cement
Gebondenheid op basis van bindmiddel	Hecht
Hoeveelheid (oppervlakte - dikte - aantal)	<ul style="list-style-type: none">• 15,00 m² - 0,30 cm - 1 stuk
Totaal volume	0,045 m ³
Eenvoudig bereikbaar	Nee <ul style="list-style-type: none">• Het asbestmateriaal is bedekt (uitgezonderd laag verf, coating, behang, kunststof, textiel) en het wegnemen van het bedekkende materiaal kan niet zonder het bedekkende materiaal te beschadigen.
Bevestigingswijze	<ul style="list-style-type: none">• Geschroefd• Genageld, geniet
Identificatiemethode	Een monstername door de asbestdeskundige met laboanalyse door een asbestlabo.
Destructieve handeling voor identificatie	Nee
Opmerking	Er zijn onderdakplaten aanwezig boven de opslagruimte naast de veranda. De hoeveelheid is louter een inschatting, geen maatstaf voor heffingen.

Zorgvuldig beheren

- Zorg voor een veilig beheer en verwijder dit asbestmateriaal wanneer het bij werken eenvoudig bereikbaar wordt. Controleer de toestand jaarlijks op wijzigingen.

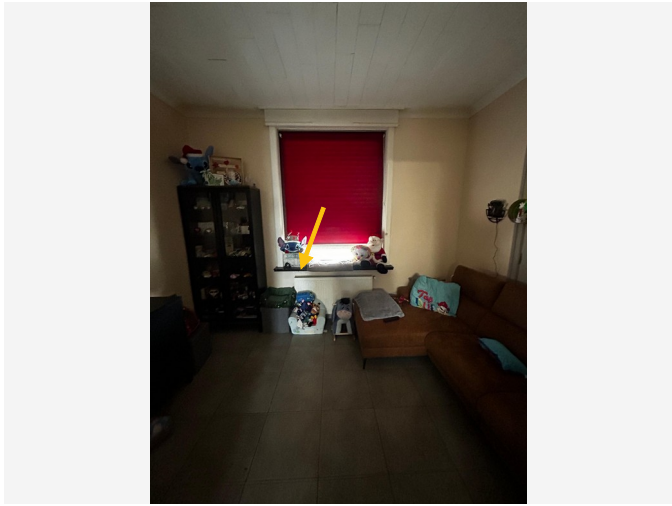
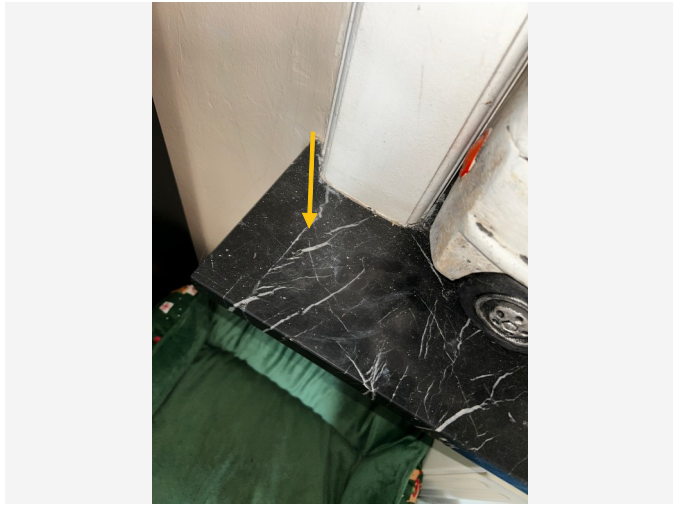
Geen verdachte vensterbank - in de wooneenheid is er geen verdachte vensterbank aanwezig.

Basis voor advies	De asbestdeskundige beoordeelt het materiaal als niet-asbestverdacht.
--------------------------	---

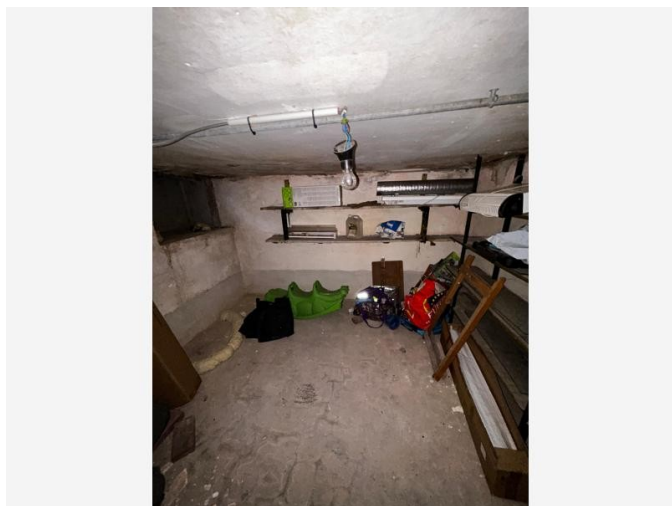
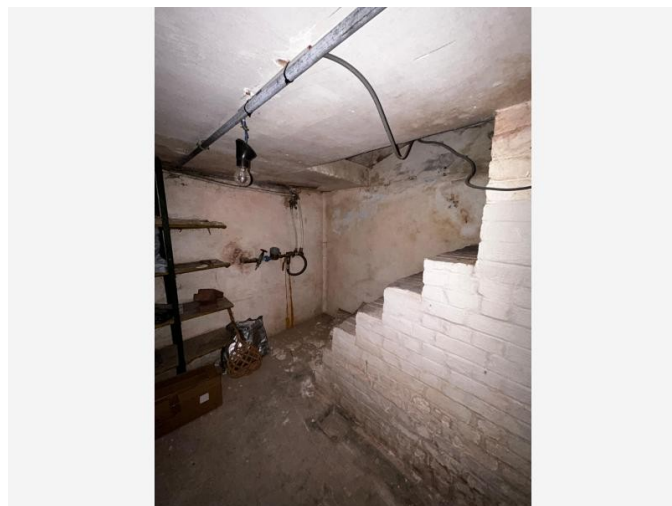
De kelder werd onderzocht. Er werden geen verdachte materialen teruggevonden.

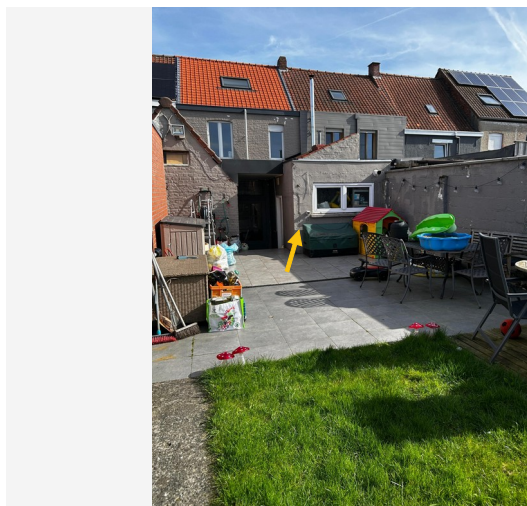
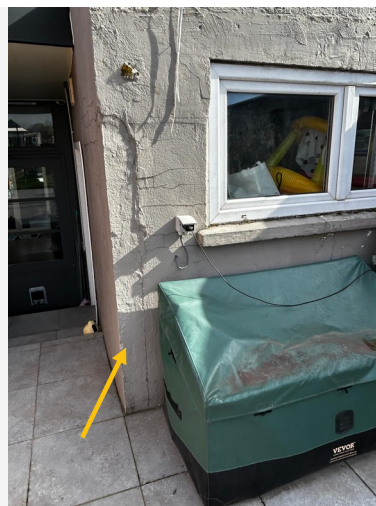
Geen asbest

#	Type	Referentie	Resultaat
6.1	Mengmonster	MM04	Geen asbest

Beschrijving	BR-Gevel-cementage stooklokaal
Omgeving	Buiten
Primaire drager	Wand buitenschil
Bindmiddel van materiaal	Cement
Gebondenheid op basis van bindmiddel	Hecht
Hoeveelheid (oppervlakte - dikte - aantal)	• 9,00 m ² - 0,30 cm - 1 stuk
Totaal volume	0,027 m ³
Identificatiemethode	Een monstername door de asbestdeskundige met laboanalyse door een asbestlabo.
Destructieve handeling voor identificatie	Nee
Opmerking	De opgegeven volumes zijn slechts schattingen en mogen niet worden gebruikt als maatstaf voor heffingen. Er is crepi aanwezig op de gevel van het stooklokaal.

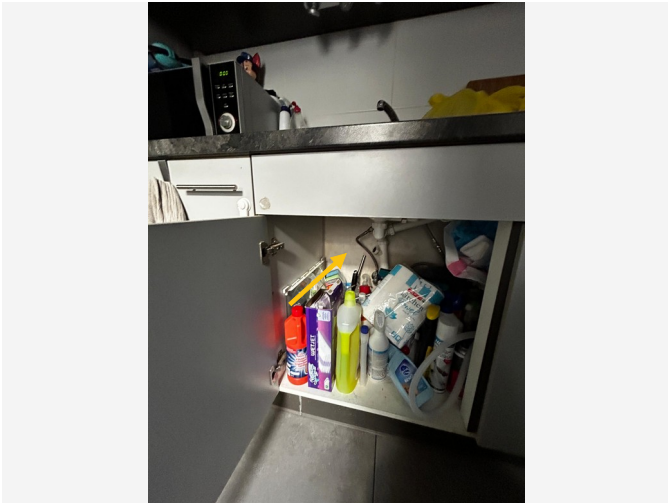
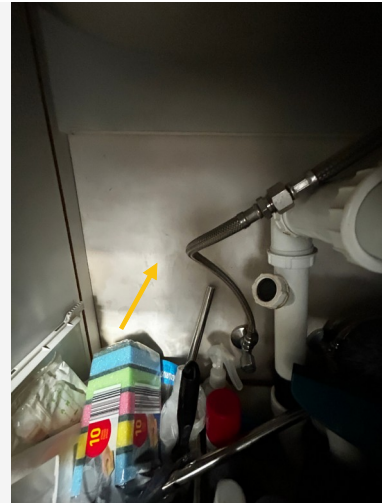
Geen asbest

#	Type	Referentie	Resultaat
7.1	Mengmonster	MM01	Geen asbest

Beschrijving	BR-Muur-Pleisterwerk woning-M
Omgeving	Binnen
Primaire drager	Binnenwand
Bindmiddel van materiaal	Gips - kalk
Gebondenheid op basis van bindmiddel	Niet-hechtgebonden
Hoeveelheid (oppervlakte - dikte - aantal)	• 181,86 m ² - 0,50 cm - 1 stuk
Totaal volume	0,909 m ³
Identificatiemethode	Een monstername door de asbestdeskundige met laboanalyse door een asbestlabo.
Destructieve handeling voor identificatie	Nee
Opmerking	<p>Volgens het inspectieprotocol is een monstername van het pleisterwerk verplicht om dit te identificeren als niet-asbesthoudend.</p> <p>Er was geen pleisterwerk aanwezig in het stooklokaal.</p> <p>De vermelde oppervlaktes en volumes betreffen een beredeneerde schatting. Er worden geen rechten verleend aan deze oppervlaktes/volumes. De dikte is een schatting die voorkomt uit de monsterplaatsen en is daarom niet altijd representatief.</p>
