# Asbestinventarisatattest

Kervijnstraat 6B, 8531 Harelbeke

Attestnummer : 20260707-000253.000

Uitgegeven op : 07.07.2026

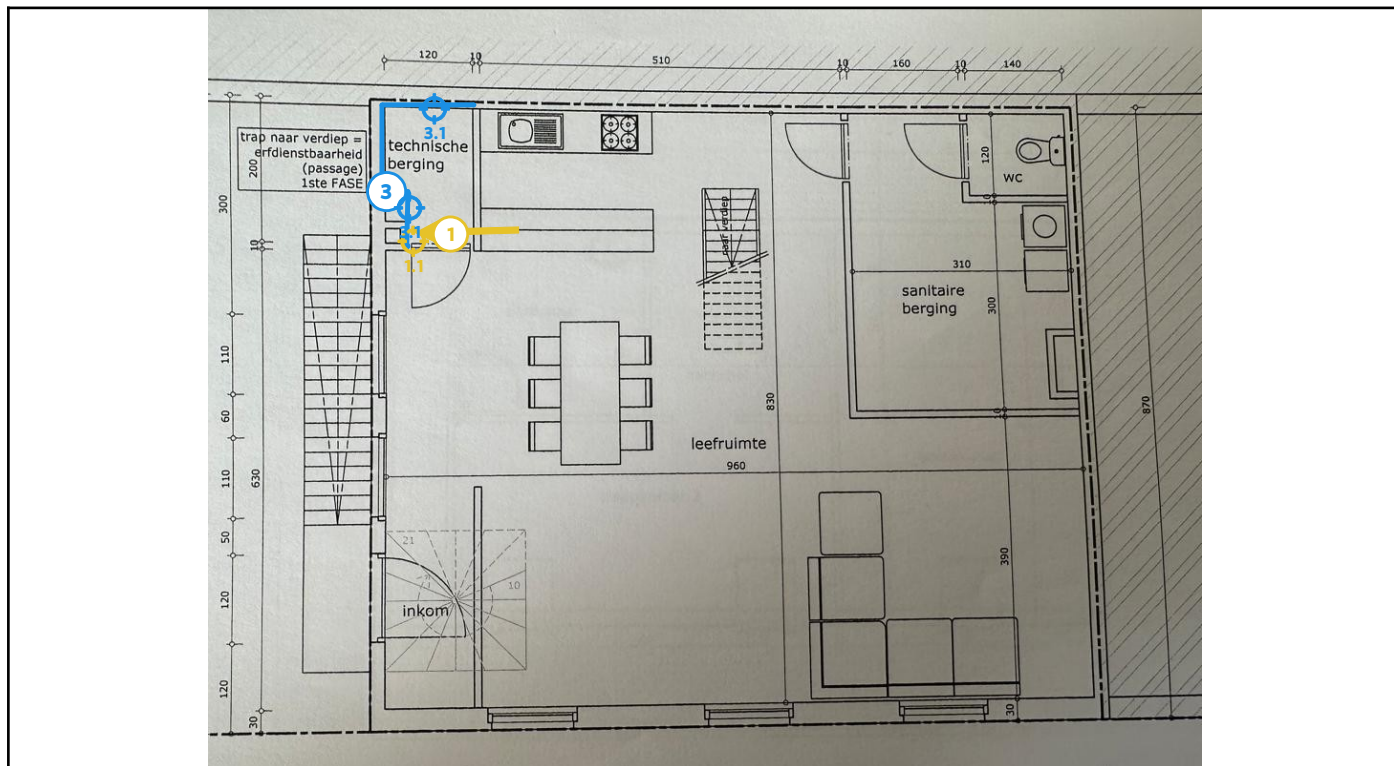
## Plan 1.1: Grondplan appartement (pleister muren/asluik)

| Beschrijving | Type | Actie |
|---|---|---|
| 1. asluikje schouw berging/stookplaats duplex appartement | Asbestmateriaal | Zorgvuldig beheren |
| 3. Pleisterwerk wanden duplex appartement | Geen asbest | - |

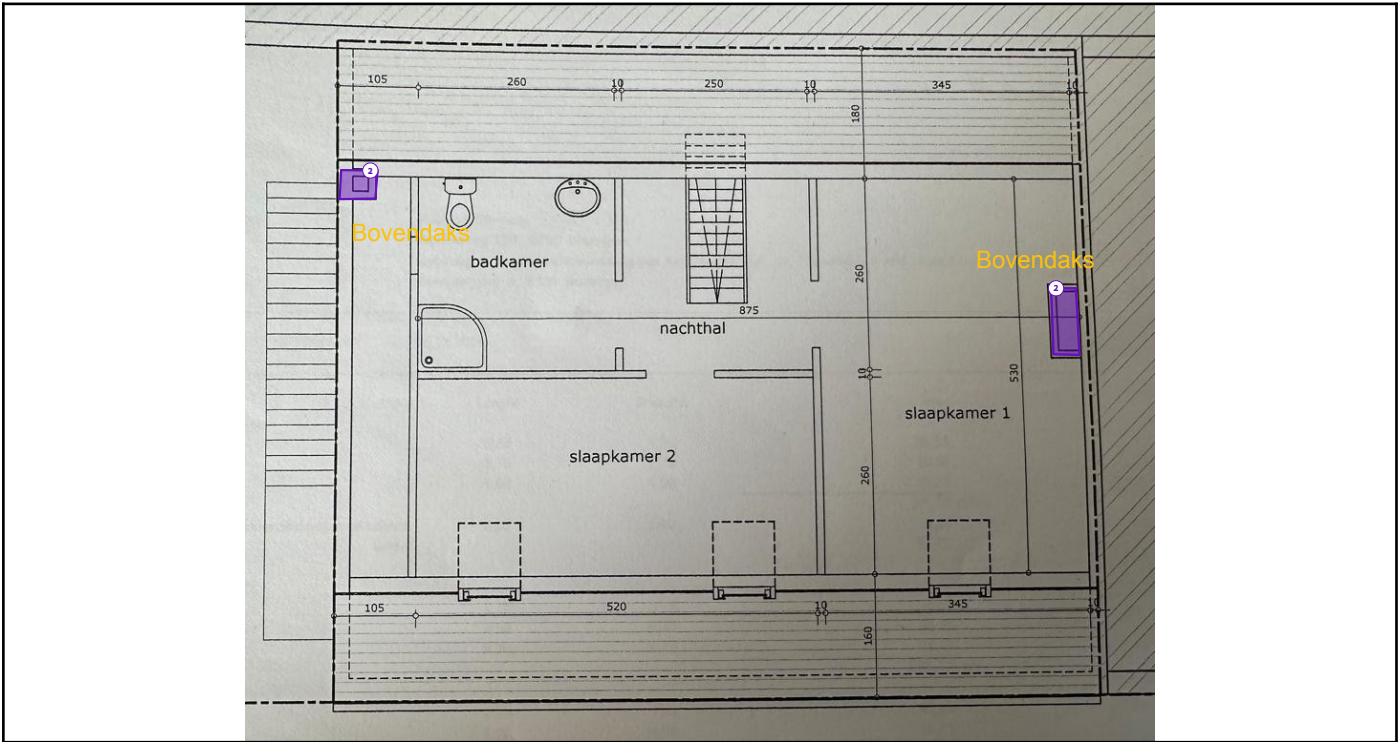
# Plan 1.3: Grondplan zolderverdieping (schoorstenen)

| Beschrijving | Type | Actie |
|---|---|---|
| 2. Schoorstenen hellende dak gebouw | Beperking | - |

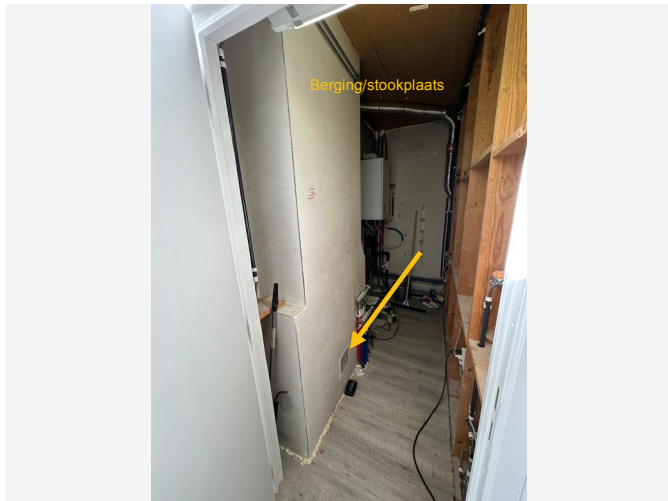
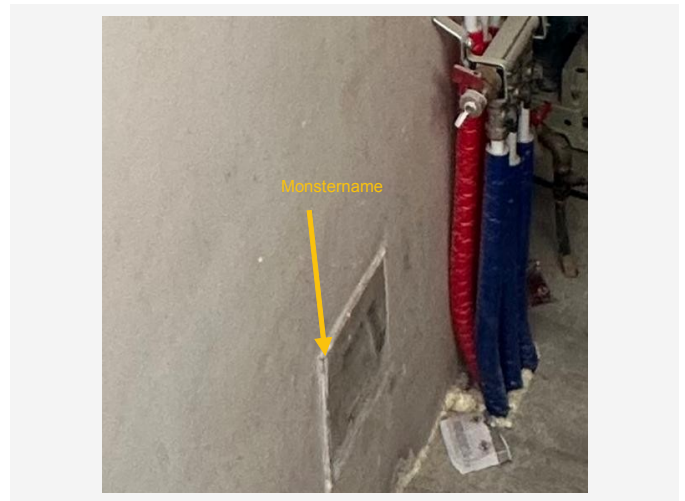
# Fiche 1: asluikje schouw berging/stookplaats duplex appartement

Het asbestmateriaal valt onder de mijlpaal van 2040.

| Eindbeoordeling materiaalisico | Zeer laag materiaalisico en/of zeer lage kans op vezelvrijgave |

| Gebondenheid | Categorie 1: hechtgebonden in oorsprong |
| Asbestsoort (vezeltype) | Alleen chrysotiel aanwezig |
| Asbestconcentratie | Laag (< 50%) |
| Toestand van het materiaal | Onbeschadigd, niet verweerd |

| # | Type | Referentie | Resultaat |
|---|---|---|---|
| 1.1 | Puntmonster | 9482896 | Chrysotiel |

| Asbestmateriaal | Brandwerende afsluiting (prefab geheel) - Luik |

- Zorg voor een veilig beheer. Vermijd het beschadigen van het asbestmateriaal. Controleer de toestand jaarlijks op wijzigingen.

Voor het verwijderen het luikje grondig fixeren of bevochtigen en de toepassing bij verwijdering niet breken en stofvorming vermijden. het luikje afplakken en de muur rond het luikje inslijpen zodat men het luikje in zijn geheel kan uitnemen.

Het luikje dubbel verpakt/luchtdicht verpakt aanbieden bij een categorie I erkende stortplaats of een geregistreerde asbestinzamelaar

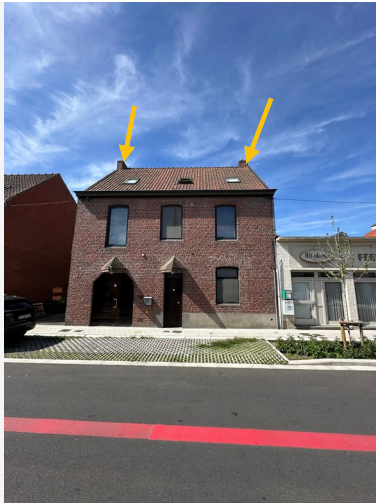
*Situeringsfoto*

**Reden:** Het te onderzoeken materiaal situeert zich hoger dan 3,50 m te rekenen vanaf een veilige ondergrond

**Uitleg van de asbestdeskundige:** Schoorstenen kunnen asbesthoudende materialen bevatten. Gezien de hoogte kan de schoorsteen niet veilig tijdens het plaatsbezoek nader geïnspecteerd worden.

Onderhoud/werken aan de schoorsteen steeds laten uitvoeren door een schoorsteenveger/aannemer met een opleidingsattest eenvoudige handelingen.

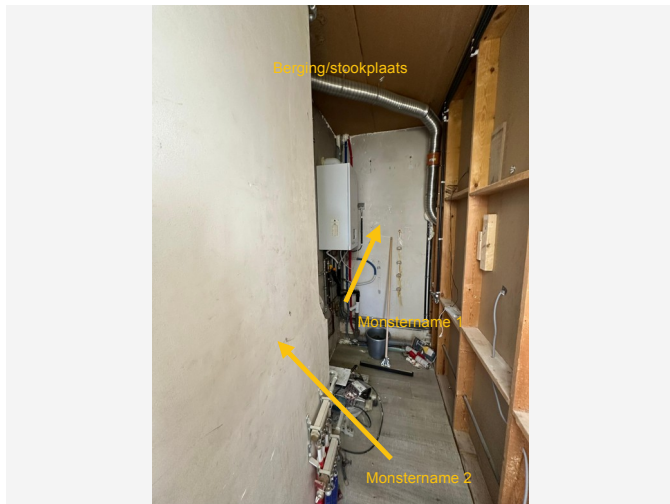
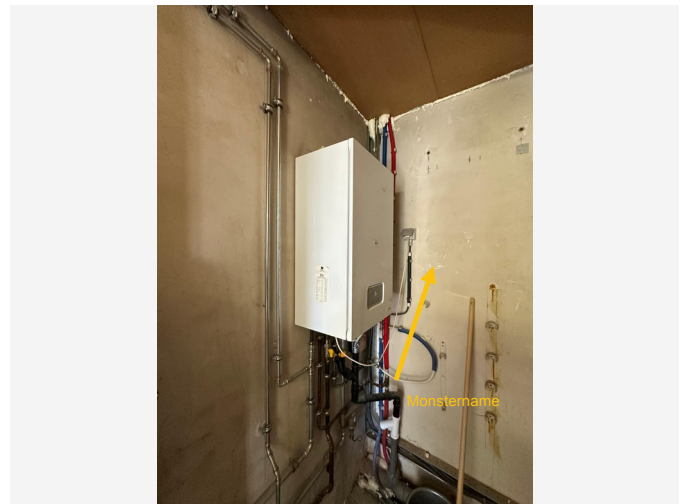
Geen asbest

| # | Type | Referentie | Resultaat |
|---|---|---|---|
| 3.1 | Mengmonster | 9482895 | Geen asbest |

| Beschrijving | Pleisterwerk wanden duplex appartement |

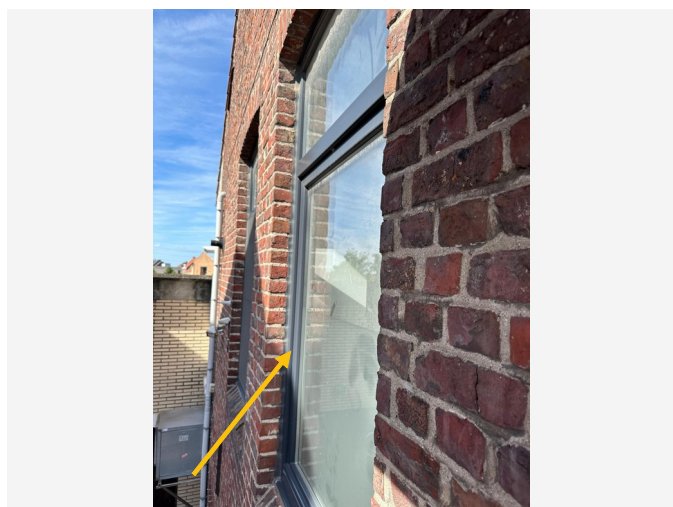
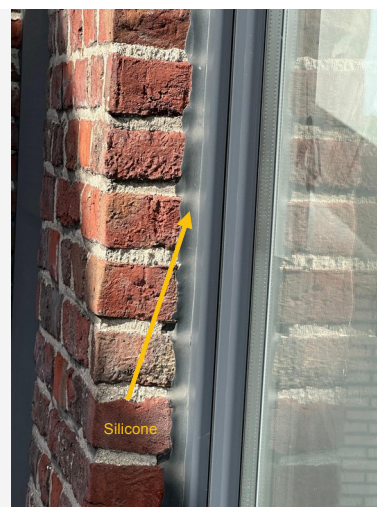
### Fiche 4: Kit Buitenschrijnwerk duplex appartement

| Beschrijving | Notitie | Terug te vinden op plannen |
|---|---|---|
| Fiche 4: Kit Buitenschrijnwerk duplex appartement | De kits van het buitenschrijnwerk zijn uitgevoerd met silicone. | - |

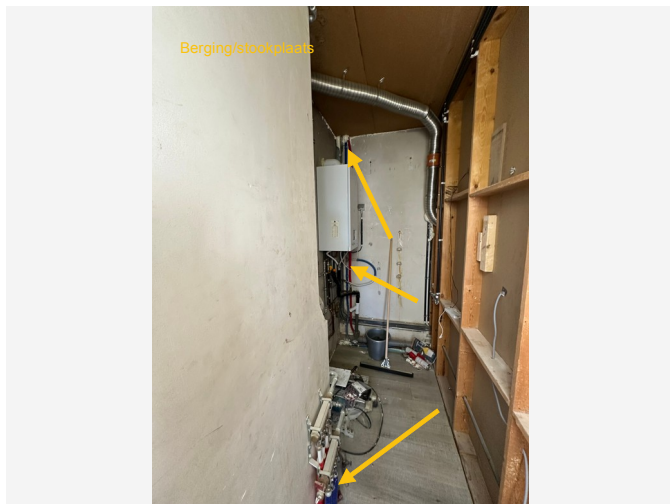
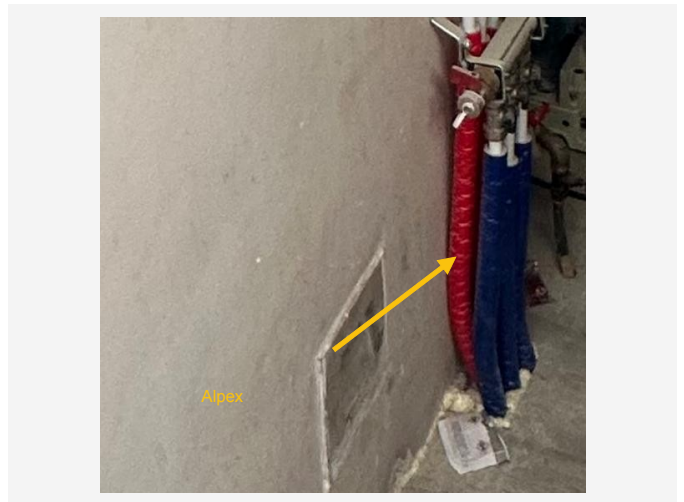
## Fiche 5: Leidingisolatie duplex appartement

| Beschrijving | Notitie | Terug te vinden op plannen |
|---|---|---|
| Fiche 5: Leidingisolatie duplex appartement | Alle leidingen lopen in het beschermd volume, de leidingen zijn uitgevoerd met alpex geïsoleerde leidingen. | - |

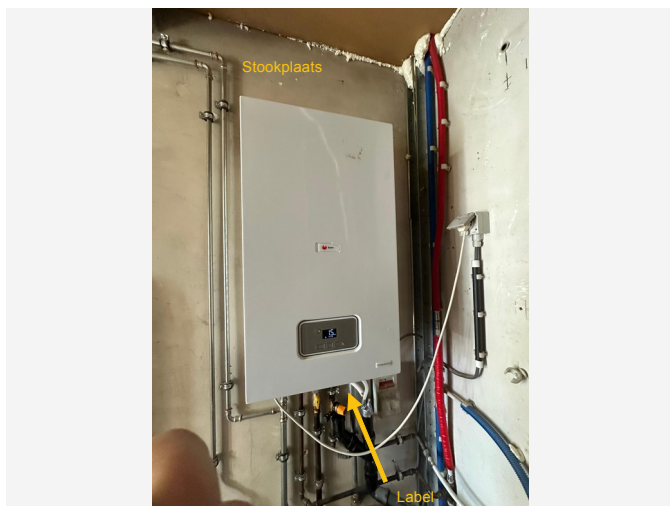
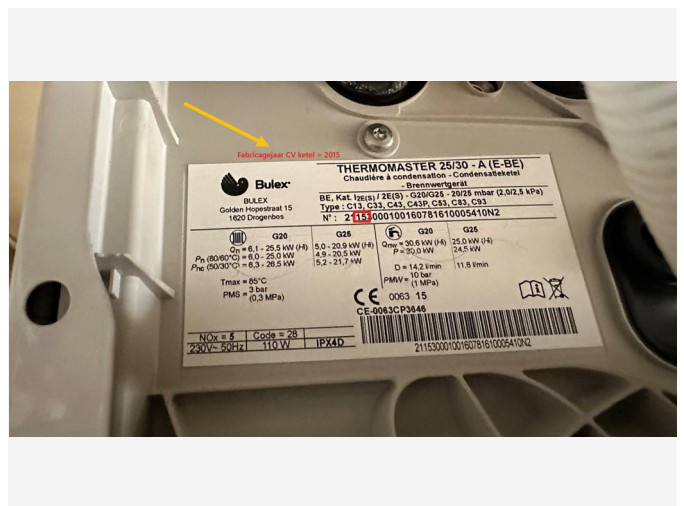
## Fiche 6: CV ketel Bulex 2015 Appartement

| Beschrijving | Notitie | Terug te vinden op plannen |
|---|---|---|
| Fiche 6: CV ketel Bulex 2015 Appartement | De CV ketel Bulex met fabricagejaar 2015 bevat geen asbestverdachte materialen. | - |

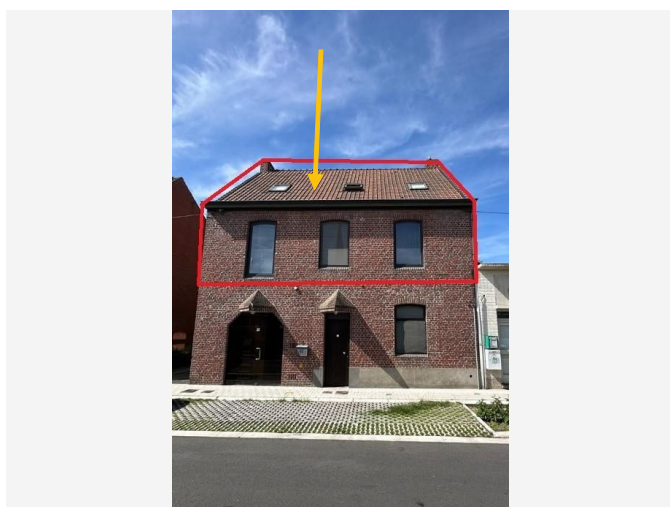
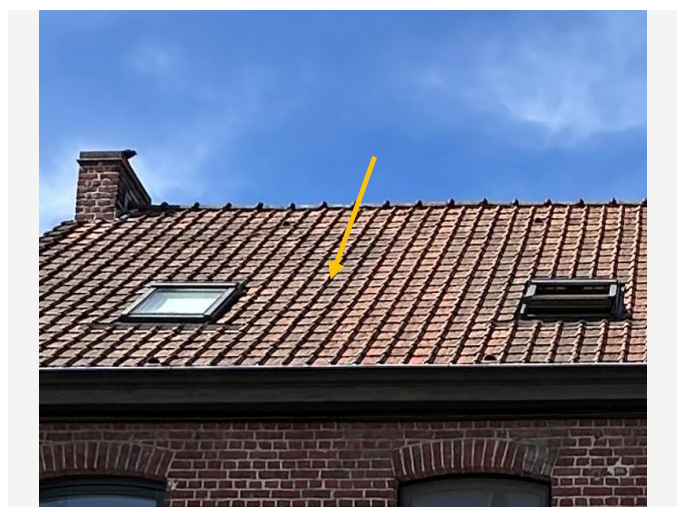
## Fiche 7: Dakbedekking hellend dak duplex appartement

| Beschrijving | Notitie | Terug te vinden op plannen |
|---|---|---|
| Fiche 7: Dakbedekking hellend dak duplex appartement | De dakbedekking van het hellend dak is uitgevoerd met kleidakpannen type stormpan. | - |

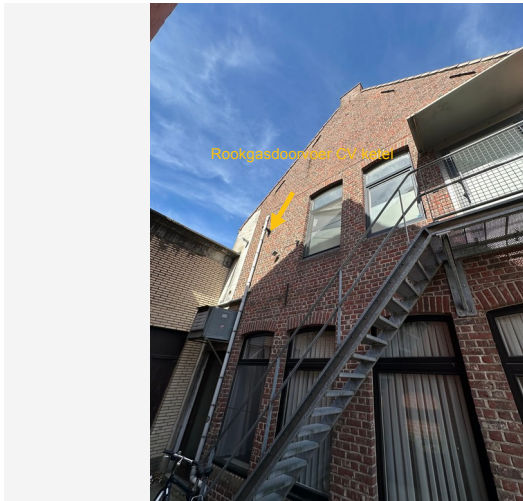
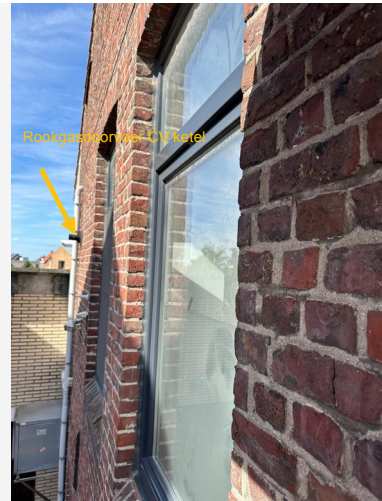
## Fiche 8: Rookgaskanaal CV ketel 2015 duplexappartement

| Beschrijving | Notitie | Terug te vinden op plannen |
|---|---|---|
| Fiche 8: Rookgaskanaal CV ketel 2015 duplexappartement | Het rookgaskanaal van de cv ketel met fabricagejaar 2015 bestaat uit een geveldoorvoer in PP kunststof. | - |

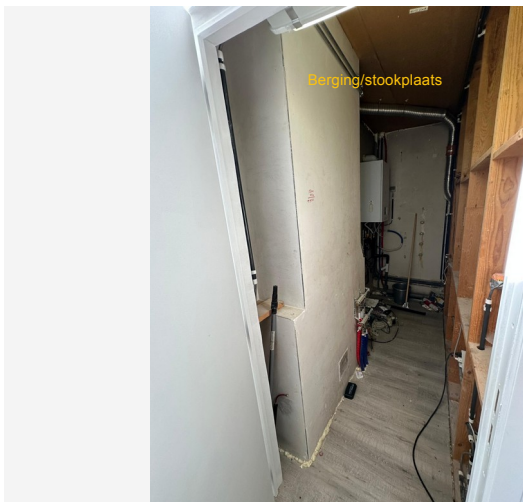
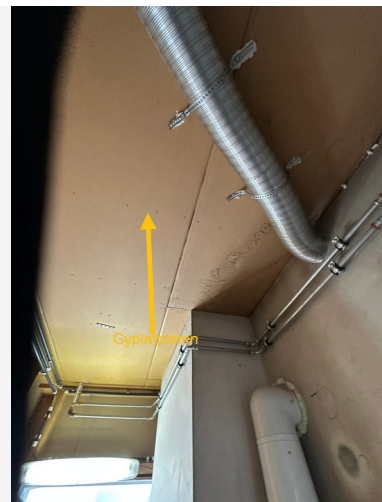
## Fiche 9: Pleisterwerk plafonds duplex appartement

| Beschrijving | Notitie | Terug te vinden op plannen |
|---|---|---|
| Fiche 9: Pleisterwerk plafonds duplex appartement | De plafond van het volledig duplex appartement is uitgevoerd met gipsplaten van 2005 - zie bewijsstukken. | Plan 1.2: Grondplan appartement (pleister plafonds)<br>Plan 1.4: Grondplan zolderverdieping (pleister plafonds) |

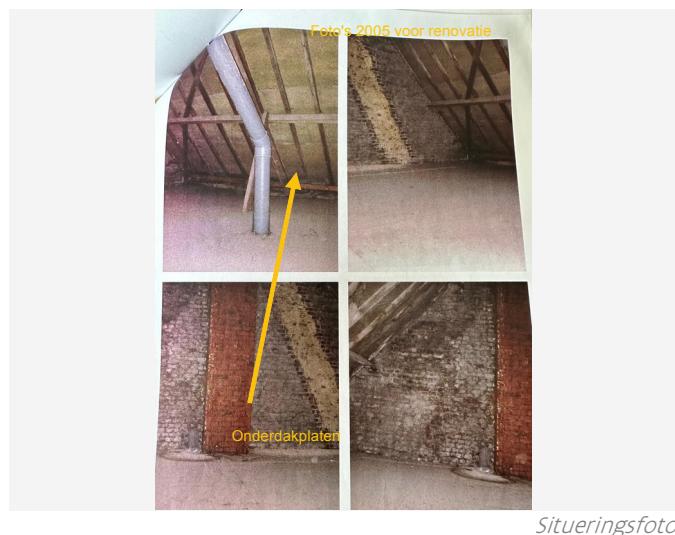
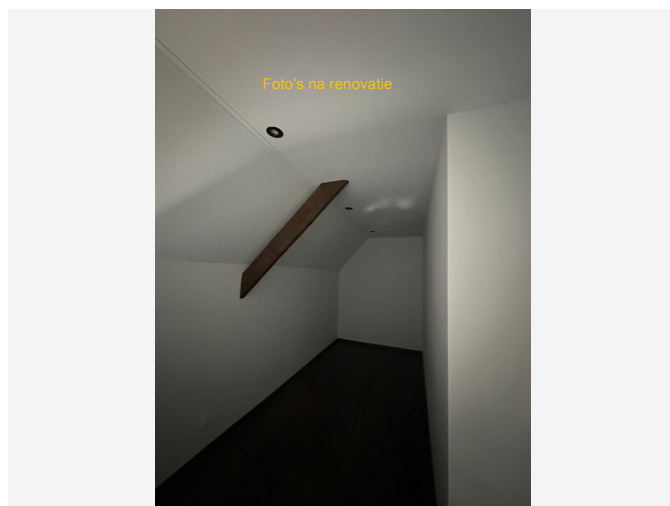
## Fiche 10: Onderdak hellend dak duplexappartement

| Beschrijving | Notitie | Terug te vinden op plannen |
|---|---|---|
| Fiche 10: Onderdak hellend dak duplexappartement | <p>In het goedgekeurd bouwvergunningsdossier van 2005 werden foto's bijgevoegd van de toestand voor renovatie (zie bewijsstukken).</p> <p>Er is een onderdak type menuiserite zichtbaar op de foto's. Bij verwijdering/vernieuwing van de dakbedekking bijkomende monsternames uitvoeren van het onderdak om asbesthoudende onderdakplaten uit te sluiten. Dakwerken steeds laten uitvoeren door een dakwerker met een opleidingsattest eenvoudige handelingen.</p> | - |
