Asbestinventarisatietest

Weststraat 13/0202, 8770 Ingelmunster

Attestnummer : 20260215-000099.000

Uitgegeven op : 15.02.2026

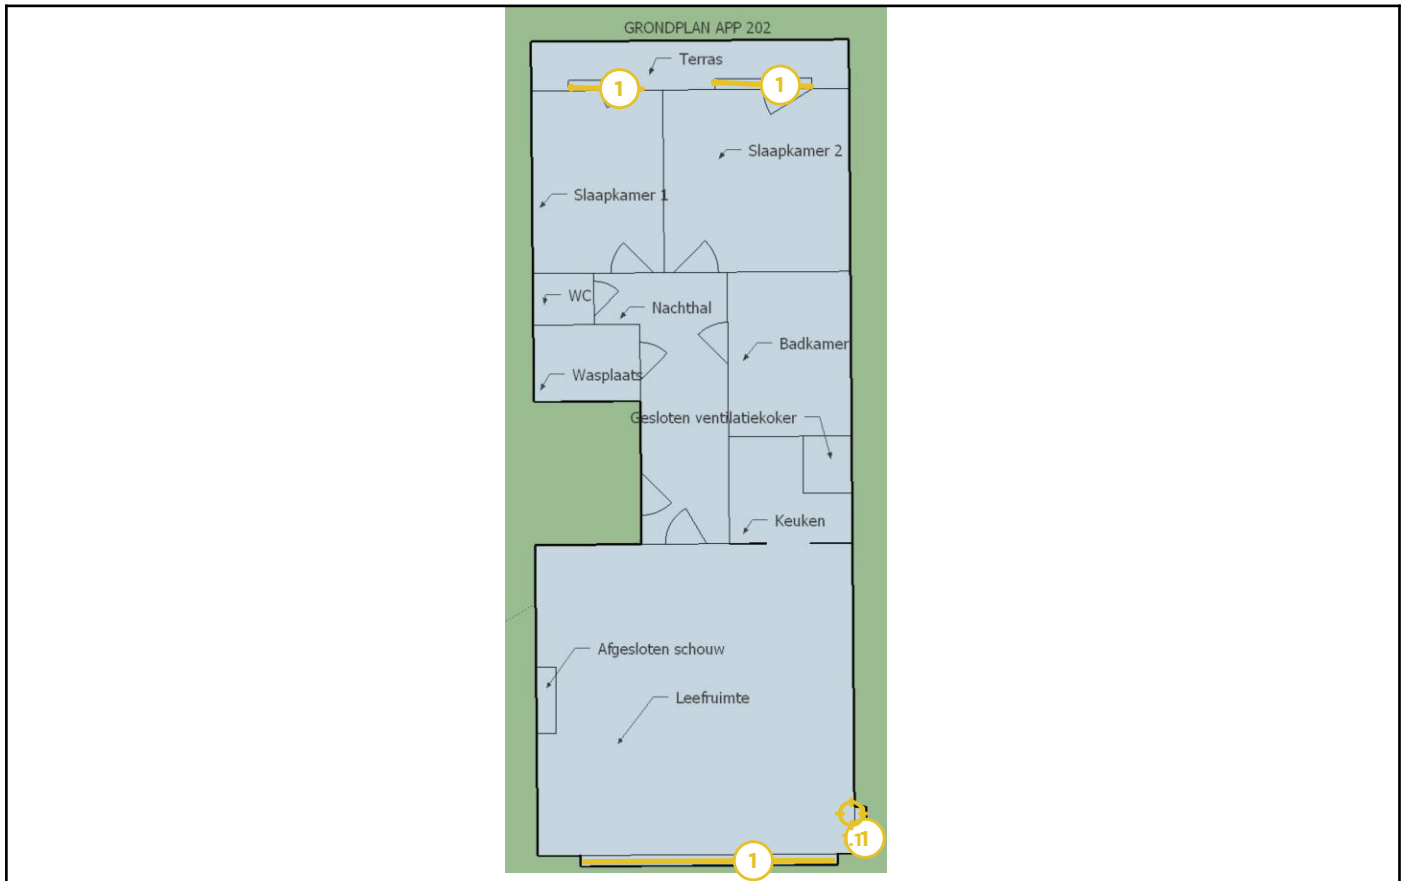
Plan 1.4: Grondplan App 202 (Kit tussen glas/profiel ramen)

Beschrijving	Type	Actie
1. Kit buitenschrijnwerk tussen glas en ALU profiel/kader	Asbestmateriaal	Zorgvuldig beheren
1.1 Code: 9223586	Puntmonster	-

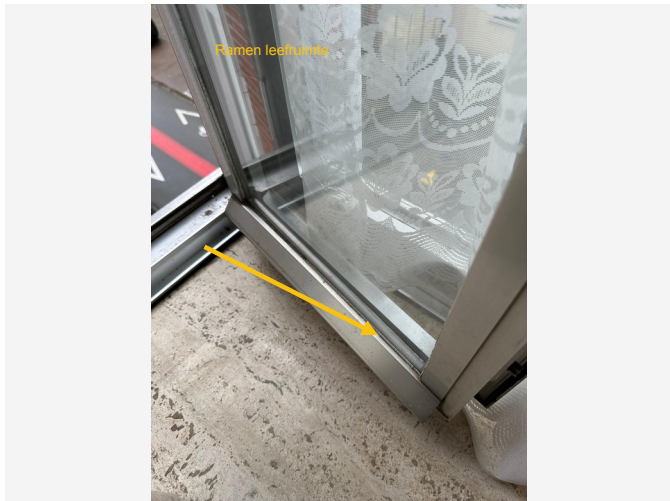
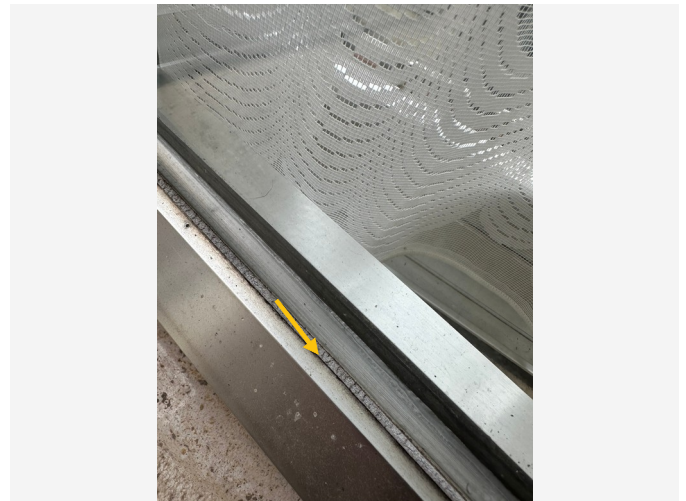
Fiche 1: Kit buitenschrijnwerk tussen glas en ALU profiel/kader

Asbestmateriaal

Het asbestmateriaal valt onder de mijlpaal van 2040.

Eindbeoordeling materiaalrisico	Laag materiaalrisico en/of verlaagde kans op vezelvrijgave
---------------------------------	--

#	Type	Referentie	Resultaat
1.1	Puntmonster	9223586	Chrysotiel

- Zorg voor een veilig beheer. Vermijd het beschadigen van het asbestmateriaal. Controleer de toestand jaarlijks op wijzigingen.

- Eenvoudige handelingen: mag via doe-het-zelf of door werknemer(s) met opleidingsattest eenvoudige handelingen
De asbesthoudende kit is een hecht-gebonden asbesttoepassing.

Voor het verwijderen de kit grondig fixeren of bevochtigen en de toepassing uitsnijden en bij verwijdering niet breken en stofvorming vermijden,

Bij vervanging van het glas door een raamzetter de kit laten verwijderen.

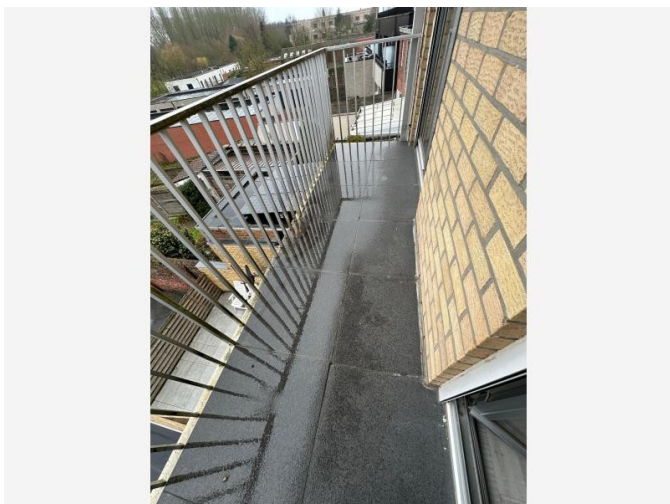
De vloer van het terras is afgewerkt met keramische tegels, mogelijks zijn er onder de tegels een waterdicht asbesthoudend membraan aangebracht. Voor bij sloop/vernieuwing van de terras bijkomende destructieve monsternamen laten uitvoeren om asbesthoudende materialen onder de tegelvloer uit te sluiten.

De reling is uitgevoerd in ALU profielen en zijn niet asbestverdacht.

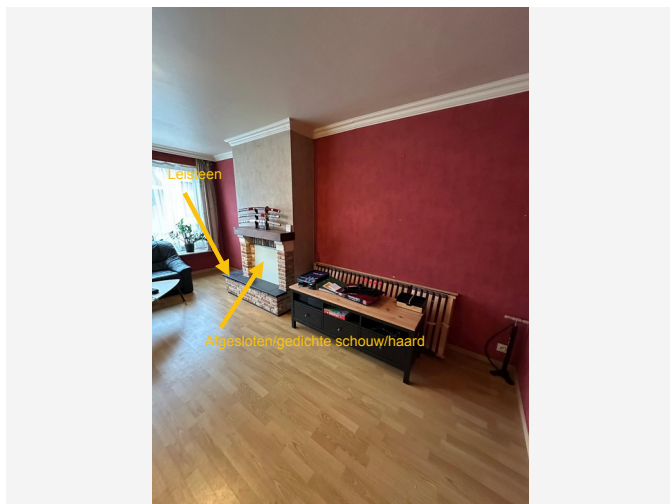
De haard is afgesloten (verlijmd en gevezen niet asbestverdacht paneel).

Haarden en schouwaansluitingen kunnen asbesthoudende materialen bevatten.

Bij onderhoud/werken van de schouw de werken steeds laten uitvoeren door een schouwveger/aannemer met een opleidingsattest eenvoudige handelingen. Bijkomende destructieve monsternames uitvoeren voor het slopen van de schouw.

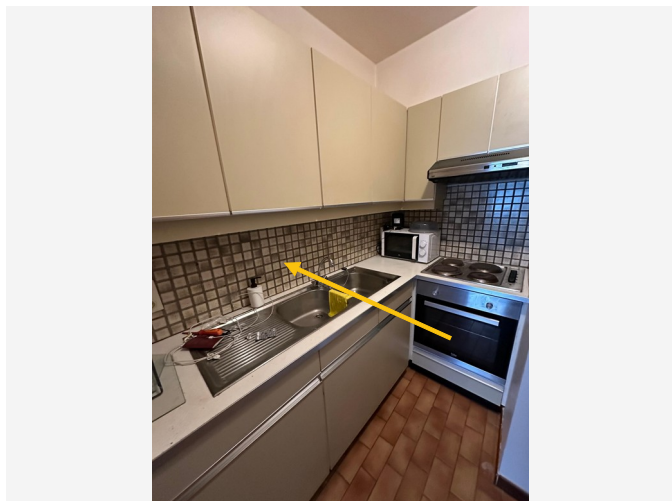
De wanden van de WC, Badkamer en keuken zijn deels bedekt met wandtegels. Er zijn geen beschadigingen waar te nemen aan de wandtegels.

Lijmen gebruikt voor het bevestigen van wandtegels kunnen asbesthoudend zijn.

Voor sloop/verwijdering van de bestaande wandtegels bijkomende monsternames uitvoeren om asbesthoudende lijmen uit te sluiten. Werken steeds laten uitvoeren door een aannemer met een opleidingsattest eenvoudige handelingen.

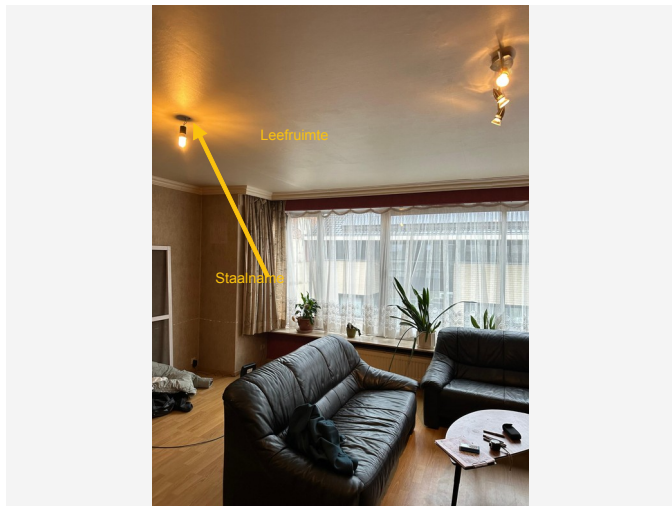
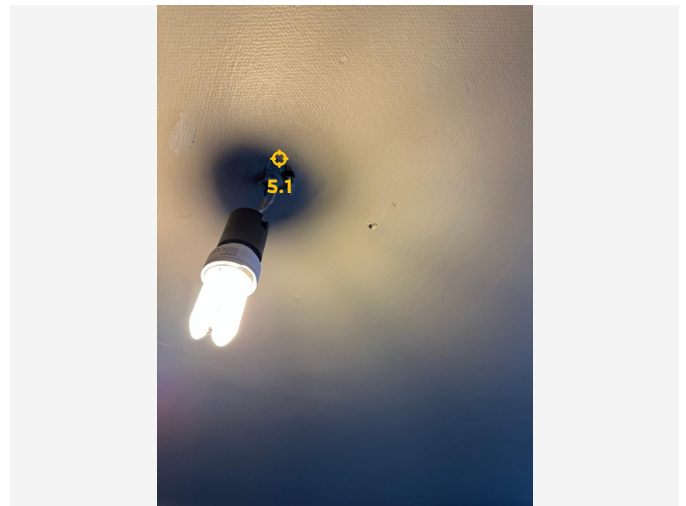
Geen asbest

#	Type	Referentie	Resultaat
5.1	Mengmonster	9223587	Geen asbest

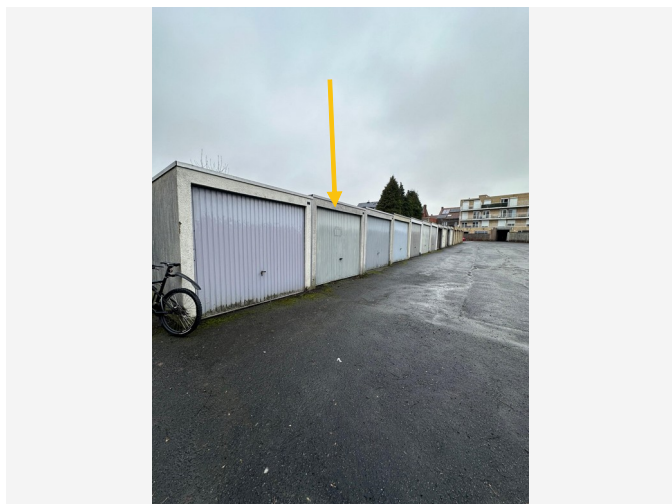
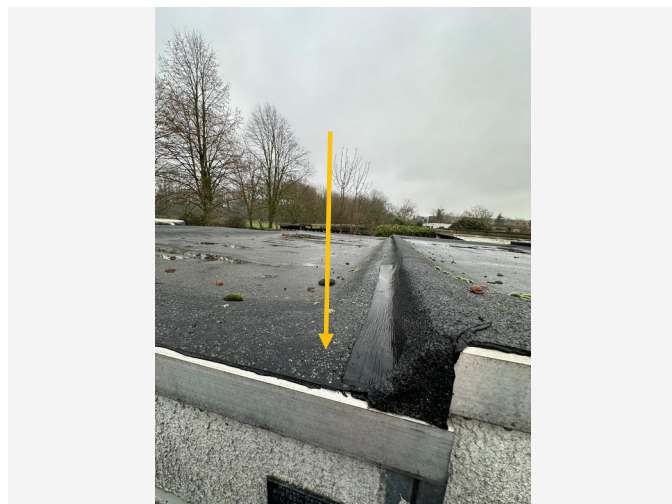
Fiche 6: Dakbedekking garagebox in roofing

Geen asbest

#	Type	Referentie	Resultaat
6.1	Puntmonster	9223591	Geen asbest

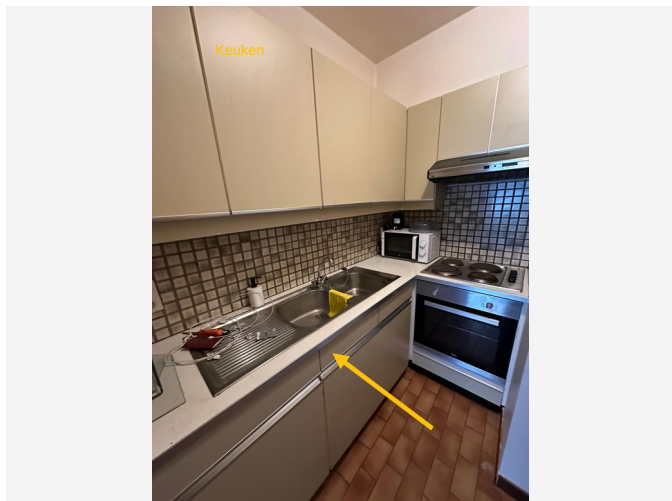
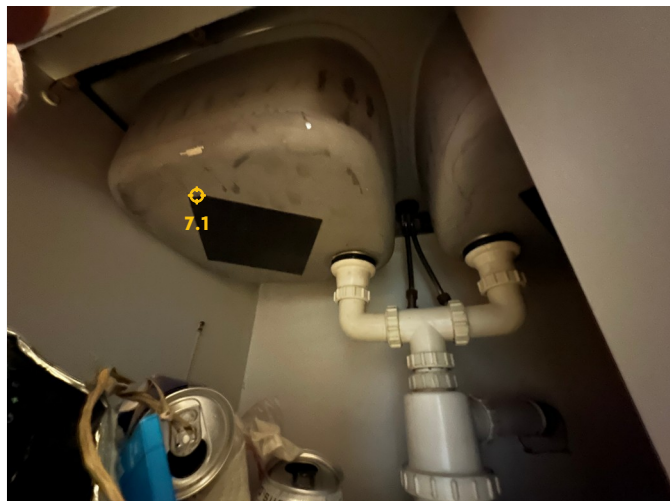
Fiche 7: Ontdreuningsplaat afwasbak keuken appartement

Geen asbest

#	Type	Referentie	Resultaat
7.1	Puntmonster	9223589	Geen asbest

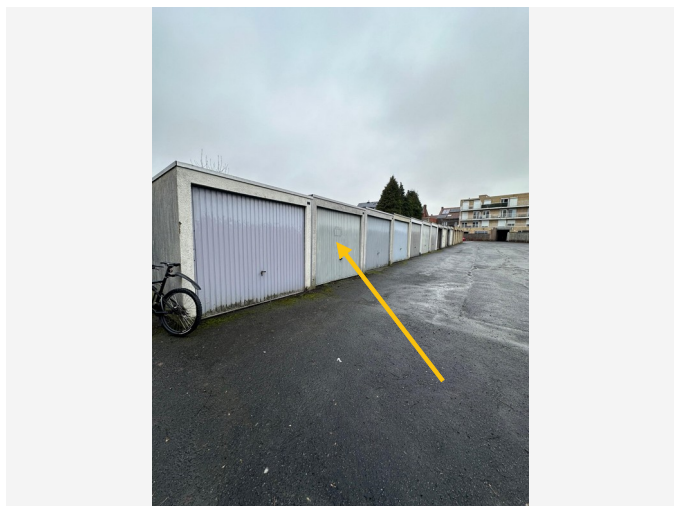
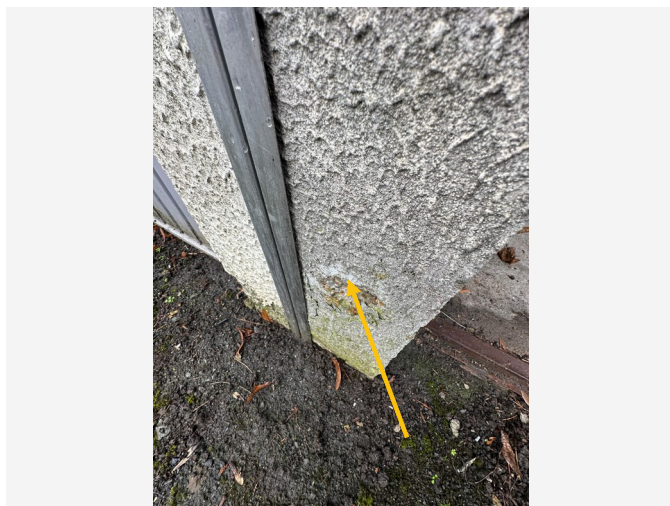
Fiche 8: Crepi voorzijde garagebox

Geen asbest

#	Type	Referentie	Resultaat
8.1	Mengmonster	9223590	Geen asbest

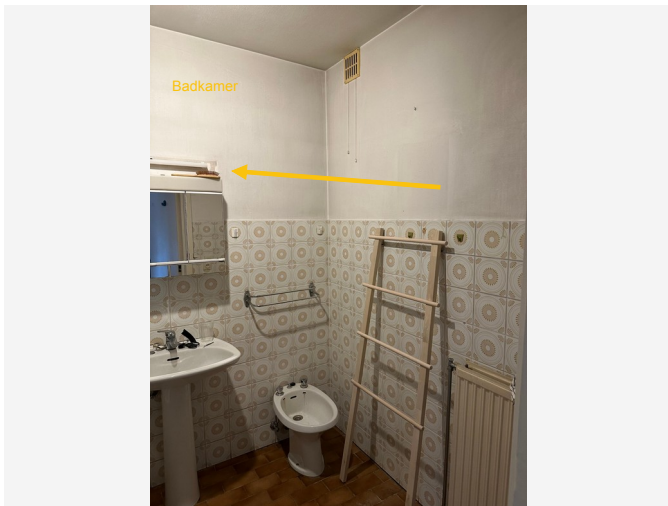
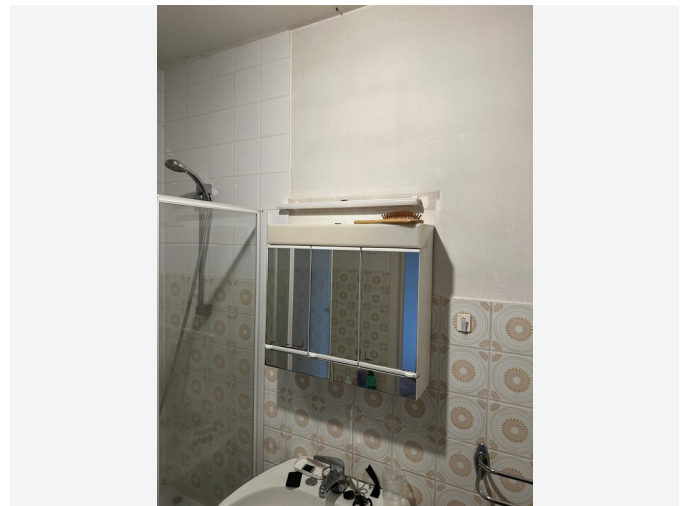
Geen asbest

#	Type	Referentie	Resultaat
9.1	Mengmonster	9223588	Geen asbest
