# Asbestinventarisatattest

Andrieslaan 26, 8540 Deerlijk

Attestnummer : 20260817-000226.000

Uitgegeven op : 17.08.2026

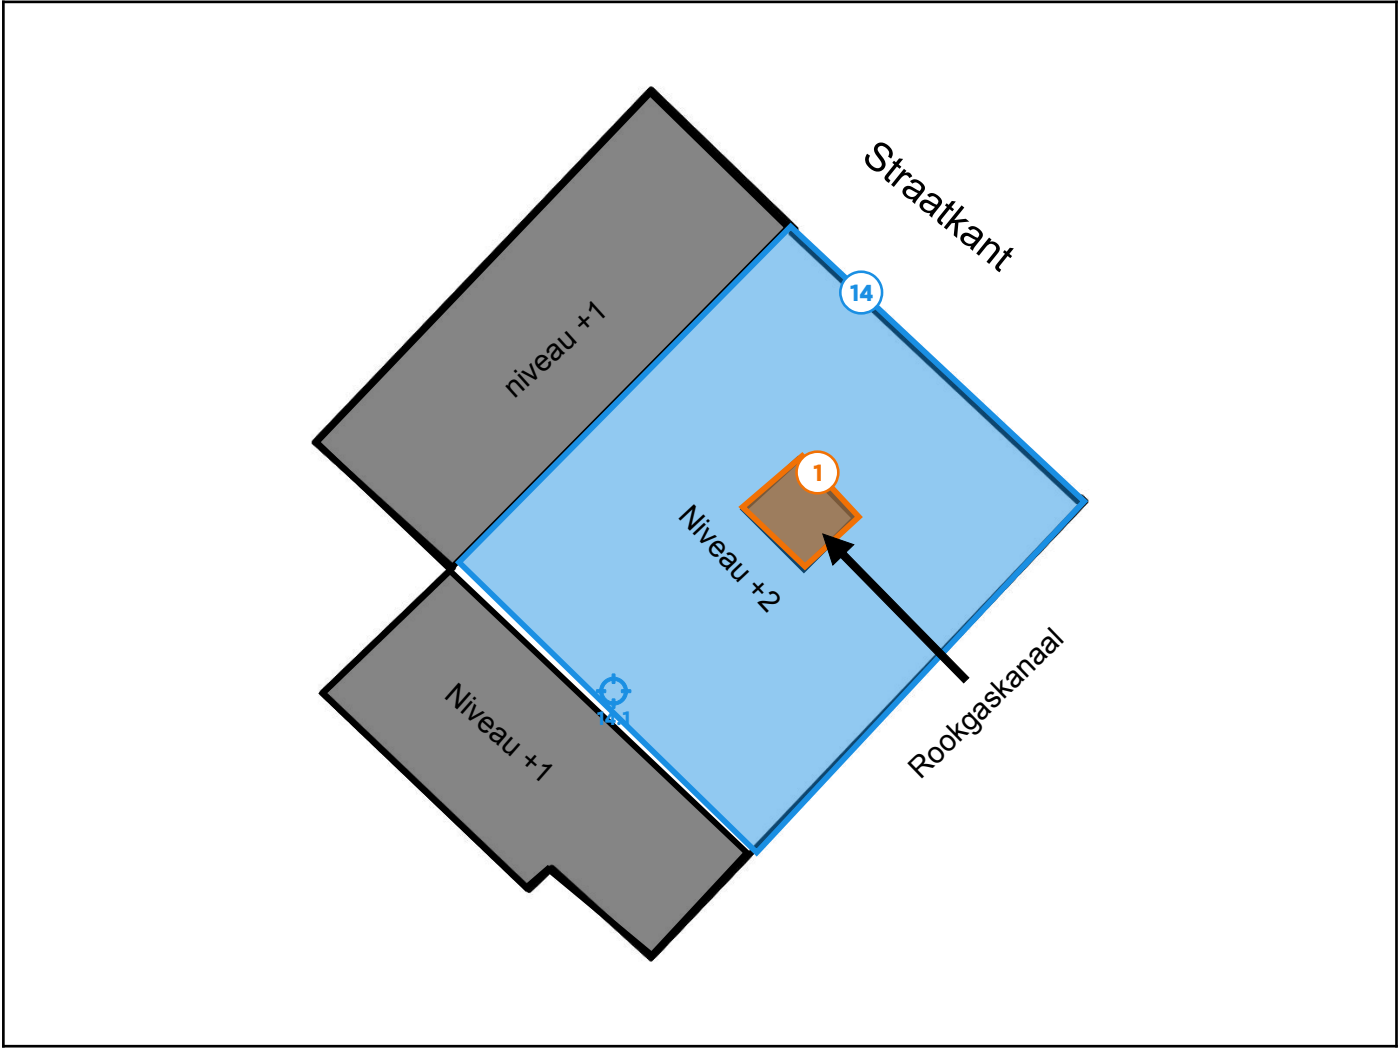
# Plan 1.4: Woonhuis plan

| Beschrijving | Type | Actie |
|---|---|---|
| 1. Rookgaskanaal | Asbestmateriaal | <a href="#">Verwijderen</a> |

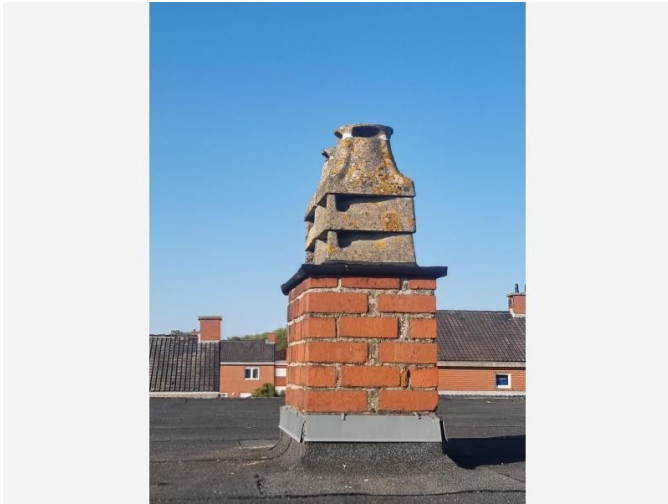
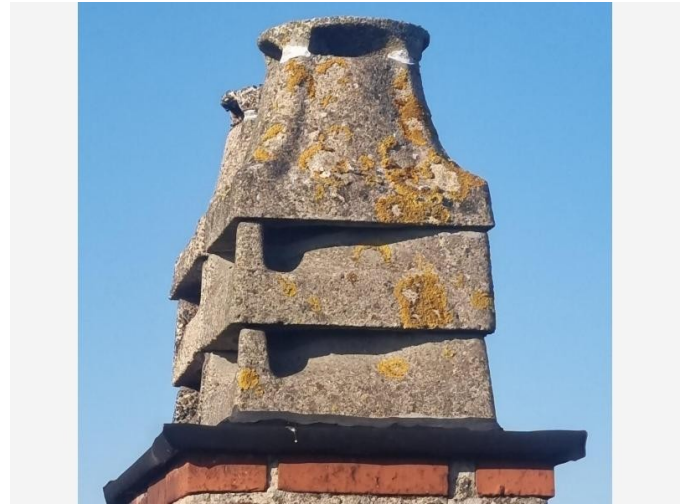
Het asbestmateriaal valt onder de mijlpaal van 2034.

Verwijderen

| Eindbeoordeling materiaalrisico | Laag materiaalrisico en/of verlaagde kans op vezelvrijgave |

| Gebondenheid | Categorie 1: hechtgebonden in oorsprong |
| Asbestsoort (vezeltype) | Alleen chrysotiel aanwezig |
| Toestand van het materiaal | Licht beschadigd, licht verweerd. Intacte calciumsilicaatplaat of materiaal met categorie 3-gebondenheid |

| Beschrijving | Rookgaskanaal |
| Identificatiemethode | <p>De asbestdeskundige beoordeelt het materiaal als asbestverdacht en dus asbesthoudend, en dit zonder monstername.</p> <p>Motivatie: De monstername brengt andere schade aan dan schade die inherent is aan de monstername.</p> |

- Zorg voor een veilig beheer. Vermijd het beschadigen van het asbestmateriaal. Controleer de toestand jaarlijks op wijzigingen.
- Voer bijkomende staalname(s) uit.

- Eenvoudige handelingen: mag via doe-het-zelf of door werknemer(s) met opleidingsattest eenvoudige handelingen hechtgebonden cementtoepassing. Deze mag verwijderd worden met de doe-het-zelf methode.

Draag bij verwijdering de juiste persoonlijke beschermingsmiddelen: aan arm- en beenuiteinden dicht getapete wegwerpovertrek met kap en lange mouwen, stofbril, wegwerphandschoenen en minimum FFP3 mondkapje.

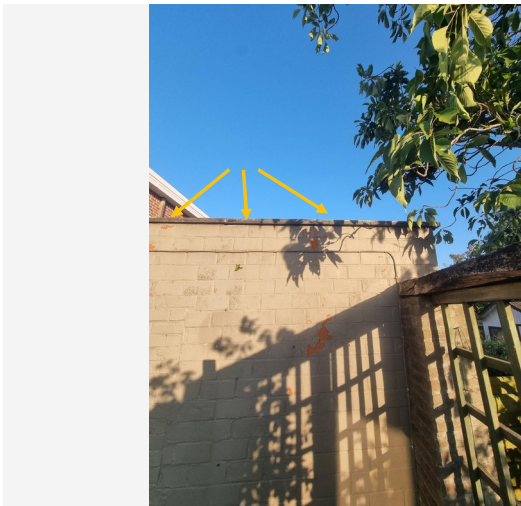
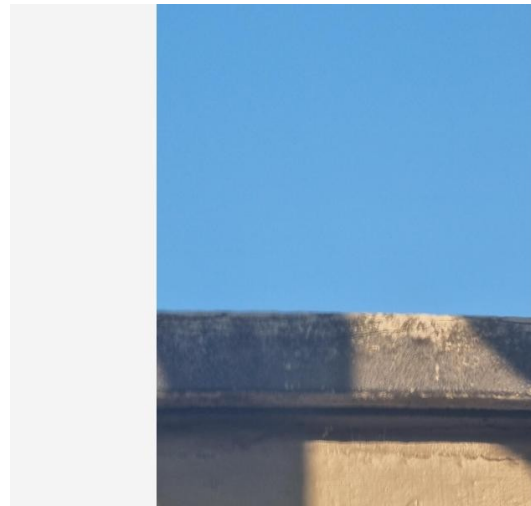
Het asbestmateriaal valt onder de mijlpaal van 2040.

Zorgvuldig beheren

| Eindbeoordeling materiaalarisico | Laag materiaalarisico en/of verlaagde kans op vezelvrijgave |

| Gebondenheid | Categorie 1: hechtgebonden in oorsprong |
| Asbestsoort (vezeltype) | Alleen chrysotiel aanwezig |
| Toestand van het materiaal | Licht beschadigd, licht verweerd. Intacte calciumsilicaatplaat of materiaal met categorie 3-gebondenheid |

| # | Type | Referentie | Resultaat |
|---|---|---|---|
| 2.1 | Puntmonster | 008 | Chrysotiel |

| Beschrijving | Muurkap scheidingsmuur achteraan links |

- Zorg voor een veilig beheer. Vermijd het beschadigen van het asbestmateriaal. Controleer de toestand jaarlijks op wijzigingen.

- Eenvoudige handelingen: mag via doe-het-zelf of door werknemer(s) met opleidingsattest eenvoudige handelingen  
Hechtgebonden cementkappen mogen met de doe-het-zelf methode verwijderd worden.

Draag bij verwijdering de juiste persoonlijke beschermingsmiddelen: aan arm- en beenuiteinden dicht getapete wegwerpovertrek met kap en lange mouwen, stofbril, wegwerphandschoenen en minimum FFP3 mondkapje.

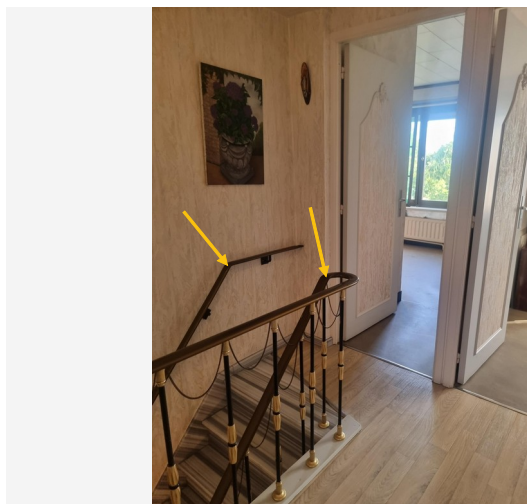
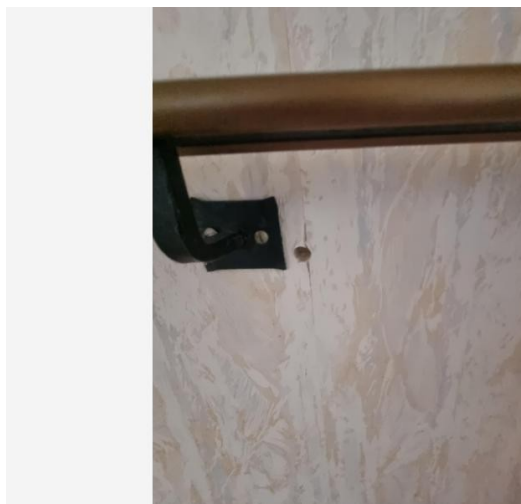
## Fiche 3: Trapleuning trap van 0 naar +1

Geen asbest

| # | Type | Referentie | Resultaat |
|---|---|---|---|
| 3.1 | Puntmonster | 009 | Geen asbest |

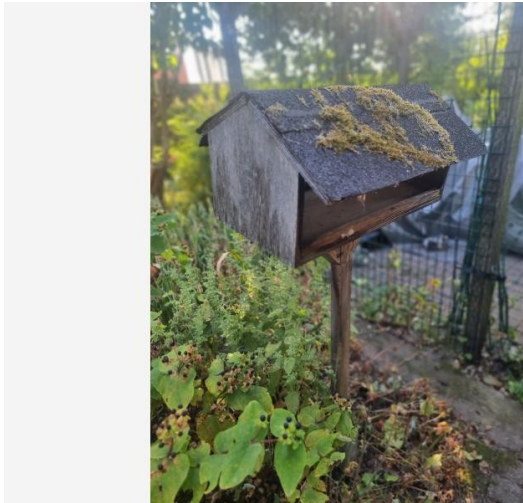
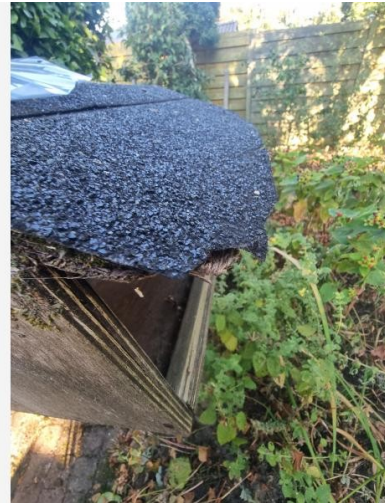
## Fiche 4: Roofing vogelhuisje

Afvalstof, geen asbest

| # | Type | Referentie | Resultaat |
|---|---|---|---|
| 4.1 | Puntmonster | 004 | Geen asbest |

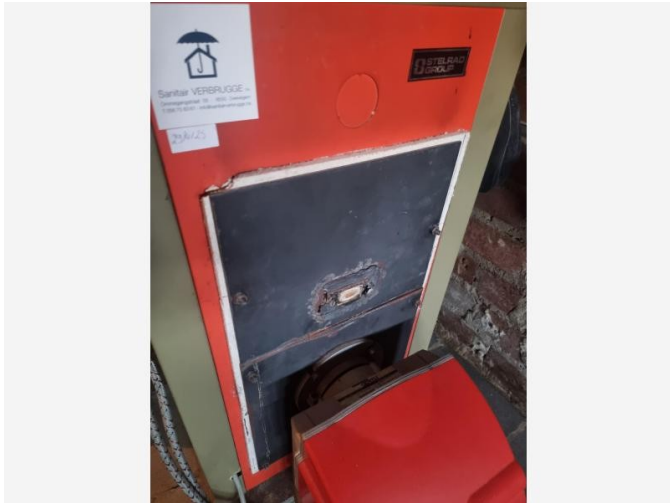
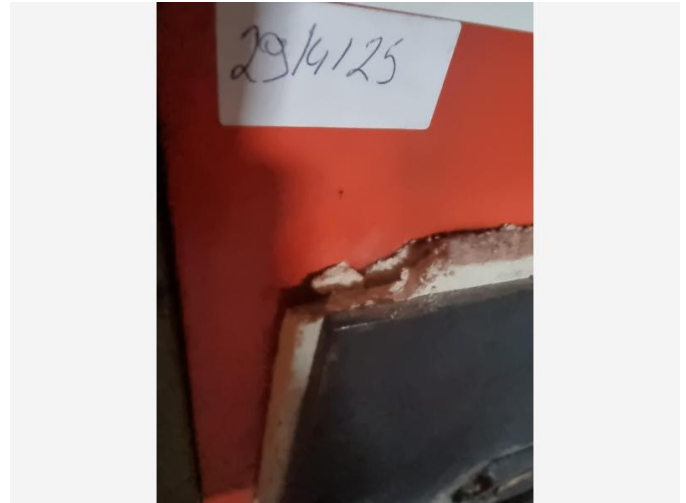
## Fiche 5: RF plaat stookketel

Geen asbest

| # | Type | Referentie | Resultaat |
|---|---|---|---|
| 5.1 | Puntmonster | 012 | Geen asbest |

| Opmerking | <p>De stookketel dateert van 1988. in de thermische isolatie en de pakkingen van het toestel kan asbest zitten.</p> <p>Laat bij eventuele werkzaamheden daaraan, vooraf een destructieve monstername doen voor labo-onderzoek op asbest in een door OVAM erkend asbestlabo. Laat het staal nemen door een erkend staalnemer.</p> |

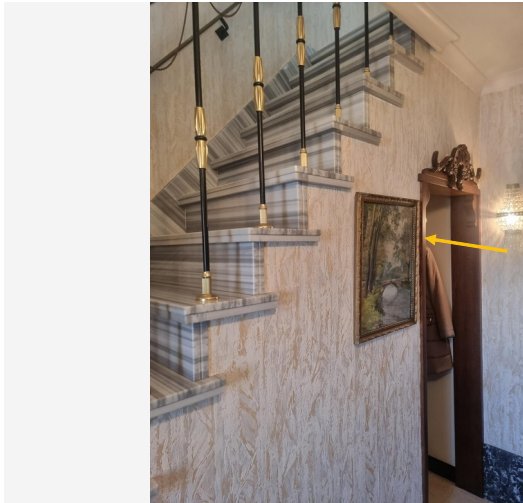
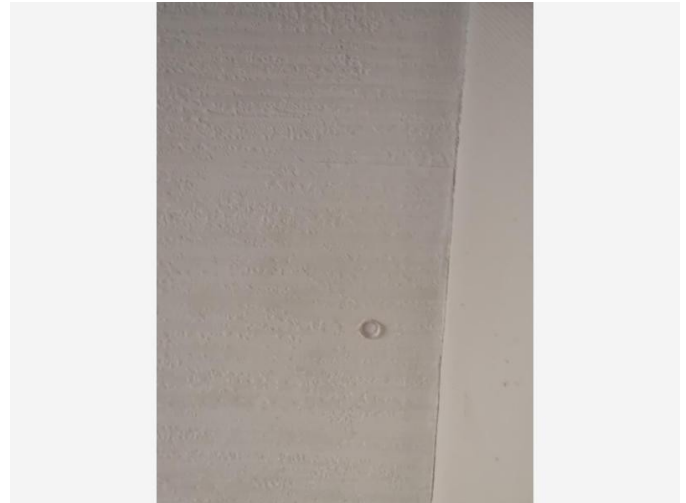
Geen asbest

| # | Type | Referentie | Resultaat |
|---|---|---|---|
| 6.1 | Puntmonster | 013 | Geen asbest |

| Beschrijving | aftimmering onderaan de trap van 0 naar +1 |

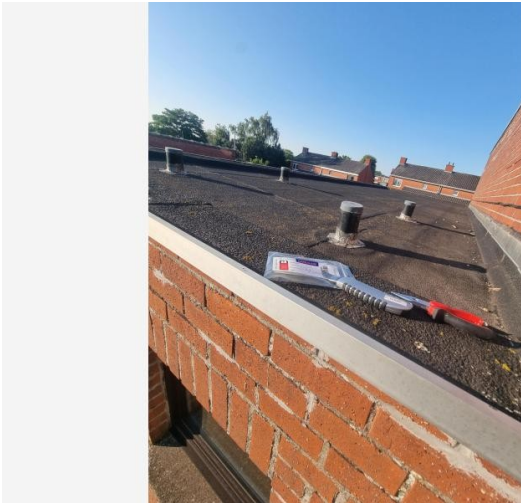
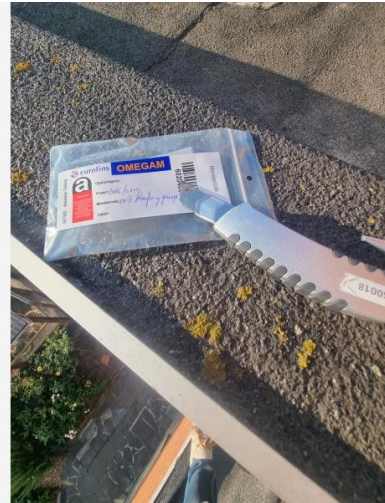
## Fiche 7: roofing garage

Geen asbest

| # | Type | Referentie | Resultaat |
|---|---|---|---|
| 7.1 | Puntmonster | 007 | Geen asbest |

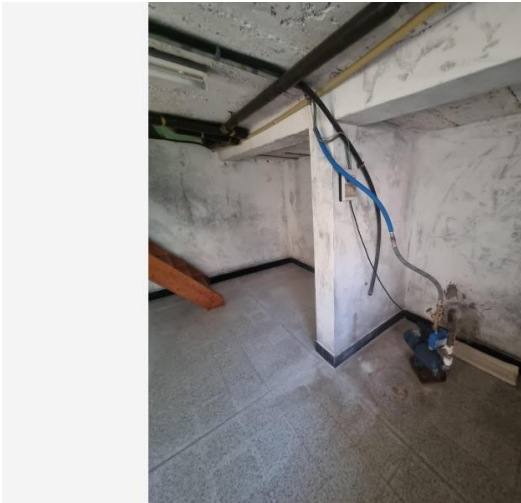
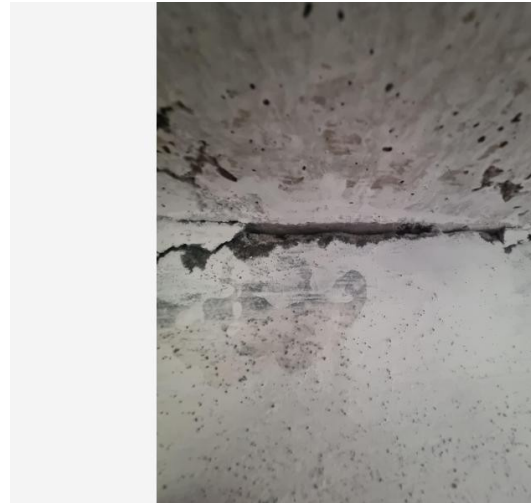
## Fiche 8: crepi kelder

Geen asbest

| # | Type | Referentie | Resultaat |
|---|---|---|---|
| 8.1 | Puntmonster | 005 | Geen asbest |

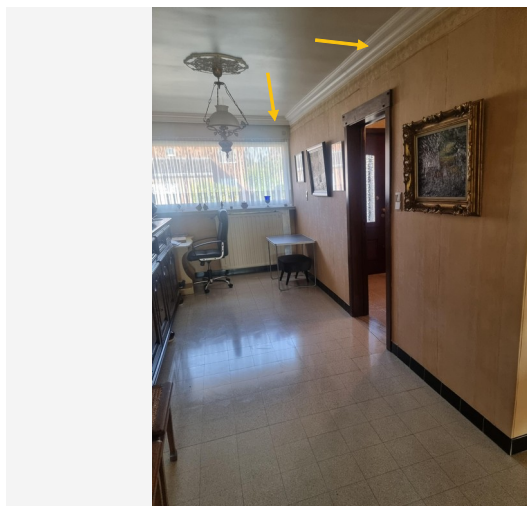
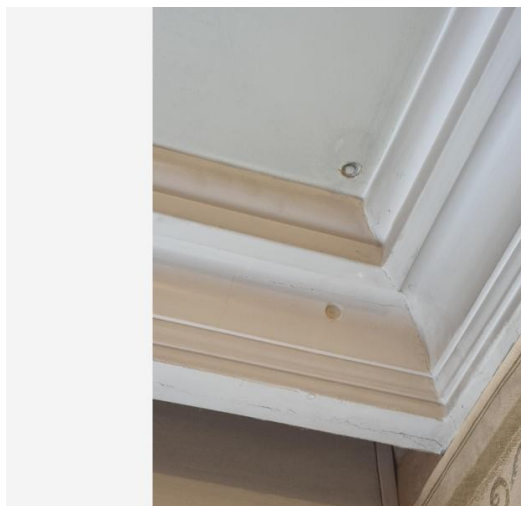
## Fiche 9: Sierpleister eetplaats (en aanpalende ruimte)

Geen asbest
