Asbestinventarisatetest

Havikstraat 7, 8531 Harelbeke

Attestnummer : 20260505-000112.000

Uitgegeven op : 05.05.2026

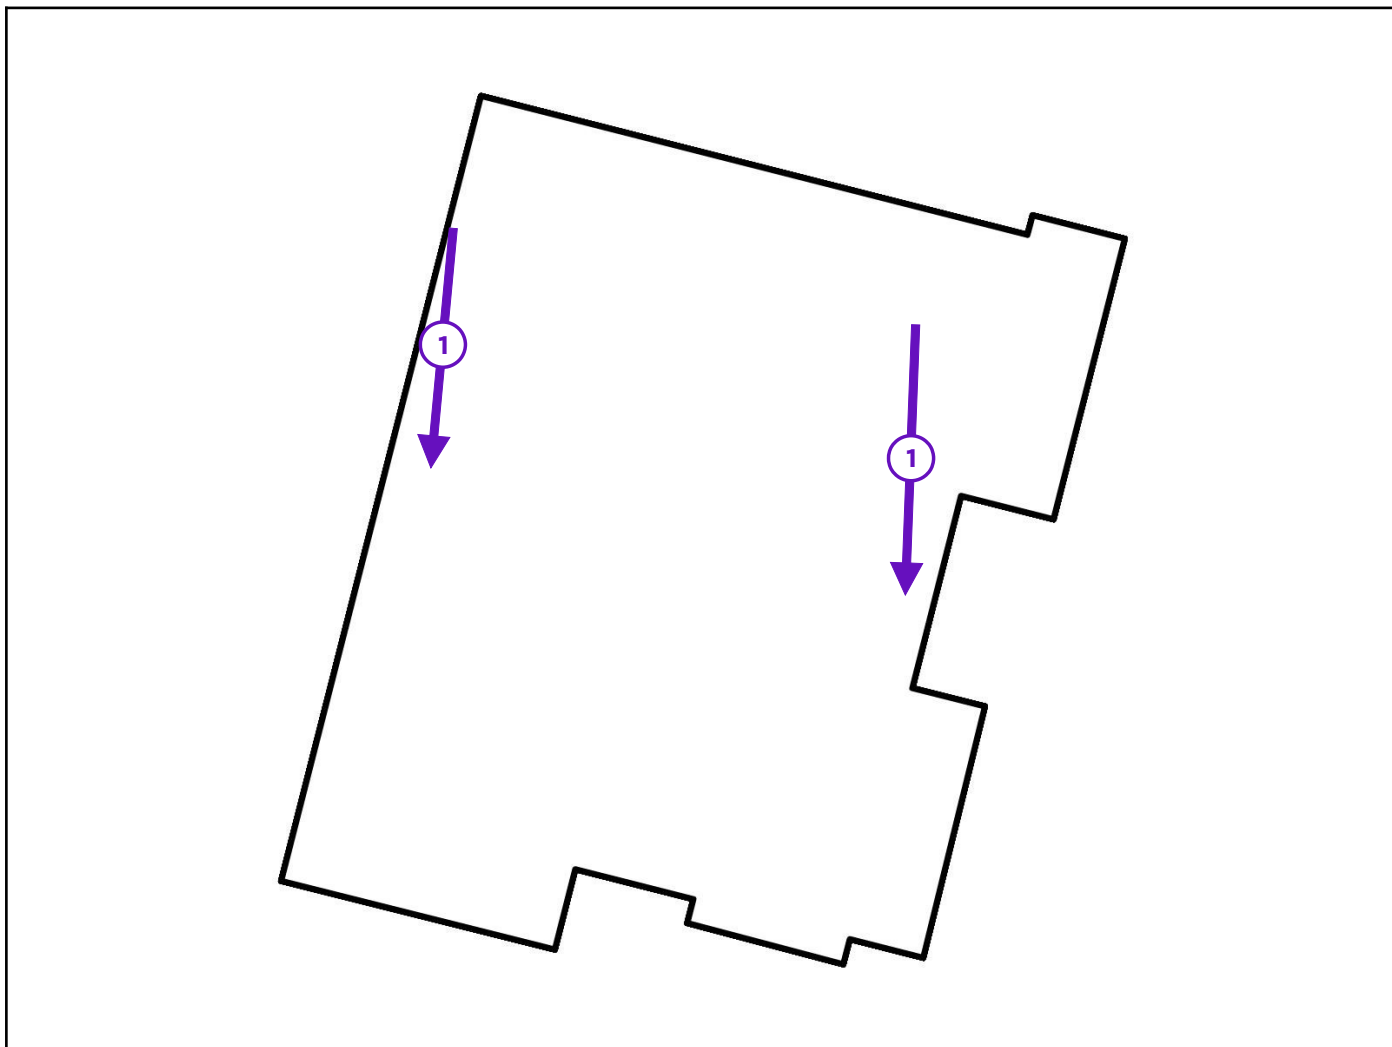
Plan 1.11: Dakenplan

Beschrijving	Type	Actie
1. Schouw (dak)	Beperking	-

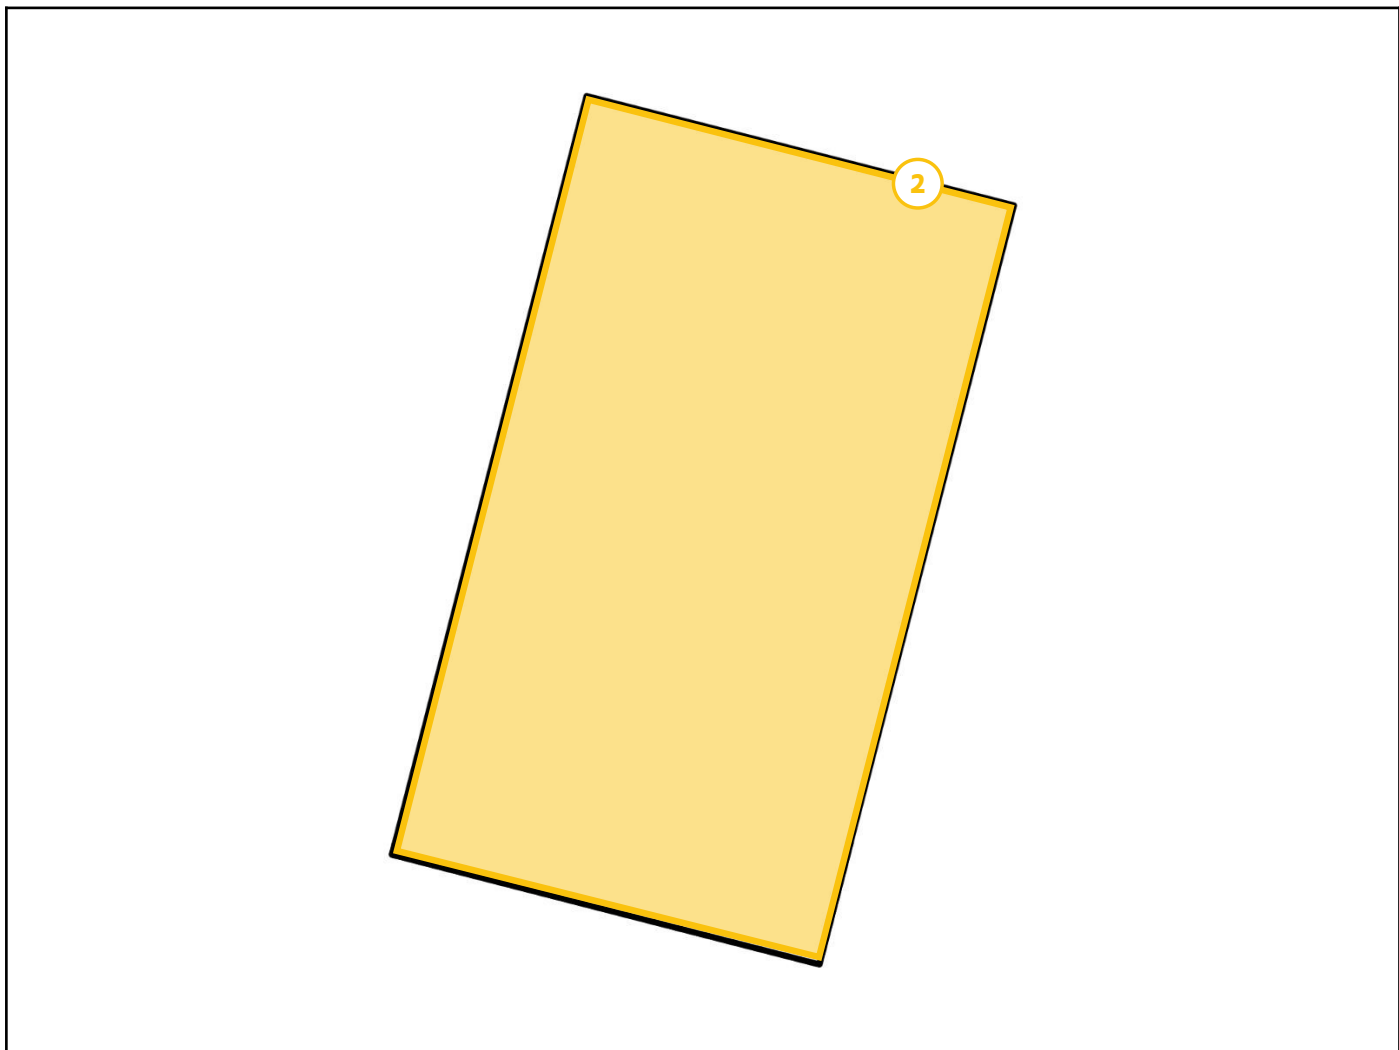
Plan 3.1: Tuinberging 2 plan

Beschrijving	Type	Actie
2. Tuinberging 2 - 2008/2009	Uitsluiting	-

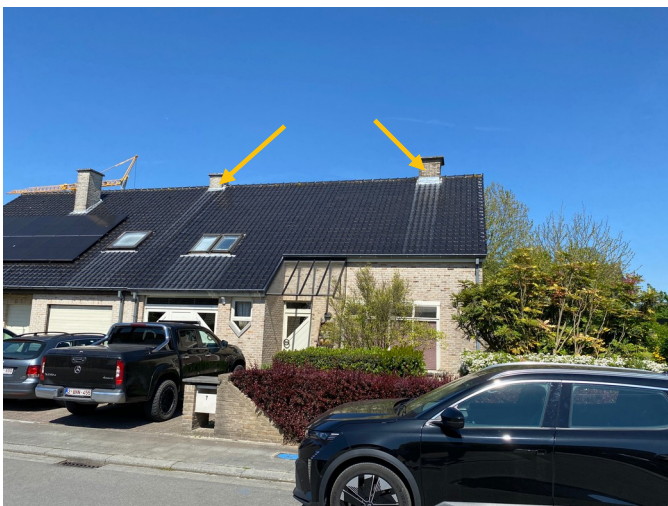
Situeringfoto

Tijdelijke beperking

Reden: Het te onderzoeken materiaal situeert zich hoger dan 3,50 m te rekenen vanaf een veilige ondergrond

Uitleg van de asbestdeskundige: De binnenzijde van de schouw kon niet worden vastgesteld of geïnspecteerd op de aanwezigheid van asbesthoudende materialen. Er werd ook niet voldoende documentatie aangereikt teneinde de inhoud van de schouwen of de ligging ervan vast te stellen of te inspecteren. Gelieve steeds aandachtig te zijn bij eventuele verbouwingen en afbraakwerken voor asbesthoudende materialen.

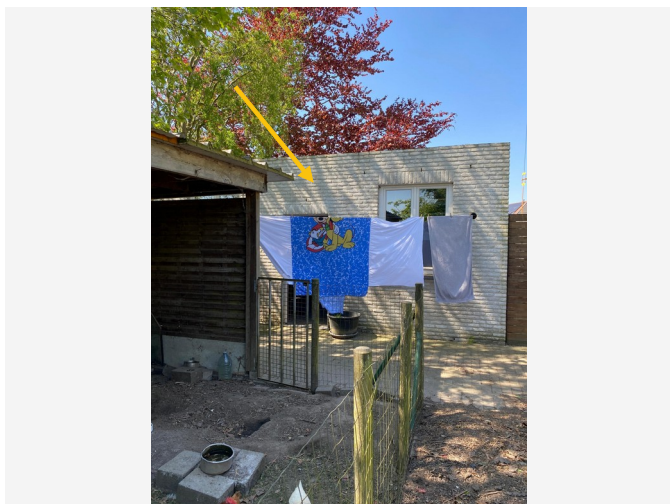
Situeringfoto

Uitgesloten van inspectie

Bouwjaar: 2008

Constructies gebouwd vanaf 2001 moeten niet onderzocht worden

Opmerking	Op luchtfoto's is duidelijk te zien dat de Tuinberging na 2001 gezet is.
-----------	--

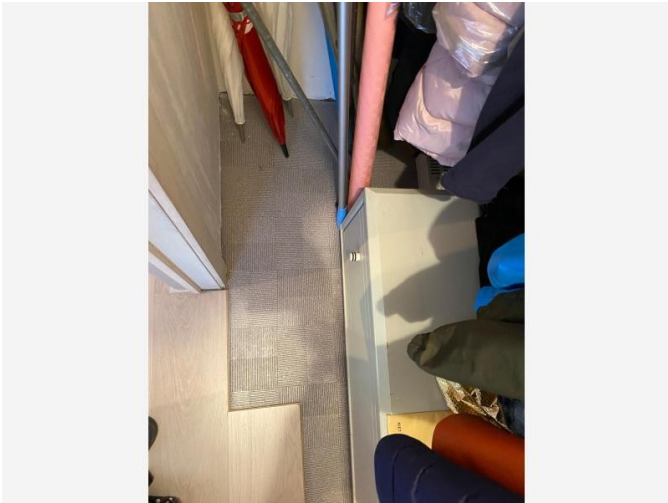
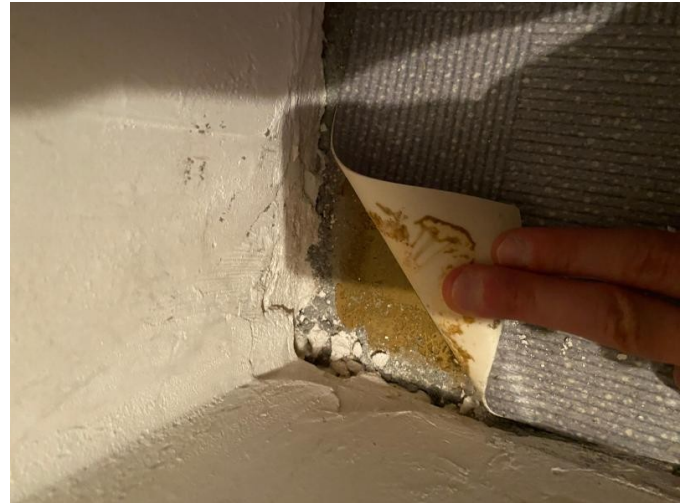
Het betreft een linoleumvloerbekleding die, na nadere inspectie, als niet-asbestverdacht wordt beschouwd.

Basis voor advies	De asbestdeskundige beoordeelt het materiaal als niet-asbestverdacht.
Primaire drager	Vloer

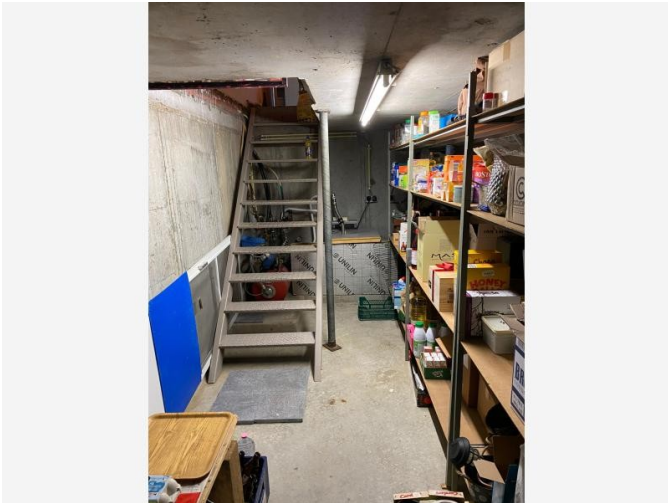
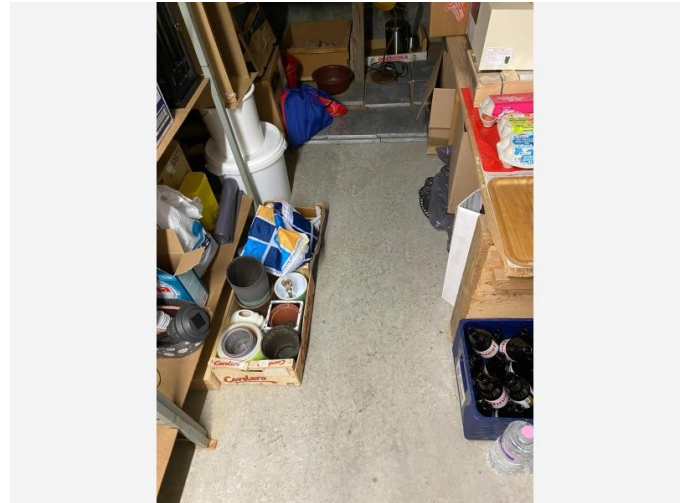
De vloer is opgebouwd uit beton en wordt als niet-asbestverdacht beschouwd.

Basis voor advies	De asbestdeskundige beoordeelt het materiaal als niet-asbestverdacht.
Primaire drager	Vloer

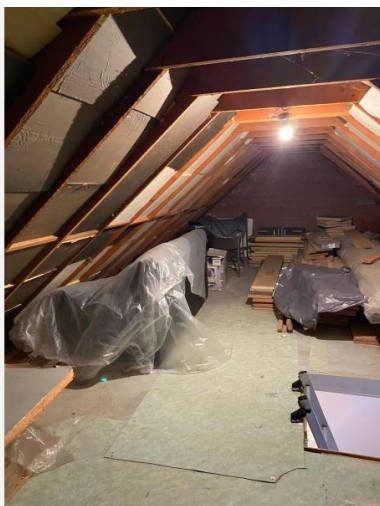
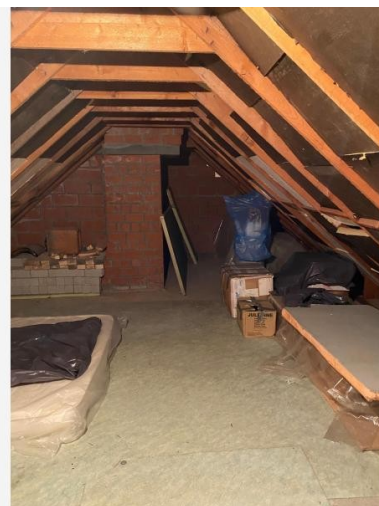
De vloer is opgebouwd uit chape en wordt als niet-asbestverdacht beschouwd.

Basis voor advies	De asbestdeskundige beoordeelt het materiaal als niet-asbestverdacht.
Primaire drager	Vloer

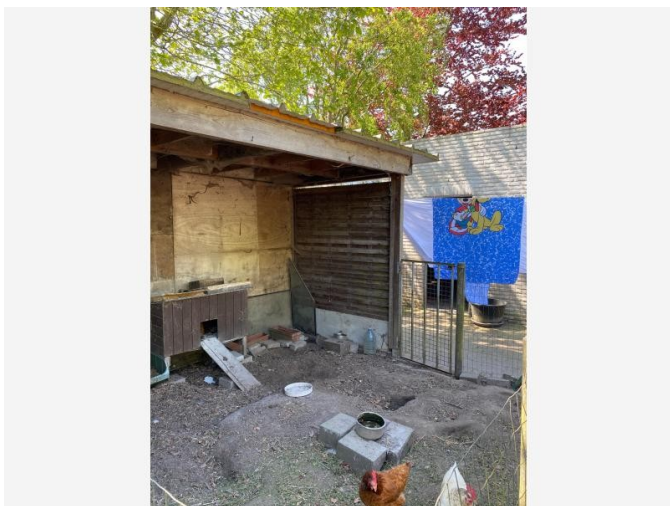
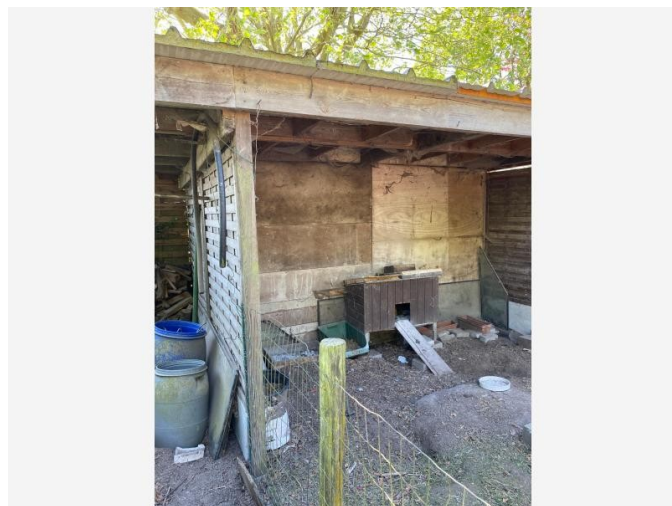
Tijdens de visuele inspectie van het bijgebouw zijn geen asbestverdachte materialen aangetroffen. Het is echter belangrijk op te merken dat achter valse wanden, plafonds of vloeren mogelijk materialen aanwezig zijn die niet zichtbaar waren en daarom niet konden worden geïnspecteerd. Het is dus niet uit te sluiten dat zich daar alsnog asbesthoudende materialen bevinden.

Basis voor advies	De asbestdeskundige beoordeelt het materiaal als niet-asbestverdacht.
--------------------------	---

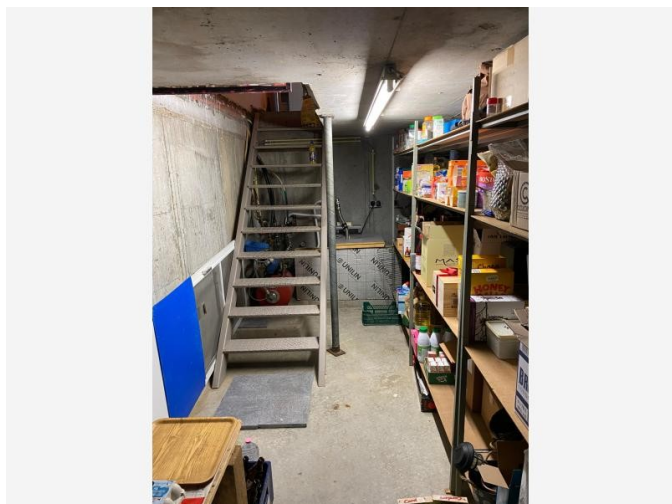
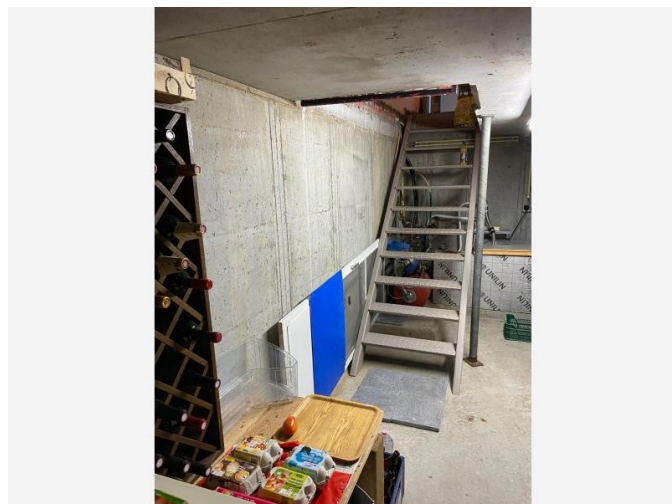
De muur is opgebouwd uit beton en wordt als niet-asbestverdacht beschouwd.

Basis voor advies	De asbestdeskundige beoordeelt het materiaal als niet-asbestverdacht.
Primaire drager	Binnenwand

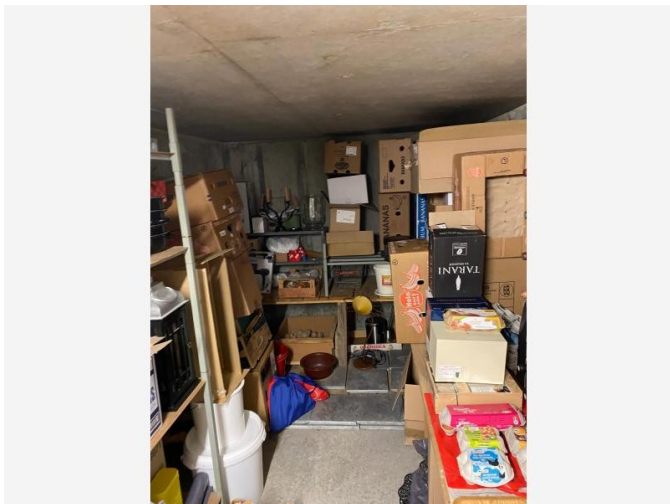
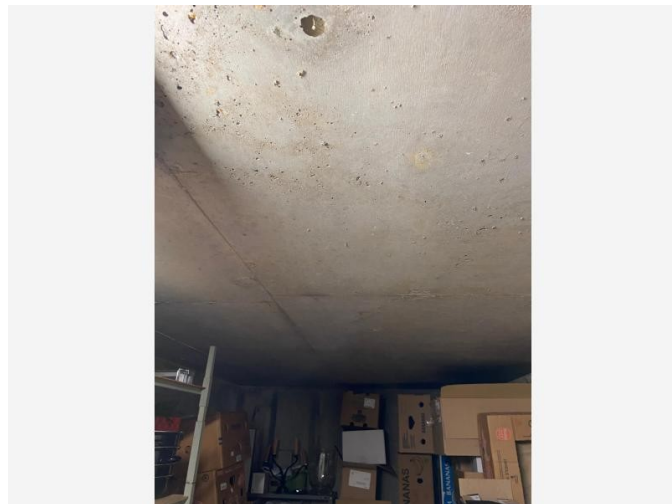
Het plafond is opgebouwd uit betongewelven en wordt als niet-asbestverdacht beschouwd.

Basis voor advies	De asbestdeskundige beoordeelt het materiaal als niet-asbestverdacht.
Primaire drager	Plafond

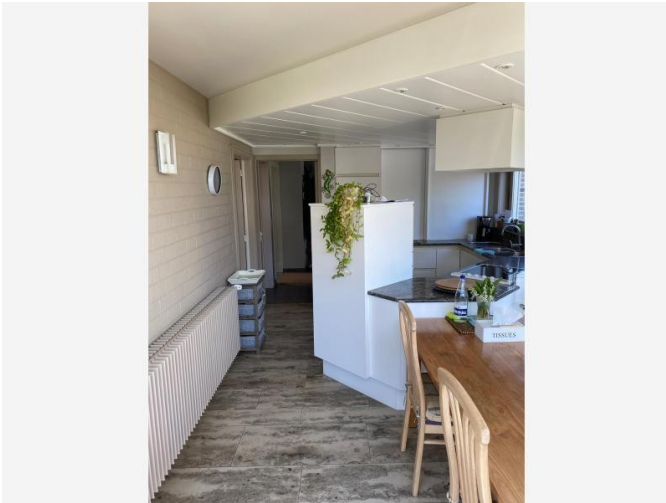
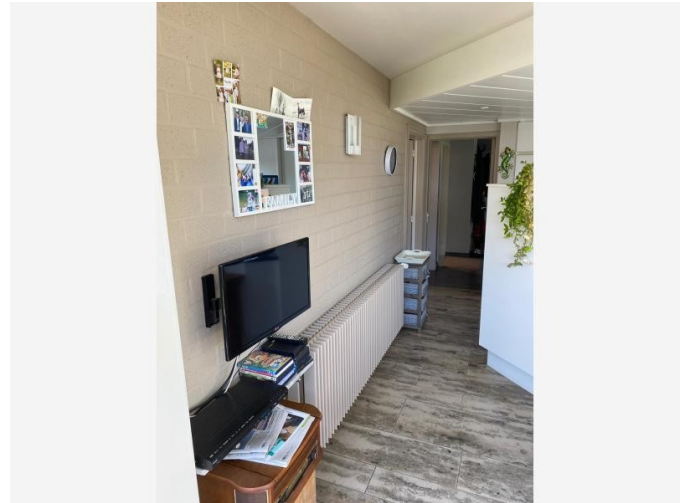
De muur is opgebouwd uit baksteen/betonsteen en wordt als niet-asbestverdacht beschouwd.

Basis voor advies	De asbestdeskundige beoordeelt het materiaal als niet-asbestverdacht.
Primaire drager	Binnenwand

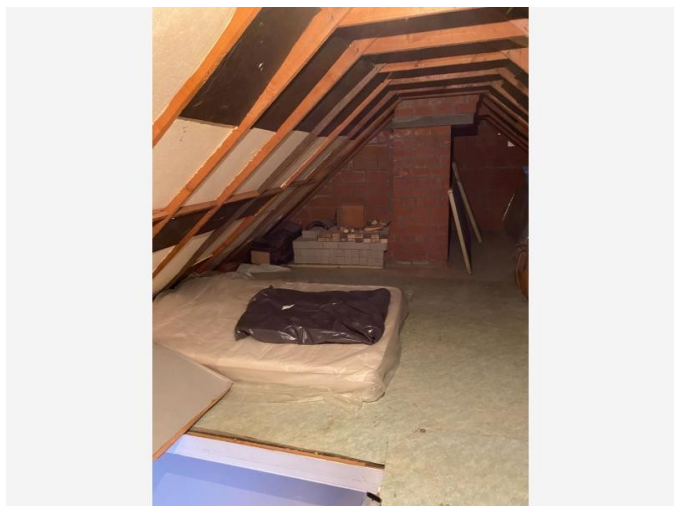
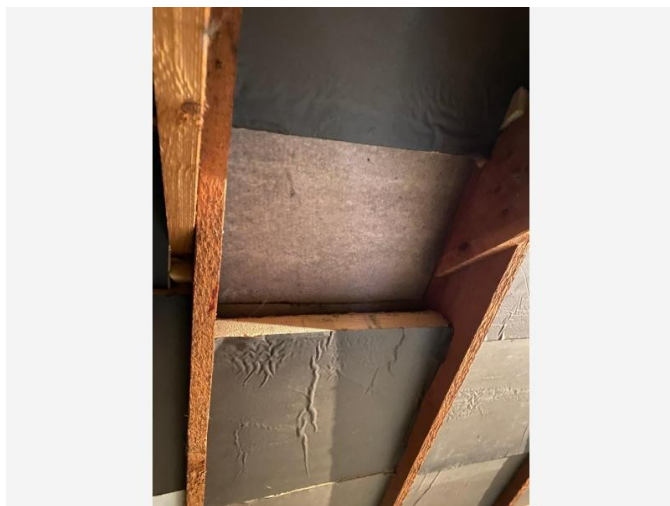
Geen asbest

#	Type	Referentie	Resultaat
18.1	Puntmonster	003	Geen asbest

Beschrijving	Menuiserite platen - onderdak
Omgeving	Grenst aan binnen- en buitenlucht
Primaire drager	Schuin dak
Bindmiddel van materiaal	Cement
Gebondenheid op basis van bindmiddel	Hecht
Hoeveelheid (oppervlakte - dikte - aantal)	• 160,00 m ² - 0,30 cm - 1 stuk
Totaal volume	0,48 m ³
Identificatiemethode	Een monstername door de asbestdeskundige met laboanalyse door een asbestlabo.
Destructieve handeling voor identificatie	Nee

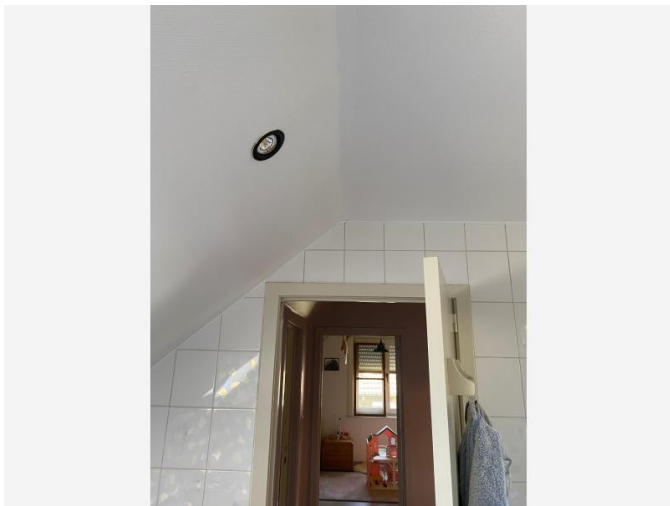
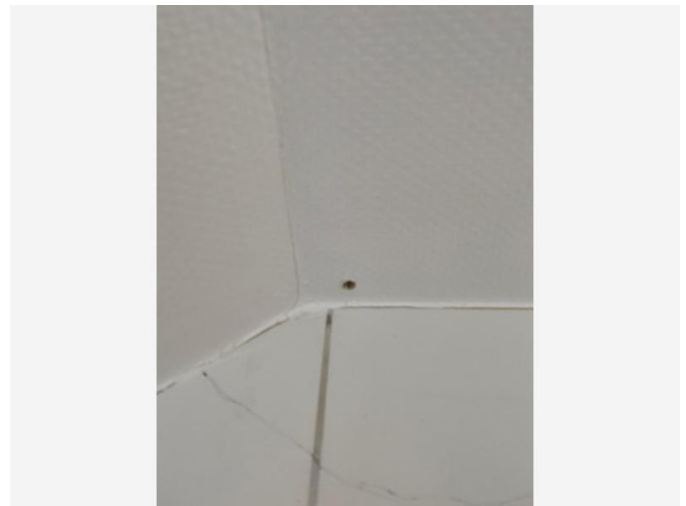
Fiche 19: Pleisterwerk - plafond

Geen asbest

#	Type	Referentie	Resultaat
19.1	Mengmonster	002	Geen asbest

Beschrijving	Pleisterwerk - plafond
Omgeving	Binnen
Primaire drager	Plafond
Bindmiddel van materiaal	Gips - kalk
Gebondenheid op basis van bindmiddel	Niet-hechtgebonden
Hoeveelheid (oppervlakte - dikte - aantal)	• 150,00 m ² - 1,00 cm - 1 stuk
Totaal volume	1,50 m ³
Identificatiemethode	Een monstername door de asbestdeskundige met laboanalyse door een asbestlabo.
Destructieve handeling voor identificatie	Nee
Opmerking	<p>Er werd een mengmonster genomen van de pleisterwerken aan het plafond een natte ruimte, droge ruimte en traphal</p> <p>Ontbrekende ruimtes of ruimtes zonder pleisterwerk : stooklokaal</p> <p>De aangegeven hoeveelheden zijn een schatting, mogelijks kan dit afwijken van de realiteit.</p>

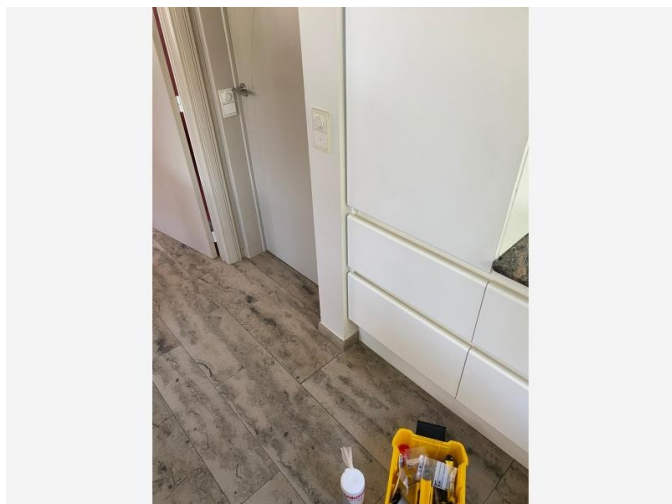
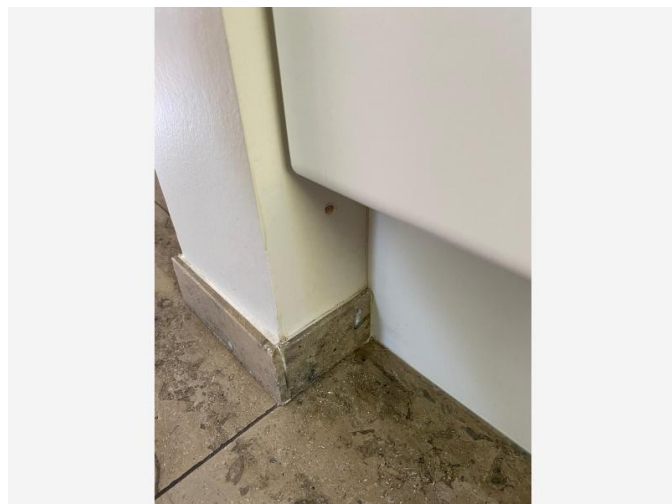
Geen asbest

#	Type	Referentie	Resultaat
20.1	Mengmonster	001	Geen asbest

Beschrijving	Pleisterwerk - wand
Omgeving	Binnen
Primaire drager	Binnenwand
Bindmiddel van materiaal	Gips - kalk
Gebondenheid op basis van bindmiddel	Niet-hechtgebonden
Hoeveelheid (oppervlakte - dikte - aantal)	• 200,00 m ² - 1,00 cm - 1 stuk
Totaal volume	2,00 m ³
Identificatiemethode	Een monstername door de asbestdeskundige met laboanalyse door een asbestlabo.
Destructieve handeling voor identificatie	Nee
Opmerking	<p>Er werd een mengmonster genomen van de pleisterwerken aan de wand van een natte ruimte, droge ruimte en traphal</p> <p>Ontbrekende ruimtes of ruimtes zonder pleisterwerk: stooklokaal</p> <p>De aangegeven hoeveelheden zijn een schatting, mogelijks kan dit afwijken van de realiteit.</p>

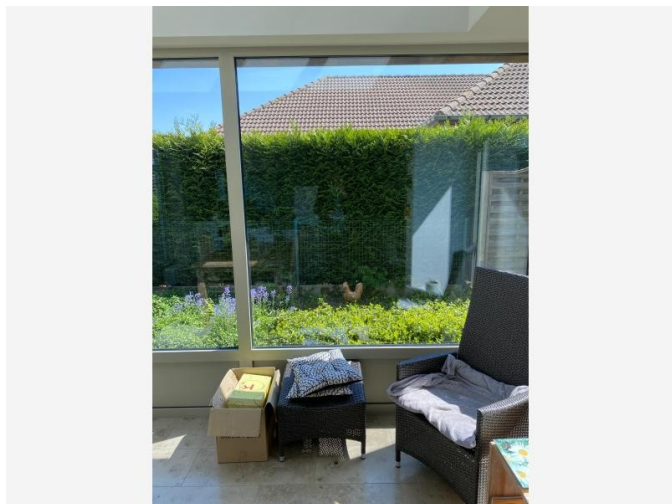
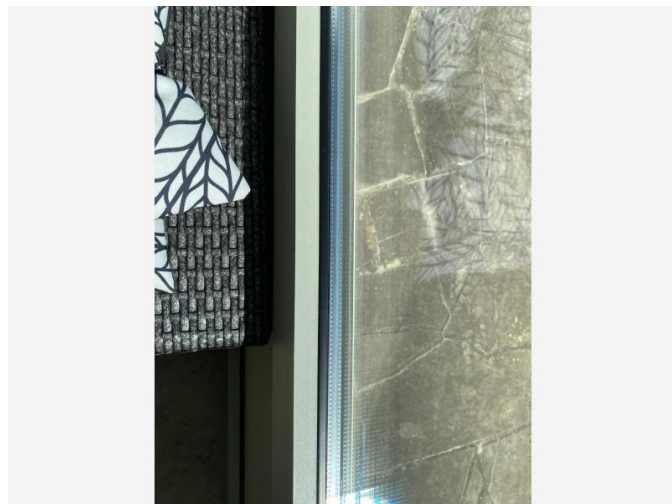
Beschrijving	Notitie	Terug te vinden op plannen
Fiche 21: Rookgaskanalen - niet verdacht	-	-
Fiche 22: Silicone - ramen	De ramen zijn afgekit met silicone. In sommige gevallen is de siliconenkit over de oude mastiek aangebracht. Dit betekent dat er onder de nieuwe silicone nog asbestverdachte mastiek aanwezig kan zijn.	Plan 1.5: Overige toepassingen gelijkvloers Plan 1.8: Overige toepassingen eerste verdieping
Fiche 23: Dakbedekking - niet verdacht	-	-
