# Asbestinventarisatetest

Walle 208, 8500 Kortrijk

Attestnummer : 20260714-000233.000

**Niet-asbestveilig**

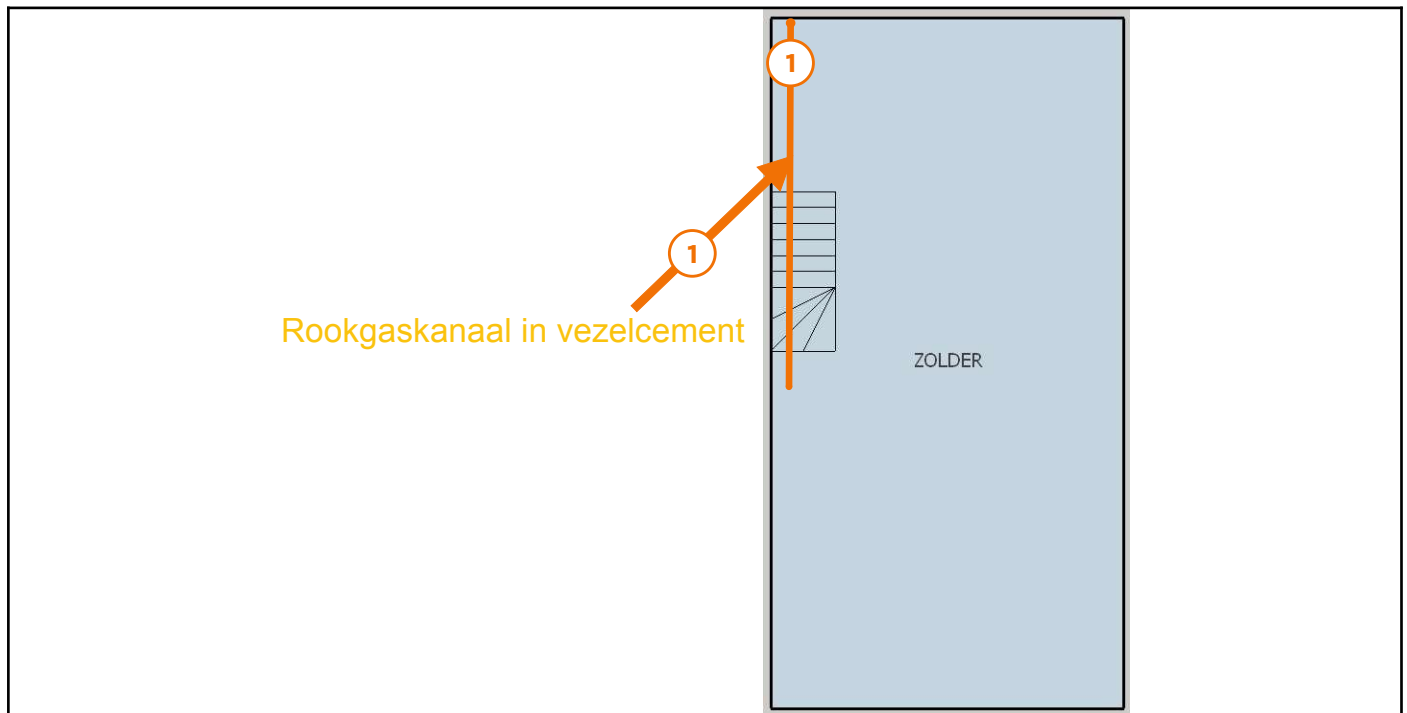
## Plan 1.9: Zolder - rookgaskanaal in vezelcement

| Beschrijving | Type | Actie |
|---|---|---|
| 1. Rookgaskanaal in vezelcement | Asbestmateriaal | <a href="#">Verwijderen</a> |

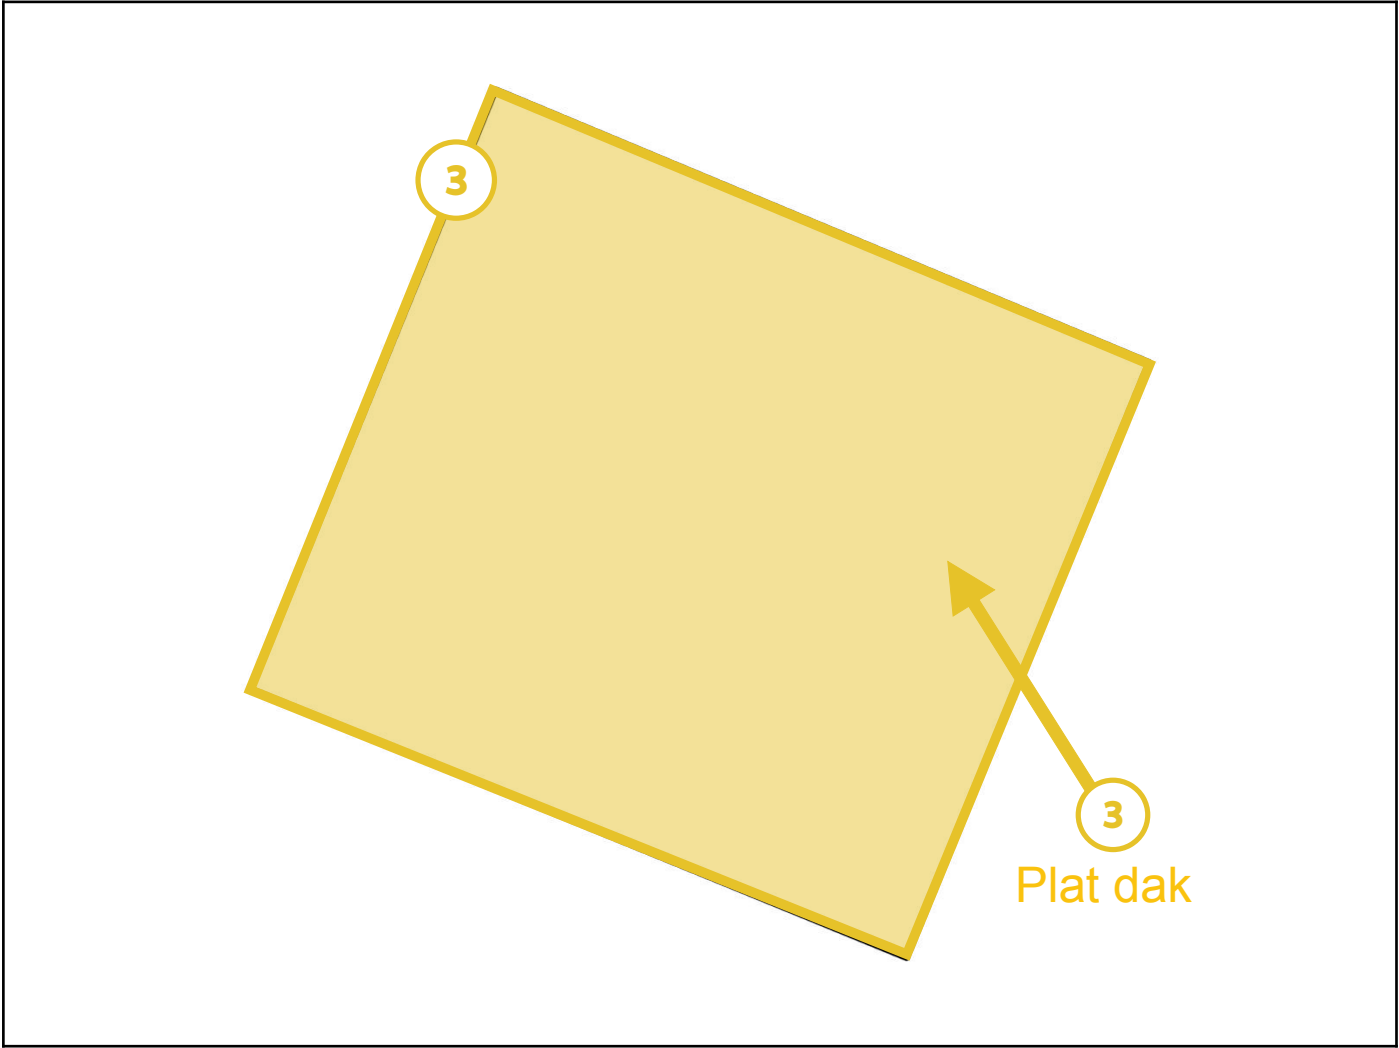
## Plan 2.1: Garages plan - plat dak

| Beschrijving | Type | Actie |
|---|---|---|
| 3. Plat dak | Asbestmateriaal | Zorgvuldig beheren |

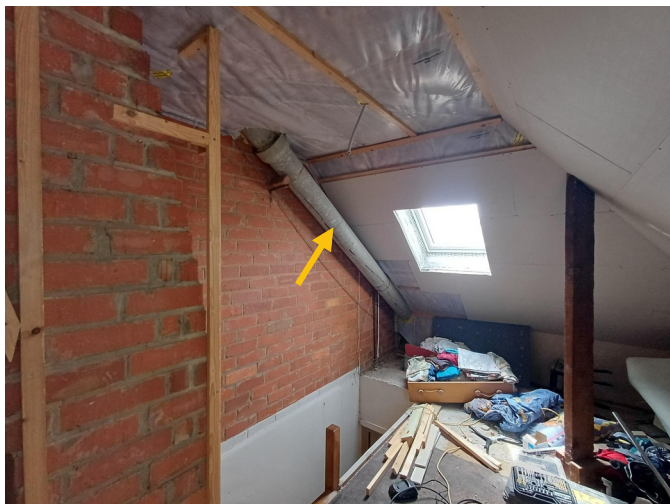
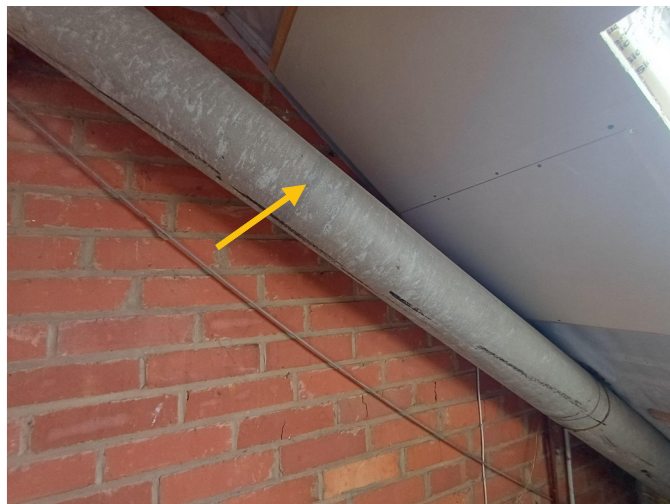
Het asbestmateriaal valt onder de mijlpaal van 2034.

| Eindbeoordeling materiaalarisico | Laag materiaalarisico en/of verlaagde kans op vezelvrijgave |

| Asbestsoort (vezeltype) | Crocidoliet aanwezig |
| Toestand van het materiaal | Onbeschadigd, niet verweerd |

| Beschrijving | Rookgaskanaal in vezelcement |

Verwijderen

- Zorg voor een veilig beheer. Vermijd het beschadigen van het asbestmateriaal. Controleer de toestand jaarlijks op wijzigingen.
- Voer bijkomende staalname(s) uit.

- Eenvoudige handelingen: mag via doe-het-zelf of door werknemer(s) met opleidingsattest eenvoudige handelingen  
Het rookgaskanaal ongebroken en dubbel verpakt in een asbestzak aanbieden aan het containerpark of aan een asbestverwerkingsbedrijf.

Het fixeren van het rookgaskanaal en het dragen van persoonlijke beschermingsmiddelen tijdens het verwijderen is verplicht.

- Eenvoudige handelingen: enkel door erkend asbestverwijderaar  
Vermoedelijk loopt de buis door in een kanaal in de gemetste schouw, dit vereist specifieke bijkomende maatregelen en voldoende expertise om deze buis correct te verwijderen zonder de buis stuk te maken.

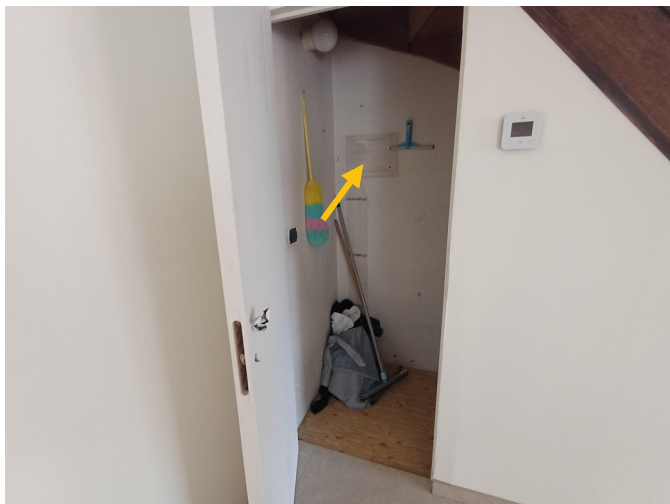
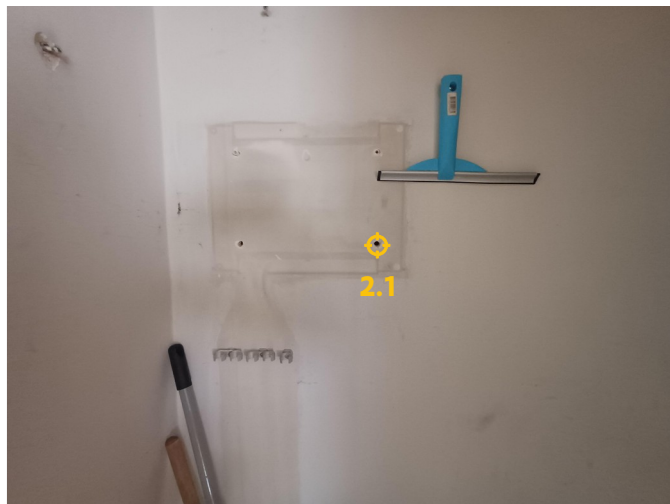
Het asbestmateriaal valt onder de mijlpaal van 2040.

| Eindbeoordeling materiaalarisico | Zeer laag materiaalarisico en/of zeer lage kans op vezelvrijgave |

| Asbestsoort (vezeltype) | Alleen chrysotiel aanwezig |
| Toestand van het materiaal | Licht beschadigd, licht verweerd. Intacte calciumsilicaatplaat of materiaal met categorie 3-gebondenheid |

| Beschrijving | Pleisterwerk wanden |

Zorgvuldig beheren

- Zorg voor een veilig beheer. Vermijd het beschadigen van het asbestmateriaal. Controleer de toestand jaarlijks op wijzigingen.
- Voer bijkomende staalname(s) uit.

- Hermetische zone (erkend asbestverwijderaar)  
Pleisterwerk mag enkel door erkende asbestverwijderaars verwijderd worden via de techniek hermetische zone. De erkende asbestverwijderaars volgen daarbij strikte veiligheidsprocedures en gebruiken gespecialiseerd materieel.

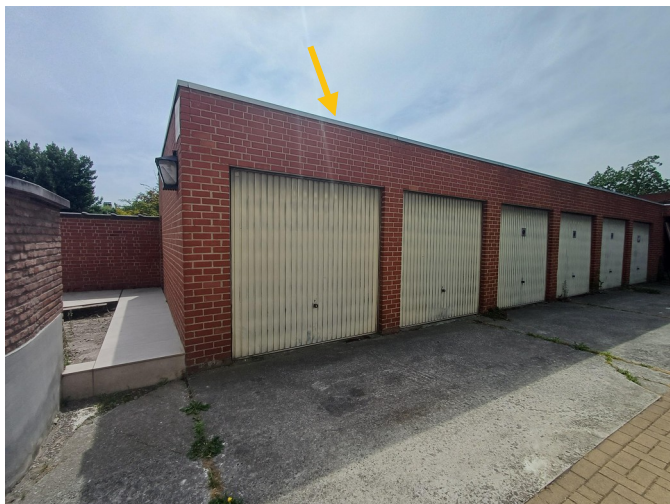
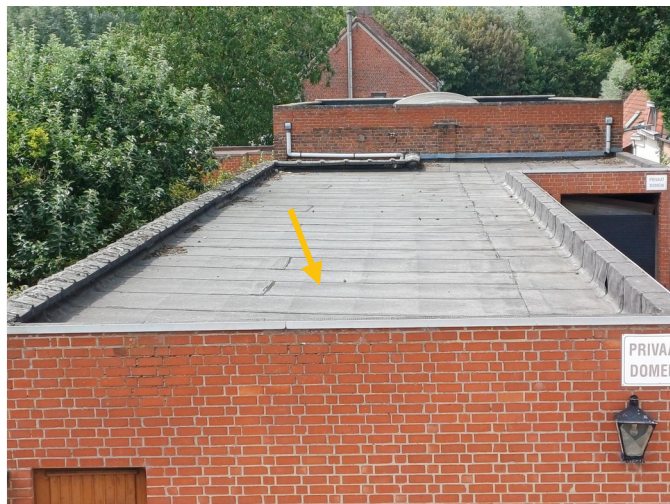
Het asbestmateriaal valt onder de mijlpaal van 2040.

Als de eigenaar besluit om het dak te vernieuwen, dan laat die best eerst een monster nemen en analyseren om te weten of de roofing en/of onderliggende lagen eventueel asbest bevatten.

| Eindbeoordeling materiaalrisico | Laag materiaalrisico en/of verlaagde kans op vezelvrijgave |

| Toestand van het materiaal | Licht beschadigd, licht verweerd. Intacte calciumsilicaatplaat of materiaal met categorie 3-gebondenheid |

| Opmerking | <p>De opgegeven volumes kunnen afwijken van de werkelijkheid en mogen niet worden gebruikt als maatstaf voor heffingen.</p> <p>Het plat dak is in goede staat.</p> <p>Er kan geen staalname uitgevoerd worden zonder schade aan te brengen met waterinsijpeling tot gevolg.</p> <p>De onderliggende lagen kunnen niet worden geïdentificeerd en geïnspecteerd. Er is een kans dat deze asbesthoudend zijn.</p> |

Zorgvuldig beheren

- Zorg voor een veilig beheer. Vermijd het beschadigen van het asbestmateriaal. Controleer de toestand jaarlijks op wijzigingen.
- Voer bijkomende staalname(s) uit.

- Eenvoudige handelingen: mag via doe-het-zelf of door werknemer(s) met opleidingsattest eenvoudige handelingen  
Dit hangt af van de staat van het materiaal en op welke manier de aannemer het materiaal kan verwijderen (zonder of met beschadiging van het materiaal). De verwijdermethode kan dus pas met zekerheid bepaald worden als je weet welke werkwijze de aannemer hanteert en hangt ook af van de risicoanalyse van de aannemer. In de meeste gevallen zullen de vezels echter nog steeds sterk gebonden zijn in het bindmiddel en moeilijk vrijkomen bij de verwijdering.

De toepassing zonder beschadigen en dubbel verpakt in een asbestzak aanbieden aan het containerpark of aan een asbestverwerkingsbedrijf.

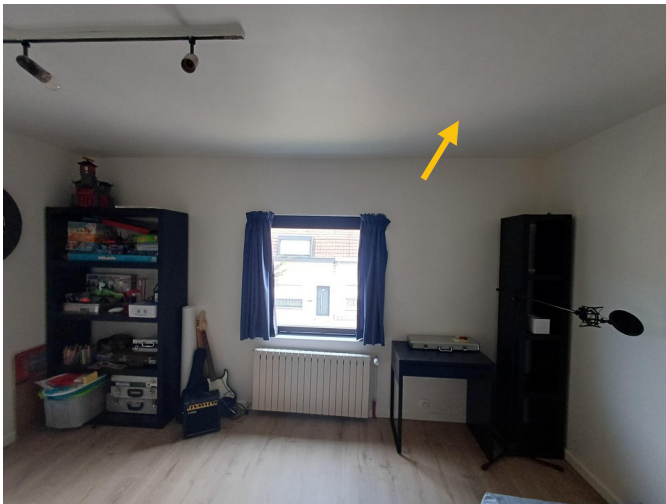
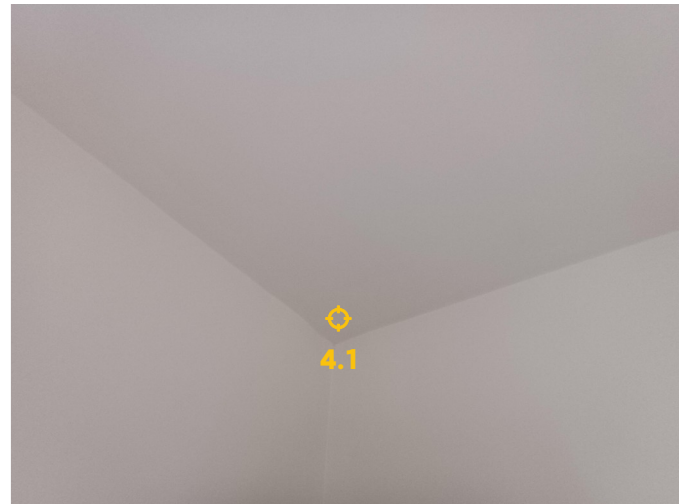
Het asbestmateriaal valt onder de mijlpaal van 2040.

| Eindbeoordeling materiaalisico | Zeer laag materiaalisico en/of zeer lage kans op vezelvrijgave |

| Asbestsoort (vezeltype) | Alleen chrysotiel aanwezig |
| Toestand van het materiaal | Onbeschadigd, niet verweerd |

| Beschrijving | Pleisterwerk plafond |

Zorgvuldig beheren

- Zorg voor een veilig beheer. Vermijd het beschadigen van het asbestmateriaal. Controleer de toestand jaarlijks op wijzigingen.
- Voer bijkomende staalname(s) uit.

- Hermetische zone (erkend asbestverwijderaar)  
Pleisterwerk mag enkel door erkende asbestverwijderaars verwijderd worden via de techniek hermetische zone. De erkende asbestverwijderaars volgen daarbij strikte veiligheidsprocedures en gebruiken gespecialiseerd materieel.
