Asbestinventarisatetest

Kollegelaan 45, 8530 Harelbeke

Attestnummer : 20260618-000240.000

Asbestveilig (maar niet asbestvrij)

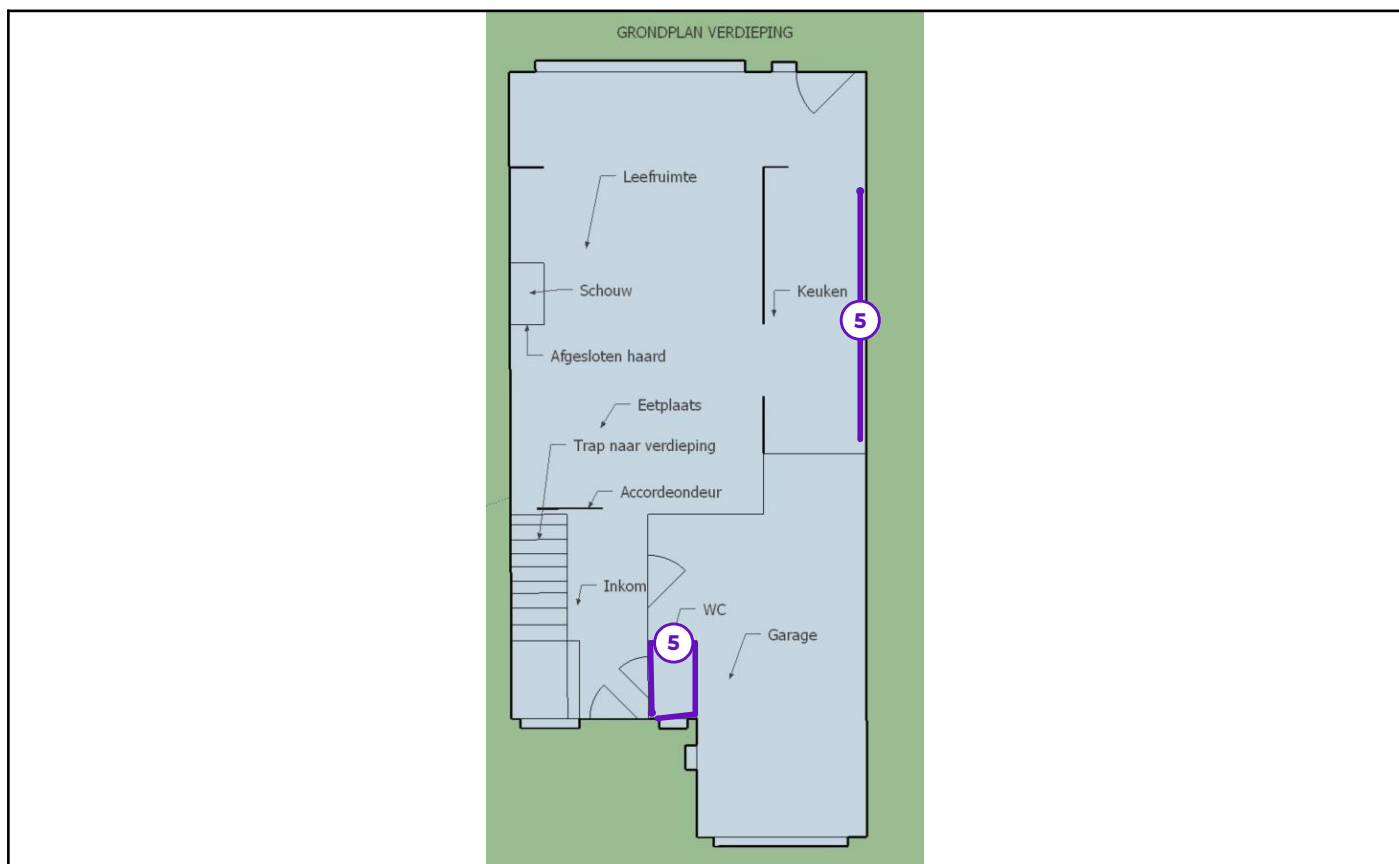
Plan 1.1: Grondplan woning (lijmen wandtegels)

Beschrijving	Type	Actie
5. Lijmen wandtegels woning	Advies	-

Er zijn wandtegels geplaatst op een deel van de wanden van de badkamer, WC en de keuken. Er zijn geen beschadigingen waar te nemen aan de wandtegels.

Lijmen gebruikt voor het bevestigen van wandtegels kunnen asbesthoudend zijn.

Voor sloop/verwijdering van de bestaande wandtegels bijkomende monsternames uitvoeren om asbesthoudende lijmen uit te sluiten. Werken steeds laten uitvoeren door een aannemer met een opleidingsattest eenvoudige handelingen.

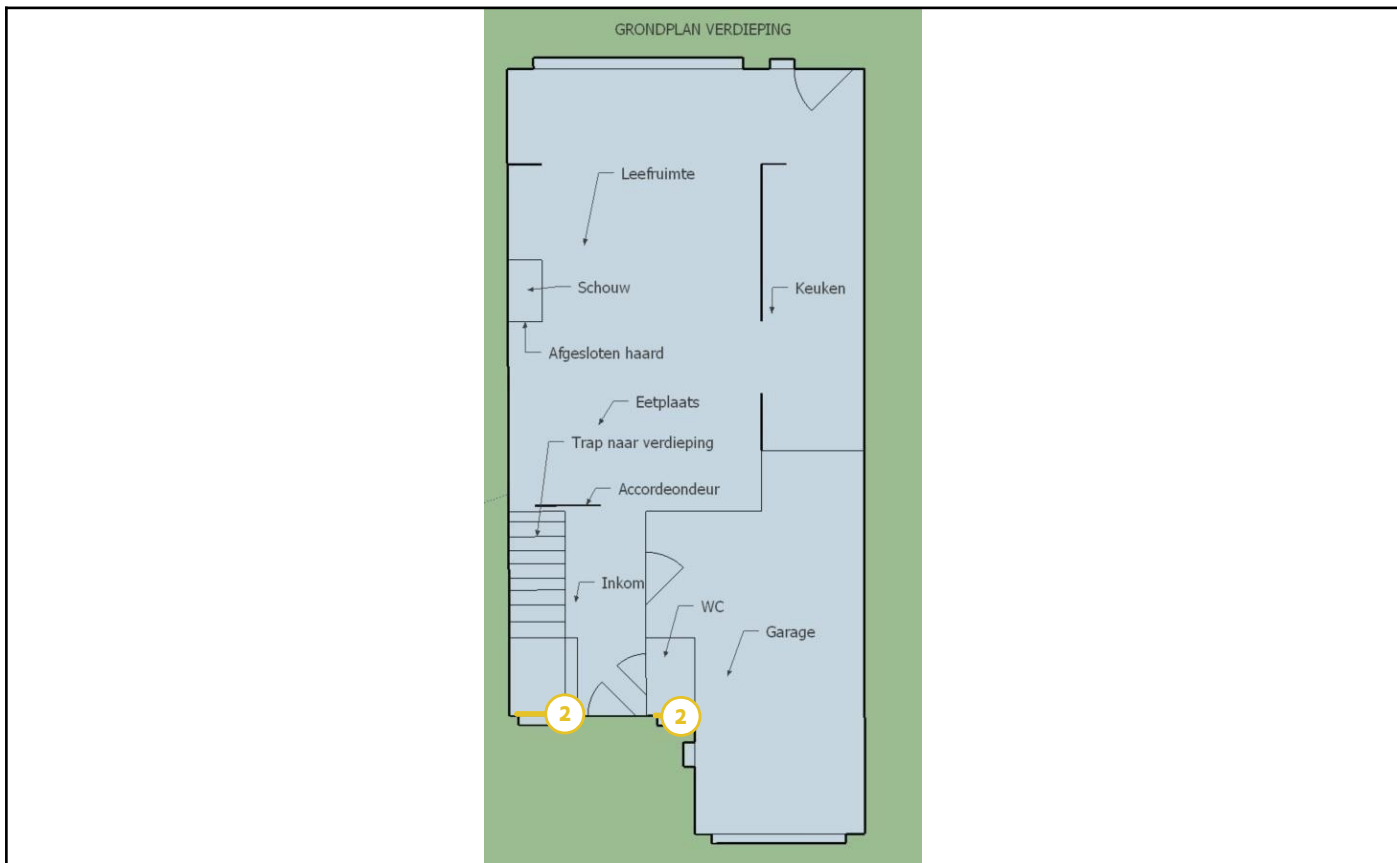
Plan 1.4: Grondplan woning(massal venstertabletten)

Beschrijving	Type	Actie
2. Massal vensterbanken woning	Asbestmateriaal	Zorgvuldig beheren

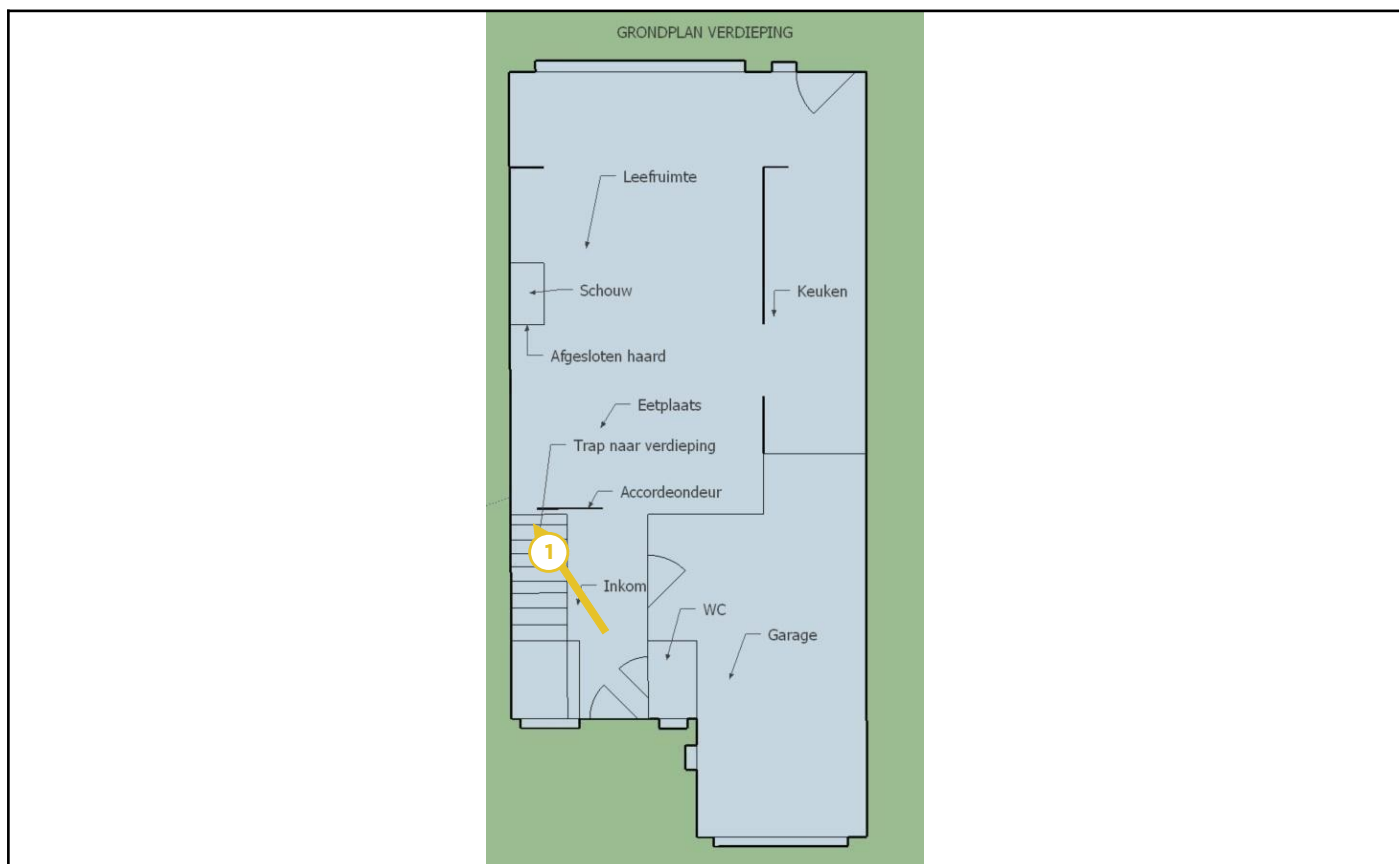
Plan 1.5: Grondplan woning(bakelieten tellers)

Beschrijving	Type	Actie
1. Elektrische tellers in bakeliet	Asbestmateriaal	Zorgvuldig beheren

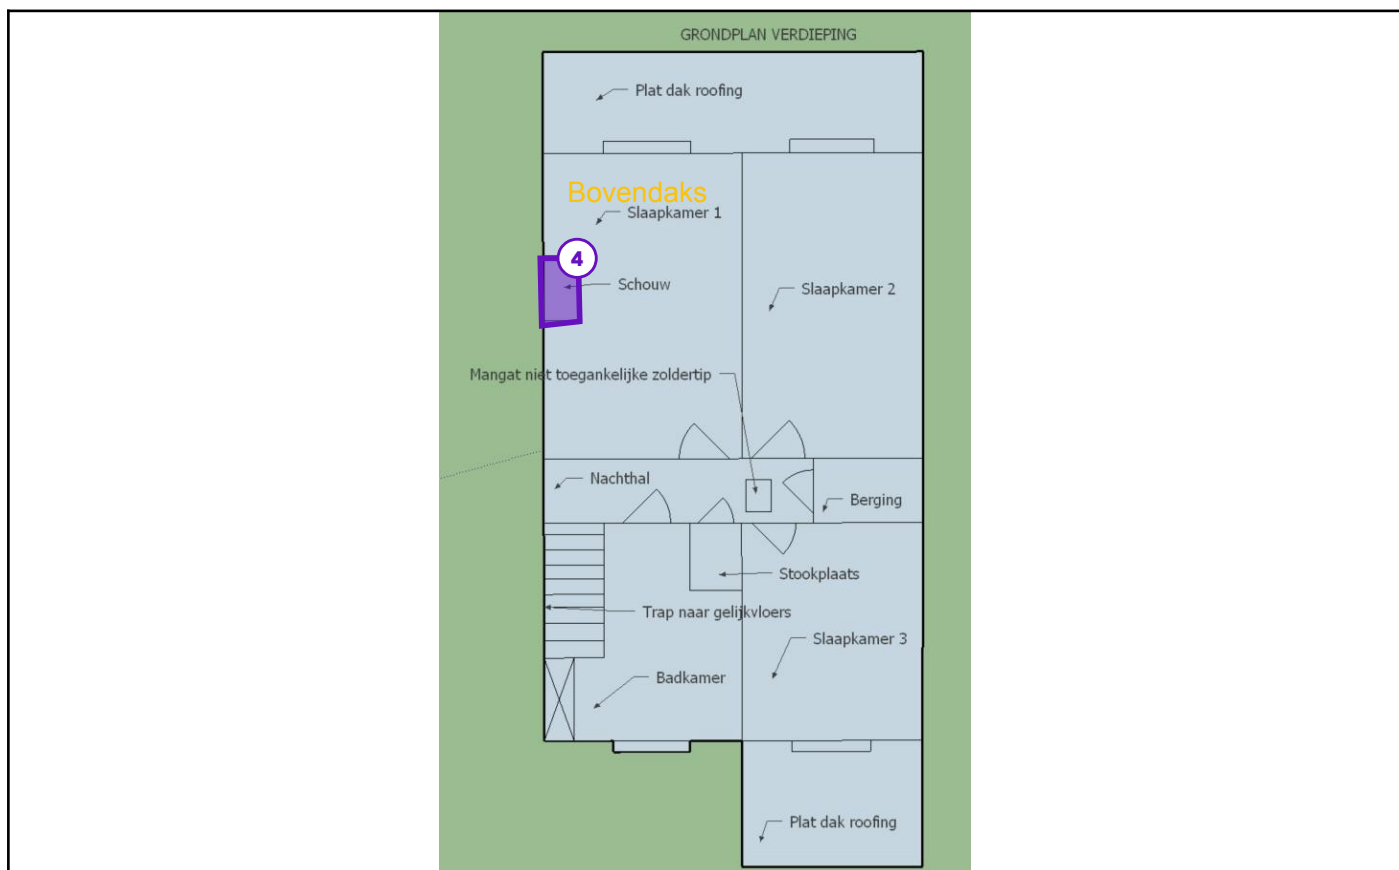
Plan 1.6: Grondplan verdieping (schoorsteen)

Beschrijving	Type	Actie
4. Schoorsteen hellend dak woning	Beperking	-

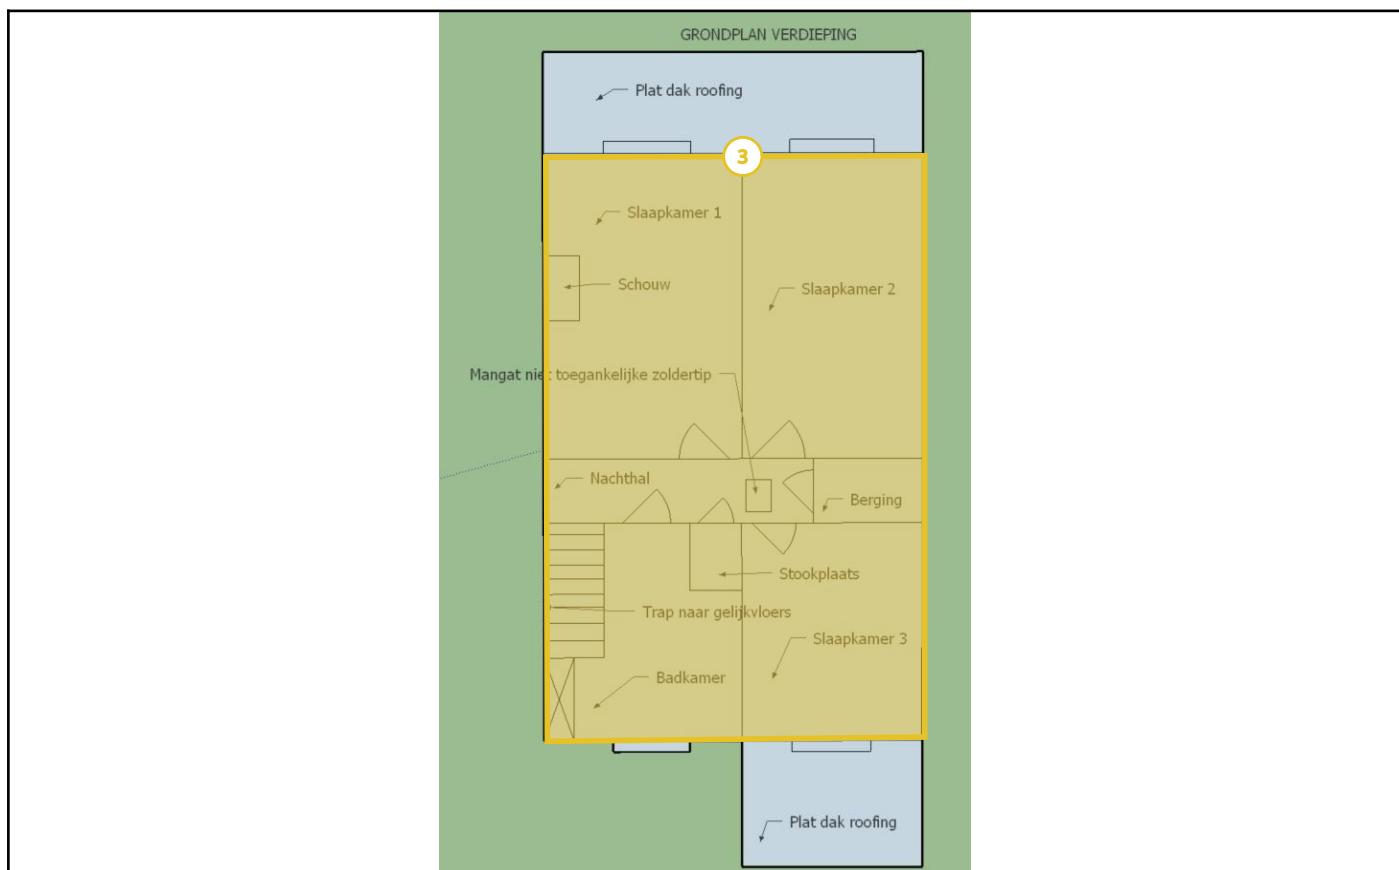
Plan 1.7: Grondplan verdieping (roofing hellend dak)

Beschrijving	Type	Actie
3. Roofing Hellend dak woning.	Asbestmateriaal	Zorgvuldig beheren

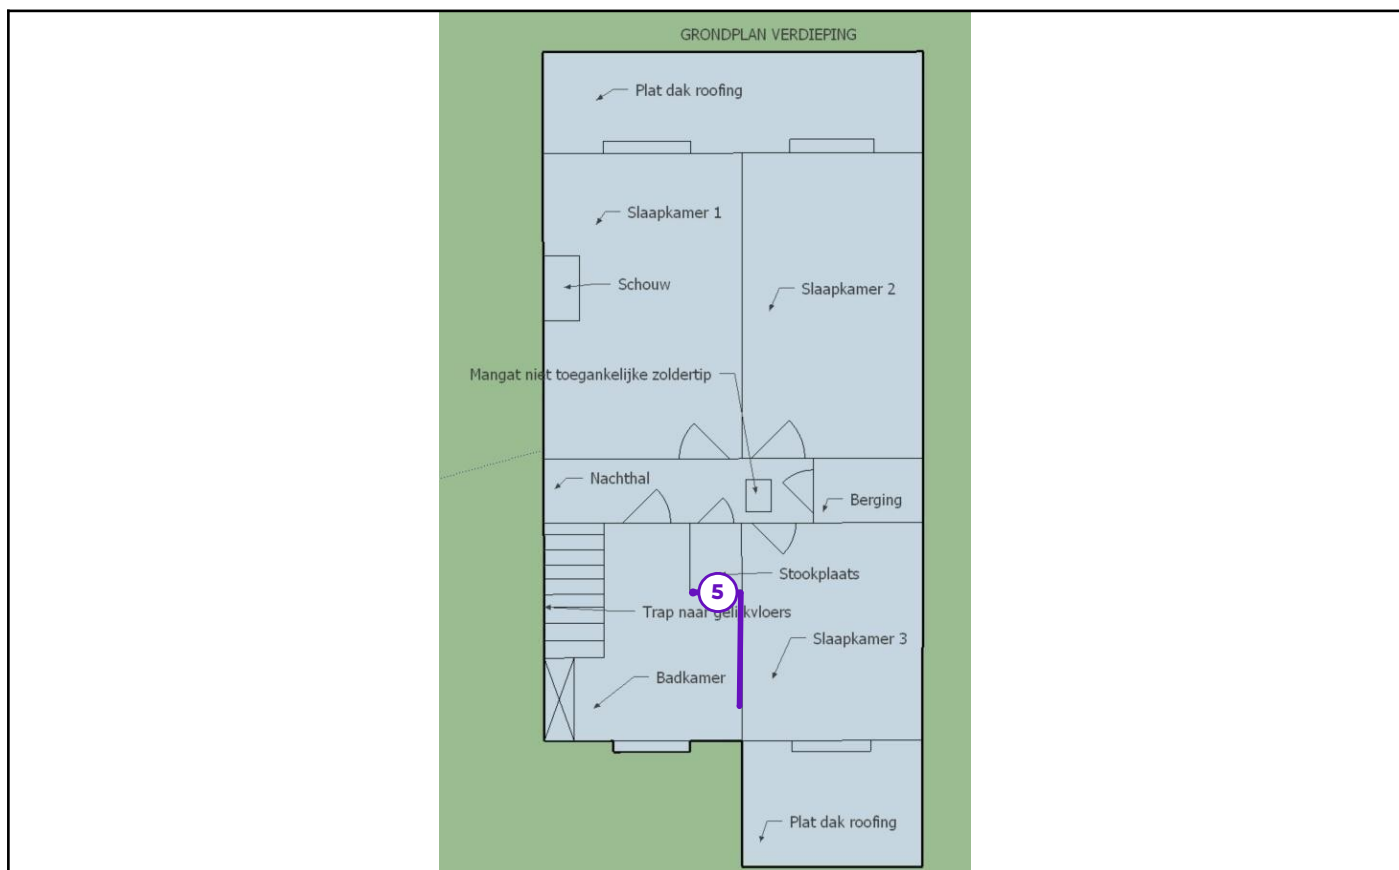
Plan 1.9: Grondplan verdieping(lijmen wandtegels)

Beschrijving	Type	Actie
5. Lijmen wandtegels woning	Advies	-

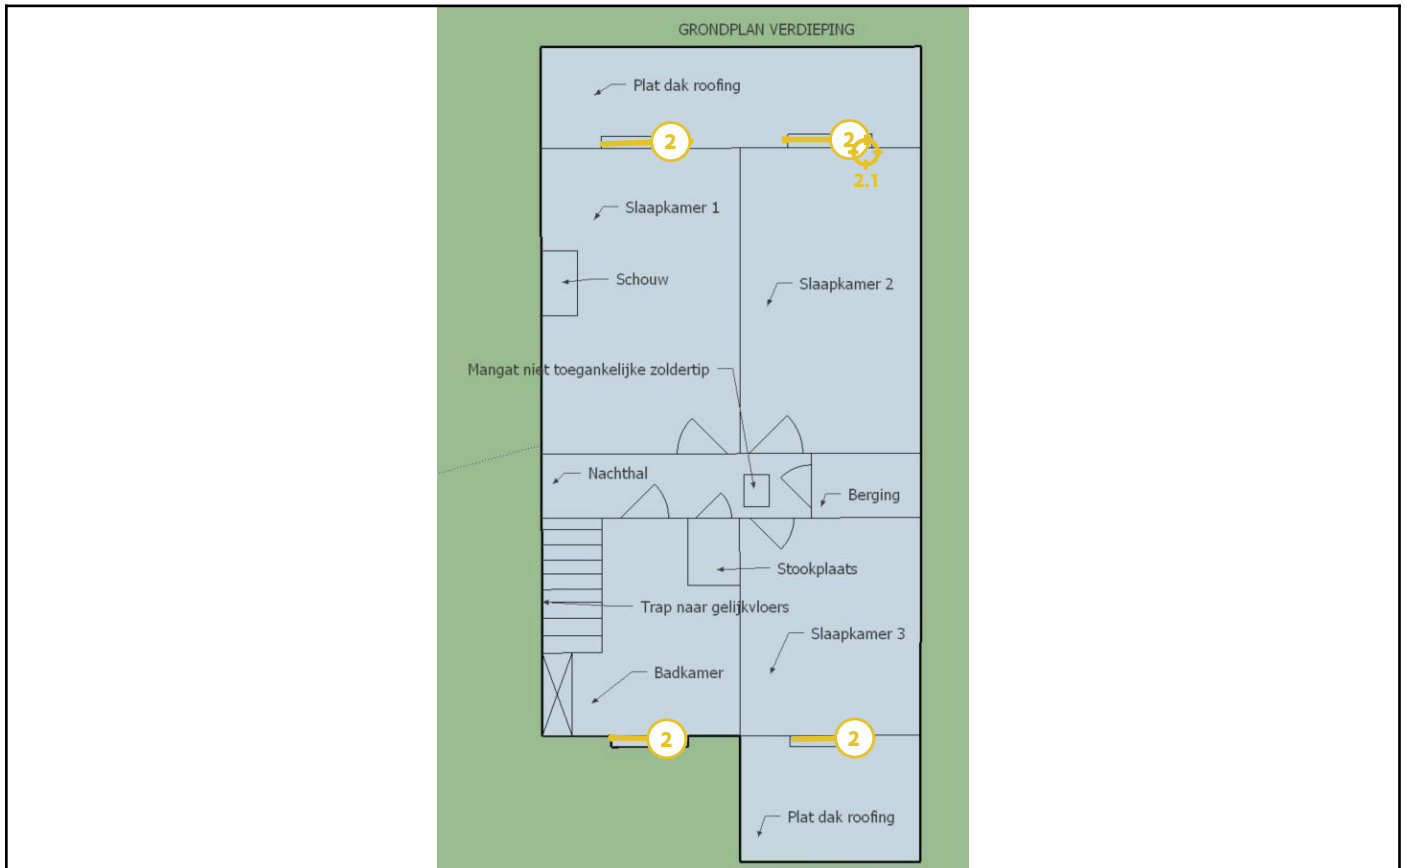
Plan 1.12: Grondplan verdieping(massal venstertabletten)

Beschrijving	Type	Actie
2. Massal vensterbanken woning	Asbestmateriaal	Zorgvuldig beheren
2.1 Code: 9426280	Puntmonster	-

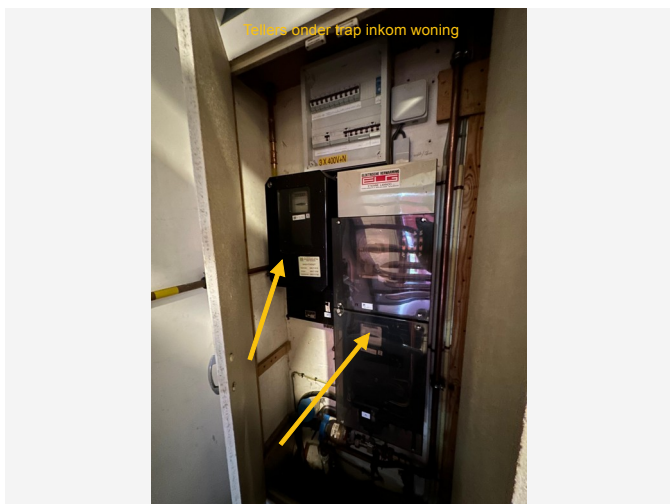
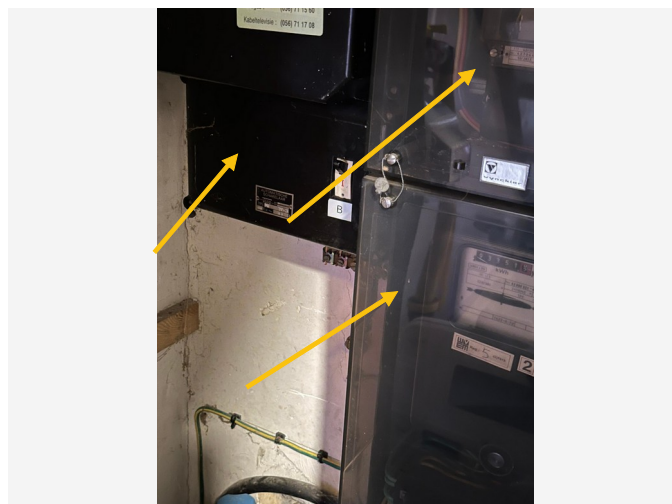
De asbestdeskundige kan met het blote oog de asbestverdachte toepassing vaststellen, om de aanwezigheid van asbesthoudend materiaal en enkel de aanwezigheid van Chrysotiel te bevestigen is bijkomende staalname noodzakelijk.

In dit geval is de nutsmaatschappij eigenaar van de tellers en kunnen enkel zij een monstername laten uitvoeren en dit voor verwijdering van/omwisseling van/werken aan de teller.

Eindbeoordeling materiaalrisico	Laag materiaalrisico en/of verlaagde kans op vezelvrijgave
---------------------------------	--

Gebondenheid	Categorie 1: hechtgebonden in oorsprong
Asbestsoort (vezeltype)	Crocidoliet aanwezig
Asbestconcentratie	Laag (< 50%)
Afschermingsgraad van het gehele materiaal	Geheel of deels vrij aan de binnenlucht, maar geen contact met binnenluchtstromen
Toestand van het materiaal	Onbeschadigd, niet verweerd

Beschrijving	Elektrische tellers in bakeliet
Omgeving	Binnen
Primaire drager	Communicatie en elektrische infrastructuur en uitrusting
Asbestmateriaal	Plaat, paneel, tablet - Type Bakeliet
Bindmiddel van asbestmateriaal	Kunststof of -hars
Gebondenheid op basis van bindmiddel	Hecht
Hoeveelheid (oppervlakte - dikte - aantal)	<ul style="list-style-type: none"> • 0,64 m² - 15,00 cm - 1 stuk
Totaal volume	0,096 m ³
Eenvoudig bereikbaar	Ja
Bevestigingswijze	<ul style="list-style-type: none"> • Geschroefd
Identificatiemethode	<p>De asbestdeskundige beoordeelt het materiaal als asbestverdacht en dus asbesthoudend, en dit zonder monstername.</p> <p>Motivatie: De materialen behoren niet toe aan de eigenaar voor wie de asbestdeskundige de asbestinventaris uitvoert.</p>
Destructieve handeling voor identificatie	Nee
Opmerking	<p>De vermelde oppervlaktes en volumes betreffen een beredeneerde schatting. Er worden geen rechten verleend aan deze oppervlaktes/volumes.</p> <p>Enkel de netbeheerder is bevoegd voor het verwijderen/omwisselen van elektrische tellers.</p>

- Zorg voor een veilig beheer. Vermijd het beschadigen van het asbestmateriaal. Controleer de toestand jaarlijks op wijzigingen.
- Voer bijkomende staalname(s) uit.

- Eenvoudige handelingen: mag via doe-het-zelf of door werknemer(s) met opleidingsattest eenvoudige handelingen
Enkel de nutsmaatschappij is bevoegd voor de verwijdering van de bakelieten tellers.

Neem contact op voor verwijdering/omwisseling van de tellers met de nutsmaatschappij.

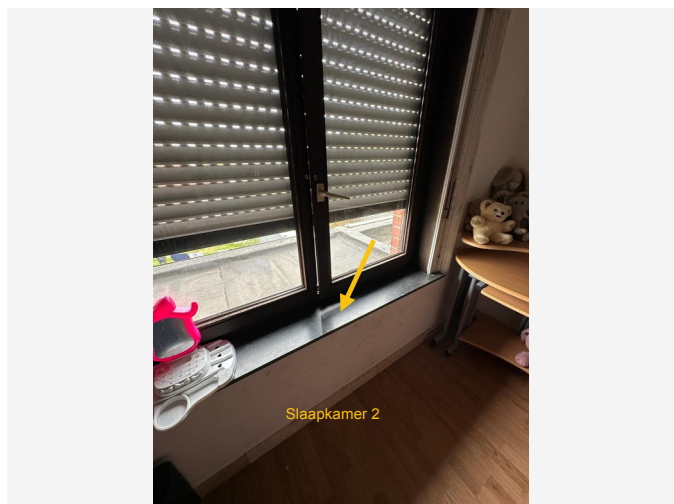
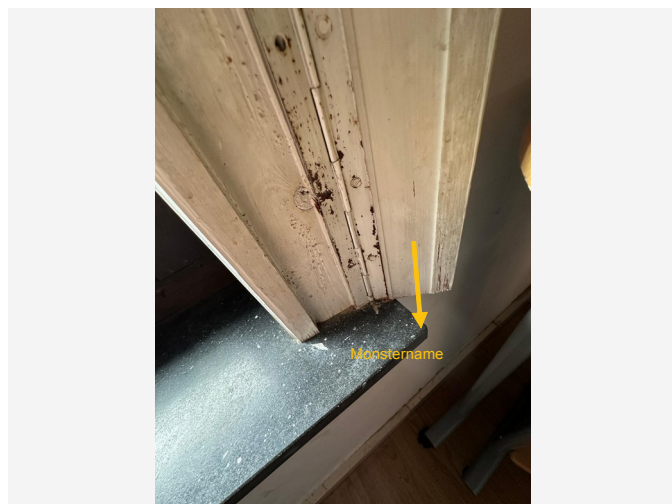
- Eenvoudige handelingen: mag via doe-het-zelf of door werknemer(s) met opleidingsattest eenvoudige handelingen
De massal tablet gebruikt als venstertablet is een hecht-gebonden asbesttoepassing.

Eindbeoordeling materiaalrisico	Laag materiaalrisico en/of verlaagde kans op vezelvrijgave
---------------------------------	--

Gebondenheid	Categorie 1: hechtgebonden in oorsprong
Asbestsoort (vezeltype)	Alleen chrysotiel aanwezig
Asbestconcentratie	Laag (< 50%)
Afschermingsgraad van het gehele materiaal	Geheel of deels vrij aan binnenluchtstromen
Toestand van het materiaal	Onbeschadigd, niet verweerd

#	Type	Referentie	Resultaat
2.1	Puntmonster	9426280	Chrysotiel

Beschrijving	Massal vensterbanken woning
Omgeving	Binnen
Primaire drager	Wandopening verticaal (raam, deur, ...)
Asbestmateriaal	Plaat, paneel, tablet - Type Massal
Bindmiddel van asbestmateriaal	Cement
Gebondenheid op basis van bindmiddel	Hecht
Hoeveelheid (oppervlakte - dikte - aantal)	<ul style="list-style-type: none"> • 0,29 m² - 2,00 cm - 4 stuks • 0,28 m² - 2,00 cm - 1 stuk • 0,17 m² - 2,00 cm - 1 stuk
Totaal volume	0,032 m ³
Eenvoudig bereikbaar	Ja
Bevestigingswijze	<ul style="list-style-type: none"> • Geklemd
Identificatiemethode	Een monstername door de asbestdeskundige met laboanalyse door een asbestlabo.
Destructieve handeling voor identificatie	Nee
Opmerking	<p>De vermelde oppervlaktes en volumes betreffen een beredeneerde schatting. Er worden geen rechten verleend aan deze oppervlaktes/volumes. De dikte is een schatting die voorkomt uit de monsterplaatsen en is daarom niet altijd representatief.</p> <p>Er zijn massal venstertabletten aanwezig onder het vast raam naast de voordeur, WC inkomhal, in de badkamer en de ramen van de 3 slaapkamers.</p> <p>Enkel in de badkamer hangt er een radiator onder de tablet. (binnenluchtstromen)</p>

- Zorg voor een veilig beheer. Vermijd het beschadigen van het asbestmateriaal. Controleer de toestand jaarlijks op wijzigingen.

Gebruik steeds Persoonlijke Bescherming: FFP3-mondmaskers of halfgelaatsmasker met P3 filter, veiligheidsbril, wegwerpovertal CAT III type 5/6, wegwerphandschoenen en afspoelbaar schoeisel.

Voor het verwijderen de tablet grondig fixeren of bevochtigen en de toepassing bij verwijdering niet breken en stofvorming vermijden,

De tablet dubbel verpakt/luchtdicht verpakt aanbieden bij een erkende stortplaats (recyclagepark) of een geregistreerde asbestinzamelaar.

Bij twijfel de tablet laten verwijderen door een aannemer/buitenschrijnwerker met een opleidingsattest eenvoudige handelingen.

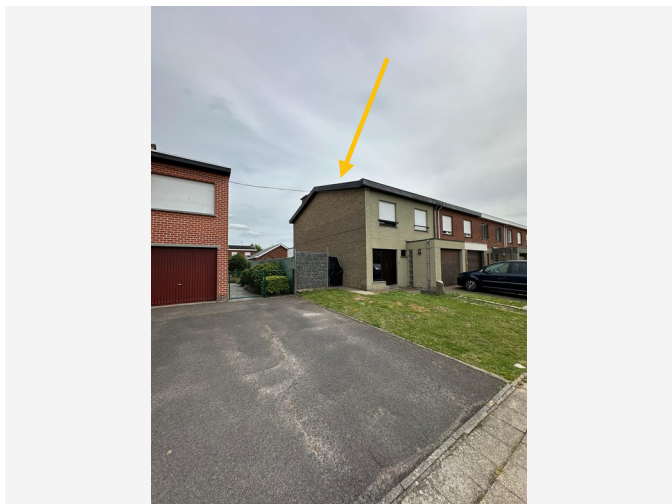
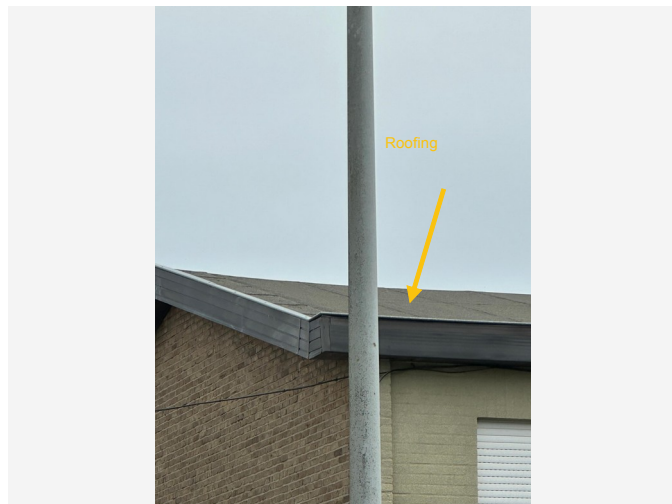
- Eenvoudige handelingen: mag via doe-het-zelf of door werknemer(s) met opleidingsattest eenvoudige handelingen
Asbesthoudende roofing is een hecht-gebonden asbesttoepassing.

Platte daken kunnen asbesthoudende materialen bevatten. Gezien de hoogte is het niet mogelijk tijdens het plaatsbezoek veilig het platte dak nader te inspecteren/te bemonsteren.

Eindbeoordeling materiaalrisico	Zeer laag materiaalrisico en/of zeer lage kans op vezelvrijgave
---------------------------------	---

Gebondenheid	Categorie 1: hechtgebonden in oorsprong
Asbestsoort (vezeltype)	Alleen chrysotiel aanwezig
Asbestconcentratie	Laag (< 50%)
Afschermingsgraad van het gehele materiaal	Geheel of deels vrij aan de buitenlucht, maar geen contact met binnenlucht
Toestand van het materiaal	Onbeschadigd, niet verweerd

Beschrijving	Roofing Hellend dak woning.
Omgeving	Buiten
Primaire drager	Schuin dak
Asbestmateriaal	Dak- en gevelbekleding - Roofing
Bindmiddel van asbestmateriaal	Bitumen (roofing, teer, asfalt)
Gebondenheid op basis van bindmiddel	Hecht
Hoeveelheid (oppervlakte - aantal)	<ul style="list-style-type: none">• 90,81 m² - 1 stuk
Totale oppervlakte	90,81 m ²
Eenvoudig bereikbaar	Ja
Bevestigingswijze	<ul style="list-style-type: none">• Verlijmd, ingegoten, versmeerd
Identificatiemethode	<p>De asbestdeskundige beoordeelt het materiaal als asbestverdacht en dus asbesthoudend, en dit zonder monstername.</p> <p>Motivatie: Er is een onderzoeksbeperking die monstername verhindert; De ruimte of het materiaal bevindt zich hoger dan 3,5 meter vanaf een vaste ondergrond.</p>
Destructieve handeling voor identificatie	Nee
Opmerking	De vermelde oppervlaktes en volumes betreffen een beredeneerde schatting. Er worden geen rechten verleend aan deze oppervlaktes/volumes.

- Zorg voor een veilig beheer. Vermijd het beschadigen van het asbestmateriaal. Controleer de toestand jaarlijks op wijzigingen.
- Voer bijkomende staalname(s) uit.

Voor het verwijderen de Roofing grondig fixeren of bevochtigen en de toepassing bij verwijdering niet breken en stofvorming vermijden, Indien de drager is uitgevoerd met houtvezelplaten, de platen samen afvoeren met de roofing.

Snijd de roofing met een scherp handmes (bv. een stanleymes) voorzichtig in hanteerbare stroken of banen. Het gebruik van slijpschijven, boormachines, hakhamers of reciprozaagbladen is strikt verboden. Mechanische wrijving vernietigt de bitumenmatrix en jaagt de vezels direct de lucht in.

De roofing dubbel verpakt/luchtdicht verpakt aanbieden bij een erkende stortplaats (recyclagepark) of een geregistreerde asbestinzamelaar.

Gezien de hoogte is het aan te raden een dakwerker met de verplichte opleidingen in te schakelen.

Voor sloop/werken aan het platte dak bijkomende stalen laten nemen om asbestverdachte materialen of onderlagen uit te sluiten.

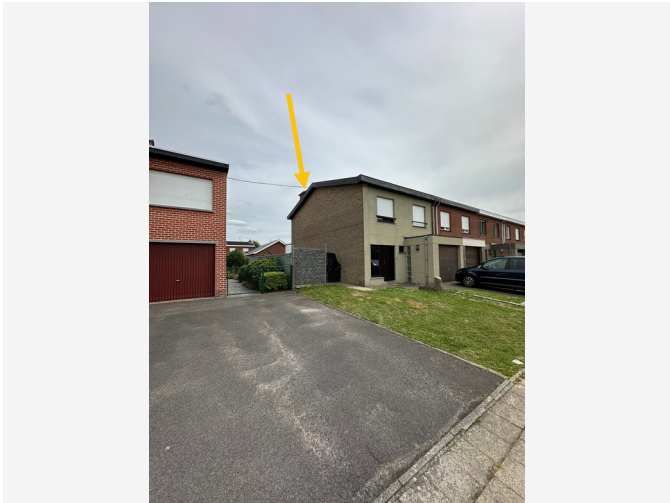
Situeringfoto

Tijdelijke beperking

Reden: Het te onderzoeken materiaal situeert zich hoger dan 3,50 m te rekenen vanaf een veilige ondergrond

Uitleg van de asbestdeskundige: Schoorstenen kunnen asbesthoudende materialen bevatten. Gezien de hoogte kan de schoorsteen niet veilig tijdens het plaatsbezoek nader geïnspecteerd worden.

Onderhoud/werken aan de schoorsteen steeds laten uitvoeren door een schoorsteenveger/aannemer met een opleidingsattest eenvoudige handelingen.

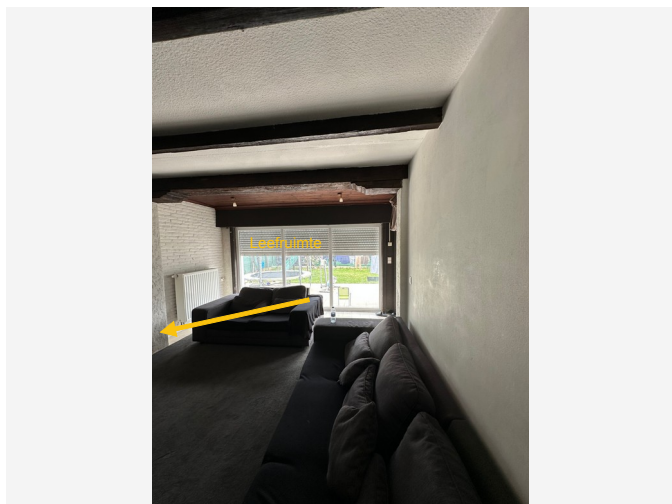
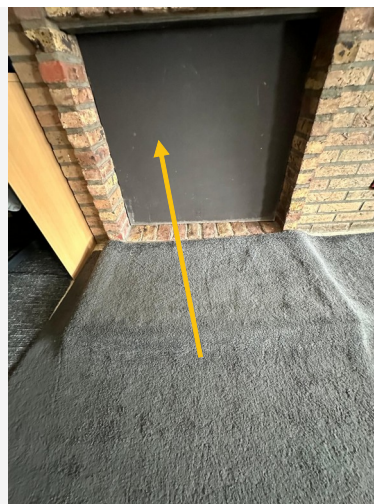
De haard/schouw is geannuleerd in de leefruimte, de opening is volledig afgesloten met een niet asbestverdachte plaat.
