# Asbestinventarisatetest

Guldensporenlaan 28, 8500 Kortrijk  
Gemeenschappelijke delen

Attestnummer : 20251028-000030.000

Uitgegeven op : 28.10.2025

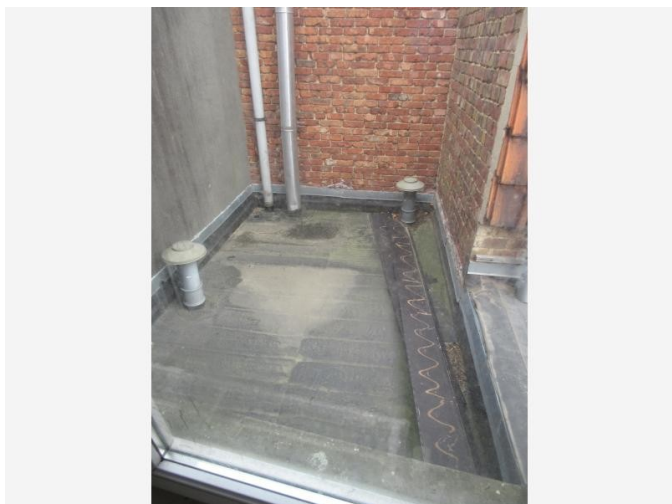
Vrije foto

Dak is vernieuwd en geïsoleerd in 2015 ( zie facturen in bijlage). Voor het plat dak van het gelijkvloers is het duidelijk dat alles is vernieuwd, ook het dampscherm. Voor het platte dak van het 1ste verdiep is het niet duidelijk of alles is vernieuwd. Indien er bij afbraakwerken toch nog oude roofing te voorschijn komt, moet deze eerst geanalyseerd worden alvorens verder af te breken.

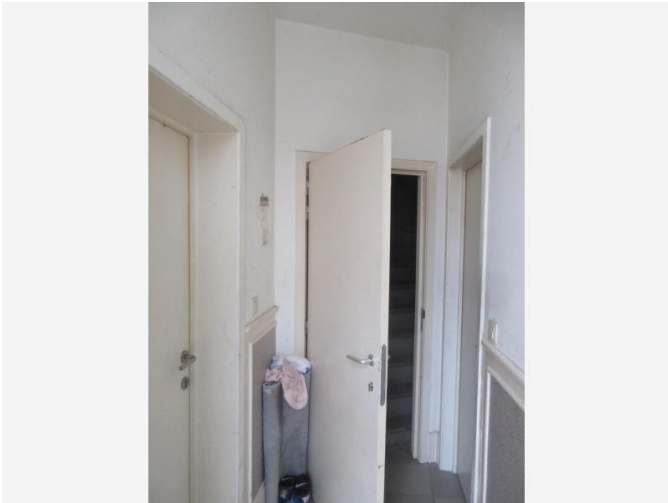
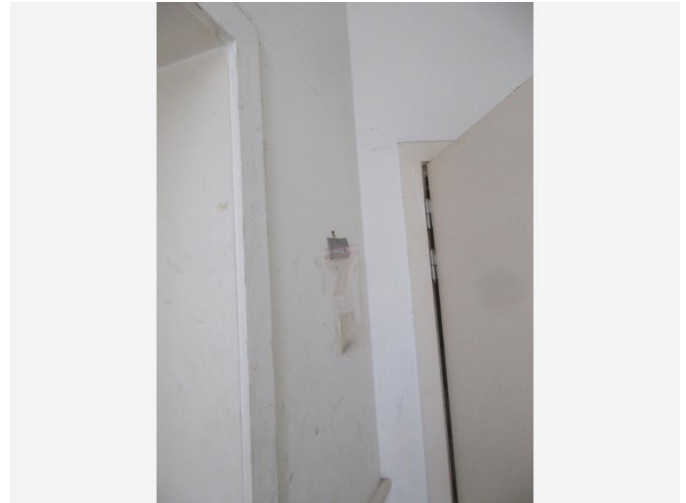
## Fiche 2: pleister inkom

Geen asbest

| Opmerking | Het/ gaat om MS pleister wand + plafond |

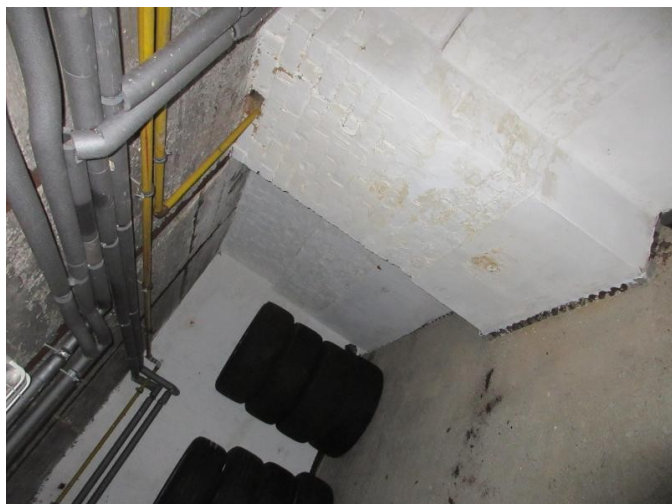
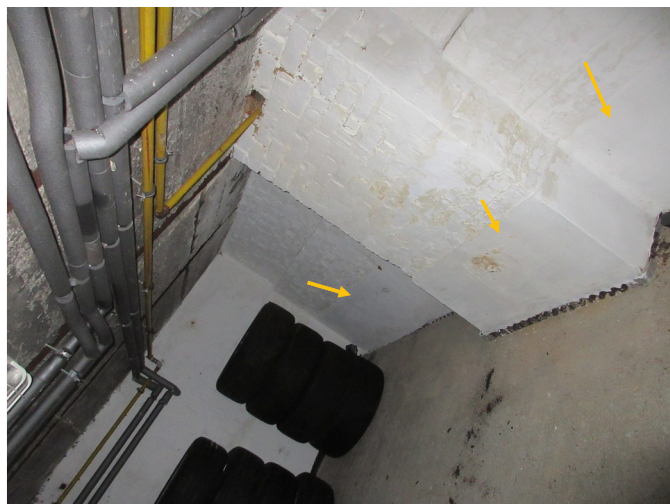
## Fiche 3: MS cementering kelder

Geen asbest

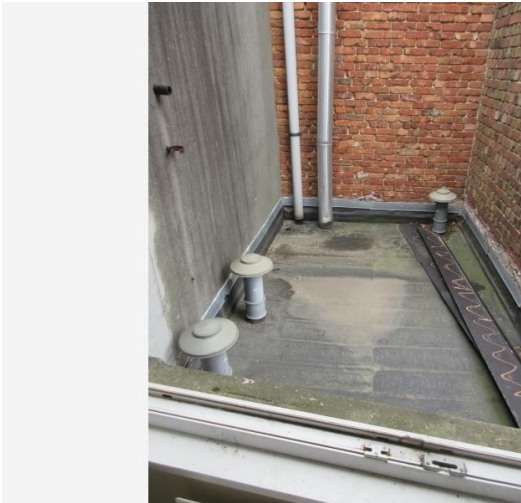
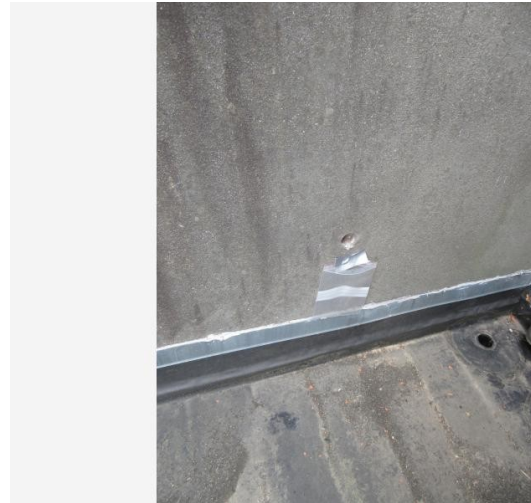
## Fiche 4: MS cementering buitenwand

Geen asbest
