Asbestinventarisatetest

Mentenhoeckstraat 68, 8870 Izegem

Attestnummer : 20260126-000201.000

Asbestveilig (maar niet asbestvrij)

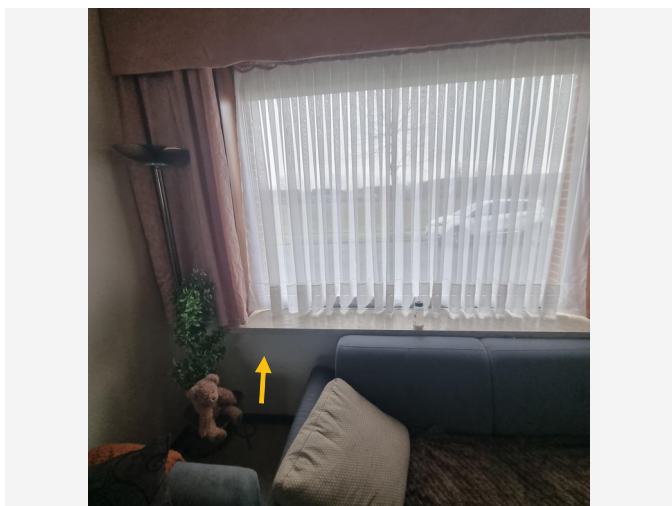
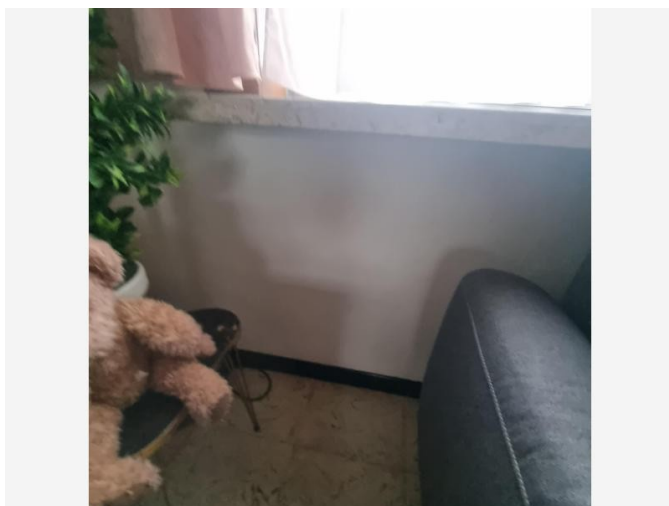
Het asbestmateriaal valt onder de mijlpaal van 2040.

Eindbeoordeling materiaalrisico	Laag materiaalrisico en/of verlaagde kans op vezelvrijgave
Opmerking	Er is geen plaats in de woning waar er pleisterwerk loskomt van de muur.

Gebondenheid	Categorie 2: niet-hechtgebonden met matrix
Asbestsoort (vezeltype)	Alleen chrysotiel
Asbestconcentratie	Laag (< 50%)
Afschermingsgraad van het gehele materiaal	Geheel of deels (ook) vrij aan de binnenlucht
Toestand van het materiaal	Onbeschadigd, niet verweerd

#	Type	Referentie	Resultaat
1.1	Mengmonster	MM01	Chrysotiel

- Zorg voor een veilig beheer. Vermijd het beschadigen van het asbestmateriaal. Controleer de toestand jaarlijks op wijzigingen.
- Voer bijkomende staalname(s) uit.

- Hermetische zone (erkend asbestverwijderaar)
Contacteer een erkende asbestverwijderaar die de nodige certificering heeft voor het verwijderen van asbest met hermetische zone. Wat is een hermetische zone: Een soort luchtdichte tent bestaande uit een houten structuur en plastic folie wordt opgebouwd rondom het te verwijderen asbestmateriaal. Binnen deze hermetische zone wordt een onderdruk gecreëerd zodat eventueel vrijkomende asbestvezels niet kunnen ontsnappen. Deze methode mogen enkel erkend asbestverwijderaars gebruiken.

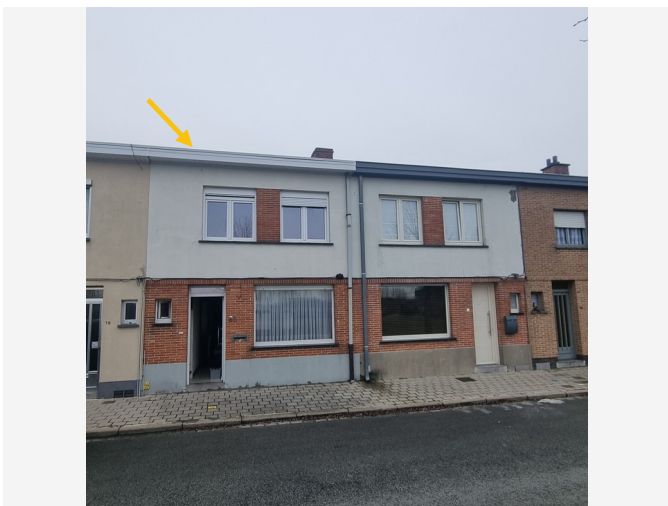
Tijdelijke beperking

Reden: Het te onderzoeken materiaal situeert zich hoger dan 3,50 m te rekenen vanaf een veilige ondergrond

Uitleg van de asbestdeskundige: Het plattedak die aan de voorzijde is hoger gelegen dan 3,5 meter waardoor deze niet geïnspecteerd kon worden. Op de zolder was er aan de voorzijde geen velux waardoor je geen zicht hebt op het platte dak. Indien bij werken plattedak voorzijde te inspecteren valt kan dit worden verder onderzocht.

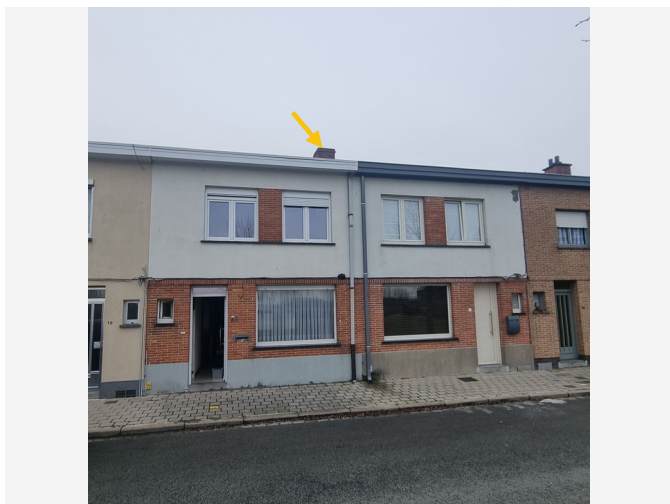
Tijdelijke beperking

Reden: Het te onderzoeken materiaal situeert zich hoger dan 3,50 m te rekenen vanaf een veilige ondergrond

Uitleg van de asbestdeskundige: Het schoorsteen rookgaskanaal is niet te beoordelen. De schoorsteen is aangesloten op de kachel in de leefruimte. Het is niet zichtbaar of er een asbestverdacht rookgaskanaal aanwezig is in de schoorsteen. De binnenzijde van de schoorsteen is niet inspecteerbaar. Het is wel zo gezien het bouwjaar van de woning, dat er mogelijk asbestverdachte materialen gebruikt werden in de schoorsteen, met als functie brandwerend. Dit kan bijvoorbeeld gaan over een asbestverdacht rookgaskanaal dat gebruikt werd in de schoorsteen. Wees extra aandachtig bij werken aan de schoorsteen om deze nader te inspecteren op asbestverdachte materialen.

(Asbest)materiaal	Rookgaskanaal
Karakterisatie	Asbest (verdacht)
Primaire drager	Schuin dak

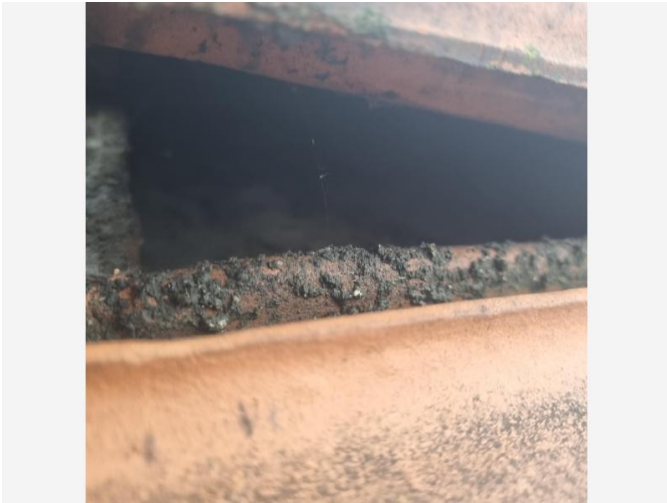
Tijdelijke beperking

Reden: Er is geen volledige risicobeoordeling mogelijk

Uitleg van de asbestdeskundige: Het onderdak is moeilijk te inspecteren. Aan de buitenzijde zijn enkel de dakpannen van het horizontale stuk bereikbaar. Deze kunnen bijna niet opgetild worden. Via de zolder is er isolatie en dampscherm zichtbaar. Er is onderaan klein beetje lus helemaal in de hoek. Het lijkt erop dat het onderdak doek is. Maar kan wel niet representatief zijn voor de voorzijde van het dak omdat deze ook niet zichtbaar is.

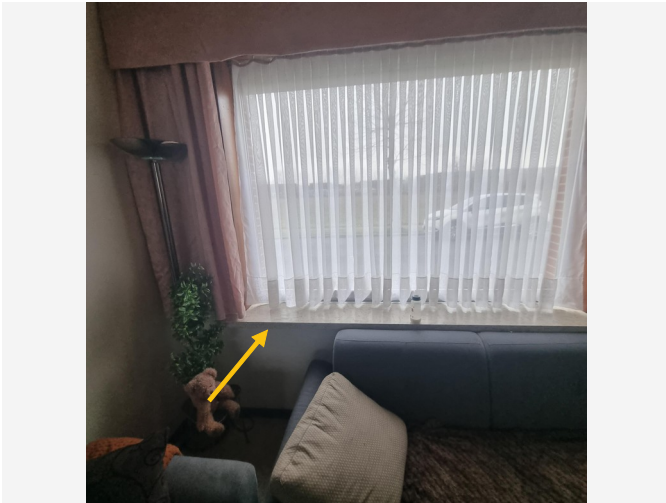
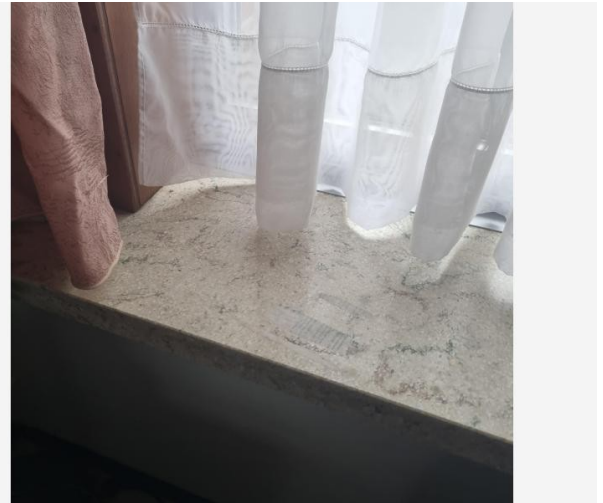
Geen verdachte vensterbank - in de woning is er geen verdachte vensterbank aanwezig.

De asbestdeskundige beoordeelt het materiaal als niet-asbestverdacht.

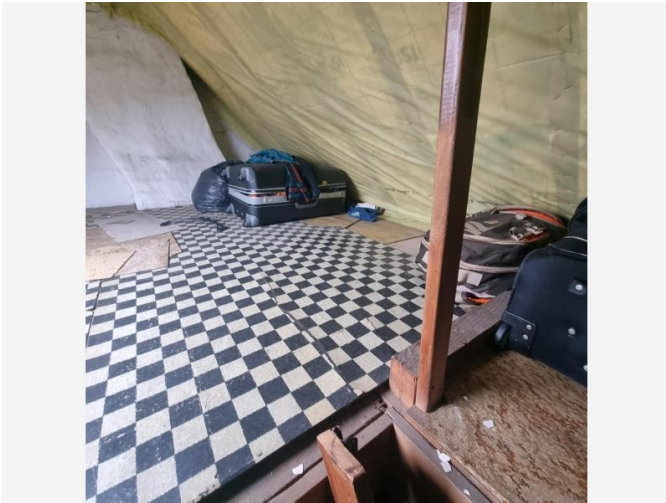
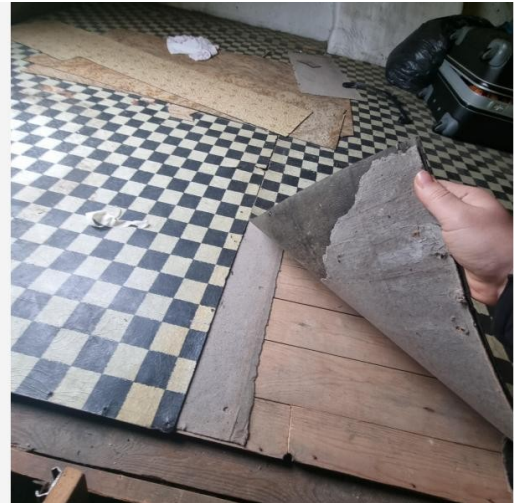
Tijdens de inspectie van het vloerzeil heb ik, op basis van mijn ervaring, kunnen vaststellen dat het vloerzeil niet asbestverdacht is.

Basis voor advies	De asbestdeskundige beoordeelt het materiaal als niet-asbestverdacht.
Primaire drager	Vloer

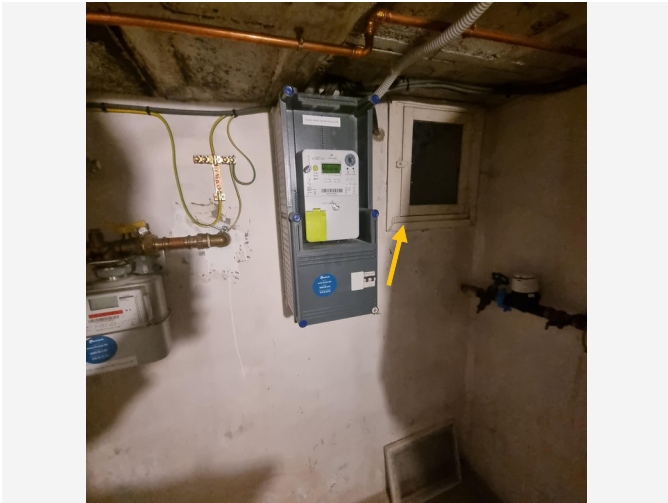
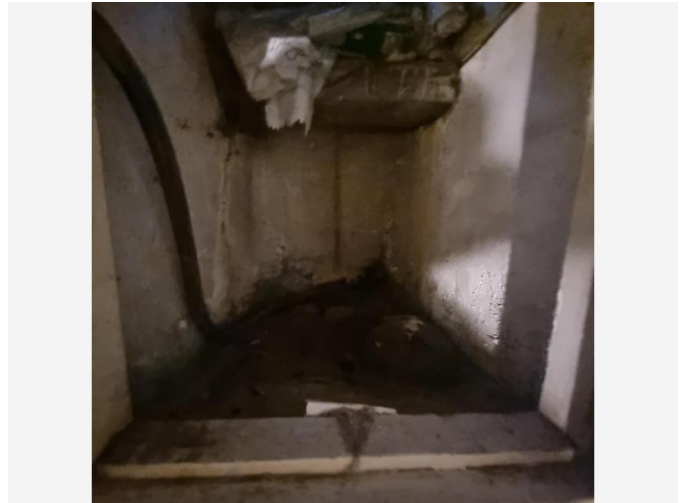
De kelder werd onderzocht en er werden geen verdachte materialen teruggevonden.

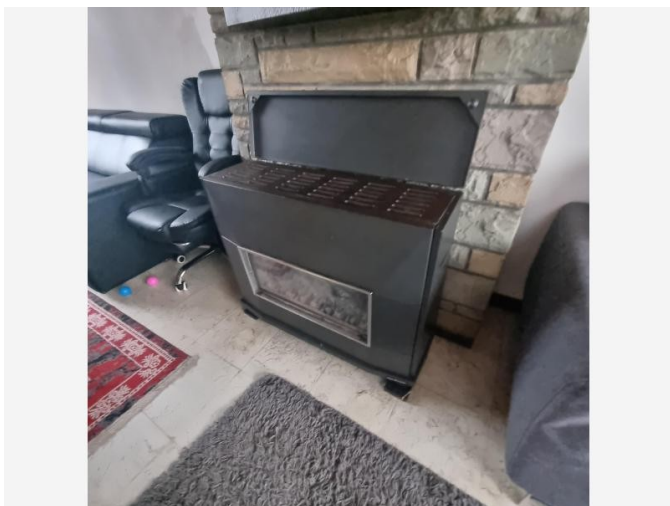
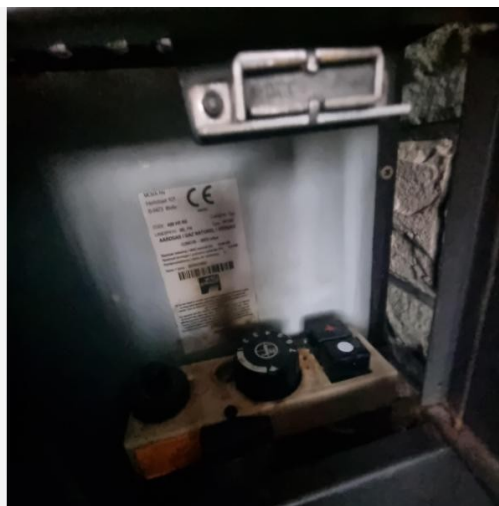
De gaskachel werd niet onderzocht langs de binnenkant. Een asbestdeskundige mag geen toestellen demonteren om verdachte toepassingen op te sporen. Het uiterlijk van de gaskachel doet vermoeden dat het in gebruik genomen werd voor 2001 en dus mogelijk tot een risicobouwjaar behoort. Het is daarom van groot belang om extra aandachtig te zijn bij werken aan/ verwijderen van de gaskachel. Breng de techniek op de hoogte en contacteer indien nodig een asbestdeskundige om extra stalen te nemen. Het is aangewezen om bijkomend onderzoek uit te voeren alvorens de kachel te verwijderen.

Basis voor advies	Verder destructief onderzoek indien noodzakelijk
-------------------	--

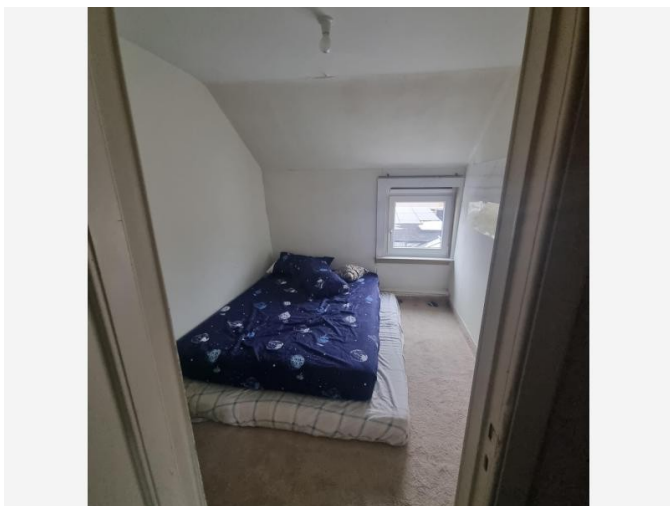
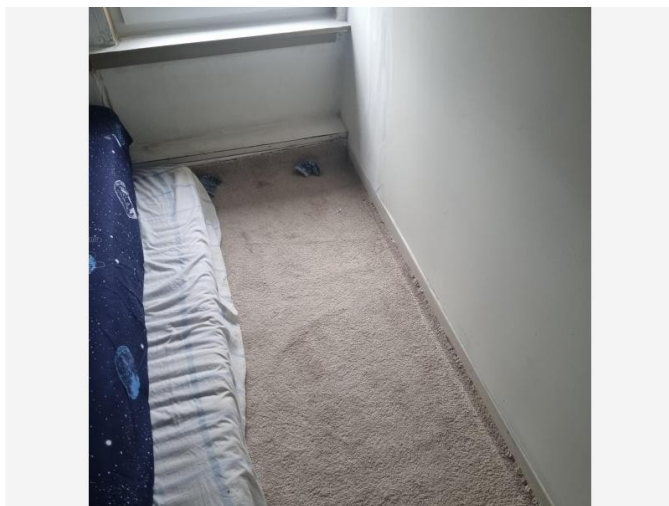
Tijdens het plaatsbezoek was er tapijt aanwezig. Het tapijt was goed vastgehecht waardoor er geen onderzoek onder het tapijt kon plaatsvinden. Destructief onderzoek om onder het tapijt te onderzoeken is niet noodzakelijk voor dit type attest.

Basis voor advies	Verder destructief onderzoek indien noodzakelijk
-------------------	--

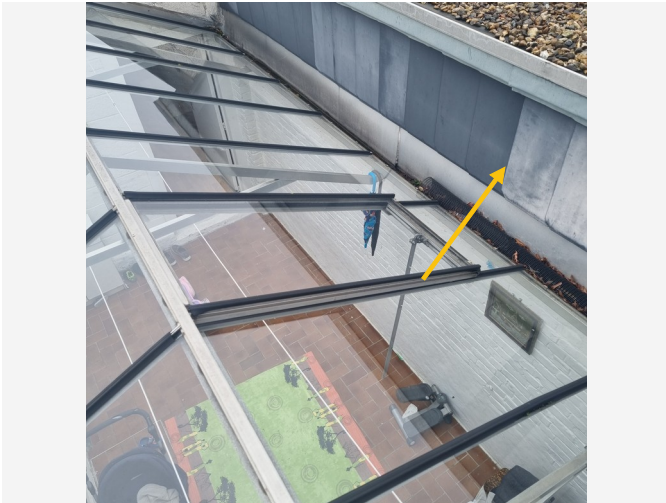
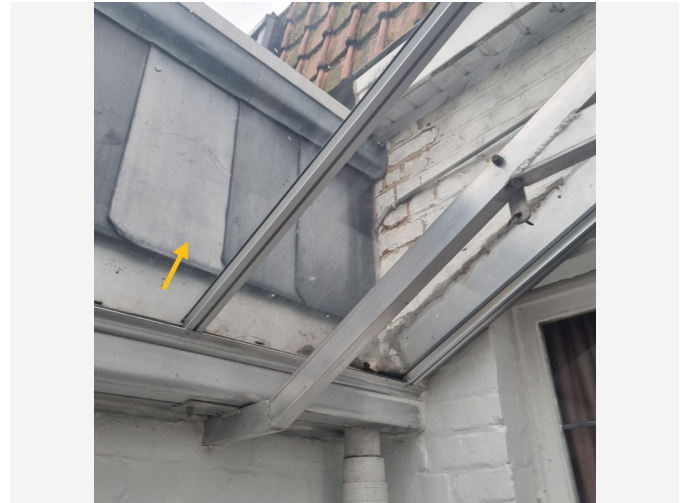
Bij de buren waren er leien aanwezig ter hoogte van de veranda.

Basis voor advies	Beoordeling op basis van expertise met een vaststelling door de asbestdeskundige.
--------------------------	---

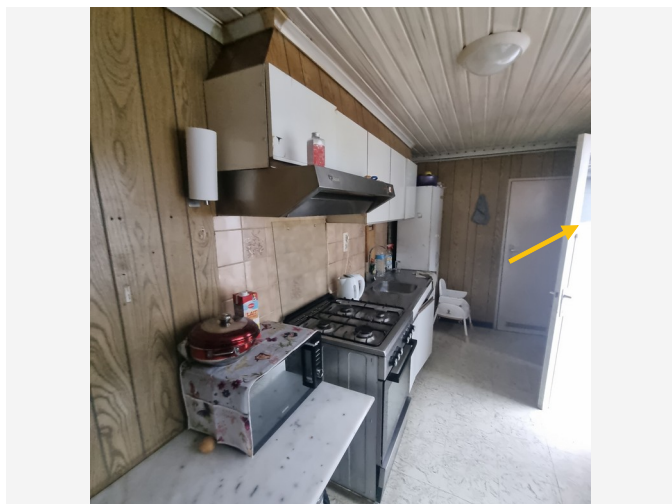
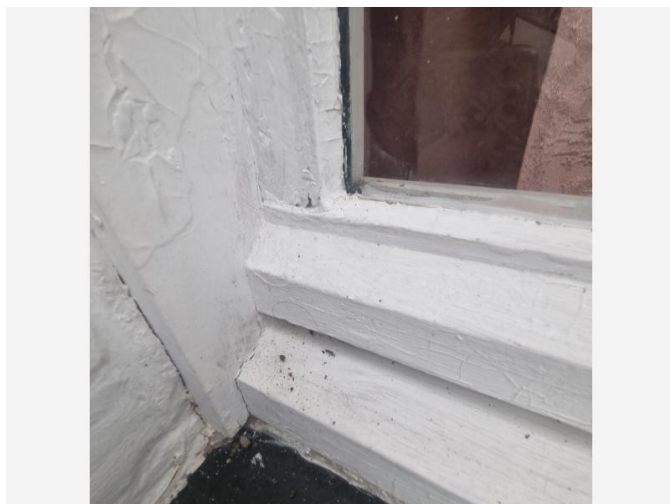
Geen asbest

#	Type	Referentie	Resultaat
11.1	Puntmonster	MM02	Geen asbest

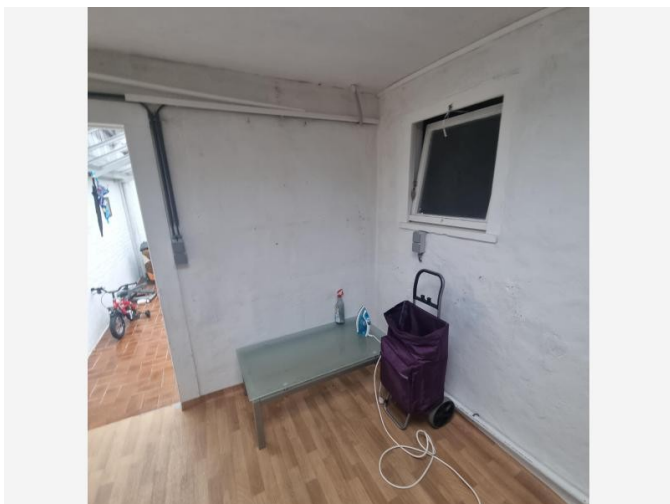
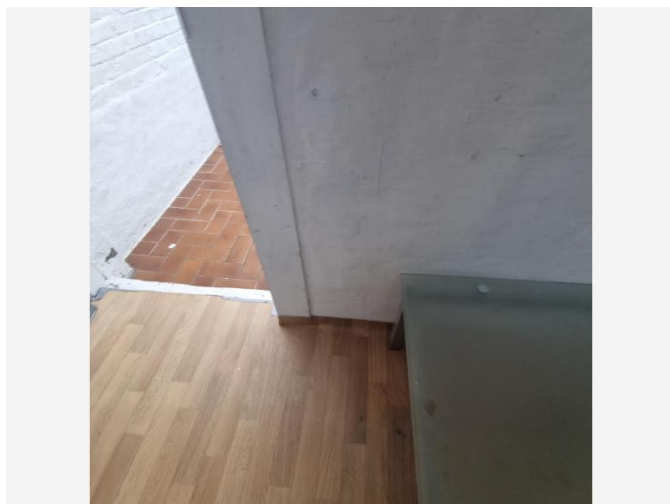
Geen asbest

#	Type	Referentie	Resultaat
12.1	Mengmonster	MM04	Geen asbest

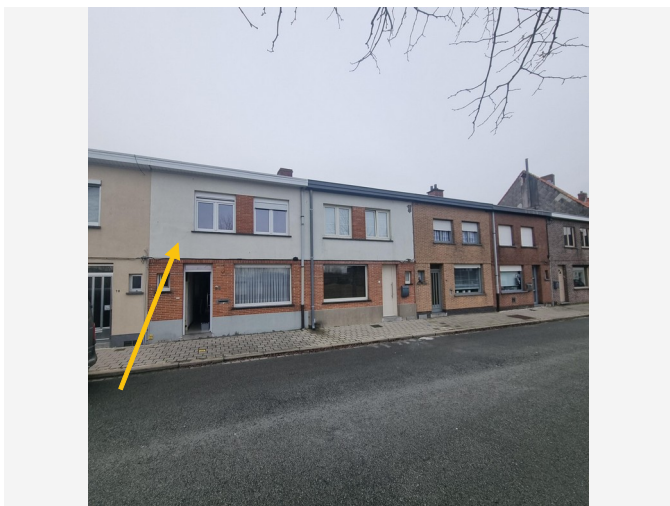
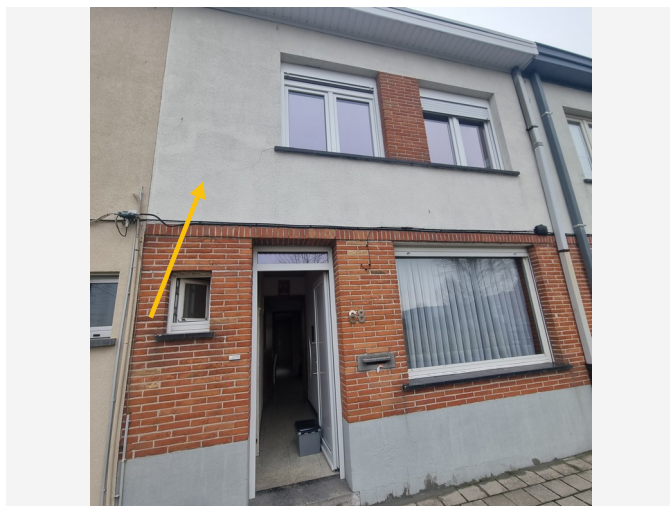
Geen asbest

#	Type	Referentie	Resultaat
13.1	Mengmonster	MM05	Geen asbest

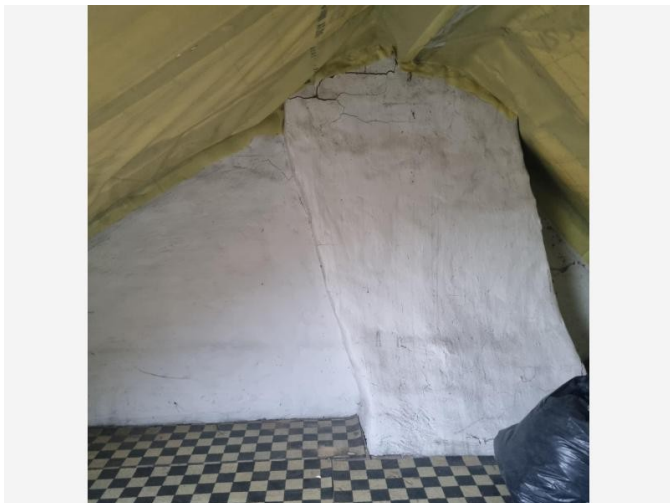
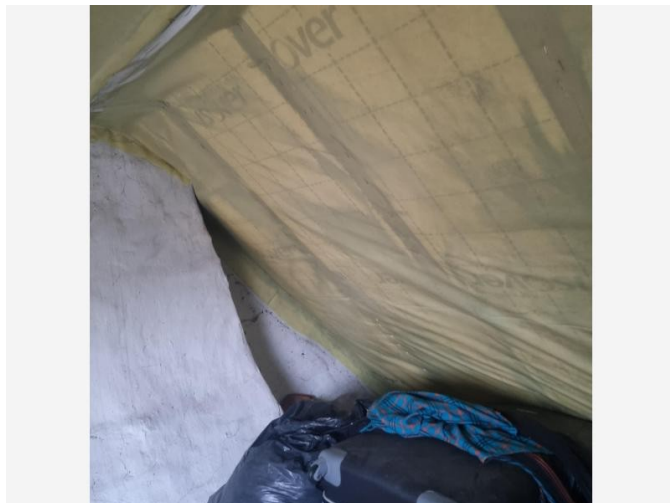
Fiche 14: BR-Muur-Cementage Zolder schoorsteen -M- Binnenlucht

Geen asbest

#	Type	Referentie	Resultaat
14.1	Mengmonster	MM03	Geen asbest
