Asbestinventarisatetest

Heilig Hartstraat 20, 8870 Izegem

Attestnummer : 20250521-000098.000

Uitgegeven op : 21.05.2025

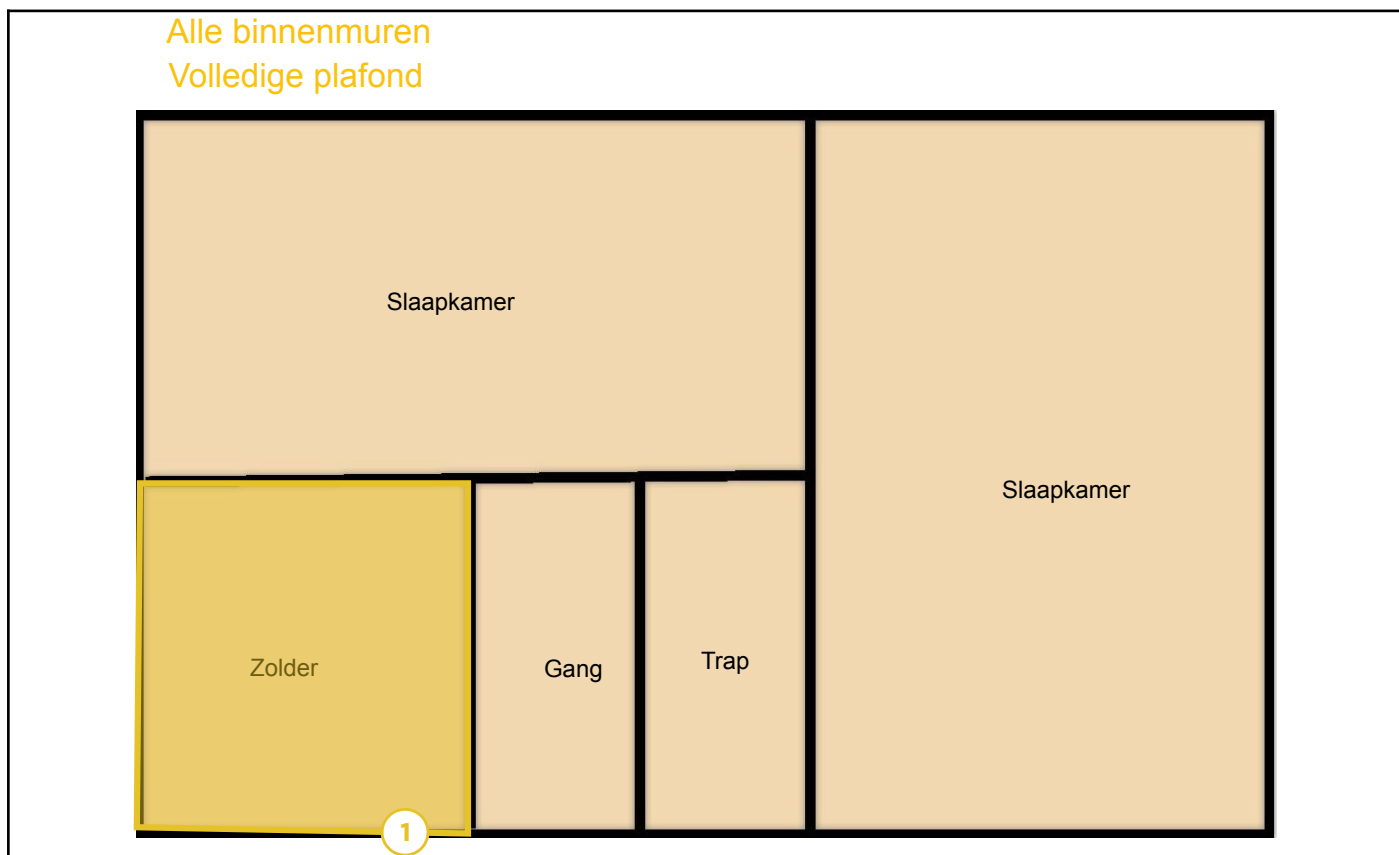
Plan 1.6: Woning, verd. +2

Beschrijving	Type	Actie
1. Onderdakplaten	Asbestmateriaal	Zorgvuldig beheren
4. Valse muren	Advies	-
5. Valse plafond	Advies	-

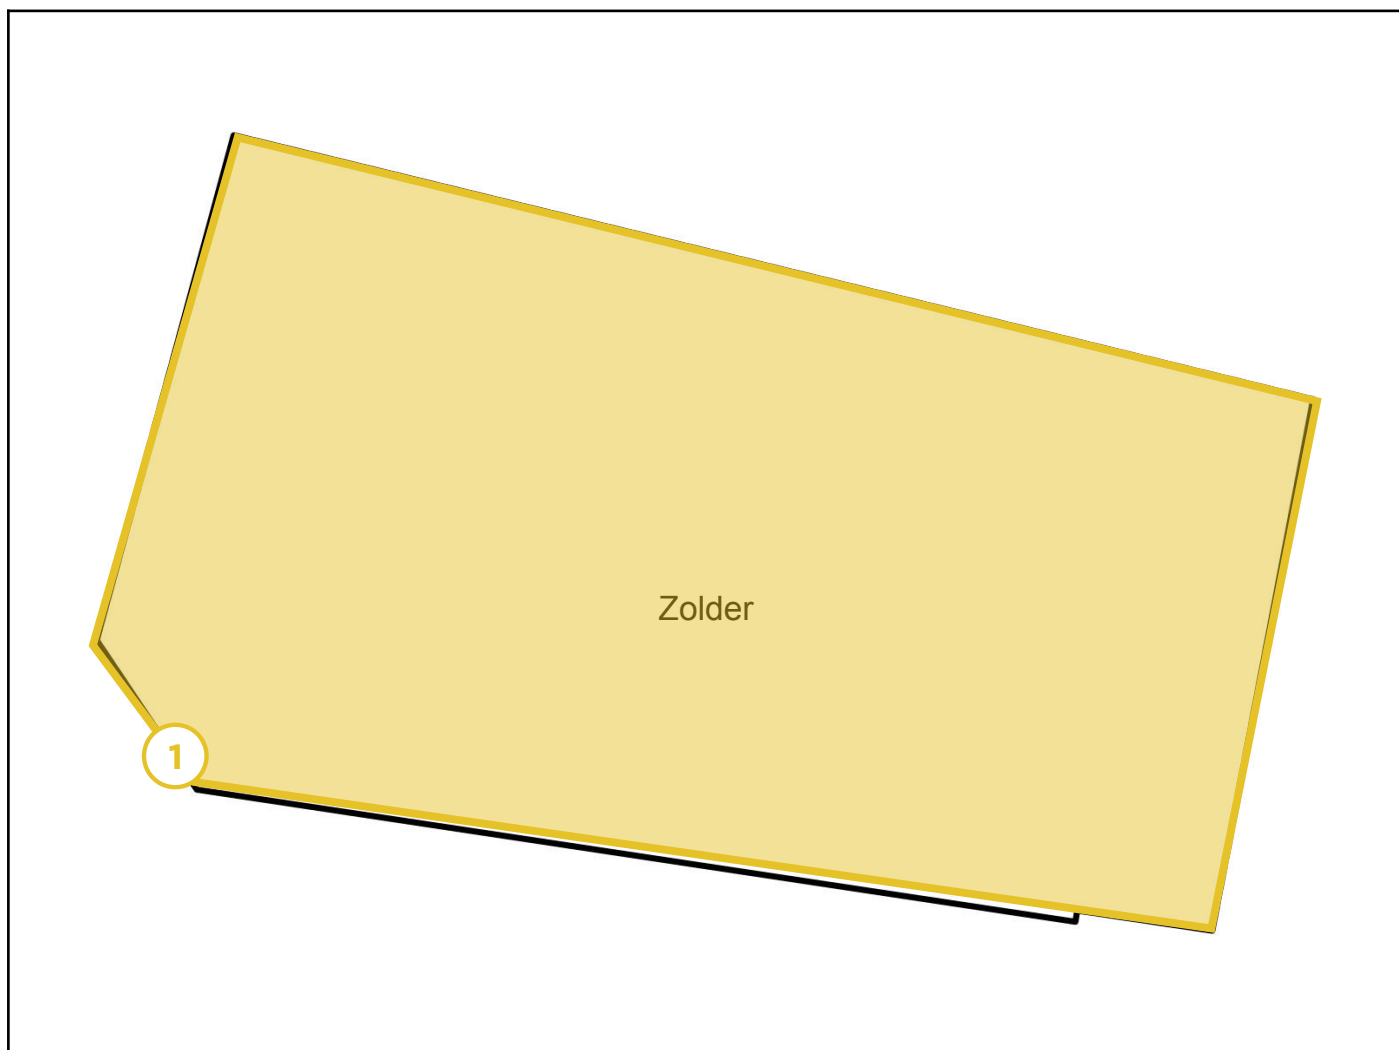
Plan 1.7: Woning, verd. +3

Beschrijving	Type	Actie
1. Onderdakplaten	Asbestmateriaal	Zorgvuldig beheren

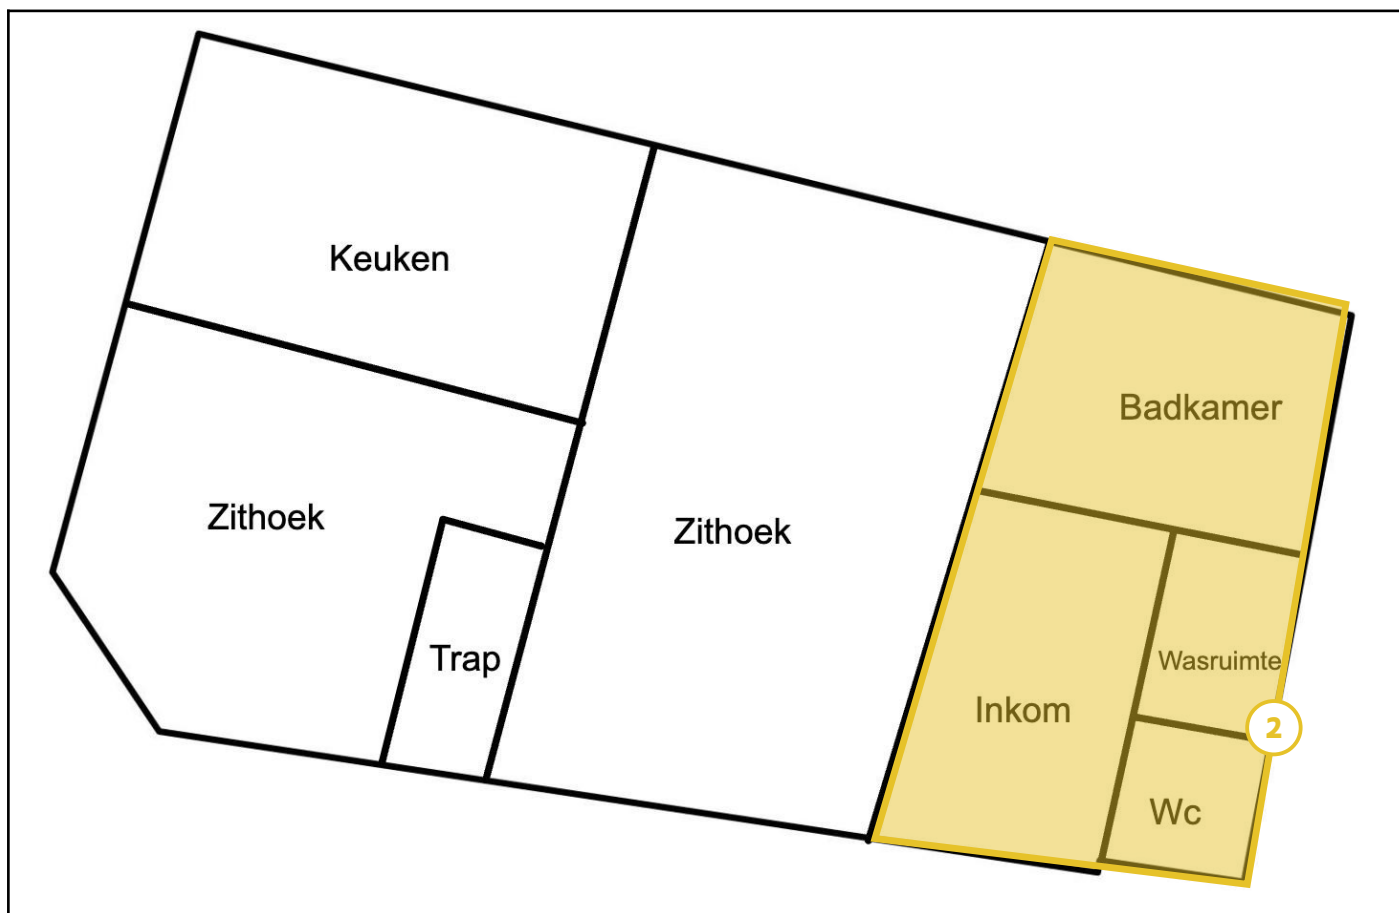
Plan 1.8: Woning, dak

Beschrijving	Type	Actie
2. Roofing	Asbestmateriaal	Zorgvuldig beheren

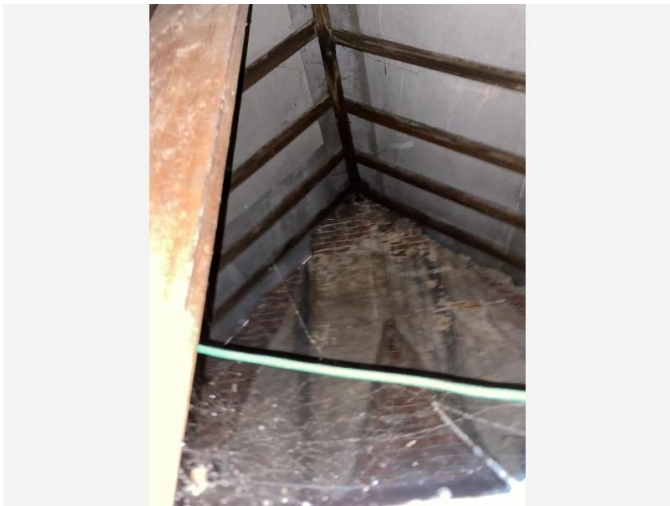
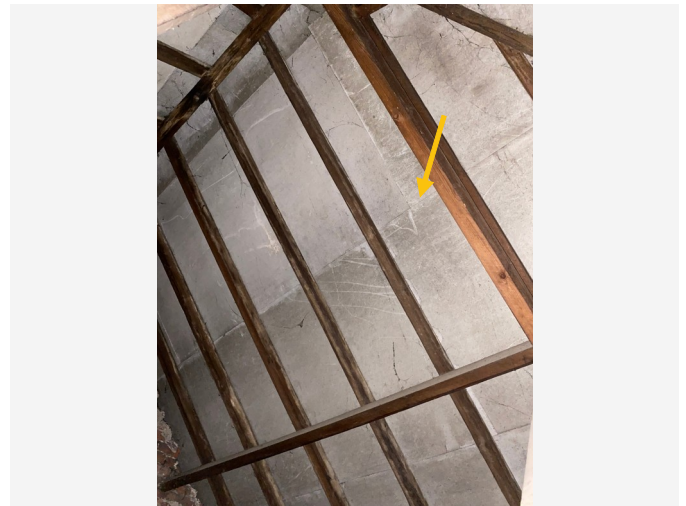
Het asbestmateriaal valt onder de mijlpaal van 2040.

Eindbeoordeling materiaalrisico	Laag materiaalrisico en/of verlaagde kans op vezelvrijgave
---------------------------------	--

Gebondenheid	Categorie 1: hechtgebonden in oorsprong
Asbestsoort (vezeltype)	Crocidoliet aanwezig
Asbestconcentratie	Laag (< 50%)
Afschermingsgraad van het gehele materiaal	Geheel of deels (ook) vrij aan de binnenlucht
Toestand van het materiaal	Onbeschadigd, niet verweerd

Beschrijving	Onderdakplaten
Omgeving	Binnen
Primaire drager	Schuin dak
Asbestmateriaal	Plaat, paneel, tablet - Type Menuiserite
Bindmiddel van asbestmateriaal	Cement
Gebondenheid op basis van bindmiddel	Hecht
Hoeveelheid (oppervlakte - dikte - aantal)	<ul style="list-style-type: none">• 70,00 m² - 0,98 cm - 1 stuk
Totaal volume	0,686 m ³
Eenvoudig bereikbaar	Ja
Bevestigingswijze	<ul style="list-style-type: none">• Geklemd• Geschroefd
Identificatiemethode	Vaststelling zonder monstername
Destructieve handeling voor identificatie	Nee
Opmerking	Aangegeven hoeveelheden en gewichten berusten louter op grove schatting en kunnen niet gebruikt worden bij meetstaten voor werken.

- Zorg voor een veilig beheer. Vermijd het beschadigen van het asbestmateriaal. Controleer de toestand jaarlijks op wijzigingen.

- Eenvoudige handelingen: mag via doe-het-zelf of door werknemer(s) met opleidingsattest eenvoudige handelingen

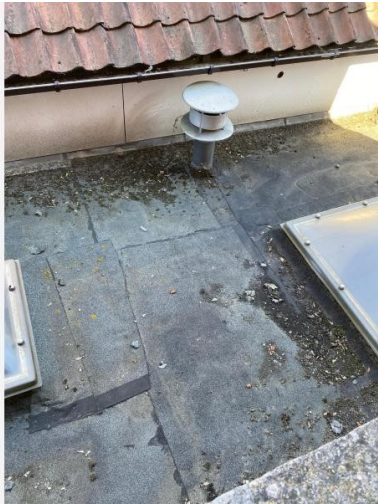
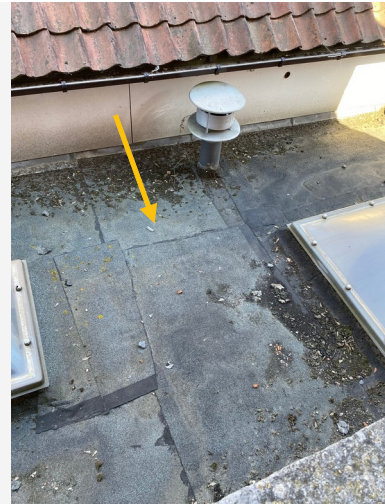
Het asbestmateriaal valt onder de mijlpaal van 2040.

Eindbeoordeling materiaalisico	Laag materiaalisico en/of verlaagde kans op vezelvrijgave
--------------------------------	---

Gebondenheid	Categorie 1: hechtgebonden in oorsprong
Asbestsoort (vezeltype)	Alleen chrysotiel
Asbestconcentratie	Laag (< 50%)
Afschermingsgraad van het gehele materiaal	Geheel of deels vrij aan de buitenlucht
Toestand van het materiaal	Licht beschadigd, licht verweerd. Intact calciumsilicaatmateriaal of categorie III 'gebondenheid'

Beschrijving	Roofing
Omgeving	Buiten
Primaire drager	Plat dak
Asbestmateriaal	Dak- en gevelbekleding - Roofing
Bindmiddel van asbestmateriaal	Bitumen (roofing, teer, asfalt)
Gebondenheid op basis van bindmiddel	Hecht
Hoeveelheid (oppervlakte - aantal)	<ul style="list-style-type: none">• 15,00 m² - 1 stuk
Totale oppervlakte	15,00 m ²
Eenvoudig bereikbaar	Ja
Bevestigingswijze	<ul style="list-style-type: none">• Verlijmd, ingegoten, versmeerd
Identificatiemethode	Vaststelling zonder monstername Motivatie: Groot risico op structurele gevolgschade (lekschade, werking installatie,...)
Destructieve handeling voor identificatie	Nee
Opmerking	Aangegeven hoeveelheden en gewichten berusten louter op grove schatting en kunnen niet gebruikt worden bij meetstaten voor werken.

- Zorg voor een veilig beheer. Vermijd het beschadigen van het asbestmateriaal. Controleer de toestand jaarlijks op wijzigingen.

- Eenvoudige handelingen: mag via doe-het-zelf of door werknemer(s) met opleidingsattest eenvoudige handelingen

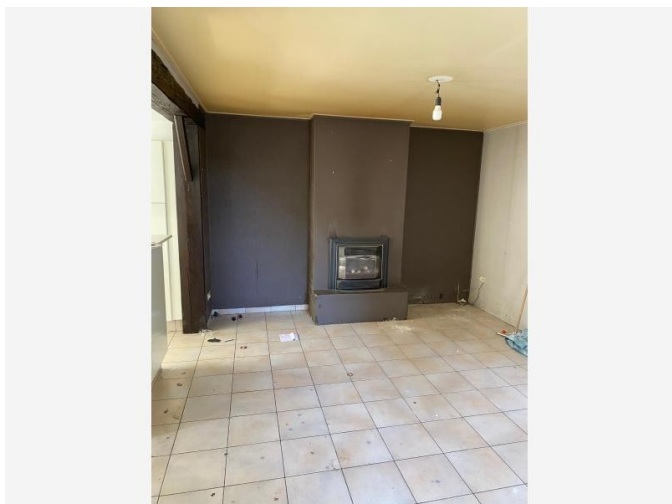
Vrije foto

Asbestverdachte materialen (bv: pakkingen, asbestkoord, verbindingen voor buizen of kanalen, brandwerende materialen, ...) kunnen voorkomen in het toestel. Dit is niet te bepalen zonder destructief onderzoek.

Identificatiemethode	Redelijk vermoeden
Primaire drager	HVAC infrastructuur en uitrusting

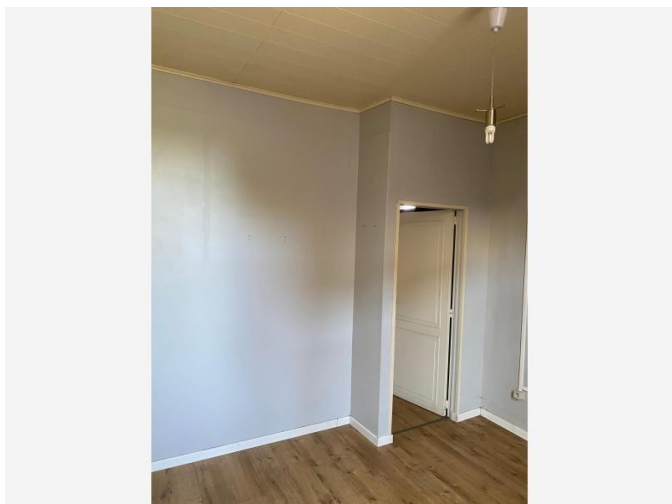
Vrije foto

Tijdens de visuele inspectie werd vastgesteld dat alle aangeduide ruimtes hun muren bekleed waren. Bij renovatie is een destructief onderzoek nodig. De achterliggende materialen kunnen asbest bevatten.

Identificatiemethode	Redelijk vermoeden
Primaire drager	Binnenwand
(Asbest)materiaal	Valse muren

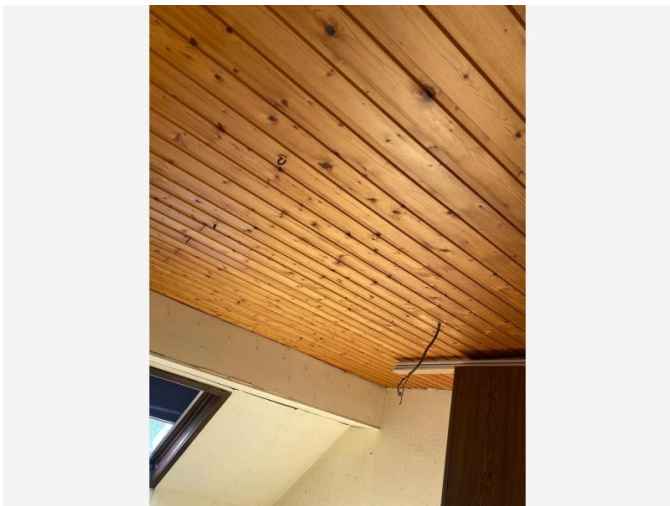
Vrije foto

Tijdens de visuele inspectie werd vastgesteld dat alle aangeduide ruimtes hun plafond bekleed waren. Bij renovatie is een destructief onderzoek nodig. De achterliggende materialen kunnen asbest bevatten.

Identificatiemethode	Redelijk vermoeden
Primaire drager	Plafond
(Asbest)materiaal	Valse plafond

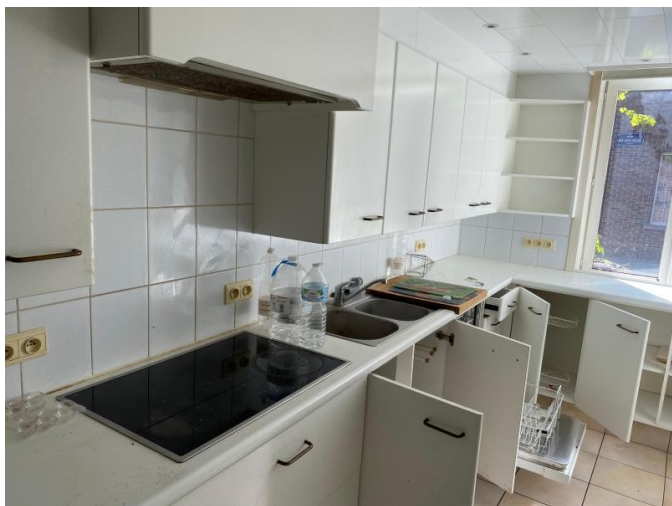
Vrije foto

Tijdens de visuele inspectie werd vastgesteld dat alle faiencetegels nog intact waren. Bij renovatie is een destructief onderzoek nodig. De achterliggende lijmlaag kan asbest bevatten.

Identificatiemethode	Redelijk vermoeden
Primaire drager	Binnenwand
(Asbest)materiaal	In-situ afwerkingslagen - Lijmlaag
Bindmiddel	Lijm
Gebondenheid bindmiddel	Hecht

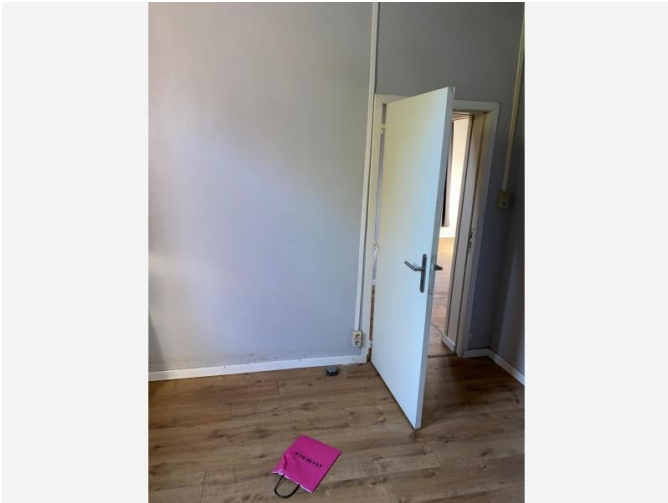
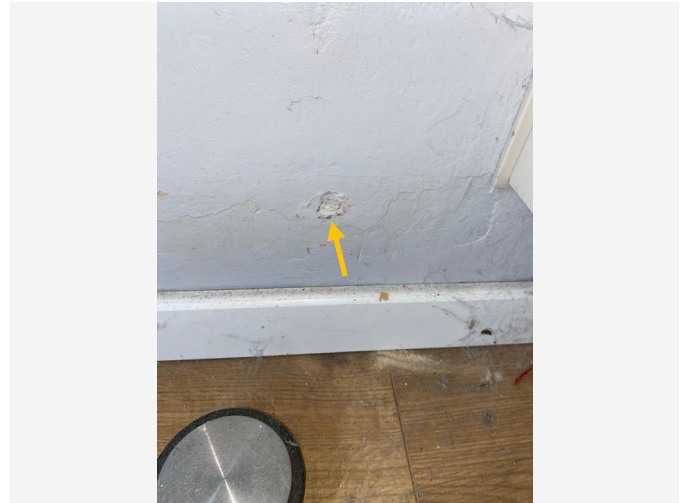
Geen asbest

#	Type	Referentie	Resultaat
7.1	Mengmonster	250510B1	Geen asbest

Beschrijving	Pleisterwerk binnenmuren
Omgeving	Binnen
Primaire drager	Binnenwand
Bindmiddel van materiaal	Gips - kalk
Gebondenheid op basis van bindmiddel	Niet-hechtgebonden
Hoeveelheid (oppervlakte - dikte - aantal)	• 160,00 m ² - 0,99 cm - 1 stuk
Totaal volume	1,584 m ³
Identificatiemethode	Vaststelling met monstername
Destructieve handeling voor identificatie	Nee
Opmerking	Aangegeven hoeveelheden en gewichten berusten louter op grove schatting en kunnen niet gebruikt worden bij meetstaten voor werken.

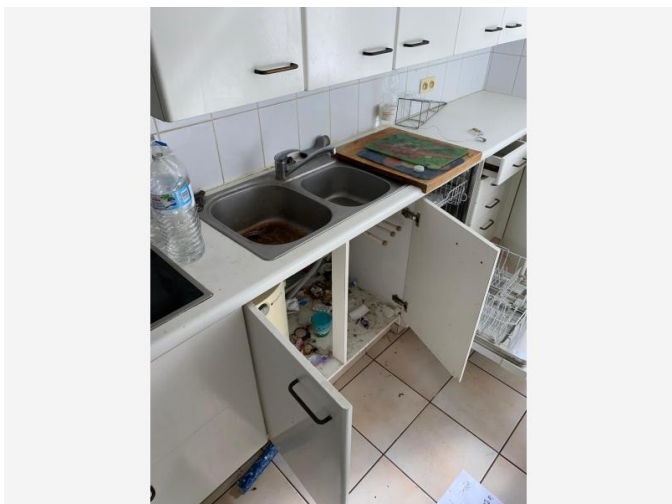
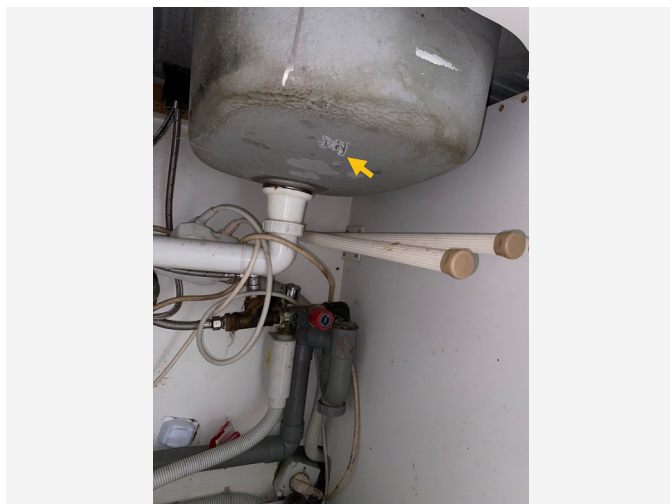
Fiche 8: Coating lavabo

Geen asbest

#	Type	Referentie	Resultaat
8.1	Puntmonster	250510B2	Geen asbest

Beschrijving	Coating lavabo
Omgeving	Binnen
Primaire drager	Sanitaire infrastructuur en uitrusting (toe- en afvoer)
Bindmiddel van materiaal	Kunststof of -hars
Gebondenheid op basis van bindmiddel	Hecht
Hoeveelheid (oppervlakte - aantal)	• 5,00 m ² - 1 stuk
Totale oppervlakte	5,00 m ²
Identificatiemethode	Vaststelling met monsternamen
Destructieve handeling voor identificatie	Nee
Opmerking	Aangegeven hoeveelheden en gewichten berusten louter op grove schatting en kunnen niet gebruikt worden bij meetstaten voor werken.
