# Asbestinventarisatattest

Sparrestraat 40, 8890 Moorslede

Attestnummer : 20251102-000259.000

**Asbestveilig** (maar niet asbestvrij)

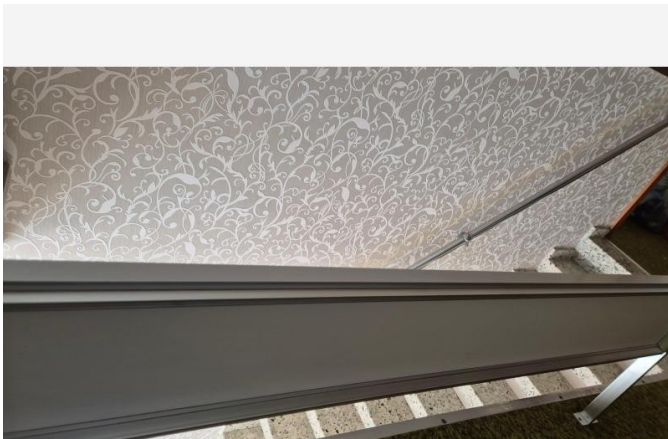
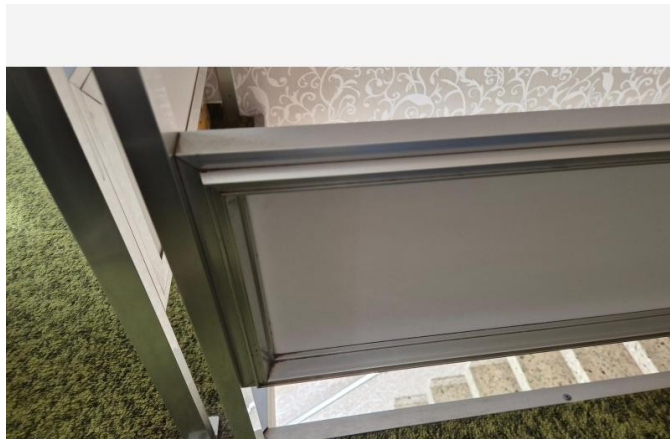
| Eindbeoordeling materiaalrisico | Laag materiaalrisico en/of verlaagde kans op vezelvrijgave |

| Asbestsoort (vezeltype) | Crocidoliet aanwezig |
| Asbestconcentratie | Laag (< 50%) |
| Toestand van het materiaal | Onbeschadigd, niet verweerd |

| Beschrijving | Plaat balustrade |
| Asbestmateriaal | Plaat, paneel, tablet - Geëmailleerd, type Glasal |

Zorgvuldig beheren

- Zorg voor een veilig beheer. Vermijd het beschadigen van het asbestmateriaal. Controleer de toestand jaarlijks op wijzigingen.
- Voer bijkomende staalname(s) uit.

- Eenvoudige handelingen: mag via doe-het-zelf of door werknemer(s) met opleidingsattest eenvoudige handelingen  
Een hechtgebonden asbesttoepassing (binnen) die niet beschadigd is kan men zelf verwijderen (bv. in daarvoor bedoelde asbestzakken). Opgepast, verweerde asbesttoepassingen of asbesttoepassingen in slechte staat kunnen makkelijk verder breken of vergruizen. Indien deze niet onbeschadigd kan verwijderd worden uit de schoorsteen dient de verwijdering te gebeuren door een erkend asbestverwijderaar. Voor aanvang van de verwijdering en tijdens de verwijdering dient u de persoonlijke beschermingsmiddelen te respecteren.

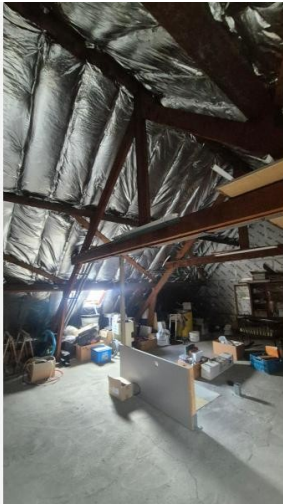
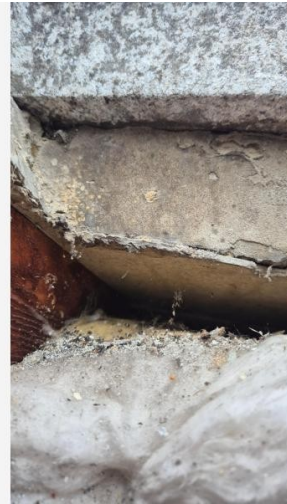
| Eindbeoordeling materiaalrisico | Laag materiaalrisico en/of verlaagde kans op vezelvrijgave |

| Asbestsoort (vezeltype) | Crocidoliet aanwezig |
| Toestand van het materiaal | Licht beschadigd, licht verweerd. Intact calciumsilicaatmateriaal of categorie III 'gebondenheid' |

| Beschrijving | Onderdak |
| Asbestmateriaal | Plaat, paneel, tablet - Type Menuiserie |

Zorgvuldig beheren

- Zorg voor een veilig beheer en verwijder dit asbestmateriaal wanneer het bij werken eenvoudig bereikbaar wordt. Controleer de toestand jaarlijks op wijzigingen.
- Voer bijkomende staalname(s) uit.

- Eenvoudige handelingen: enkel door erkend asbestverwijderaar  
In binnenruimtes mag u alleen hechtgebonden asbest toepassingen verwijderen die onbeschadigd kunnen verwijderd worden. Dat betekent dat het materiaal volledig intact is en er geen vrije asbestvezels zichtbaar zijn. Gezien de toepassing, de beschadiging van de asbesttoepassing, het feit dat deze bedekt is en het contact met een binnenruimte zorgt ervoor dat deze asbesttoepassing verwijderd dient te worden door een erkend asbestverwijderaar.

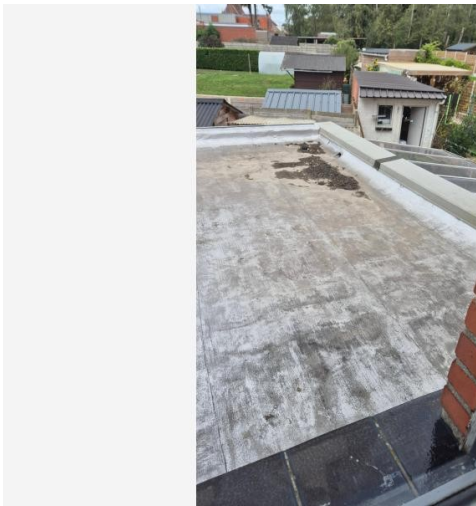
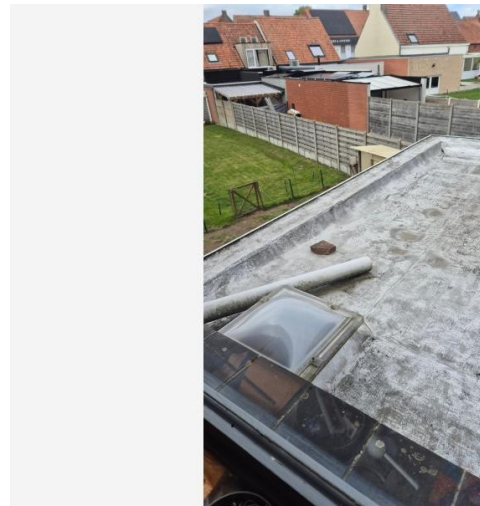
Gezien de levensduur van roofing en de staat van de onderzochte roofing is de kans groot dat deze geen asbest bevat. Laat een staal nemen voor verwijdering.

| Eindbeoordeling materiaalisico | Laag materiaalisico en/of verlaagde kans op vezelvrijgave |

| Asbestsoort (vezeltype) | Amfibool aanwezig, uitgezonderd crocidoliet |
| Toestand van het materiaal | Licht beschadigd, licht verweerd. Intact calciumsilicaatmateriaal of categorie III 'gebondenheid' |

| Beschrijving | Roofing |

Zorgvuldig beheren

- Zorg voor een veilig beheer. Vermijd het beschadigen van het asbestmateriaal. Controleer de toestand jaarlijks op wijzigingen.
- Voer bijkomende staalname(s) uit.

- Eenvoudige handelingen: enkel door erkend asbestverwijderaar  
Gezien de bevestigingswijze (versmeerd) kan de toepassing niet onbeschadigd verwijderd worden. Hechtgebonden buitentoepassingen die niet zonder beschadiging kunnen verwijderd worden dienen door een erkend asbestverwijderaar verwijderd te worden.

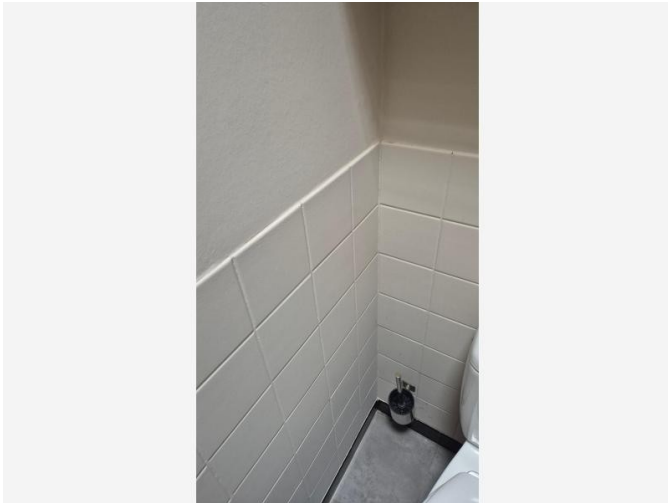
Er zijn verschillende wandtegels voorzien in het gebouw. De eventuele lijm achter de wandtegels was niet waar te nemen en kon niet bemonsterd worden. Bij verwijdering van de tegels dient de eventueel aanwezige tegellijm bemonsterd te worden zodat aanwezigheid van asbest al dan niet kan uitgesloten worden.

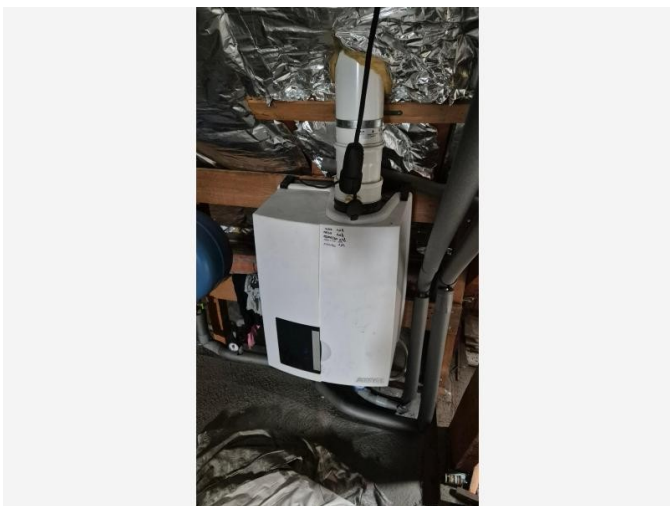
De verwarmingsinstallatie dateert van na 2001. Er werden geen asbesthoudende pakkingen of dichtingen waargenomen.

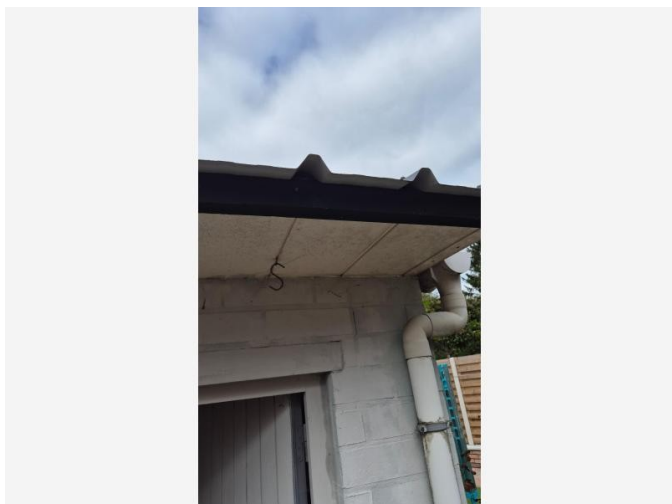
Dakbedekking bijgebouwen bestaat uit metalen beplating.

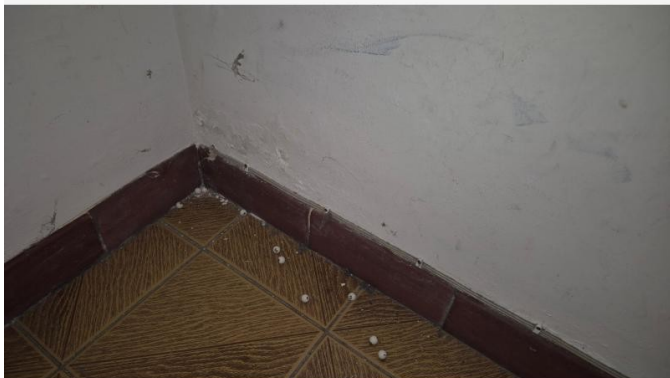
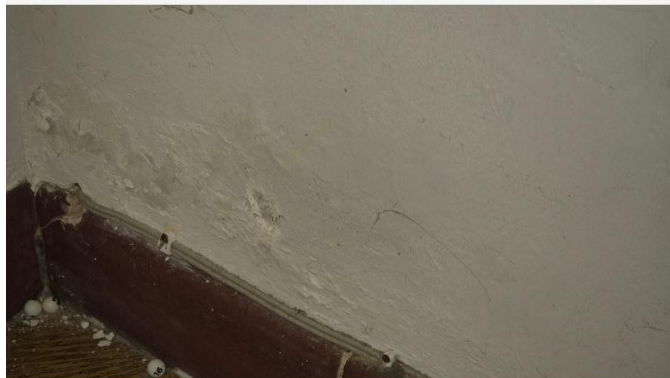
Geen asbest

| # | Type | Referentie | Resultaat |
|---|---|---|---|
| 7.1 | Mengmonster | 2555627-05 | Geen asbest |

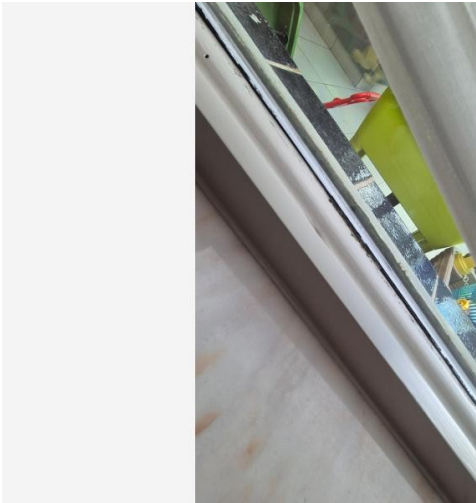
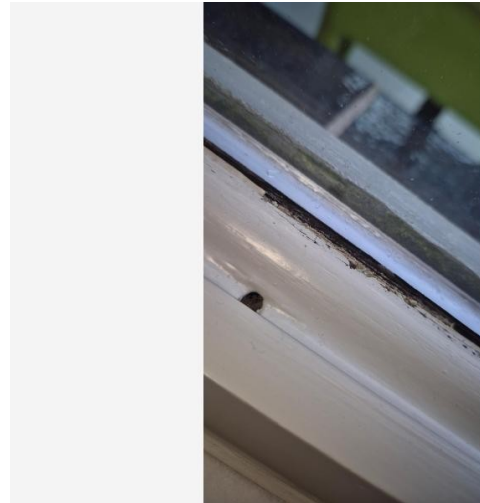
## Fiche 8: Mastiek glas/schrijnwerk

Geen asbest

| # | Type | Referentie | Resultaat |
|---|---|---|---|
| 8.1 | Puntmonster | 2555627-02 | Geen asbest |

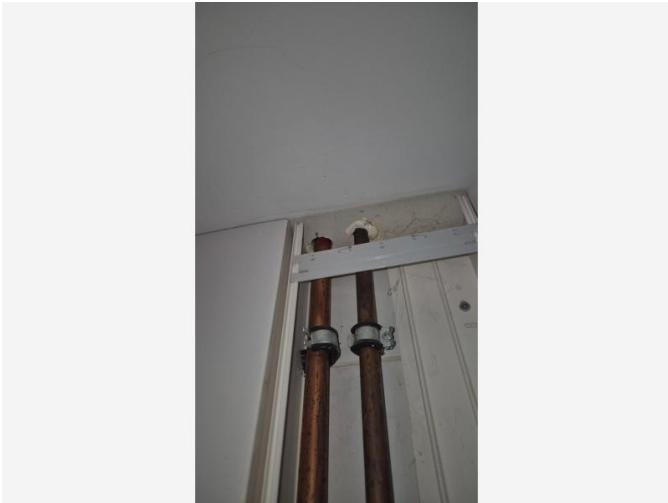
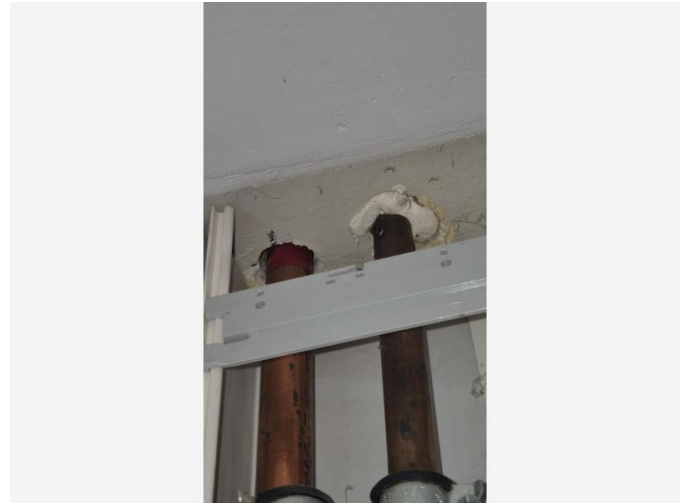
## Fiche 9: Pleisterwerk plafond

Geen asbest

| # | Type | Referentie | Resultaat |
|---|---|---|---|
| 9.1 | Mengmonster | 2555627-04 | Geen asbest |

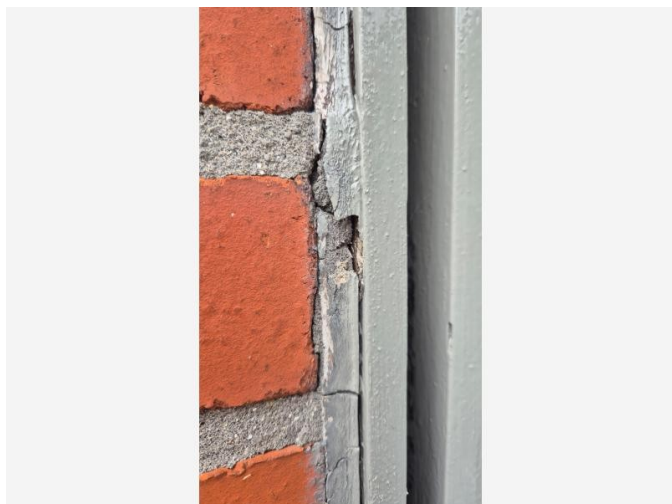
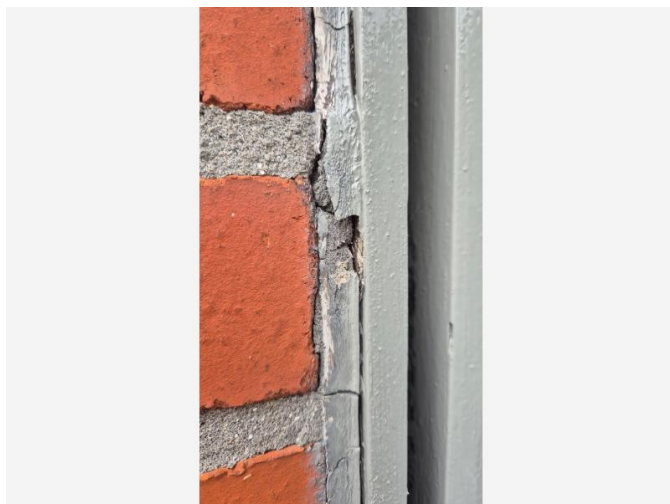
Geen asbest

| # | Type | Referentie | Resultaat |
|---|---|---|---|
| 10.1 | Puntmonster | 2555627-01 | Geen asbest |

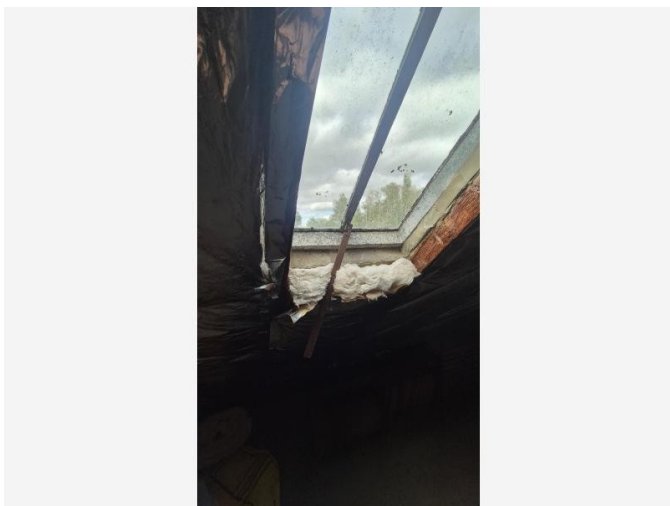
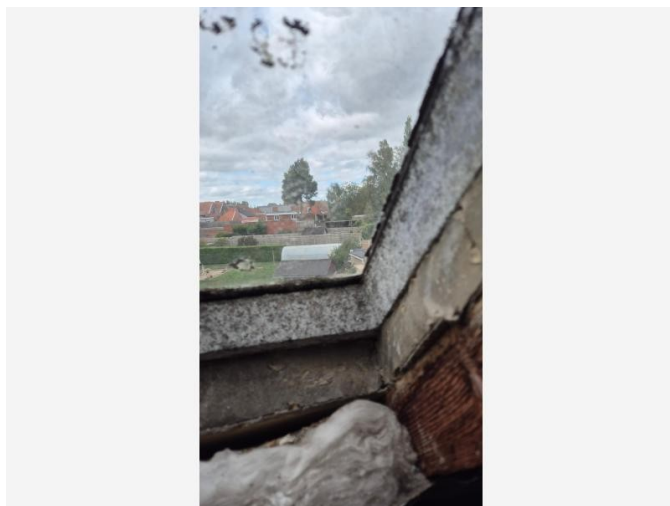
## Fiche 11: Mastiek dakraam

Geen asbest

| # | Type | Referentie | Resultaat |
|---|---|---|---|
| 11.1 | Puntmonster | 2555627-03 | Geen asbest |
