Asbestinventarisatetest

Dorp 3, 9470 Denderleeuw

Attestnummer : 20260319-000467.000

Zone 1: Woning + Horeca

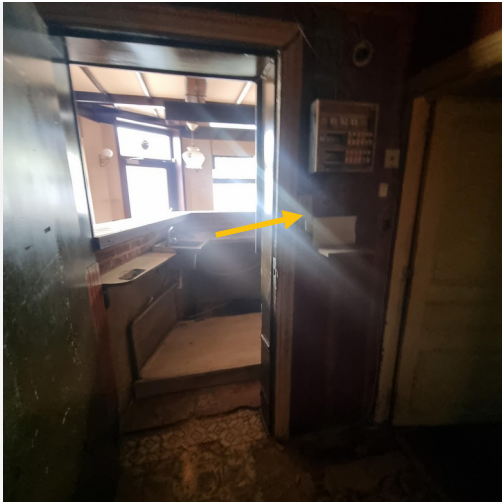
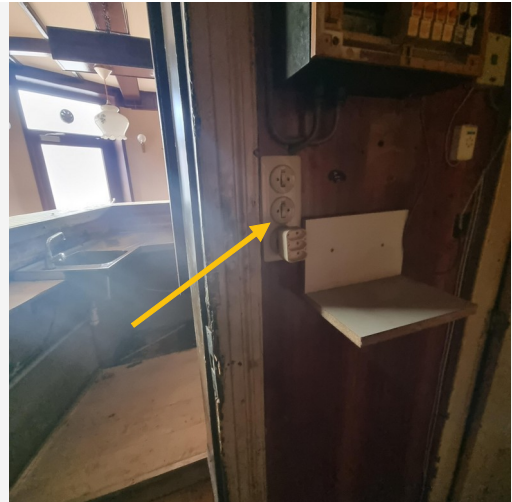
Fiche 1: BR-Muur-Bakeliet Schakelaars en stopcontacten

Asbestmateriaal

Het asbestmateriaal valt onder de mijlpaal van 2040.

Eindbeoordeling materiaalrisico	Laag materiaalrisico en/of verlaagde kans op vezelvrijgave
---------------------------------	--

Gebondenheid	Categorie 1: hechtgebonden in oorsprong
Asbestsoort (vezeltype)	Crocidoliet aanwezig
Asbestconcentratie	Laag (< 50%)
Afschermingsgraad van het gehele materiaal	Geheel of deels vrij aan de binnenlucht, maar geen contact met binnenluchtstromen
Toestand van het materiaal	Onbeschadigd, niet verweerd

Beschrijving	BR-Muur-Bakeliet Schakelaars en stopcontacten
Omgeving	Binnen
Primaire drager	Communicatie en elektrische infrastructuur en uitrusting
Asbestmateriaal	Plaat, paneel, tablet - Type Bakeliet
Bindmiddel van asbestmateriaal	Kunststof of -hars
Gebondenheid op basis van bindmiddel	Hecht
Hoeveelheid (oppervlakte - dikte - aantal)	<ul style="list-style-type: none"> • 0,40 m² - 0,30 cm - 1 stuk
Totaal volume	0,001 m ³
Eenvoudig bereikbaar	Ja
Bevestigingswijze	<ul style="list-style-type: none"> • Geschroefd
Identificatiemethode	<p>De asbestdeskundige beoordeelt het materiaal als asbestverdacht en dus asbesthoudend, en dit zonder monstername.</p> <p>Motivatie: De monstername brengt andere schade aan dan schade die inherent is aan de monstername.</p>
Destructieve handeling voor identificatie	Nee
Opmerking	<p>Stopcontacten en schakelaars in bakeliet aanwezig in de handelszaak en woning. Deze oppervlakte werd niet gemeten, maar geschat op basis van een benadering voor alle aanwezige schakelaars. Deze schatting mag niet worden gebruikt als maatstaf voor heffingen. Bakeliet wordt door ons beschouwd als een asbestverdachte toepassing, aangezien het in veel gevallen asbesthoudend is. We hebben echter geen staalname uitgevoerd om de functionaliteit niet in gevaar te brengen. Voer zeker verdere staalname uit voor verwijdering.</p>

- Zorg voor een veilig beheer. Vermijd het beschadigen van het asbestmateriaal. Controleer de toestand jaarlijks op wijzigingen.
- Voer bijkomende staalname(s) uit.

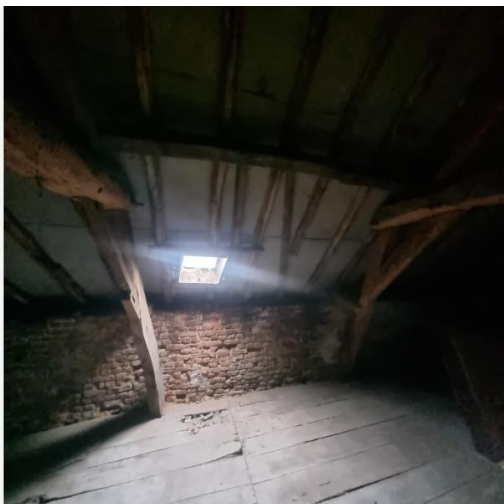
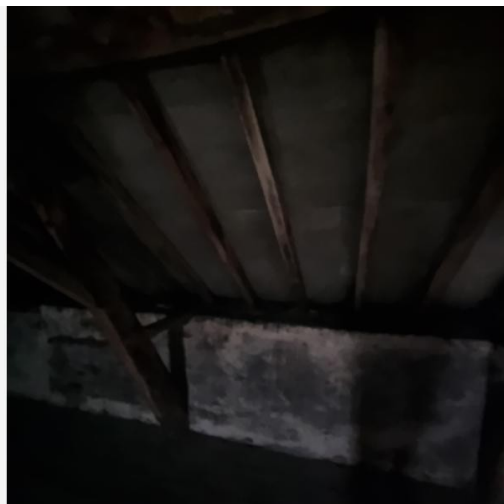
Het asbestmateriaal valt onder de mijlpaal van 2040.

Eindbeoordeling materiaalrisico	Laag materiaalrisico en/of verlaagde kans op vezelvrijgave
---------------------------------	--

Gebondenheid	Categorie 1: hechtgebonden in oorsprong
Asbestsoort (vezeltype)	Alleen chrysotiel aanwezig
Asbestconcentratie	Laag (< 50%)
Afschermingsgraad van het gehele materiaal	Geheel of deels vrij aan de binnenlucht, maar geen contact met binnenluchtstromen
Toestand van het materiaal	Licht beschadigd, licht verweerd. Intacte calciumsilicaatplaat of materiaal met categorie 3-gebondenheid

#	Type	Referentie	Resultaat
2.1	Puntmonster	MM04	Chrysotiel

Beschrijving	BR-Dak-Onderdak hoofdgebouw
Omgeving	Binnen
Primaire drager	Schuin dak
Asbestmateriaal	Plaat, paneel, tablet - Type Menuiserite
Bindmiddel van asbestmateriaal	Cement
Gebondenheid op basis van bindmiddel	Hecht
Hoeveelheid (oppervlakte - dikte - aantal)	<ul style="list-style-type: none">• 108,00 m² - 0,30 cm - 1 stuk
Totaal volume	0,324 m ³
Eenvoudig bereikbaar	Nee <ul style="list-style-type: none">• Het asbestmateriaal is bedekt (uitgezonderd laag verf, coating, behang, kunststof, textiel) en het wegnemen van het bedekkende materiaal kan niet zonder het bedekkende materiaal te beschadigen.
Bevestigingswijze	<ul style="list-style-type: none">• Geschroefd• Genageld, geniet
Identificatiemethode	Een monstername door de asbestdeskundige met laboanalyse door een asbestlabo.
Destructieve handeling voor identificatie	Nee
Opmerking	Er zijn onderdakplaten aanwezig op het dak van het hoofdgebouw. De hoeveelheid is louter een inschatting, geen maatstaf voor heffingen.

- Zorg voor een veilig beheer en verwijder dit asbestmateriaal wanneer het bij werken eenvoudig bereikbaar wordt. Controleer de toestand jaarlijks op wijzigingen.

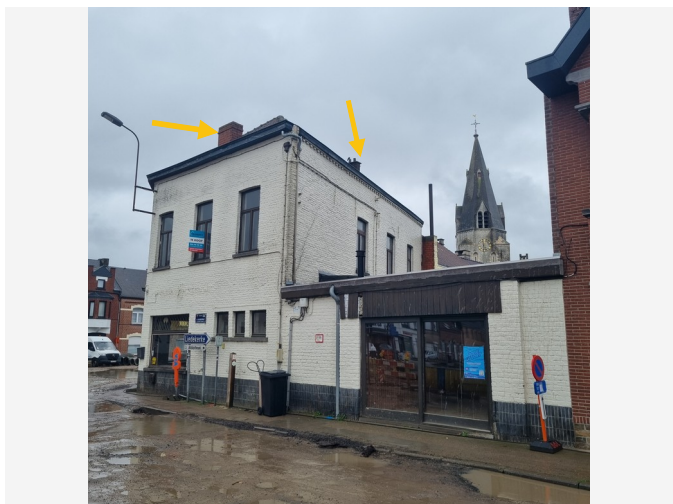
Tijdelijke beperking

Reden: Het te onderzoeken materiaal situeert zich hoger dan 3,50 m te rekenen vanaf een veilige ondergrond

Uitleg van de asbestdeskundige: De schoorsteen rookgaskanalen zijn niet te beoordelen. Het is niet zichtbaar of er een asbestverdacht rookgaskanaal aanwezig is in de schoorstenen. De binnenzijde van de schoorstenen zijn niet inspecteerbaar. Het is wel zo gezien het bouwjaar van de woning, dat er mogelijk asbestverdachte materialen gebruikt werden in de schoorstenen, met als functie brandwerend. Dit kan bijvoorbeeld gaan over een asbestverdacht rookgaskanaal dat gebruikt werd in de schoorsteen. Wees extra aandachtig bij werken aan de schoorsteen om deze nader te inspecteren op asbestverdachte materialen.

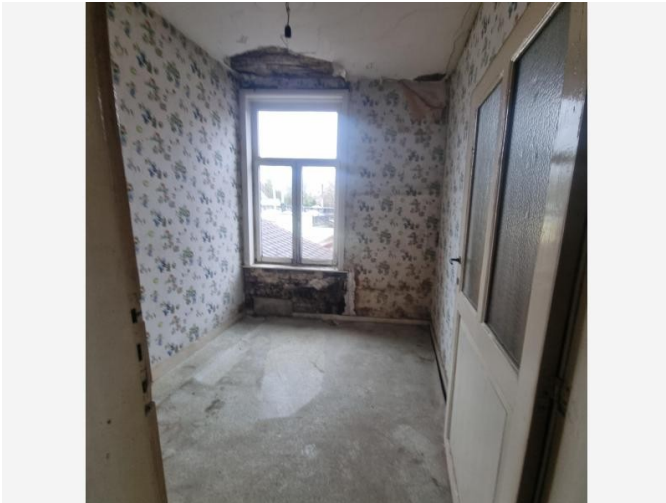
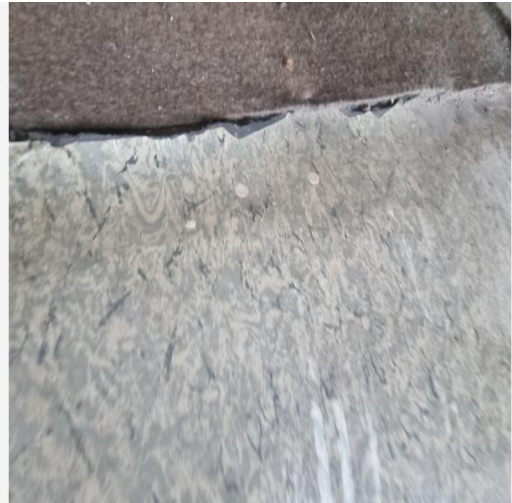
Tijdens de inspectie van het vloerzeil op het eerste verdiep heb ik, op basis van mijn ervaring, kunnen vaststellen dat het vloerzeil niet asbestverdacht is.

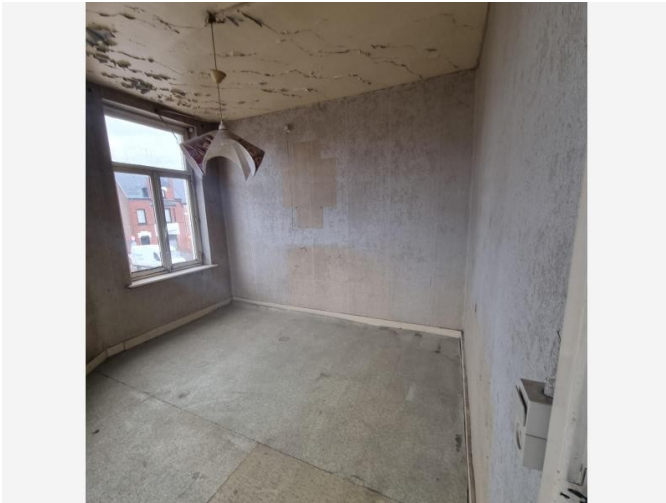
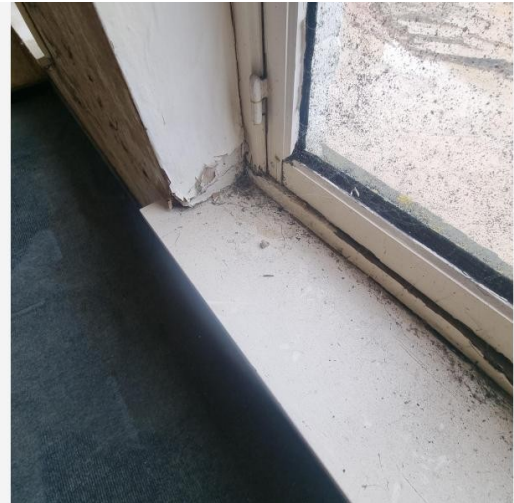
Geen verdachte vensterbank - in de wooneenheid is er geen verdachte vensterbank aanwezig.

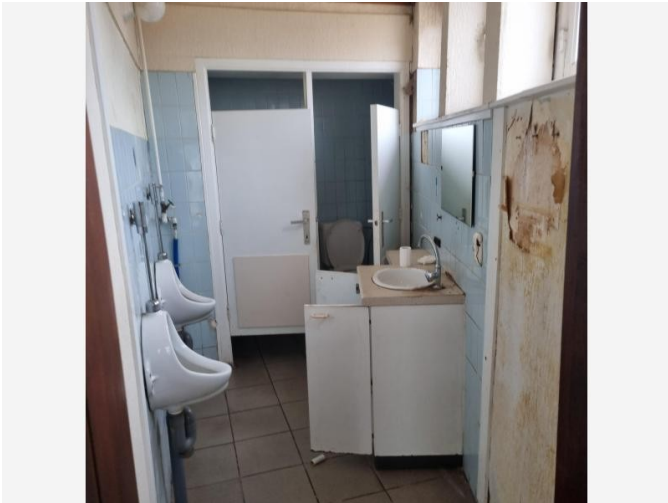
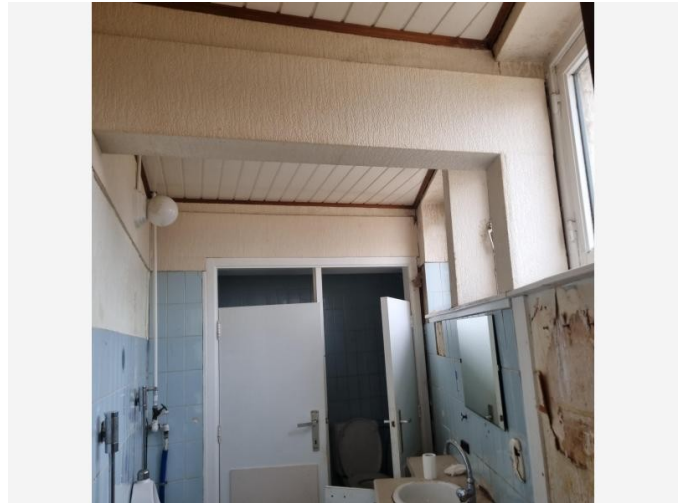
De tegels konden niet verder onderzocht worden naar verlijming van de tegel. Dit behoort tot destructief onderzoek en is niet noodzakelijk voor dit attest. Bij het verwijderen van de tegels moet er aandacht worden gegeven dat er mogelijk asbestverdacht lijm gebruikt werd voor de bevestiging.

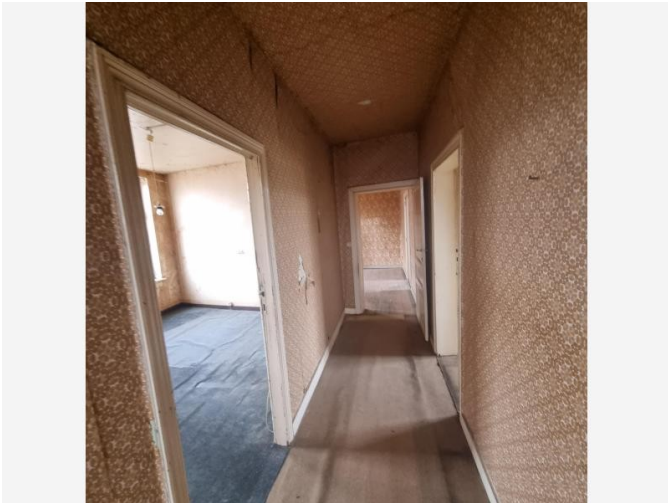
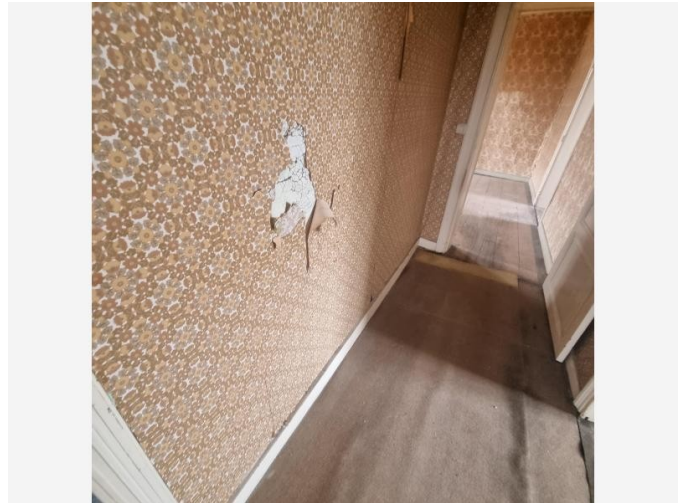
Geen asbest

#	Type	Referentie	Resultaat
7.1	Mengmonster	MM01	Geen asbest

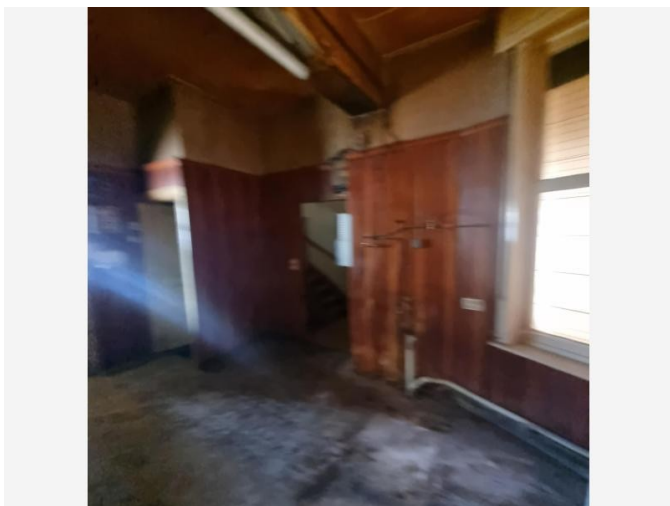
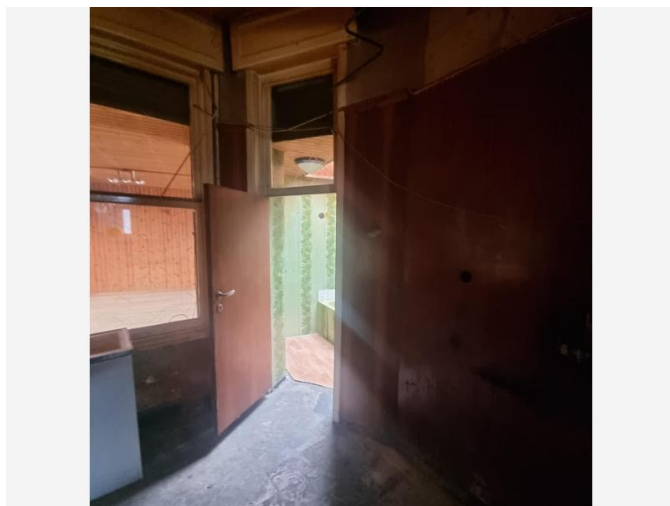
Geen asbest

#	Type	Referentie	Resultaat
8.1	Mengmonster	MM03	Geen asbest

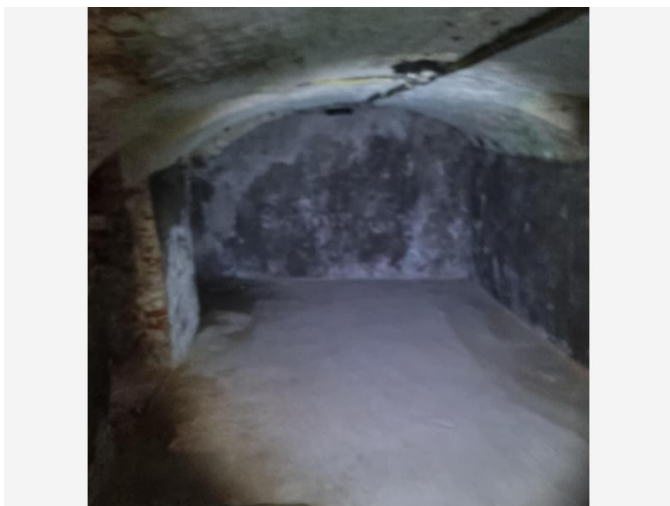
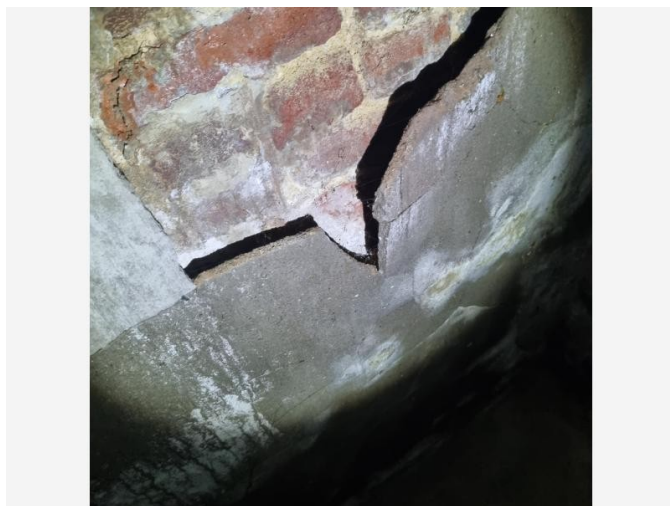
Fiche 9: BR-Cementage kelder

Geen asbest

#	Type	Referentie	Resultaat
9.1	Mengmonster	MM05	Geen asbest

Beschrijving	BR-Cementage kelder
Omgeving	Binnen
Primaire drager	Binnenwand
Bindmiddel van materiaal	Cement
Gebondenheid op basis van bindmiddel	Hecht
Hoeveelheid (oppervlakte - dikte - aantal)	• 15,00 m ² - 2,00 cm - 1 stuk
Totaal volume	0,30 m ³
Identificatiemethode	Een monstername door de asbestdeskundige met laboanalyse door een asbestlabo.
Destructieve handeling voor identificatie	Nee
Opmerking	De hoeveelheid is een inschatting, geen maatstaf voor heffingen. Er was niet overal bij de kelder cementage aanwezig.

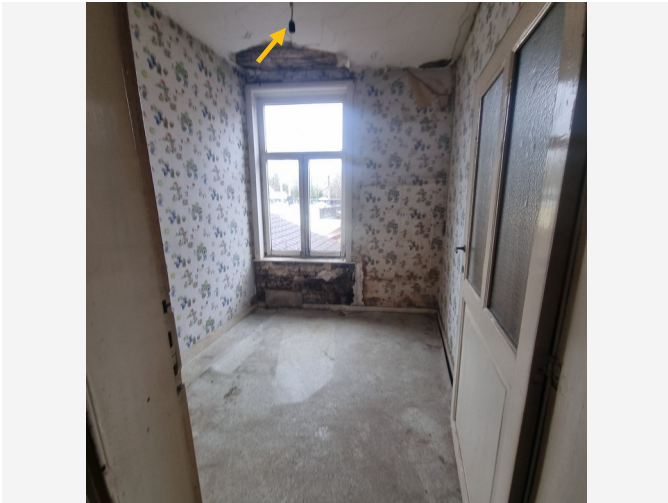
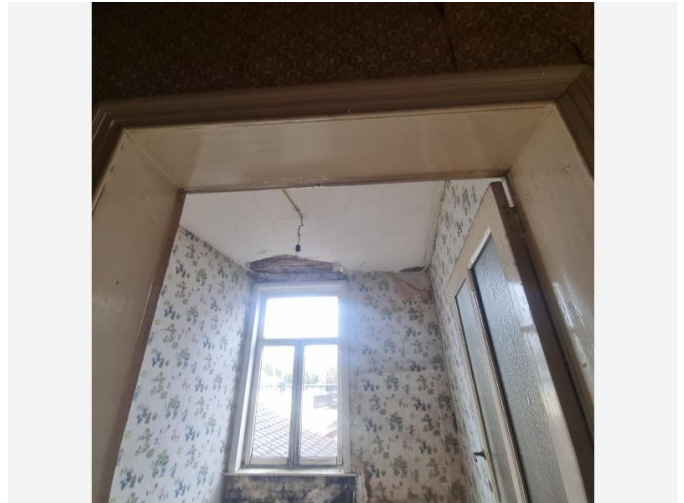
Geen asbest

#	Type	Referentie	Resultaat
10.1	Mengmonster	MM02	Geen asbest
