Asbestinventarisatetest

Rodenbachlaan 29, 8760 Tielt

Attestnummer : 20260526-000411.001

Asbestveilig (maar niet asbestvrij)

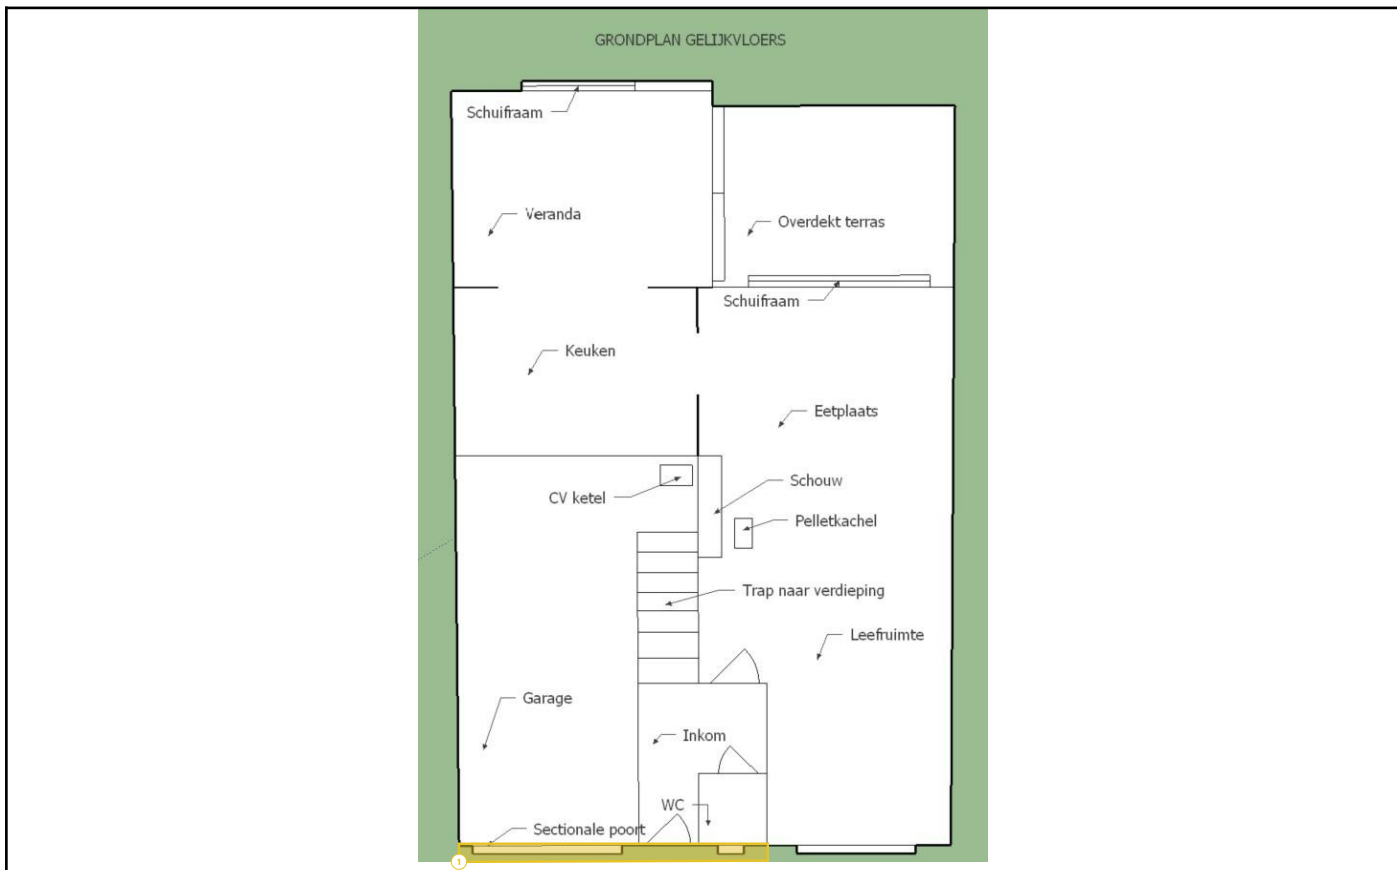
Plan 1.1: Grondplan gelijkvloers (onderdak hellend dak)

Beschrijving	Type	Actie
1. Onderdak hellende daken woning	Asbestmateriaal	Zorgvuldig beheren

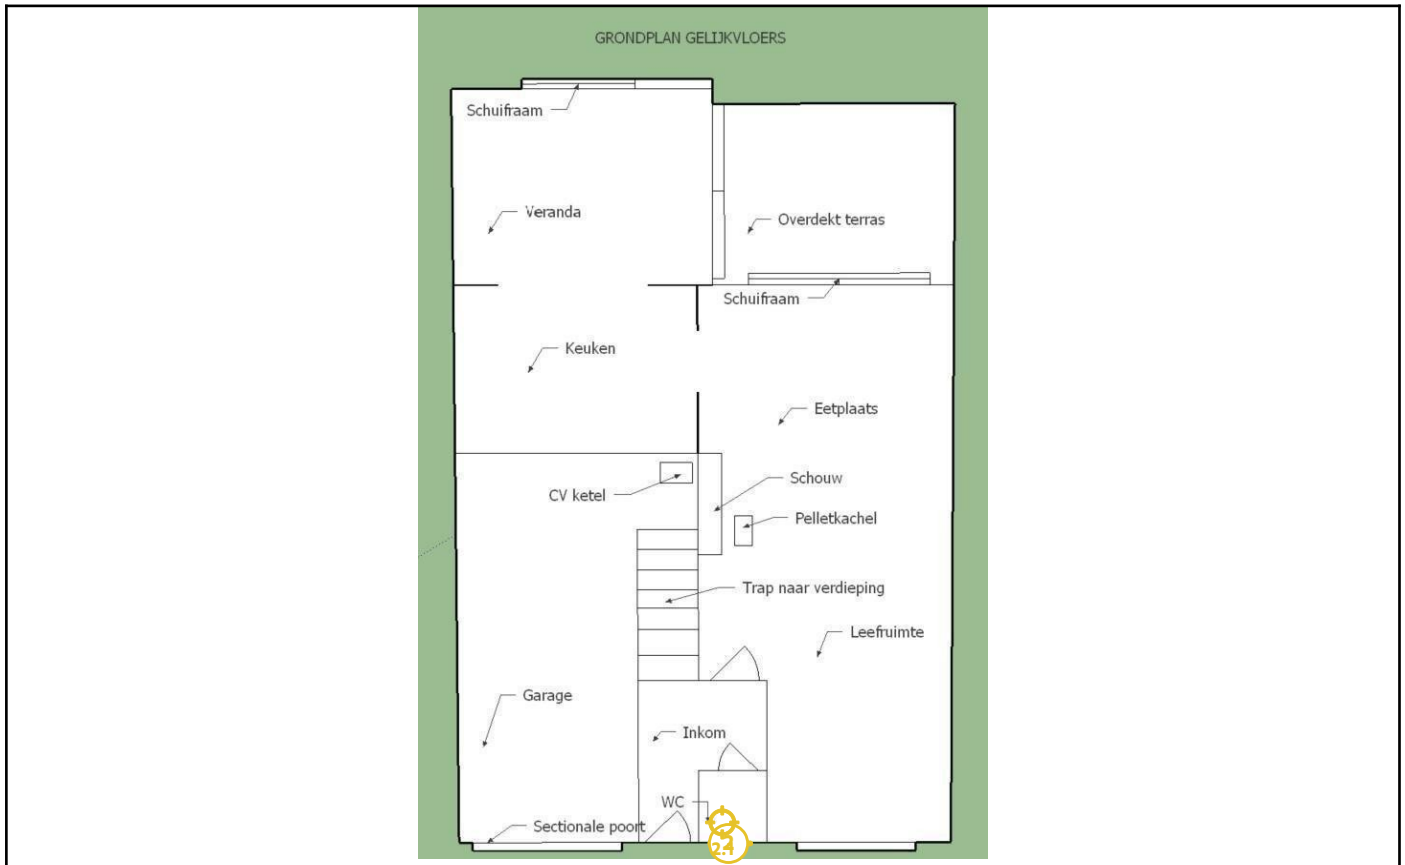
Plan 1.4: Grondplan gelijkvloers (venstertabletten)

Beschrijving	Type	Actie
2. Venstertabletten in Massal woning	Asbestmateriaal	Zorgvuldig beheren
2.1 Code: 9415172	Puntmonster	-

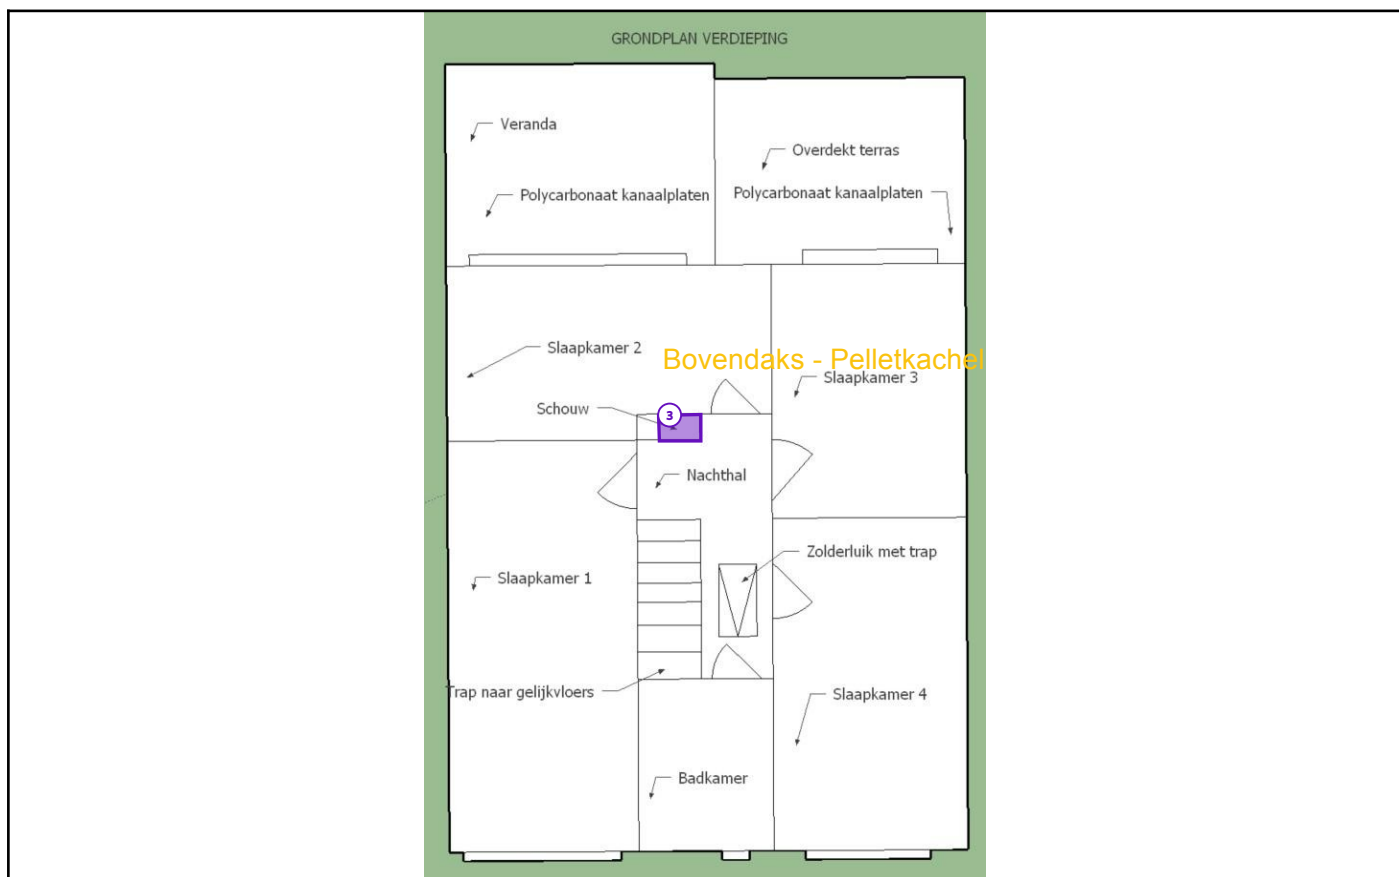
Plan 1.6: Grondplan verdieping (schoorsteen)

Beschrijving	Type	Actie
3. Schoorsteen hellend dak woning	Beperking	-

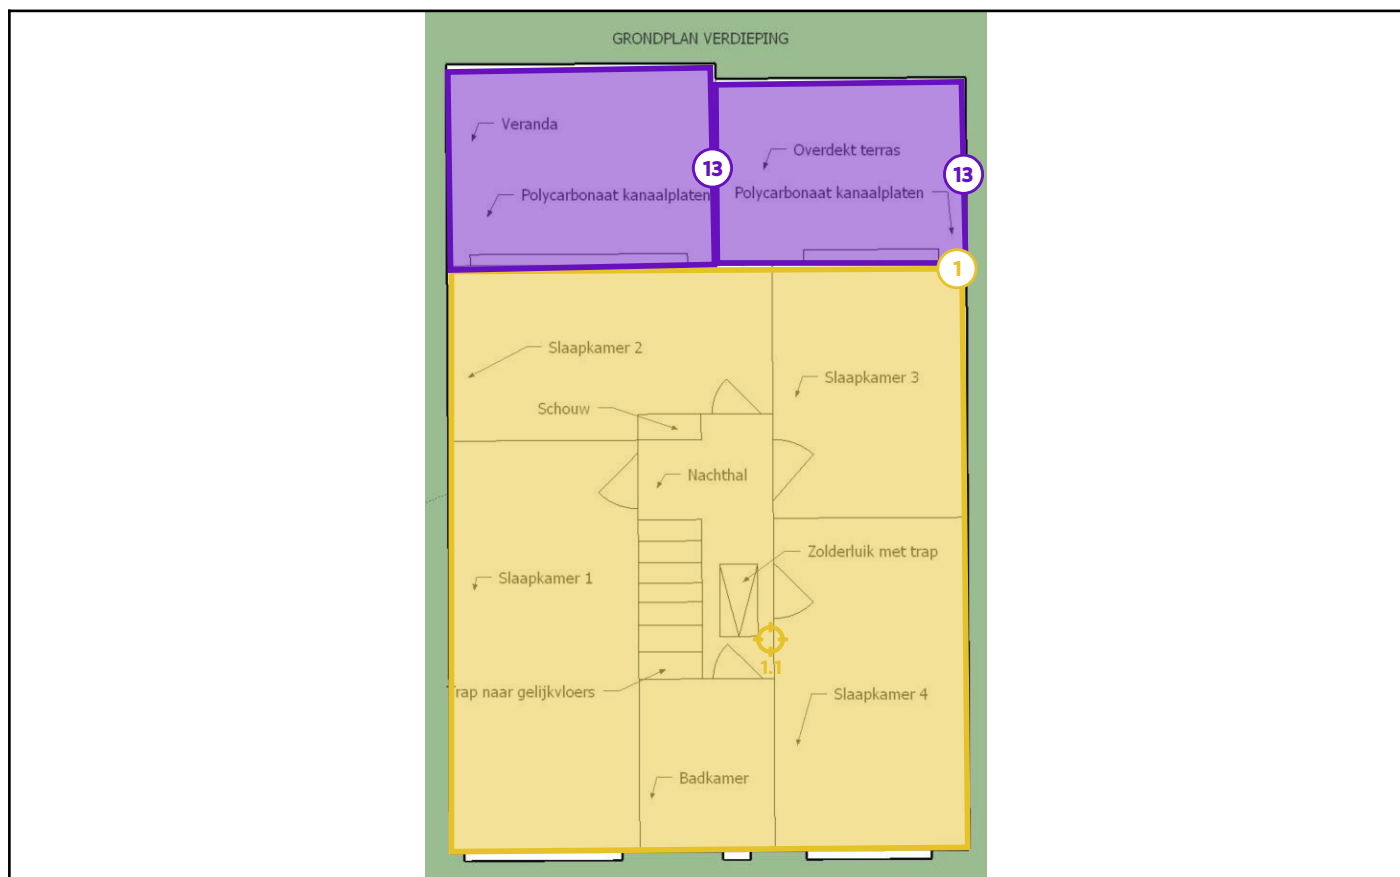
Plan 1.7: Grondplan verdieping (onderdak hellend dak)

Beschrijving	Type	Actie
1. Onderdak hellende daken woning	Asbestmateriaal	Zorgvuldig beheren
1.1 Code: 9415173	Puntmonster	-
13. Dakbedekking veranda + overdekt terras woning	Overige ruimte of materiaal	-

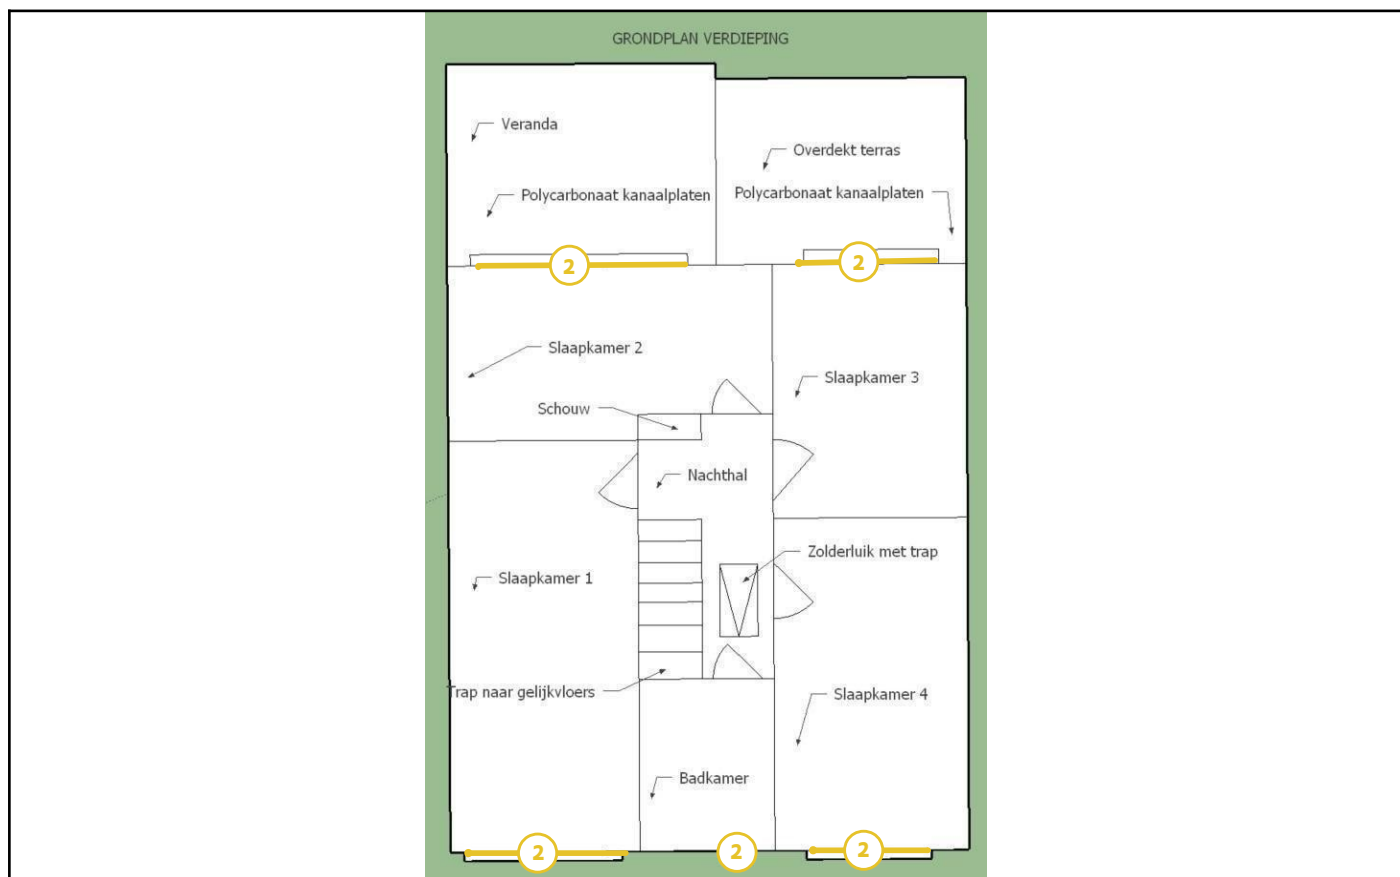
Plan 1.10: Grondplan verdieping (venstertabletten)

Beschrijving	Type	Actie
2. Venstertabletten in Massal woning	Asbestmateriaal	Zorgvuldig beheren

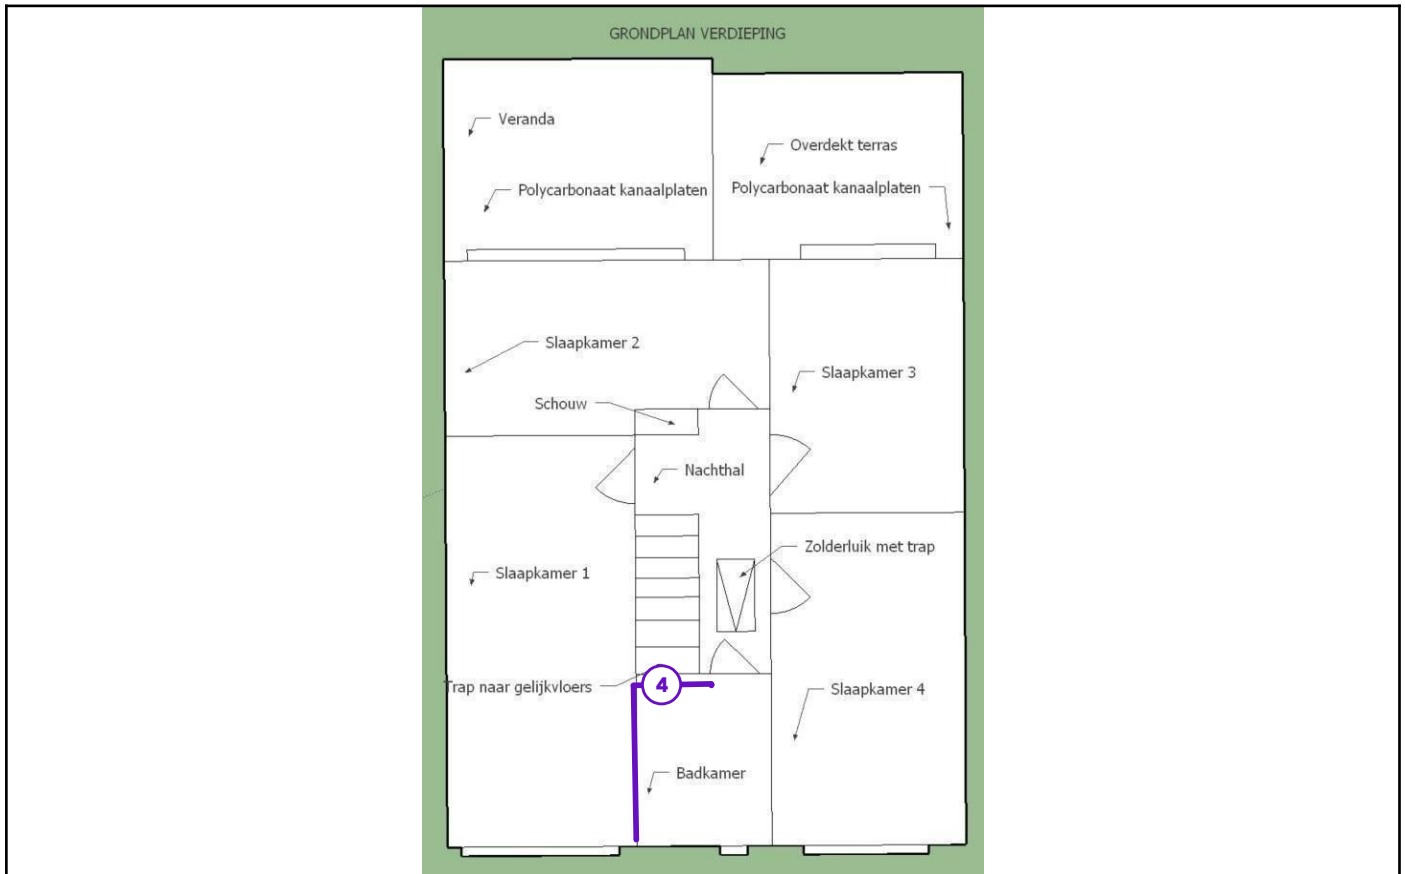
Plan 1.11: Grondplan verdieping (wandtegels)

Beschrijving	Type	Actie
4. Lijmen wandtegels woning	Advies	-

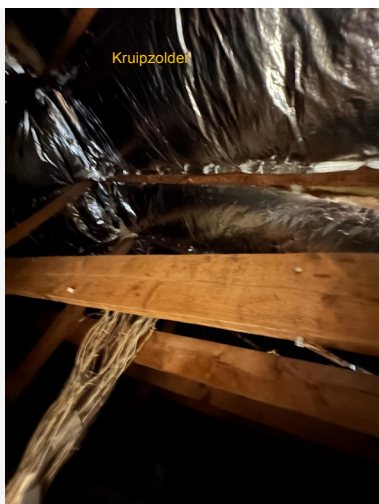
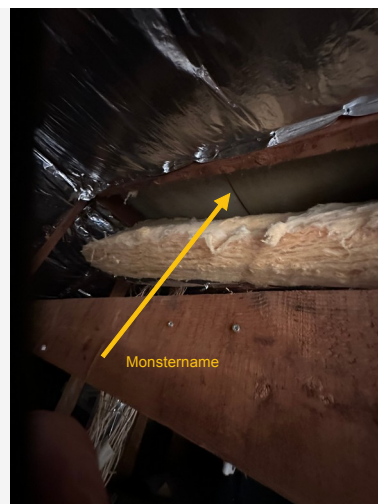
Het asbestmateriaal valt onder de mijlpaal van 2040.

Zorgvuldig beheren

Eindbeoordeling materiaalrisico	Zeer laag materiaalrisico en/of zeer lage kans op vezelvrijgave
---------------------------------	---

Gebondenheid	Categorie 1: hechtgebonden in oorsprong
Asbestsoort (vezeltype)	Alleen chrysotiel aanwezig
Asbestconcentratie	Laag (< 50%)
Afschermingsgraad van het gehele materiaal	Stootvaste afscherming of omkasting
Toestand van het materiaal	Onbeschadigd, niet verweerd

#	Type	Referentie	Resultaat
1.1	Puntmonster	9415173	Chrysotiel

- Zorg voor een veilig beheer en verwijder dit asbestmateriaal wanneer het bij werken eenvoudig bereikbaar wordt. Controleer de toestand jaarlijks op wijzigingen.

- Eenvoudige handelingen: mag via doe-het-zelf of door werknemer(s) met opleidingsattest eenvoudige handelingen
De asbesthoudende onderdakplaten zijn een hecht-gebonden asbesttoepassing.

Bij het verwijderen/vernieuwen van de dakbedekking de onderdakplaten laten verwijderen/vernieuwen door een dakwerker met een opleidingsattest eenvoudige handelingen.

Gezien de hoogte is het aan te raden een dakwerker met de verplichte opleidingen in te schakelen.

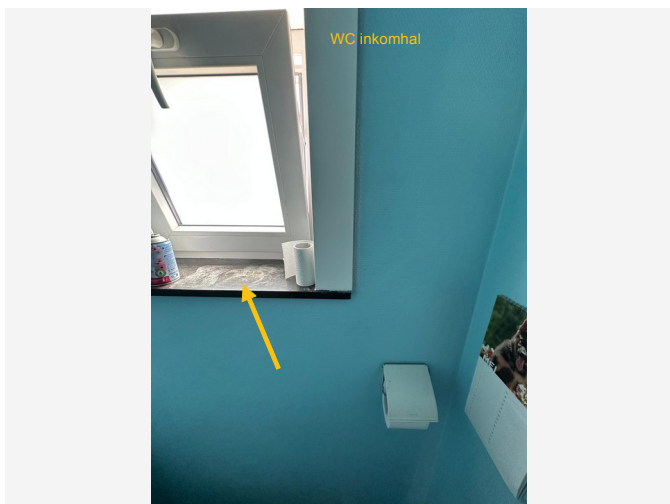
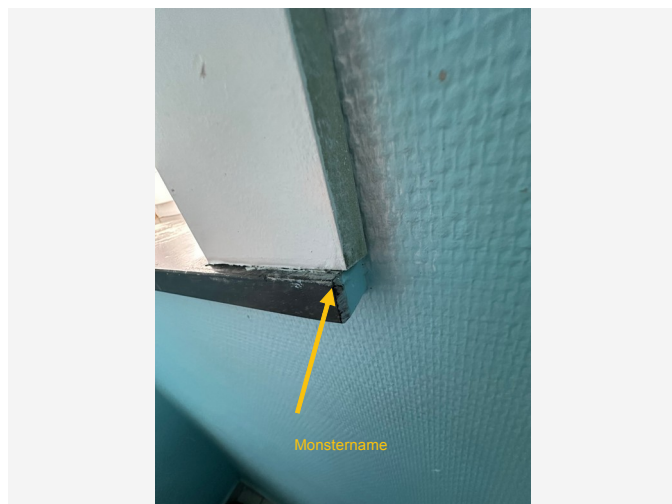
Het asbestmateriaal valt onder de mijlpaal van 2040.

Zorgvuldig beheren

De venstertabletten in Massal is een hecht-gebonden asbesttoepassing.

Eindbeoordeling materiaalisico	Laag materiaalisico en/of verlaagde kans op vezelvrijgave
Opmerking	Enkel in de badkamer verdieping staat een radiator onder de venstertablet in Massal = binnenluchtstromen.

#	Type	Referentie	Resultaat
2.1	Puntmonster	9415172	Chrysotiel

- Zorg voor een veilig beheer. Vermijd het beschadigen van het asbestmateriaal. Controleer de toestand jaarlijks op wijzigingen.

Bij twijfel de venstertabletten laten verwijderen door een aannemer met een opleidingsattest eenvoudige handelingen.

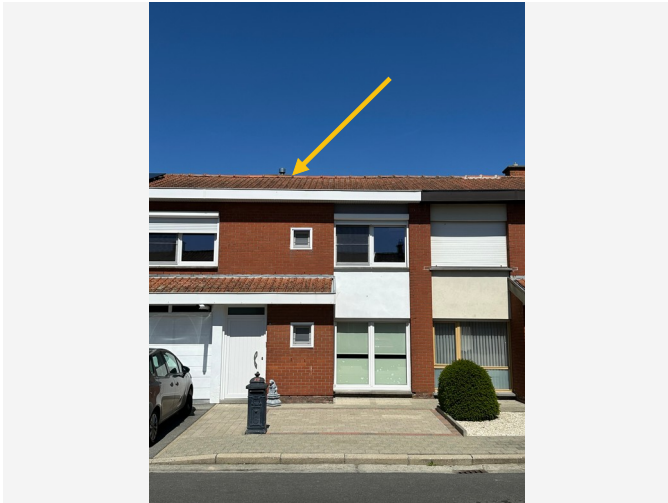
Situeringfoto

Tijdelijke beperking

Reden: Het te onderzoeken materiaal situeert zich hoger dan 3,50 m te rekenen vanaf een veilige ondergrond

Uitleg van de asbestdeskundige: Schoorstenen kunnen asbesthoudende materialen bevatten. Gezien de hoogte kan de schoorsteen niet veilig tijdens het plaatsbezoek nader geïnspecteerd worden.

Onderhoud/werken aan de schoorsteen steeds laten uitvoeren door een schoorsteenveger/aannemer met een opleidingsattest eenvoudige handelingen.

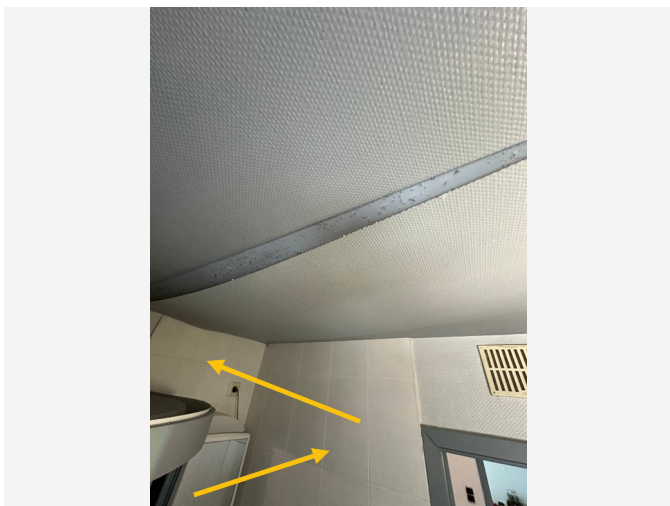
Situeringsfoto

Er zijn wanden van de Badkamer bedekt met wandtegels. Er zijn geen beschadigingen waar te nemen aan de wandtegels.

Lijmen gebruikt voor het bevestigen van wandtegels kunnen asbesthoudend zijn.

Voor sloop/verwijdering van de bestaande wandtegels bijkomende monsternames uitvoeren om asbesthoudende lijmen uit te sluiten. Werken steeds laten uitvoeren door een aannemer met een opleidingsattest eenvoudige handelingen.
