Asbestinventarisatetest

Mandellaan 424A/3, 8800 Roeselare

Attestnummer : **20260430-000119.000**

Uitgegeven op : **30.04.2026**

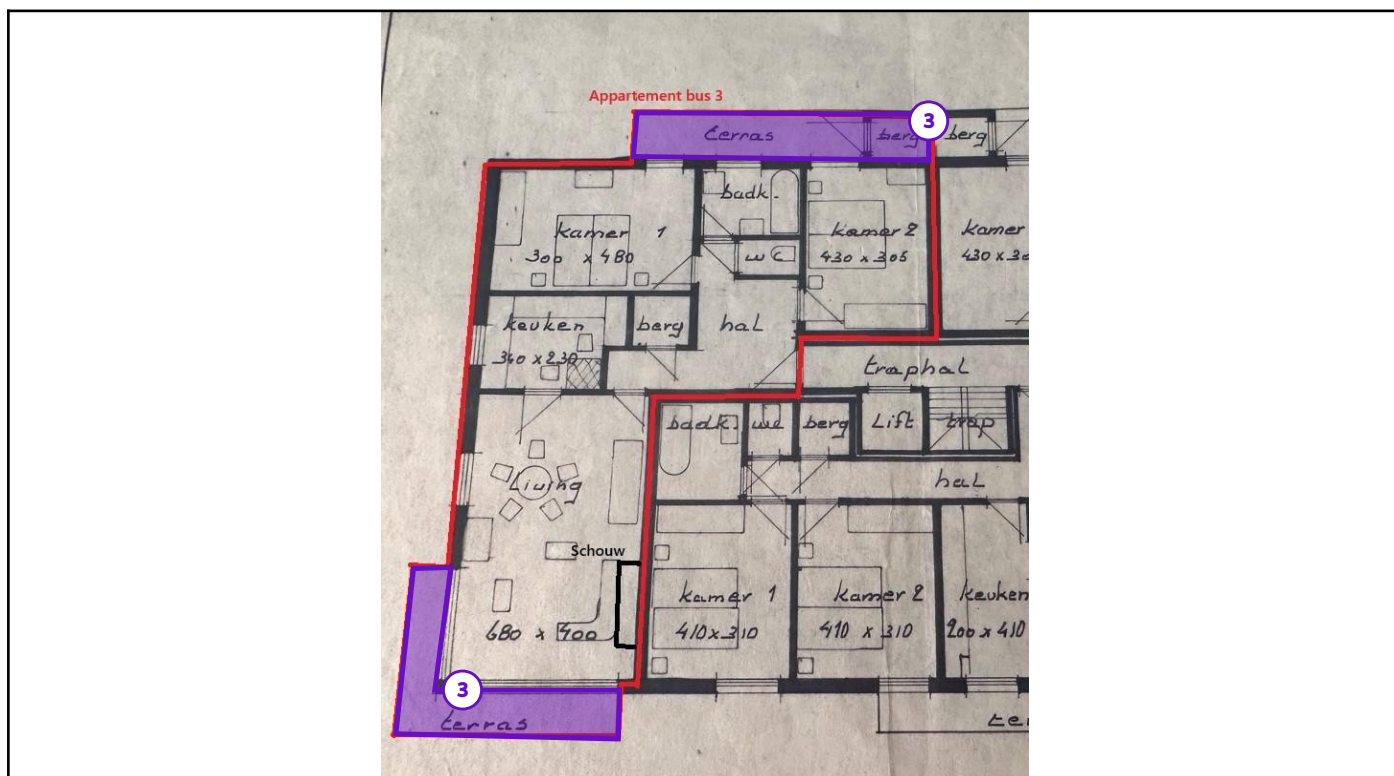
Plan 1.6: Grondplan appartement (balkon-/terrasvloeren)

De vloerafwerking van de terrassen zijn afgewerkt met keramische tegels met een natuurstenen boord (arduin). Er zijn geen beschadigingen waar te nemen. Balkon-/terrasvloeren kunnen een asbesthoudende onderlagen bevatten om waterinfiltratie naar het onderliggend appartement tegen te gaan. Voor sloop/verwijdering/vernieuwing van de terrasvloeren bijkomende monsternames tot op de drager uit laten voeren om onderliggende asbesthoudende onderlagen uit te sluiten. Werken steeds laten uitvoeren door een aannemer met een opleidingsattest eenvoudige handelingen.

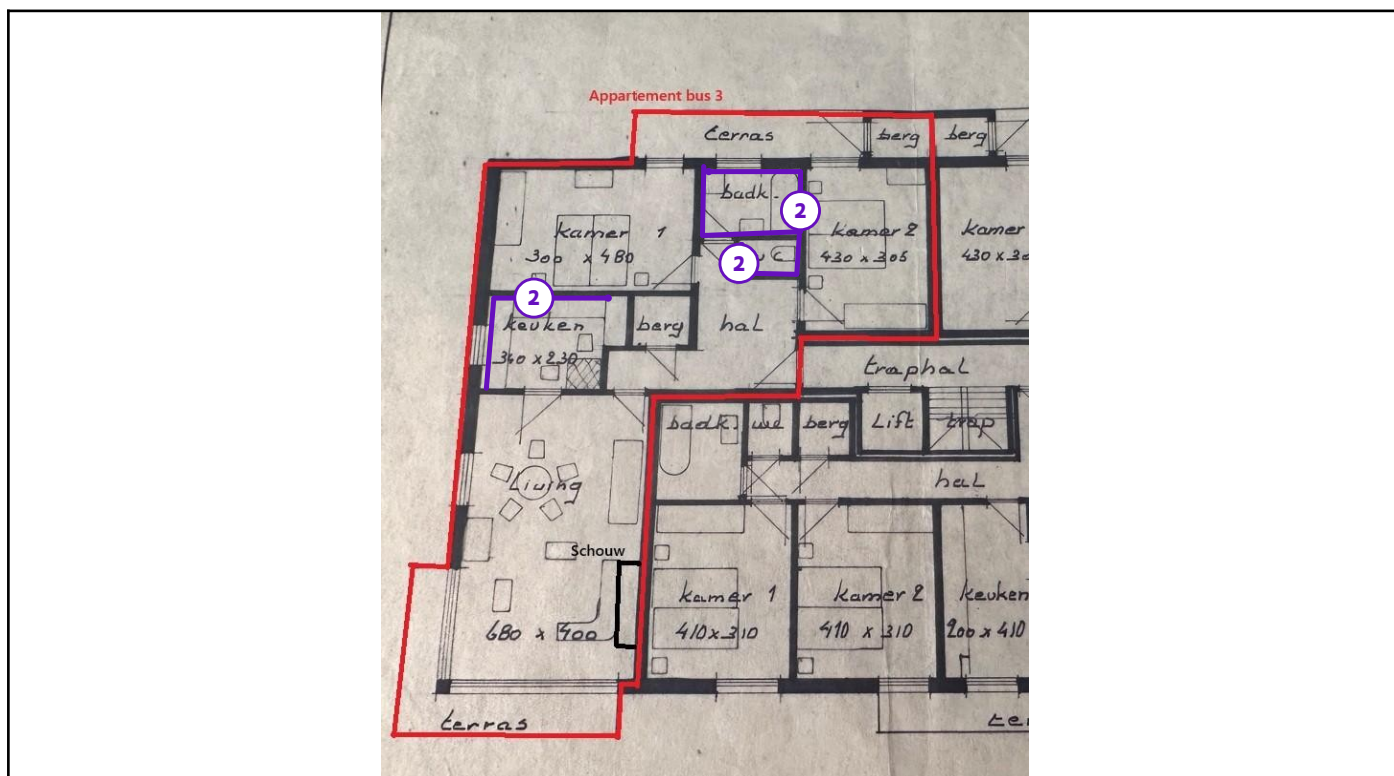
Plan 1.7: Grondplan appartement (lijmen wandtegels)

De wanden van de WC en Badkamer en keuken zijn deels bedekt met wandtegels. Er zijn geen beschadigingen waar te nemen aan de wandtegels.

Lijmen gebruikt voor het bevestigen van wandtegels kunnen asbesthoudend zijn.

Voor sloop/verwijdering van de bestaande wandtegels bijkomende monsternames uitvoeren om asbesthoudende lijmen uit te sluiten. Werken steeds laten uitvoeren door een aannemer met een opleidingsattest eenvoudige handelingen.

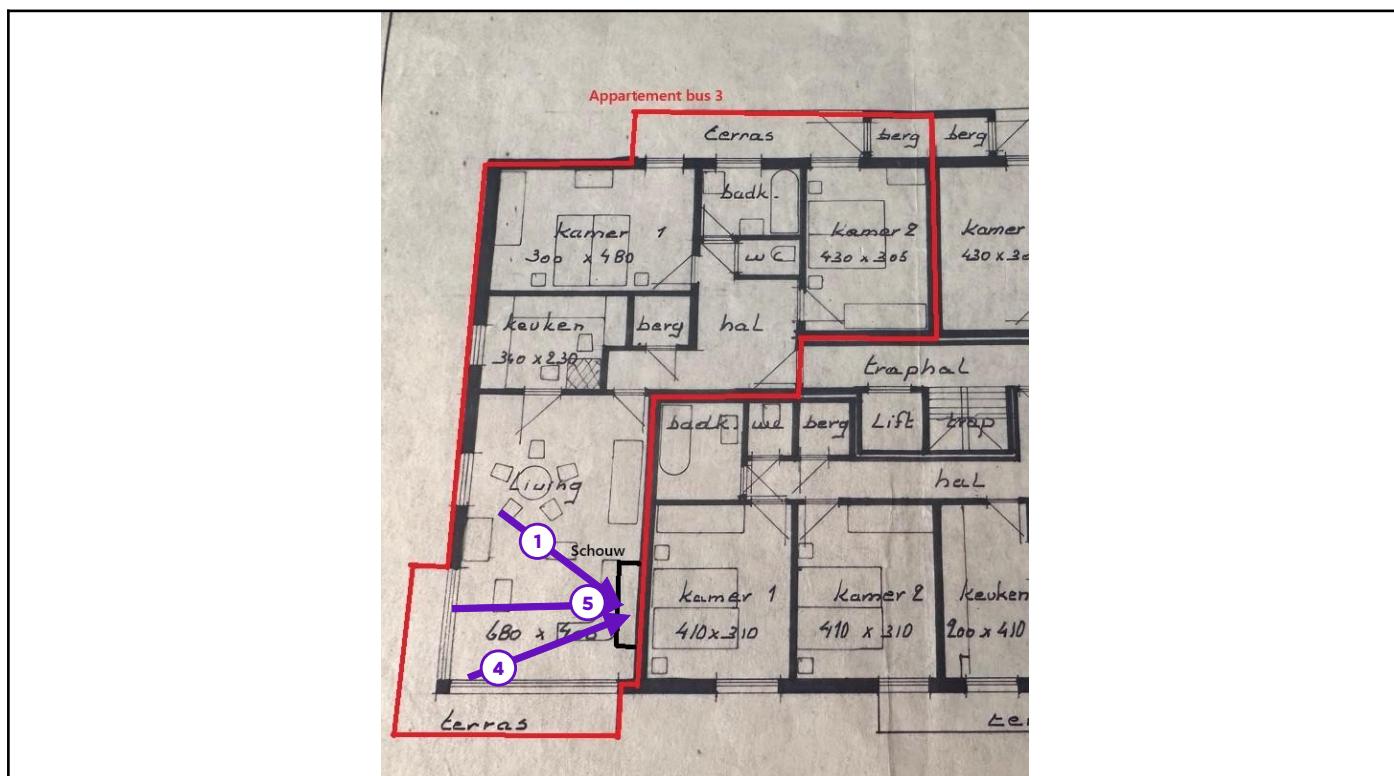
Plan 1.8: Grondplan appartement(koord houtkachel/houtkachel)

Schouwen kunnen asbesthoudende materialen bevatten. De schouwmantel is afgewerkt met natuursteen en gevelsteen, geen kits waar te nemen. De schouwmantel is niet langs binnen waar te nemen/grondig te inspecteren.

Het fabricagejaar van de gietijzeren houtkachel is niet gekend. Houtkachels kunnen asbesthoudende pakkingen bevatten.

Onderhoud/werken aan de schouw steeds laten uitvoeren door een schoorsteenveger/aannemer met een opleidingsattest eenvoudige handelingen.

Onderhoud en werken aan de kachel steeds laten uitvoeren door een aannemer/installateur met een opleidingsattest eenvoudige handelingen.

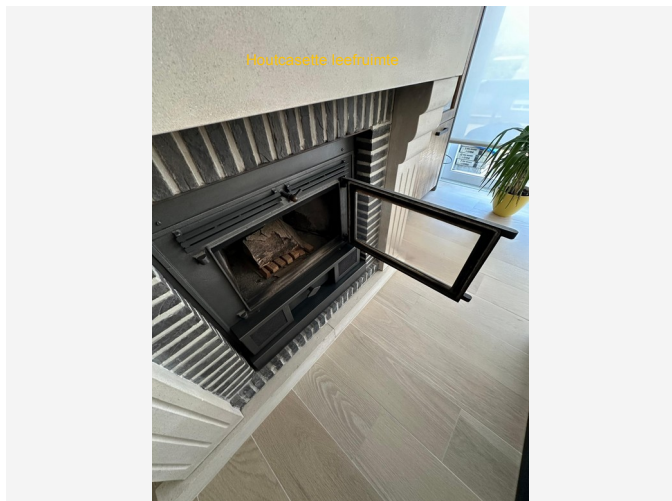
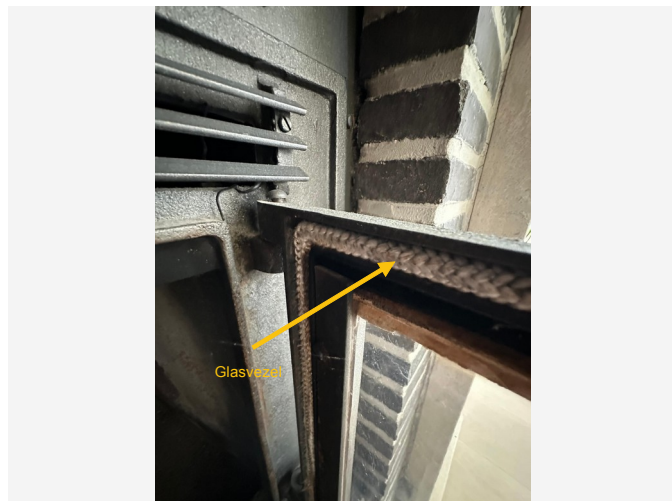
Fiche 1: Koord gietijzeren houtkachel leefruimte appartement

De koord van het luik van de houtkachel is een glasvezelkoord en is niet asbestverdacht.

| Basis voor advies | De asbestdeskundige beoordeelt het materiaal als niet-asbestverdacht. |

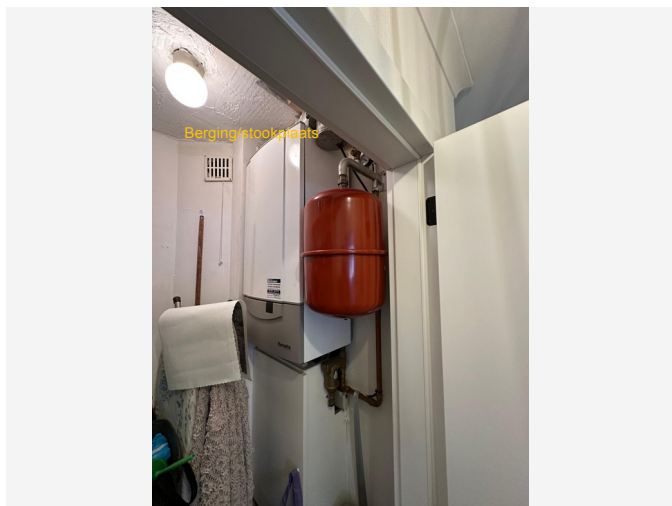
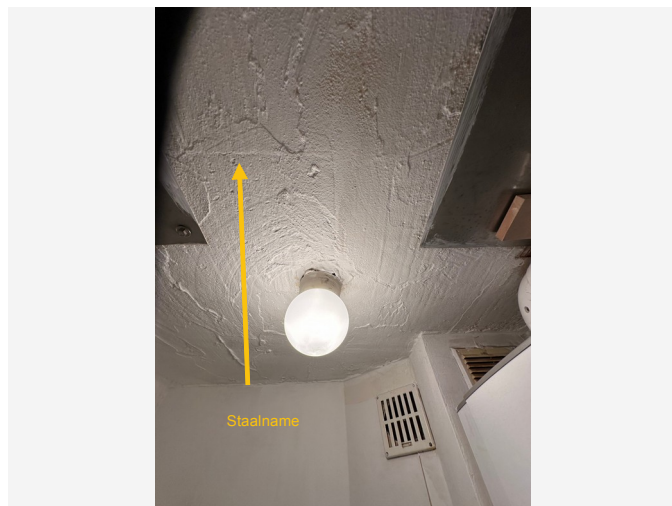
Geen asbest

| # | Type | Referentie | Resultaat |
|---|---|---|---|
| 6.1 | Mengmonster | 9367056 | Geen asbest |

| Beschrijving | Pleisterwerk plafonds appartement |

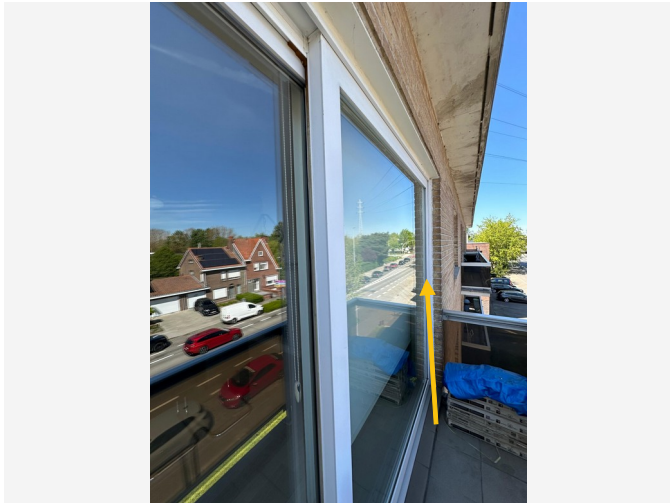
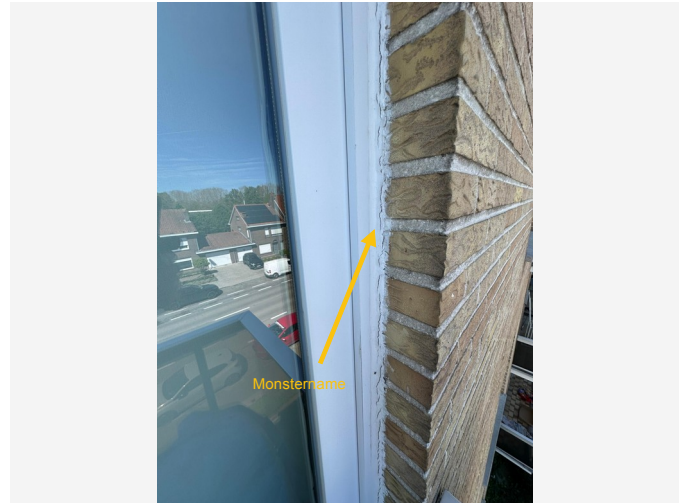
Geen asbest

| # | Type | Referentie | Resultaat |
|---|---|---|---|
| 7.1 | Puntmonster | 9367054 | Geen asbest |

| Beschrijving | Kit buitenschrijnwerk appartement + garage |
| Opmerking | <p>Hoeveelheid is een raming.</p> <p>Het buitenschrijnwerk van de slaapkamer 1 en 2 werden vernieuwd in 2023 (zie factuur in bewijsstukken) en opgekit met silicone. Het overige buitenschrijnwerk zijn nog de originele alsook de gekitte kantelpoort van de garage. Er werd overal hetzelfde soort kit gebruikt. representatief monster werd genomen aan het schuifraam van de terras vooraan het appartement.</p> |

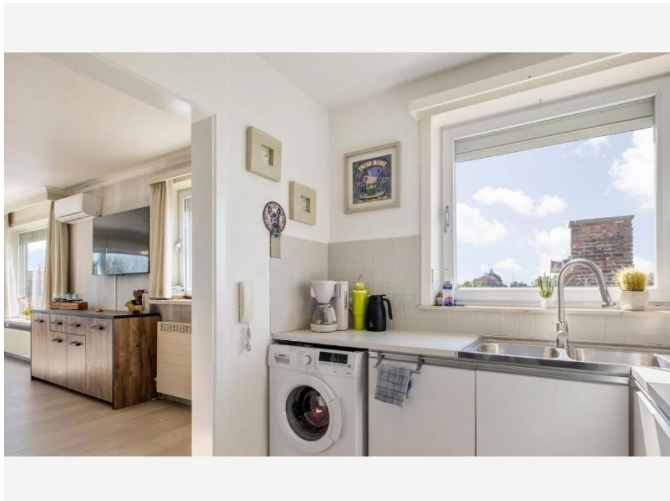
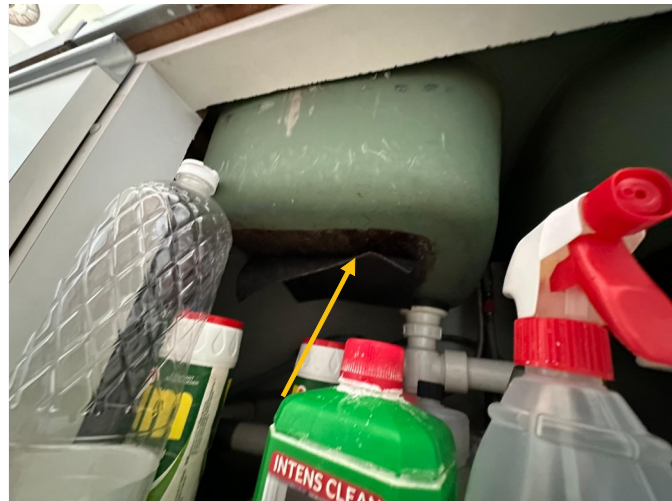
Fiche 8: Antidreunplaat afwasbak keuken appartement

Geen asbest

| # | Type | Referentie | Resultaat |
|---|---|---|---|
| 8.1 | Puntmonster | 9367053 | Geen asbest |

| Beschrijving | Antidreunplaat afwasbak keuken appartement |

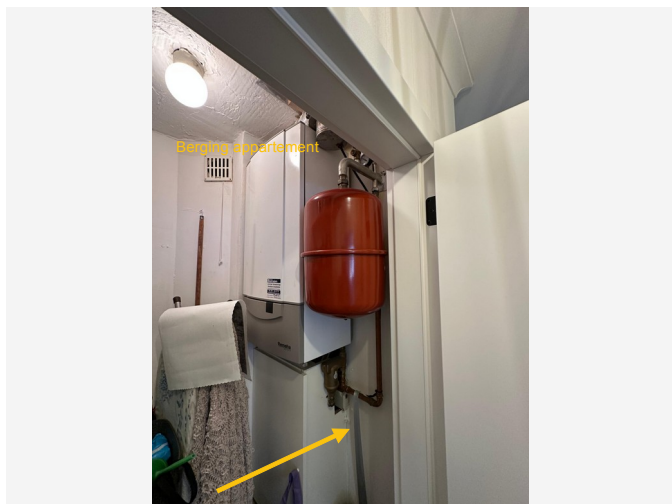
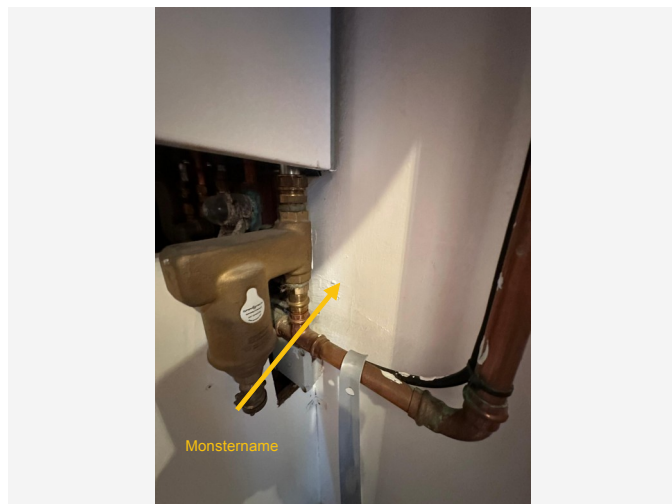
Geen asbest

| # | Type | Referentie | Resultaat |
|---|---|---|---|
| 9.1 | Mengmonster | 9367055 | Geen asbest |

| Beschrijving | Pleisterwerk wanden woning |

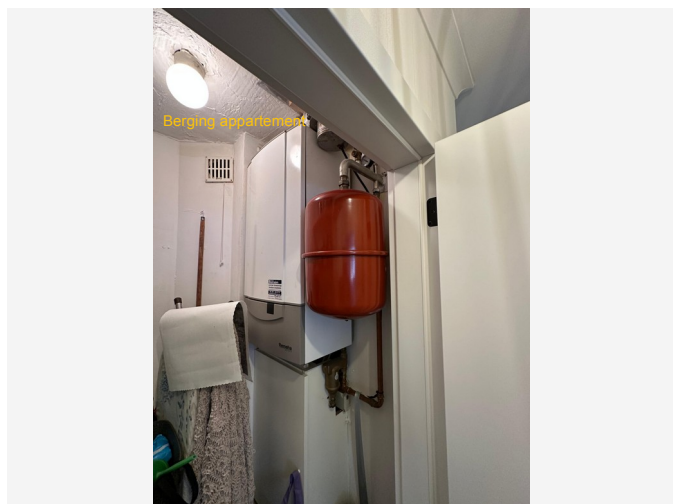
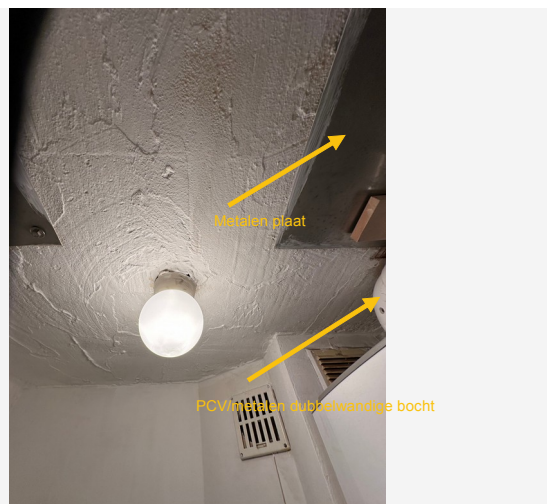
| Beschrijving | Notitie | Terug te vinden op plannen |
|---|---|---|
| Fiche 10: Rookgaskanaal CV ketel appartement | <p>De ketel, een condenserende gasketel, fabricagejaar werd aangesloten met een pvc/metalen dubbelwandige bocht aan een koker van het gebouw. De koker is niet grondig inspecteerbaar maar behoort tot de gemeenschappelijke delen van het gebouw. Geen asbestverdachte materialen waar te nemen.</p> <p>Er zijn geen rookgaskanalen aanwezig in de aparte berging en de garage op het gelijkvloers van het gebouw.</p> | - |

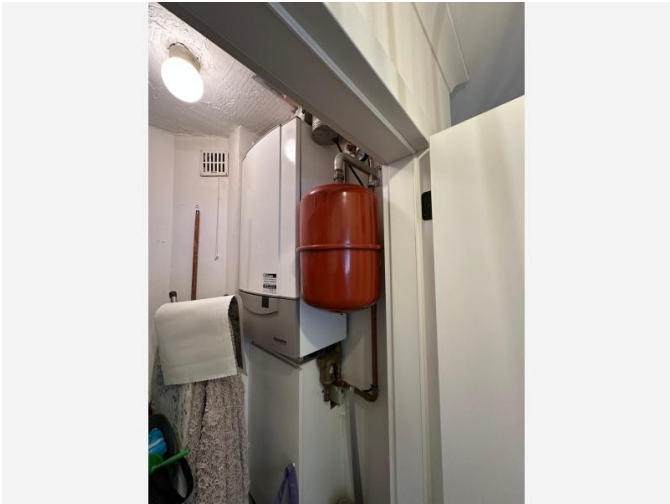
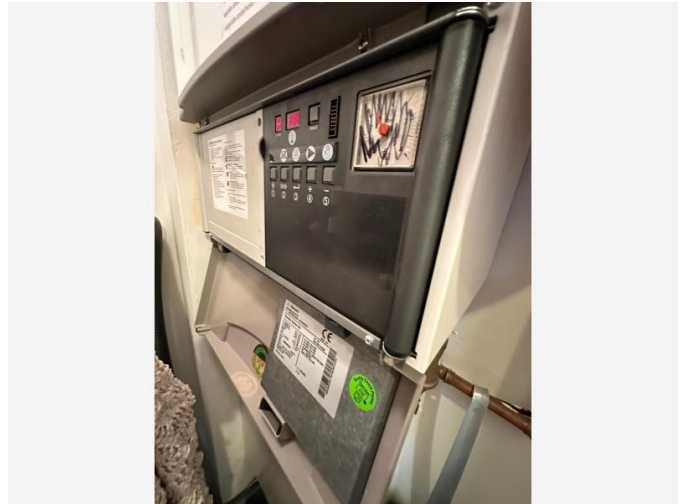
| Beschrijving | Notitie | Terug te vinden op plannen |
|---|---|---|
| Fiche 11: Materialen aan stookketel appartement | <p>Er is enkel een stookketel aanwezig in het appartement. Fabricagejaar ketel is 2009 (zie bewijstukken), geen asbestverdachte materialen in dit type ketel aanwezig.</p> | - |
