Asbestinventarisatetest

Goedendagstraat 8, 8530 Harelbeke

Attestnummer : 20260618-000246.000

Asbestveilig (maar niet asbestvrij)

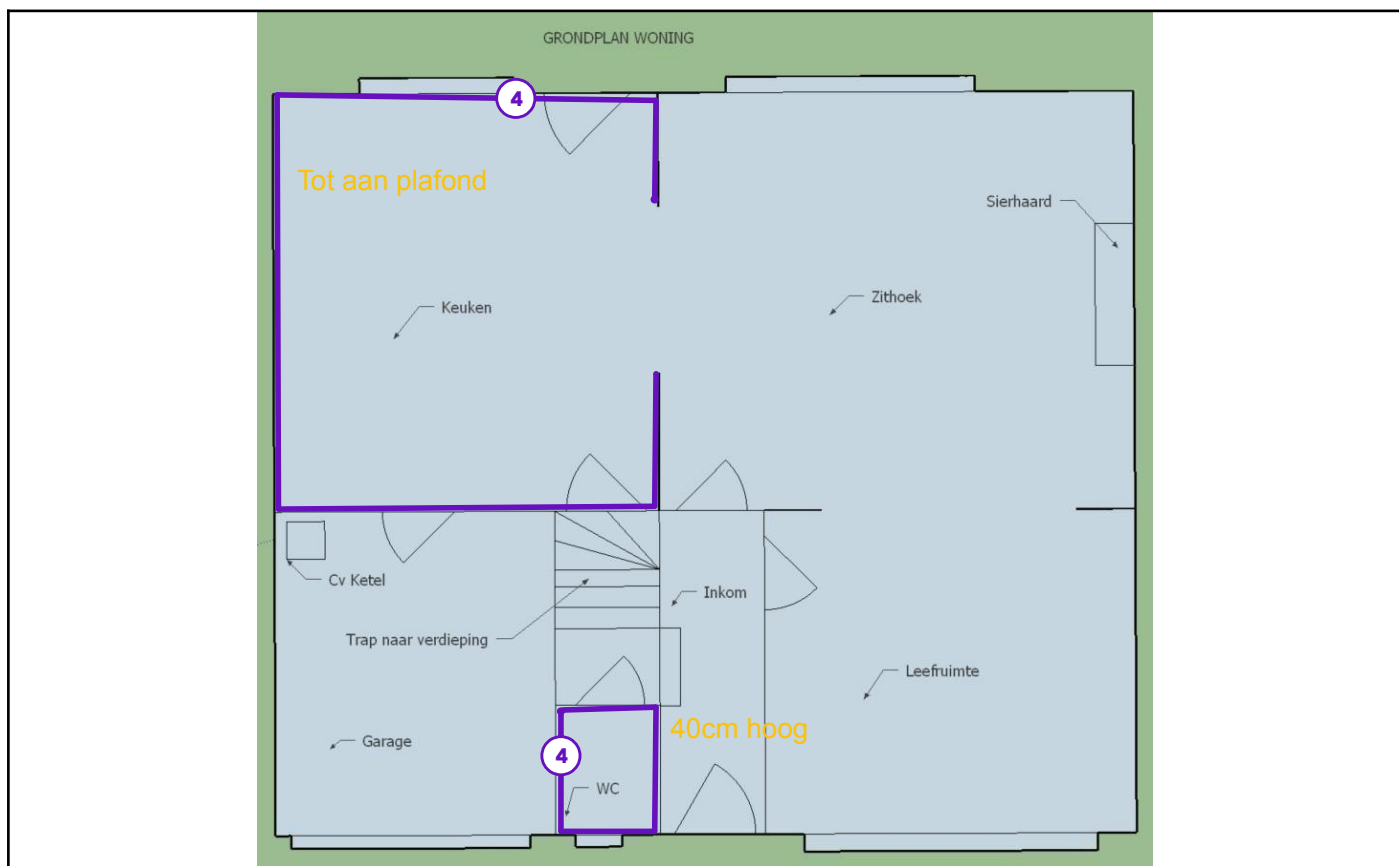
Plan 1.6: Grondplan woning (lijmen wandtegels)

Beschrijving	Type	Actie
4. Lijmen wandtegels	Advies	-

De wanden van de WC zijn deels bezet en Badkamer en keuken zijn volledig bedekt met wandtegels. Er zijn geen beschadigingen waar te nemen aan de wandtegels.

Lijmen gebruikt voor het bevestigen van wandtegels kunnen asbesthoudend zijn.

Voor sloop/verwijdering van de bestaande wandtegels bijkomende monsternames uitvoeren om asbesthoudende lijmen uit te sluiten. Werken steeds laten uitvoeren door een aannemer met een opleidingsattest eenvoudige handelingen.

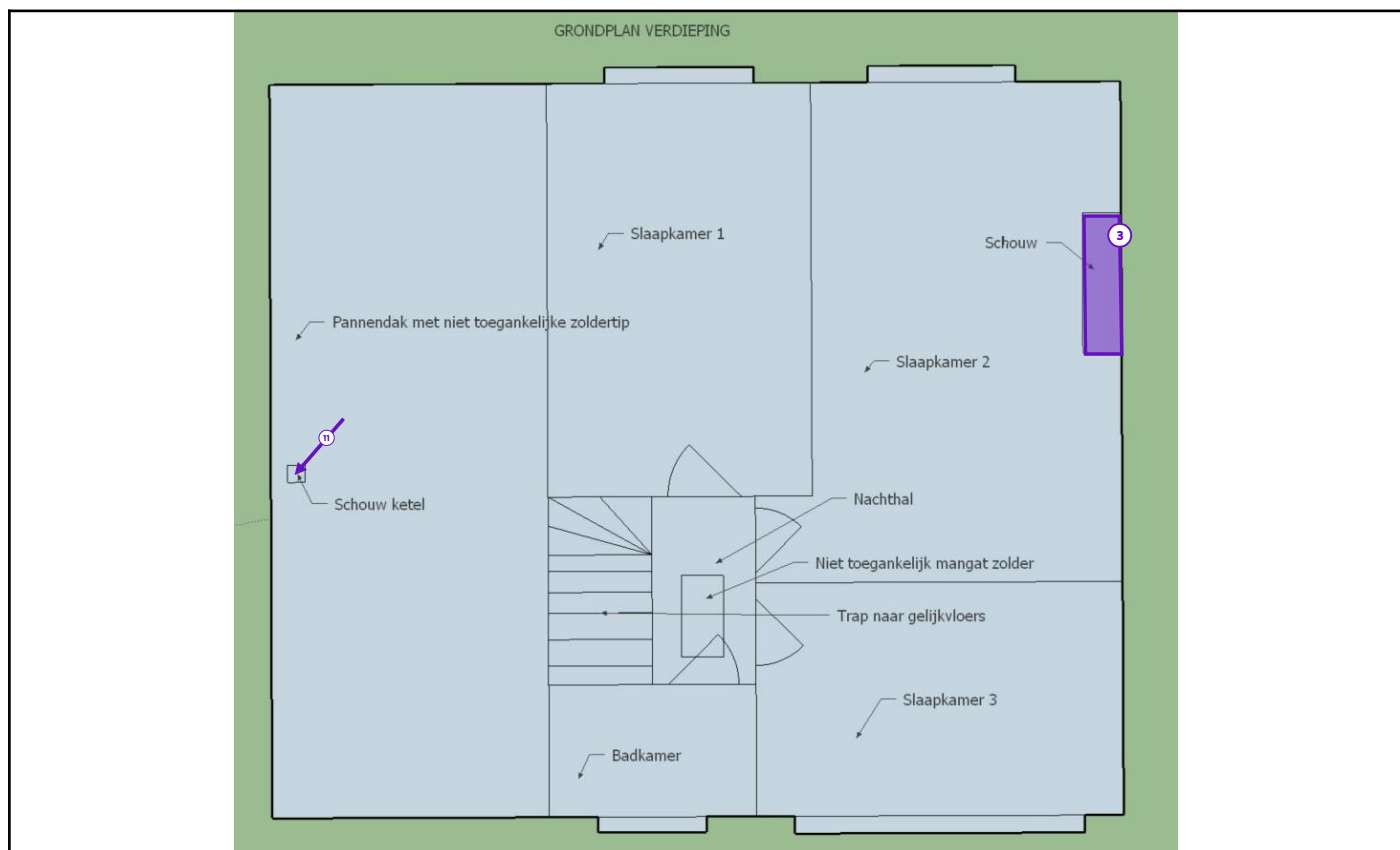
Plan 1.8: Grondplan verdieping (Schoorsteen/schouw CV)

Beschrijving	Type	Actie
3. Schoorsteen hellend dak woning	Beperking	-
11. Schouw CV ketel hellend dak garage woning	Overige ruimte of materiaal	-

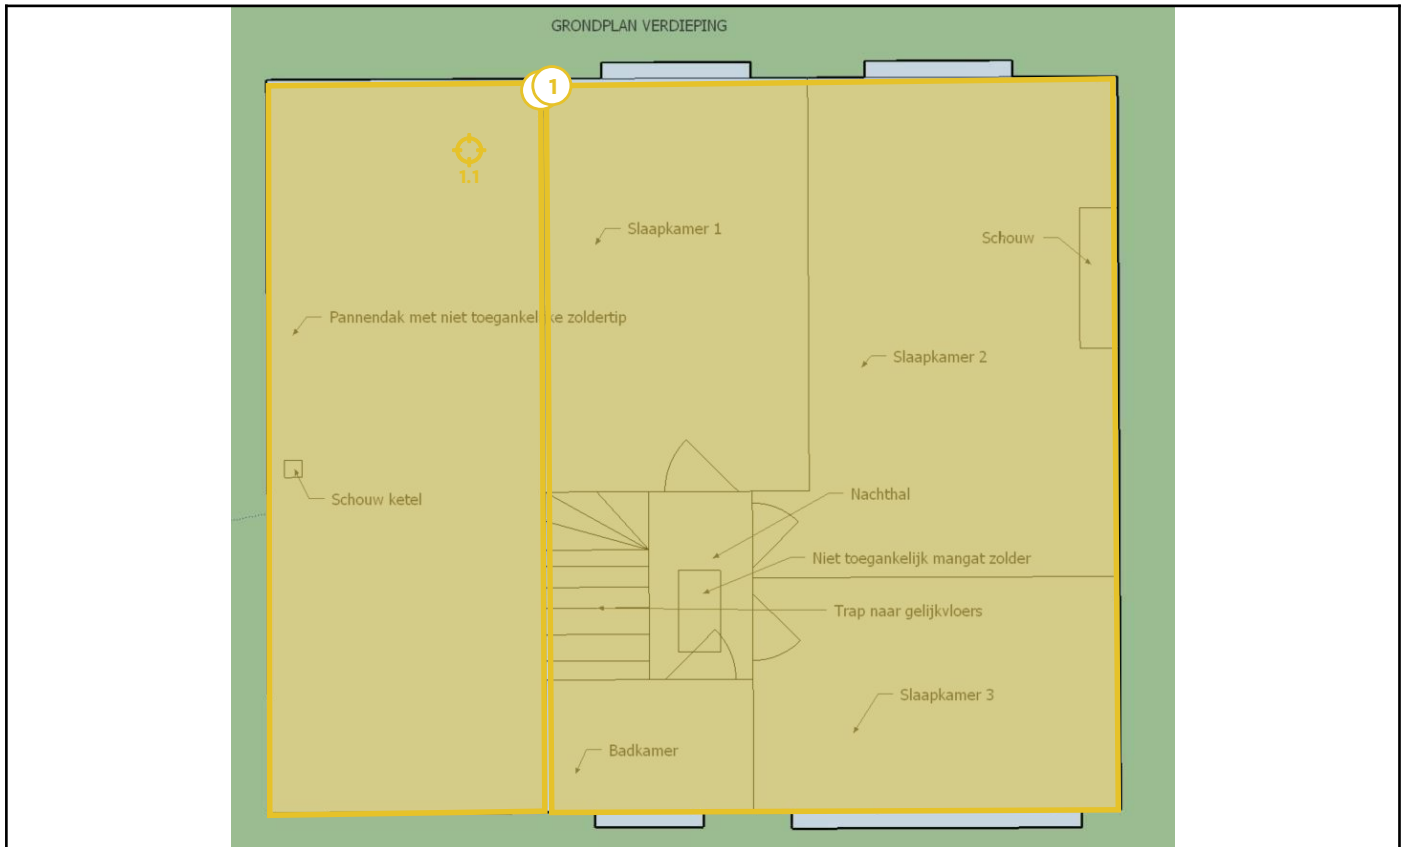
Plan 1.10: Grondplan verdieping(onderdakplaten)

Beschrijving	Type	Actie
1. Onderdak hellende daken woning	Asbestmateriaal	Zorgvuldig beheren
1.1 Code: 9428250	Puntmonster	-

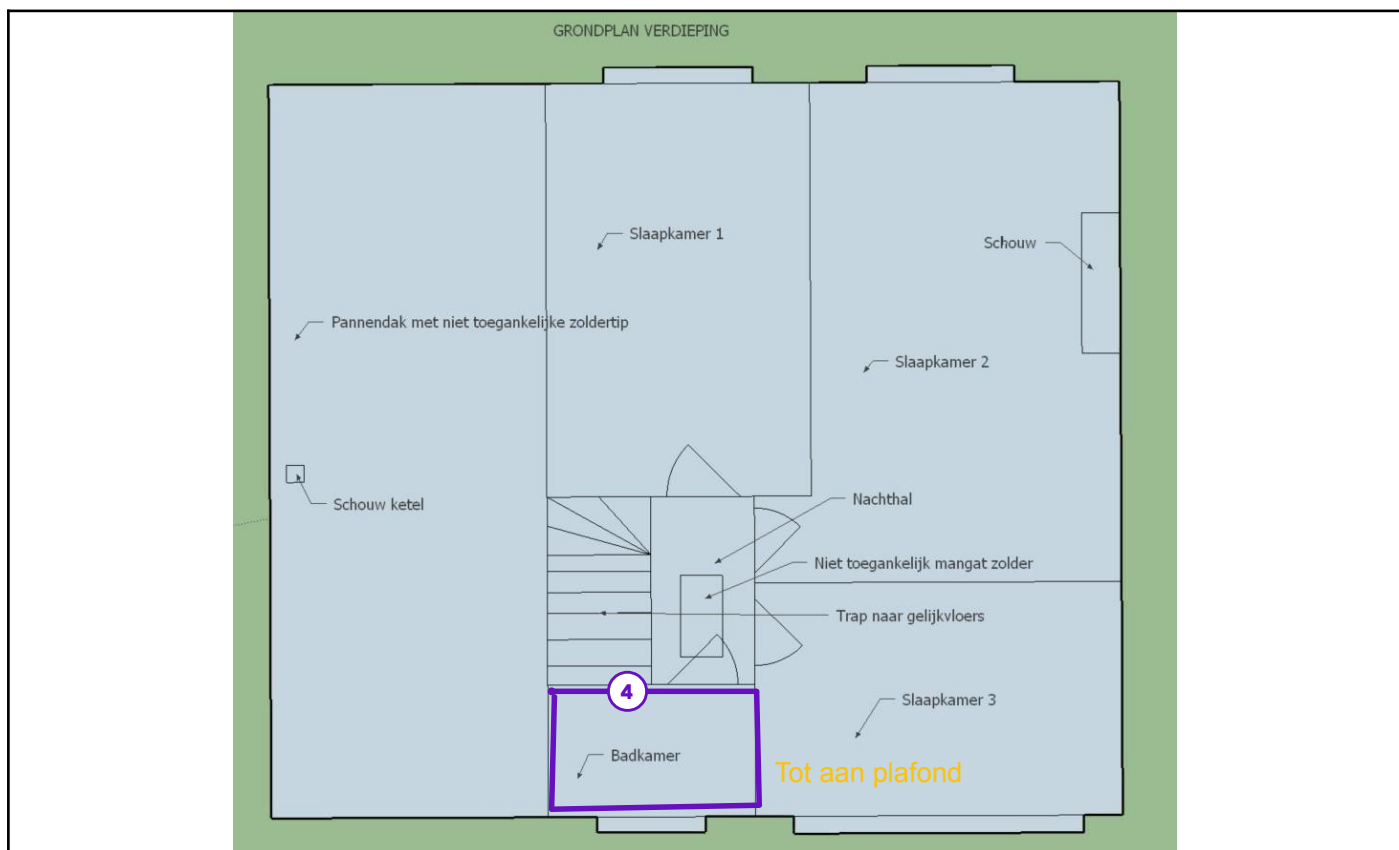
Plan 1.12: Grondplan verdieping (lijmen wandtegels)

Beschrijving	Type	Actie
4. Lijmen wandtegels	Advies	-

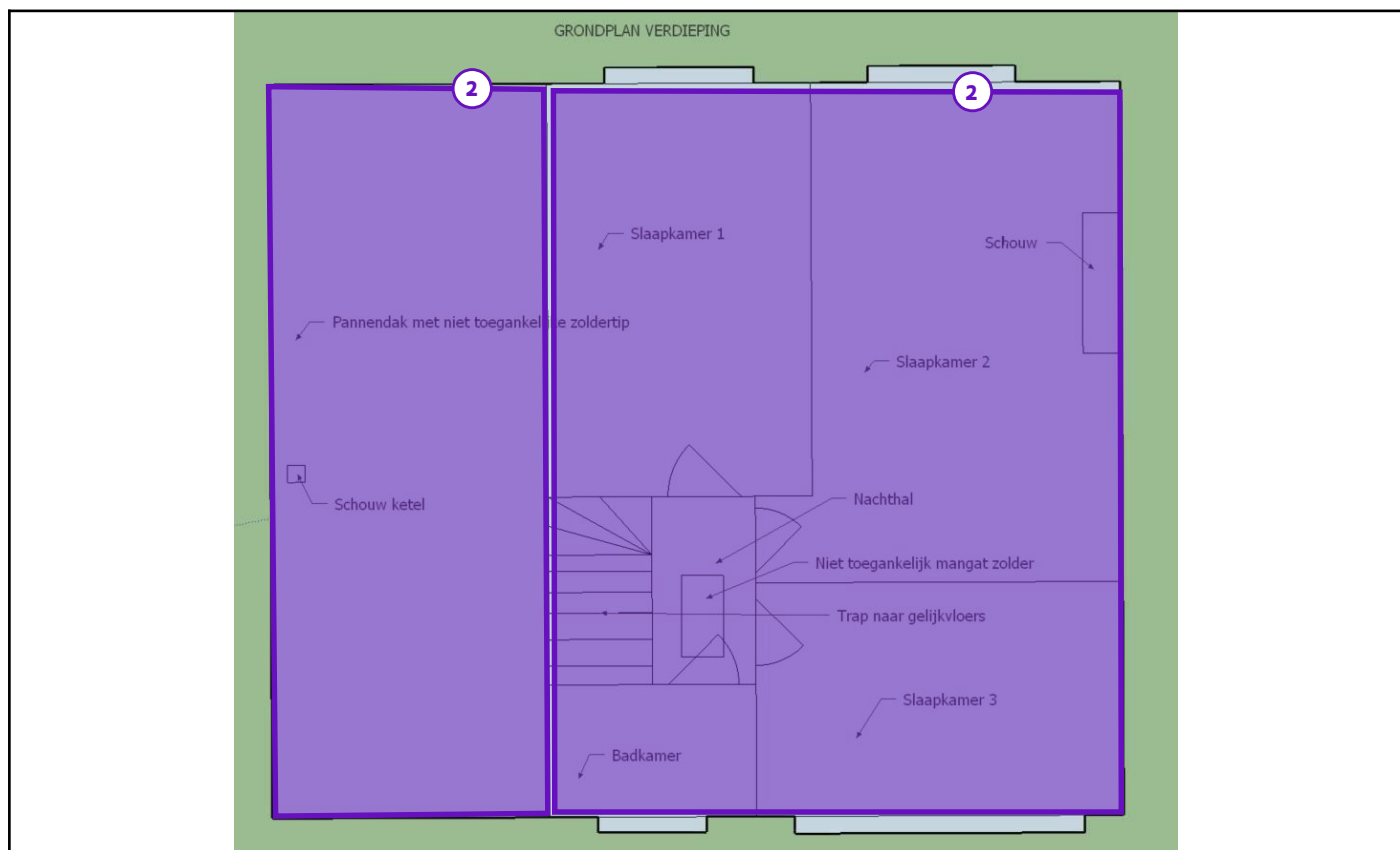
Plan 1.14: verdiegingsplan (niet toegankelijke zoldertippen)

Beschrijving	Type	Actie
2. Zolderruimte/zoldertippen hellend dak woning	Beperking	-

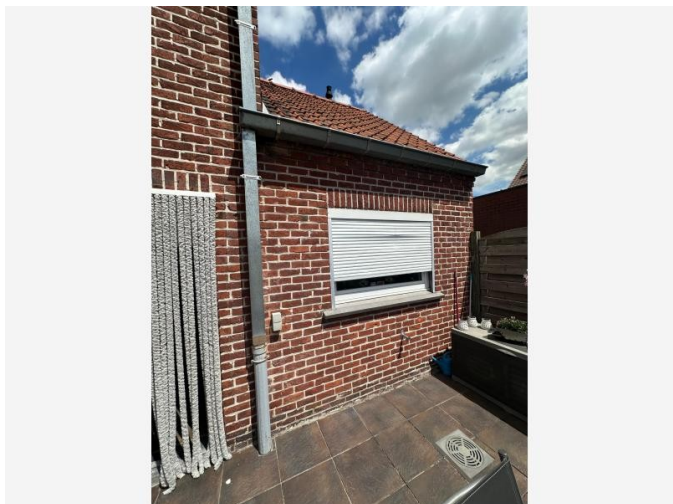
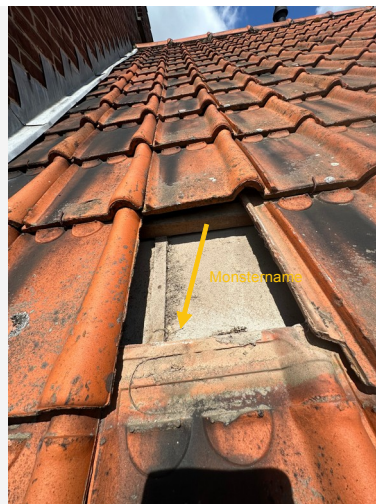
Het asbestmateriaal valt onder de mijlpaal van 2040.

- Eenvoudige handelingen: mag via doe-het-zelf of door werknemer(s) met opleidingsattest eenvoudige handelingen
De asbesthoudende onderdakplaten zijn een hecht-gebonden asbesttoepassing.

Eindbeoordeling materiaalrisico	Zeer laag materiaalrisico en/of zeer lage kans op vezelvrijgave
---------------------------------	---

#	Type	Referentie	Resultaat
1.1	Puntmonster	9428250	Chrysotiel

- Zorg voor een veilig beheer en verwijder dit asbestmateriaal wanneer het bij werken eenvoudig bereikbaar wordt. Controleer de toestand jaarlijks op wijzigingen.

Bij het verwijderen/vernieuwen van de dakbedekking de onderdakplaten laten verwijderen/vernieuwen door een dakwerker met een opleidingsattest eenvoudige handelingen.

Gezien de hoogte is het aan te raden een dakwerker met de verplichte opleidingen in te schakelen.

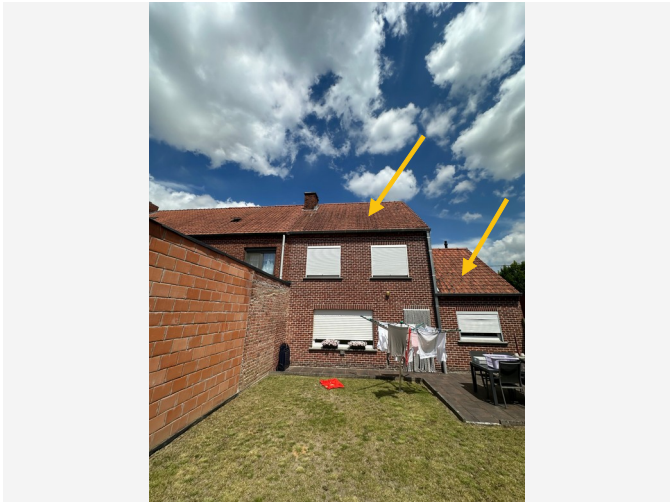
Fiche 2: Zolderruimte/zoldertippen hellend dak woning

Permanente beperking

Reden: De zolderruimte is niet betreedbaar/toegankelijk

Uitleg van de asbestdeskundige: Zolderruimtes kunnen asbesthoudende materialen bevatten. Voor renovatie/ingebruikname/sloop/dakwerken zolder, bijkomende inventarisatie/monsternames aanvragen. Werken steeds laten uitvoeren door een aannemer met een opleidingsattest eenvoudige handelingen.

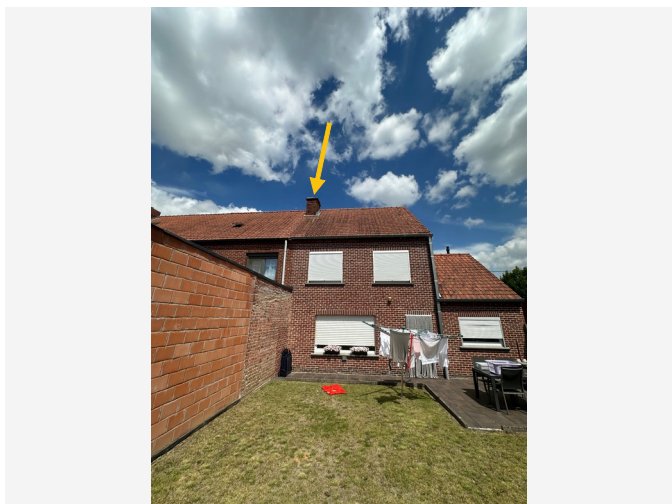
Tijdelijke beperking

Reden: Het te onderzoeken materiaal situeert zich hoger dan 3,50 m te rekenen vanaf een veilige ondergrond

Uitleg van de asbestdeskundige: Schoorstenen kunnen asbesthoudende materialen bevatten. Gezien de hoogte kan de schoorsteen niet veilig tijdens het plaatsbezoek nader geïnspecteerd worden.

Onderhoud/werken aan de schoorsteen steeds laten uitvoeren door een schoorsteenveger/aannemer met een opleidingsattest eenvoudige handelingen.
