# Asbestinventarisatetest

Walstraat 11, 8720 Dentergem

Attestnummer : 20260511-000144.000

Uitgegeven op : 11.05.2026

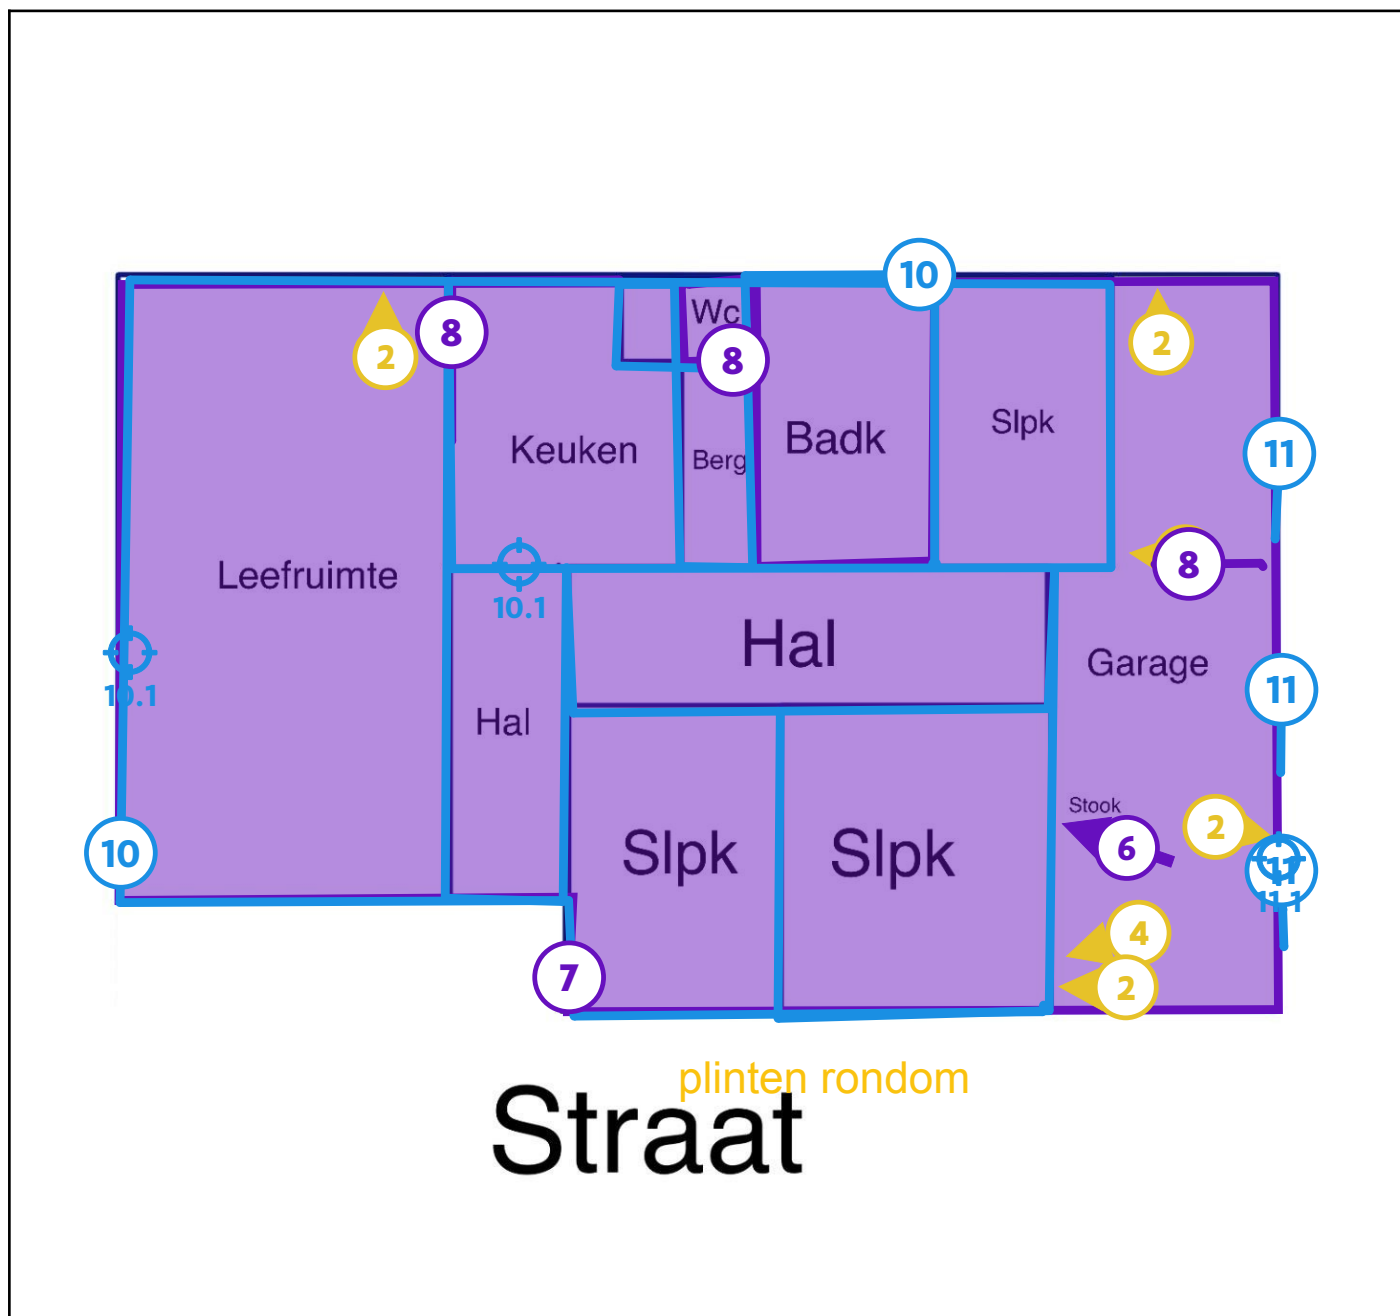
## Plan 1.1: Gelijkvloer

Beschrijving	Type	Actie
2. Bakeliet toepassingen	Asbestmateriaal	Zorgvuldig beheren
4. Bakeliet teller & zekering	Asbestmateriaal	Zorgvuldig beheren
6. Oude ketel	Beperking	-
7. Verlaagd plafond (gipskarton/hout)	Advies	-

8. Advies intacte wandtegels	Advies	-
9. Advies lijmlaag intacte plinten	Advies	-
10. Pleisterwerk wanden	Geen asbest	-
10.1 Code: MM01	Mengmonster	-
11. Mastiek ramen (in schrijnwerk)	Geen asbest	-
11.1 Code: Mm09	Puntmonster	-

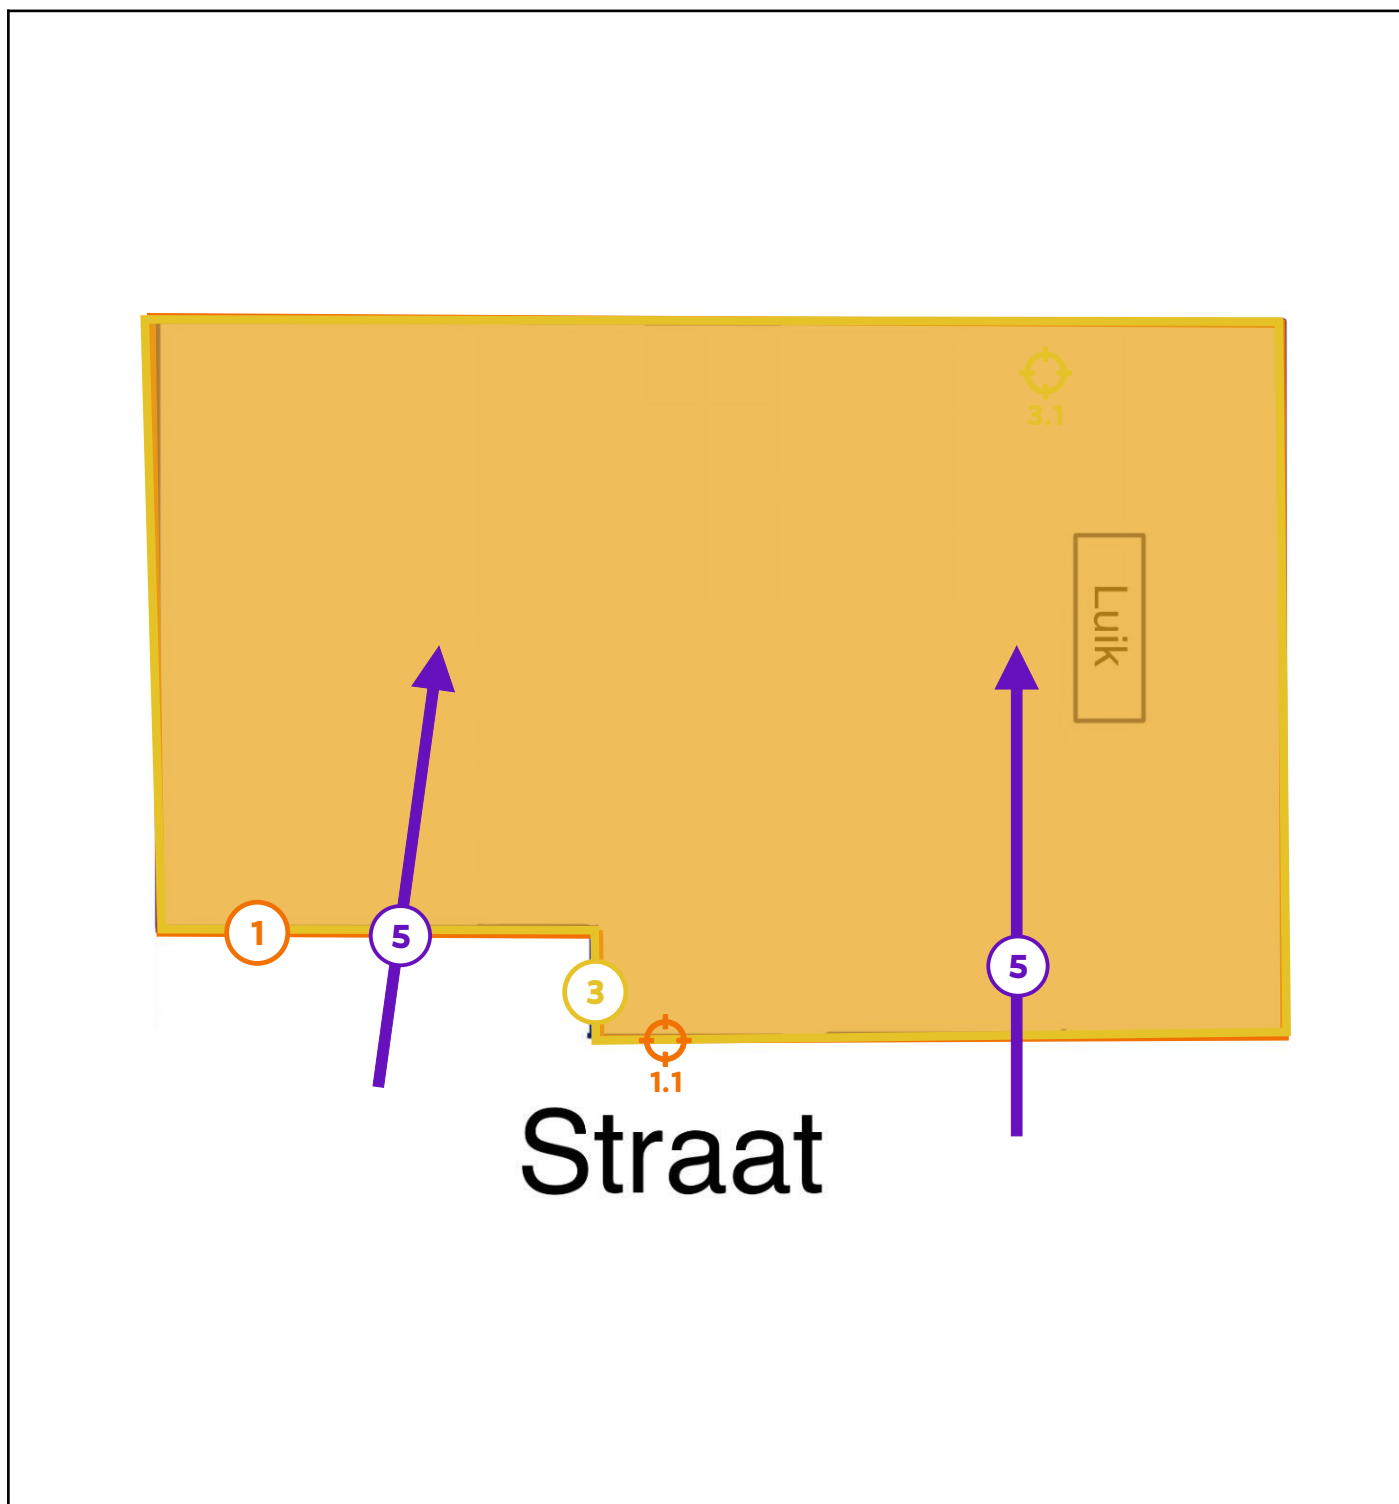
## Plan 1.2: Zolder

Beschrijving	Type	Actie
1. Leien dak	Asbestmateriaal	<a href="#">Verwijderen</a>

1.1 Code: MM05	Puntmonster	-
3. Menuiserie onderdak	Asbestmateriaal	Zorgvuldig beheren
3.1 Code: MM04	Puntmonster	-
5. Beperking schouw	Beperking	-

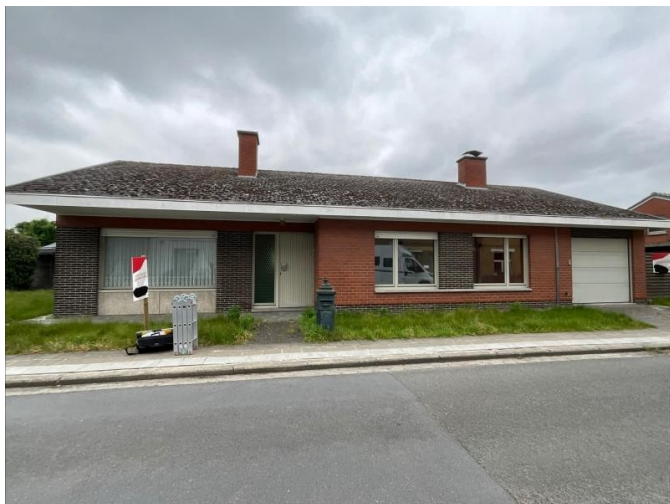
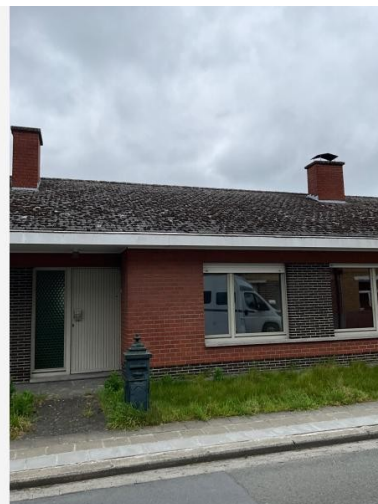
Het asbestmateriaal valt onder de mijlpaal van 2034.

Verwijderen

Eindbeoordeling materiaalrisico	Verhoogd materiaalrisico en/of verhoogde kans op vezelvrijgave
---------------------------------	--

Gebondenheid	Categorie 1: hechtgebonden in oorsprong
Asbestsoort (vezeltype)	Alleen chrysotiel aanwezig
Asbestconcentratie	Laag (< 50%)
Afschermingsgraad van het gehele materiaal	Geheel of deels vrij aan de buitenlucht, maar geen contact met binnenlucht
Toestand van het materiaal	Matig beschadigd, matig verweerd

#	Type	Referentie	Resultaat
1.1	Puntmonster	MM05	Chrysotiel

<b>Beschrijving</b>	Leien dak
<b>Omgeving</b>	Buiten
<b>Primaire drager</b>	Schuin dak
<b>Asbestmateriaal</b>	Dak- en gevelbekleding - Lei, shingle
<b>Bindmiddel van asbestmateriaal</b>	Cement
<b>Gebondenheid op basis van bindmiddel</b>	Hecht
<b>Hoeveelheid (oppervlakte - aantal)</b>	<ul style="list-style-type: none"><li>• 120,00 m<sup>2</sup> - 1 stuk</li></ul>
<b>Totale oppervlakte</b>	120,00 m <sup>2</sup>
<b>Eenvoudig bereikbaar</b>	Ja
<b>Bevestigingswijze</b>	<ul style="list-style-type: none"><li>• Genageld, geniet</li></ul>
<b>Identificatiemethode</b>	Een monstername door de asbestdeskundige met laboanalyse door een asbestlabo.
<b>Destructieve handeling voor identificatie</b>	Nee
<b>Opmerking</b>	Hoeveelheden zijn een inschatting op basis van opmetingen ter plaatse.

- Zorg voor een veilig beheer. Vermijd het beschadigen van het asbestmateriaal. Controleer de toestand jaarlijks op wijzigingen.
- Hemelwater dat afspoelt van asbestcement daken of gevels kan asbestdeeltjes bevatten. Gebruik het enkel voor gesloten circuits (bv. spoelen toiletten). Reinig na het vervangen van het dak of de gevel de dakgoten en regenwaterput of -ton om asbesthoudend sediment of slib te verwijderen

- Eenvoudige handelingen: mag via doe-het-zelf of door werknemer(s) met opleidingsattest eenvoudige handelingen  
Indien de leien in zijn geheel verwijderd kunnen worden kan dit via eenvoudige handelingen.  
Regelgeving wie mag wat verwijderen: <https://ovam.vlaanderen.be/wie-mag-wat-verwijderen>  
Voorzorgen & beschermingsmiddelen: <https://ovam.vlaanderen.be/voorzorgsmaatregelen-bij-asbestverwijdering>

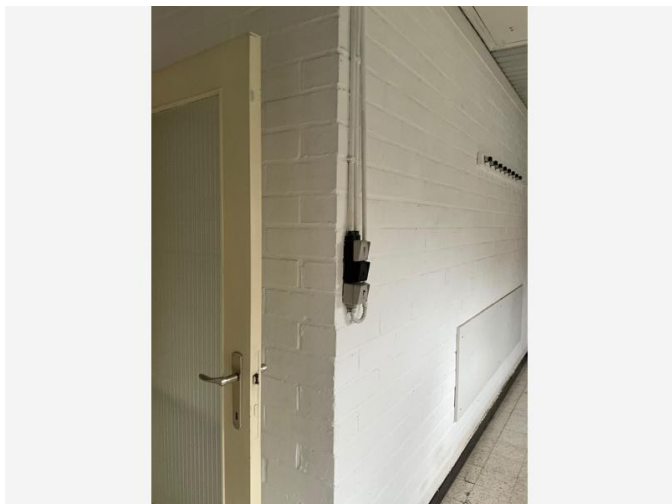
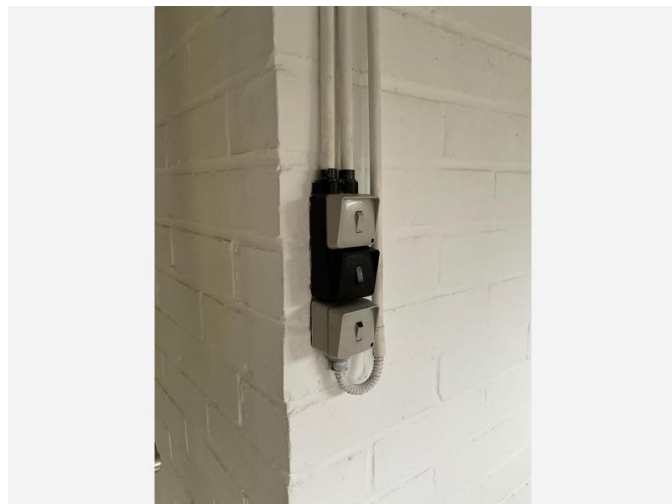
Het asbestmateriaal valt onder de mijlpaal van 2040.

Zorgvuldig beheren

Eindbeoordeling materiaalrisico	Laag materiaalrisico en/of verlaagde kans op vezelvrijgave
---------------------------------	--

Gebondenheid	Categorie 1: hechtgebonden in oorsprong
Asbestsoort (vezeltype)	Crocidoliet aanwezig
Asbestconcentratie	Laag (< 50%)
Afschermingsgraad van het gehele materiaal	Geheel of deels vrij aan de binnenlucht, maar geen contact met binnenluchtstromen
Toestand van het materiaal	Onbeschadigd, niet verweerd

Beschrijving	Bakeliet toepassingen
Omgeving	Binnen
Primaire drager	Communicatie en elektrische infrastructuur en uitrusting
Asbestmateriaal	Plaat, paneel, tablet - Type Bakeliet
Bindmiddel van asbestmateriaal	Kunststof of -hars
Gebondenheid op basis van bindmiddel	Hecht
Hoeveelheid (oppervlakte - dikte - aantal)	<ul style="list-style-type: none"><li>• 0,05 m<sup>2</sup> - 0,50 cm - 6 stuks</li></ul>
Totaal volume	0,002 m <sup>3</sup>
Eenvoudig bereikbaar	Ja
Bevestigingswijze	<ul style="list-style-type: none"><li>• Geschroefd</li></ul>
Identificatiemethode	<p>De asbestdeskundige beoordeelt het materiaal als asbestverdacht en dus asbesthoudend, en dit zonder monstername.</p> <p>Motivatie: De monstername brengt andere schade aan dan schade die inherent is aan de monstername.</p>
Destructieve handeling voor identificatie	Nee
Opmerking	Hoeveelheden zijn een inschatting op basis van opmetingen ter plaatse.

- Zorg voor een veilig beheer. Vermijd het beschadigen van het asbestmateriaal. Controleer de toestand jaarlijks op wijzigingen.
- Voer bijkomende staalname(s) uit.

- Eenvoudige handelingen: mag via doe-het-zelf of door werknemer(s) met opleidingsattest eenvoudige handelingen  
De toepassingen kunnen worden losgeschroefd en in zijn geheel worden verwijderd.  
Regelgeving wie mag wat verwijderen: <https://ovam.vlaanderen.be/wie-mag-wat-verwijderen>  
Voorzorgen & beschermingsmiddelen: <https://ovam.vlaanderen.be/voorzorgsmaatregelen-bij-asbestverwijdering>

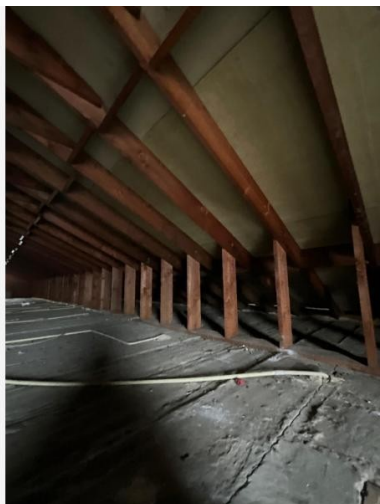
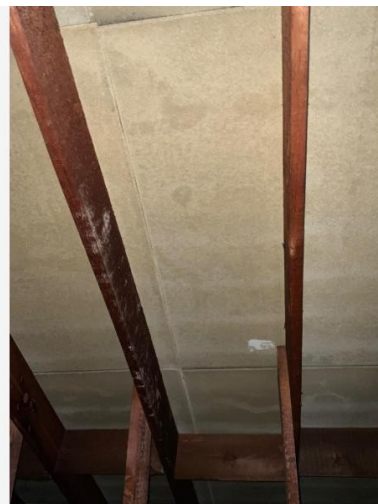
Het asbestmateriaal valt onder de mijlpaal van 2040.

Zorgvuldig beheren

Eindbeoordeling materiaalrisico	Laag materiaalrisico en/of verlaagde kans op vezelvrijgave
---------------------------------	--

Gebondenheid	Categorie 1: hechtgebonden in oorsprong
Asbestsoort (vezeltype)	Alleen chrysotiel aanwezig
Asbestconcentratie	Laag (< 50%)
Afschermingsgraad van het gehele materiaal	Geheel of deels vrij aan de binnenlucht, maar geen contact met binnenluchtstromen
Toestand van het materiaal	Licht beschadigd, licht verweerd. Intacte calciumsilicaatplaat of materiaal met categorie 3-gebondenheid

#	Type	Referentie	Resultaat
3.1	Puntmonster	MM04	Chrysotiel

<b>Beschrijving</b>	Menuiserite onderdak
<b>Omgeving</b>	Binnen
<b>Primaire drager</b>	Schuin dak
<b>Asbestmateriaal</b>	Plaat, paneel, tablet - Type Menuiserite
<b>Bindmiddel van asbestmateriaal</b>	Cement
<b>Gebondenheid op basis van bindmiddel</b>	Hecht
<b>Hoeveelheid (oppervlakte - dikte - aantal)</b>	<ul style="list-style-type: none"><li>• 120,00 m<sup>2</sup> - 0,30 cm - 1 stuk</li></ul>
<b>Totaal volume</b>	0,36 m <sup>3</sup>
<b>Eenvoudig bereikbaar</b>	Nee <ul style="list-style-type: none"><li>• Het asbestmateriaal is bedekt (uitgezonderd laag verf, coating, behang, kunststof, textiel) en het wegnemen van het bedekkende materiaal kan niet zonder het bedekkende materiaal te beschadigen.</li></ul>
<b>Bevestigingswijze</b>	<ul style="list-style-type: none"><li>• Genageld, geniet</li></ul>
<b>Identificatiemethode</b>	Een monstername door de asbestdeskundige met laboanalyse door een asbestlabo.

- Zorg voor een veilig beheer en verwijder dit asbestmateriaal wanneer het bij werken eenvoudig bereikbaar wordt. Controleer de toestand jaarlijks op wijzigingen.

- Eenvoudige handelingen: mag via doe-het-zelf of door werknemer(s) met opleidingsattest eenvoudige handelingen  
Indien de onderdakplaten in zijn geheel verwijderd kunnen worden zonder breken, kan dit via eenvoudige handelingen.

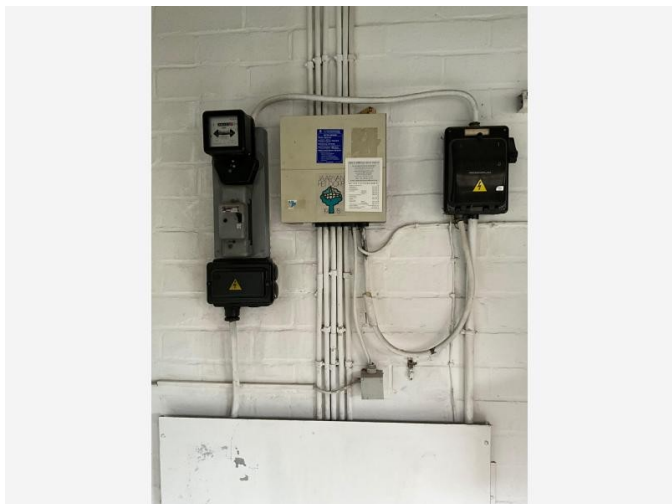
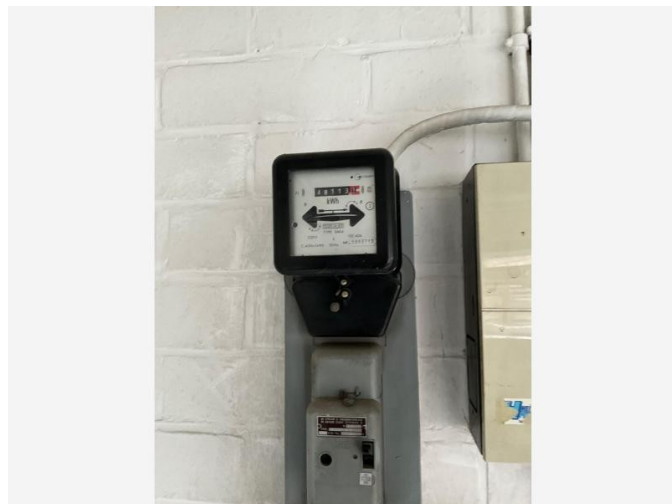
Het asbestmateriaal valt onder de mijlpaal van 2040.

Zorgvuldig beheren

Eindbeoordeling materiaalrisico	Laag materiaalrisico en/of verlaagde kans op vezelvrijgave
---------------------------------	--

Gebondenheid	Categorie 1: hechtgebonden in oorsprong
Asbestsoort (vezeltype)	Crocidoliet aanwezig
Asbestconcentratie	Laag (< 50%)
Afschermingsgraad van het gehele materiaal	Geheel of deels vrij aan de binnenlucht, maar geen contact met binnenluchtstromen
Toestand van het materiaal	Onbeschadigd, niet verweerd

Beschrijving	Bakeliet teller & zekering
Omgeving	Binnen
Primaire drager	Communicatie en elektrische infrastructuur en uitrusting
Asbestmateriaal	Plaat, paneel, tablet - Type Bakeliet
Bindmiddel van asbestmateriaal	Kunststof of -hars
Gebondenheid op basis van bindmiddel	Hecht
Hoeveelheid (oppervlakte - dikte - aantal)	<ul style="list-style-type: none"><li>• 0,25 m<sup>2</sup> - 0,51 cm - 1 stuk</li></ul>
Totaal volume	0,001 m <sup>3</sup>
Eenvoudig bereikbaar	Ja
Bevestigingswijze	<ul style="list-style-type: none"><li>• Geschroefd</li></ul>
Identificatiemethode	<p>De asbestdeskundige beoordeelt het materiaal als asbestverdacht en dus asbesthoudend, en dit zonder monsternamen.</p> <p>Motivatie: De materialen behoren niet toe aan de eigenaar voor wie de asbestdeskundige de asbestinventaris uitvoert.</p>
Destructieve handeling voor identificatie	Nee
Opmerking	Hoeveelheden zijn een inschatting op basis van opmetingen ter plaatse.

- Zorg voor een veilig beheer. Vermijd het beschadigen van het asbestmateriaal. Controleer de toestand jaarlijks op wijzigingen.
- Voer bijkomende staalname(s) uit.

- Eenvoudige handelingen: mag via doe-het-zelf of door werknemer(s) met opleidingsattest eenvoudige handelingen  
De toepassingen kunnen worden losgeschroefd en in zijn geheel worden verwijderd. Laten vervangen door de bevoegde instanties.

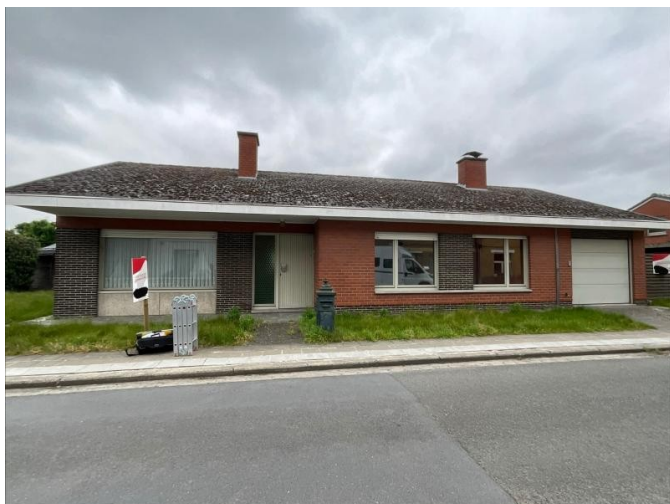
**Reden:** Het te onderzoeken materiaal situeert zich hoger dan 3,50 m te rekenen vanaf een veilige ondergrond

**Uitleg van de asbestdeskundige:** De schouwopening bevindt zich op meer dan 3,5m hoogte & is hierdoor niet inspecteerbaar.

Bij werken, of wanneer met een hoogtewerker de schouw inspecteerbaar is, nakijken of hier asbesthoudende materialen aanwezig zijn.

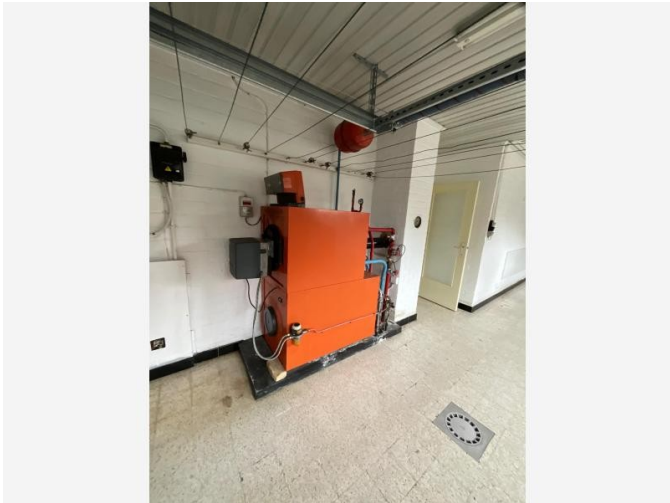
**Reden:** Er is geen volledige risicobeoordeling mogelijk

**Uitleg van de asbestdeskundige:** Beperking voor advies van oude ketels die niet vast te stellen zijn.

Oude ketels bevatten mogelijks asbesthoudende pakkingen.

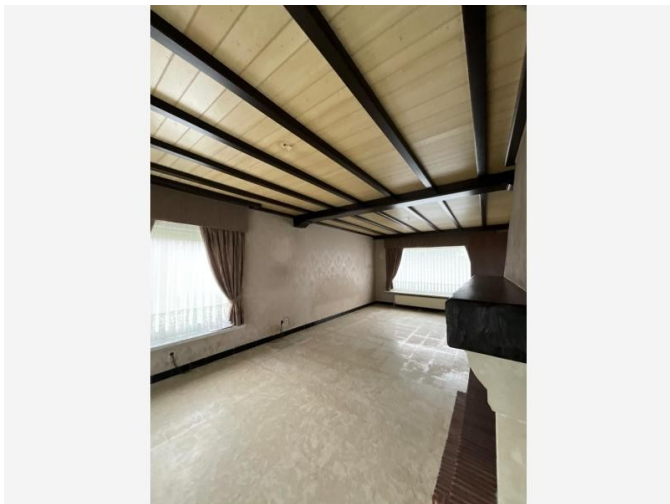
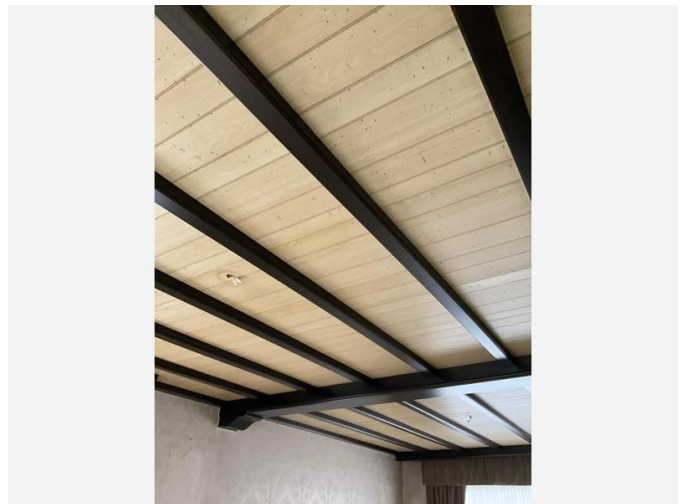
De gemarkeerde plafonds zijn afgewerkt met gipskarton/hout/kunststof of andere niet-asbestverdachte materialen.

Mogelijks bevindt zich hierachter nog pleisterwerk.

Mocht deze bij werken toegankelijk worden kan bijkomende monsternamen uitgevoerd worden.

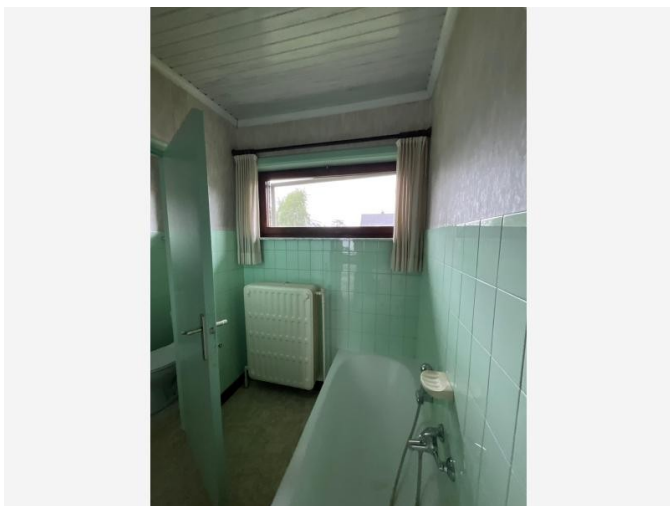
Wandtegels werden in het verleden vaak met een asbesthoudende lijm geplaatst. Tijdens een niet-destructief onderzoek werden geen tegels verwijderd om deze te bemonsteren. Wanneer bij werken tegellijm toegankelijk zou worden kan bijkomende monsternamen uitgevoerd worden.

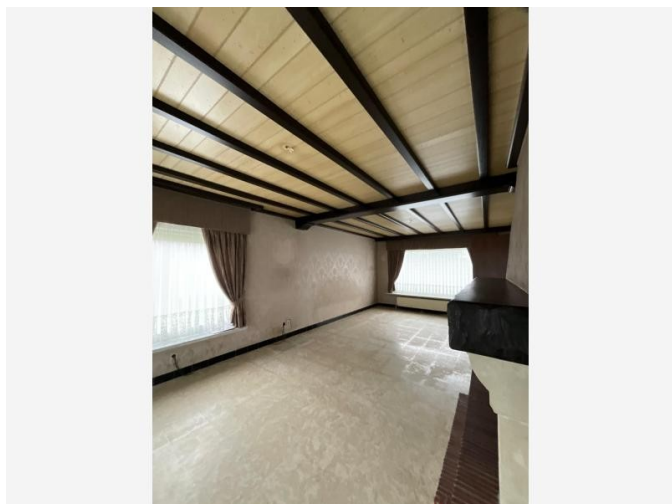
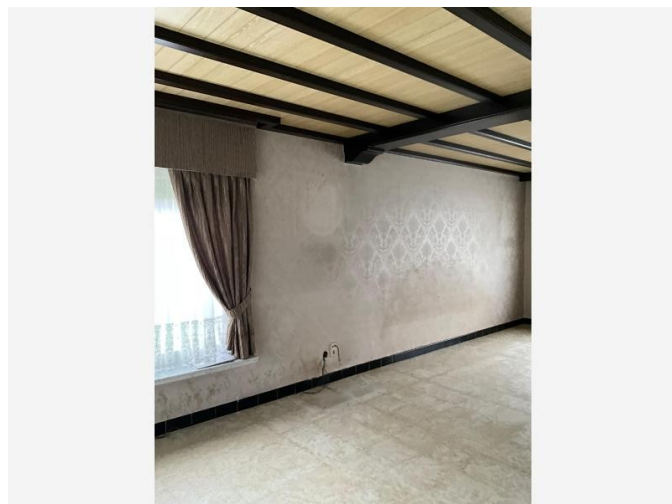
Geen asbest

#	Type	Referentie	Resultaat
10.1	Mengmonster	MM01	Geen asbest

<b>Beschrijving</b>	Pleisterwerk wanden
<b>Omgeving</b>	Binnen
<b>Primaire drager</b>	Binnenwand
<b>Bindmiddel van materiaal</b>	Gips - kalk
<b>Gebondenheid op basis van bindmiddel</b>	Niet-hechtgebonden
<b>Hoeveelheid (oppervlakte - dikte - aantal)</b>	• 180,00 m <sup>2</sup> - 1,00 cm - 1 stuk
<b>Totaal volume</b>	1,80 m <sup>3</sup>
<b>Identificatiemethode</b>	Een monstername door de asbestdeskundige met laboanalyse door een asbestlabo.
<b>Destructieve handeling voor identificatie</b>	Nee
<b>Opmerking</b>	Hoeveelheden zijn een inschatting op basis van opmetingen ter plaatse.

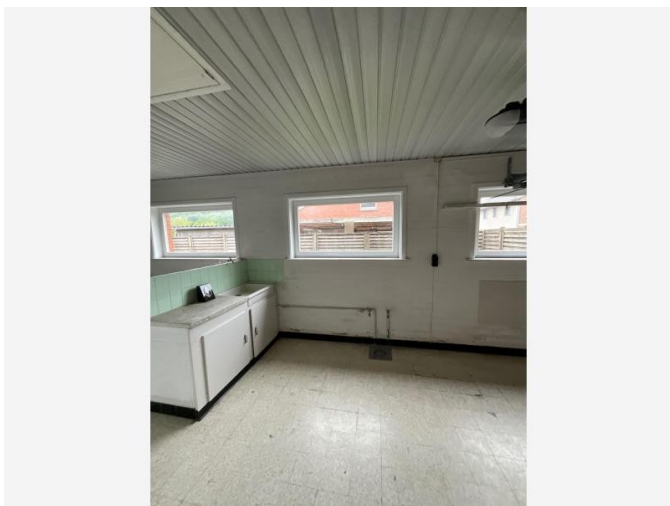
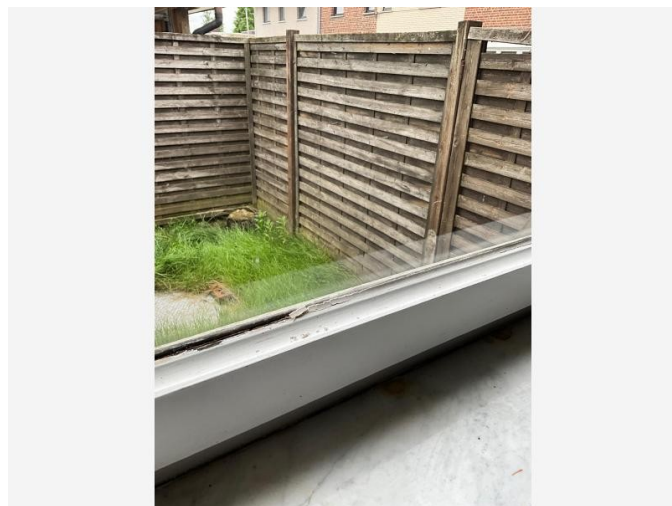
## Fiche 11: Mastiek ramen (in schrijnwerk)

Geen asbest

#	Type	Referentie	Resultaat
11.1	Puntmonster	Mm09	Geen asbest

<b>Beschrijving</b>	Mastiek ramen (in schrijnwerk)
<b>Omgeving</b>	Binnen
<b>Primaire drager</b>	Wandopening verticaal (raam, deur, ...)
<b>Bindmiddel van materiaal</b>	Kitten, mastiek, pasta
<b>Gebondenheid op basis van bindmiddel</b>	Hecht
<b>Hoeveelheid (gewicht - aantal)</b>	<ul style="list-style-type: none"><li>• 0,25 kg - 3 stuks</li></ul>
<b>Totaal gewicht</b>	0,75 kg
<b>Identificatiemethode</b>	Een monstername door de asbestdeskundige met laboanalyse door een asbestlabo.
<b>Destructieve handeling voor identificatie</b>	Nee
<b>Opmerking</b>	Risico op glasbreuk is te groot om mastiek tussen de ramen & de kozijnen te verwijderen.

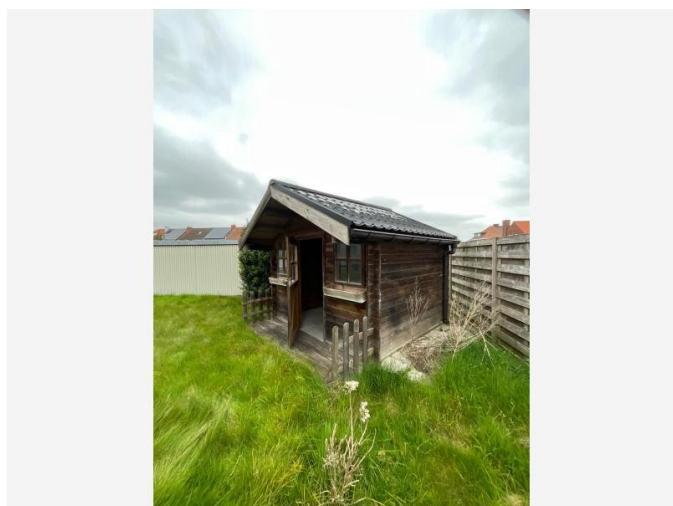
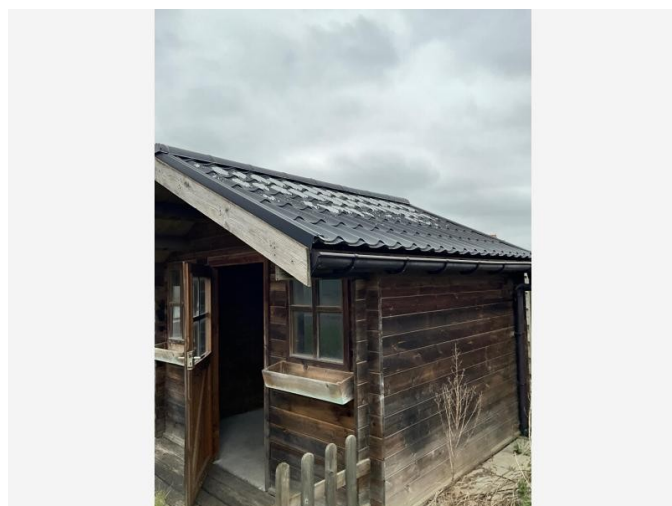
### Fiche 12: Dakbedekking (anders dan leien of golfplaten)

Beschrijving	Notitie	Terug te vinden op plannen
Fiche 12: Dakbedekking (anders dan leien of golfplaten)	<p>De dakbedekking bestaat uit pannen en is niet asbestverdacht.</p> <p>De dakbedekking bestaat uit metalen platen en is niet asbestverdacht.</p> <p>De dakbedekking bestaat uit plastic platen en is niet asbestverdacht.</p>	Plan 2.1: Bijgebouw plan
