Asbestinventarisatetest

Tapuitstraat 219, 8793 Waregem

Attestnummer : **20260324-000079.000**

Uitgegeven op : **24.03.2026**

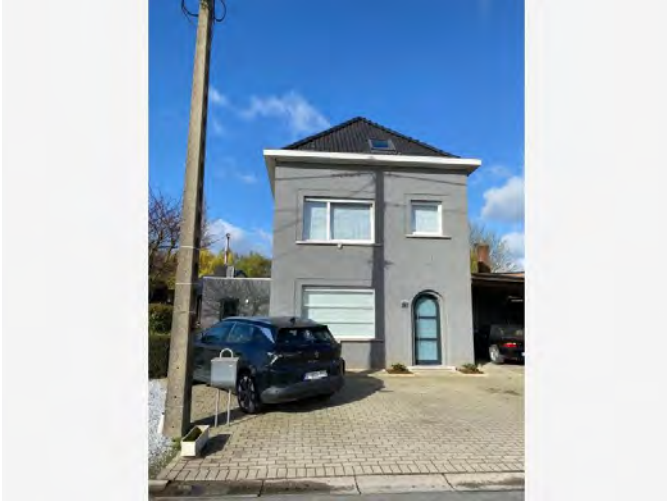
Tijdelijke beperking

Reden: Het te onderzoeken materiaal situeert zich hoger dan 3,50 m te rekenen vanaf een veilige ondergrond

Uitleg van de asbestdeskundige: Het dak bevindt zich op een hoogte van meer dan 3,5 meter, waardoor het niet mogelijk was om het dak veilig te betreden. Hierdoor kon er geen visuele inspectie plaatsvinden om na te gaan of er asbesthoudende materialen aanwezig zijn.

Wees bij eventuele verbouwings- of afbraakwerken steeds waakzaam voor mogelijke asbesttoepassingen, zoals in roofing, dekstenen, onderdaken of schoorstenen.

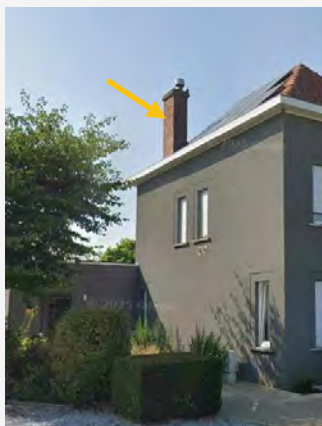
Tijdelijke beperking

Reden: Het te onderzoeken materiaal situeert zich hoger dan 3,50 m te rekenen vanaf een veilige ondergrond

Uitleg van de asbestdeskundige: De binnenzijde van de schouw kon niet worden vastgesteld of geïnspecteerd op de aanwezigheid van asbesthoudende materialen. Er werd ook niet voldoende documentatie aangereikt teneinde de inhoud van de schouwen of de ligging ervan vast te stellen of te inspecteren. Gelieve steeds aandachtig te zijn bij eventuele verbouwingen en afbraakwerken voor asbesthoudende materialen.

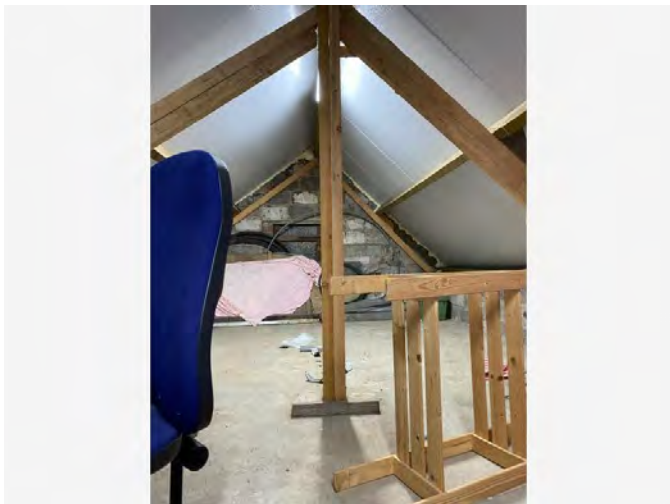
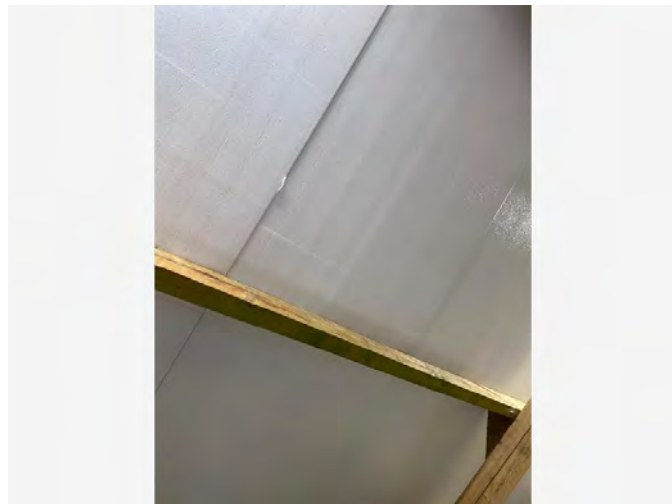
Informatie over een niet-asbestverdacht materiaal

Basis voor advies	De asbestdeskundige beoordeelt het materiaal als niet-asbestverdacht.
--------------------------	---

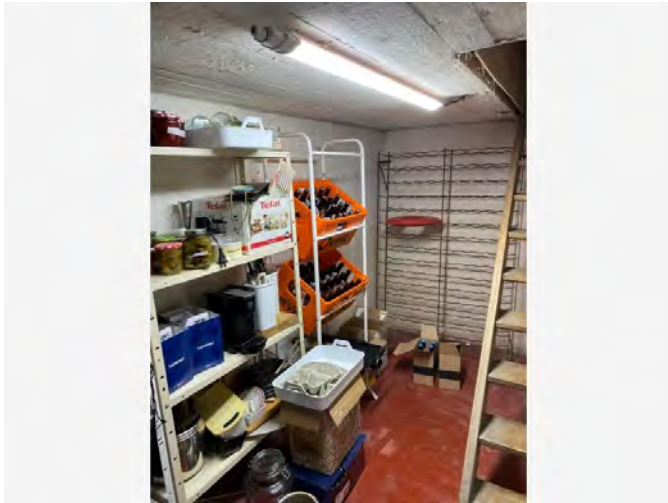
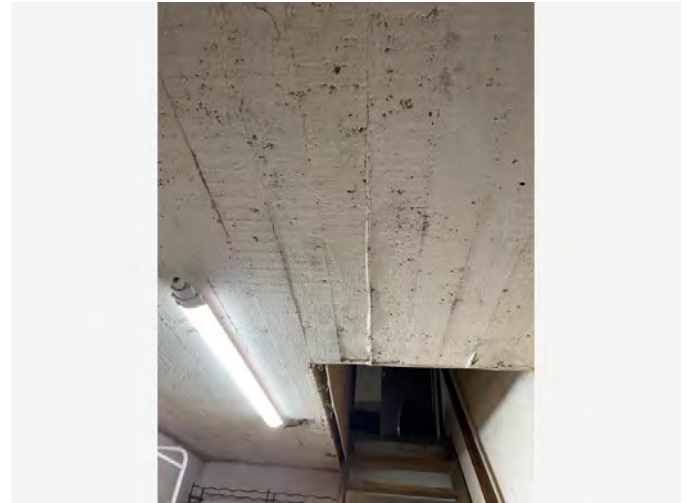
Informatie over een niet-asbestverdacht materiaal

Het plafond is opgebouwd uit betongewelven en wordt als niet-asbestverdacht beschouwd.

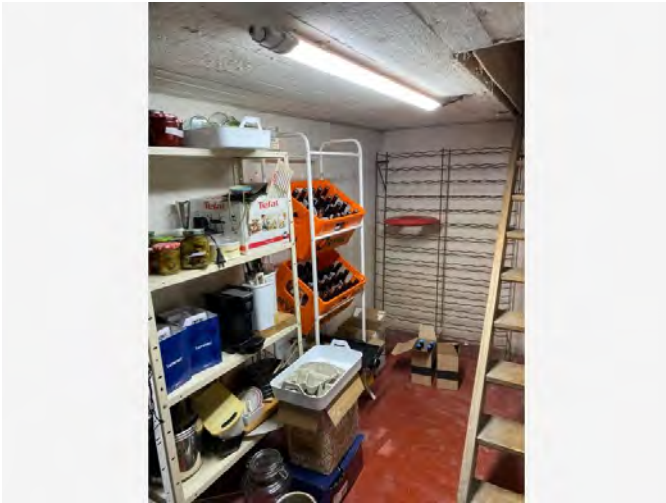
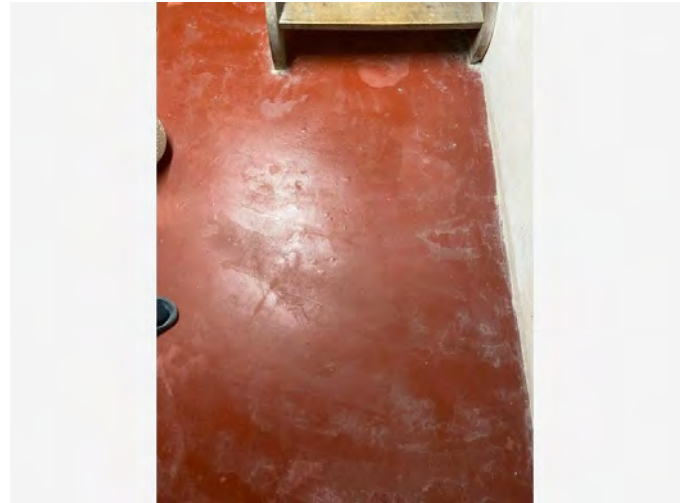
Informatie over een niet-asbestverdacht materiaal

De vloer is opgebouwd uit beton en wordt als niet-asbestverdacht beschouwd.

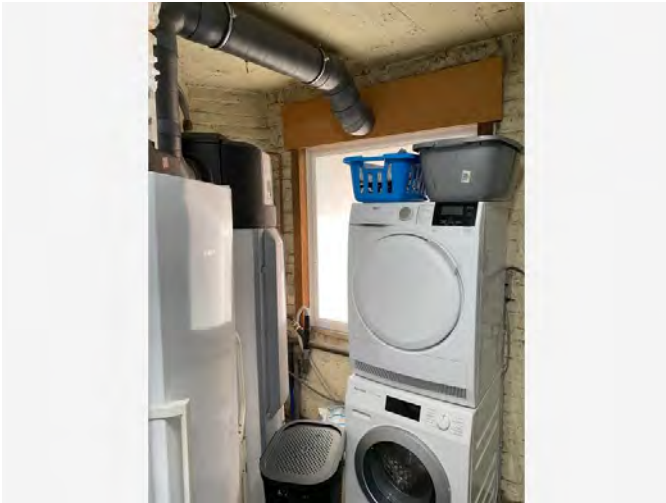
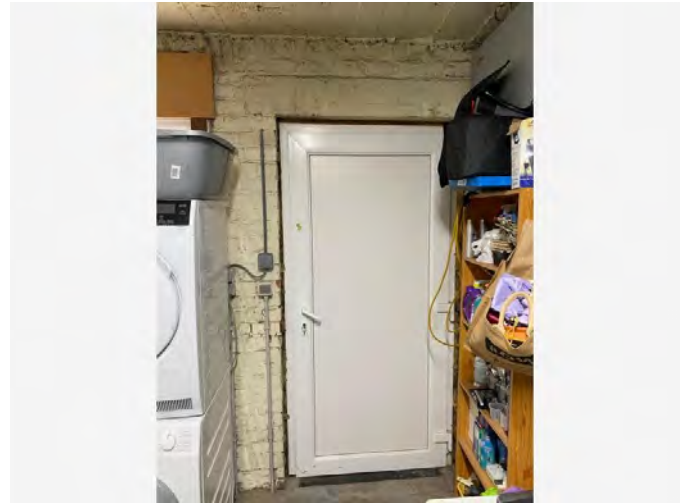
Informatie over een niet-asbestverdacht materiaal

De muur is opgebouwd uit baksteen/betonsteen en wordt als niet-asbestverdacht beschouwd.

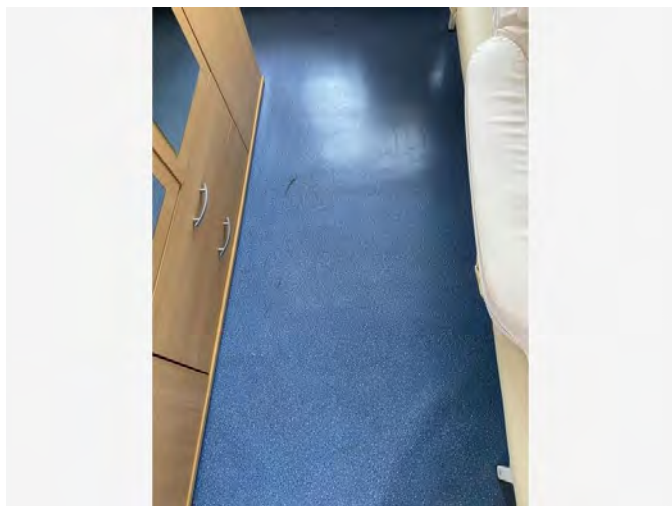
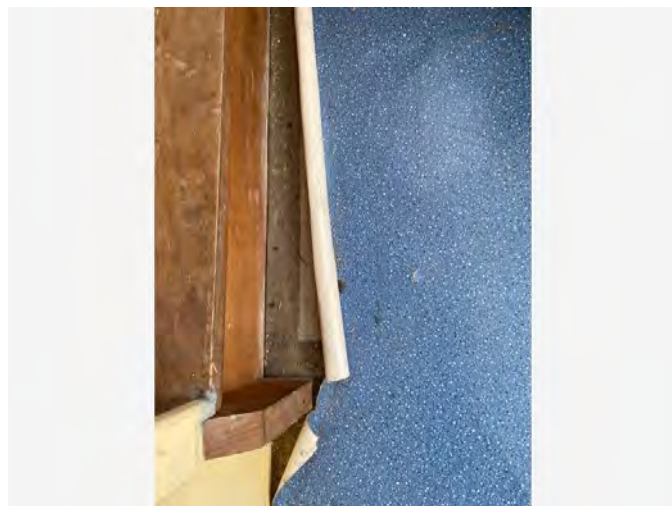
Informatie over een niet-asbestverdacht materiaal

Het gaat hier om een linoleum vloerbekleding die na nadere inspectie als niet-asbestverdacht wordt beschouwd.

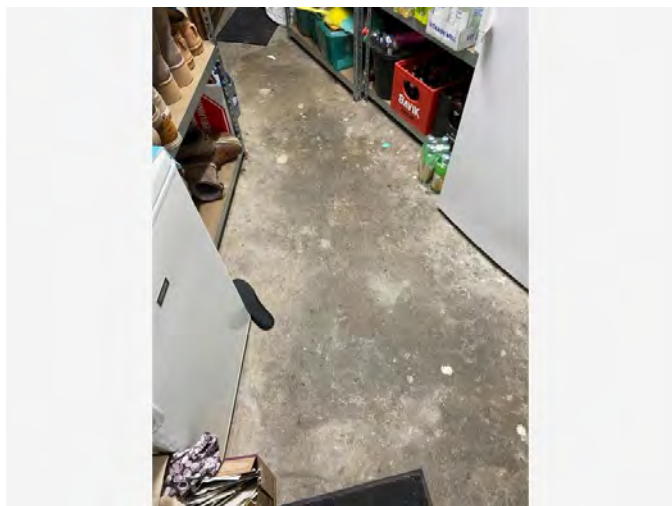
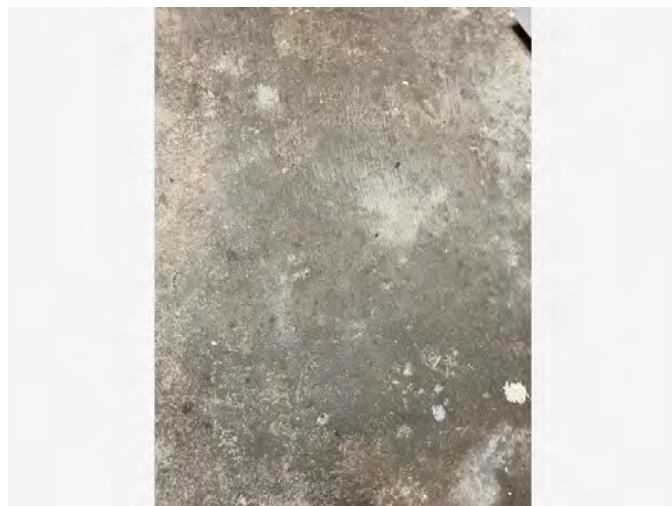
Informatie over een niet-asbestverdacht materiaal

De vloer is opgebouwd uit chape en wordt als niet-asbestverdacht beschouwd.

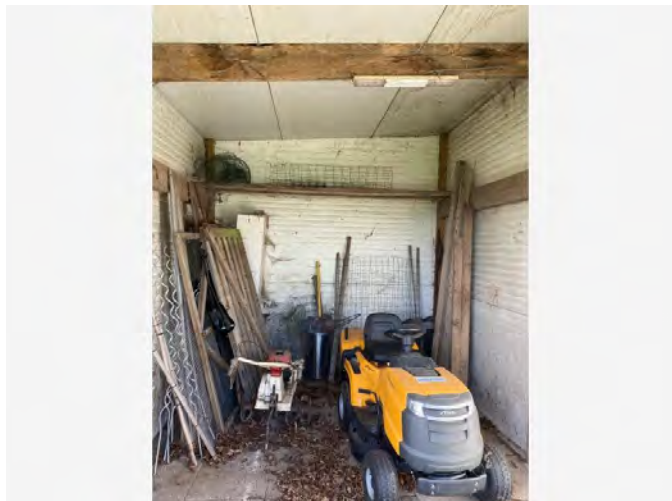
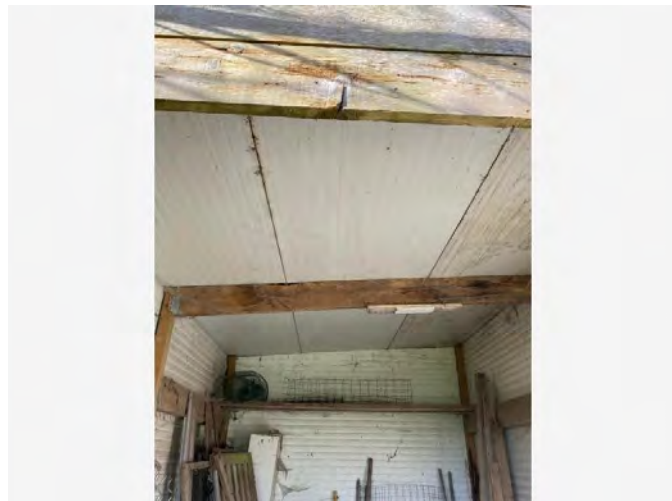
Informatie over een niet-asbestverdacht materiaal

Basis voor advies	De asbestdeskundige beoordeelt het materiaal als niet-asbestverdacht.
-------------------	---

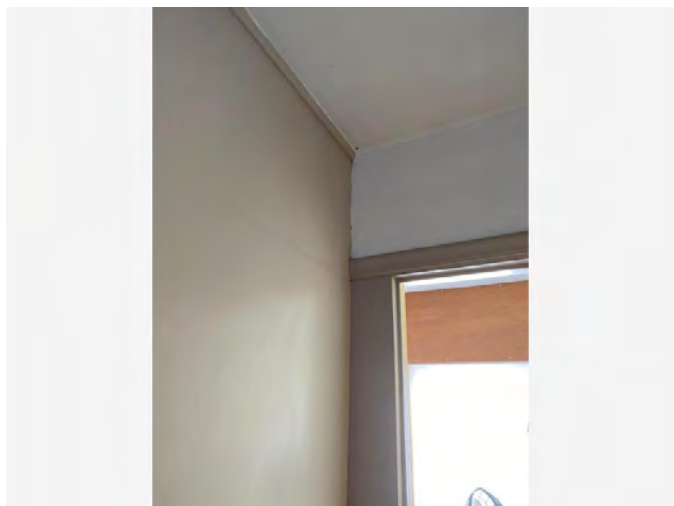
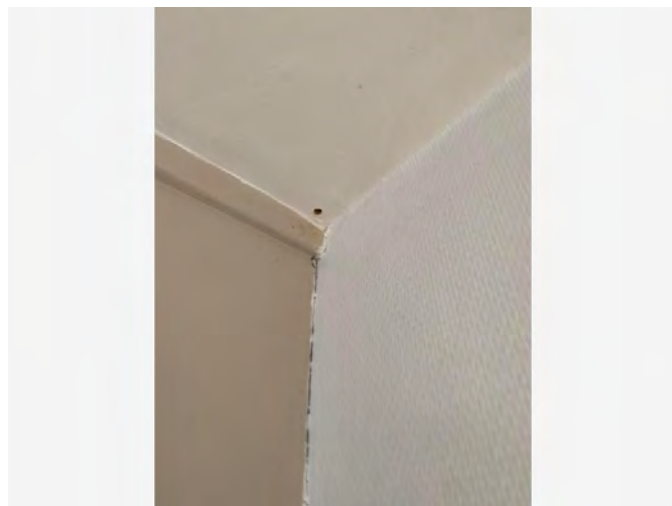
Geen asbest

#	Type	Referentie	Resultaat
16.1	Mengmonster	002	Geen asbest

Beschrijving	Pleisterwerk - plafond
Omgeving	Binnen
Primaire drager	Plafond
Bindmiddel van materiaal	Gips - kalk
Gebondenheid op basis van bindmiddel	Niet-hechtgebonden
Hoeveelheid (oppervlakte - dikte - aantal)	• 100,00 m ² - 1,00 cm - 1 stuk
Totaal volume	1,00 m ³
Identificatiemethode	Een monstername door de asbestdeskundige met laboanalyse door een asbestlabo.
Destructieve handeling voor identificatie	Nee
Opmerking	Er werd een mengmonster genomen van de pleisterwerken aan de wand van een Traphal en droge ruimte Ontbrekende ruimtes of ruimtes zonder pleisterwerk : Natte ruimte en stooklokaal.

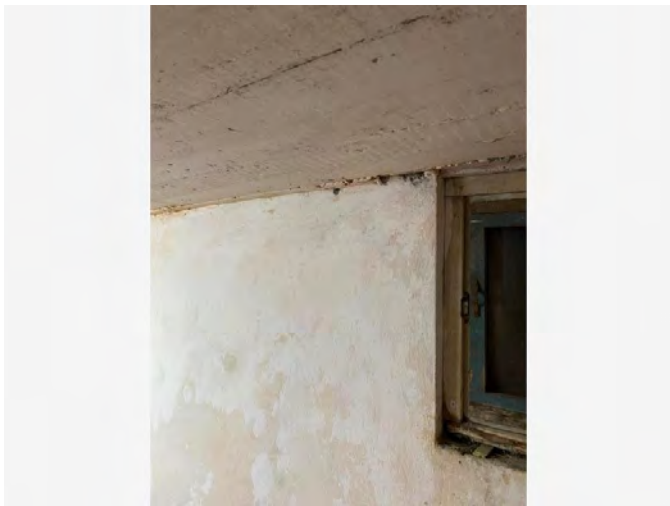
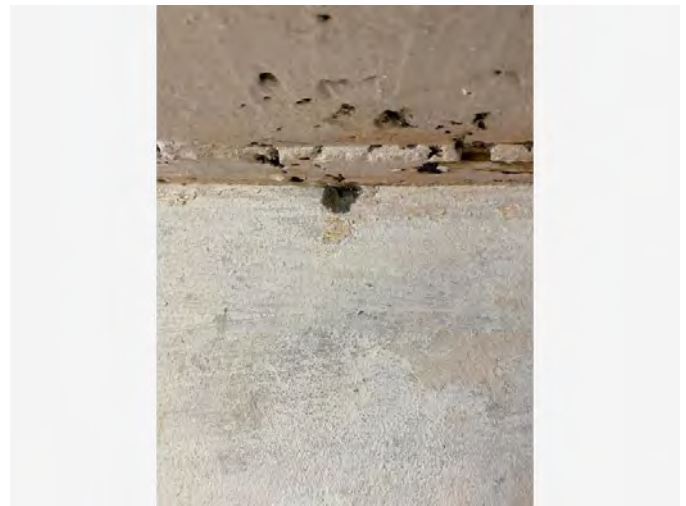
Geen asbest

#	Type	Referentie	Resultaat
17.1	Mengmonster	004	Geen asbest

Beschrijving	Cementering - wand kelder
Omgeving	Binnen
Primaire drager	Binnenwand
Bindmiddel van materiaal	Cement
Gebondenheid op basis van bindmiddel	Hecht
Hoeveelheid (gewicht - aantal)	<ul style="list-style-type: none">• 1.000,00 kg - 1 stuk
Totaal gewicht	1.000,00 kg
Identificatiemethode	Een monstername door de asbestdeskundige met laboanalyse door een asbestlabo.
Destructieve handeling voor identificatie	Nee

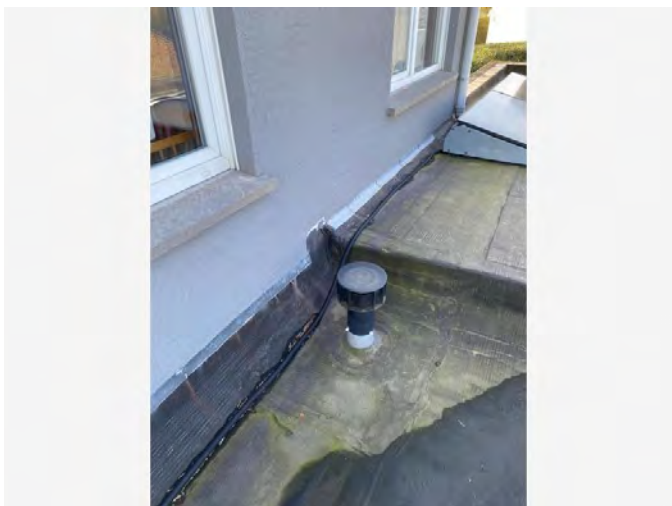
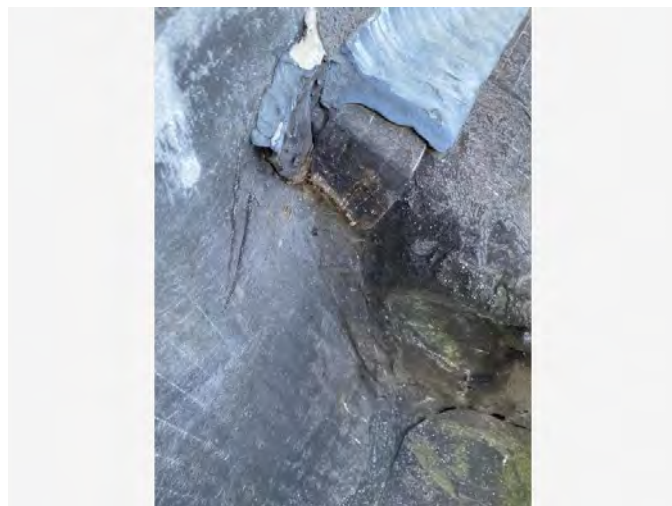
Geen asbest

#	Type	Referentie	Resultaat
18.1	Puntmonster	003	Geen asbest

Beschrijving	Roofing - plat dak
Omgeving	Buiten
Primaire drager	Plat dak
Bindmiddel van materiaal	Bitumen (roofing, teer, asfalt)
Gebondenheid op basis van bindmiddel	Hecht
Hoeveelheid (oppervlakte - aantal)	• 59,97 m ² - 1 stuk
Totale oppervlakte	59,97 m ²
Identificatiemethode	Een monstername door de asbestdeskundige met laboanalyse door een asbestlabo.
Destructieve handeling voor identificatie	Nee
Opmerking	Het is mogelijk dat er onder de geïnspecteerde roofing nog oude mogelijks asbestverdachte roofinglagen of ander materialen aanwezig zijn. Het is niet omdat de bovenste laag negatief werd bevonden, dat deze uitspraak geldt voor de onderliggende lagen. Gelieve steeds aandachtig te zijn bij eventuele verbouwingen en afbraakwerken voor asbesthoudende materialen.

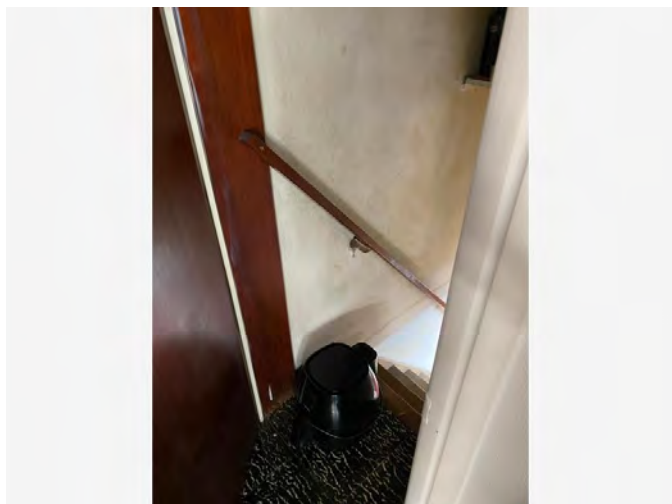
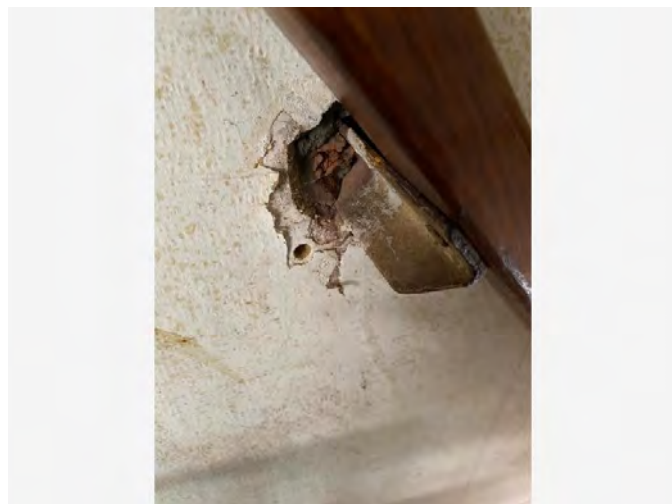
Geen asbest

#	Type	Referentie	Resultaat
19.1	Mengmonster	001	Geen asbest

Beschrijving	Pleisterwerk - wand
Omgeving	Binnen
Primaire drager	Binnenwand
Bindmiddel van materiaal	Gips - kalk
Gebondenheid op basis van bindmiddel	Niet-hechtgebonden
Hoeveelheid (oppervlakte - dikte - aantal)	• 150,00 m ² - 1,00 cm - 1 stuk
Totaal volume	1,50 m ³
Identificatiemethode	Een monstername door de asbestdeskundige met laboanalyse door een asbestlabo.
Destructieve handeling voor identificatie	Nee
Opmerking	Er werd een mengmonster genomen van de pleisterwerken aan de wand van een natte ruimte, droge ruimte en traphal Ontbrekende ruimtes of ruimtes zonder pleisterwerk : stooklokaal

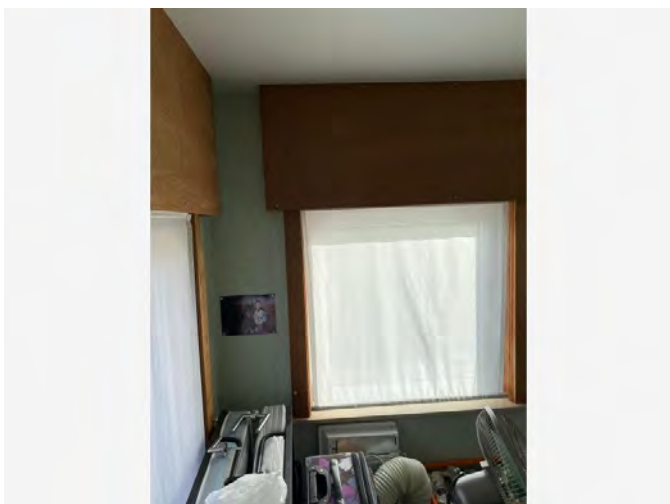
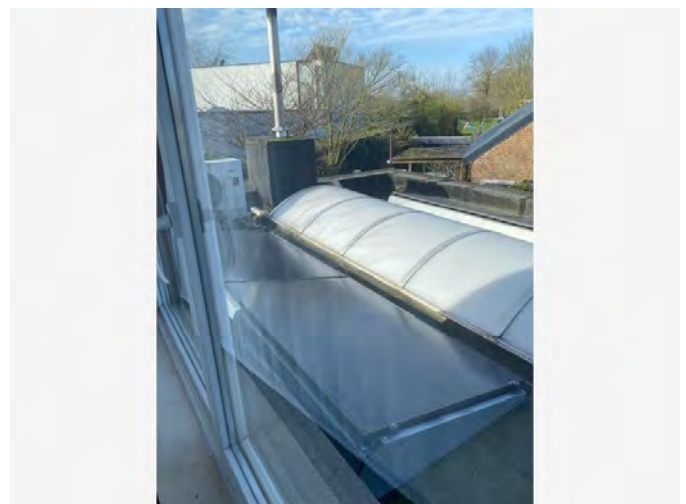
Beschrijving	Notitie	Terug te vinden op plannen
Fiche 20: Materialen rond Stookketel - niet verdacht	-	-
Fiche 21: Silicone - ramen	De ramen zijn afgekit met silicone. In sommige gevallen is de siliconenkit over de oude mastiek aangebracht. Dit betekent dat er onder de nieuwe silicone nog asbestverdachte mastiek aanwezig kan zijn.	Plan 1.5: Overige toepassingen gelijkvloers Plan 1.8: Overige toepassingen eerste verdieping
