Asbestinventarisatetest

Astridlaan 1, 8792 Waregem

Attestnummer : 20260309-000382.000

Uitgegeven op : 09.03.2026

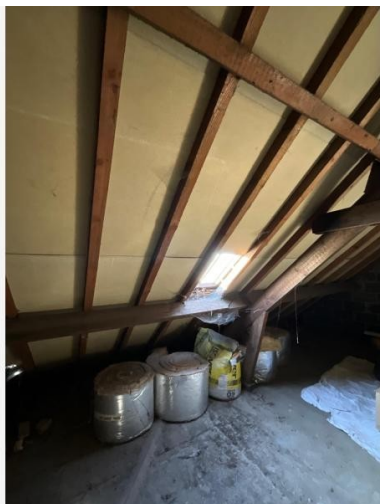
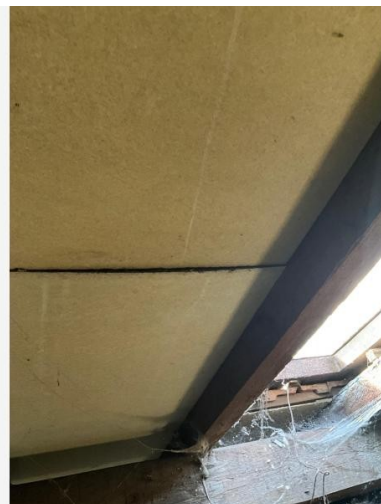
Het asbestmateriaal valt onder de mijlpaal van 2040.

Eindbeoordeling materiaalrisico	Laag materiaalrisico en/of verlaagde kans op vezelvrijgave
---------------------------------	------------------------------------------------------------

Gebondenheid	Categorie 1: hechtgebonden in oorsprong
Asbestsoort (vezeltype)	Alleen chrysotiel
Asbestconcentratie	Laag (< 50%)
Afschermingsgraad van het gehele materiaal	Geheel of deels (ook) vrij aan de binnenlucht
Toestand van het materiaal	Licht beschadigd, licht verweerd. Intact calciumsilicaatmateriaal of categorie III 'gebondenheid'

#	Type	Referentie	Resultaat
1.1	Puntmonster	MM04	Chrysotiel

Beschrijving	Menuiserite onderdak
Omgeving	Binnen
Primaire drager	Schuin dak
Asbestmateriaal	Plaat, paneel, tablet - Type Menuiserite
Bindmiddel van asbestmateriaal	Cement
Gebondenheid op basis van bindmiddel	Hecht
Hoeveelheid (oppervlakte - dikte - aantal)	<ul style="list-style-type: none">• 120,00 m² - 0,30 cm - 1 stuk
Totaal volume	0,36 m ³
Eenvoudig bereikbaar	Nee <ul style="list-style-type: none">• Het asbestmateriaal is bedekt (uitgezonderd laag verf, coating, behang, kunststof, textiel) en het wegnemen van het bedekkende materiaal kan niet zonder het bedekkende materiaal te beschadigen.
Bevestigingswijze	<ul style="list-style-type: none">• Genageld, geniet
Identificatiemethode	Een monstername door de asbestdeskundige met laboanalyse door een asbestlabo.
Destructieve handeling voor identificatie	Nee
Opmerking	Hoeveelheden zijn een inschatting op basis van opmetingen ter plaatse.

- Zorg voor een veilig beheer en verwijder dit asbestmateriaal wanneer het bij werken eenvoudig bereikbaar wordt. Controleer de toestand jaarlijks op wijzigingen.

- Eenvoudige handelingen: mag via doe-het-zelf of door werknemer(s) met opleidingsattest eenvoudige handelingen
Indien de onderdakplaten in zijn geheel verwijderd kunnen worden zonder breken, kan dit via eenvoudige handelingen.

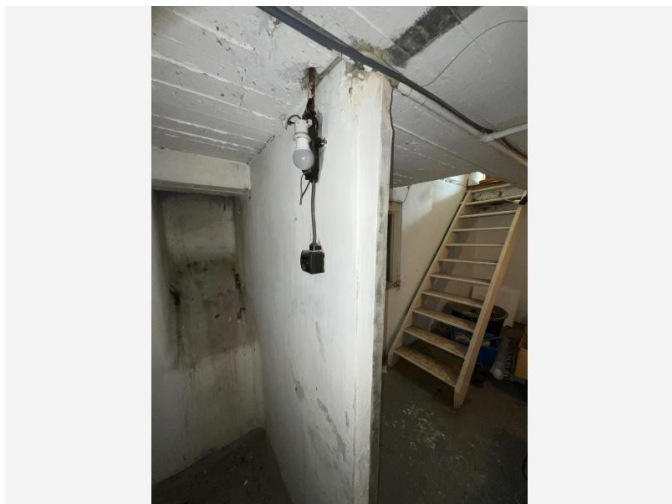
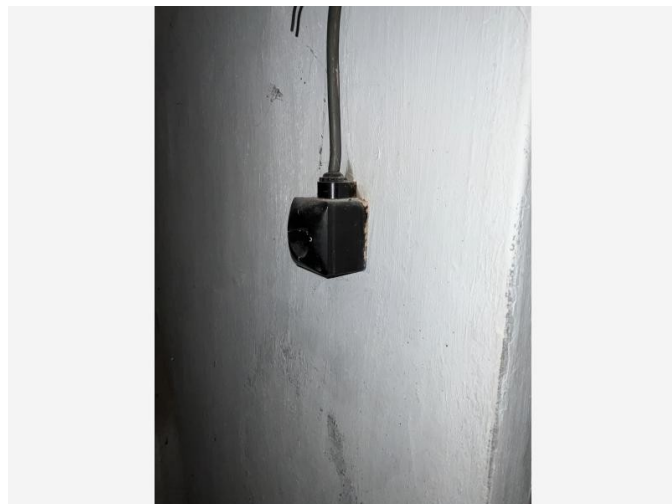
Het asbestmateriaal valt onder de mijlpaal van 2040.

Om het juiste type asbest te bepalen kan bijkomende staalname uitgevoerd worden.

Eindbeoordeling materiaalisico	Laag materiaalisico en/of verlaagde kans op vezelvrijgave
--------------------------------	-----------------------------------------------------------

Gebondenheid	Categorie 1: hechtgebonden in oorsprong
Asbestsoort (vezeltype)	Crocidoliet aanwezig
Asbestconcentratie	Laag (< 50%)
Afschermingsgraad van het gehele materiaal	Geheel of deels (ook) vrij aan de binnenlucht
Toestand van het materiaal	Onbeschadigd, niet verweerd

Beschrijving	Bakeliet toepassingen
Omgeving	Binnen
Primaire drager	Communicatie en elektrische infrastructuur en uitrusting
Asbestmateriaal	Plaat, paneel, tablet - Type Bakeliet
Bindmiddel van asbestmateriaal	Kunststof of -hars
Gebondenheid op basis van bindmiddel	Hecht
Hoeveelheid (oppervlakte - dikte - aantal)	<ul style="list-style-type: none">• 0,05 m² - 0,50 cm - 2 stuks
Totaal volume	< 0,001 m ³
Eenvoudig bereikbaar	Ja
Bevestigingswijze	<ul style="list-style-type: none">• Geschroefd
Identificatiemethode	<p>De asbestdeskundige beoordeelt het materiaal als asbestverdacht en dus asbesthoudend, en dit zonder monstername.</p> <p>Motivatie: De monstername brengt andere schade aan dan schade die inherent is aan de monstername.</p>
Destructieve handeling voor identificatie	Nee
Opmerking	Hoeveelheden zijn een inschatting op basis van opmetingen ter plaatse.

- Zorg voor een veilig beheer. Vermijd het beschadigen van het asbestmateriaal. Controleer de toestand jaarlijks op wijzigingen.
- Voer bijkomende staalname(s) uit.

- Eenvoudige handelingen: mag via doe-het-zelf of door werknemer(s) met opleidingsattest eenvoudige handelingen
De toepassingen kunnen worden losgeschroefd en in zijn geheel worden verwijderd.
Regelgeving wie mag wat verwijderen: <https://ovam.vlaanderen.be/wie-mag-wat-verwijderen>
Voorzorgen & beschermingsmiddelen: <https://ovam.vlaanderen.be/voorzorgsmaatregelen-bij-asbestverwijdering>

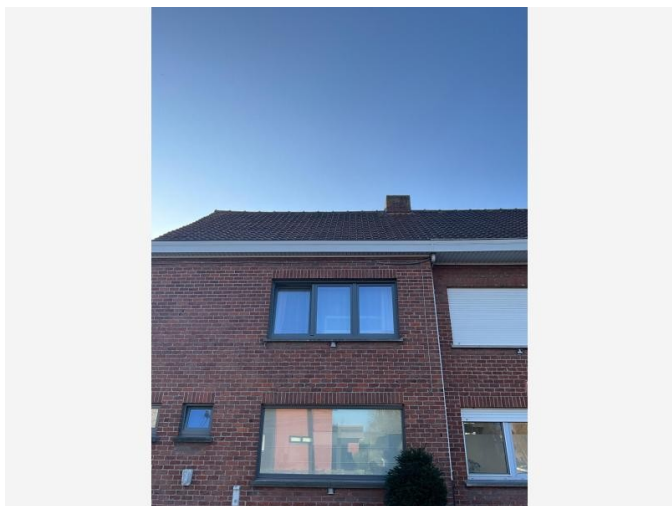
Situeringfoto

Tijdelijke beperking

Reden: Het te onderzoeken materiaal situeert zich hoger dan 3,50 m te rekenen vanaf een veilige ondergrond

Uitleg van de asbestdeskundige: De schouwopening bevindt zich op meer dan 3,5m hoogte & is hierdoor niet inspecteerbaar.

Bij werken, of wanneer met een hoogtewerker de schouw inspecteerbaar is, nakijken of hier asbesthoudende materialen aanwezig zijn.

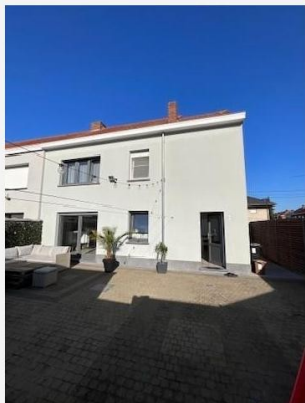
Situeringfoto

Uitgesloten van inspectie

Bouwjaar: 2010

Constructies gebouwd vanaf 2001 moeten niet onderzocht worden

Opmerking	De crepi van de garage & achtergevel werden na 2009 aangebracht.
-----------	------------------------------------------------------------------

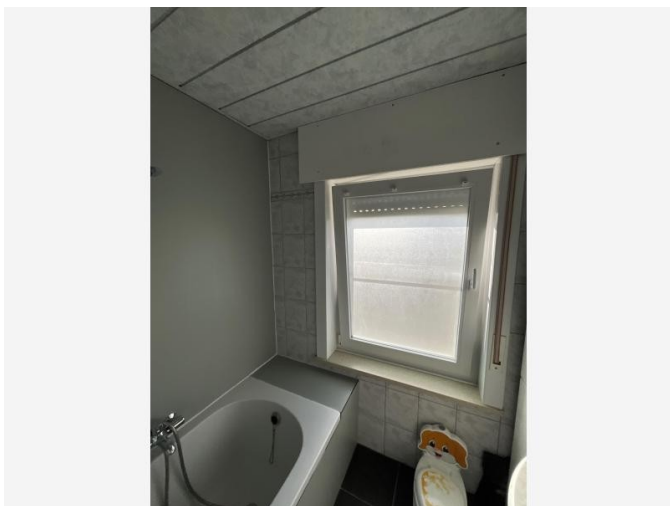
Situeringsfoto

Wandtegels werden in het verleden vaak met een asbesthoudende lijm geplaatst.

Tijdens een niet-destructief onderzoek kan de lijm laag niet geïnspecteerd worden.

Bij werken nakijken & eventueel bijkomende monstername uitvoeren.

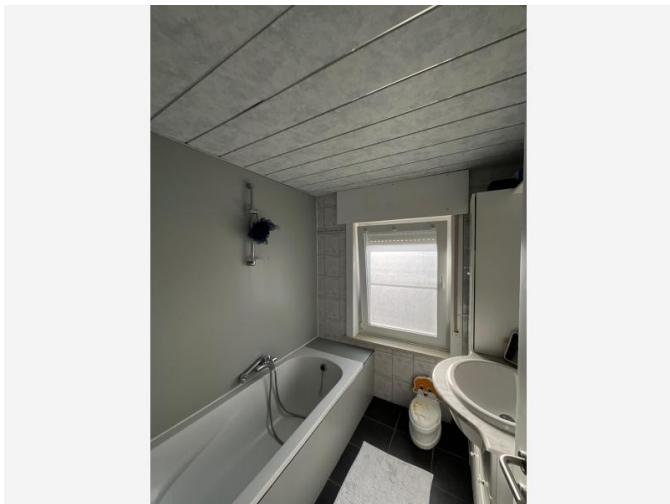
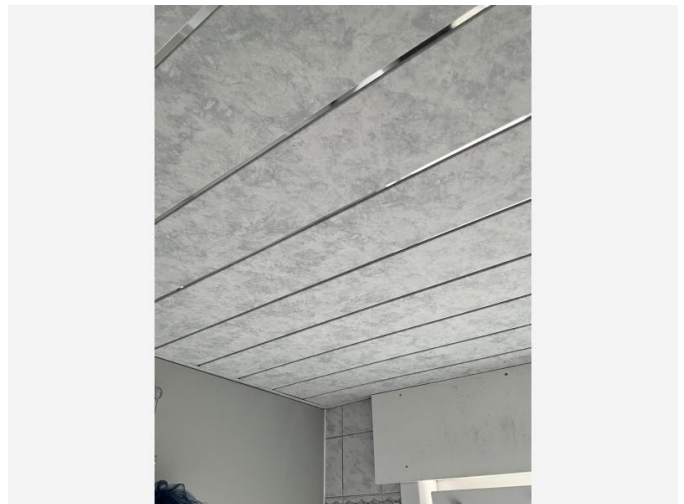
De aangeduide plafonds bestaan uit gyproc/hout en zijn bijgevolg niet asbesthoudend.

Mogelijks zit hierachter nog pleisterwerk, mocht dit bij werken vrijkomen kan bijkomende monsternamen uitgevoerd worden.

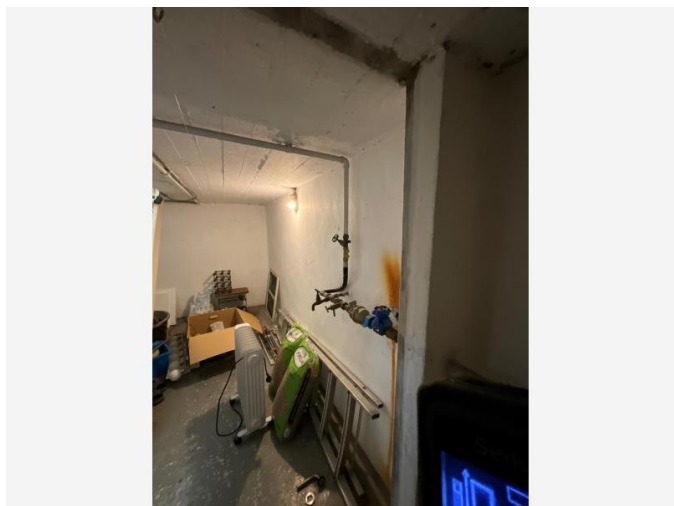
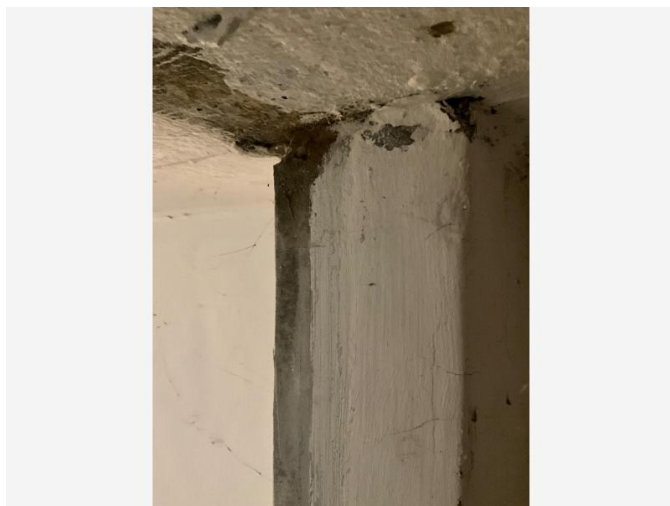
Fiche 8: Cement smeerlaag

Geen asbest

#	Type	Referentie	Resultaat
8.1	Mengmonster	Mm11	Geen asbest

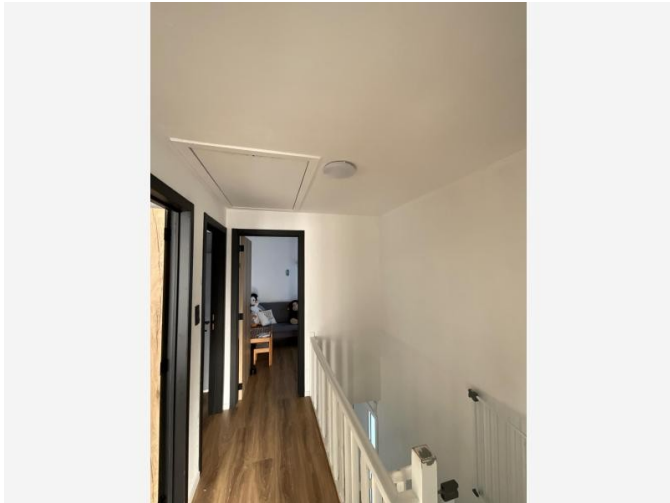
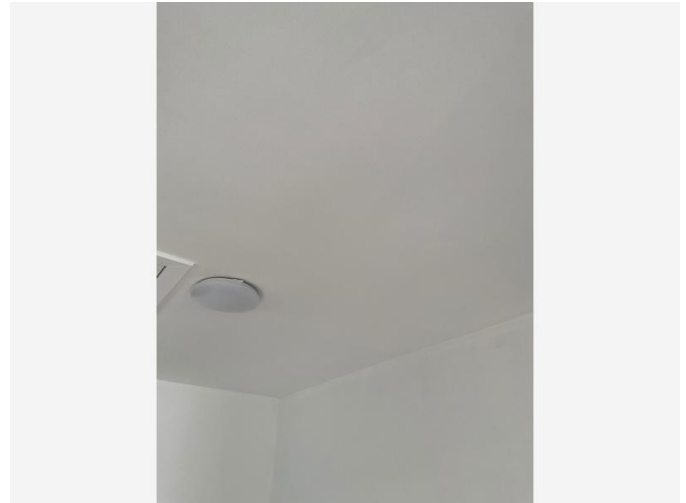
Geen asbest

#	Type	Referentie	Resultaat
9.1	Mengmonster	MM02	Geen asbest

Beschrijving	Pleisterwerk plafond
Omgeving	Binnen
Primaire drager	Plafond
Bindmiddel van materiaal	Gips - kalk
Gebondenheid op basis van bindmiddel	Niet-hechtgebonden
Hoeveelheid (oppervlakte - dikte - aantal)	• 180,00 m ² - 0,50 cm - 1 stuk
Totaal volume	0,90 m ³
Identificatiemethode	Een monstername door de asbestdeskundige met laboanalyse door een asbestlabo.
Destructieve handeling voor identificatie	Nee
Opmerking	Hoeveelheden zijn een inschatting op basis van opmetingen ter plaatse.

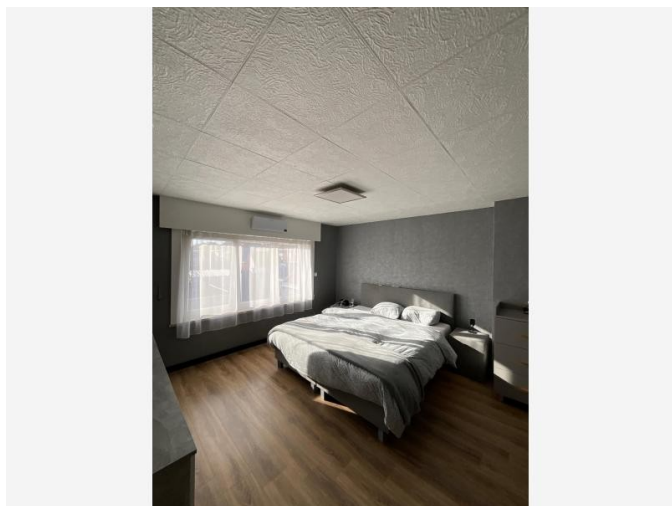
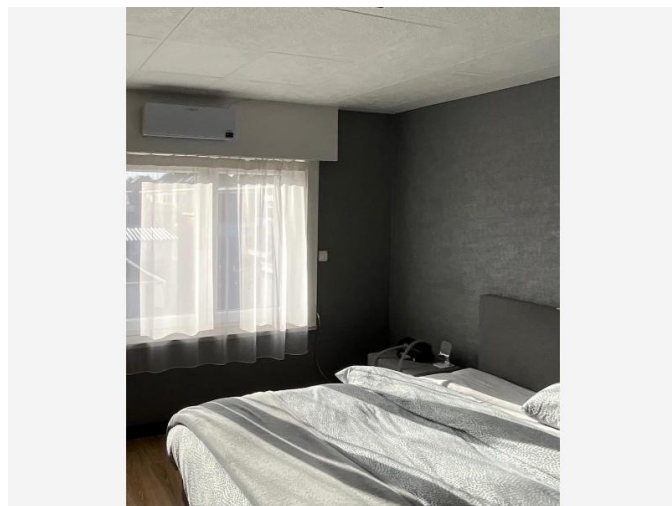
Geen asbest

#	Type	Referentie	Resultaat
10.1	Mengmonster	MM01	Geen asbest

Beschrijving	Pleisterwerk wanden
Omgeving	Binnen
Primaire drager	Binnenwand
Bindmiddel van materiaal	Gips - kalk
Gebondenheid op basis van bindmiddel	Niet-hechtgebonden
Hoeveelheid (oppervlakte - dikte - aantal)	• 180,00 m ² - 1,00 cm - 1 stuk
Totaal volume	1,80 m ³
Identificatiemethode	Een monstername door de asbestdeskundige met laboanalyse door een asbestlabo.
Destructieve handeling voor identificatie	Nee
Opmerking	Hoeveelheden zijn een inschatting op basis van opmetingen ter plaatse.
