# Asbestinventarisatattest

Kleine Driesstraat 14, 8792 Waregem

Attestnummer : 20260830-000056.000

Uitgegeven op : 30.08.2026

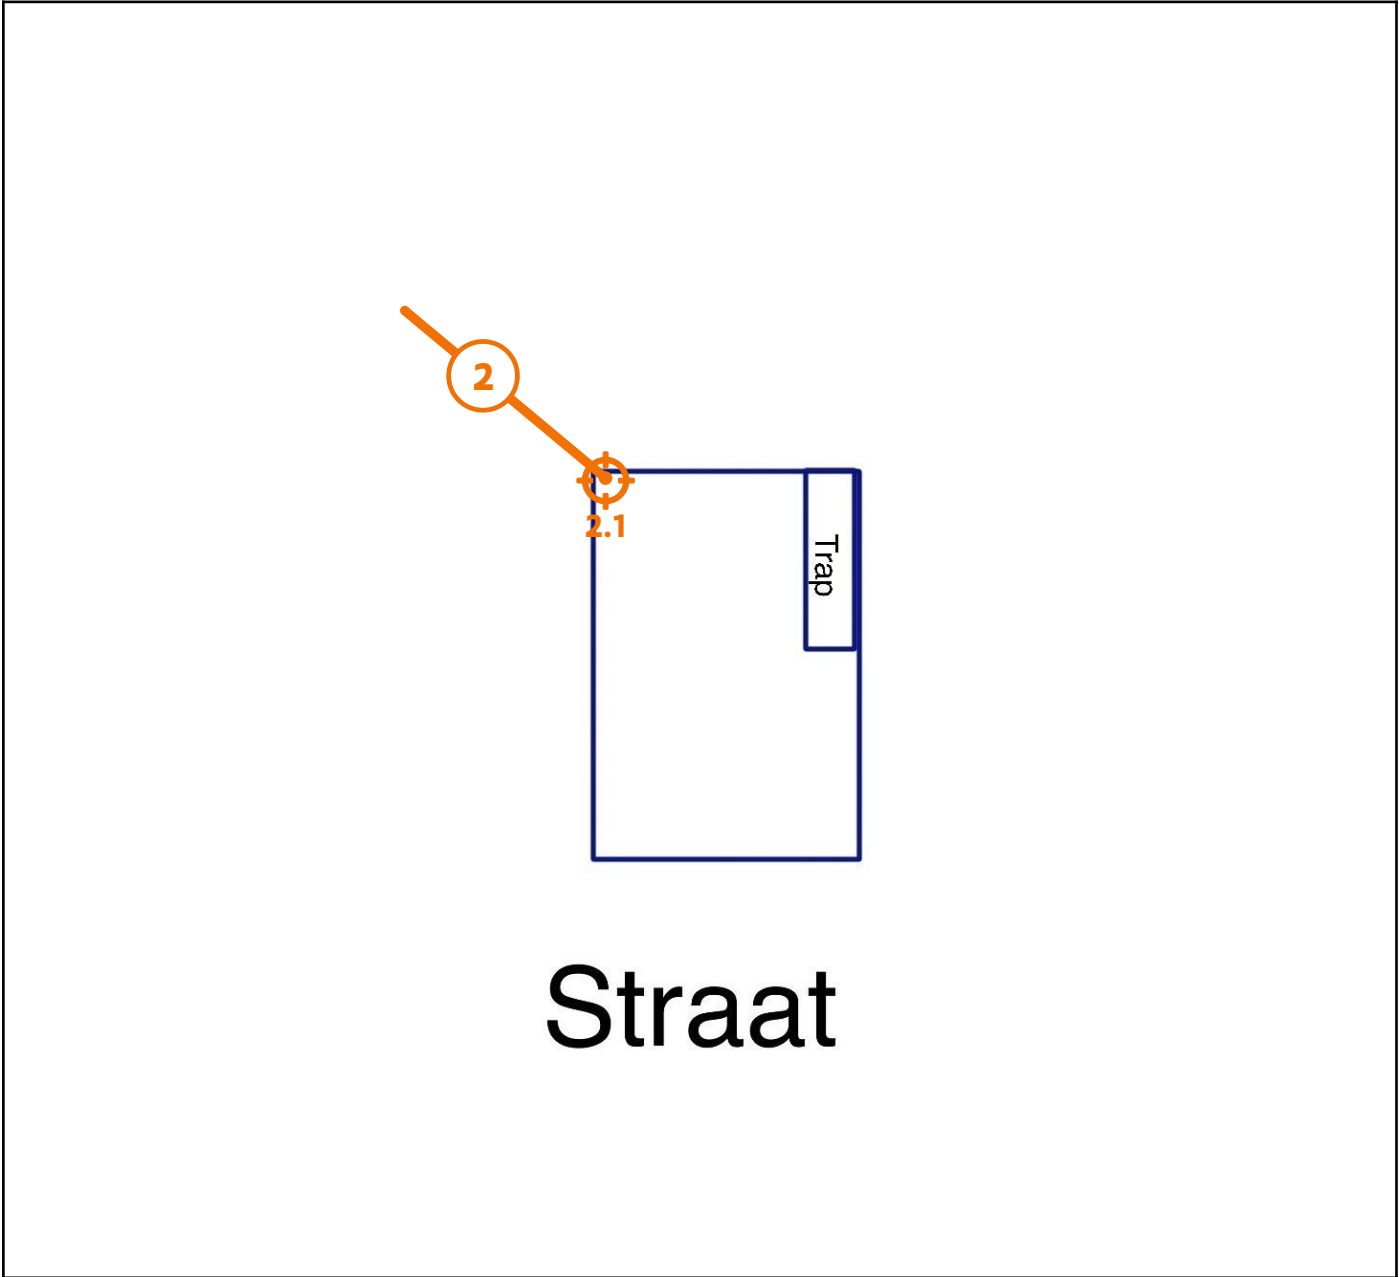
# Plan 1.1: Kelder

| Beschrijving | Type | Actie |
|---|---|---|
| 2. Verluchtingsbuis asbestcement | Asbestmateriaal | Maatregelen nemen |

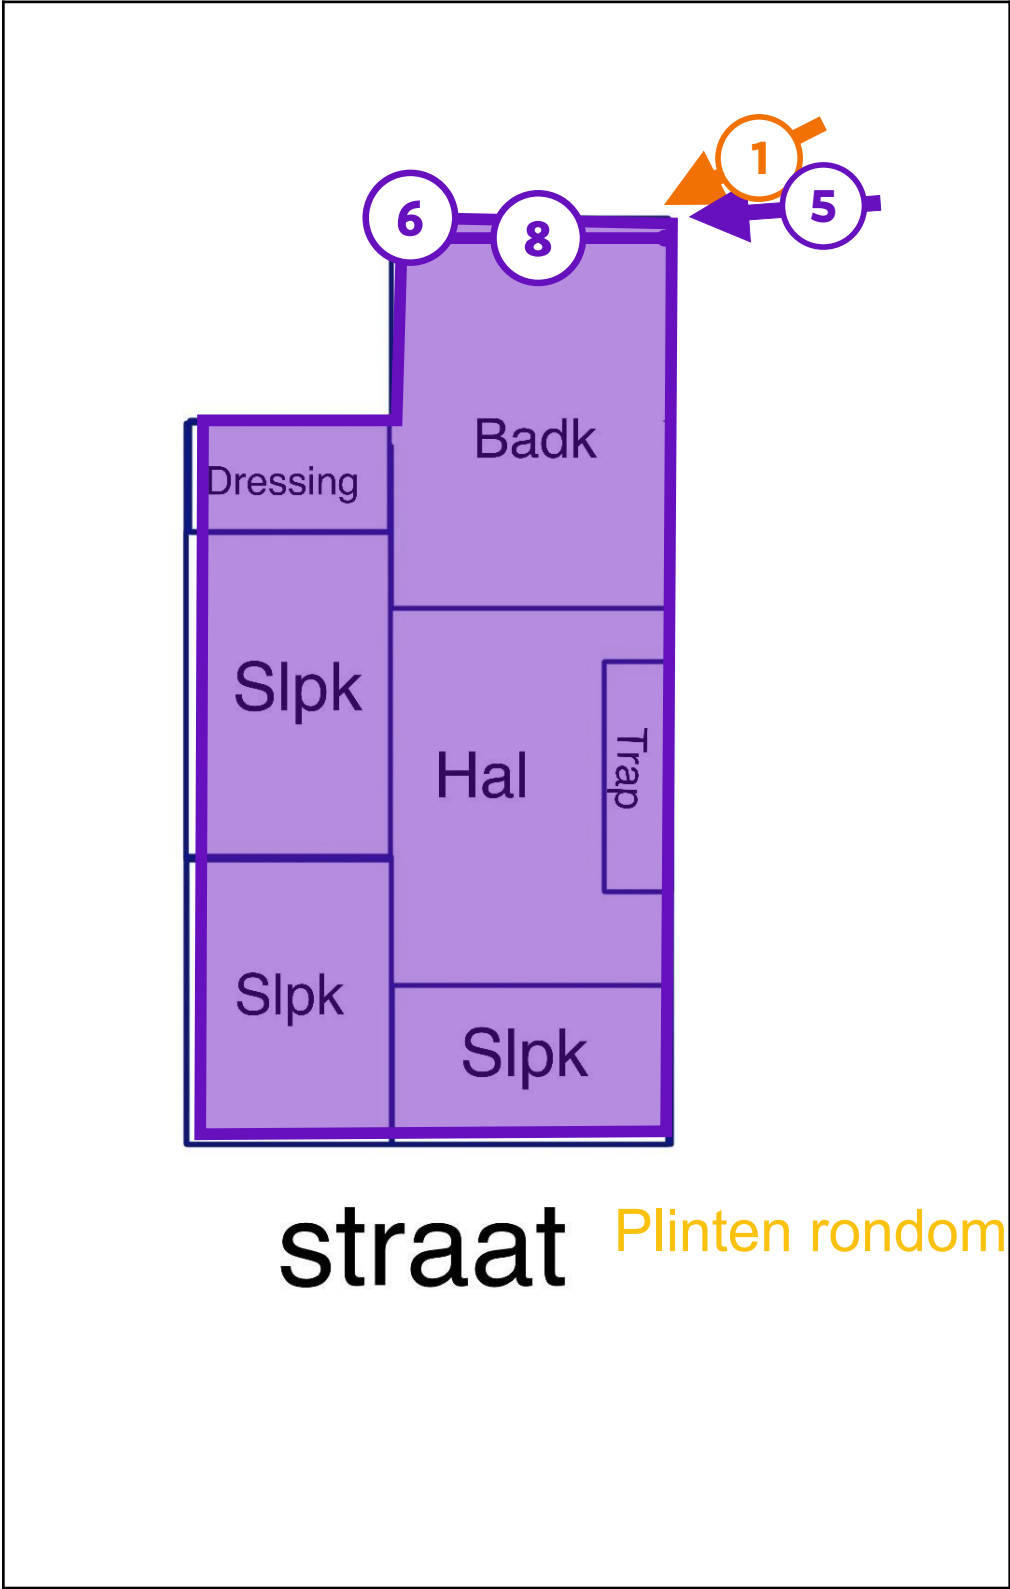
Plan 1.4: Niv1

| 1. Rookgaskanaal asbestcement | Asbestmateriaal | <a href="#">Verwijderen</a> |
| 5. Beperking schouw | Beperking | - |

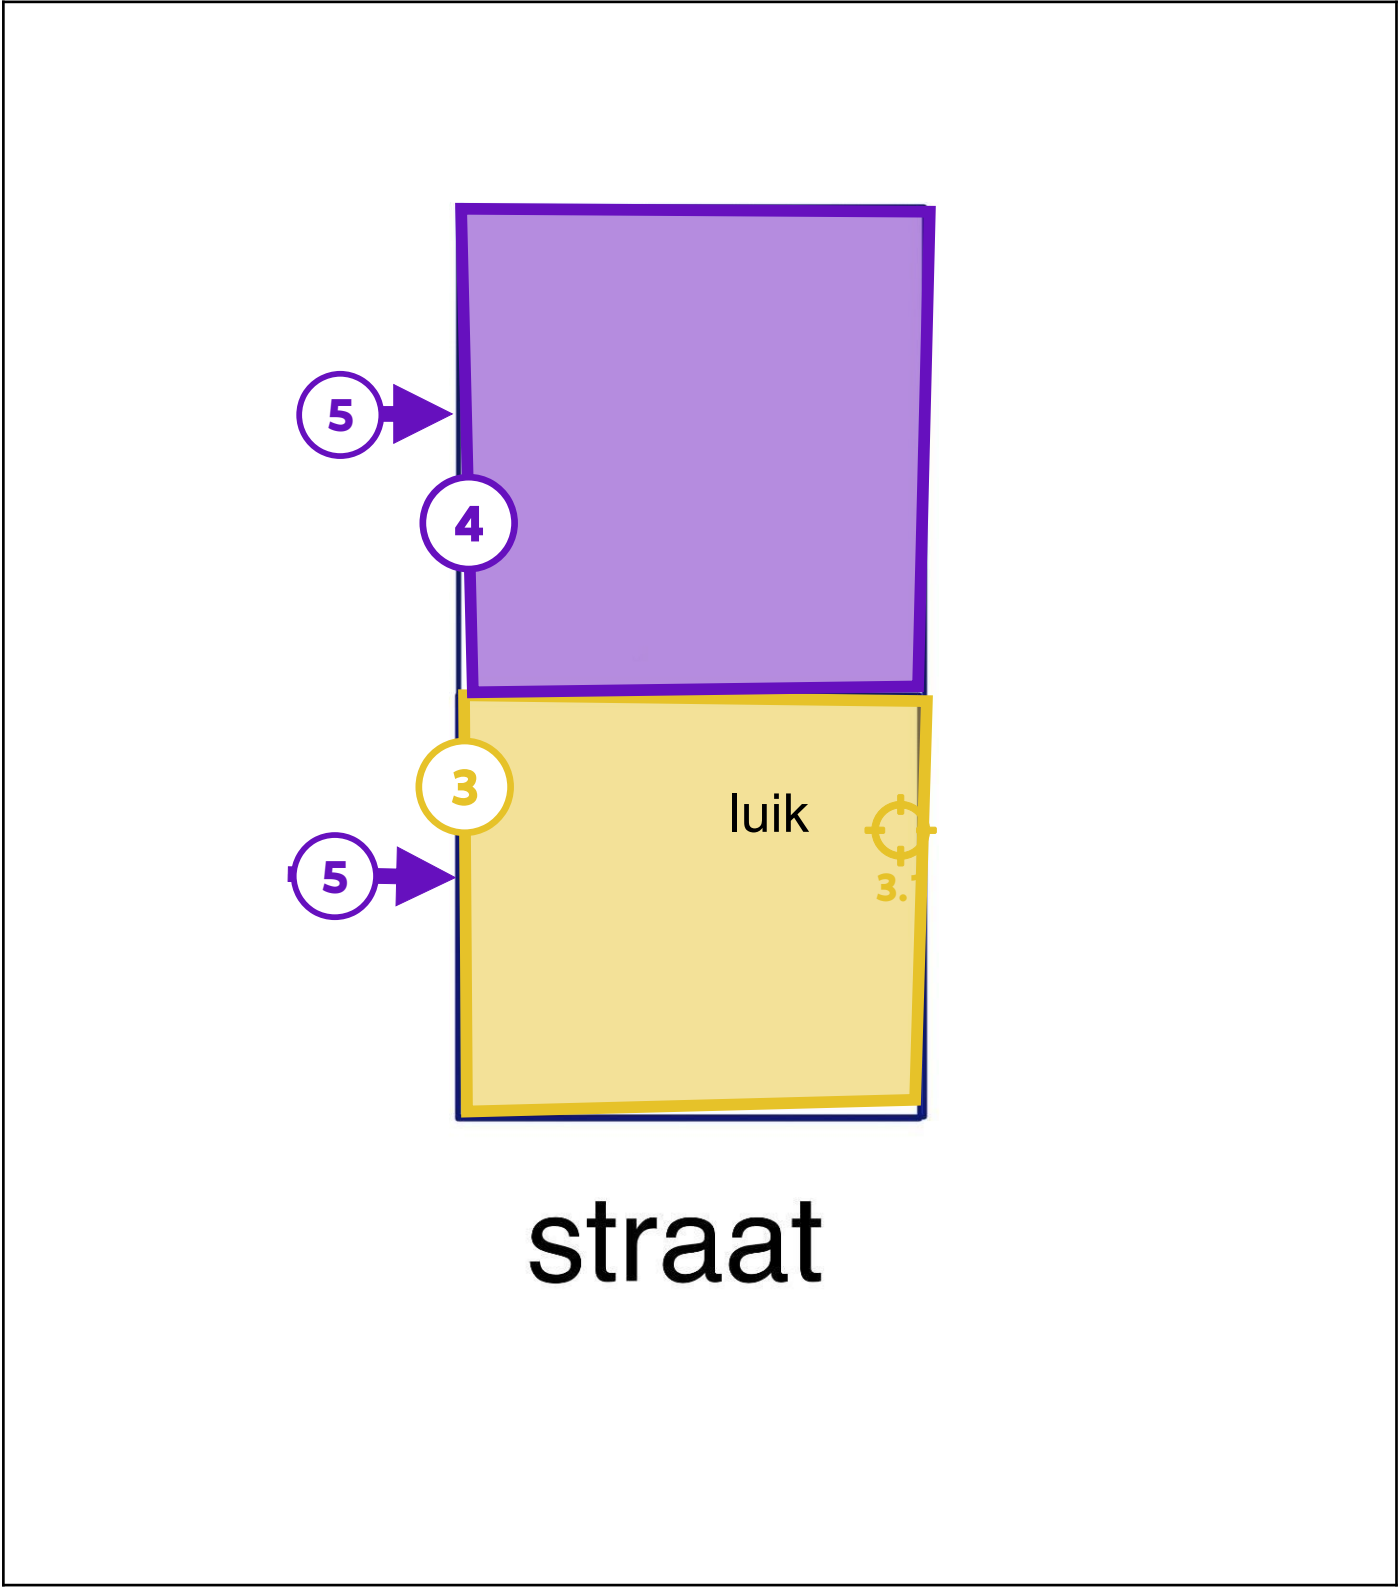
Plan 1.6: Zolder

| 3. Menuiserie onderdak | Asbestmateriaal | Zorgvuldig beheren |
| 4. Beperking dak/onderdak | Beperking | - |
| 5. Beperking schouw | Beperking | - |

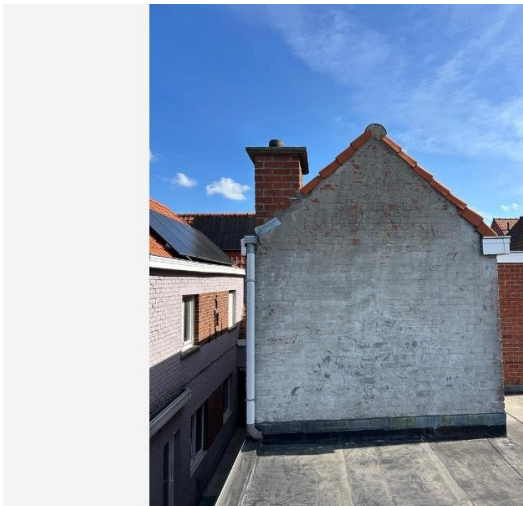
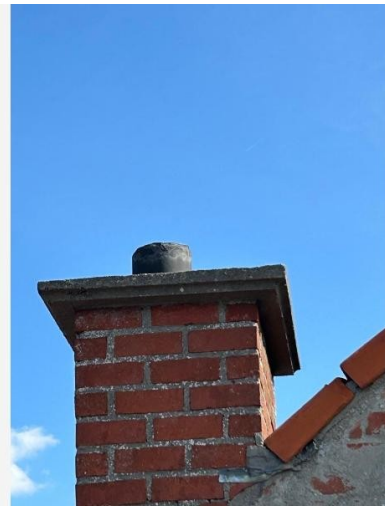
Het asbestmateriaal valt onder de mijlpaal van 2034.

Verwijderen

| Eindbeoordeling materiaalrisico | Verhoogd materiaalrisico en/of verhoogde kans op vezelvrijgave |

| Asbestsoort (vezeltype) | Crocidoliet aanwezig |
| Toestand van het materiaal | Matig beschadigd, matig verweerd |

| Beschrijving | Rookgaskanaal asbestcement |

- Zorg voor een veilig beheer. Vermijd het beschadigen van het asbestmateriaal. Controleer de toestand jaarlijks op wijzigingen.
- Voer bijkomende staalname(s) uit.

- Eenvoudige handelingen: mag via doe-het-zelf of door werknemer(s) met opleidingsattest eenvoudige handelingen  
Indien het rookgaskanaal rondom wordt losgemaakt & in zijn geheel verwijderd kan worden zonder breken, kan dit via eenvoudige handelingen.

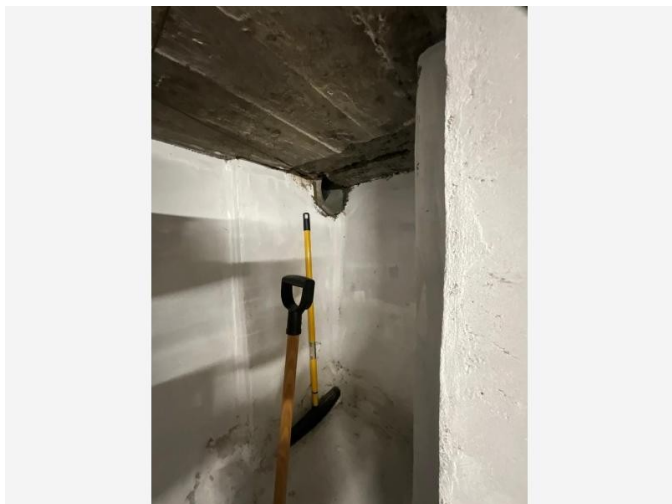
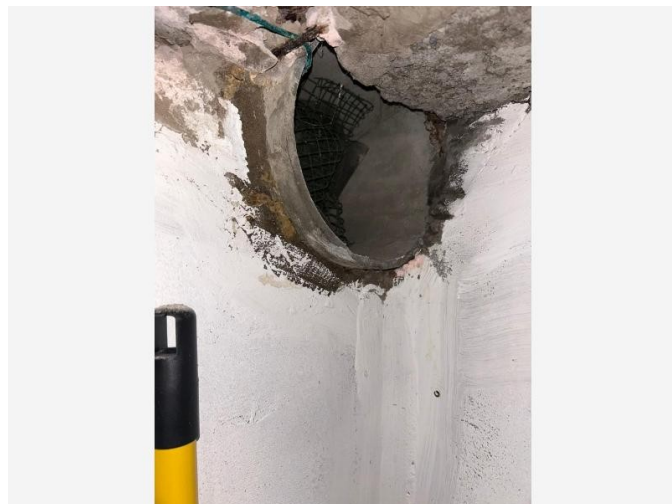
Het asbestmateriaal valt onder de mijlpaal van 2040.

Maatregelen nemen

| Eindbeoordeling materiaalarisico | Verhoogd materiaalarisico en/of verhoogde kans op vezelvrijgave |

| Asbestsoort (vezeltype) | Crocidoliet aanwezig |
| Toestand van het materiaal | Licht beschadigd, licht verweerd. Intacte calciumsilicaatplaat of materiaal met categorie 3-gebondenheid |

| # | Type | Referentie | Resultaat |
|---|---|---|---|
| 2.1 | Puntmonster | MM10 | Chrysotiel, Crocidoliet |

| Beschrijving | Verluchtingsbuis asbestcement |

- Zorg voor een veilig beheer en verwijder dit asbestmateriaal wanneer het bij werken eenvoudig bereikbaar wordt. Controleer de toestand jaarlijks op wijzigingen.

- Eenvoudige handelingen: mag via doe-het-zelf of door werknemer(s) met opleidingsattest eenvoudige handelingen  
Indien de bus bij structurele werken kan worden uitgegraven & verwijderd zonder breken, kan dit via eenvoudige handelingen.

Schermd de (eventueel beschadigde) uiteinden af met een asbestfixeermiddel om vezelvrijgave te voorkomen.

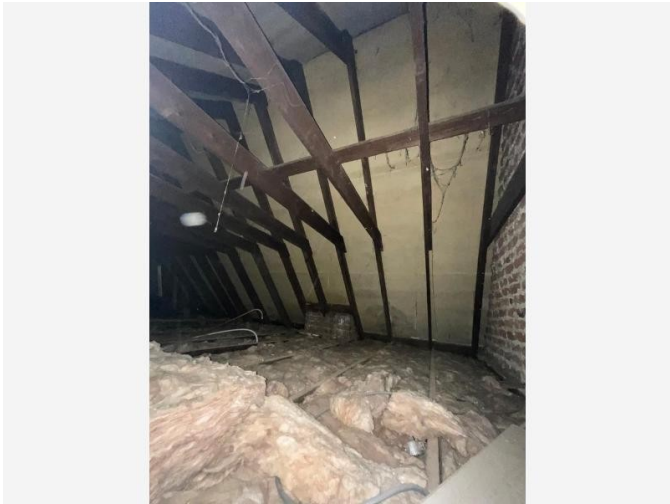
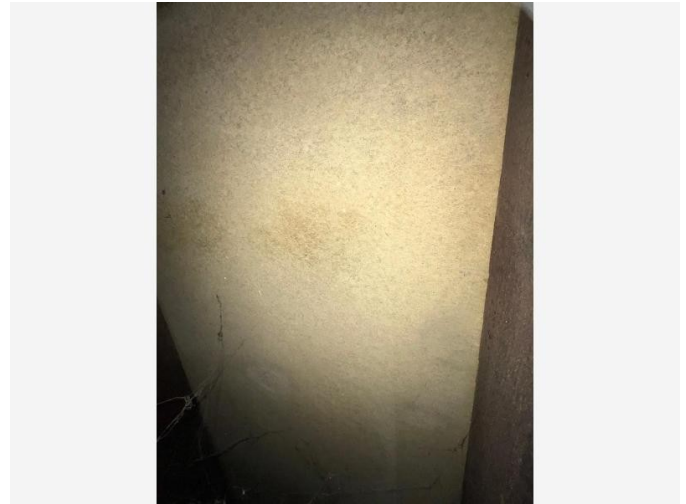
Het asbestmateriaal valt onder de mijlpaal van 2040.

Zorgvuldig beheren

| Eindbeoordeling materiaalarisico | Laag materiaalarisico en/of verlaagde kans op vezelvrijgave |

| Asbestsoort (vezeltype) | Alleen chrysotiel aanwezig |
| Toestand van het materiaal | Licht beschadigd, licht verweerd. Intacte calciumsilicaatplaat of materiaal met categorie 3-gebondenheid |

| # | Type | Referentie | Resultaat |
|---|---|---|---|
| 3.1 | Puntmonster | MM04 | Chrysotiel |

| Beschrijving | Menuiserite onderdak |

- Zorg voor een veilig beheer en verwijder dit asbestmateriaal wanneer het bij werken eenvoudig bereikbaar wordt. Controleer de toestand jaarlijks op wijzigingen.

- Eenvoudige handelingen: mag via doe-het-zelf of door werknemer(s) met opleidingsattest eenvoudige handelingen  
Indien de onderdakplaten in zijn geheel verwijderd kunnen worden zonder breken, kan dit via eenvoudige handelingen.

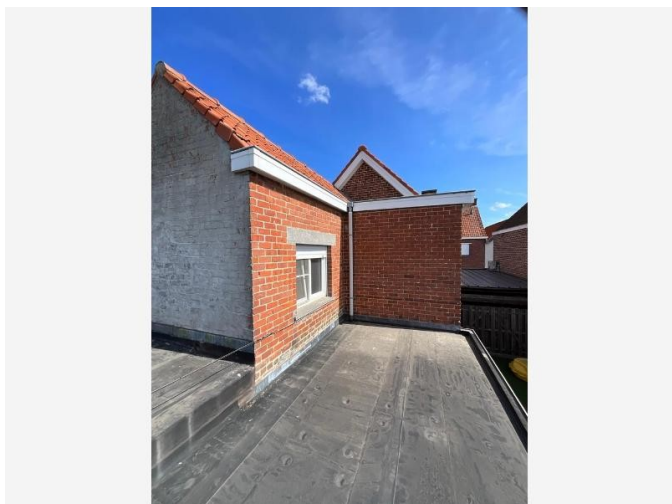
Situeringsfoto

**Reden:** Het te onderzoeken materiaal situeert zich hoger dan 3,50 m te rekenen vanaf een veilige ondergrond

**Uitleg van de asbestdeskundige:** Het dak bevindt zich op meer dan 3,5m hoogte en is langs de binnenzijde stootvast afgewerkt.

Controle via dakraam/opheffen pannen was niet mogelijk zonder risico op nevenschade.

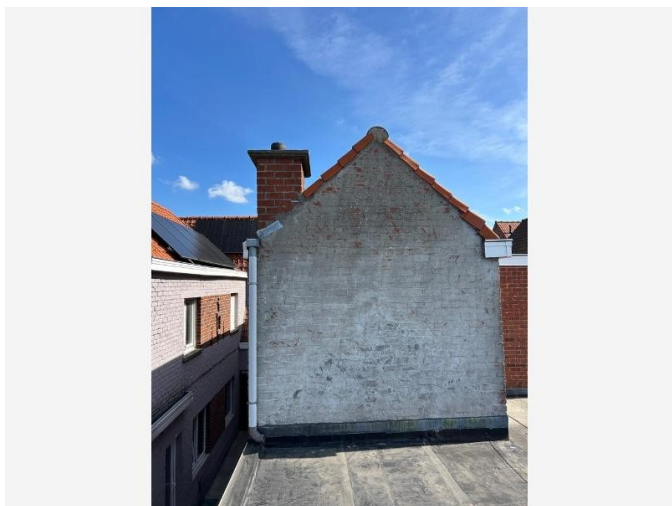
*Situeringsfoto*

**Reden:** Het te onderzoeken materiaal situeert zich hoger dan 3,50 m te rekenen vanaf een veilige ondergrond

**Uitleg van de asbestdeskundige:** De schouwopening bevindt zich op meer dan 3,5m hoogte & is hierdoor niet inspecteerbaar.

Bij werken, of wanneer met een hoogtewerker de schouw inspecteerbaar is, nakijken of hier asbesthoudende materialen aanwezig zijn.

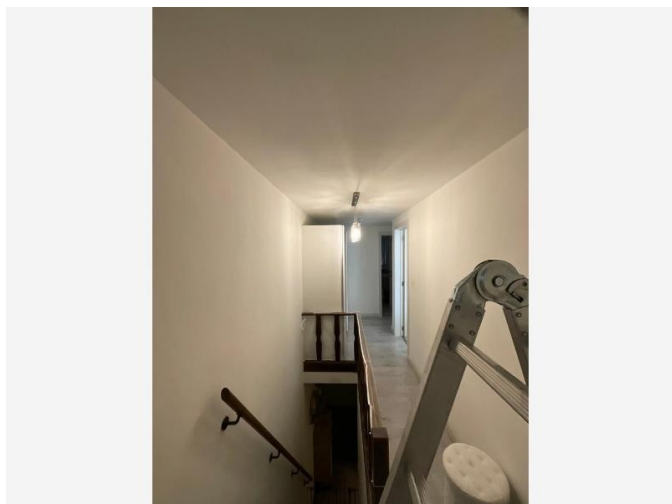
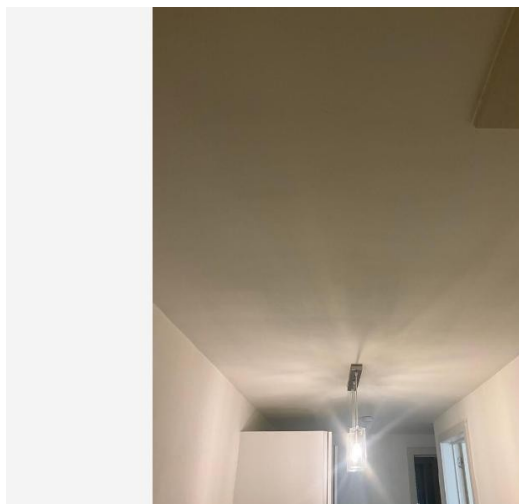
De gemarkeerde plafonds zijn afgewerkt met gipskarton/hout/kunststof of andere niet-asbestverdachte materialen.

Mogelijks bevindt zich hierachter nog pleisterwerk.

Mocht deze bij werken toegankelijk worden kan bijkomende monsternamen uitgevoerd worden.

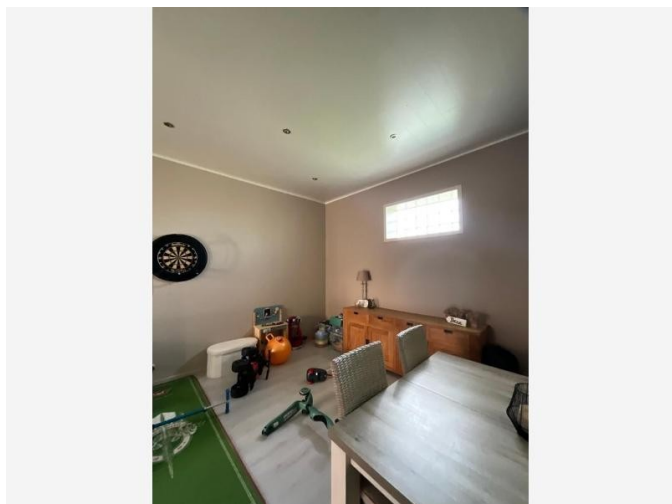
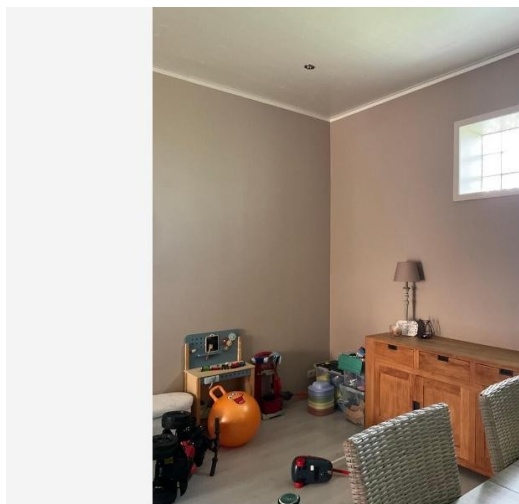
De gemarkeerde wanden bestaan uit hout/gipskarton/kunststof & zijn bijgevolg niet verdacht.

Mogelijks bevindt zich hierachter nog pleisterwerk.

Mocht deze bij werken toegankelijk worden kan bijkomende monsternamen uitgevoerd worden.
