# Asbestinventarisatattest

Kastanjelaan 184, 9870 Zulte

Attestnummer : 20260826-000187.001

**Niet-asbestveilig**

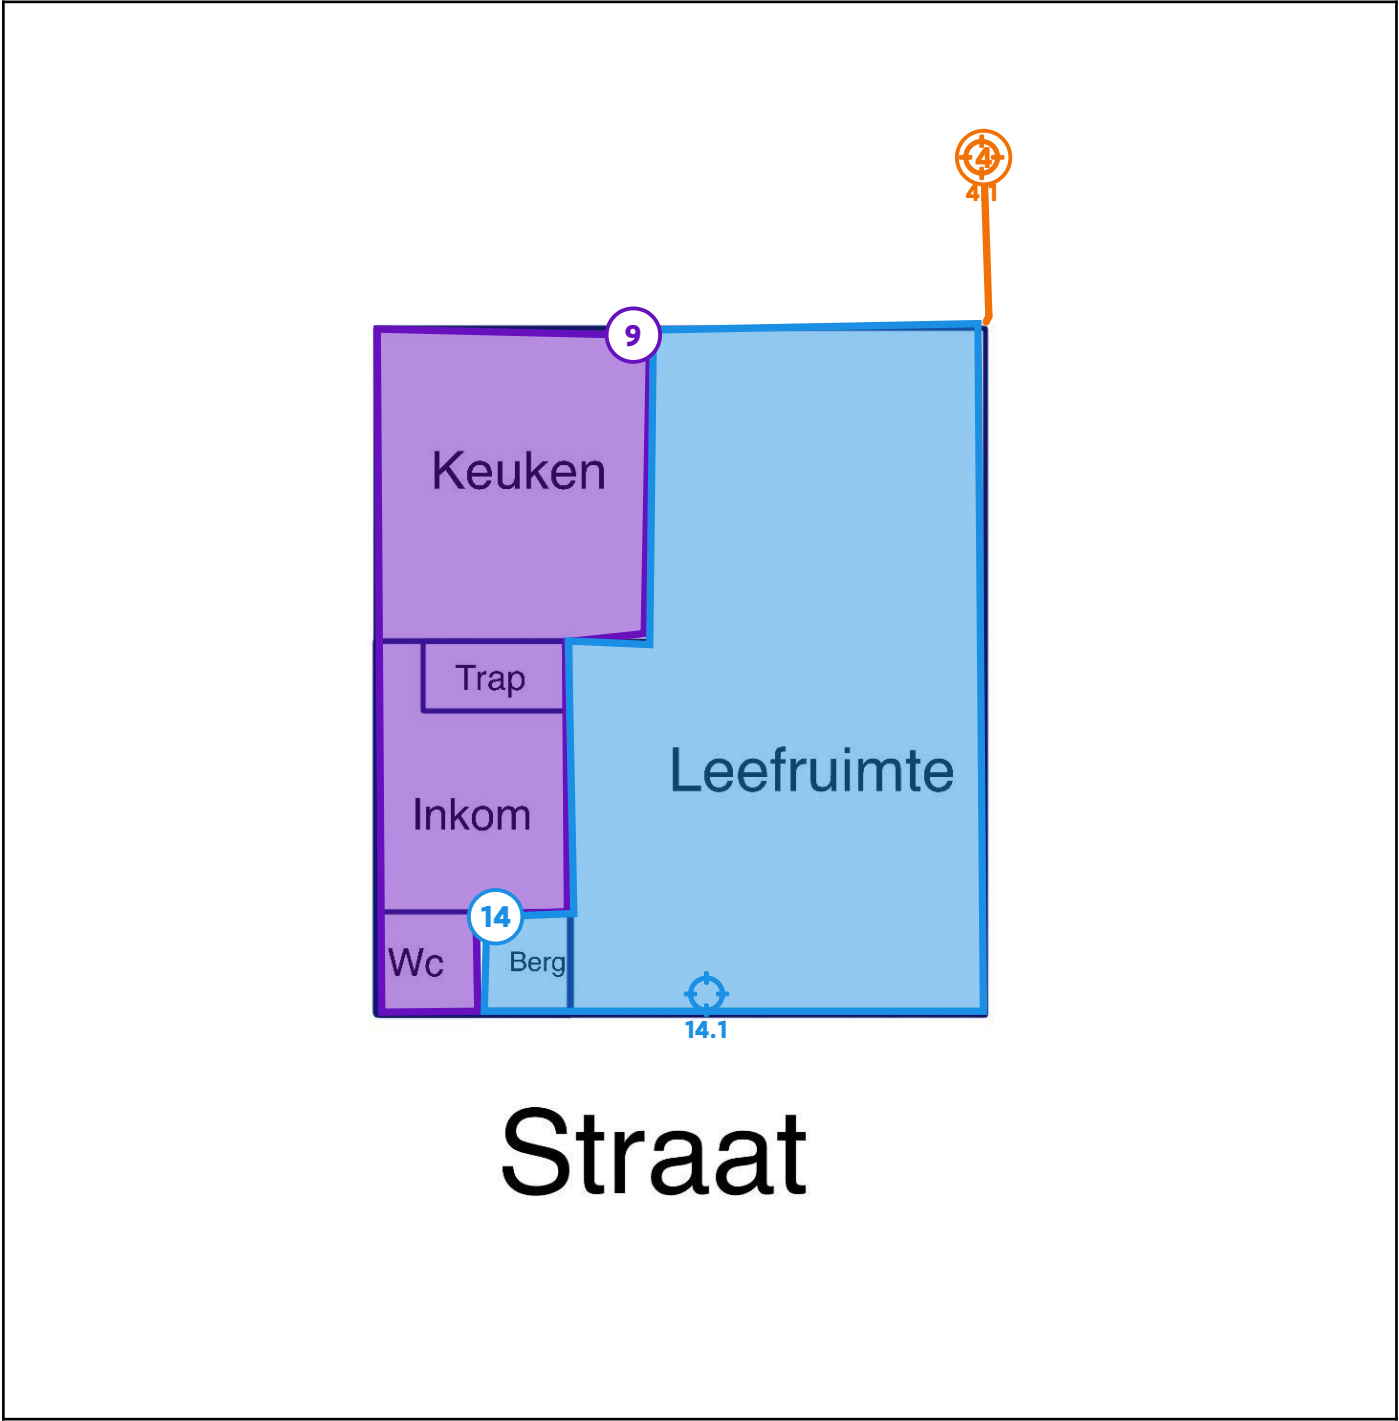
# Plan 1.1: Gelijksvloer

| Beschrijving | Type | Actie |
|---|---|---|
| 4. Holle deksteen | Asbestmateriaal | Verwijderen |

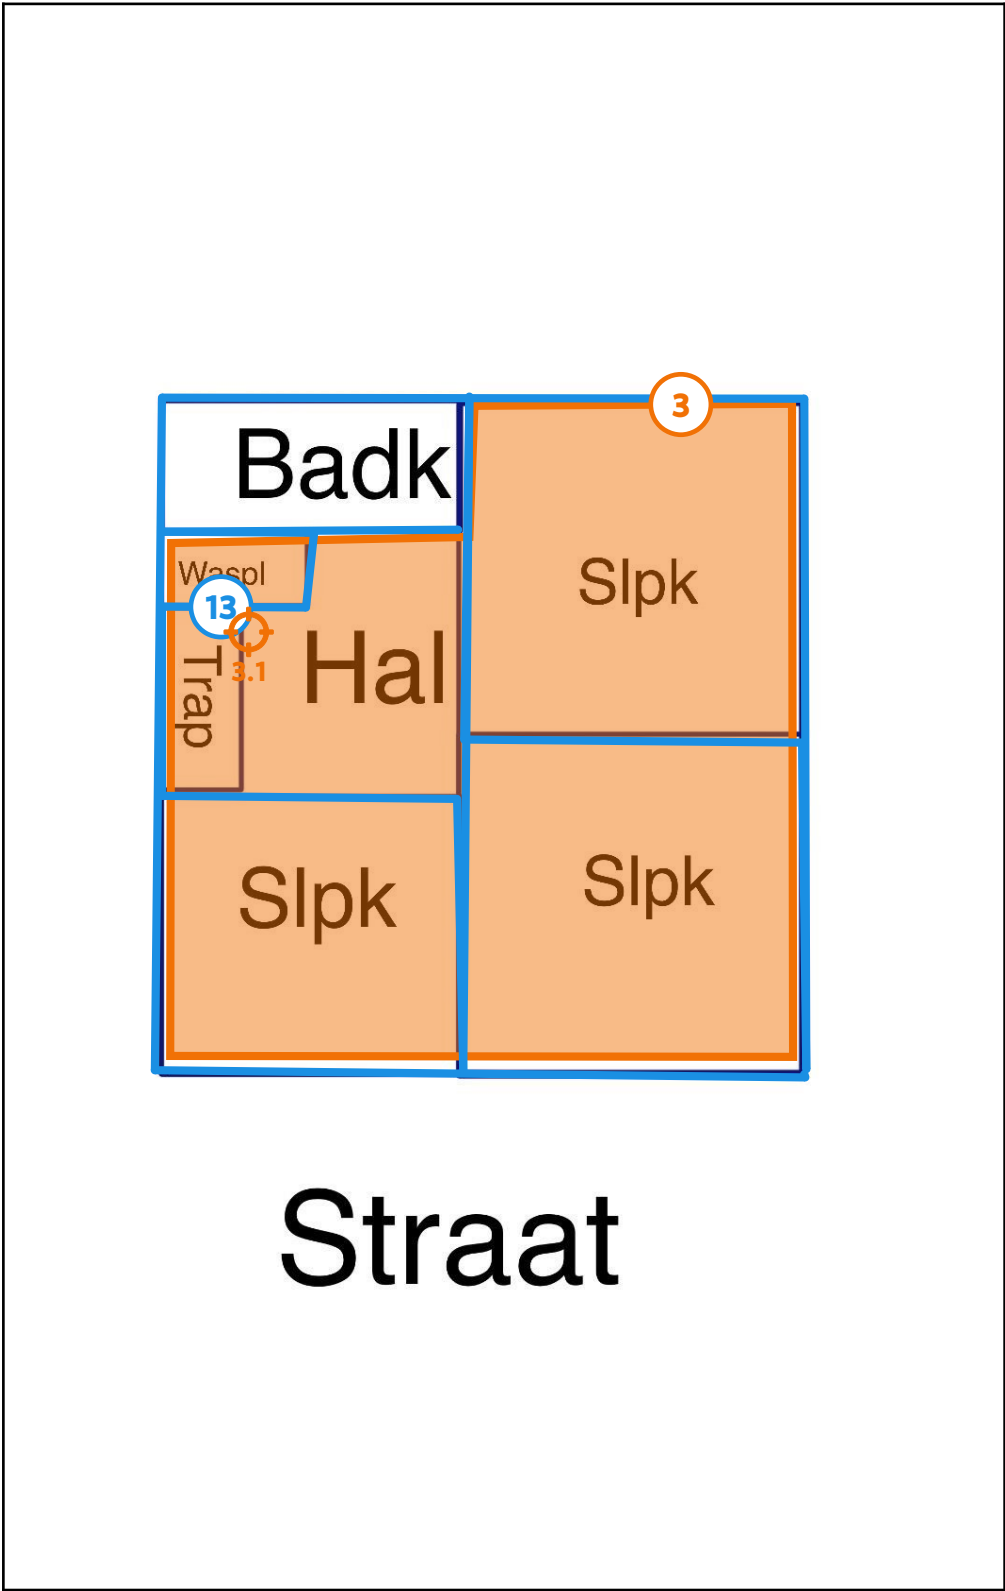
Plan 1.3: Niv1

| 3. Vloerzeil | Asbestmateriaal | <a href="#">Verwijderen</a> |

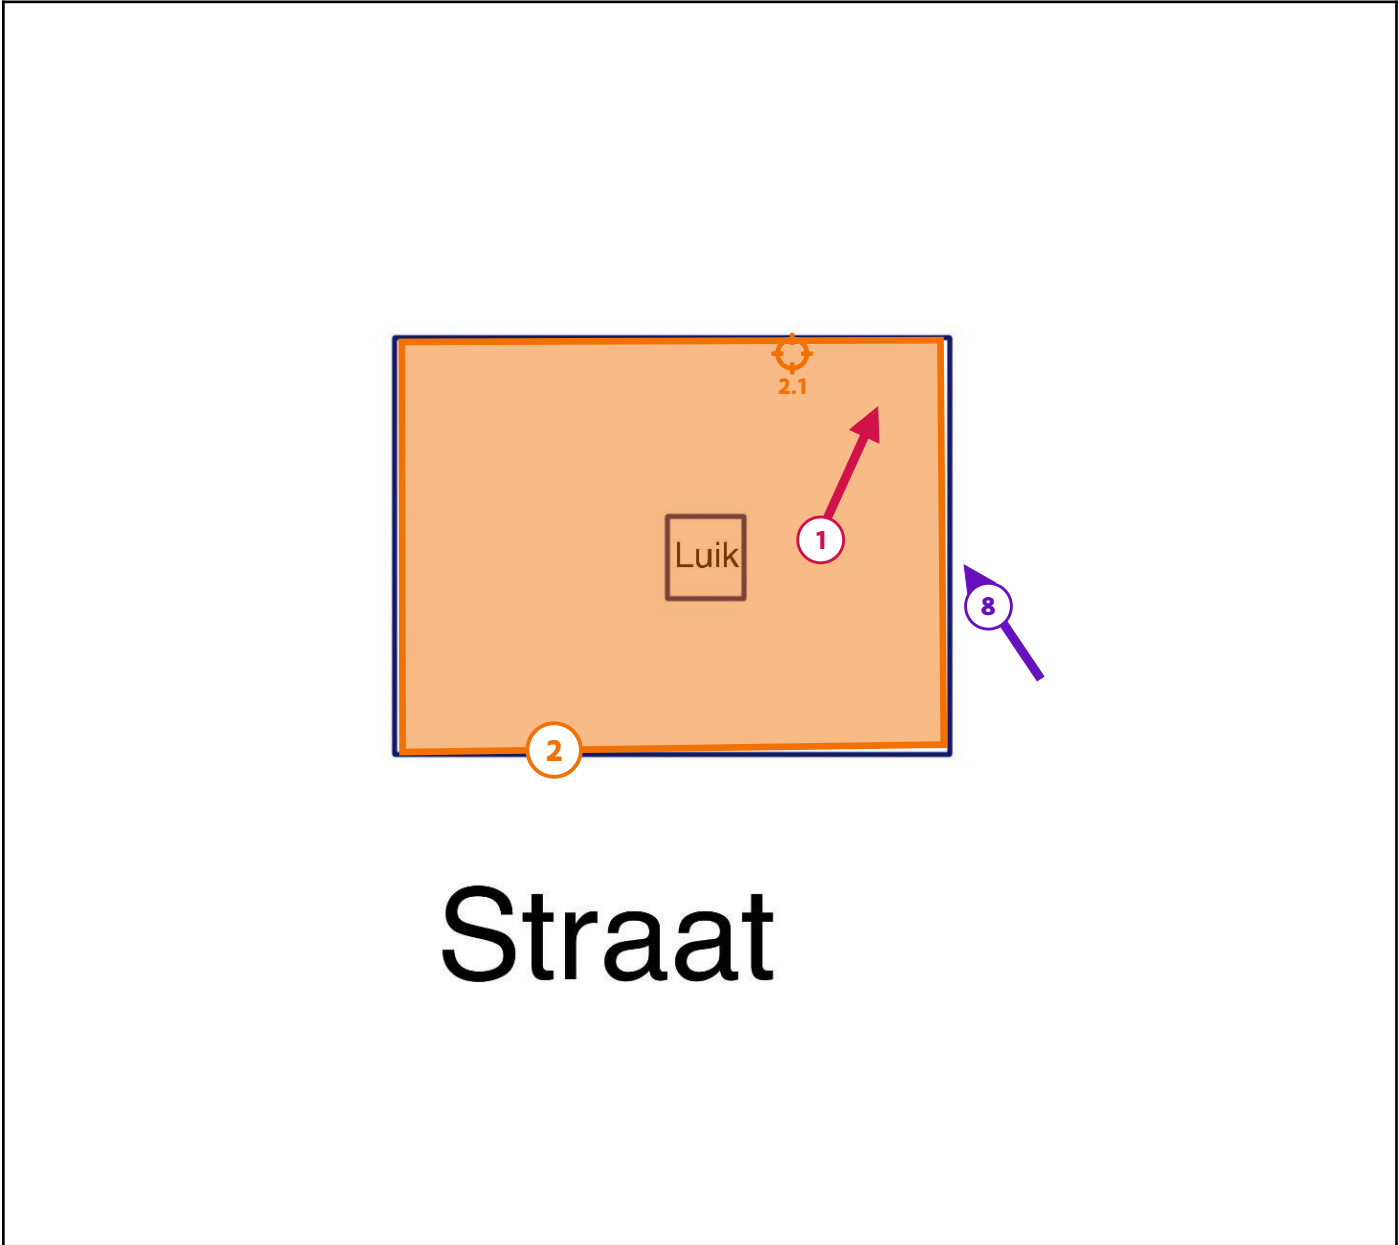
Plan 1.5: Zolder

| Beschrijving | Type | Actie |
|---|---|---|
| 1. Afval | Asbestmateriaal | Dringend verwijderen |
| 2. Leien dak | Asbestmateriaal | Verwijderen |
| 8. Beperking schouw | Beperking | - |

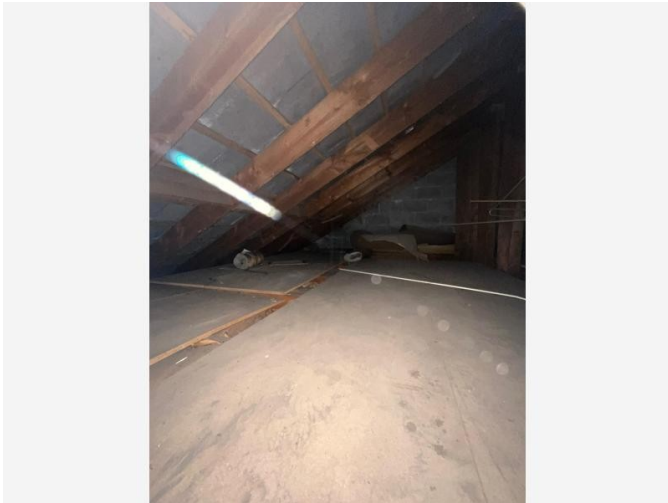
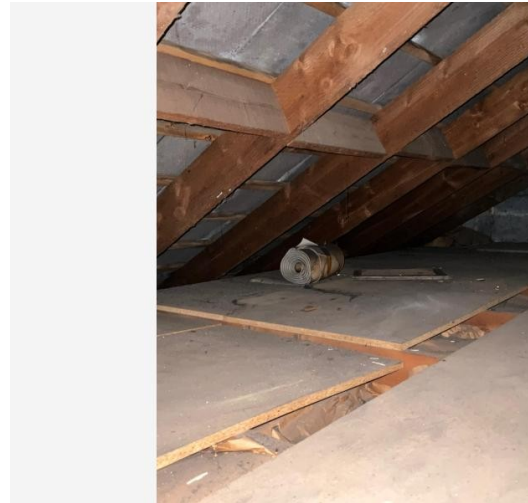
Het asbestmateriaal valt onder de mijlpaal van 2040.

**Dringend verwijderen**

| Asbestmaterialen | <ul style="list-style-type: none"><li>• Prefab - afwerking - Vloerzeil</li></ul> |
| Gebondenheid op basis van bindmiddel | Niet-hechtgebonden |
| Hoeveelheid (gewicht - aantal) | <ul style="list-style-type: none"><li>• 10,00 kg - 1 stuk</li></ul> |

- Verwijder het asbestafval.

- Eenvoudige handelingen: mag via doe-het-zelf of door werknemer(s) met opleidingsattest eenvoudige handelingen  
Het afval ligt los & kan in zijn geheel worden verwijderd.

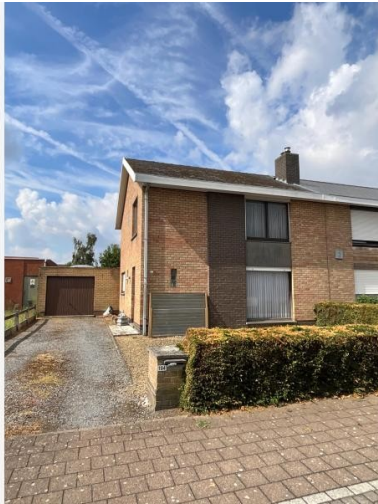
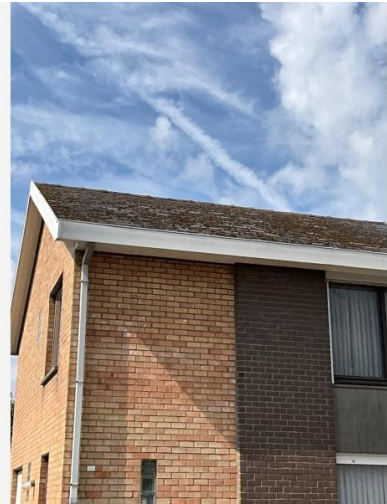
Het asbestmateriaal valt onder de mijlpaal van 2034.

| Eindbeoordeling materiaalrisico | Verhoogd materiaalrisico en/of verhoogde kans op vezelvrijgave |

| Toestand van het materiaal | Matig beschadigd, matig verweerd |

| # | Type | Referentie | Resultaat |
|---|---|---|---|
| 2.1 | Puntmonster | MM05 | Chrysotiel |

- Zorg voor een veilig beheer. Vermijd het beschadigen van het asbestmateriaal. Controleer de toestand jaarlijks op wijzigingen.
- Hemelwater dat afspoelt van asbestcement daken of gevels kan asbestdeeltjes bevatten. Gebruik het enkel voor gesloten circuits (bv. spoelen toiletten). Reinig na het vervangen van het dak of de gevel de dakgoten en regenwaterput of -ton om asbesthoudend sediment of slib te verwijderen

- Eenvoudige handelingen: mag via doe-het-zelf of door werknemer(s) met opleidingsattest eenvoudige handelingen  
Indien de leien in zijn geheel verwijderd kunnen worden kan dit via eenvoudige handelingen.  
Regelgeving wie mag wat verwijderen: <https://ovam.vlaanderen.be/wie-mag-wat-verwijderen>  
Voorzorgen & beschermingsmiddelen: <https://ovam.vlaanderen.be/voorzorgsmaatregelen-bij-asbestverwijdering>

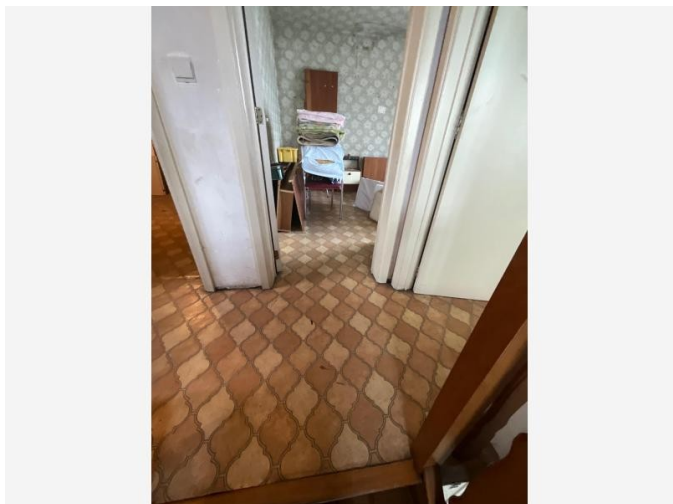
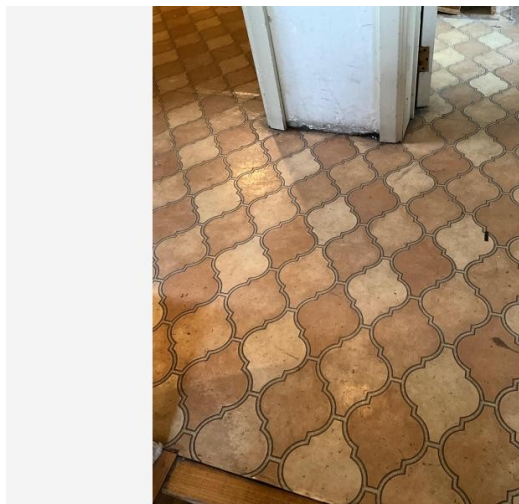
Het asbestmateriaal valt onder de mijlpaal van 2034.

| Eindbeoordeling materiaalrisico | Verhoogd materiaalrisico en/of verhoogde kans op vezelvrijgave |

| Toestand van het materiaal | Licht beschadigd, licht verweerd. Intacte calciumsilicaatplaat of materiaal met categorie 3-gebondenheid |

| # | Type | Referentie | Resultaat |
|---|---|---|---|
| 3.1 | Puntmonster | MM10 | Chrysotiel |

- Zorg voor een veilig beheer. Vermijd het beschadigen van het asbestmateriaal. Controleer de toestand jaarlijks op wijzigingen.

- Hermetische zone (erkend asbestverwijderaar)  
De viltlaag is losgebonden & kan niet worden verwijderd zonder emissie.

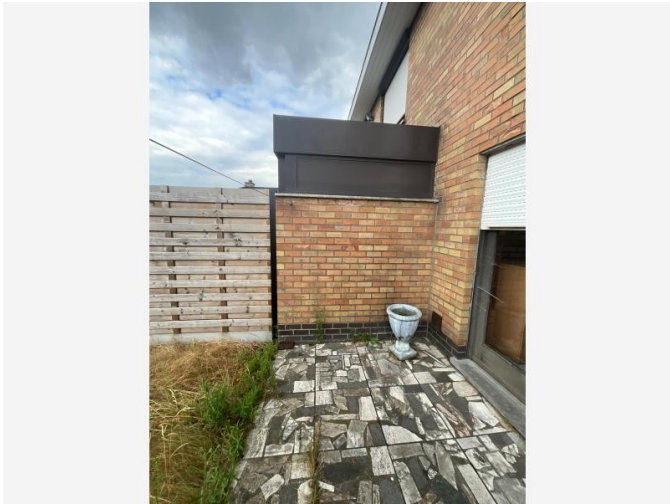
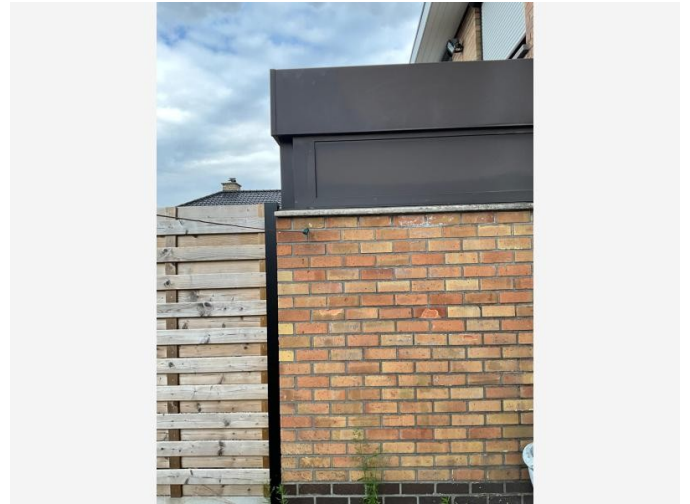
Het asbestmateriaal valt onder de mijlpaal van 2040.

| Eindbeoordeling materiaalarisico | Verhoogd materiaalarisico en/of verhoogde kans op vezelvrijgave |

| Afschermingsgraad van het gehele materiaal | Geheel of deels vrij aan de buitenlucht, maar geen contact met binnenlucht |

- Zorg voor een veilig beheer. Vermijd het beschadigen van het asbestmateriaal. Controleer de toestand jaarlijks op wijzigingen.

- Eenvoudige handelingen: mag via doe-het-zelf of door werknemer(s) met opleidingsattest eenvoudige handelingen  
Indien de dekstenen rondom worden losgemaakt & in zijn geheel kunnen worden verwijderd, kan dit via eenvoudige handelingen.
