# Asbestinventarisatetest

Tuinwijk 9, 8760 Meulebeke

Attestnummer : 20230727-000340.000

**Niet-asbestveilig**

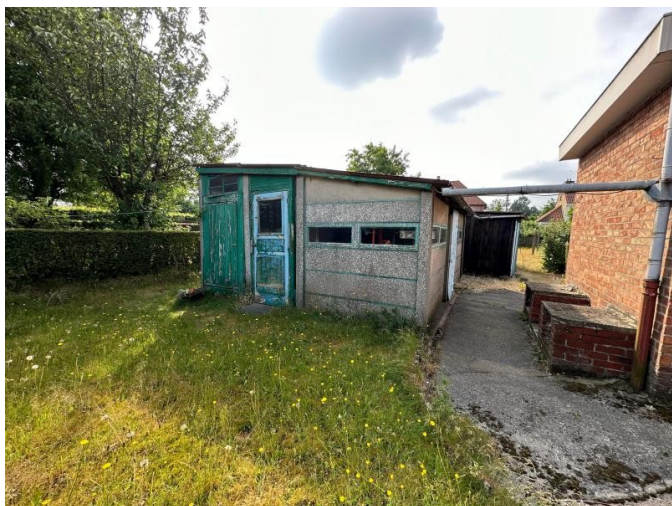
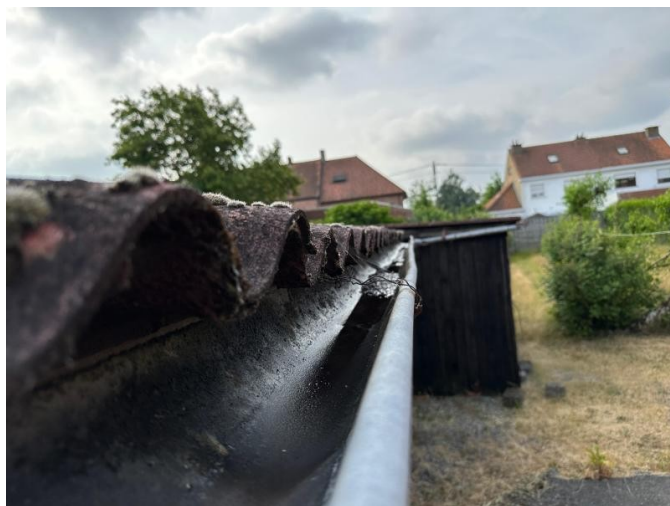
| Beschrijving | Sediment in dakgoot |
| Type afvalstof | Betreft resten (contaminatie) van verwerking of beschadiging |
| Bron van de resten | Golfplaten |
| Gebondenheid resten | Niet hecht |

**Dringend verwijderen**

- Verwijder het asbestafval.

- Eenvoudige handelingen: mag via doe-het-zelf of door werknemer(s) met opleidingsattest eenvoudige handelingen  
Verwijder het sediment.

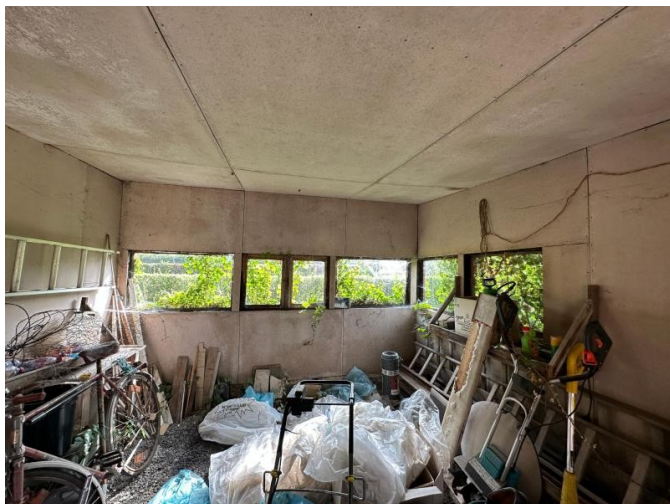
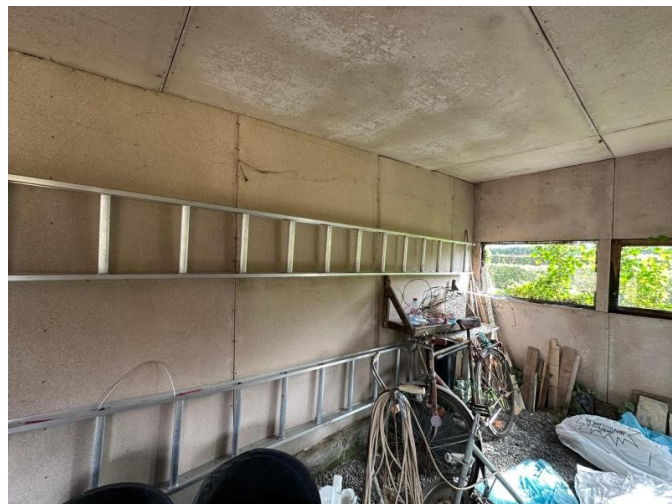
| Eindbeoordeling materiaalarisico | Verhoogd materiaalarisico en/of verhoogde kans op vezelvrijgave |

| Asbestsoort (vezeltype) | Crocidoliet aanwezig |
| Toestand van het materiaal | Licht beschadigd, licht verweerd. Intact materiaal type Pical – asbestboard of categorie III 'gebondenheid' |

| Beschrijving | Menuiserie - Tuinhuis 2 |

Het asbestmateriaal valt onder de mijlpaal van 2040.

Verwijderen

- Verwijder dit asbestmateriaal zo snel mogelijk. Volg de toestand goed op.

- Eenvoudige handelingen: mag via doe-het-zelf of door werknemer(s) met opleidingsattest eenvoudige handelingen  
U mag de platen (mits voldoende bescherming) zelf wegnemen.

De asbesthoudende platen één voor één en in hun geheel verwijderen. Niet gooien en geen stortkokers gebruiken. Opgelet: ook tijdens het verwijderen moeten de platen intact blijven. Neem op voorhand de nodige voorzorgsmaatregelen of schakel hulp in van professionals.

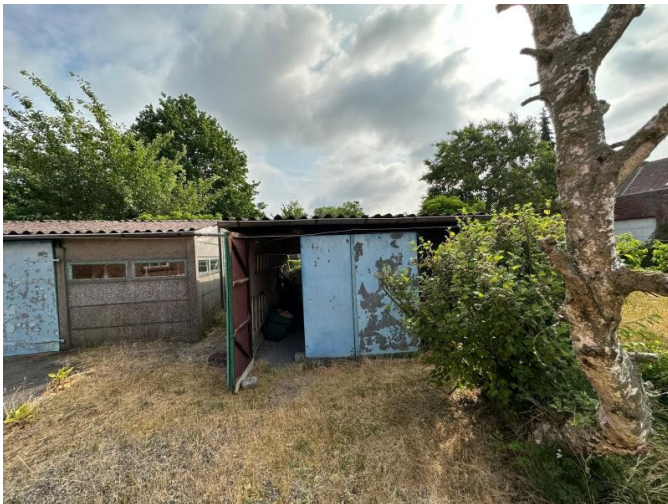
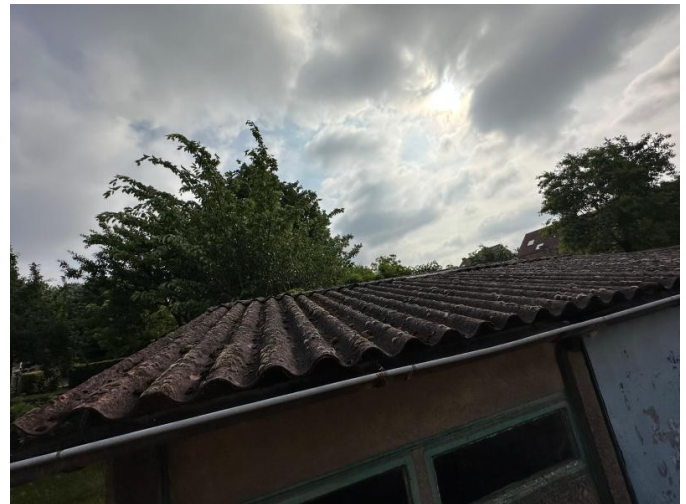
| Eindbeoordeling materiaalrisico | Verhoogd materiaalrisico en/of verhoogde kans op vezelvrijgave |

| Asbestsoort (vezeltype) | Crocidoliet aanwezig |
| Toestand van het materiaal | Matig beschadigd, matig verweerd |

| Beschrijving | Golfplaten - Tuinhuis 1 en 2 |

Het asbestmateriaal valt onder de mijlpaal van 2034.

Verwijderen

- Verwijder dit asbestmateriaal zo snel mogelijk. Volg de toestand goed op.
- Hemelwater dat afspoelt van asbestcement daken of gevels kan asbestdeeltjes bevatten. Gebruik het enkel voor gesloten circuits (bv. spoelen toiletten). Reinig na het vervangen van het dak of de gevel de dakgoten en regenwaterput of -ton om asbesthoudend sediment of slib te verwijderen

- Eenvoudige handelingen: mag via doe-het-zelf of door werknemer(s) met opleidingsattest eenvoudige handelingen  
U mag de dakbedekking (mits voldoende bescherming) zelf wegnemen.

Een beschadigde golfplaat of een golfplaat in slechte staat kan makkelijk verder breken of vergruizen. Er komen dan schadelijke asbestvezels vrij die ingeademd kunnen worden. U mag enkel een beschadigde of verweerde golfplaat verwijderen indien er niemand anders in de buurt is en/of de golfplaat niet verderbeschadigd raakt of vergruist. Neem op voorhand de nodige voorzorgsmaatregelen of schakel hulp in van professionals.

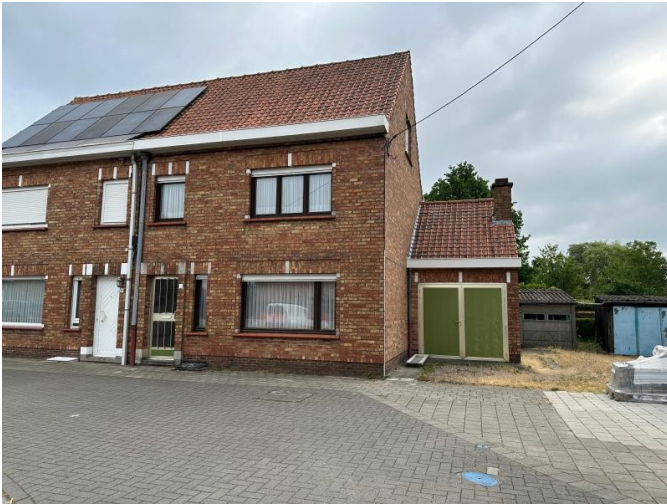
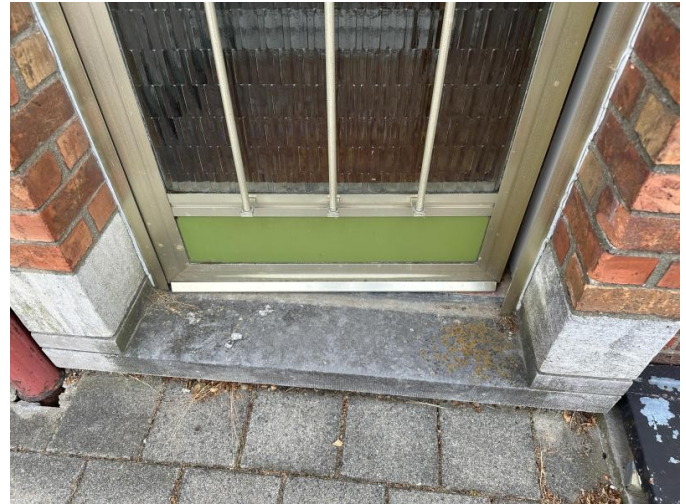
| Eindbeoordeling materiaalrisico | Laag materiaalrisico en/of verlaagde kans op vezelvrijgave |

| Toestand van het materiaal | Onbeschadigd, niet verweerd |

| Beschrijving | Glasal - Garagepoort - Voordeur |

Het asbestmateriaal valt onder de mijlpaal van 2040.

Zorgvuldig beheren

- Zorg voor een veilig beheer. Vermijd het beschadigen van het asbestmateriaal. Controleer de toestand jaarlijks op wijzigingen.

- Eenvoudige handelingen: mag via doe-het-zelf of door werknemer(s) met opleidingsattest eenvoudige handelingen  
Verwijder de toepassing zonder deze te beschadigen.

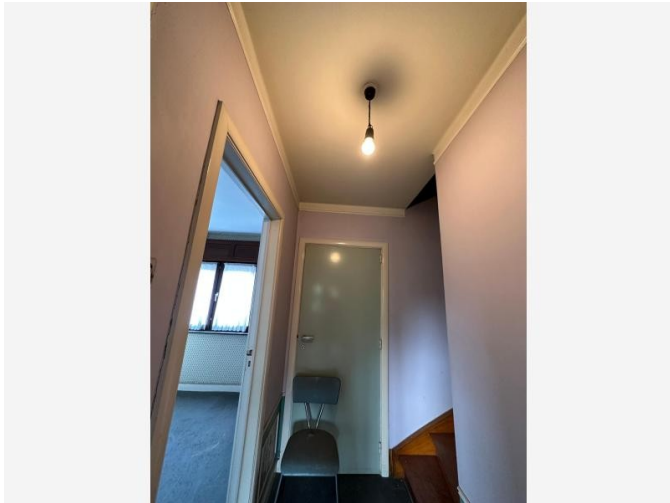
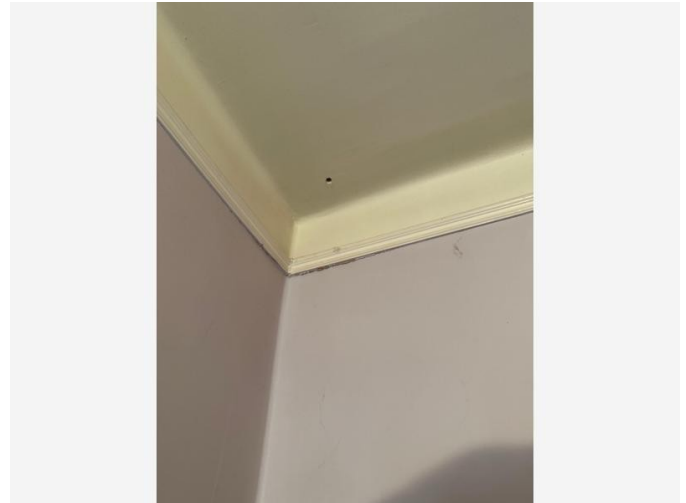
## Fiche 6: Pleisterwerk - Plafond

Geen asbest

| # | Type | Referentie | Resultaat |
|---|---|---|---|
| 6.1 | Mengmonster | 2 | Geen asbest |

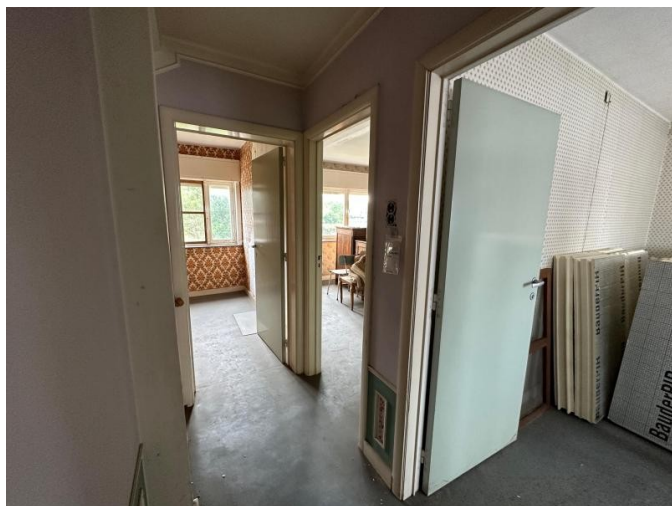
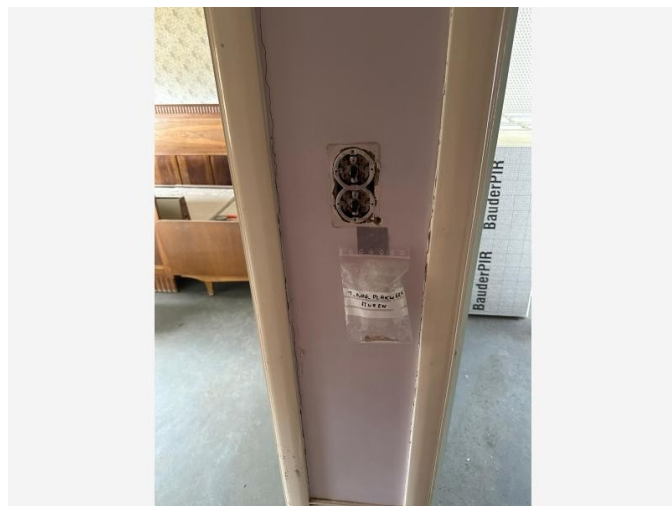
## Fiche 7: Pleisterwerk - Muren

Geen asbest

| # | Type | Referentie | Resultaat |
|---|---|---|---|
| 7.1 | Mengmonster | 1 | Geen asbest |

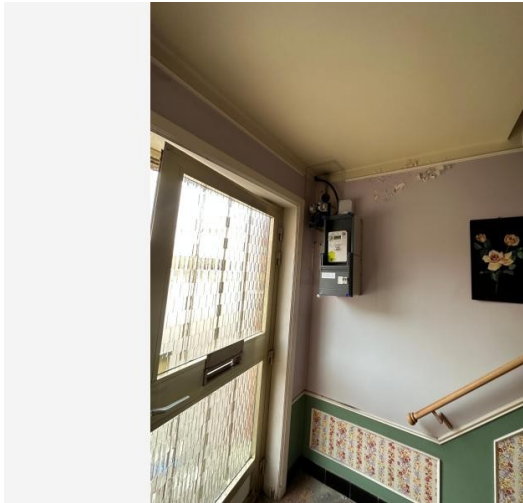
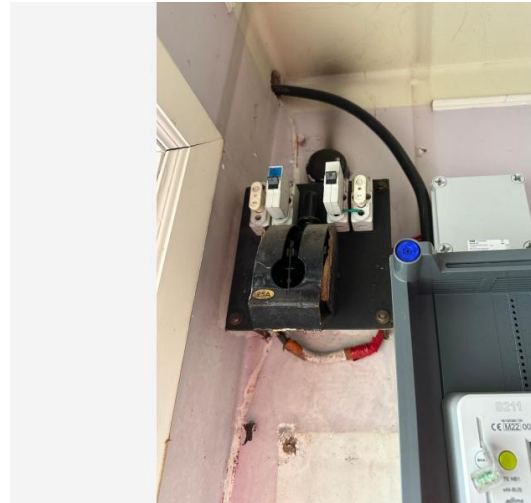
Geen asbest

| # | Type | Referentie | Resultaat |
|---|---|---|---|
| 8.1 | Puntmonster | 3 | Geen asbest |

| Beschrijving | Zekeringskast |

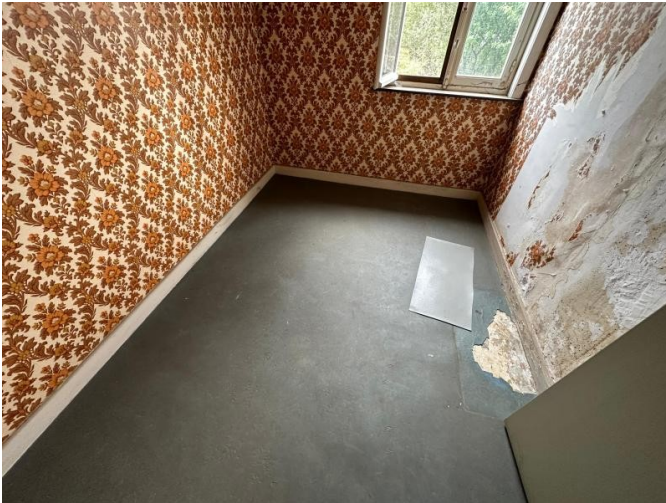
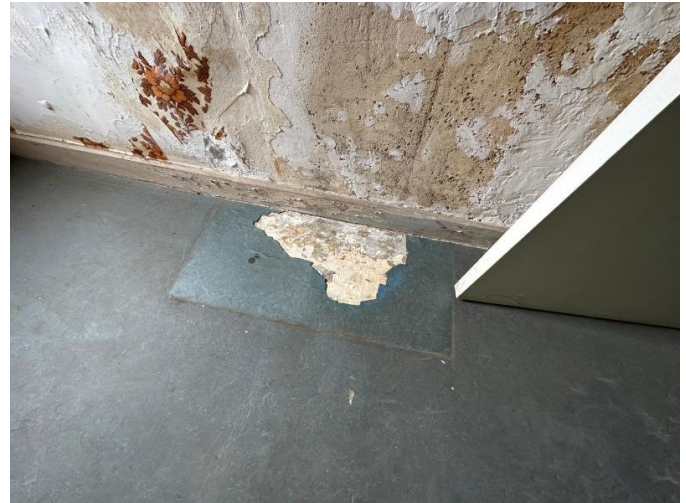
## Fiche 9: Dekzeil +1

Geen asbest

| # | Type | Referentie | Resultaat |
|---|---|---|---|
| 9.1 | Puntmonster | 6 | Geen asbest |

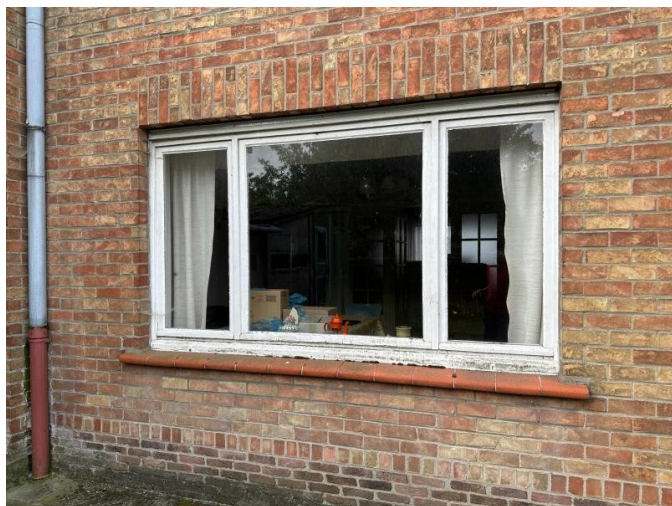
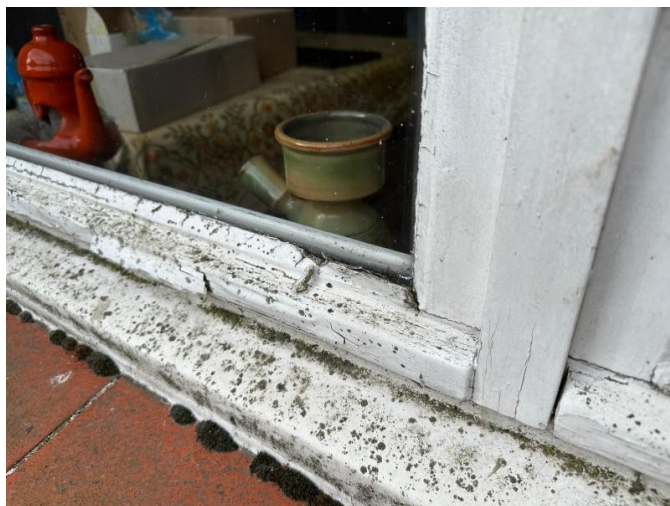
## Fiche 10: Mastiek - Ramen

Geen asbest

| # | Type | Referentie | Resultaat |
|---|---|---|---|
| 10.1 | Puntmonster | 4 | Geen asbest |

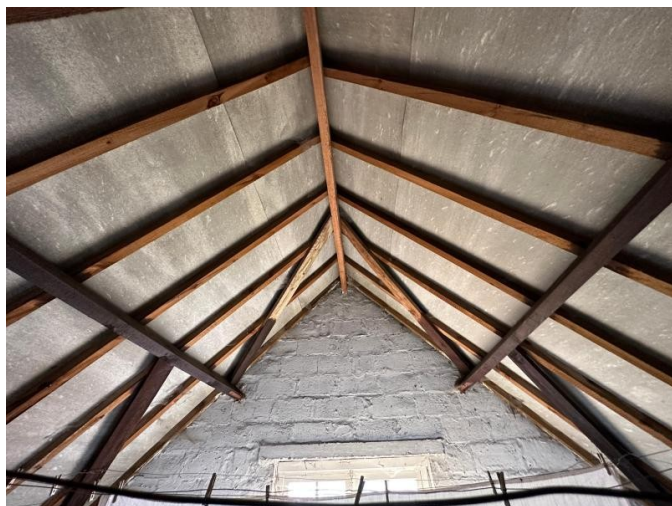
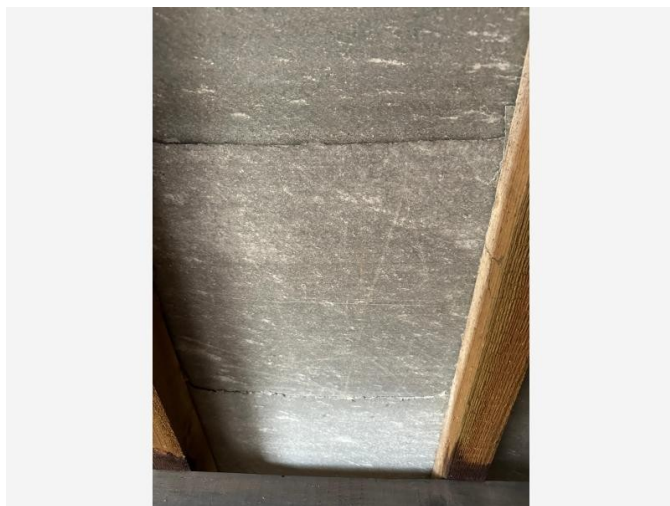
## Fiche 11: Onderdak - Menuiserite

Geen asbest
