Asbestinventarisatetest

Kerkstraat 67, 9870 Zulte

Attestnummer : 20250925-000040.000

Asbestveilig (maar niet asbestvrij)

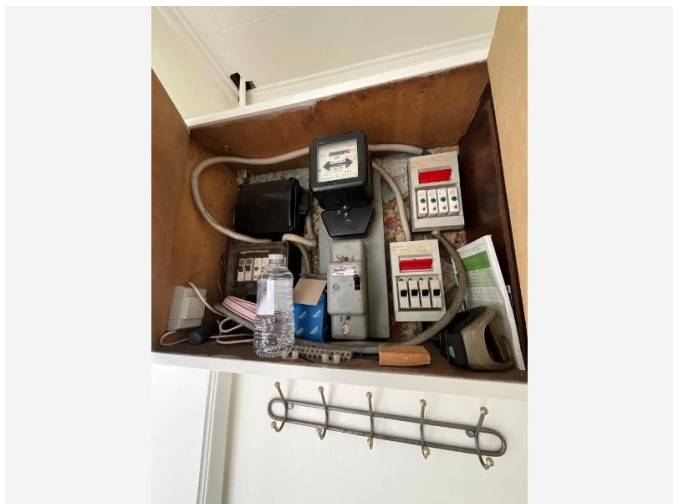
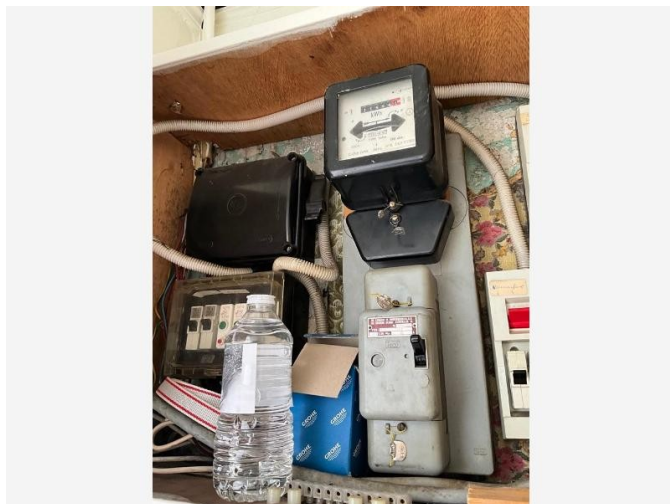
Het asbestmateriaal valt onder de mijlpaal van 2040.

Eindbeoordeling materiaalisico	Laag materiaalisico en/of verlaagde kans op vezelvrijgave
--------------------------------	---

Beschrijving	Bakeliet teller & zekering
Omgeving	Binnen
Primaire drager	Communicatie en elektrische infrastructuur en uitrusting
Asbestmateriaal	Plaat, paneel, tablet - Type Bakeliet
Bindmiddel van asbestmateriaal	Kunststof of -hars
Gebondenheid op basis van bindmiddel	Hecht
Hoeveelheid (oppervlakte - dikte - aantal)	• 0,25 m ² - 0,51 cm - 1 stuk
Totaal volume	0,001 m ³
Eenvoudig bereikbaar	Ja
Bevestigingswijze	• Geschroefd
Identificatiemethode	Vaststelling zonder monsternamen
Destructieve handeling voor identificatie	Nee
Opmerking	Hoeveelheden zijn een inschatting op basis van opmetingen ter plaatse.

- Zorg voor een veilig beheer. Vermijd het beschadigen van het asbestmateriaal. Controleer de toestand jaarlijks op wijzigingen.
- Voer bijkomende staalname(s) uit.

- Eenvoudige handelingen: mag via doe-het-zelf of door werknemer(s) met opleidingsattest eenvoudige handelingen
De toepassingen kunnen worden losgeschroefd en in zijn geheel worden verwijderd. Laten vervangen door de bevoegde instanties.

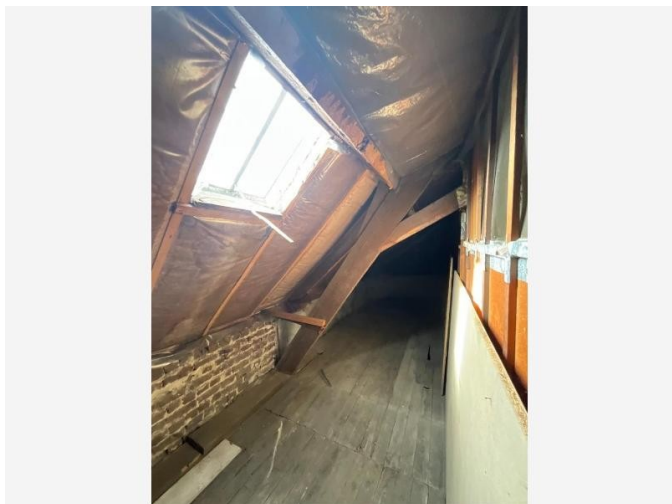
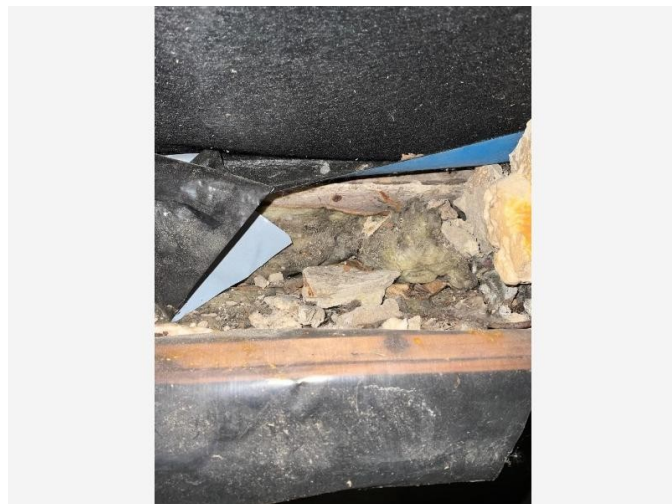
Het asbestmateriaal valt onder de mijlpaal van 2040.

Eindbeoordeling materiaalrisico	Laag materiaalrisico en/of verlaagde kans op vezelvrijgave
---------------------------------	--

Beschrijving	Menuiserite onderdak
Omgeving	Binnen
Primaire drager	Schuin dak
Asbestmateriaal	Plaat, paneel, tablet - Type Menuiserite
Bindmiddel van asbestmateriaal	Cement
Gebondenheid op basis van bindmiddel	Hecht
Hoeveelheid (oppervlakte - dikte - aantal)	<ul style="list-style-type: none">• 125,00 m² - 0,30 cm - 1 stuk• 40,00 m² - 0,30 cm - 1 stuk
Totaal volume	0,495 m ³
Eenvoudig bereikbaar	Nee <ul style="list-style-type: none">• Het asbestmateriaal is bedekt (uitgezonderd laag verf, coating, behang, kunststof, textiel) en het wegnemen van het bedekkende materiaal kan niet zonder het bedekkende materiaal te beschadigen.
Bevestigingswijze	<ul style="list-style-type: none">• Genageld, geniet
Identificatiemethode	Vaststelling zonder monsternamen
Destructieve handeling voor identificatie	Nee
Opmerking	Hoeveelheden zijn een inschatting op basis van opmetingen ter plaatse.

- Zorg voor een veilig beheer en verwijder dit asbestmateriaal wanneer het bij werken eenvoudig bereikbaar wordt. Controleer de toestand jaarlijks op wijzigingen.
- Voer bijkomende staalname(s) uit.

- Eenvoudige handelingen: mag via doe-het-zelf of door werknemer(s) met opleidingsattest eenvoudige handelingen
Indien de onderdakplaten in zijn geheel verwijderd kunnen worden zonder breken, kan dit via eenvoudige handelingen.

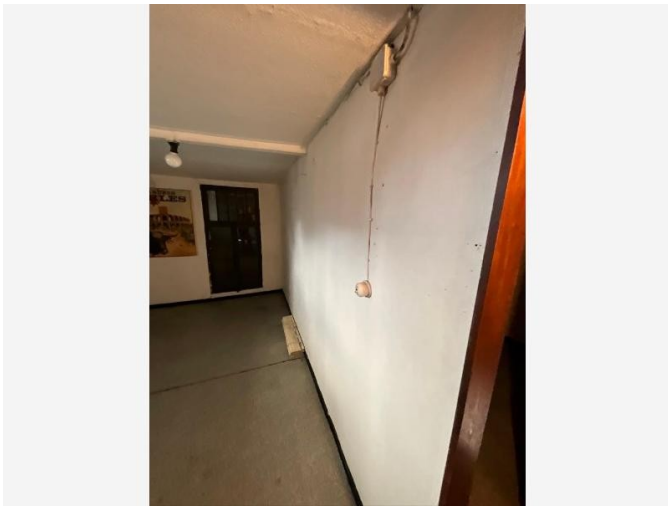
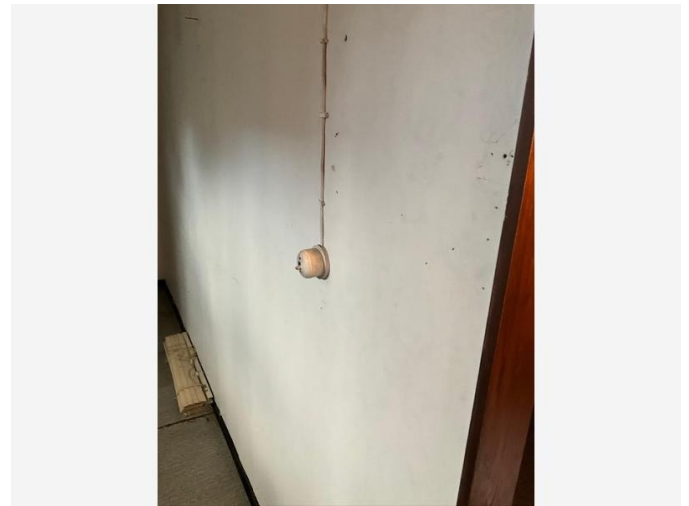
Het asbestmateriaal valt onder de mijlpaal van 2040.

Eindbeoordeling materiaalrisico	Laag materiaalrisico en/of verlaagde kans op vezelvrijgave
---------------------------------	--

Beschrijving	Bakeliet toepassingen
Omgeving	Binnen
Primaire drager	Communicatie en elektrische infrastructuur en uitrusting
Asbestmateriaal	Plaat, paneel, tablet - Type Bakeliet
Bindmiddel van asbestmateriaal	Kunststof of -hars
Gebondenheid op basis van bindmiddel	Hecht
Hoeveelheid (oppervlakte - dikte - aantal)	• 0,05 m ² - 0,50 cm - 1 stuk
Totaal volume	< 0,001 m ³
Eenvoudig bereikbaar	Ja
Bevestigingswijze	• Geschroefd
Identificatiemethode	Vaststelling zonder monstername
Destructieve handeling voor identificatie	Nee
Opmerking	Hoeveelheden zijn een inschatting op basis van opmetingen ter plaatse.

- Zorg voor een veilig beheer. Vermijd het beschadigen van het asbestmateriaal. Controleer de toestand jaarlijks op wijzigingen.
- Voer bijkomende staalname(s) uit.

- Eenvoudige handelingen: mag via doe-het-zelf of door werknemer(s) met opleidingsattest eenvoudige handelingen
De toepassingen kunnen worden losgeschroefd en in zijn geheel worden verwijderd.

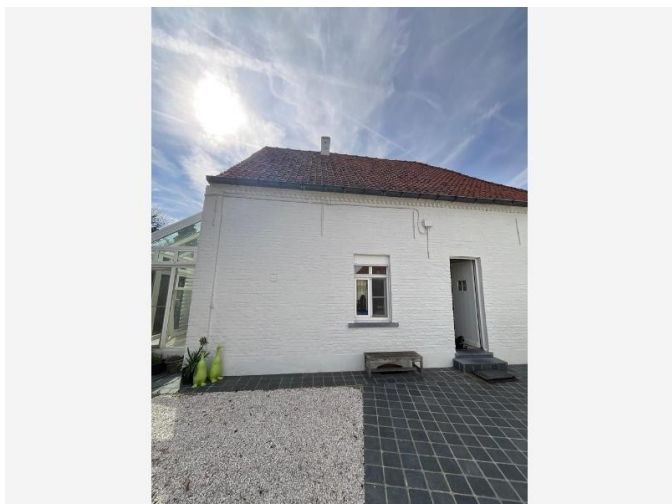
Reden: Het te onderzoeken materiaal situeert zich hoger dan 3,50 m te rekenen vanaf een veilige ondergrond

Uitleg van de asbestdeskundige: De schouwopening bevindt zich op meer dan 3,5m hoogte & is hierdoor niet inspecteerbaar.

Bij werken, of wanneer met een hoogtewerker de schouw inspecteerbaar is, nakijken of hier asbesthoudende materialen aanwezig zijn.

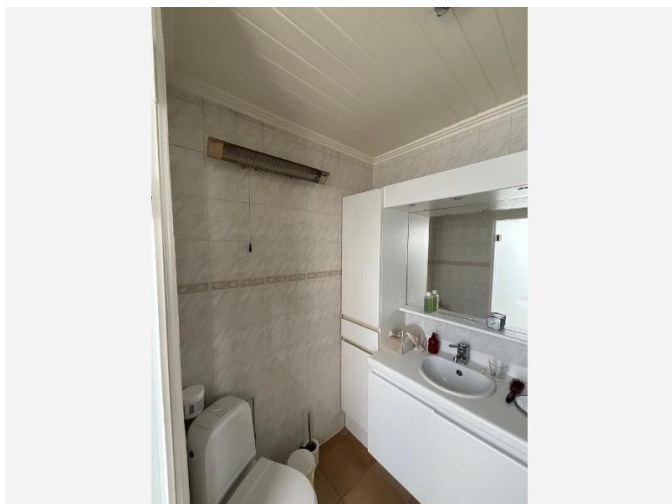
Wandtegels werden in het verleden vaak met een asbesthoudende lijm geplaatst.

Tijdens een niet-destructief onderzoek kan de lijm laag niet geïnspecteerd worden.

Bij werken nakijken & eventueel bijkomende monsternamen uitvoeren.

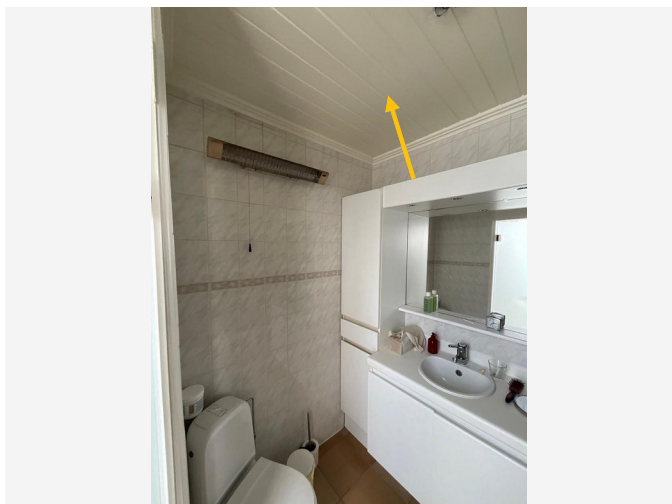
De aangeduide plafonds bestaan uit gyproc/hout en zijn niet asbestverdacht. Mogelijks bevindt er zich achter deze wanden nog pleisterwerk. Indien dit bij werken bereikbaar wordt, eventueel bijkomende monsternamen uitvoeren.

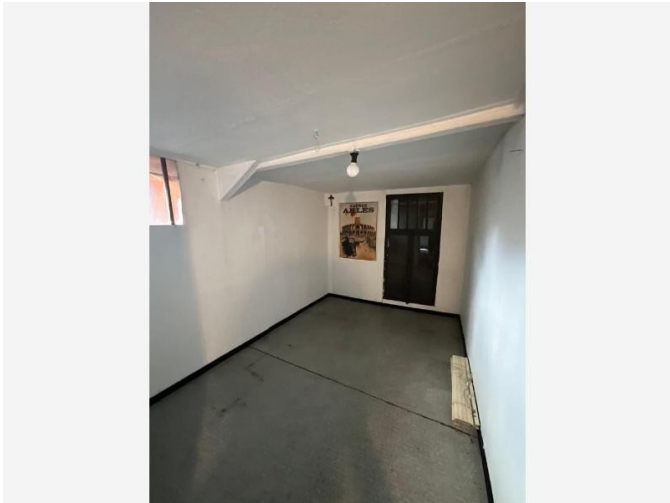
De aangeduide wanden bestaan uit gyproc/hout en zijn niet asbestverdacht. Mogelijks bevindt er zich achter deze wanden nog pleisterwerk. Indien dit bij werken bereikbaar wordt, eventueel bijkomende monsternamen uitvoeren.

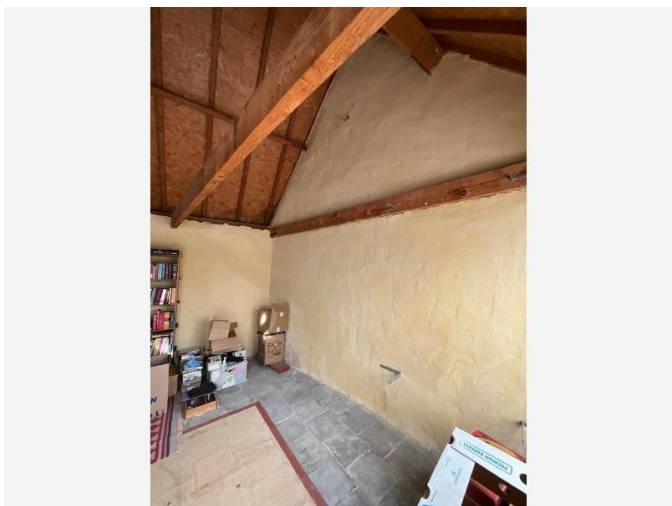
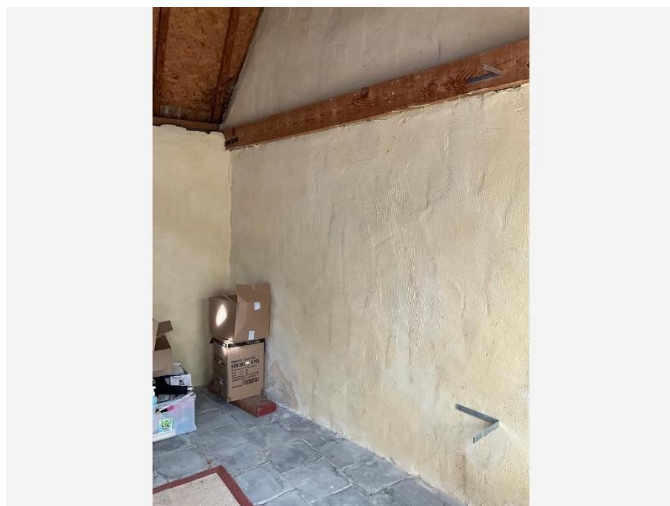
Fiche 8: Pleisterwerk bijgebouw

Geen asbest

#	Type	Referentie	Resultaat
8.1	Mengmonster	MM04	Geen asbest

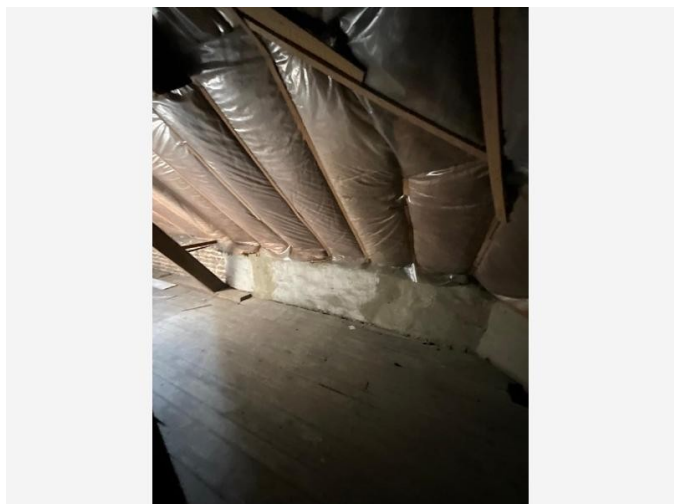
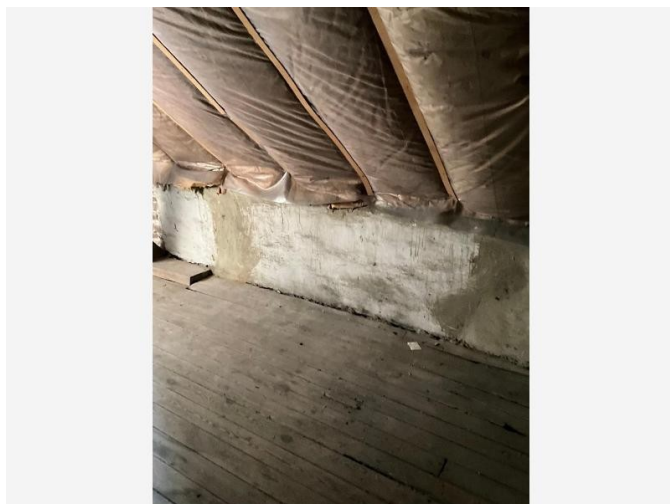
Fiche 9: Cement smeerlaag zolder

Geen asbest

#	Type	Referentie	Resultaat
9.1	Mengmonster	MM12	Geen asbest

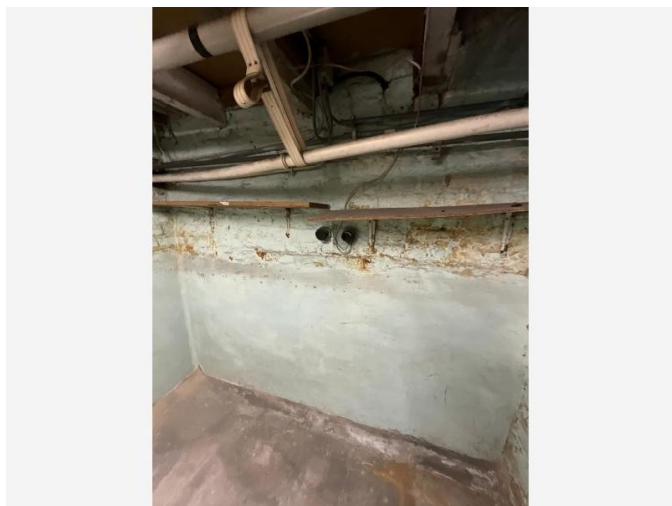
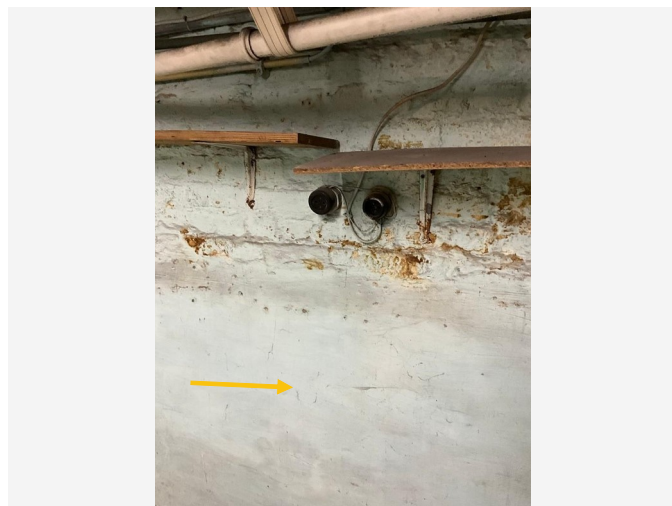
Fiche 10: Cement smeerlaag

Geen asbest

#	Type	Referentie	Resultaat
10.1	Mengmonster	MM11	Geen asbest

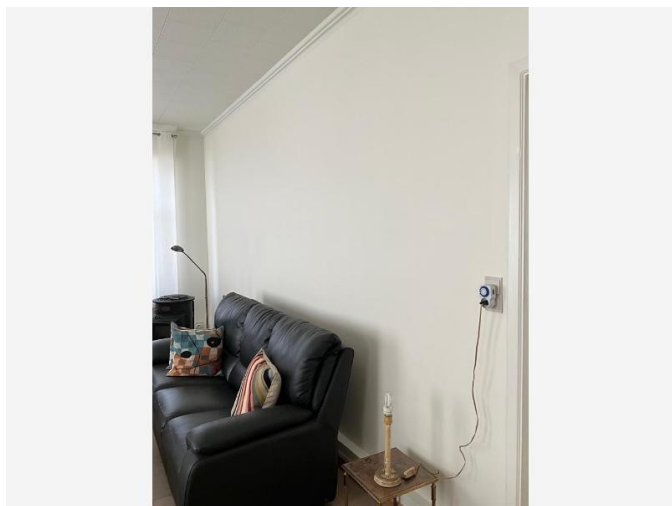
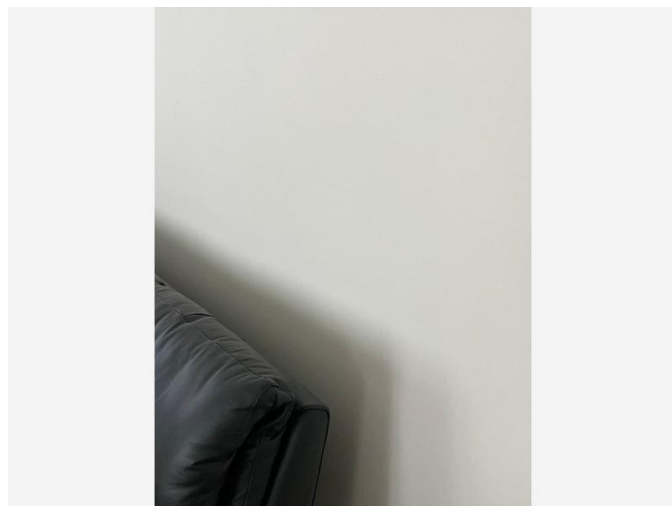
Geen asbest

#	Type	Referentie	Resultaat
11.1	Mengmonster	MM01	Geen asbest
