Asbestinventarisatetest

Nieuwstraat 71, 8560 Wevelgem

Attestnummer : 20250715-000349.001

Uitgegeven op : 16.07.2025

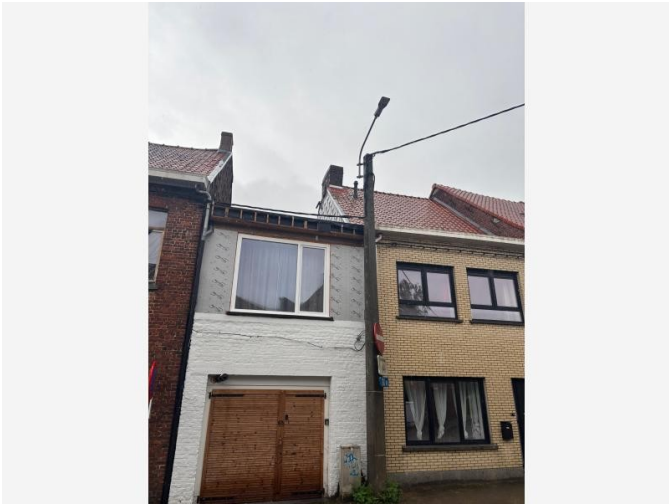
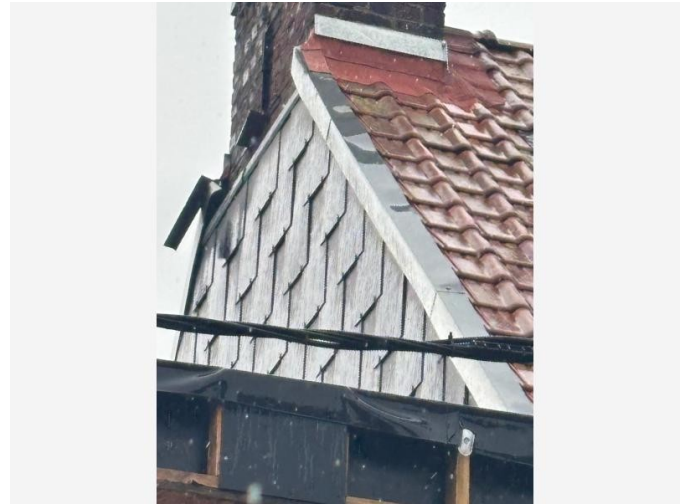
Het asbestmateriaal valt onder de mijlpaal van 2034.

Laag materiaalrisico en/of verlaagde kans op vezelvrijgave

Beschrijving	Zijgevel met leien
Omgeving	Buiten
Primaire drager	Wand buitenschil
Asbestmateriaal	Dak- en gevelbekleding - Lei, shingle
Bindmiddel van asbestmateriaal	Cement
Gebondenheid op basis van bindmiddel	Hecht
Hoeveelheid (oppervlakte - aantal)	<ul style="list-style-type: none">• 20,00 m² - 1 stuk
Totale oppervlakte	20,00 m ²
Eenvoudig bereikbaar	Ja
Bevestigingswijze	<ul style="list-style-type: none">• Geklemd• Geschroefd
Identificatiemethode	Vaststelling zonder monsternamen
Destructieve handeling voor identificatie	Nee
Opmerking	<p>De hoeveelheid is een schatting en kan afwijken van de werkelijke toestand.</p> <p>verder (destructief) onderzoek is nodig om volledig uitsluitsel te krijgen ofdat deze asbest bevat of</p> <p>niet</p>

- Verwijder dit asbestmateriaal zo snel mogelijk. Volg de toestand goed op.
- Hemelwater dat afspoelt van asbestcement daken of gevels kan asbestdeeltjes bevatten. Gebruik het enkel voor gesloten circuits (bv. spoelen toiletten). Reinig na het vervangen van het dak of de gevel de dakgoten en regenwaterput of -ton om asbesthoudend sediment of slib te verwijderen
- Voer bijkomende staalname(s) uit.

- Eenvoudige handelingen: mag via doe-het-zelf of door werknemer(s) met opleidingsattest eenvoudige handelingen
Deze toepassing kan door een aannemer die over een opleidingsattest eenvoudige handelingen beschikt of door een particulier (doe-het-zelf), verwijderd worden indien er geen verhoogd risico op vrijgave van asbestvezels (max. concentratie 0,01 vezels/cm³ - CODEX Art. VI.3-54) ontstaat en de toepassing voorafgaand wordt gefixeerd/bevochtigd; de individuele elementen zonder machinale werktuigen en zonder breken of gooien een voor een losgemaakt worden; en ten slotte in gesloten verpakking weggevoerd worden naar een erkend afvalpunt (recyclagepark).

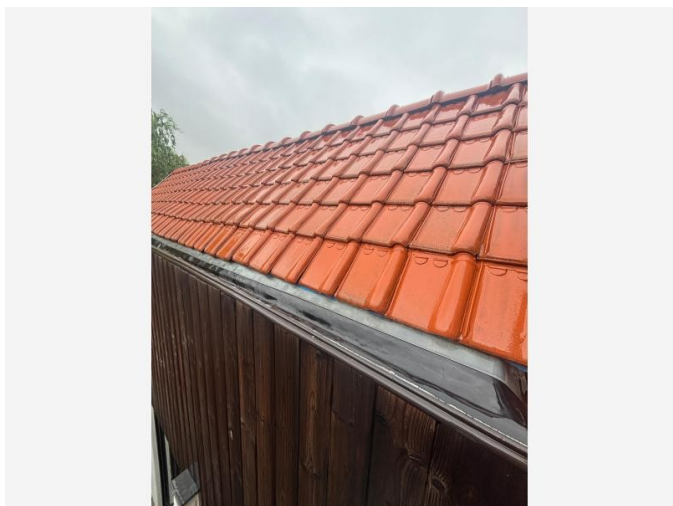
Tijdelijke beperking

Reden: Het te onderzoeken materiaal situeert zich hoger dan 3,50 m te rekenen vanaf een veilige ondergrond

Uitleg van de asbestdeskundige: Er werd enkel op 1 plaats waarneming gedaan van het onderdak. De rest van het dak werd niet onderzocht.

verder (destructief) onderzoek is nodig om volledig uitsluitel te krijgen ofdat deze asbest bevat of niet

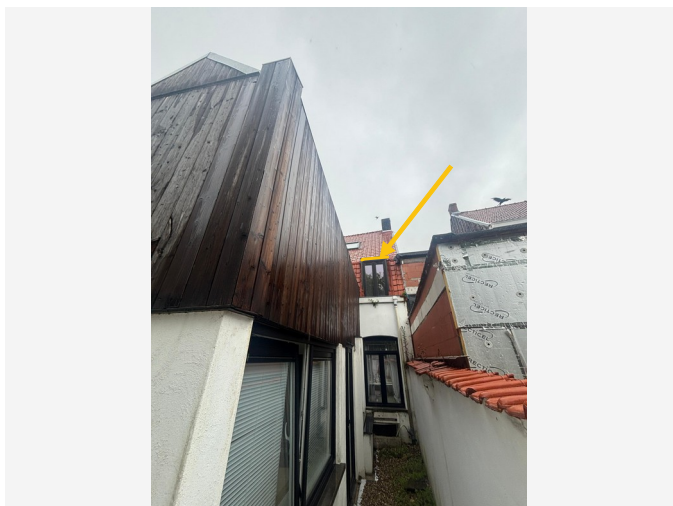
Tijdelijke beperking

Reden: Het te onderzoeken materiaal situeert zich hoger dan 3,50 m te rekenen vanaf een veilige ondergrond

Uitleg van de asbestdeskundige: In het kader van een asbestattest voor overdracht (verkoop, schenking), hoeven toepassingen die zich hoger dan 3,5m vanaf een veilige ondergrond situeren, niet onderzocht te worden.

(Asbest)materiaal	Dak- en gevelbekleding - Roofing
Karakterisatie	Asbest (verdacht)
Primaire drager	Plat dak

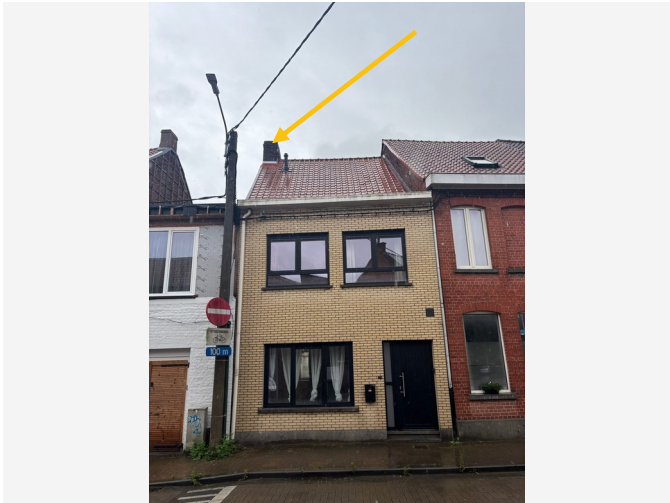
Tijdelijke beperking

Reden: Het te onderzoeken materiaal situeert zich hoger dan 3,50 m te rekenen vanaf een veilige ondergrond

Uitleg van de asbestdeskundige: de schouw(en) is/zijn ontoegankelijk om te kunnen oordelen ofdat deze asbest bevat(ten) of niet

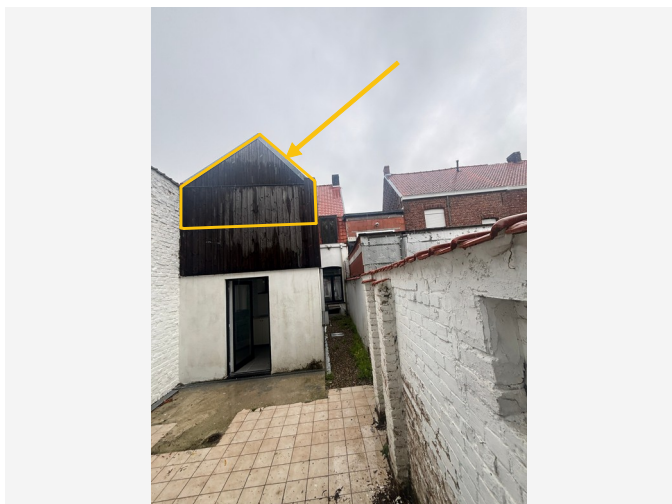
de zolderruimte is niet toegankelijk
verder (destructief) onderzoek is nodig om volledig uitsluitel te krijgen ofdat deze asbest bevat of
niet

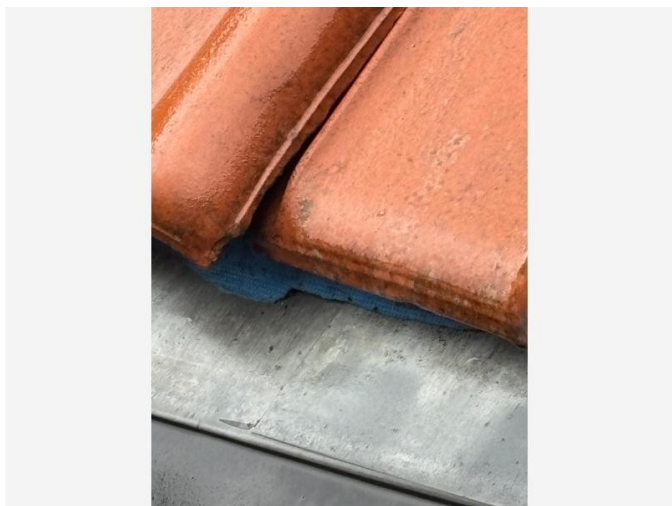
Het onderdak bestaat uit een doek type korafleece

inspectie werd op 1 plaats genomen, verder (destructief) onderzoek is nodig om volledig uitsluitsel te krijgen ofdat de rest van het dak asbest bevat of niet

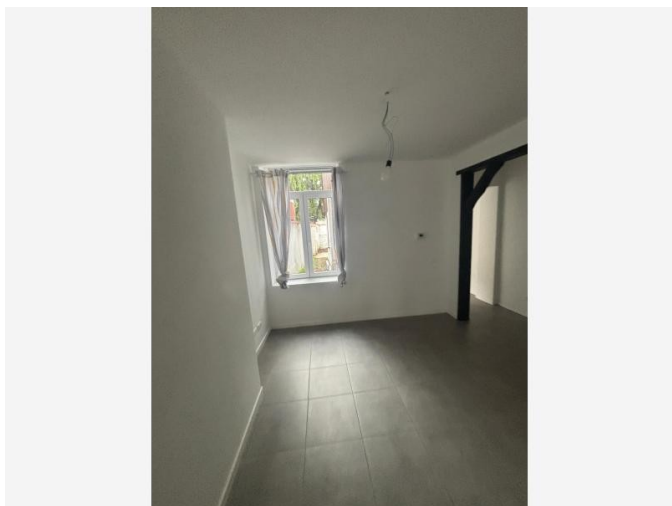
Geen risicoanalyse mogelijk van de ondergrondse leidingen van het volledig gebouw op alle verdiepen, bij renovatie en/of sloop verder onderzoek

verichten naar eventueel verdachte ondergrondse leidingen.

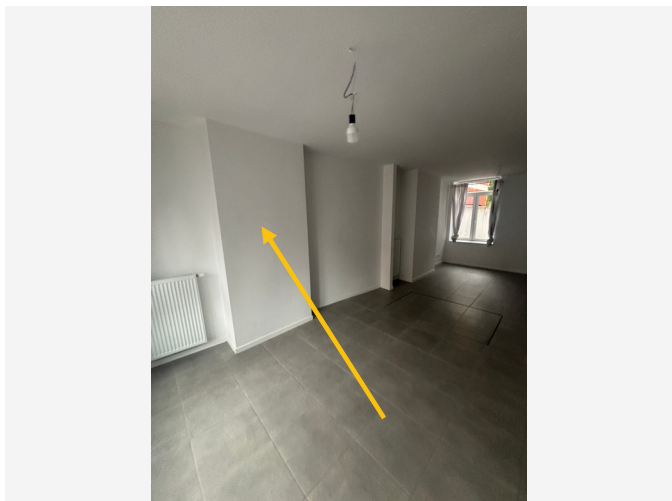
Fiche 8: Binnenzijde aanwezige schouw in de woning (adviesfiche)

de binnenkant van de aanwezige schouw(en) in de woning bevat mogelijk asbest
geldend voor alle moeilijk te bereiken schouwen in de woning.
verder (destructief) onderzoek is nodig om volledig uitsluitel te krijgen ofdat deze asbest bevat of niet

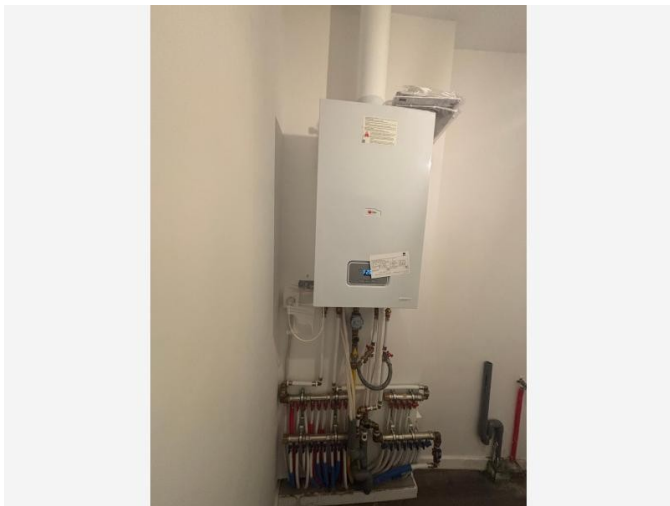
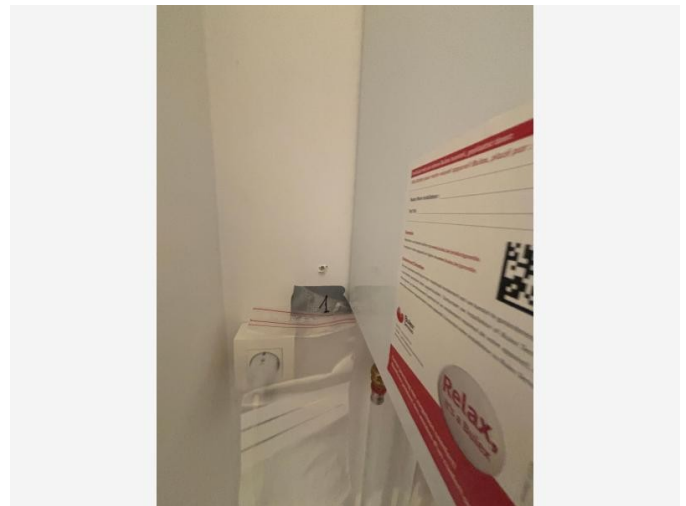
Geen asbest

#	Type	Referentie	Resultaat
9.1	Mengmonster	1	Geen asbest

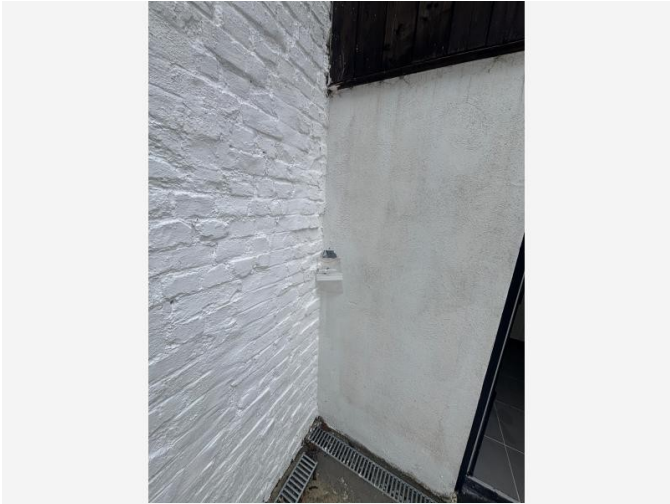
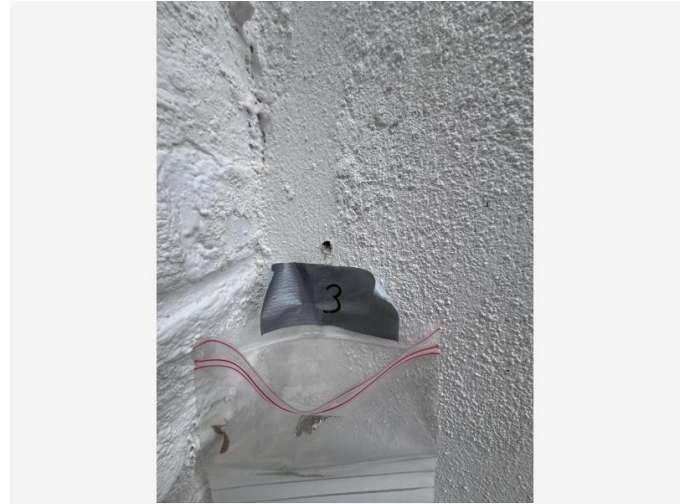
Fiche 10: cementering gecementeerde buitengevel (niet asbestverdacht)

Geen asbest

#	Type	Referentie	Resultaat
10.1	Mengmonster	3	Geen asbest

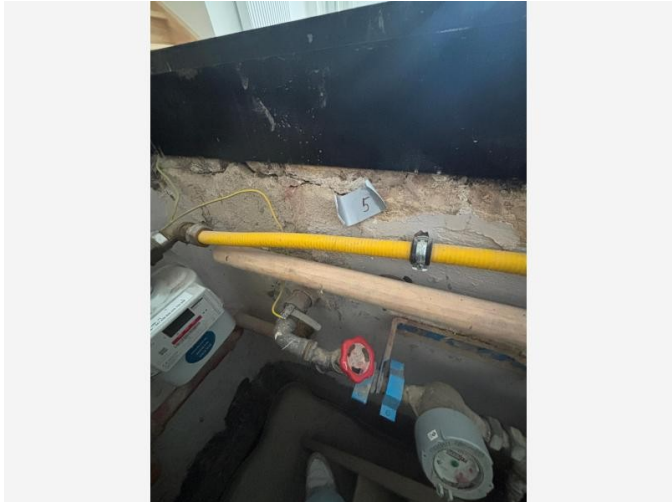
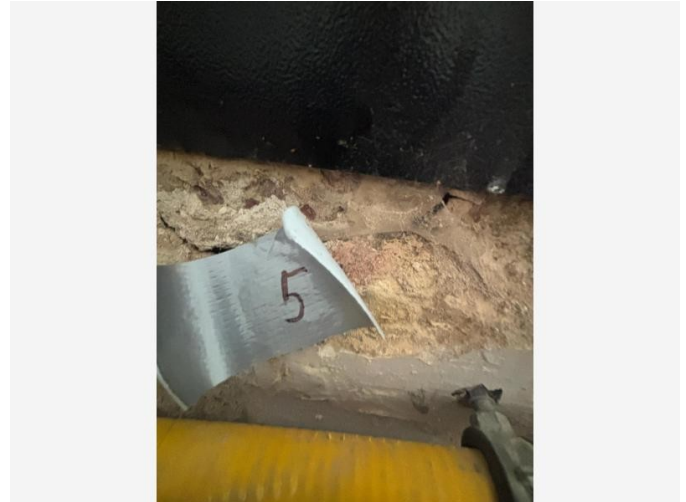
Fiche 11: cementering binnenwand kelder (niet asbestverdacht)

Geen asbest

#	Type	Referentie	Resultaat
11.1	Mengmonster	5	Geen asbest

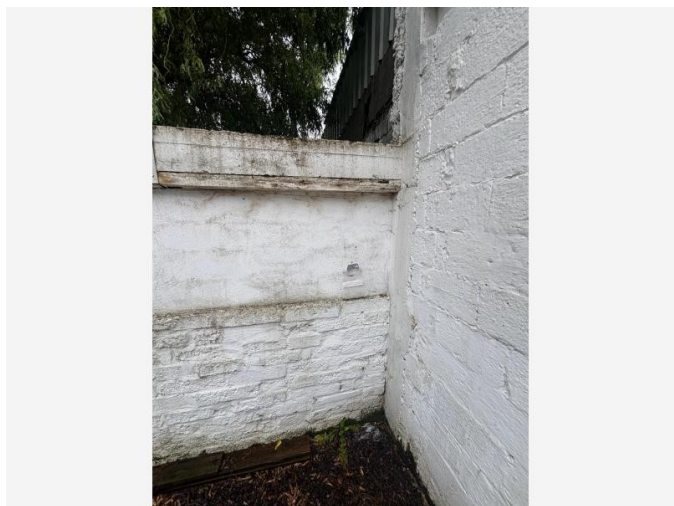
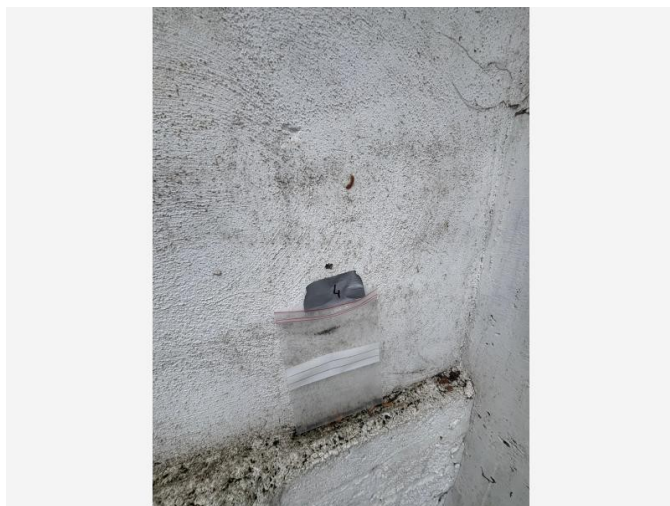
Geen asbest

#	Type	Referentie	Resultaat
12.1	Mengmonster	4	Geen asbest

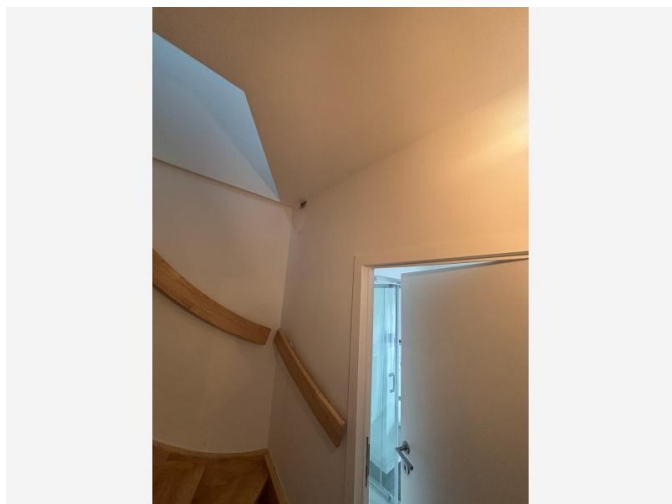
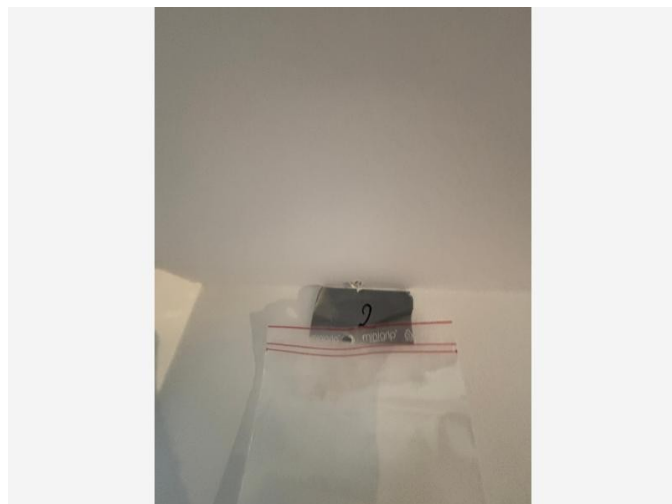
Geen asbest

#	Type	Referentie	Resultaat
13.1	Mengmonster	2	Geen asbest
