Asbestinventarisatetest

Statiestraat 121, 8720 Dentergem

Attestnummer : 20250410-000463.000

Niet-asbestveilig

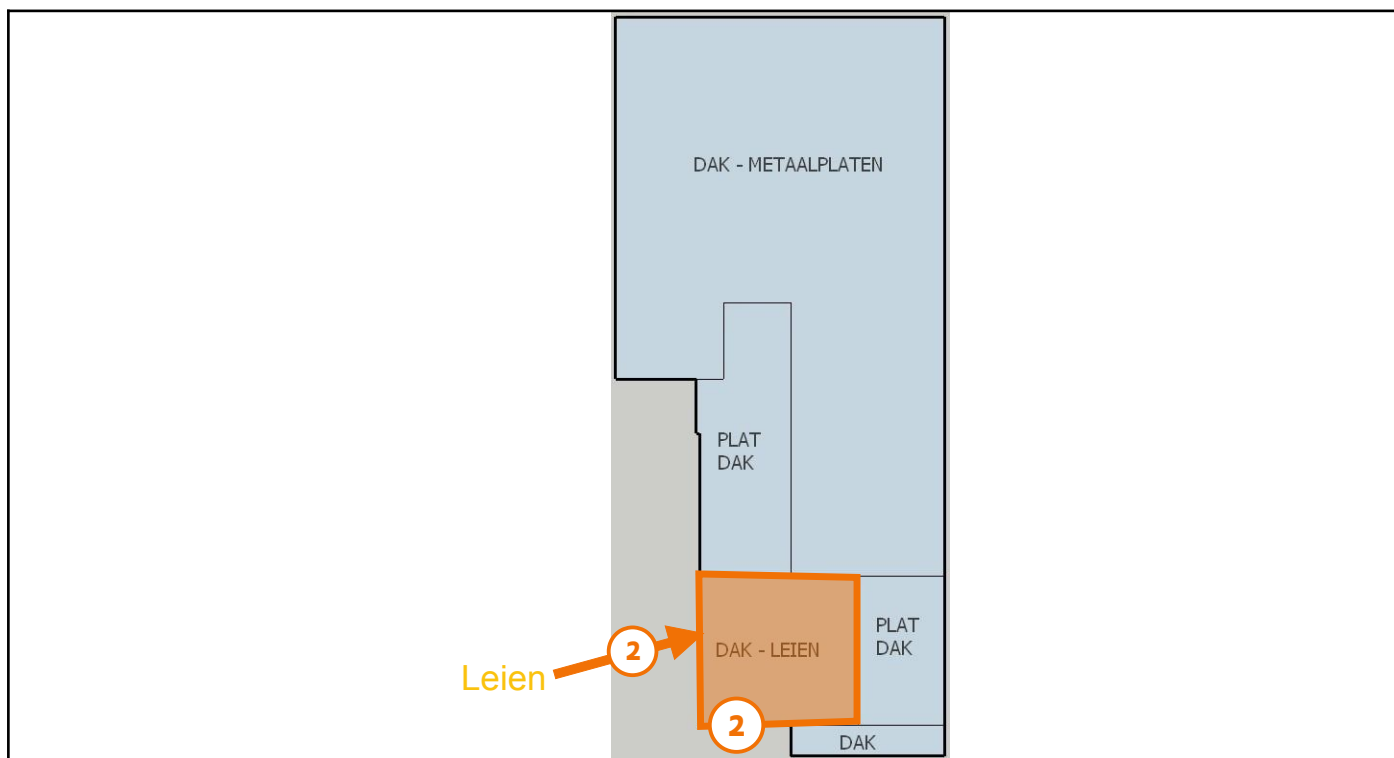
Plan 1.14: Dakplan - leien

Beschrijving	Type	Actie
2. Dak uit asbestverdachte leien	Asbestmateriaal	Verwijderen

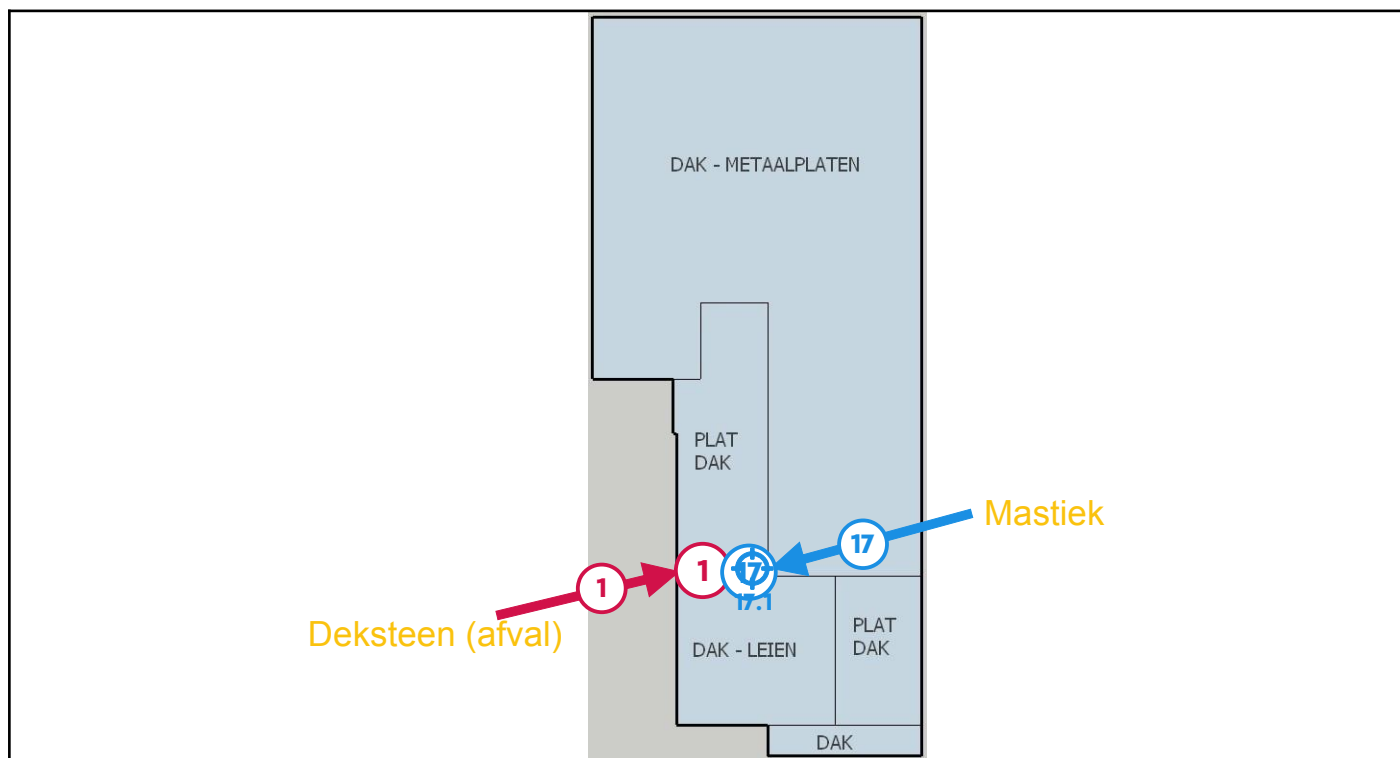
Plan 1.15: Dakplan - deksteen (afval) + mastiek

Beschrijving	Type	Actie
1. Deksteen	Asbestmateriaal	Dringend verwijderen
17. Mastiek	Geen asbest	-
17.1 Code: MM003	Puntmonster	-

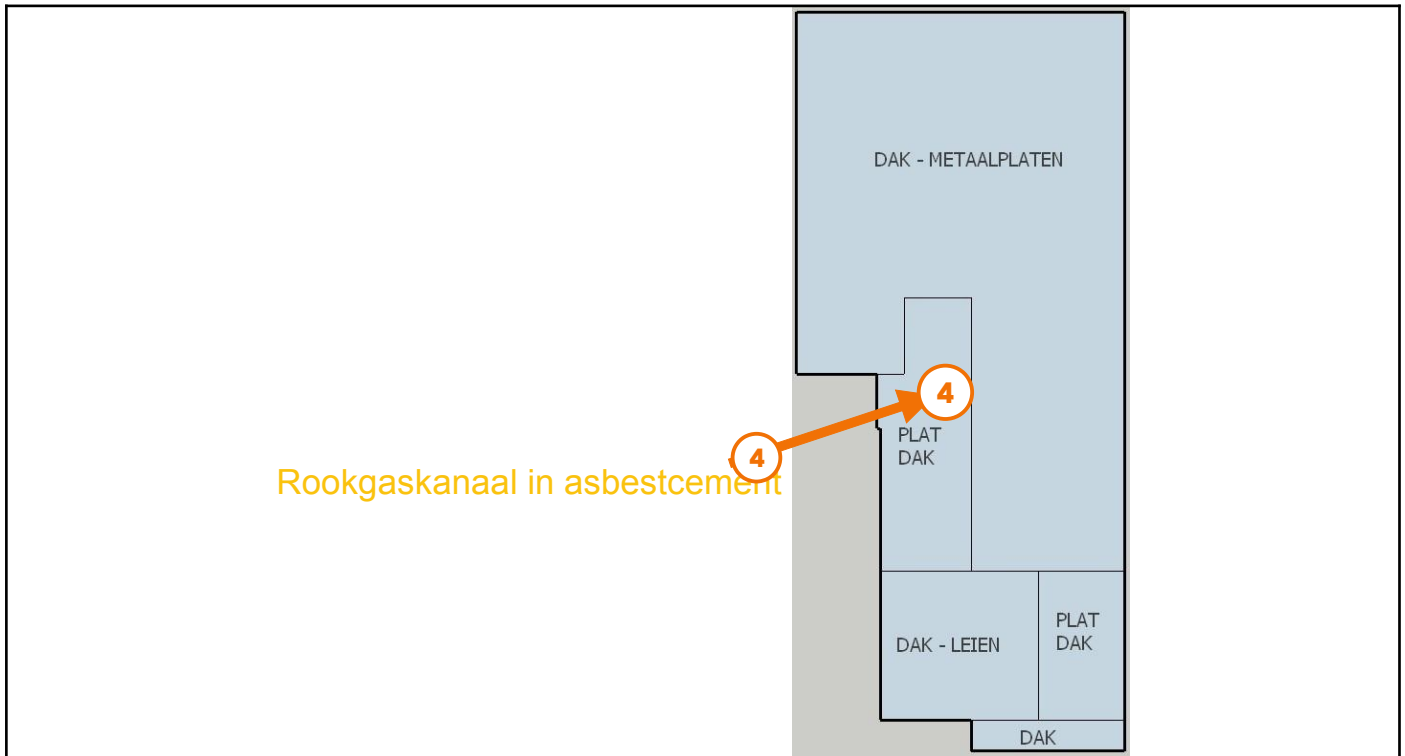
Plan 1.19: Dakplan- rookgaskanaal in asbestcement

Beschrijving	Type	Actie
4. Rookgaskanaal in asbestcement	Asbestmateriaal	Verwijderen

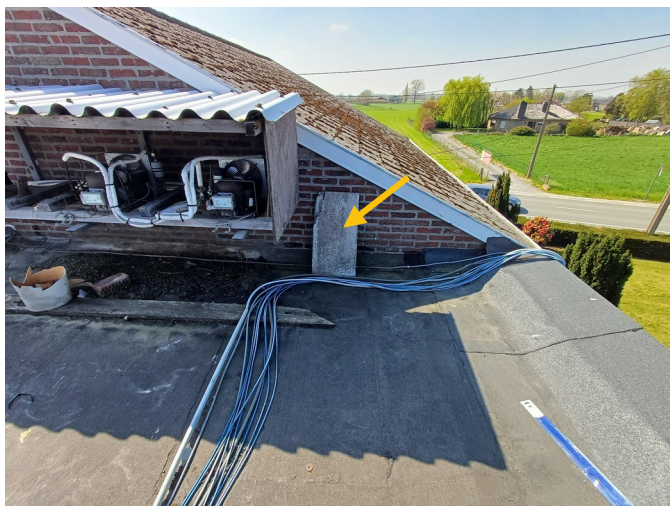
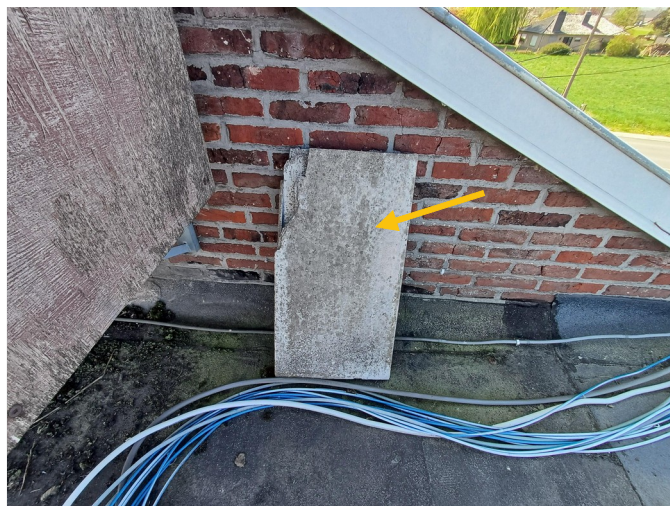
Het asbestmateriaal valt onder de mijlpaal van 2040.

Dringend verwijderen

Beschrijving	Deksteen
Type afvalstof	Betreft stock-voorraad of gedemonteerde asbestmaterialen
Aanwezige resten	Geen resten aanwezig
Omgeving	Buiten
Primaire drager	Wand vrijstaand (scheidingsmuur, ...)
Asbestmaterialen	<ul style="list-style-type: none">Deksteen, muurkap - Hol
Bindmiddel van asbestmateriaal	Cement
Gebondenheid op basis van bindmiddel	Hecht
Hoeveelheid (gewicht - aantal)	<ul style="list-style-type: none">5,00 kg - 1 stuk
Totaal gewicht	5,00 kg
Eenvoudig bereikbaar	Ja
Identificatiemethode	Vaststelling zonder monstername
Opmerking	Op basis van mijn expertise als deskundige heb ik deze deksteen als asbesthoudend geclassificeerd, zonder staalname. De opgegeven volumes zijn slechts schattingen en mogen niet worden gebruikt als maatstaf voor heffingen.

- Verwijder het asbestafval.
- Voer bijkomende staalname(s) uit.

- Eenvoudige handelingen: mag via doe-het-zelf of door werknemer(s) met opleidingsattest eenvoudige handelingen
De deksteen ongebroken en verpakt in een asbestzak aanbieden aan het containerpark of aan een asbestverwerkingsbedrijf.

Het fixeren van de deksteen en het dragen van persoonlijke beschermingsmiddelen tijdens het verhandelen is verplicht.

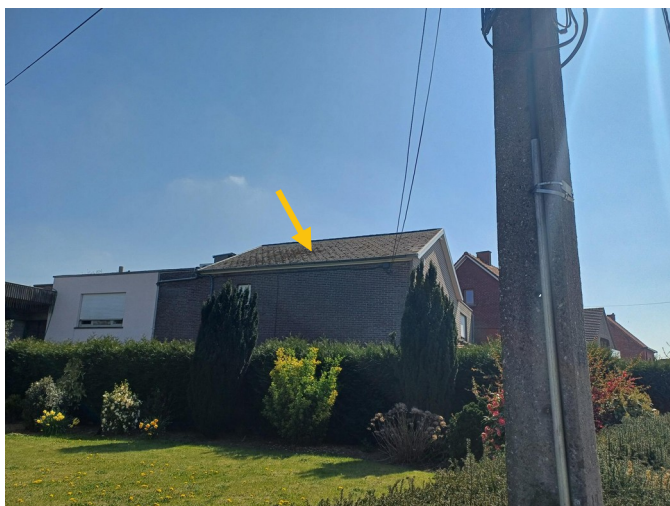
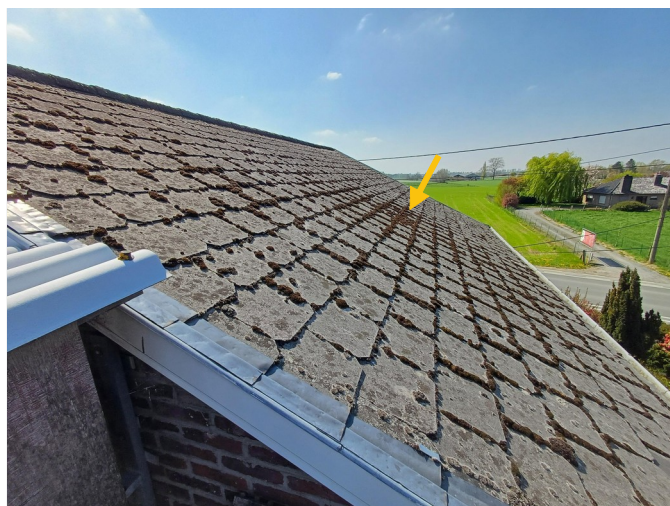
Het asbestmateriaal valt onder de mijlpaal van 2034.

Verwijderen

Eindbeoordeling materiaalrisico	Verhoogd materiaalrisico en/of verhoogde kans op vezelvrijgave
---------------------------------	----------------------------------------------------------------

Gebondenheid	Categorie 1: hechtgebonden in oorsprong
Asbestsoort (vezeltype)	Crocidoliet aanwezig
Asbestconcentratie	Laag (< 50%)
Afschermingsgraad van het gehele materiaal	Geheel of deels vrij aan de buitenlucht
Toestand van het materiaal	Matig beschadigd, matig verweerd

Beschrijving	Dak uit asbestverdachte leien
Omgeving	Buiten
Primaire drager	Schuin dak
Asbestmateriaal	Dak- en gevelbekleding - Lei, shingle
Bindmiddel van asbestmateriaal	Cement
Gebondenheid op basis van bindmiddel	Hecht
Hoeveelheid (oppervlakte - aantal)	<ul style="list-style-type: none">• 70,00 m² - 1 stuk
Totale oppervlakte	70,00 m ²
Eenvoudig bereikbaar	Ja
Bevestigingswijze	<ul style="list-style-type: none">• Genageld, geniet
Identificatiemethode	Vaststelling zonder monstername
Destructieve handeling voor identificatie	Nee
Opmerking	Op basis van mijn expertise als deskundige heb ik deze leien als asbesthoudend geclassificeerd, zonder staalname. De opgegeven volumes zijn slechts schattingen en mogen niet worden gebruikt als maatstaf voor heffingen.

- Zorg voor een veilig beheer. Vermijd het beschadigen van het asbestmateriaal. Controleer de toestand jaarlijks op wijzigingen.
- Hemelwater dat afspoelt van asbestcement daken of gevels kan asbestdeeltjes bevatten. Gebruik het enkel voor gesloten circuits (bv. spoelen toiletten). Reinig na het vervangen van het dak of de gevel de dakgoten en regenwaterput of -ton om asbesthoudend sediment of slib te verwijderen
- Voer bijkomende staalname(s) uit.

- Eenvoudige handelingen: mag via doe-het-zelf of door werknemer(s) met opleidingsattest eenvoudige handelingen
Raadpleeg de actuele wetgeving op de website van OVAM. Onder strikte voorwaarden is het eventueel toegestaan om deze toepassing zelf te verwijderen.
- Eenvoudige handelingen: enkel door erkend asbestverwijderaar
Gezien de staat van de leien, die redelijk verweerd zijn, en hoewel deze eventueel door eenvoudige handelingen verwijderd kunnen worden, adviseer ik als deskundige om de verwijdering te laten uitvoeren

door een erkende asbestverwijderaar. Dit garandeert de veiligheid van zowel de bewoners als de burenen.

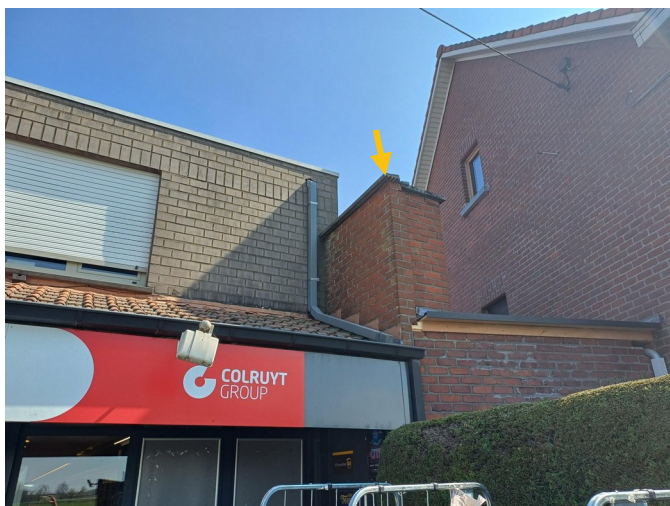
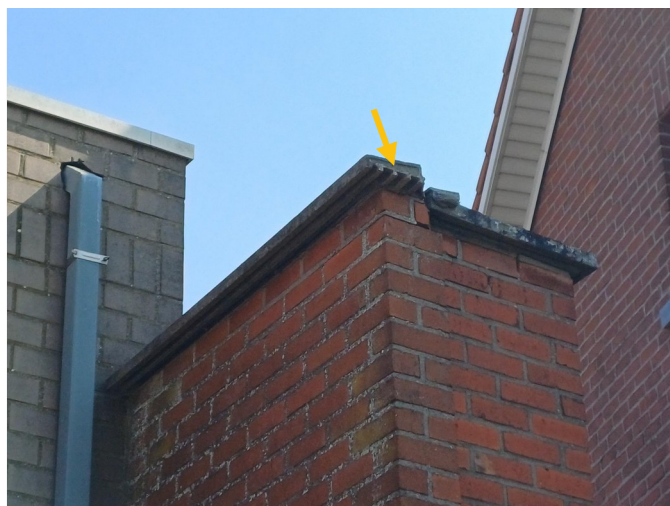
Het asbestmateriaal valt onder de mijlpaal van 2040.

Verwijderen

Eindbeoordeling materiaalrisico	Verhoogd materiaalrisico en/of verhoogde kans op vezelvrijgave
---------------------------------	----------------------------------------------------------------

Gebondenheid	Categorie 1: hechtgebonden in oorsprong
Asbestsoort (vezeltype)	Crocidoliet aanwezig
Asbestconcentratie	Laag (< 50%)
Afschermingsgraad van het gehele materiaal	Geheel of deels vrij aan de buitenlucht
Toestand van het materiaal	Matig beschadigd, matig verweerd

Beschrijving	Deksteen tuinmuur
Omgeving	Buiten
Primaire drager	Wand vrijstaand (scheidingsmuur, ...)
Asbestmateriaal	Deksteen, muurkap - Hol
Bindmiddel van asbestmateriaal	Cement
Gebondenheid op basis van bindmiddel	Hecht
Hoeveelheid (oppervlakte - dikte - aantal)	• 10,00 m ² - 5,00 cm - 1 stuk
Totaal volume	0,50 m ³
Eenvoudig bereikbaar	Ja
Bevestigingswijze	• Verlijmd, ingegoten, versmeerd
Identificatiemethode	Vaststelling zonder monstername
Destructieve handeling voor identificatie	Nee
Opmerking	Op basis van mijn expertise als deskundige heb ik deze deksteen als asbesthoudend geclassificeerd, zonder staalname. De opgegeven volumes zijn slechts schattingen en mogen niet worden gebruikt als maatstaf voor heffingen.

- Zorg voor een veilig beheer. Vermijd het beschadigen van het asbestmateriaal. Controleer de toestand jaarlijks op wijzigingen.
- Voer bijkomende staalname(s) uit.

- Eenvoudige handelingen: mag via doe-het-zelf of door werknemer(s) met opleidingsattest eenvoudige handelingen
De deksteen ongebroken en verpakt in een asbestzak aanbieden aan het containerpark of aan een asbestverwerkingsbedrijf.

Het fixeren van de deksteen en het dragen van persoonlijke beschermingsmiddelen tijdens het verhandelen is verplicht.

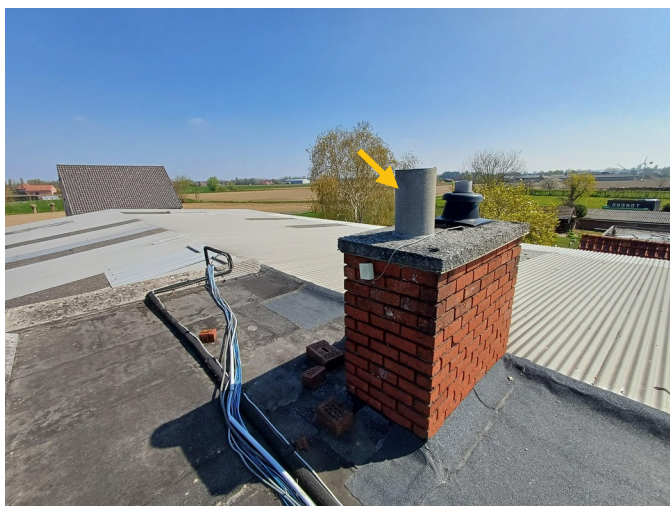
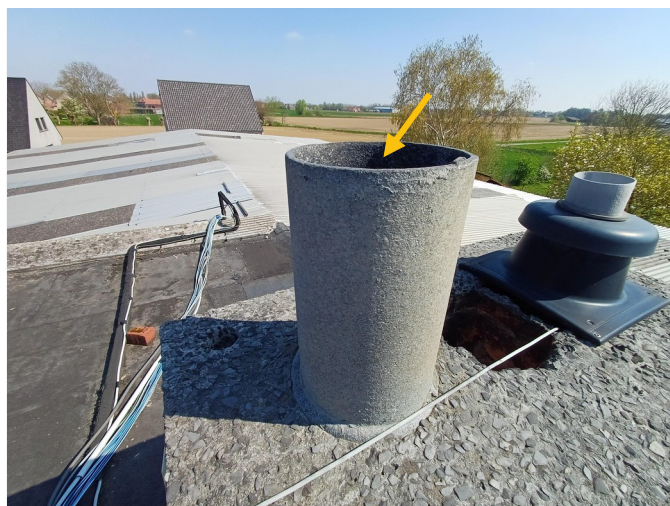
Het asbestmateriaal valt onder de mijlpaal van 2034.

Verwijderen

Dit type buis bevat meestal asbest.

Eindbeoordeling materiaalrisico	Verhoogd materiaalrisico en/of verhoogde kans op vezelvrijgave
---------------------------------	----------------------------------------------------------------

Gebondenheid	Categorie 1: hechtgebonden in oorsprong
Asbestsoort (vezeltype)	Crocidoliet aanwezig
Asbestconcentratie	Laag (< 50%)
Afschermingsgraad van het gehele materiaal	Geheel of deels vrij aan de buitenlucht
Toestand van het materiaal	Matig beschadigd, matig verweerd

Beschrijving	Rookgaskanaal in asbestcement
Omgeving	Buiten
Primaire drager	HVAC infrastructuur en uitrusting
Asbestmateriaal	Rookgaskanaal
Bindmiddel van asbestmateriaal	Cement
Gebondenheid op basis van bindmiddel	Hecht
Hoeveelheid (lengte - omtrek - dikte - aantal)	<ul style="list-style-type: none">• 0,50 m - 90,00 cm - 1,50 cm - 6 stuks
Totaal volume	0,041 m ³
Eenvoudig bereikbaar	Ja
Bevestigingswijze	<ul style="list-style-type: none">• Geklemd• Verlijmd, ingegoten, versmeerd
Identificatiemethode	Vaststelling zonder monsternamen
Destructieve handeling voor identificatie	Nee
Opmerking	Deze oppervlakte werd niet gemeten, maar geschat op basis van een benadering van het zichtbare deel van het rookgaskanaal. Deze schatting mag niet worden gebruikt als maatstaf voor heffingen.

- Zorg voor een veilig beheer. Vermijd het beschadigen van het asbestmateriaal. Controleer de toestand jaarlijks op wijzigingen.
- Voer bijkomende staalname(s) uit.

- Eenvoudige handelingen: enkel door erkend asbestverwijderaar
Er werd geen staal genomen van het materiaal, dit met kans op breuk - schade.

Vermoedelijk loopt de buis door in een kanaal in de gemetste schouw, dit vereist specifieke bijkomende maatregelen en voldoende expertise om deze buis correct te verwijderen zonder de buis stuk te maken. Bij het verwijderen kan stof voorkomen.

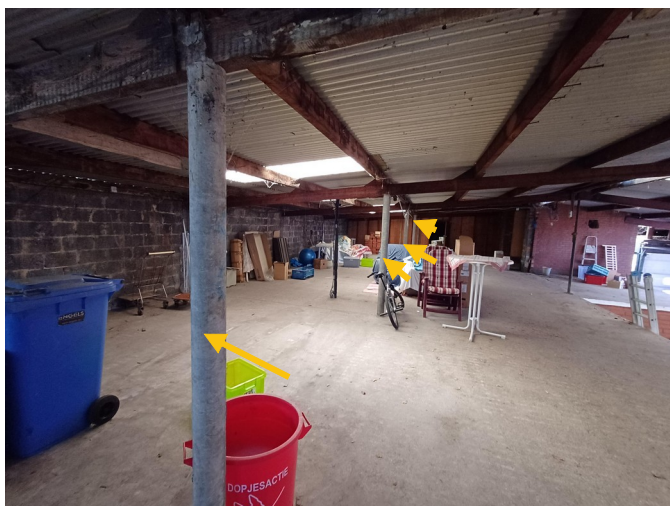
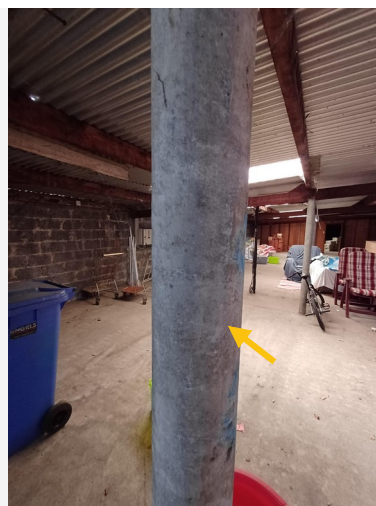
Het asbestmateriaal valt onder de mijlpaal van 2040.

Zorgvuldig beheren

Eindbeoordeling materiaalrisico	Laag materiaalrisico en/of verlaagde kans op vezelvrijgave
---------------------------------	------------------------------------------------------------

Gebondenheid	Categorie 1: hechtgebonden in oorsprong
Asbestsoort (vezeltype)	Crocidoliet aanwezig
Asbestconcentratie	Laag (< 50%)
Afschermingsgraad van het gehele materiaal	Geheel of deels (ook) vrij aan binnenluchtstromen
Toestand van het materiaal	Onbeschadigd, niet verweerd

Beschrijving	Pijlers in vezelcement
Omgeving	Binnen
Primaire drager	Fundering-draagstructuur (horizontaal, verticaal)
Asbestmateriaal	Verloren bekisting - Buis, koker
Bindmiddel van asbestmateriaal	Cement
Gebondenheid op basis van bindmiddel	Hecht
Hoeveelheid (lengte - omtrek - dikte - aantal)	<ul style="list-style-type: none">• 2,50 m - 65,00 cm - 1,00 cm - 8 stuks• 2,00 m - 30,00 cm - 1,00 cm - 6 stuks
Totaal volume	0,166 m ³
Eenvoudig bereikbaar	Nee <ul style="list-style-type: none">• Verwijdering tast de bouwkundige integriteit aan.
Bevestigingswijze	<ul style="list-style-type: none">• Geklemd
Identificatiemethode	Vaststelling zonder monstername
Destructieve handeling voor identificatie	Nee
Opmerking	Op basis van mijn expertise als deskundige heb ik deze pijlers als asbesthoudend geclassificeerd, zonder staalname. De opgegeven volumes zijn slechts schattingen en mogen niet worden gebruikt als maatstaf voor heffingen.

- Zorg voor een veilig beheer. Vermijd het beschadigen van het asbestmateriaal. Controleer de toestand jaarlijks op wijzigingen.
- Voer bijkomende staalname(s) uit.

- Eenvoudige handelingen: mag via doe-het-zelf of door werknemer(s) met opleidingsattest eenvoudige handelingen
Raadpleeg de actuele wetgeving op de website van OVAM. Onder strikte voorwaarden is het eventueel toegestaan om deze toepassing zelf te verwijderen.

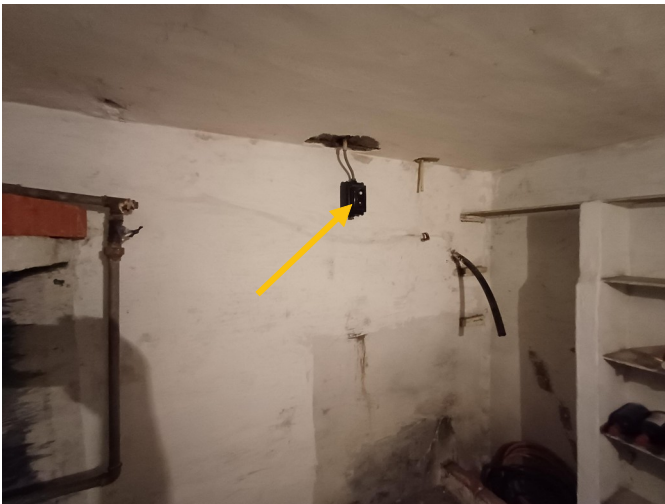
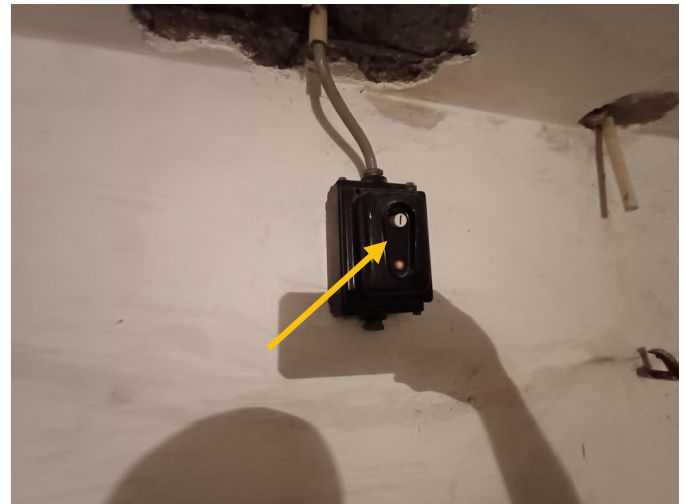
Het asbestmateriaal valt onder de mijlpaal van 2040.

Zorgvuldig beheren

Eindbeoordeling materiaalrisico	Laag materiaalrisico en/of verlaagde kans op vezelvrijgave
---------------------------------	------------------------------------------------------------

Gebondenheid	Categorie 1: hechtgebonden in oorsprong
Asbestsoort (vezeltype)	Crocidoliet aanwezig
Asbestconcentratie	Laag (< 50%)
Afschermingsgraad van het gehele materiaal	Geheel of deels (ook) vrij aan binnenluchtstromen
Toestand van het materiaal	Onbeschadigd, niet verweerd

Beschrijving	Bakeliet
Omgeving	Binnen
Primaire drager	Communicatie en elektrische infrastructuur en uitrusting
Asbestmateriaal	Plaat, paneel, tablet - Type Bakeliet
Bindmiddel van asbestmateriaal	Kunststof of -hars
Gebondenheid op basis van bindmiddel	Hecht
Hoeveelheid (oppervlakte - dikte - aantal)	• 0,10 m ² - 0,30 cm - 1 stuk
Totaal volume	< 0,001 m ³
Eenvoudig bereikbaar	Ja
Bevestigingswijze	• Geschroefd
Identificatiemethode	Vaststelling zonder monsternamen
Destructieve handeling voor identificatie	Nee
Opmerking	Deze oppervlakte werd niet gemeten, maar geschat op basis van een benadering voor alle aanwezige toepassingen. Deze schatting mag niet worden gebruikt als maatstaf voor heffingen. Als deskundige heb ik geverifieerd dat het materiaal inderdaad bakeliet betreft en geen harde PVC. Bakeliet wordt beschouwd als een asbestverdachte toepassing, aangezien het in veel gevallen asbesthoudend is. Ik heb echter geen staalname uitgevoerd om de functionaliteit van de bakeliet toepassingen niet in gevaar te brengen.

- Zorg voor een veilig beheer. Vermijd het beschadigen van het asbestmateriaal. Controleer de toestand jaarlijks op wijzigingen.
- Voer bijkomende staalname(s) uit.

- Eenvoudige handelingen: mag via doe-het-zelf of door werknemer(s) met opleidingsattest eenvoudige handelingen
Raadpleeg de actuele wetgeving op de website van OVAM. Onder strikte voorwaarden kan het eventueel toegestaan zijn om deze toepassing zelf te verwijderen. Bij twijfel wordt echter sterk aangeraden om een erkende asbestverwijderaar te raadplegen. Zorg er bovendien voor dat u zich goed informeert via de websites van OVAM en andere officiële bronnen over de vereiste persoonlijke beschermingsmaatregelen en de richtlijnen voor het veilig verwijderen van asbest.

Houd er rekening mee dat deze toepassingen vaak onder spanning staan. Het is daarom aan te raden om ook een elektricien te raadplegen, aangezien het werken aan of verwijderen van deze toepassingen specifieke technische kennis vereist.

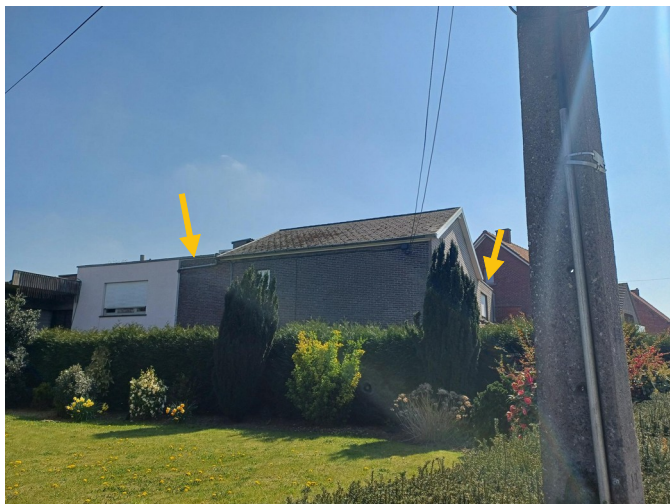
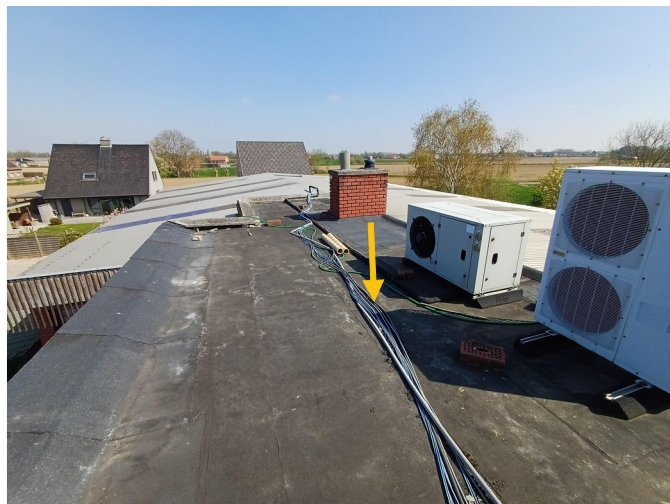
Het asbestmateriaal valt onder de mijlpaal van 2040.

Zorgvuldig beheren

- Zorg voor een veilig beheer. Vermijd het beschadigen van het asbestmateriaal. Controleer de toestand jaarlijks op wijzigingen.
- Voer bijkomende staalname(s) uit.

- Eenvoudige handelingen: mag via doe-het-zelf of door werknemer(s) met opleidingsattest eenvoudige handelingen
Dit hangt af van de staat van het materiaal en op welke manier de aannemer het materiaal kan verwijderen (zonder of met beschadiging van het materiaal). De verwijdermethode kan dus pas met zekerheid bepaald worden als je weet welke werkwijze de aannemer hanteert en hangt ook af van de risicoanalyse van de aannemer. In de meeste gevallen zullen de vezels echter nog steeds sterk gebonden zijn in het bindmiddel en moeilijk vrijkomen bij de verwijdering.
- Eenvoudige handelingen: enkel door erkend asbestverwijderaar
