# Asbestinventarisatetest

Rijksweg 53, 8710 Wielsbeke

Attestnummer : 20251030-000771.000

Uitgegeven op : 30.10.2025

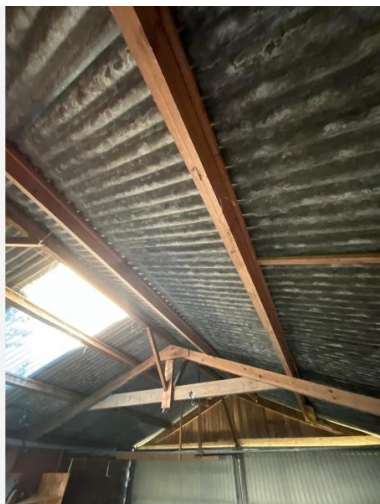
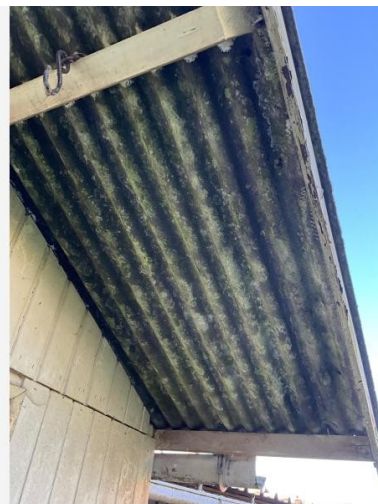
Het asbestmateriaal valt onder de mijlpaal van 2034.

**Dringend verwijderen**

Eindbeoordeling materiaalrisico	Hoog materiaalrisico en/of hoge kans op vezelvrijgave
---------------------------------	---

Gebondenheid	Categorie 1: hechtgebonden in oorsprong
Asbestsoort (vezeltype)	Crocidoliet aanwezig
Asbestconcentratie	Laag (< 50%)
Afschermingsgraad van het gehele materiaal	Geheel of deels (ook) vrij aan de binnenlucht
Toestand van het materiaal	Matig beschadigd, matig verweerd

Beschrijving	Golfplaten garage
Omgeving	Grenst aan binnen- en buitenlucht
Primaire drager	Schuin dak
Asbestmateriaal	Dak- en gevelbekleding - Golfplaat
Bindmiddel van asbestmateriaal	Cement
Gebondenheid op basis van bindmiddel	Hecht
Hoeveelheid (oppervlakte - aantal)	<ul style="list-style-type: none"><li>• 35,00 m<sup>2</sup> - 1 stuk</li></ul>
Totale oppervlakte	35,00 m <sup>2</sup>
Eenvoudig bereikbaar	Ja
Bevestigingswijze	<ul style="list-style-type: none"><li>• Geschroefd</li><li>• Onbekend</li></ul>
Identificatiemethode	Vaststelling zonder monsternamen
Destructieve handeling voor identificatie	Nee

- Zorg voor een veilig beheer. Vermijd het beschadigen van het asbestmateriaal. Controleer de toestand jaarlijks op wijzigingen.
- Hemelwater dat afspoelt van asbestcement daken of gevels kan asbestdeeltjes bevatten. Gebruik het enkel voor gesloten circuits (bv. spoelen toiletten). Reinig na het vervangen van het dak of de gevel de dakgoten en regenwaterput of -ton om asbesthoudend sediment of slib te verwijderen
- Voer bijkomende staalname(s) uit.

- Eenvoudige handelingen: mag via doe-het-zelf of door werknemer(s) met opleidingsattest eenvoudige handelingen  
Asbest buiten een gebouw
- Bevindt het asbest zich buiten uw woning of gebouw? Dan mag u de volgende toepassingen zelf wegnemen:
- hechtgebonden asbest dat niet beschadigd is;

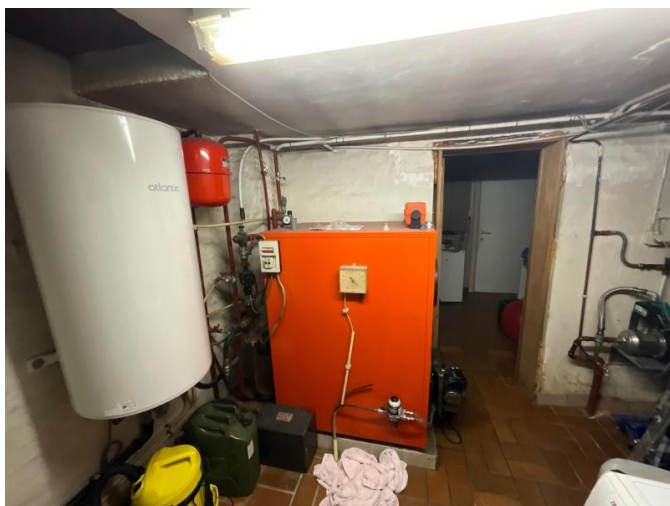
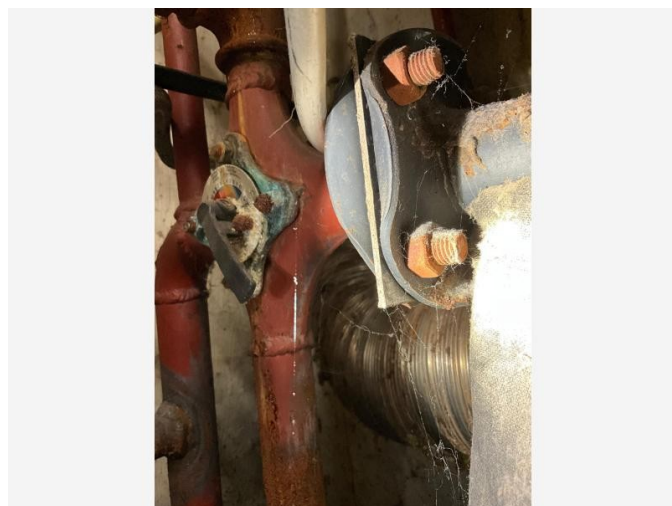
Het asbestmateriaal valt onder de mijlpaal van 2034.

**Dringend verwijderen**

Eindbeoordeling materiaalrisico	Hoog materiaalrisico en/of hoge kans op vezelvrijgave
---------------------------------	---

Gebondenheid	Categorie 2: niet-hechtgebonden met matrix
Asbestsoort (vezeltype)	Crocidoliet aanwezig
Asbestconcentratie	Hoog ( $\geq 50\%$ )
Afschermingsgraad van het gehele materiaal	Geheel of deels (ook) vrij aan de binnenlucht
Toestand van het materiaal	Matig beschadigd, matig verweerd

Beschrijving	Dichtingen brander
Omgeving	Binnen
Primaire drager	HVAC infrastructuur en uitrusting
Asbestmateriaal	Pakking, dichting
Bindmiddel van asbestmateriaal	Karton - papier - viltachtig
Gebondenheid op basis van bindmiddel	Niet-hechtgebonden
Hoeveelheid (gewicht - aantal)	<ul style="list-style-type: none"><li>• 0,05 kg - 4 stuks</li></ul>
Totaal gewicht	0,20 kg
Eenvoudig bereikbaar	Ja
Bevestigingswijze	<ul style="list-style-type: none"><li>• Geklemd</li><li>• Onbekend</li></ul>
Identificatiemethode	Vaststelling zonder monstername
Destructieve handeling voor identificatie	Nee
Opmerking	Op 4 plaatsen achteraan de virssman vitola

- Zorg voor een veilig beheer. Vermijd het beschadigen van het asbestmateriaal. Controleer de toestand jaarlijks op wijzigingen.
- Voer bijkomende staalname(s) uit.

- Eenvoudige handelingen: mag via doe-het-zelf of door werknemer(s) met opleidingsattest eenvoudige handelingen  
Asbest binnen of buiten een gebouw

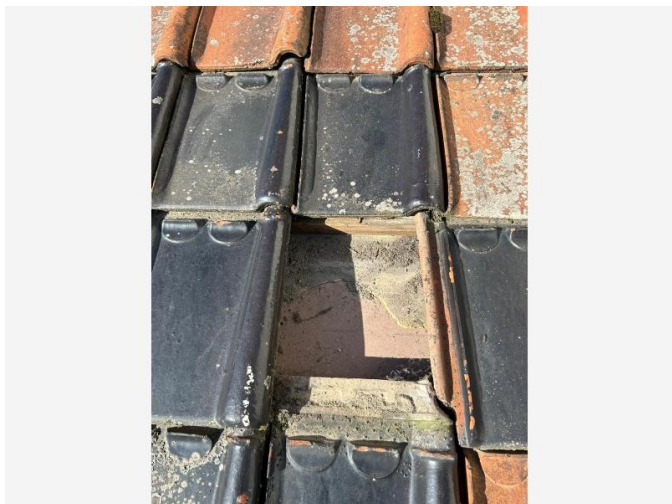
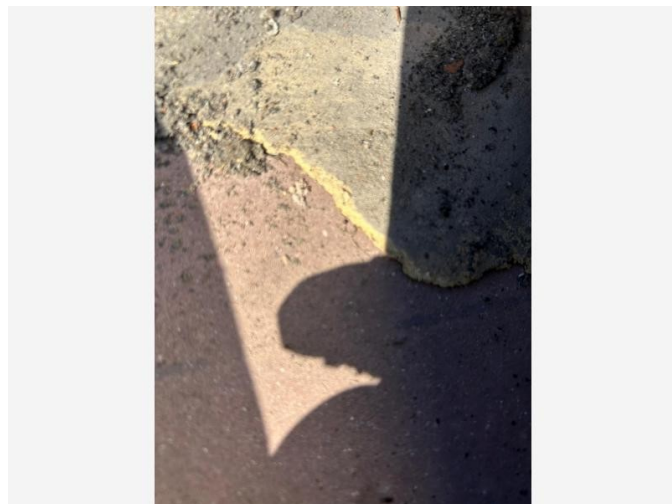
Het asbestmateriaal valt onder de mijlpaal van 2040.

**Dringend maatregelen nemen**

Eindbeoordeling materiaalrisico	Hoog materiaalrisico en/of hoge kans op vezelvrijgave
---------------------------------	---

Gebondenheid	Categorie 1: hechtgebonden in oorsprong
Asbestsoort (vezeltype)	Crocidoliet aanwezig
Asbestconcentratie	Laag (< 50%)
Afschermingsgraad van het gehele materiaal	Geheel of deels (ook) vrij aan de binnenlucht
Toestand van het materiaal	Matig beschadigd, matig verweerd

<b>Beschrijving</b>	Onderdak
<b>Omgeving</b>	Grenst aan binnen- en buitenlucht
<b>Primaire drager</b>	Schuin dak
<b>Asbestmateriaal</b>	Plaat, paneel, tablet - Type Menuiserite
<b>Bindmiddel van asbestmateriaal</b>	Cement
<b>Gebondenheid op basis van bindmiddel</b>	Hecht
<b>Hoeveelheid (oppervlakte - dikte - aantal)</b>	<ul style="list-style-type: none"><li>• 110,00 m<sup>2</sup> - 0,32 cm - 1 stuk</li><li>• 15,00 m<sup>2</sup> - 0,32 cm - 1 stuk</li></ul>
<b>Totaal volume</b>	0,40 m <sup>3</sup>
<b>Eenvoudig bereikbaar</b>	Nee <ul style="list-style-type: none"><li>• Het asbestmateriaal is bedekt (uitgezonderd laag verf, coating, behang, kunststof, textiel) en het wegnemen van het bedekkende materiaal kan niet zonder het bedekkende materiaal te beschadigen.</li></ul>
<b>Bevestigingswijze</b>	<ul style="list-style-type: none"><li>• Genageld, geniet</li><li>• Onbekend</li></ul>
<b>Identificatiemethode</b>	Vaststelling zonder monstername

<b>Destructieve handeling voor identificatie</b>	Nee
<b>Opmerking</b>	Zichbaar uit zolderruimte waskot en van op het platte dak door een dakpan weg te nemen.

- Zorg voor een veilig beheer en verwijder dit asbestmateriaal wanneer het bij werken eenvoudig bereikbaar wordt. Controleer de toestand jaarlijks op wijzigingen.
- Voer bijkomende staalname(s) uit.

- Eenvoudige handelingen: mag via doe-het-zelf of door werknemer(s) met opleidingsattest eenvoudige handelingen  
Een menuiserite onderdak dient via eenvoudige handelingen door werknemers met een opleidingsattest te worden verwijderd. Het materiaal kan niet worden verwijderd zonder het verder te beschadigen.  
Zo bent u zeker dat de verwijdering correct gebeurt. Let er dan op dat de betrokken werknemers het jaarlijkse opleidingsattest 'eenvoudige handelingen' op zak hebben.

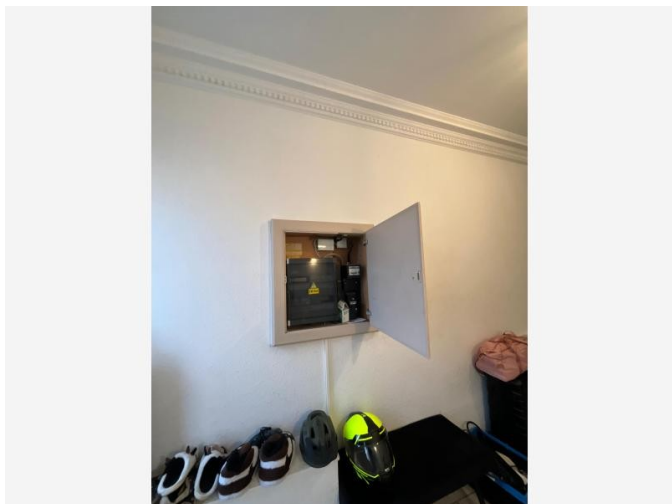
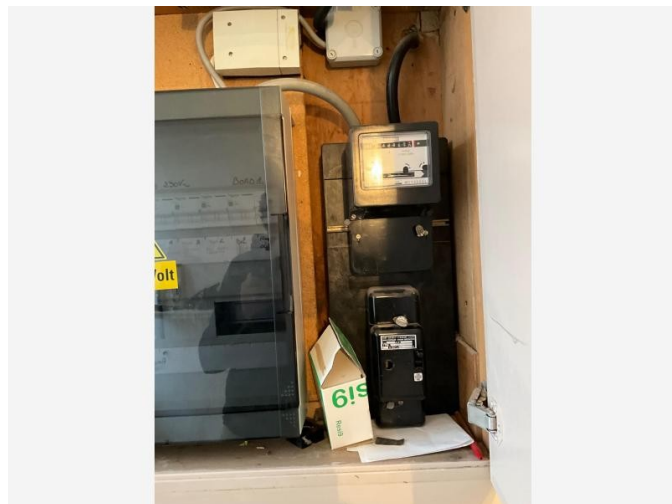
Het asbestmateriaal valt onder de mijlpaal van 2040.

Verwijderen

Eindbeoordeling materiaalrisico	Verhoogd materiaalrisico en/of verhoogde kans op vezelvrijgave
---------------------------------	--

Gebondenheid	Categorie 1: hechtgebonden in oorsprong
Asbestsoort (vezeltype)	Crocidoliet aanwezig
Asbestconcentratie	Laag (< 50%)
Afschermingsgraad van het gehele materiaal	Geheel of deels (ook) vrij aan de binnenlucht
Toestand van het materiaal	Licht beschadigd, licht verweerd. Intact calciumsilicaatmateriaal of categorie III 'gebondenheid'

Beschrijving	Bakeliet
Omgeving	Binnen
Primaire drager	Communicatie en elektrische infrastructuur en uitrusting
Asbestmateriaal	Plaat, paneel, tablet - Type Bakeliet
Bindmiddel van asbestmateriaal	Kunststof of -hars
Gebondenheid op basis van bindmiddel	Hecht
Hoeveelheid (oppervlakte - dikte - aantal)	<ul style="list-style-type: none"><li>• 0,10 m<sup>2</sup> - 0,20 cm - 1 stuk</li><li>• 0,05 m<sup>2</sup> - 0,20 cm - 5 stuks</li></ul>
Totaal volume	< 0,001 m <sup>3</sup>
Eenvoudig bereikbaar	Ja
Bevestigingswijze	<ul style="list-style-type: none"><li>• Geschroefd</li></ul>
Identificatiemethode	Vaststelling zonder monsternamen
Destructieve handeling voor identificatie	Nee
Opmerking	Hoofdteller in kast inkom, lampfitting toilet Kleine zolderruimte boven waskot: 2schakelaars en stopcontact, lampfitting zolder

- Zorg voor een veilig beheer. Vermijd het beschadigen van het asbestmateriaal. Controleer de toestand jaarlijks op wijzigingen.
- Voer bijkomende staalname(s) uit.

- Eenvoudige handelingen: mag via doe-het-zelf of door werknemer(s) met opleidingsattest eenvoudige handelingen  
Asbesttoepassing binnen het gebouw

In binnenruimtes mag enkel hechtgebonden asbest verwijderd worden dat volledig intact is en geen vrije vezels afgeeft. Ook tijdens de verwijdering moet het materiaal intact blijven.

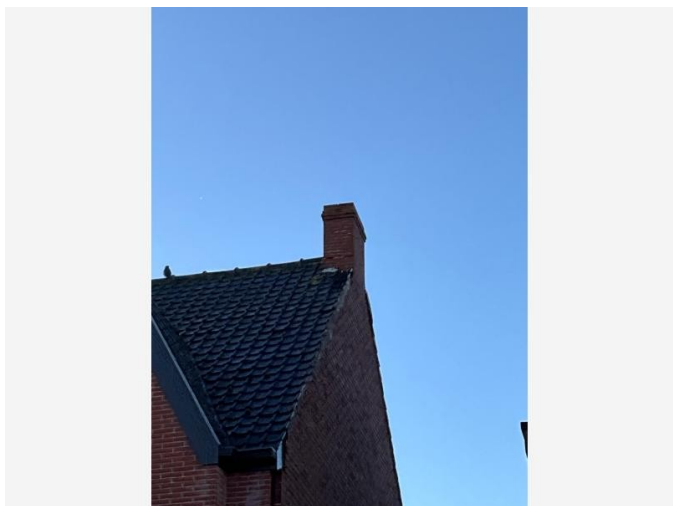
*Situeringfoto*

**Reden:** Het te onderzoeken materiaal situeert zich hoger dan 3,50 m te rekenen vanaf een veilige ondergrond

**Uitleg van de asbestdeskundige:** Middellange termijn: schouw is zichtbaar van buitenaf maar is door de hoogte niet correct van binnen en buiten te inspecteren.

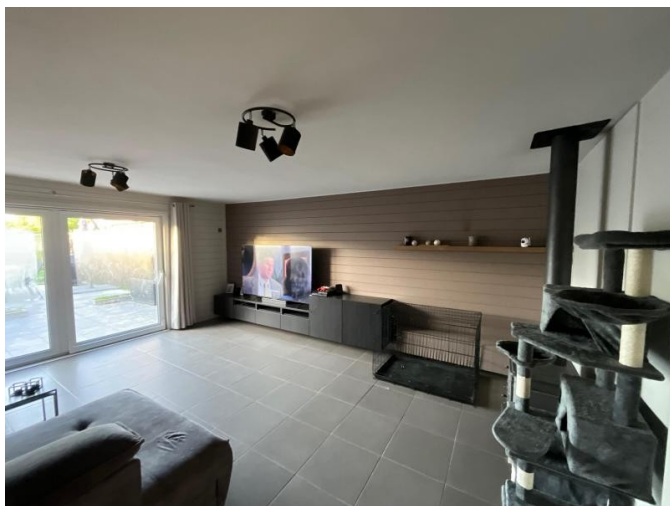
De ruimte is afgewerkt met een voorzetwand in gyproc of ander materiaal waardoor de originele wand niet waarneembaar is zonder schade te berokkenen aan de afwerking. Hierdoor kan er bij een niet-destructieve rondgang niet audiovisueel worden vastgesteld of er asbest zou aanwezig zijn in de hechtingslaag of in achterliggende materialen.

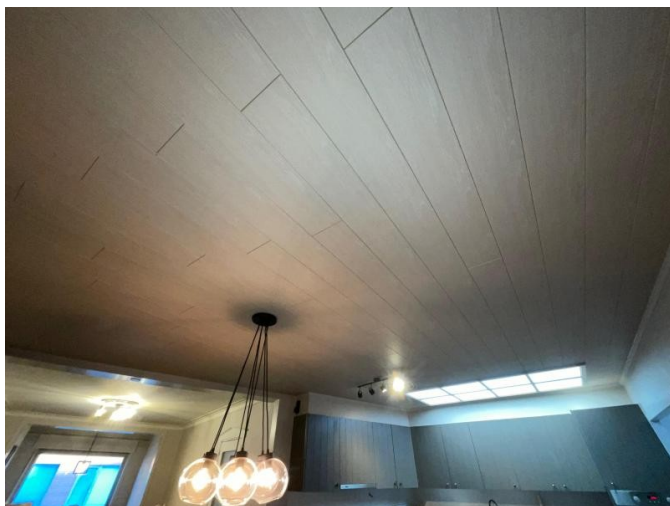
De ruimte is afgewerkt met een verlaagd plafond waardoor het originele plafond niet waarneembaar is zonder schade te berokkenen aan de afwerking.

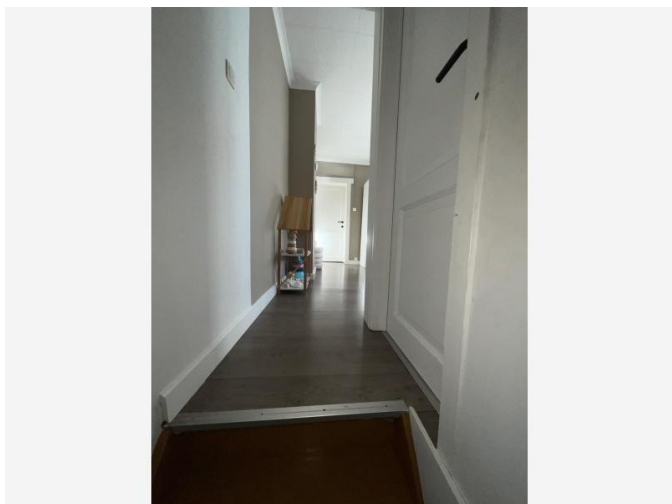
De ruimte is afgewerkt met parket waardoor de originele vloerbedekking niet waarneembaar is zonder schade te berokkenen aan de afwerking.

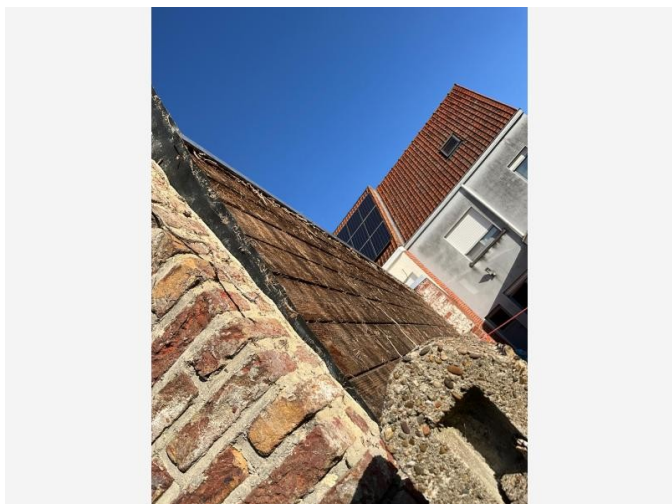
Beide kanten van de uitbouw achteraan zijn bekleed met hout waardoor de originele wand niet waarneembaar is zonder schade te berokkenen aan de afwerking. Hierdoor kan er bij een niet-destructieve rondgang niet audiovisueel worden vastgesteld of er asbest zou aanwezig zijn in de hechtingslaag of in achterliggende materialen.
