# Asbestinventarisatattest

Ernegemsestraat 7, 8460 Oudenburg

Attestnummer : 20260915-000310.000

Uitgegeven op : 15.09.2026

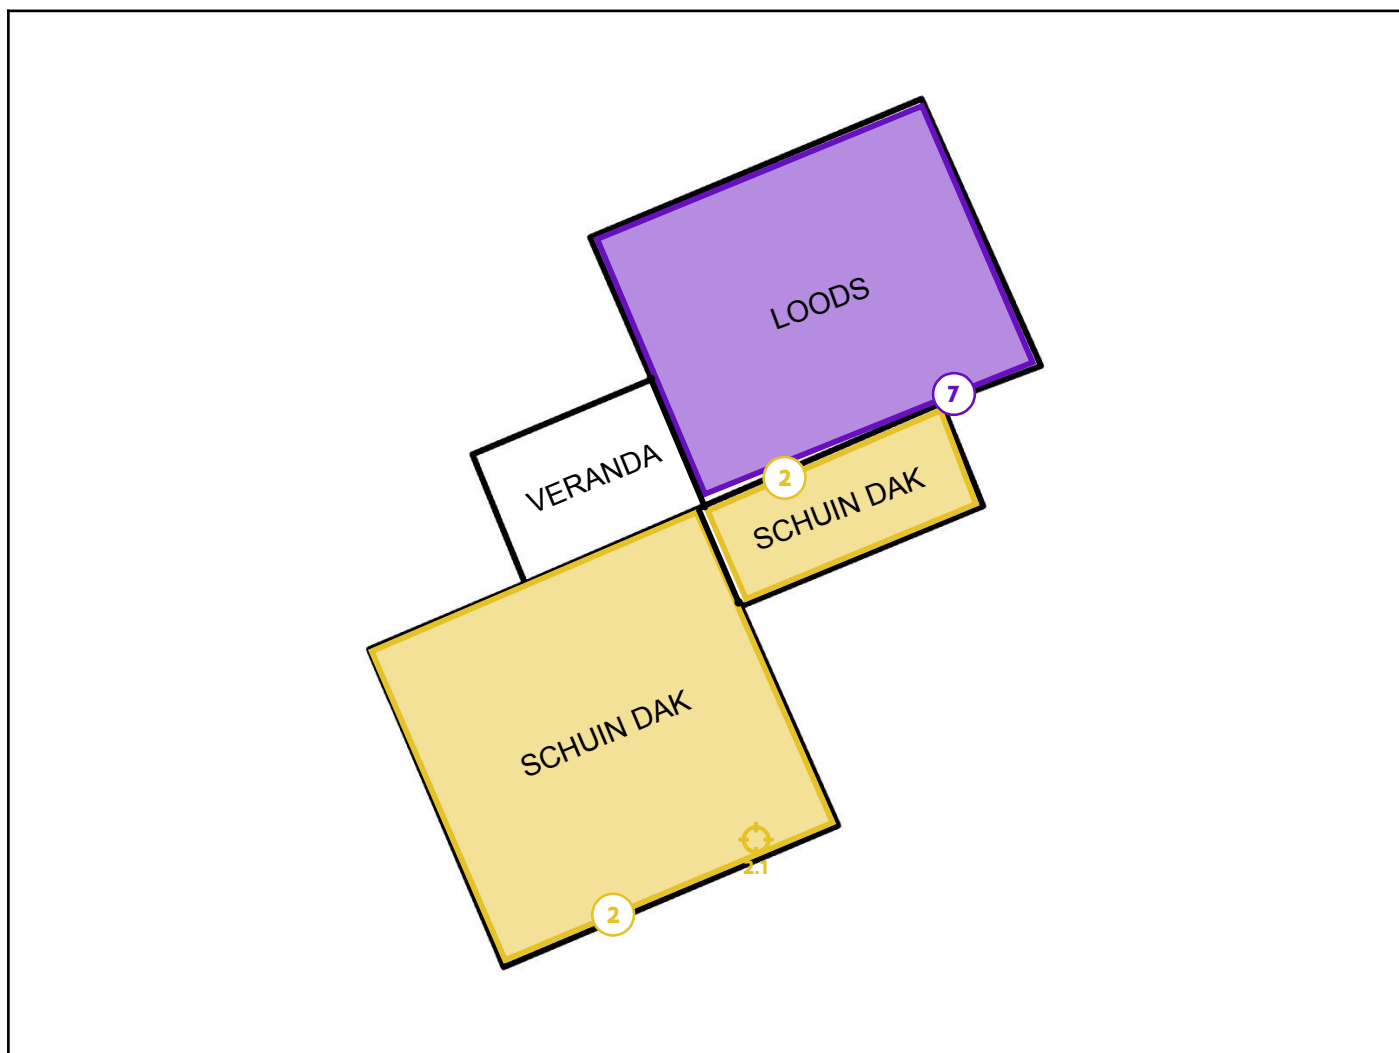
## Plan 1.3: Dak

| Beschrijving | Type | Actie |
|---|---|---|
| 2. Onderdak type menuiserie | Asbestmateriaal | Zorgvuldig beheren |

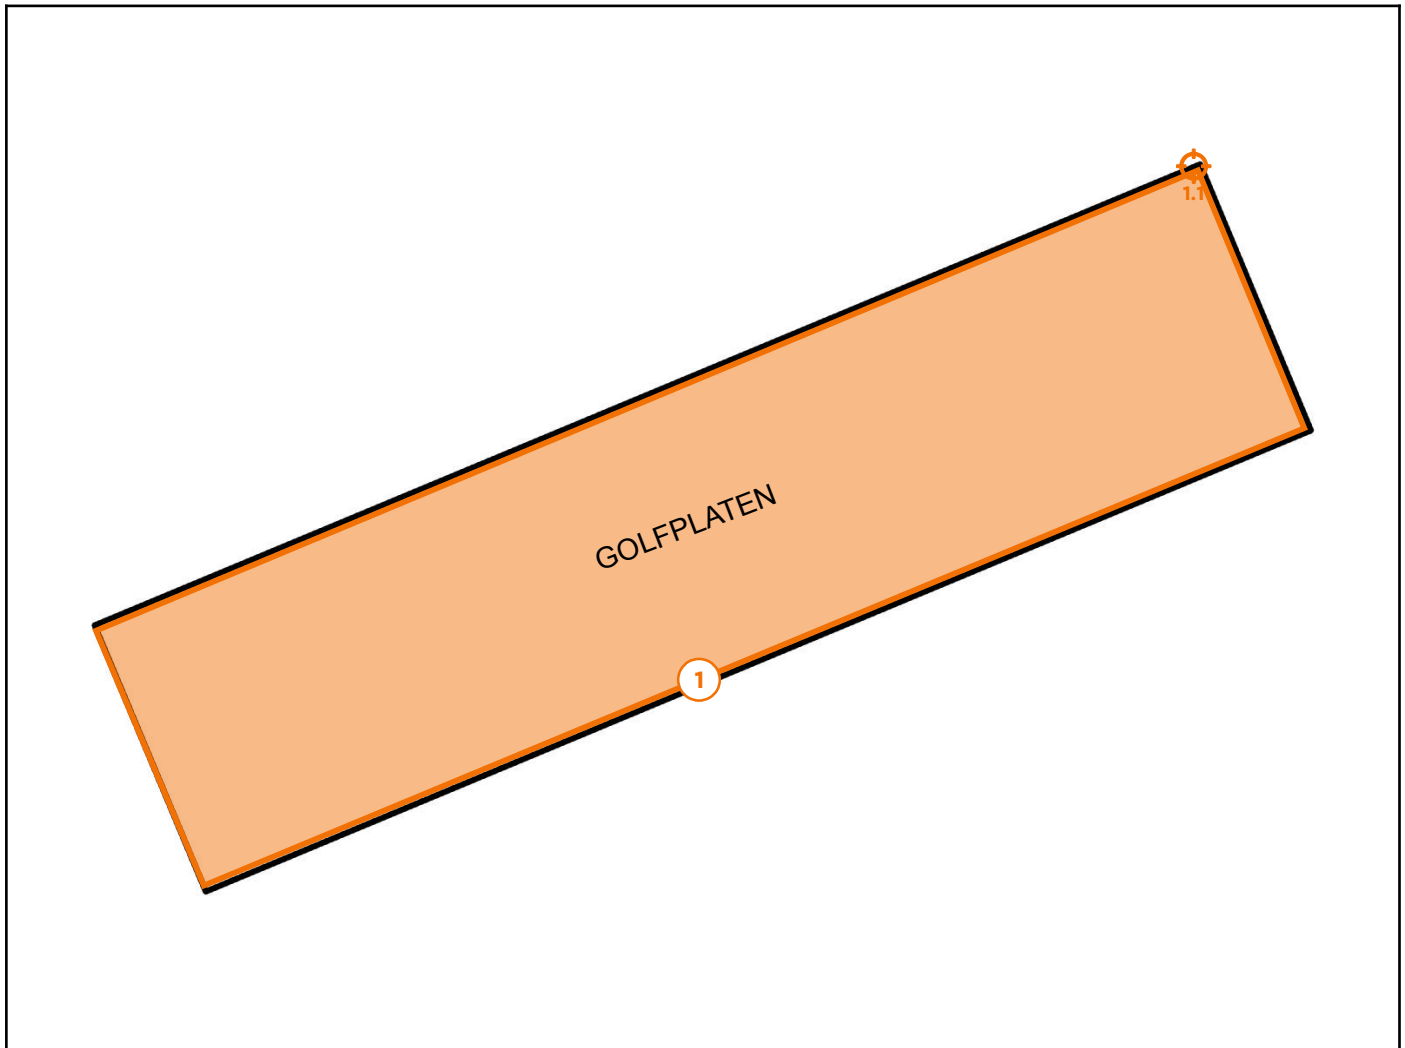
## Plan 2.1: Afdak plan

| Beschrijving | Type | Actie |
|---|---|---|
| 1. Golfplaten kippenren | Asbestmateriaal | <a href="#">Verwijderen</a> |

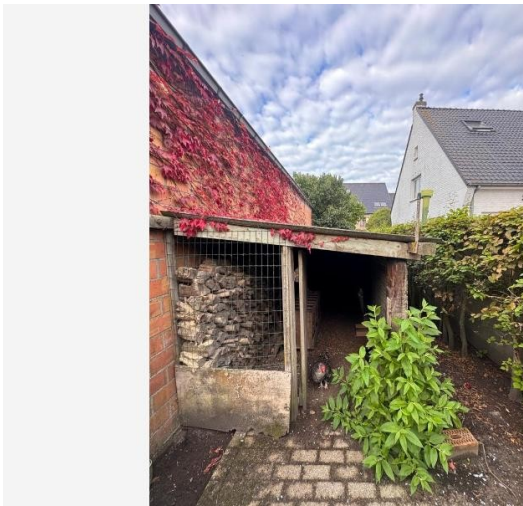
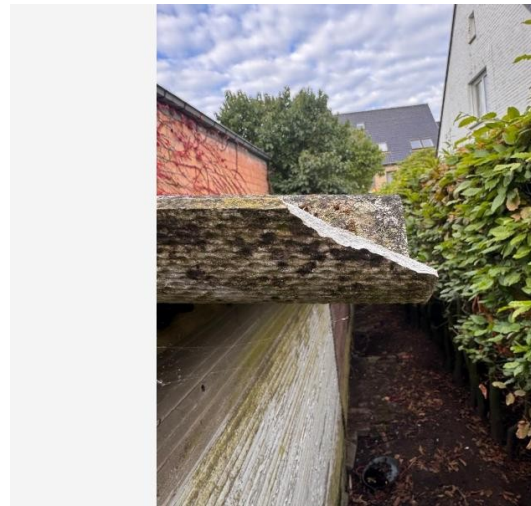
Het asbestmateriaal valt onder de mijlpaal van 2034.

Verwijderen

| Eindbeoordeling materiaalisico | Verhoogd materiaalisico en/of verhoogde kans op vezelvrijgave |

| Toestand van het materiaal | Matig beschadigd, matig verweerd |

| # | Type | Referentie | Resultaat |
|---|---|---|---|
| 1.1 | Puntmonster | 004 | Chrysotiel |

| Beschrijving | Golfplaten kippenren |
| Asbestmateriaal | Dak- en gevelbekleding - Golfplaat |

- Zorg voor een veilig beheer. Vermijd het beschadigen van het asbestmateriaal. Controleer de toestand jaarlijks op wijzigingen.
- Hemelwater dat afspoelt van asbestcement daken of gevels kan asbestdeeltjes bevatten. Gebruik het enkel voor gesloten circuits (bv. spoelen toiletten). Reinig na het vervangen van het dak of de gevel de dakgoten en regenwaterput of -ton om asbesthoudend sediment of slib te verwijderen
- Voer bijkomende staalname(s) uit.

- Eenvoudige handelingen: mag via doe-het-zelf of door werknemer(s) met opleidingsattest eenvoudige handelingen  
De golfplaten elk in 1 stuk verwijderen zonder te breken of beschadigen, door een voor een voorzichtig los te schroeven. Vooraf het materiaal fixeren. Zorg voor gepaste persoonlijke beschermingsmiddelen: minimaal FFP3 mondkap, een Tyvec overall (minimaal Cat III type 5/6) en handschoenen.

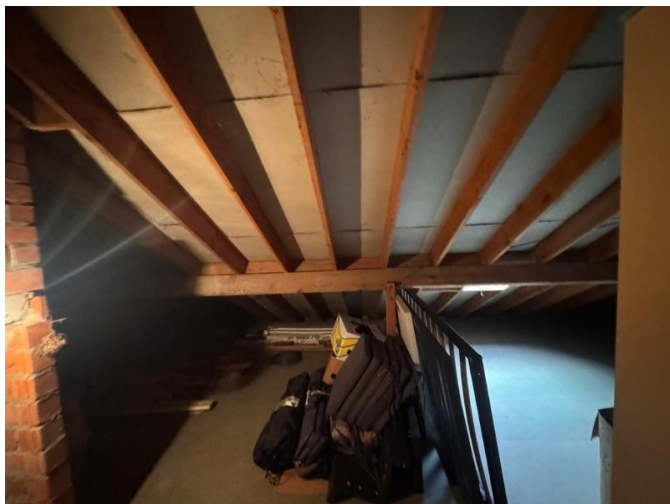
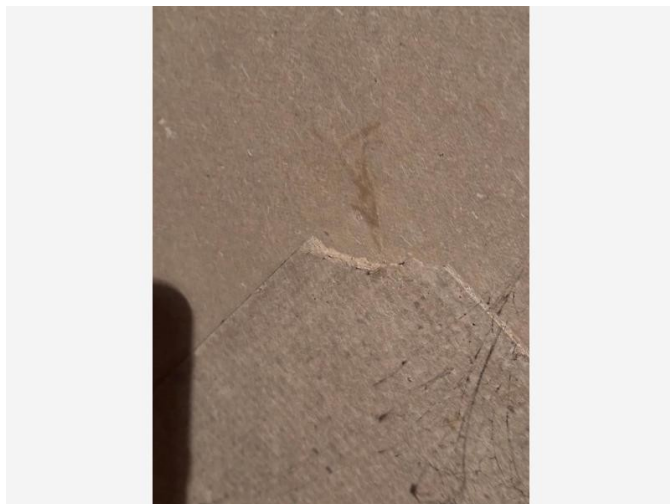
Het asbestmateriaal valt onder de mijlpaal van 2040.

Zorgvuldig beheren

| Eindbeoordeling materiaalisico | Laag materiaalisico en/of verlaagde kans op vezelvrijgave |

| Toestand van het materiaal | Licht beschadigd, licht verweerd. Intacte calciumsilicaatplaat of materiaal met categorie 3-gebondenheid |

| # | Type | Referentie | Resultaat |
|---|---|---|---|
| 2.1 | Puntmonster | 003 | Chrysotiel |

| Beschrijving | Onderdak type menuiserite |

- Zorg voor een veilig beheer en verwijder dit asbestmateriaal wanneer het bij werken eenvoudig bereikbaar wordt. Controleer de toestand jaarlijks op wijzigingen.

- Eenvoudige handelingen: mag via doe-het-zelf of door werknemer(s) met opleidingsattest eenvoudige handelingen  
Opgeleid personeel (dak werker met 8u basisopleiding asbest).

Dek de zoldervloer af met plastic folie. Standaard dragen van de nodige wegwerp beschermingsmiddelen FFP 3 masker, handschoenen en tyvec CAT III type 5-6.

Verwijder de dakpannen. Fixeer het plaatmateriaal, de asbesthoudende platen een voor een en in hun geheel verwijderen. Niet gooien, niet breken. Verwijder onder verneveling of tussentijds voldoende bevochtigen tijdens de volledige duur van de werken. Reinig nadien de draagstructuur met vochtige doeken (stofzuiger met absoluut filter kan niet gehuurd worden dus voor een particulier niet mogelijk). Alle werknemer(s) moeten wel beschikken over een opleidingsattest eenvoudige handelingen 8u.

Een vastgesteld asbesthoudend onderdak mag niet definitief ingesloten worden, dit dient verplicht verwijderd te worden als het bij werken bereikbaar wordt (vb. bij vernieuwen van de dakbedekking onderdak mee verwijderen).

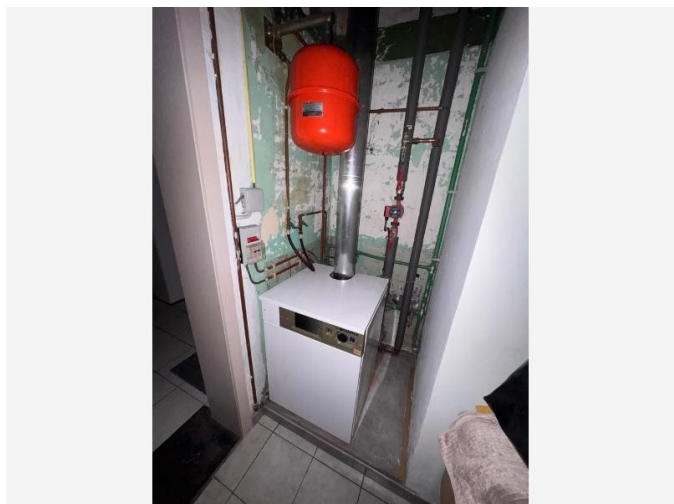
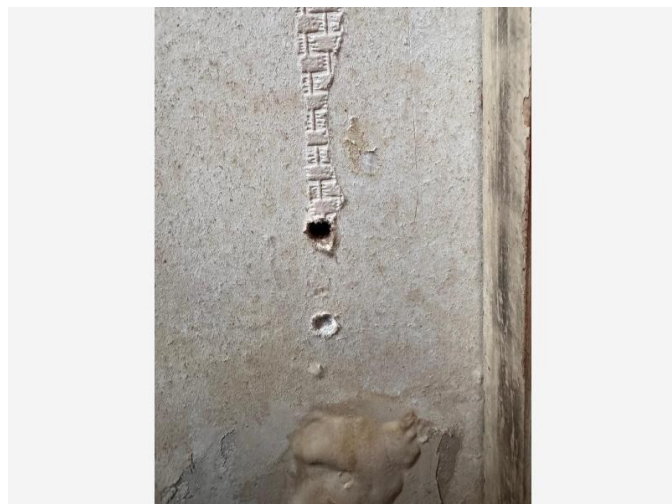
## Fiche 3: Pleisterwerk muren

Geen asbest

| # | Type | Referentie | Resultaat |
|---|---|---|---|
| 3.1 | Mengmonster | 001 | Geen asbest |

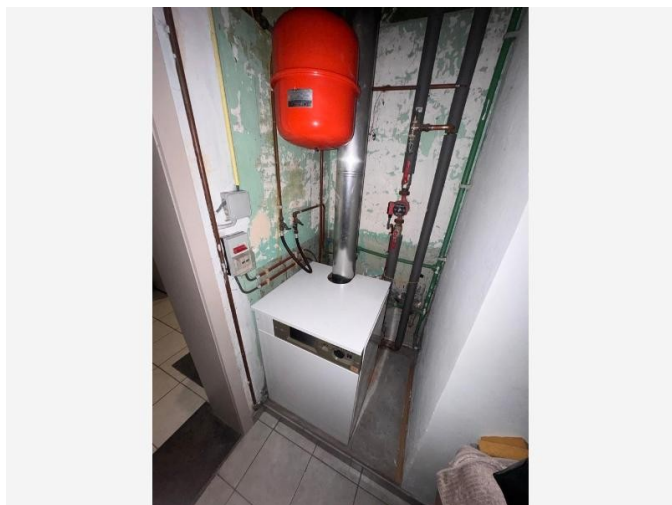
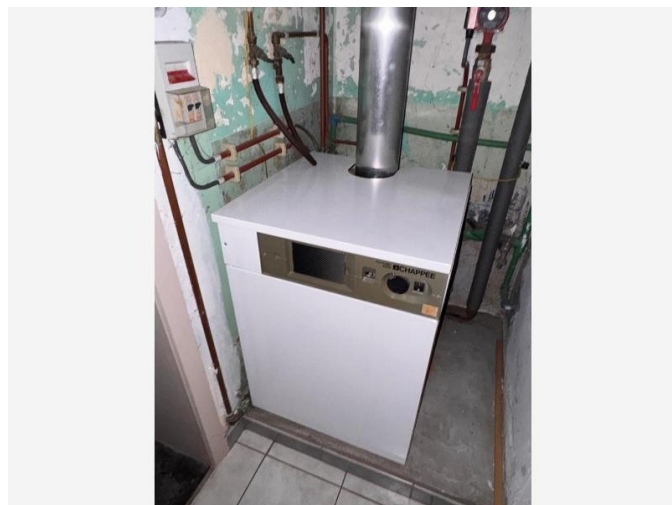
### Fiche 4: Stookketel

| Beschrijving | Notitie | Terug te vinden op plannen |
|---|---|---|
| Fiche 4: Stookketel | De ketel is niet verdacht. | - |

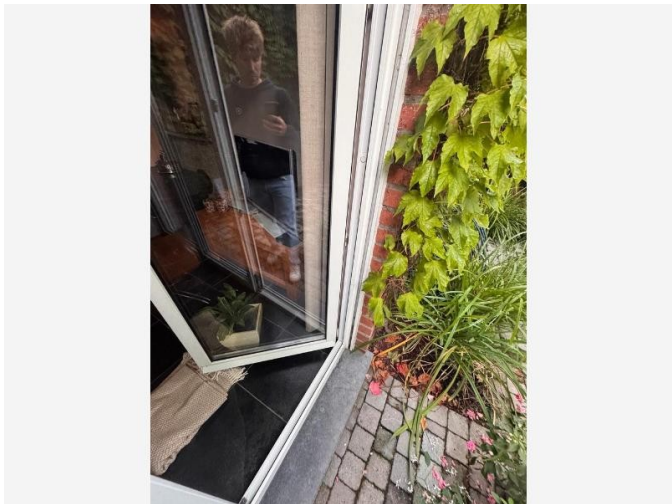
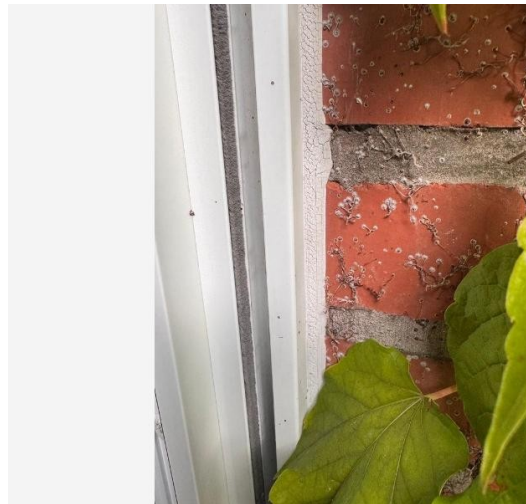
## Fiche 5: Mastiek

| Beschrijving | Notitie | Terug te vinden op plannen |
|---|---|---|
| Fiche 5: Mastiek | De mastiek is niet verdacht. | Plan 1.1: Gelijkvloers |

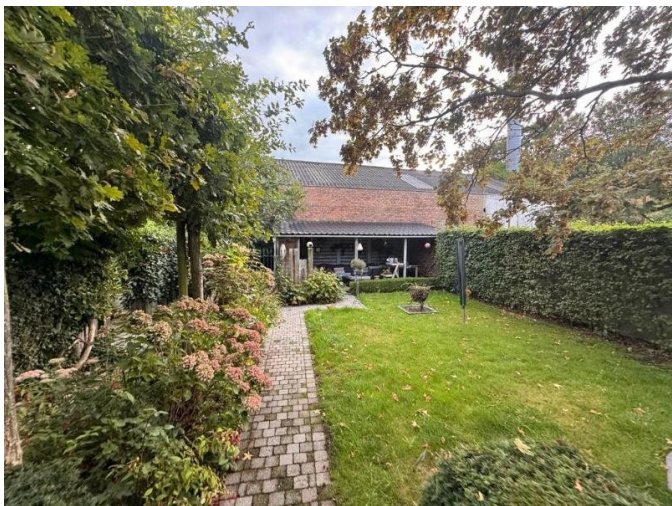
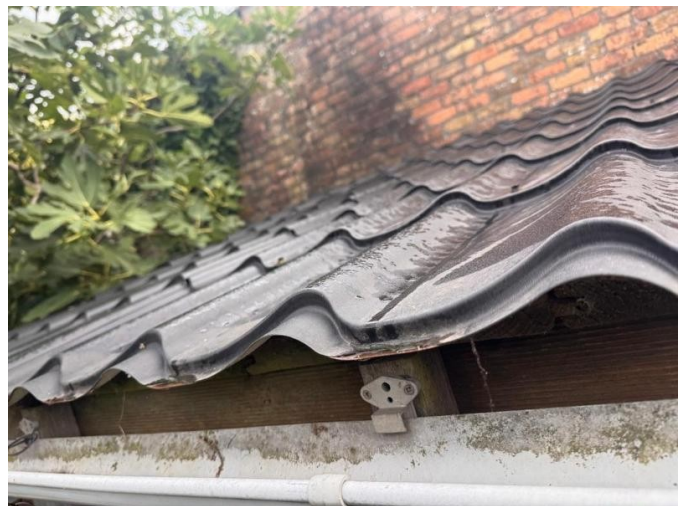
## Fiche 6: Dak afdak

| Beschrijving | Notitie | Terug te vinden op plannen |
|---|---|---|
| Fiche 6: Dak afdak | Het afdak is niet verdacht. | Plan 3.1: Afdak plan |

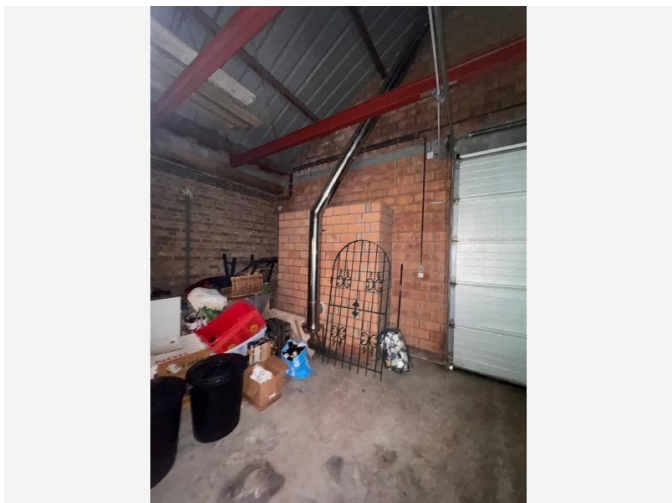
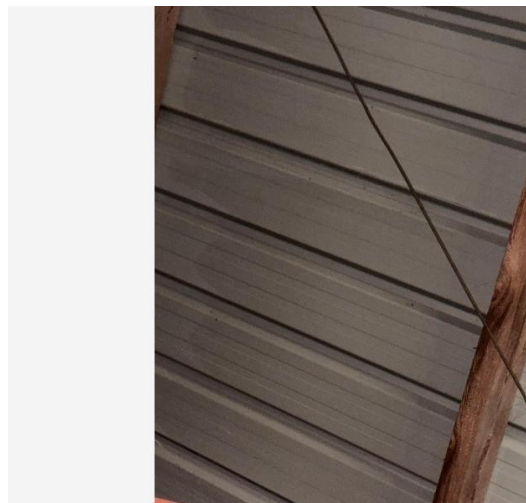
## Fiche 7: Dak loods

| Beschrijving | Notitie | Terug te vinden op plannen |
|---|---|---|
| Fiche 7: Dak loods | Het dak op de loods is metaal. | Plan 1.3: Dak |

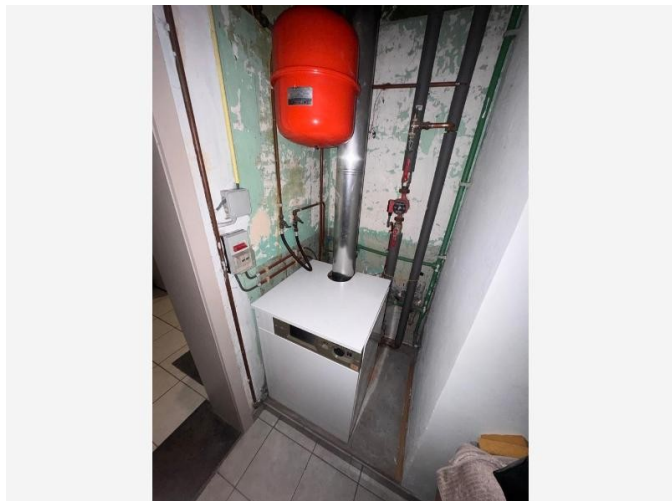
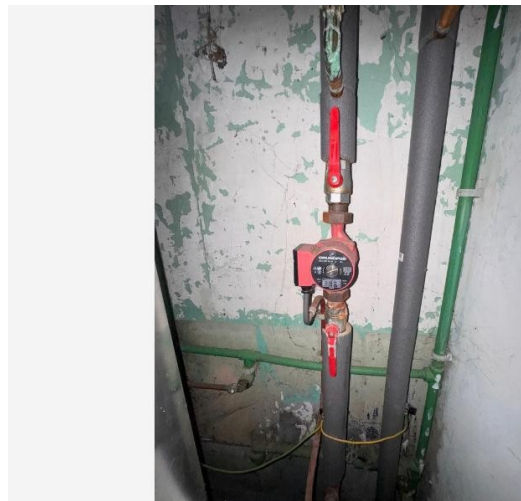
## Fiche 8: Leidingisolatie

| Beschrijving | Notitie | Terug te vinden op plannen |
|---|---|---|
| Fiche 8: Leidingisolatie | De leidingisolatie is niet verdacht. | Plan 1.1: Gelijkvloers |

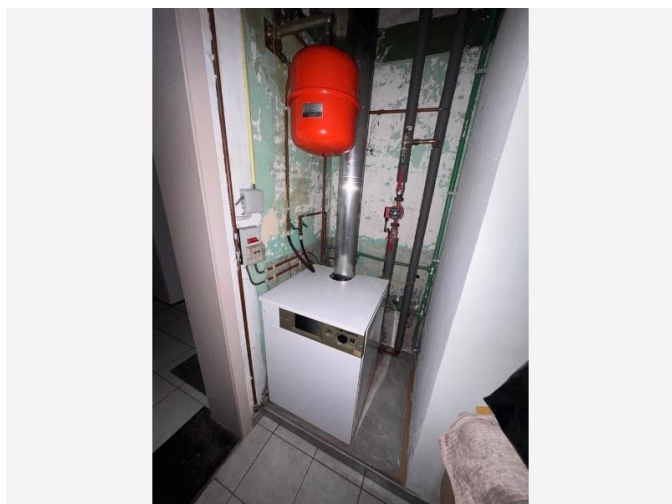
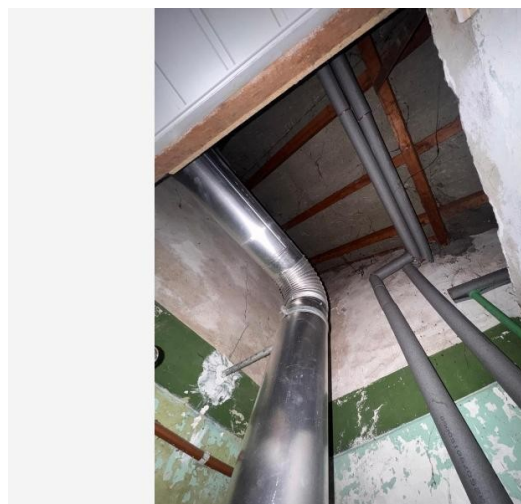
## Fiche 9: Rookgaskanalen

| Beschrijving | Notitie | Terug te vinden op plannen |
|---|---|---|
| Fiche 9: Rookgaskanalen | Rookgaskanaal is metaal | Plan 1.1: Gelijkvloers |
