# Asbestinventarisatetest

Groothedestraat 17, 2350 Vosselaar

Attestnummer : 20260906-000116.000

**Niet-asbestveilig**

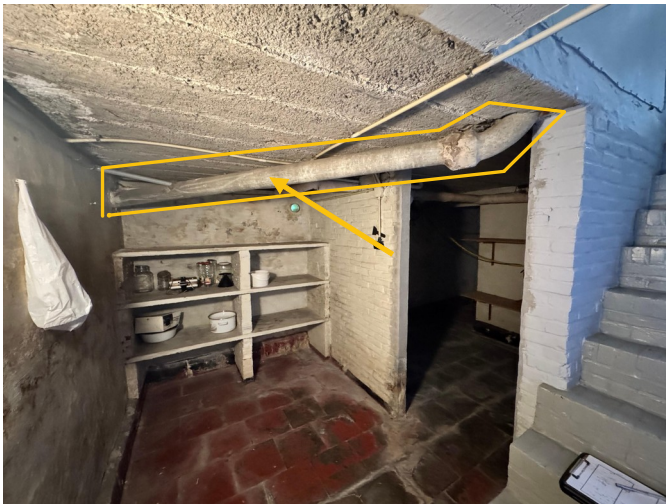
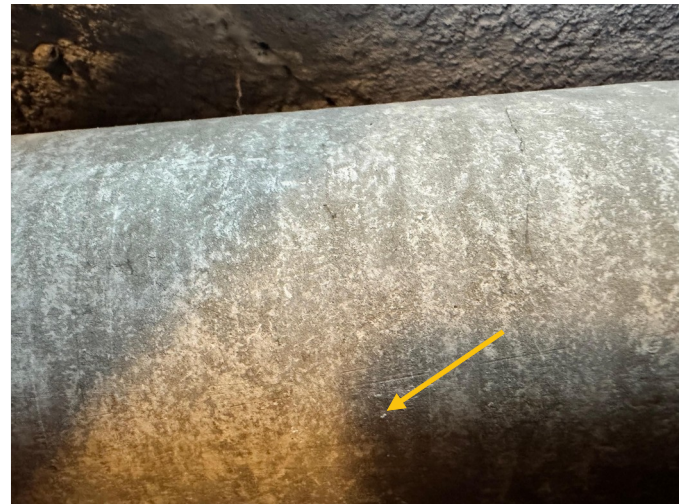
Het asbestmateriaal valt onder de mijlpaal van 2040.

| Eindbeoordeling materiaalrisico | Verhoogd materiaalrisico en/of verhoogde kans op vezelvrijgave |

| Asbestsoort (vezeltype) | Crocidoliet aanwezig |
| Toestand van het materiaal | Licht beschadigd, licht verweerd. Intacte calciumsilicaatplaat of materiaal met categorie 3-gebondenheid |

| Beschrijving | Vezelcement afvoerbuiskelder |

- Verwijder dit asbestmateriaal zo snel mogelijk. Volg de toestand goed op.

- Eenvoudige handelingen: mag via doe-het-zelf of door werknemer(s) met opleidingsattest eenvoudige handelingen  
Als dit materiaal verwijderd kan worden zonder het te breken, te beschadigen... , dan mag met dit met eenvoudige handelingen.

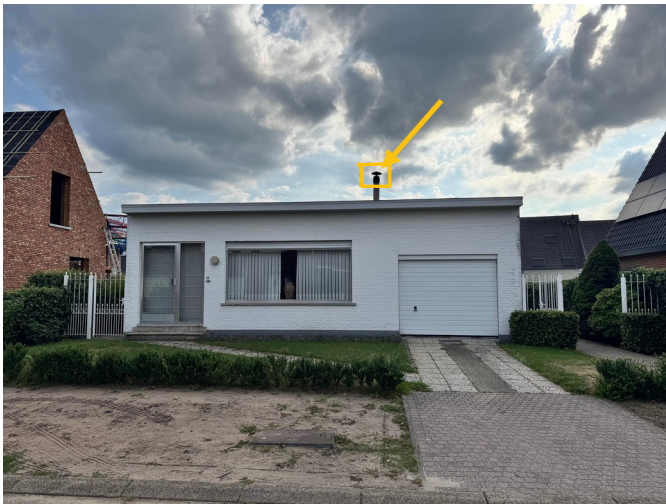
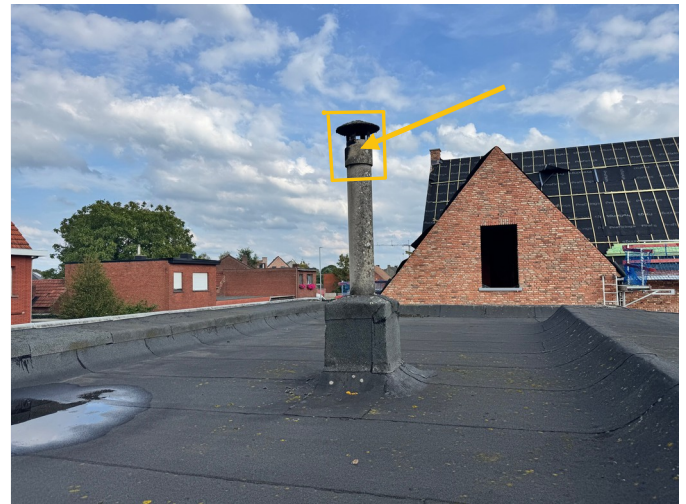
Het asbestmateriaal valt onder de mijlpaal van 2034.

| Eindbeoordeling materiaalrisico | Verhoogd materiaalrisico en/of verhoogde kans op vezelvrijgave |

| Asbestsoort (vezeltype) | Crocidoliet aanwezig |

- Verwijder dit asbestmateriaal zo snel mogelijk. Volg de toestand goed op.
- Voer bijkomende staalname(s) uit.

- Eenvoudige handelingen: mag via doe-het-zelf of door werknemer(s) met opleidingsattest eenvoudige handelingen  
Als dit materiaal verwijderd kan worden zonder het te breken, te beschadigen... , dan mag met dit met eenvoudige handelingen.  
Vermijd stofvorming en stofverspreiding op elk moment van de werken. Bevochtig of fixeer het materiaal.  
Het gebruik van sneldraaiende werktuigen (boormachine, slijpschijf, hogedrukreiniger...) is verboden.  
Zorg voor gepaste persoonlijke beschermingsmiddelen: minimaal FFP3-mondmasker (EN 149), wegwerpovertuig met kap (minimaal Cat III, type 5/6), wegwerphandschoenen en overschoenen of afspoelbaar schoeisel  
Afval: particulieren kunnen dit verpakt aanbieden bij hun recyclagepark (raadpleeg de voorwaarden van uw

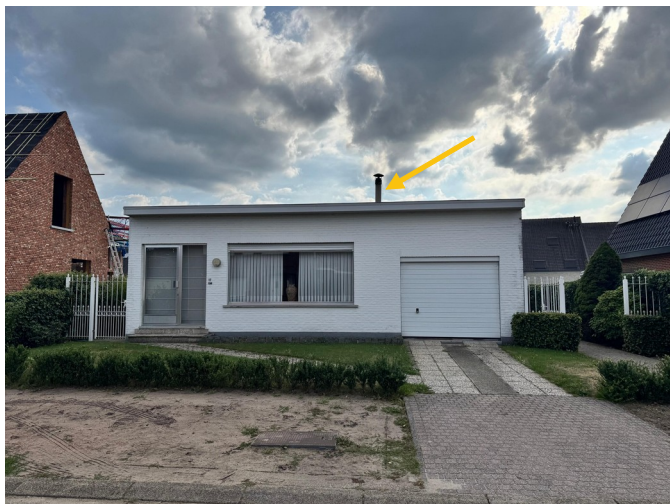
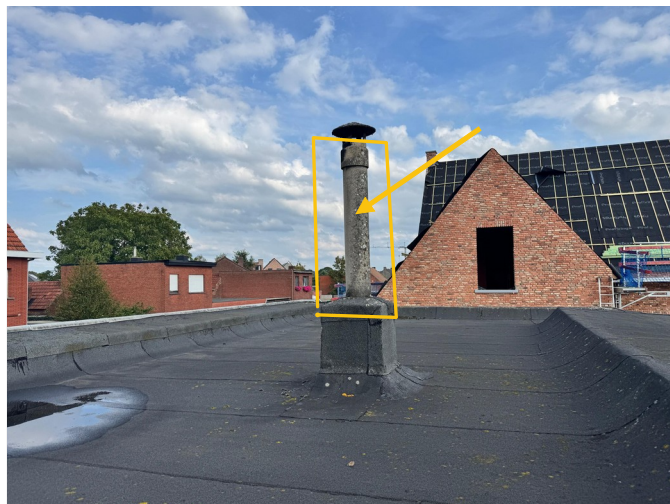
| Identificatiemethode | <p>De asbestdeskundige beoordeelt het materiaal als asbestverdacht en dus asbesthoudend, en dit zonder monstername.</p> <p>Motivatie: Er is een onderzoeksbeperking die monstername verhindert; De ruimte of het materiaal bevindt zich hoger dan 3,5 meter vanaf een vaste ondergrond.</p> |

- Eenvoudige handelingen: mag via doe-het-zelf of door werknemer(s) met opleidingsattest eenvoudige handelingen  
Als dit materiaal verwijderd kan worden zonder het te breken, te beschadigen... , dan mag met dit met eenvoudige handelingen.  
Vermijd stofvorming en stofverspreiding op elk moment van de werken. Bevochtig of fixeer het materiaal.  
Het gebruik van sneldraaiende werktuigen (boormachine, slijpschijf, hogedrukreiniger...) is verboden.  
Zorg voor gepaste persoonlijke beschermingsmiddelen: minimaal FFP3-mondmasker (EN 149), wegwerpovertuig met kap (minimaal Cat III, type 5/6), wegwerphandschoenen en overschoenen of afspoelbaar schoeisel  
Afval: particulieren kunnen dit verpakt aanbieden bij hun recyclagepark (raadpleeg de voorwaarden van uw

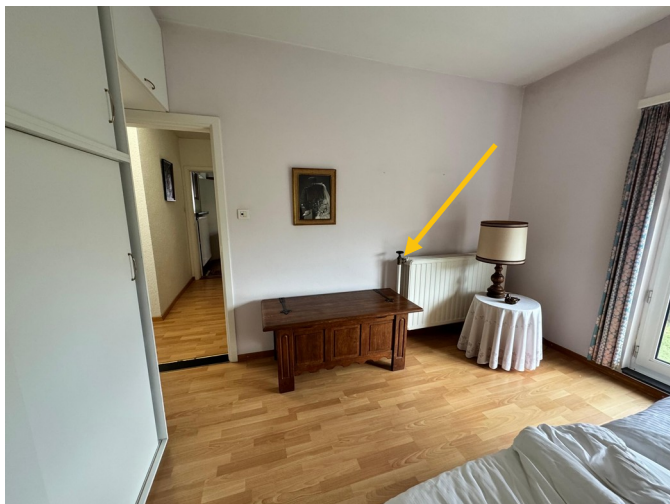
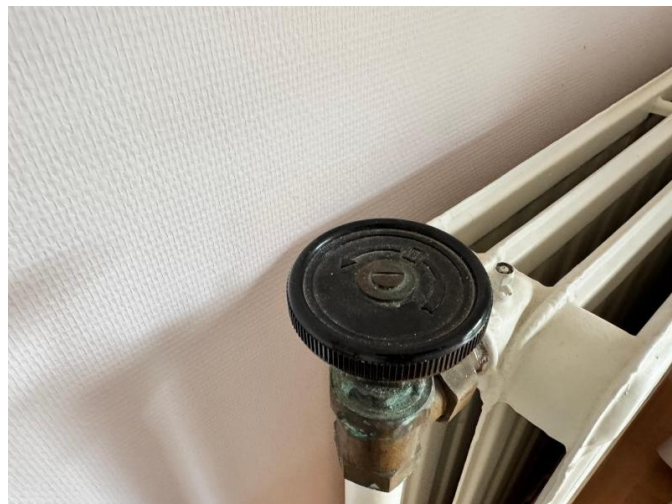
| Identificatiemethode | <p>De asbestdeskundige beoordeelt het materiaal als asbestverdacht en dus asbesthoudend, en dit zonder monstername.</p> <p>Motivatie: De monstername brengt andere schade aan dan schade die inherent is aan de monstername.</p> |

- Eenvoudige handelingen: mag via doe-het-zelf of door werknemer(s) met opleidingsattest eenvoudige handelingen  
Als dit materiaal verwijderd kan worden zonder het te breken, te beschadigen... , dan mag met dit met eenvoudige handelingen.  
Vermijd stofvorming en stofverspreiding op elk moment van de werken. Bevochtig of fixeer het materiaal.  
Het gebruik van sneldraaiende werktuigen (boormachine, slijpschijf, hogedrukreiniger...) is verboden.  
Zorg voor gepaste persoonlijke beschermingsmiddelen: minimaal FFP3-mondmasker (EN 149), wegwerpovertuig met kap (minimaal Cat III, type 5/6), wegwerphandschoenen en overschoenen of afspoelbaar schoeisel

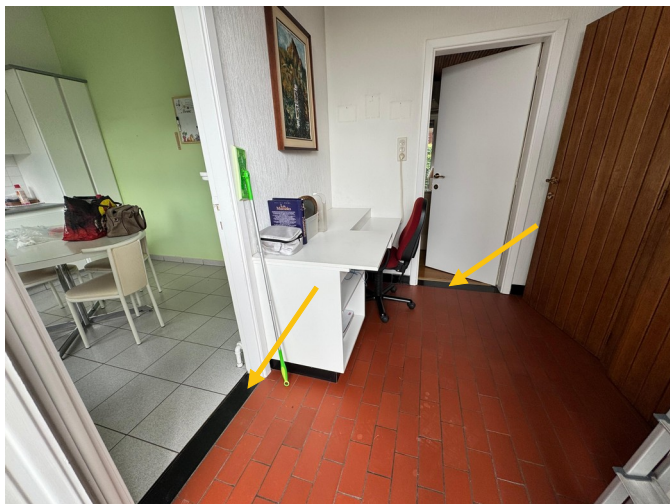
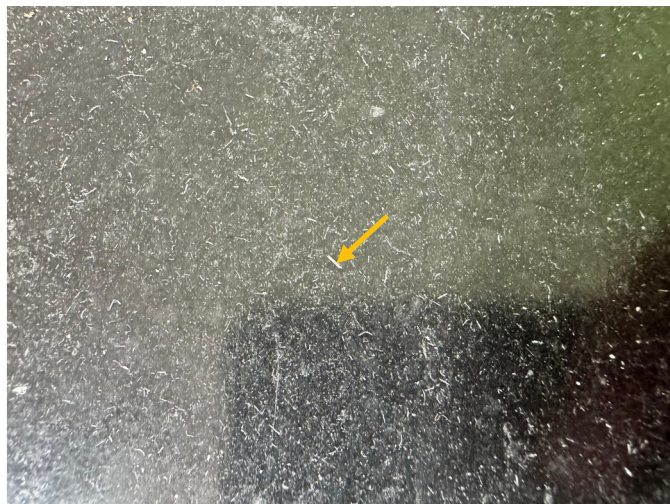
| Identificatiemethode | De asbestdeskundige beoordeelt het materiaal als asbesthoudend, en dit zonder monsternamen. |

- Eenvoudige handelingen: mag via doe-het-zelf of door werknemer(s) met opleidingsattest eenvoudige handelingen  
Als dit materiaal verwijderd kan worden zonder het te breken, te beschadigen... , dan mag met dit met eenvoudige handelingen.  
Vermijd stofvorming en stofverspreiding op elk moment van de werken. Bevochtig of fixeer het materiaal.  
Het gebruik van sneldraaiende werktuigen (boormachine, slijpschijf, hogedrukreiniger...) is verboden.  
Zorg voor gepaste persoonlijke beschermingsmiddelen: minimaal FFP3-mondmasker (EN 149), wegwerpovertuig met kap (minimaal Cat III, type 5/6), wegwerphandschoenen en overschoenen of afspoelbaar schoeisel

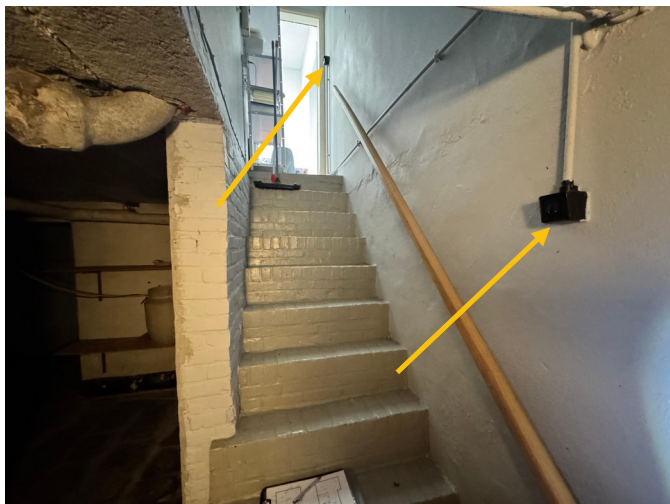
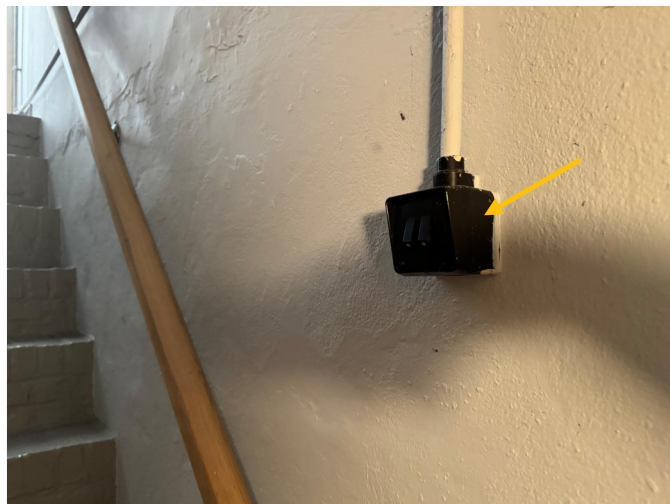
| Identificatiemethode | <p>De asbestdeskundige beoordeelt het materiaal als asbestverdacht en dus asbesthoudend, en dit zonder monstername.</p> <p>Motivatie: De monstername brengt andere schade aan dan schade die inherent is aan de monstername.</p> |

- Eenvoudige handelingen: mag via doe-het-zelf of door werknemer(s) met opleidingsattest eenvoudige handelingen  
Als dit materiaal verwijderd kan worden zonder het te breken, te beschadigen... , dan mag met dit met eenvoudige handelingen.  
Vermijd stofvorming en stofverspreiding op elk moment van de werken. Bevochtig of fixeer het materiaal.  
Het gebruik van sneldraaiende werktuigen (boormachine, slijpschijf, hogedrukreiniger...) is verboden.  
Zorg voor gepaste persoonlijke beschermingsmiddelen: minimaal FFP3-mondmasker (EN 149), wegwerpovertuig met kap (minimaal Cat III, type 5/6), wegwerphandschoenen en overschoenen of afspoelbaar schoeisel

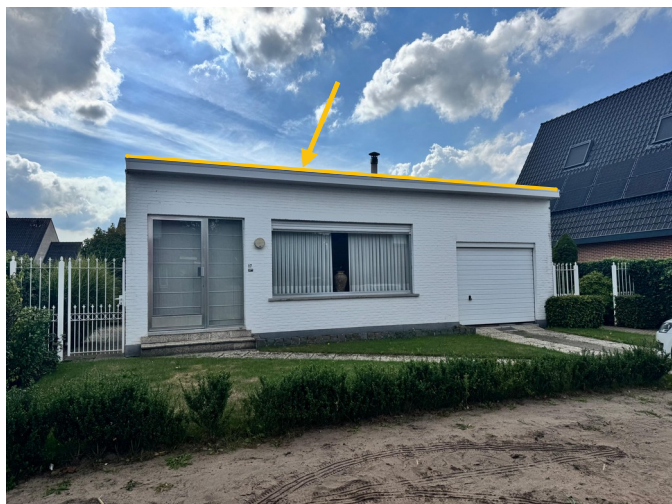
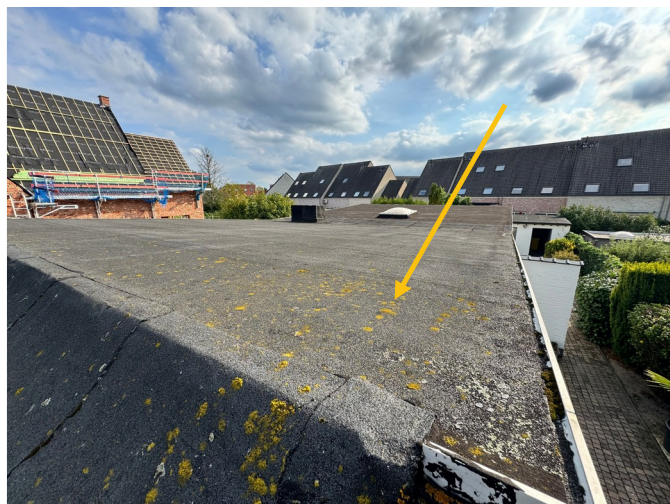
### Fiche 25: Onderdak (niet waarneembaar)

| Beschrijving | Notitie | Terug te vinden op plannen |
|---|---|---|
| Fiche 25: Onderdak (niet waarneembaar) | <p>De onderliggende dakopbouw van het platte dak was tijdens het standaard onderzoek niet waarneembaar. Hierdoor kan geen uitspraak worden gedaan over de aanwezigheid of samenstelling van eventuele onderliggende materialen en/of oudere daklagen.</p> <p>Bij toekomstige herstellings-, renovatie- of sloopwerken waarbij de dakopbouw wordt geopend of verwijderd, wordt aanbevolen de onderliggende materialen voorafgaand aan de werken te laten controleren om de aanwezigheid van asbest uit te sluiten.</p> | Plan 1.7: Onderdakplan |
