# Asbestinventarisatetest

Steenweg op Oosthoven 92, 2300 Turnhout

Attestnummer : 20231106-000196.000

## Zone 1: Hoofdgebouw

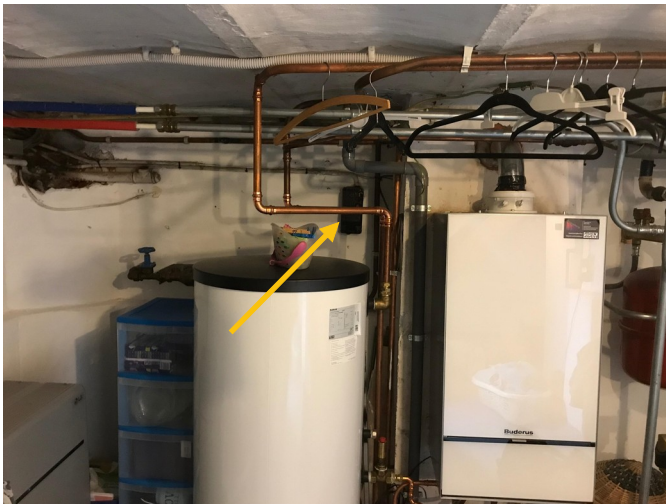
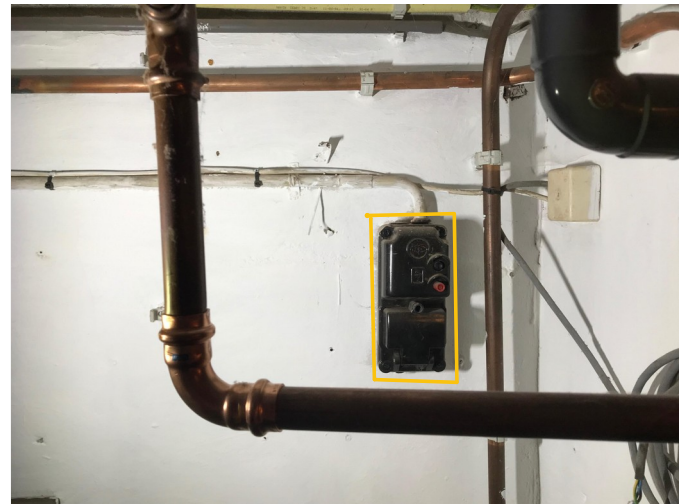
Overzichtsfoto

Detailfoto

Het asbestmateriaal valt onder de mijlpaal van 2040.

| Eindbeoordeling materiaalrisico | Laag materiaalrisico en/of verlaagde kans op vezelvrijgave |

| Asbestsoort (vezeltype) | Crocidoliet aanwezig |
| Toestand van het materiaal | Onbeschadigd, niet verweerd |

| <b>Opmerking</b> | Er werden 3 bakelieten toepassingen teruggevonden. Bovenaan trap naar kelder, midden in kelder, en links achter CV installatie. Staalname niet mogelijk zonder destructieve handelingen. |

- Zorg voor een veilig beheer. Vermijd het beschadigen van het asbestmateriaal. Controleer de toestand jaarlijks op wijzigingen.
- Voer bijkomende staalname(s) uit.

- Eenvoudige handelingen: mag via doe-het-zelf of door werknemer(s) met opleidingsattest eenvoudige handelingen  
Bakeliet kan asbesthoudend zijn en kan enkel uitgesloten worden via een negatieve analyse. Monsternamen zijn echter niet mogelijk binnen het kader van het niet-destructief onderzoek.

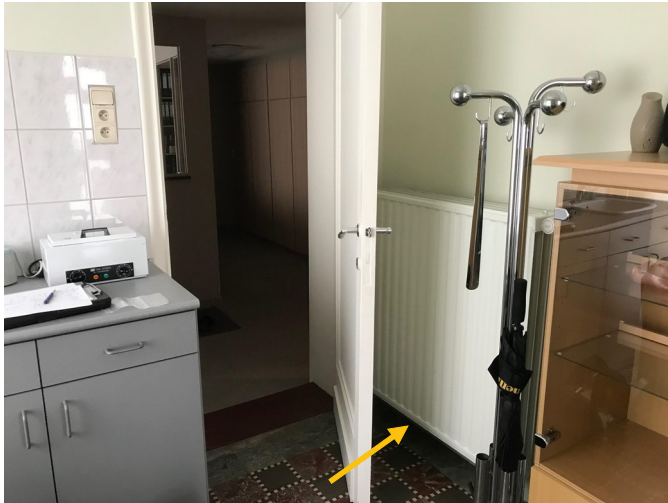
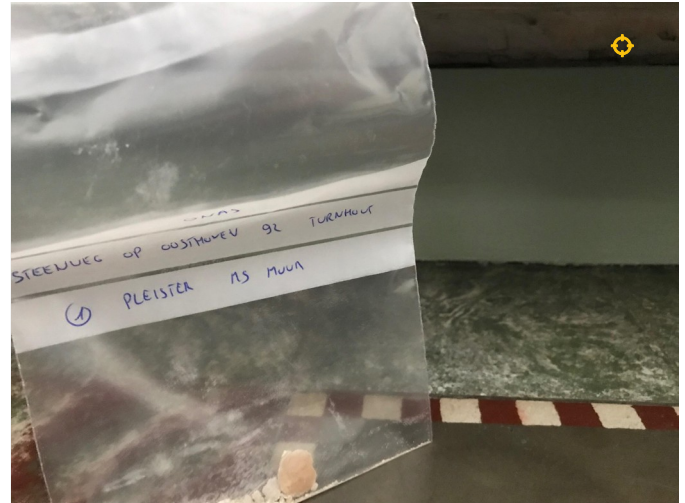
## Fiche 2: Pleister Mengstaal Muur

Geen asbest

| # | Type | Referentie | Resultaat |
|---|---|---|---|
| 2.1 | Mengmonster | 1 | Geen asbest |

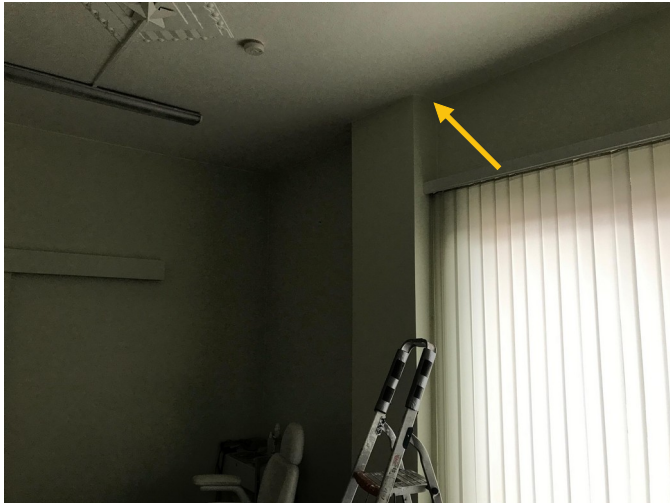
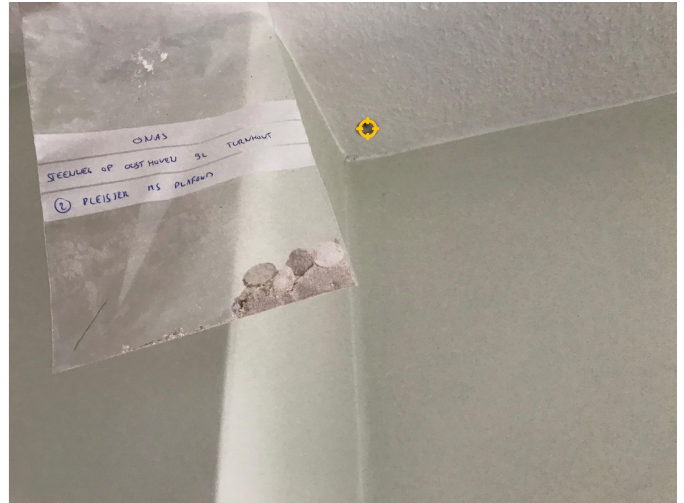
## Fiche 3: Pleister Mengstaal Plafond

Geen asbest

| # | Type | Referentie | Resultaat |
|---|---|---|---|
| 3.1 | Mengmonster | 2 | Geen asbest |

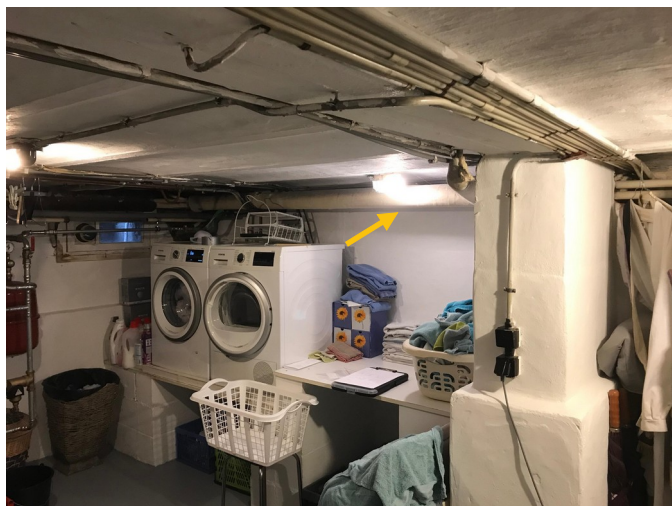
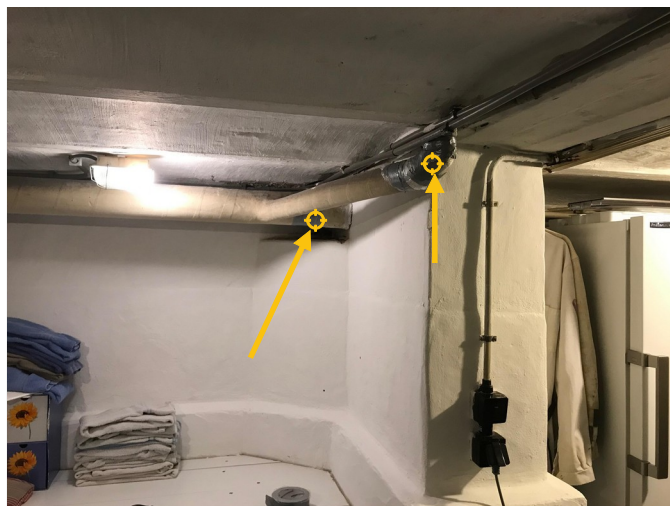
## Fiche 4: Buisisolatie pleister

Geen asbest

| # | Type | Referentie | Resultaat |
|---|---|---|---|
| 4.1 | Mengmonster | 3 recht stuk | Geen asbest |
| 4.2 | Mengmonster | 4 bocht | Geen asbest |

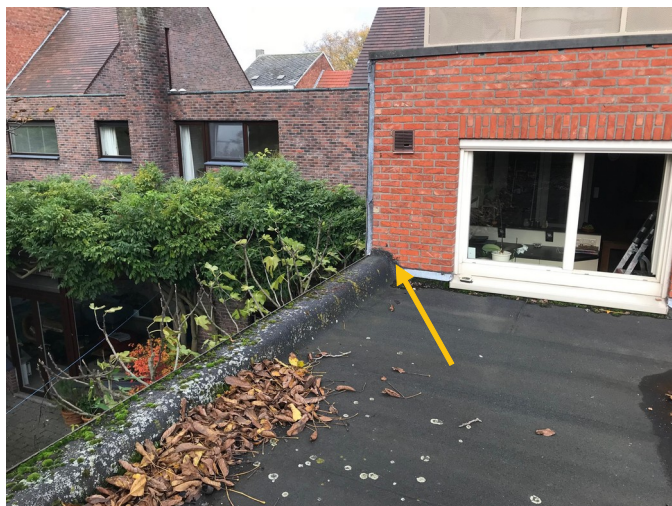
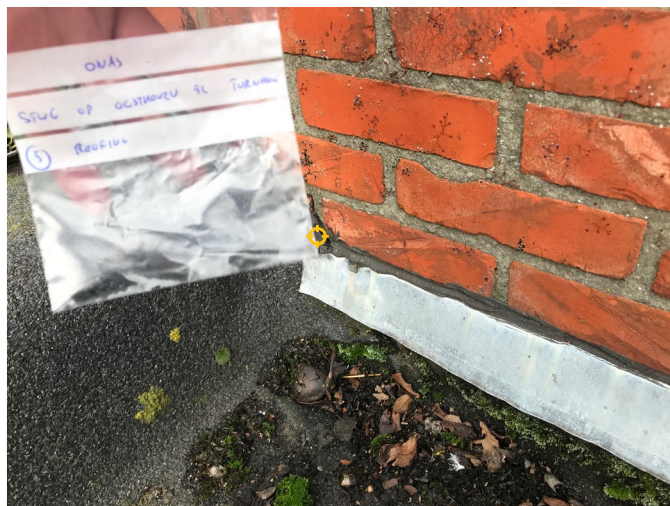
## Fiche 5: Roofing

Geen asbest

| # | Type | Referentie | Resultaat |
|---|---|---|---|
| 5.1 | Puntmonster | 5 | Geen asbest |
