# Asbestinventarisatetest

Jan de Beerstraat 3, 2360 Oud-Turnhout

Attestnummer : 20260908-000366.000

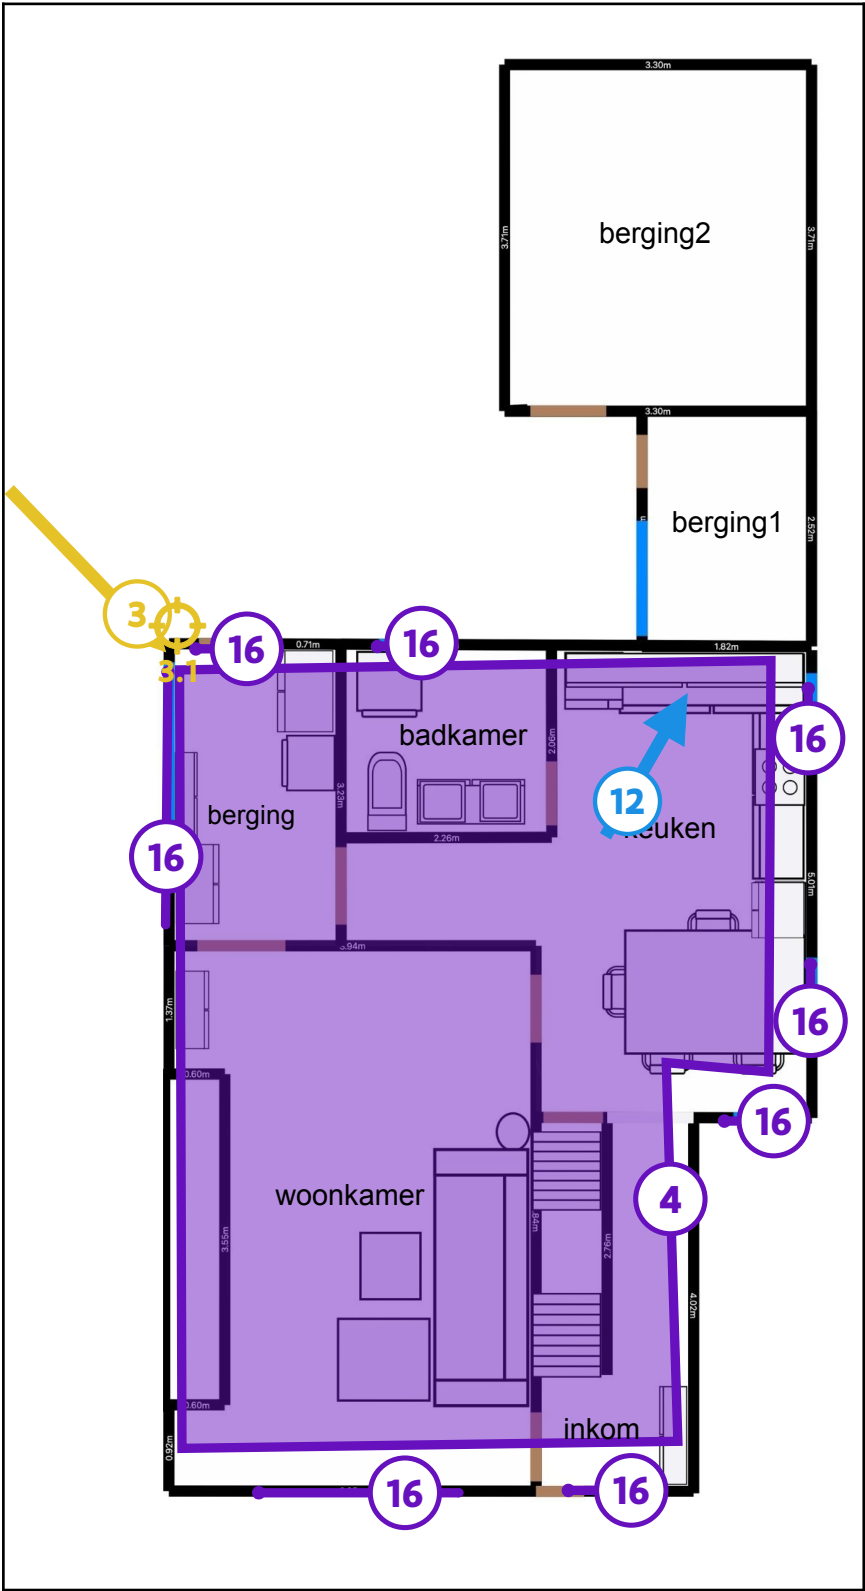
# Plan 1.2: Gelijkvloers

| 3. Steunpaal | Asbestmateriaal | Zorgvuldig beheren |

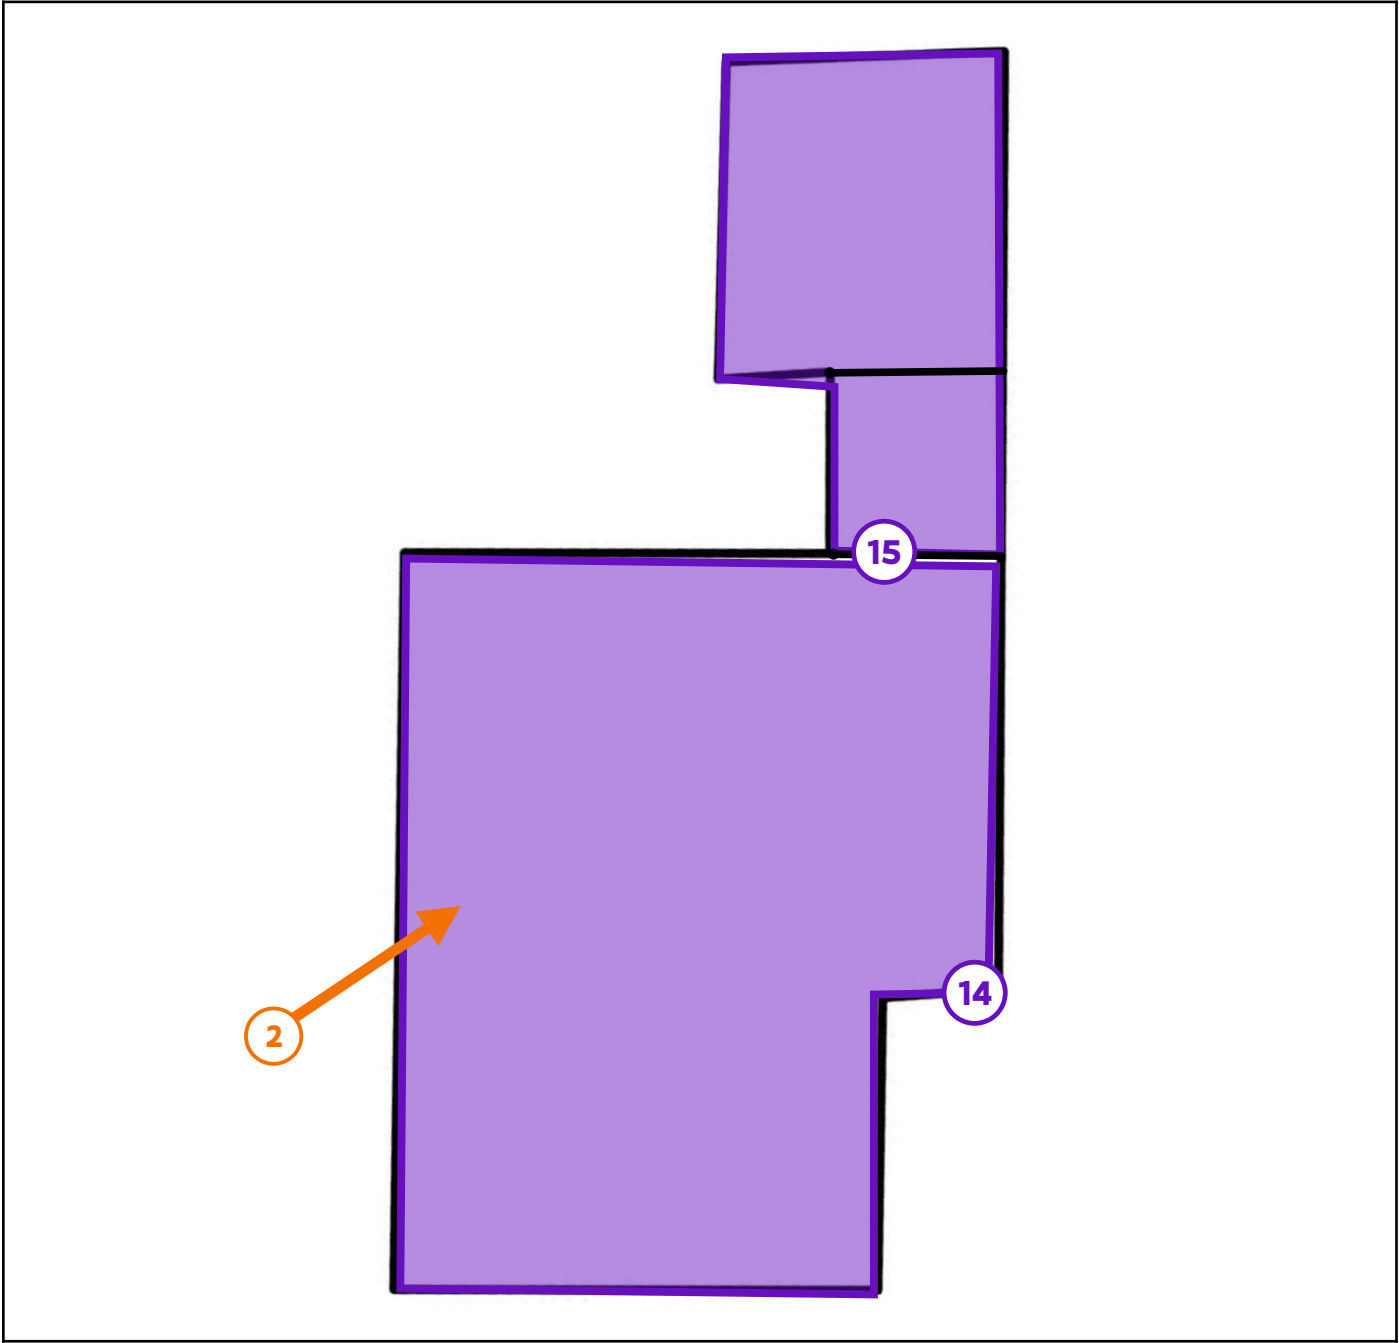
# Plan 1.10: Dakenplan

| Beschrijving | Type | Actie |
|---|---|---|
| 2. Rookgaskanaal vezelcement (schouw) | Asbestmateriaal | Verwijderen |

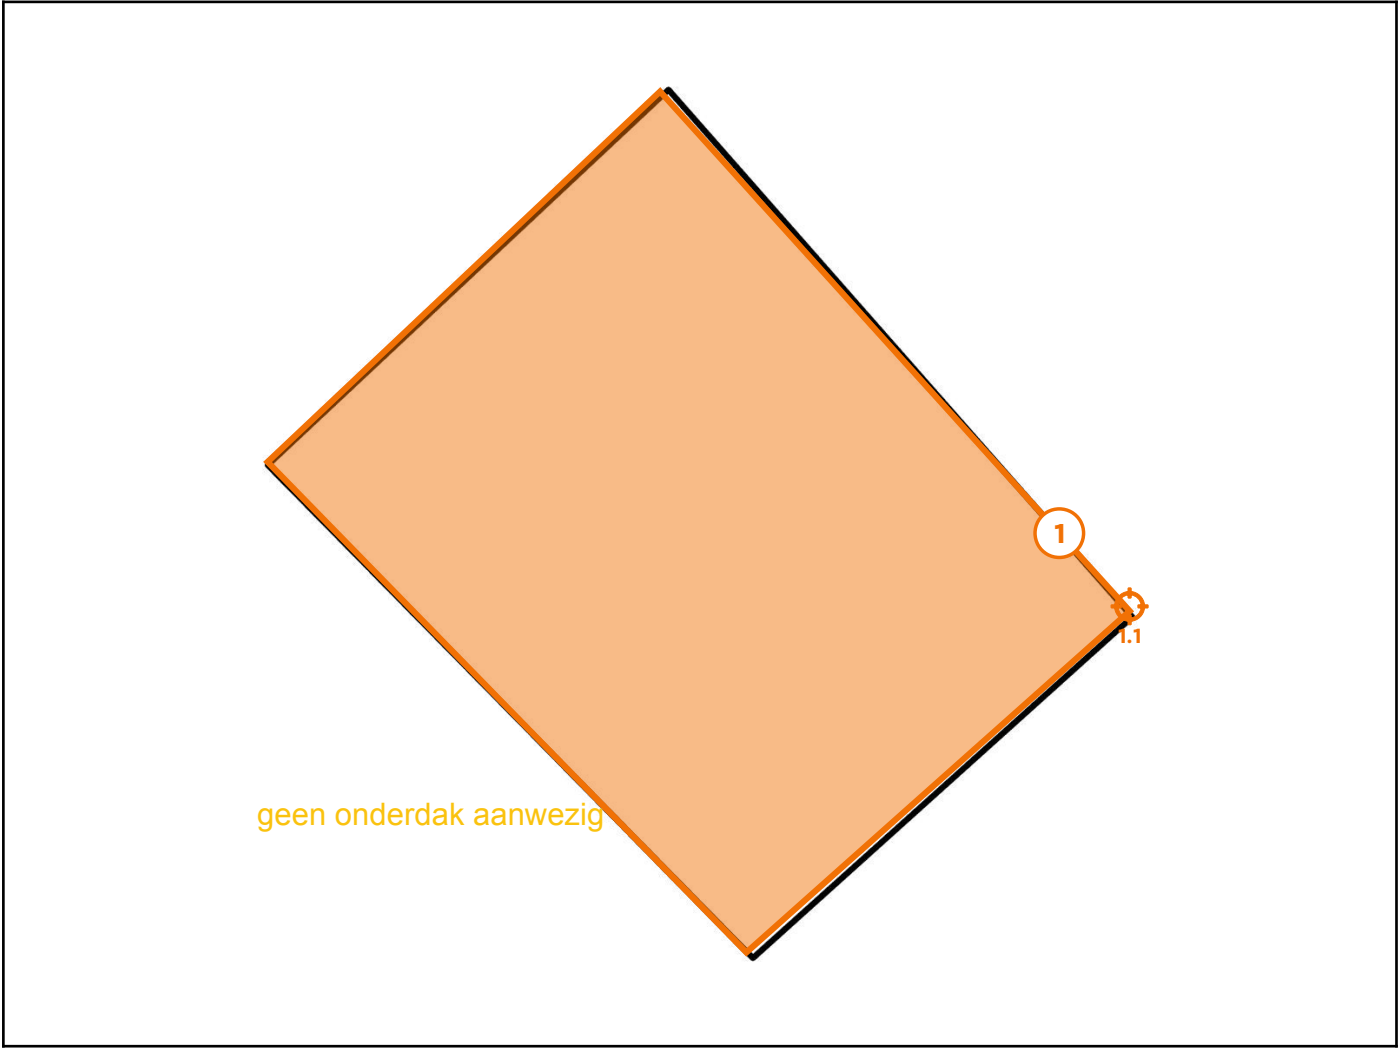
# Plan 4.1: Garage plan

| Beschrijving | Type | Actie |
|---|---|---|
| 1. Golfplaten dak garage | Asbestmateriaal | Verwijderen |
| 1.1 Code: 4 | Puntmonster | - |

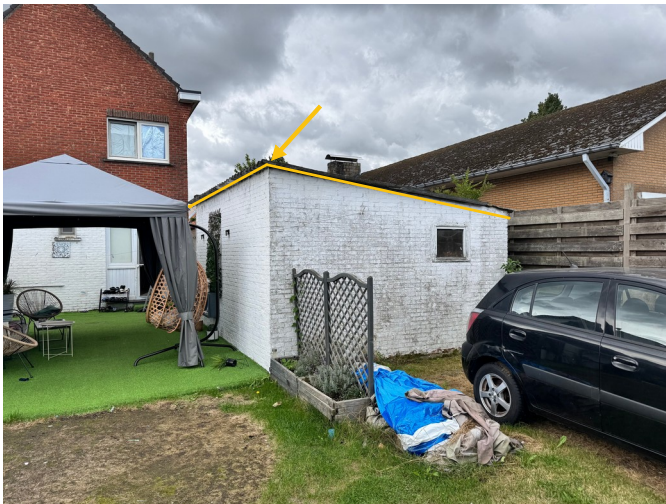
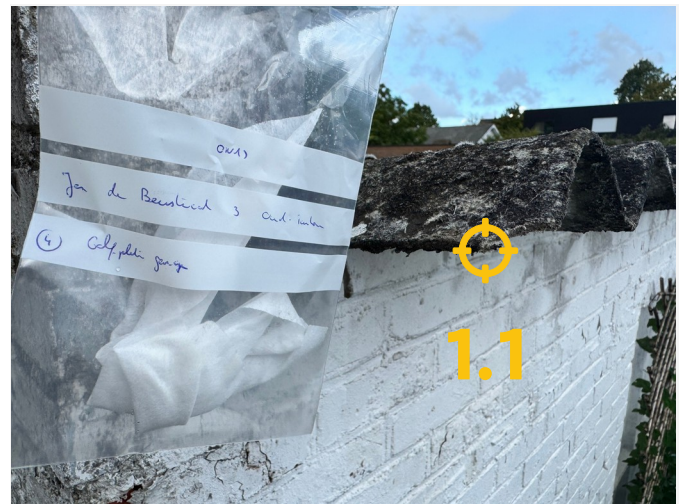
Het asbestmateriaal valt onder de mijlpaal van 2034.

| Eindbeoordeling materiaalrisico | Verhoogd materiaalrisico en/of verhoogde kans op vezelvrijgave |

| Gebondenheid | Categorie 1: hechtgebonden in oorsprong |
| Asbestsoort (vezeltype) | Alleen chrysotiel aanwezig |
| Asbestconcentratie | Laag (< 50%) |
| Toestand van het materiaal | Matig beschadigd, matig verweerd |

| # | Type | Referentie | Resultaat |
|---|---|---|---|
| 1.1 | Puntmonster | 4 | Chrysotiel |

| Beschrijving | Golfplaten dak garage |

- Verwijder dit asbestmateriaal zo snel mogelijk. Volg de toestand goed op.
- Hemelwater dat afspoelt van asbestcement daken of gevels kan asbestdeeltjes bevatten. Gebruik het enkel voor gesloten circuits (bv. spoelen toiletten). Reinig na het vervangen van het dak of de gevel de dakgoten en regenwaterput of -ton om asbesthoudend sediment of slib te verwijderen

- Eenvoudige handelingen: mag via doe-het-zelf of door werknemer(s) met opleidingsattest eenvoudige handelingen  
Als dit materiaal verwijderd kan worden zonder het te breken, te beschadigen... , dan mag met dit met eenvoudige handelingen.  
Vermijd stofvorming en stofverspreiding op elk moment van de werken. Bevochtig of fixeer het materiaal.  
Het gebruik van sneldraaiende werktuigen (boormachine, slijpschijf, hogedrukreiniger...) is verboden.  
Zorg voor gepaste persoonlijke beschermingsmiddelen: minimaal FFP3-mondmasker (EN 149), wegwerpovertrek met kap (minimaal Cat III, type 5/6), wegwerphandschoenen en overschoenen of afspoelbaar schoeisel

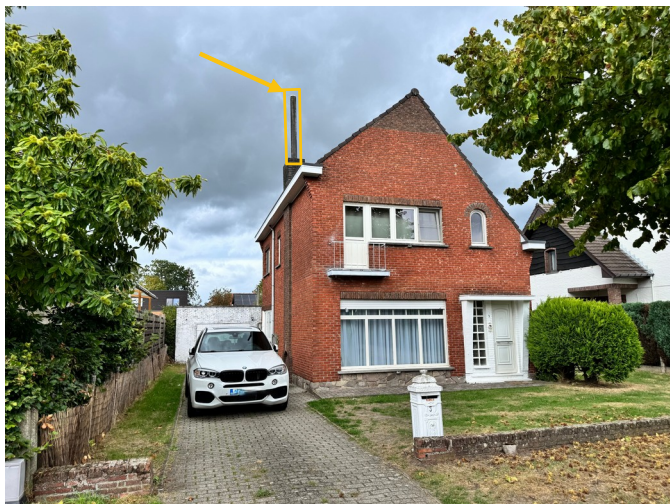
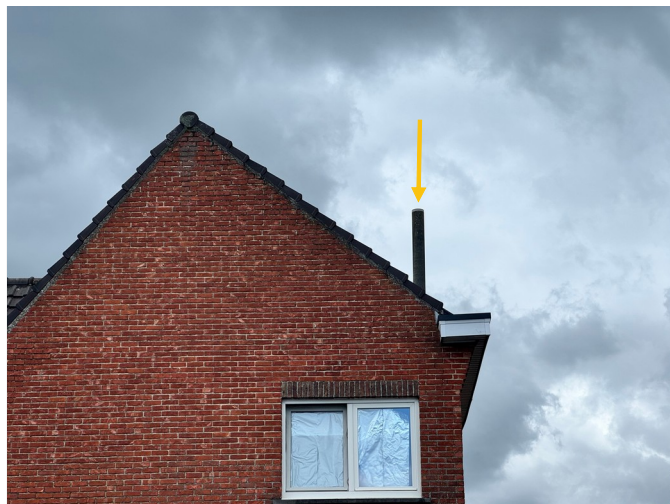
Het asbestmateriaal valt onder de mijlpaal van 2040.

| Eindbeoordeling materiaalrisico | Verhoogd materiaalrisico en/of verhoogde kans op vezelvrijgave |

| Asbestsoort (vezeltype) | Crocidoliet aanwezig |
| Toestand van het materiaal | Matig beschadigd, matig verweerd |

| Beschrijving | Rookgaskanaal vezelcement (schouw) |
| Identificatiemethode | <p>De asbestdeskundige beoordeelt het materiaal als asbestverdacht en dus asbesthoudend, en dit zonder monstername.</p> <p>Motivatie: Er is een onderzoeksbeperking die monstername verhindert; De ruimte of het materiaal bevindt zich hoger dan 3,5 meter vanaf een vaste ondergrond.</p> |

- Verwijder dit asbestmateriaal zo snel mogelijk. Volg de toestand goed op.
- Voer bijkomende staalname(s) uit.

- Eenvoudige handelingen: mag via doe-het-zelf of door werknemer(s) met opleidingsattest eenvoudige handelingen  
Als dit materiaal verwijderd kan worden zonder het te breken, te beschadigen... , dan mag met dit met eenvoudige handelingen.  
Vermijd stofvorming en stofverspreiding op elk moment van de werken. Bevochtig of fixeer het materiaal.  
Het gebruik van sneldraaiende werktuigen (boormachine, slijpschijf, hogedrukreiniger...) is verboden.  
Zorg voor gepaste persoonlijke beschermingsmiddelen: minimaal FFP3-mondmasker (EN 149), wegwerpovertal met kap (minimaal Cat III, type 5/6), wegwerphandschoenen en overschoenen of afspoelbaar schoeisel  
Afval: particulieren kunnen dit verpakt aanbieden bij hun recyclagepark (raadpleeg de voorwaarden van uw

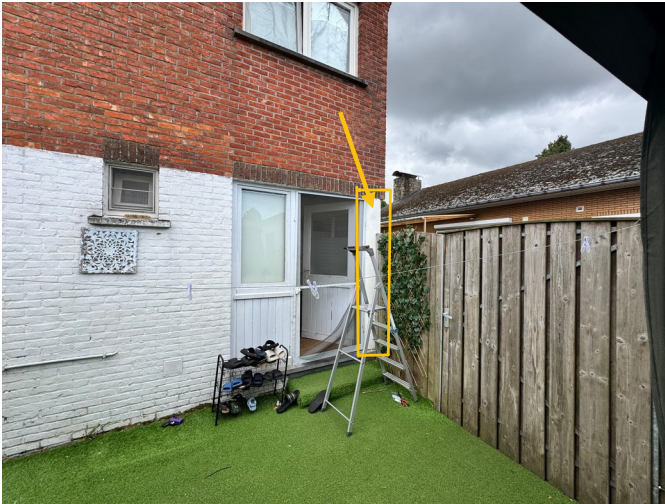
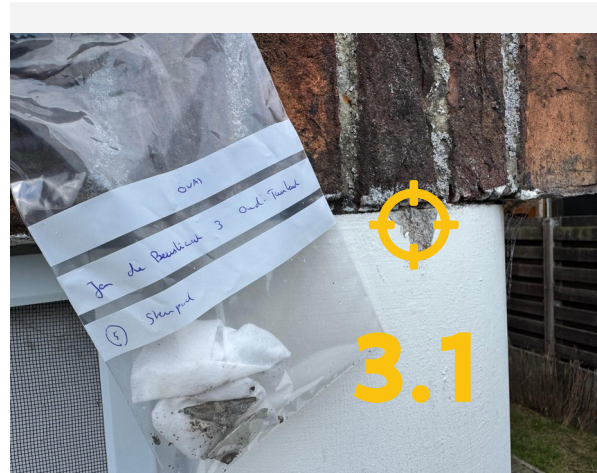
Het asbestmateriaal valt onder de mijlpaal van 2040.

Zorgvuldig beheren

- Zorg voor een veilig beheer. Vermijd het beschadigen van het asbestmateriaal. Controleer de toestand jaarlijks op wijzigingen.

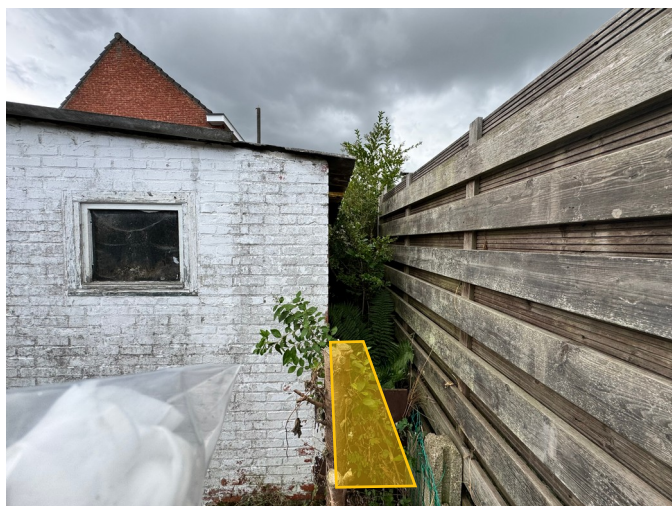
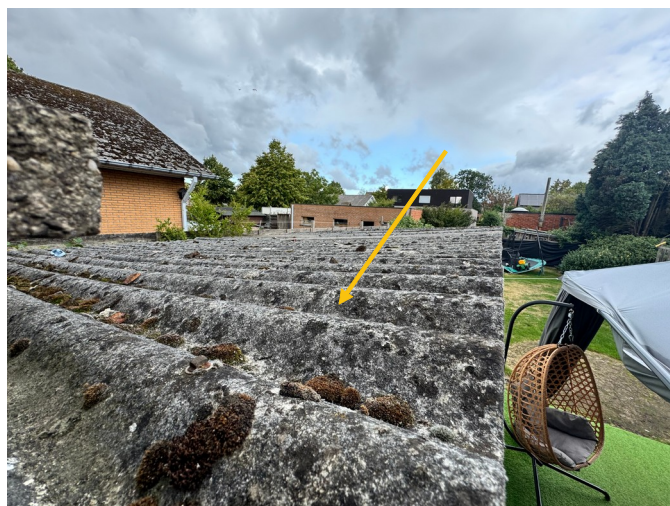
Afdruipzone/afvloeizone
