Asbestinventarisatetest

Racourhalte 2, 3401 Landen

Attestnummer : 20251031-000990.000

Uitgegeven op : 31.10.2025

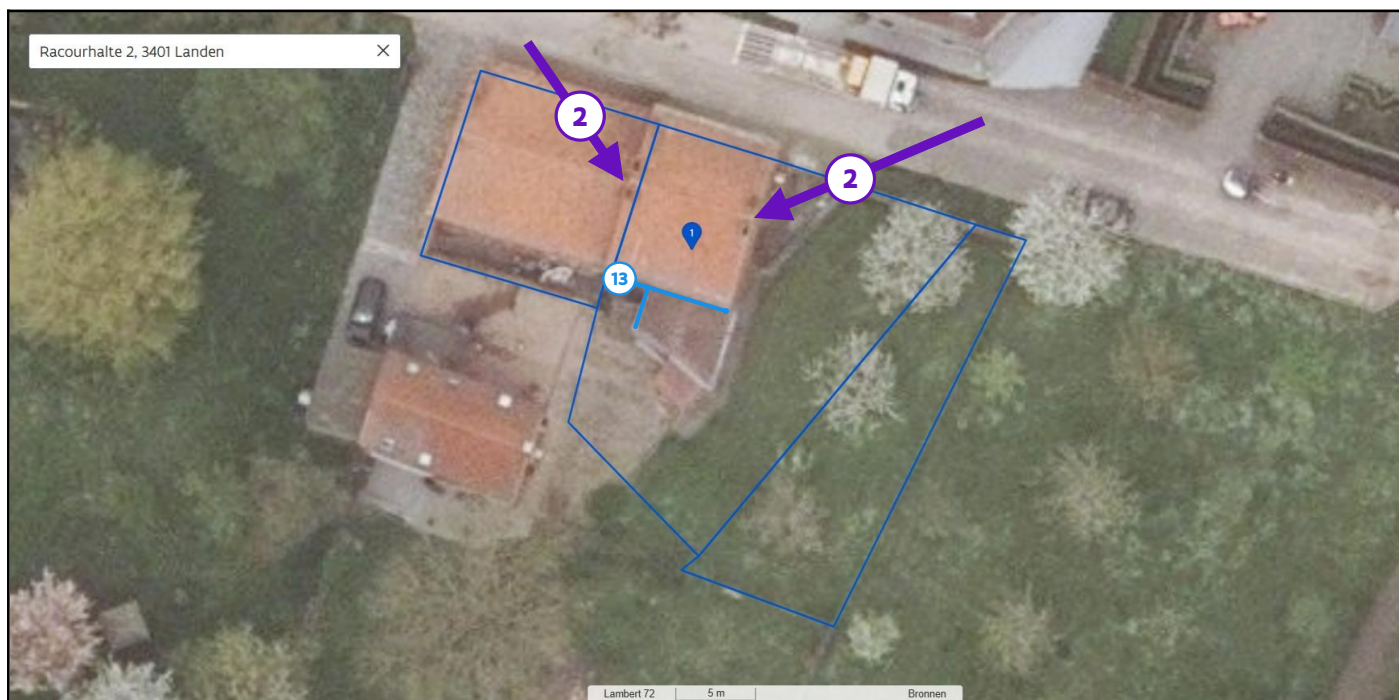
Plan 1.4: Grondstuk

Beschrijving	Type	Actie
2. Schouw	Beperking	-
13. Gevel met leien	Geen asbest	-

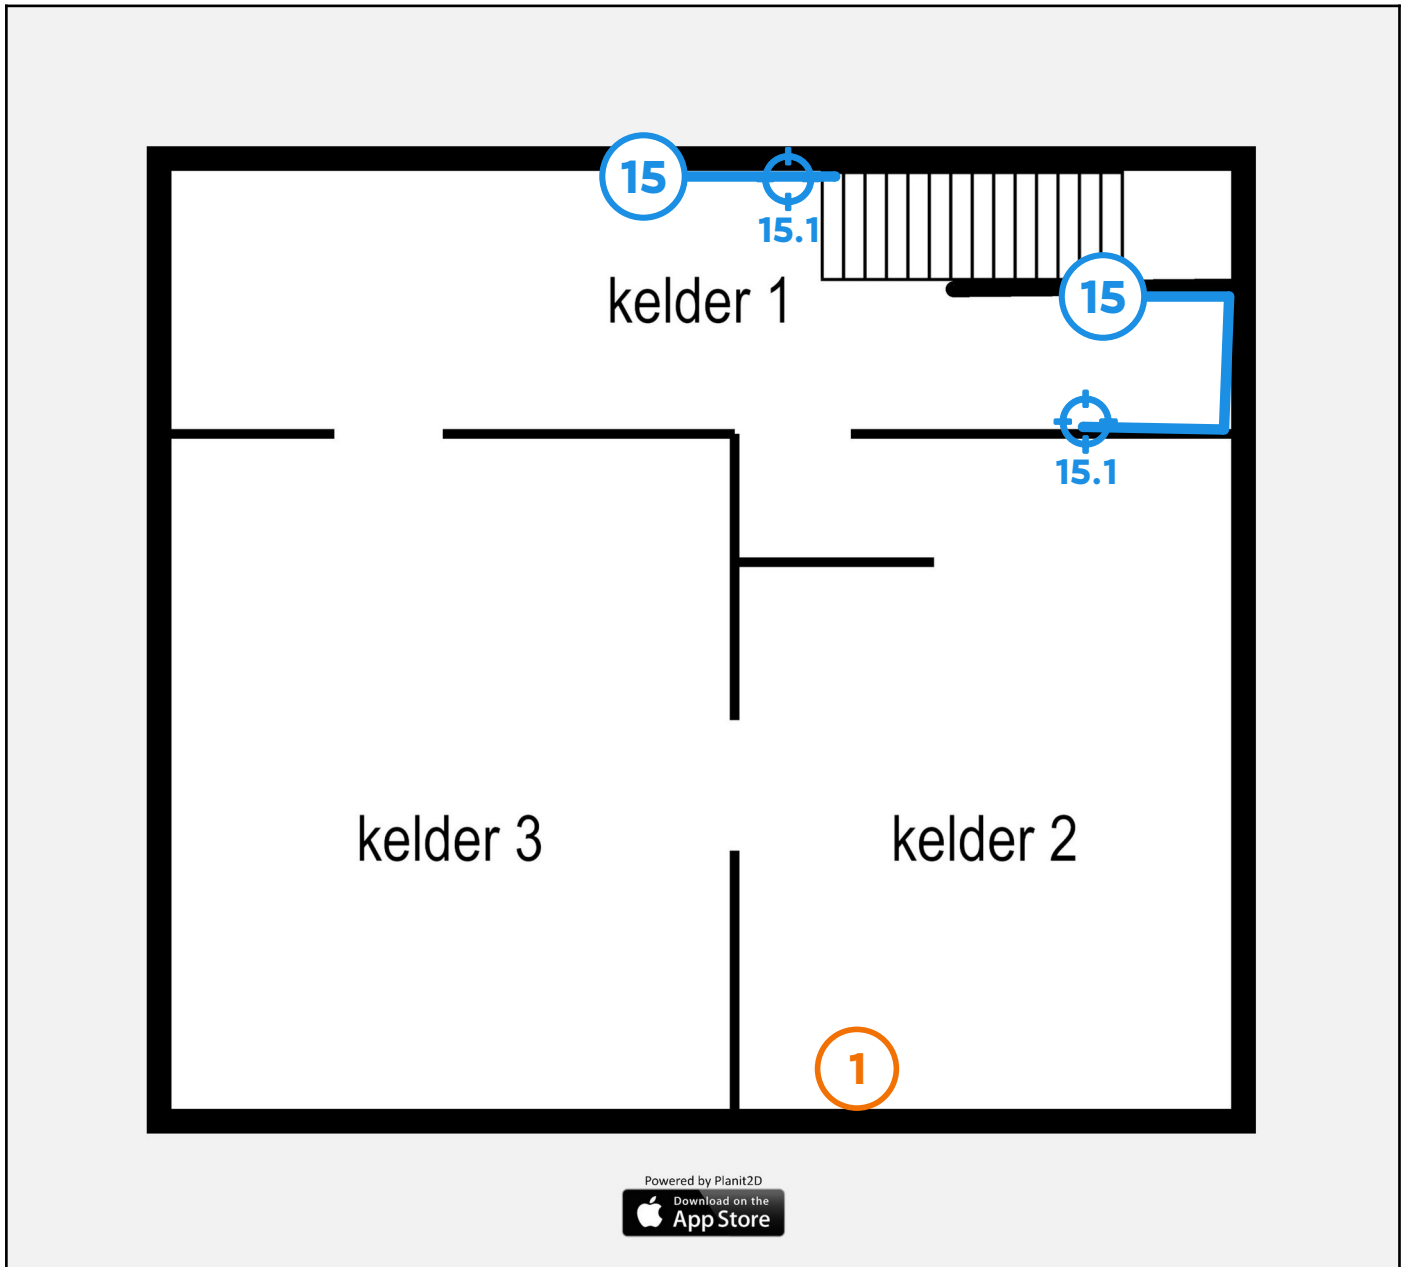
Plan 1.7: Kelder

Beschrijving	Type	Actie
1. Elektrische meter	Asbestmateriaal	Verwijderen
15. Cementen smeerlaag kelder grijs	Geen asbest	-
15.1 Code: MM03	Mengmonster	-

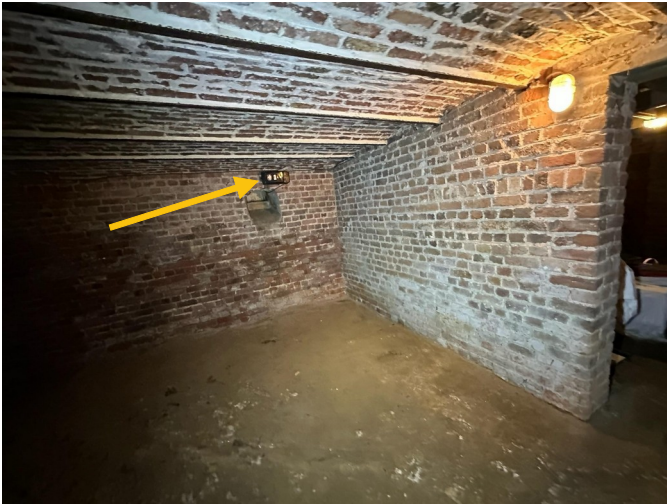
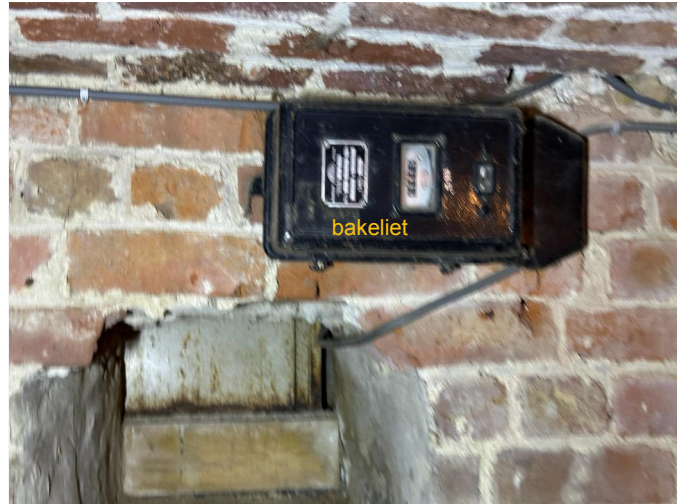
Het asbestmateriaal valt onder de mijlpaal van 2040.

Eindbeoordeling materiaalrisico	Verhoogd materiaalrisico en/of verhoogde kans op vezelvrijgave
Opmerking	De meter vertoont geen significante tekenen van ernstige beschadiging of slijtage. Er is lichte lokale verwerking.

Gebondenheid	Categorie 1: hechtgebonden in oorsprong
Asbestsoort (vezeltype)	Crocidoliet aanwezig
Asbestconcentratie	Laag (< 50%)
Afschermingsgraad van het gehele materiaal	Geheel of deels (ook) vrij aan de binnenlucht
Toestand van het materiaal	Licht beschadigd, licht verweerd. Intact calciumsilicaatmateriaal of categorie III 'gebondenheid'

Beschrijving	Elektrische meter
Omgeving	Binnen
Primaire drager	Communicatie en elektrische infrastructuur en uitrusting
Asbestmateriaal	Plaat, paneel, tablet - Type Bakeliet
Bindmiddel van asbestmateriaal	Kunststof of -hars
Gebondenheid op basis van bindmiddel	Hecht
Hoeveelheid (oppervlakte - dikte - aantal)	<ul style="list-style-type: none">• 0,20 m² - 1,00 cm - 1 stuk
Totaal volume	0,002 m ³
Eenvoudig bereikbaar	Ja
Bevestigingswijze	<ul style="list-style-type: none">• Geklemd• Geschroefd
Identificatiemethode	Vaststelling zonder monsternamen
Destructieve handeling voor identificatie	Nee
Opmerking	De elektriciteitsmeter in de kelder is van bakeliet. Bakeliet is een gekende asbestverdachte toepassing.

Verwijderen

- Zorg voor een veilig beheer. Vermijd het beschadigen van het asbestmateriaal. Controleer de toestand jaarlijks op wijzigingen.
- Voer bijkomende staalname(s) uit.

- Eenvoudige handelingen: mag via doe-het-zelf of door werknemer(s) met opleidingsattest eenvoudige handelingen
Het beschadigen van deze asbesthoudende toepassing dient strikt vermeden te worden. Deze toepassing dient integraal verwijderd te worden, zonder deze te breken of te beschadigen. Koop goedkoop een zak voor asbestafval op het containerpark. Verpak het asbestafval zonder het te breken of te beschadigen in een plastic zak en voer het als asbesthoudend afval eenvoudig en goedkoop af naar het containerpark of een erkende verwerker.

-) Wegwerpoverall Categorie III (Chemische), Type 5
-) FFP3 stoffilter
-) Handschoenen: latex, nitril en/of werkhandschoenen

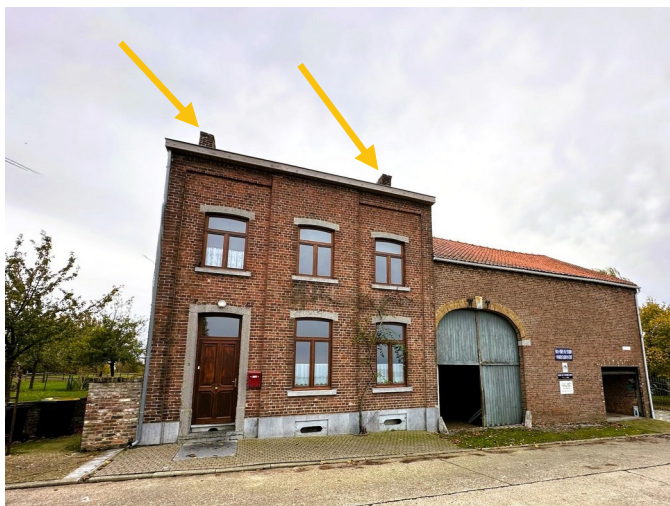
Situeringfoto

Tijdelijke beperking

Reden: Het te onderzoeken materiaal situeert zich hoger dan 3,50 m te rekenen vanaf een veilige ondergrond

Uitleg van de asbestdeskundige: De schouw bevat binnenin mogelijk een asbestcement rookgaskanaal. Laat dit onderzoeken bij eventuele werken. Met het uitgevoerde niet-destructieve onderzoek kon de binnenzijde van de schouw niet geïnspecteerd worden.

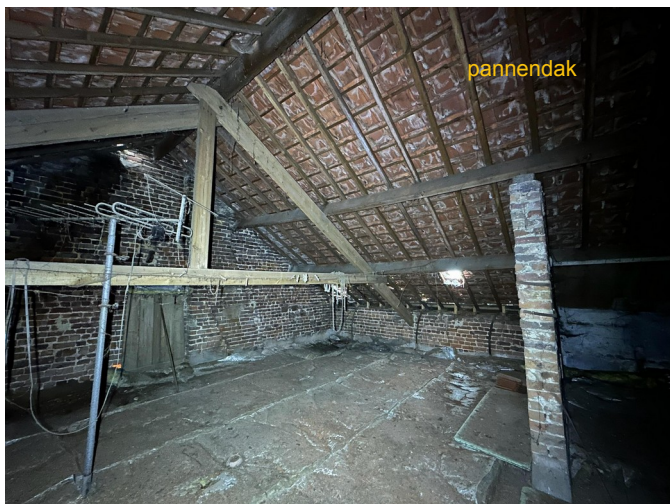
Het pannendak van het woonhuis bevat geen waarneembare asbestverdachte toepassingen. De dakconstructie is van hout en er is geen onderdakfolie aanwezig. Vanuit de zolderruimte kunnen de dakpannen vrij waargenomen worden.

De inspectie van de pannendaken boven de achterbouw bestaande uit keuken, berghok en badkamer werd uitgevoerd door enkele dakpannen te lichten. Hier is een onderdakfolie waarneembaar..

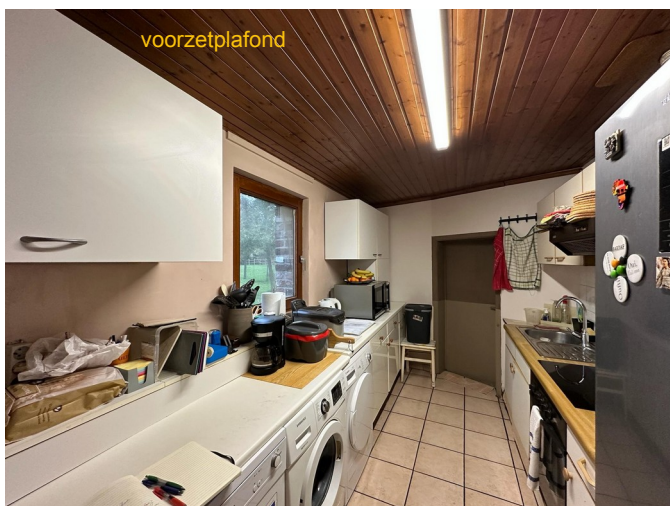
De plafonds werden afgewerkt met niet-asbestverdachte voorzetpanelen die inspectie van de bedekte structuur (opbouw, pleisterwerk) verhinderen. De keuken en kleine slaapkamer is voorzien van houten plafondplanken. De badkamer en het berghek van voorzetpanelen. De diverse kamers van het woonhuis zijn voorzien van een voorzetplafond uit gipskartonplaat. De oude vloeren van het woonhuis zijn van hout.

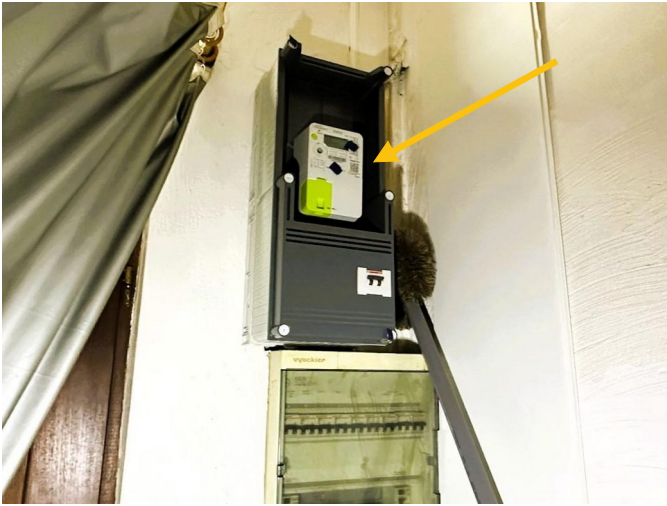
De slimme elektriciteitsmeter is recent, bevat geen bakeliet en niet van een risicobouwjaar. Het betreft een aanhoorigheid gesitueerd in de tellerruimte aan de voordeur, op het gelijkvloers.

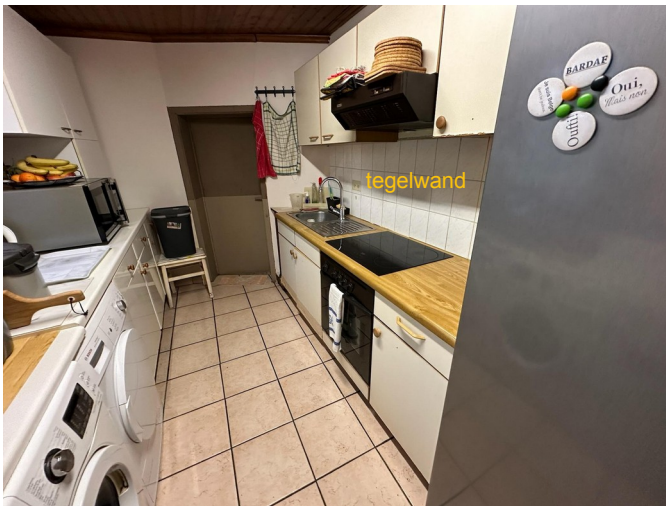
Binnenwanden en/of plafonds afgewerkt met een intacte laag faiencetegels of gelijkaardig zonder zichtbare beschadigingen. Inspectie van de onderliggende lijmlaag of tegels zelf is niet mogelijk zonder uitbreiding naar een destructief onderzoek.

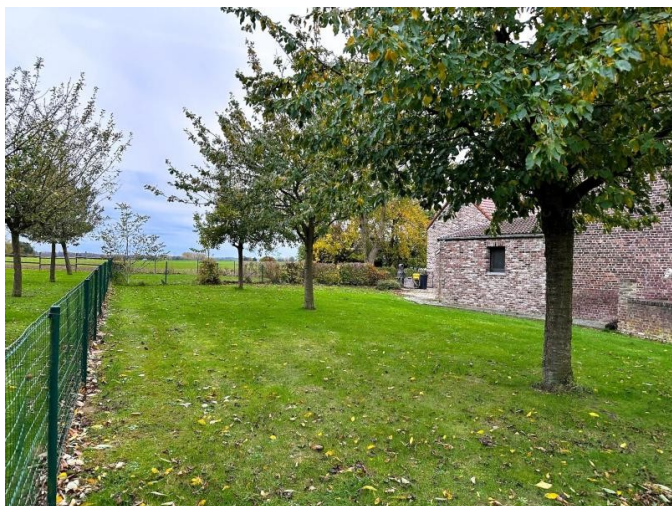
Op het grondstuk, in de tuin met terras, werden los van de eventueel aanwezige constructies, geen asbestverdachte toepassingen waargenomen.

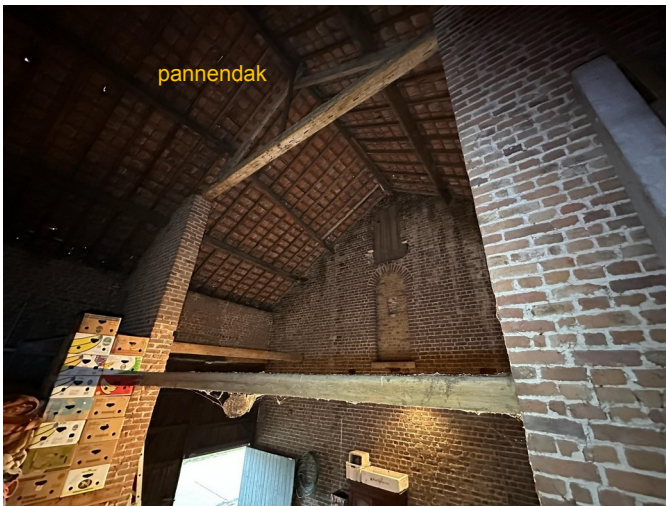
Het pannendak van de garage en werkplaats bevat geen waarneembare asbestverdachte toepassingen. De dakconstructie is van hout en er is geen onderdakfolie aanwezig. Van binnenuit kunnen de dakpannen vrij waargenomen worden.

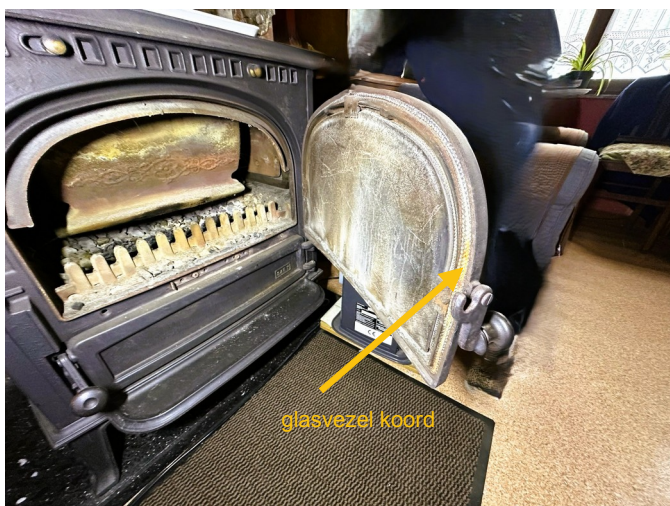
De kachel in de woonkamer bevat mogelijk niet waarneembare asbesthoudende pakkingen, koorden en/of elementen indien deze kachel van een risicobouwjaar is (<2001). Laat bij onderhoud of vervanging een onderzoek uitvoeren. Bij het uitgevoerde niet-destructieve onderzoek werden geen waarneembare, asbestverdachte toepassingen aangetroffen. Het bouwjaar of een typeplaat kon niet vastgesteld worden. Het waargenomen kachelkoord in de kacheldeur is van gevlochten glasvezel.
