Asbestinventarisatetest

Kasterstraat 3, 9230 Wetteren

Attestnummer : 20251029-000464.000

Uitgegeven op : 29.10.2025

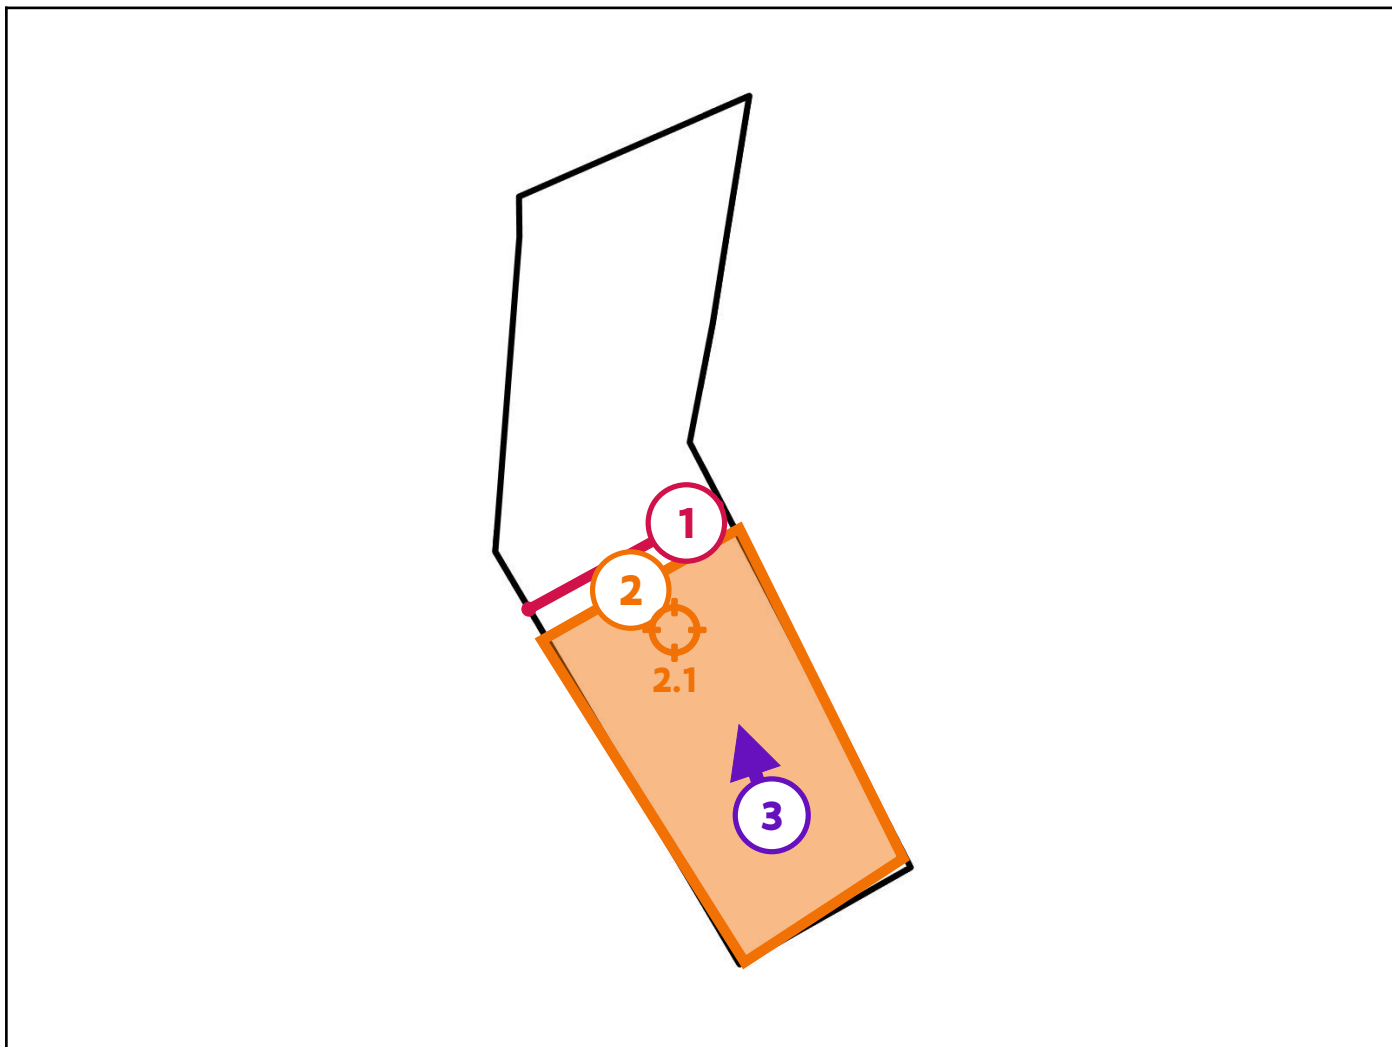
Plan 1.8: dakconstructie

Beschrijving	Type	Actie
1. Slib	Asbestmateriaal	Dringend verwijderen
2. Daklei met staalname	Asbestmateriaal	Verwijderen
2.1 Code: dak lei	Puntmonster	-
3. Schouw	Beperking	-

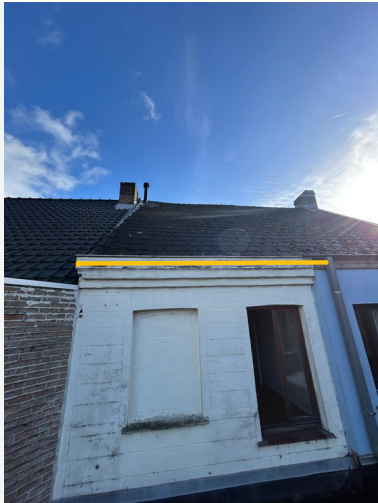
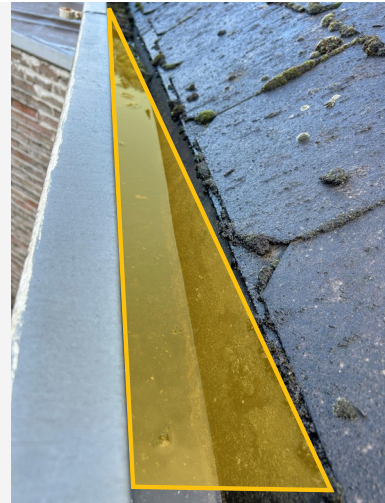
Het asbestmateriaal valt onder de mijlpaal van 2040.

- Eenvoudige handelingen: mag via doe-het-zelf of door werknemer(s) met opleidingsattest eenvoudige handelingen
Gecontamineerd slib in dakgoten bevat losse asbestvezels en brokjes sterk verweerd asbestcement, vaak met (opgedroogd) mos. Het gaat dus niet over een hechtgebonden toepassing. Verwijdering kan echter wel met de techniek van de eenvoudige handelingen, dus niet doe-het-zelf. Zorg er wel voor dat het slib vochtig genoeg is. Als het slib te droog is, kunnen tijdens de verwijdering asbestvezels vrijkomen in de omgevingslucht. Draag de nodige PBM's: tenminste een masker met FFP3-filter, wegwerp overall en wegwerp handschoenen. Het slib kan enkel naar een erkende asbest verwerker gebracht worden en niet naar een recyclagepark.

Beschrijving	Slib
Type afvalstof	Betreft resten (contaminatie) van verwerking of beschadiging
Type resten (contaminatie)	<ul style="list-style-type: none">Stukken, fragmenten (vermengd in materiaal)
Besmette materialen	<ul style="list-style-type: none">Sediment (dakgoot, afvoerbuis, regenwaterput, ...)
Bron van de resten	slib vermengd met mos en bladeren
Omgeving	Buiten
Primaire drager	dakgoot
Gebondenheid resten	Hecht
Hoeveelheid (gewicht - aantal)	<ul style="list-style-type: none">10,00 kg - 1 stuk5,00 kg - 1 stuk
Totaal gewicht	15,00 kg
Eenvoudig bereikbaar	Ja
Identificatiemethode	Vaststelling zonder monstername
Opmerking	Slib thv woonhuis slib thv tuinhuis

- Verwijder het asbestafval.
- Voer bijkomende staalname(s) uit.

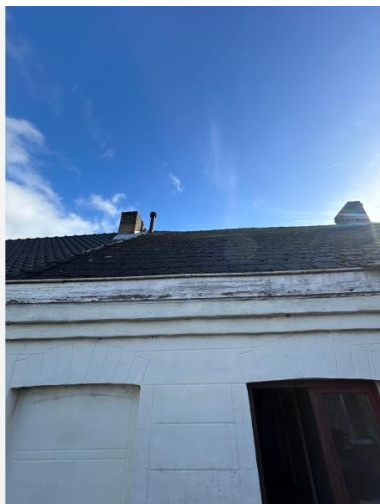
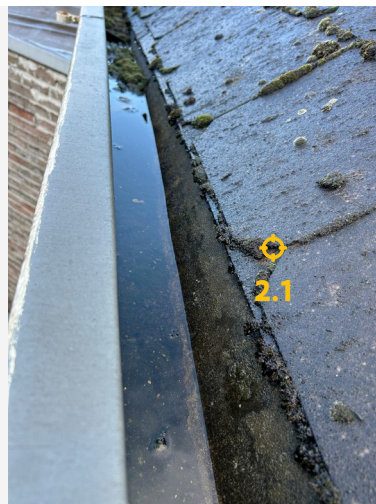
Het asbestmateriaal valt onder de mijlpaal van 2034.

Eindbeoordeling materiaalrisico	Verhoogd materiaalrisico en/of verhoogde kans op vezelvrijgave
---------------------------------	--

Gebondenheid	Categorie 1: hechtgebonden in oorsprong
Asbestsoort (vezeltype)	Alleen chrysotiel
Asbestconcentratie	Laag (< 50%)
Afschermingsgraad van het gehele materiaal	Geheel of deels (ook) vrij aan de binnenlucht
Toestand van het materiaal	Matig beschadigd, matig verweerd

#	Type	Referentie	Resultaat
2.1	Puntmonster	dak lei	Chrysotiel

Beschrijving	Daklei met staalname
Omgeving	Buiten
Primaire drager	Schuin dak
Asbestmateriaal	Dak- en gevelbekleding - Lei, shingle
Bindmiddel van asbestmateriaal	Cement
Gebondenheid op basis van bindmiddel	Hecht
Hoeveelheid (oppervlakte - aantal)	<ul style="list-style-type: none">• 150,00 m² - 1 stuk
Totale oppervlakte	150,00 m ²
Eenvoudig bereikbaar	Ja
Bevestigingswijze	<ul style="list-style-type: none">• Genageld, geniet
Identificatiemethode	Vaststelling met monstername
Destructieve handeling voor identificatie	Nee
Opmerking	Aangegeven hoeveelheden en gewichten berusten louter op grove inschattingen en kunnen niet gebruikt worden in het kader van een meetstaat voor werken.

- Zorg voor een veilig beheer. Vermijd het beschadigen van het asbestmateriaal. Controleer de toestand jaarlijks op wijzigingen.
- Hemelwater dat afspoelt van asbestcement daken of gevels kan asbestdeeltjes bevatten. Gebruik het enkel voor gesloten circuits (bv. spoelen toiletten). Reinig na het vervangen van het dak of de gevel de dakgoten en regenwaterput of -ton om asbesthoudend sediment of slib te verwijderen

- Eenvoudige handelingen: mag via doe-het-zelf of door werknemer(s) met opleidingsattest eenvoudige handelingen
Hechtgebonden asbest:
Als dit materiaal verwijderd kan worden zonder het te breken, te beschadigen, dan mag met dit met eenvoudige handelingen.
Vermijd stofvorming en stofverspreiding op elk moment van de werken. Bevochtig of fixeer het

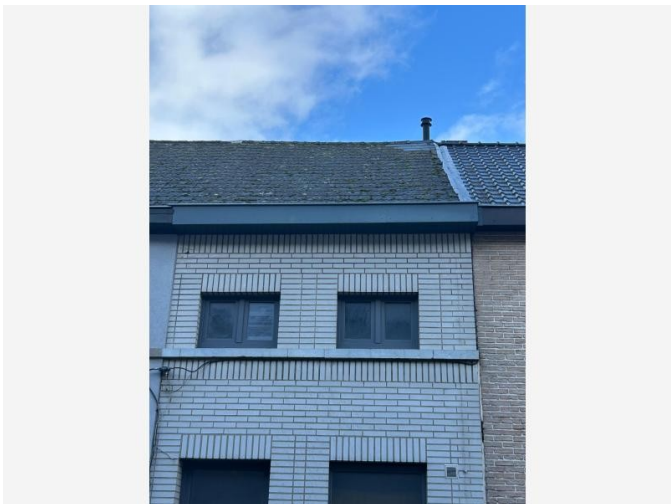
Situeringfoto

Tijdelijke beperking

Reden: Het te onderzoeken materiaal situeert zich hoger dan 3,50 m te rekenen vanaf een veilige ondergrond

Uitleg van de asbestdeskundige: Langs het exterieur zijn geen asbestverdachte materialen waarneembaar: bakstenen.

Het interieur van de schouw kan niet gecontroleerd worden, hoger dan 3,5 m.

Bij renovatie of afbraak, waakzaam zijn voor de inwendige structuur en buizen binnen in de schouw, dit over de volledige lengte van de schouw.

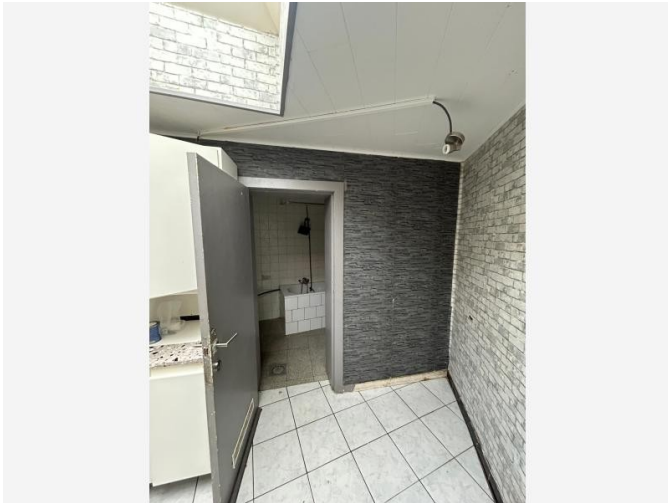
Er werden voorzetwanden (valse muren) aangebracht. Als deskundige kan ik geen uitspraak doen over eventuele asbestverdachte toepassingen die aanwezig zijn of verborgen zitten achter de voorzetwanden. Bij renovaties, sloop of verbouwingen is het aan te raden een destructieve asbestinventaris op te stellen voor deze ruimtes.

Op de dag van de inspectie was het materiaal van de voorzetwanden niet definieerbaar. (hout, gipskarton, kunststof...)

De adi is opzoek gegaan naar de smeerlaag van eventuele gipskarton platen. De smeerlagen waren niet waarneembaar.

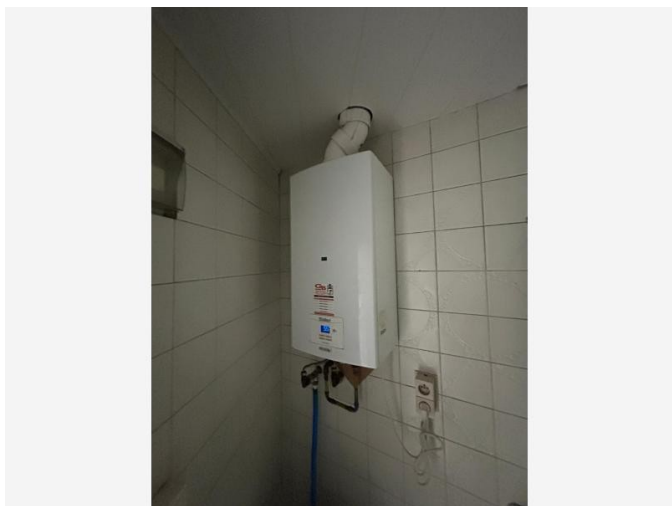
De materialen aan de stookketel werden gecontroleerd: dichtingen, isolerend materiaal....

Er werden geen asbestverdachte materialen waargenomen langs het exterieur.

Wees waakzaam bij afbraak, voor inwendige materialen.

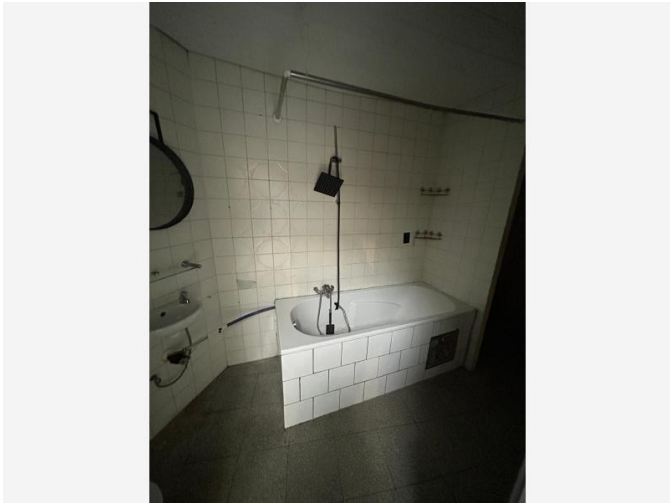
Er werden gelijmde tegels aangebracht aan de muren.

De materialen zijn in goede staat en niet verweerd.

De materialen zijn niet bemonsterbaar volgens het inspectieprotocol van het niet destructief onderzoek.

De lijm is niet bereikbaar voor monsternamen omdat de materialen intact zijn (lijm afgedekt).

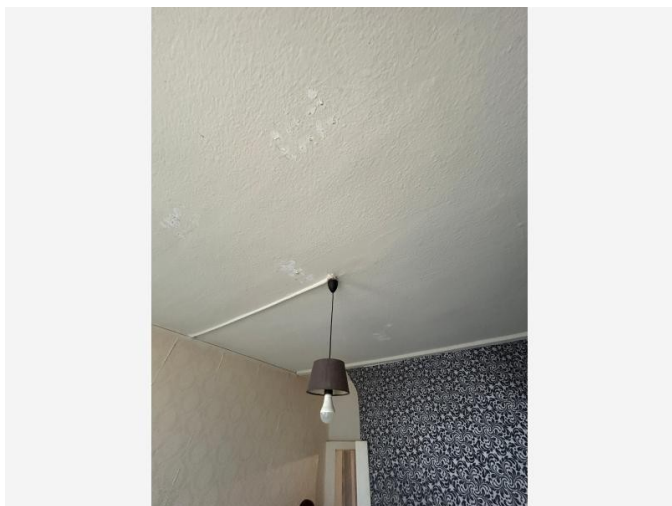
Er werden verlaagde plafonds aangebracht.

De verlaagde plafonds bestaan uit volgende materialen: gipsplaten, hout en kunststof.

De deskundige kan geen uitspraak doen over onderliggende materialen .

Op de dag van de inspectie was het materiaal van de verlaagde plafonds niet definieerbaar. (hout, gipskarton, kunststof...)

De adi is opzoek gegaan naar de smeerlaag van eventuele gipskarton platen. De smeerlagen waren niet waarneembaar.

Daarbij kan een aanvullend destructief onderzoek uitsluitel bieden .

Wees waakzaam bij afbraak.

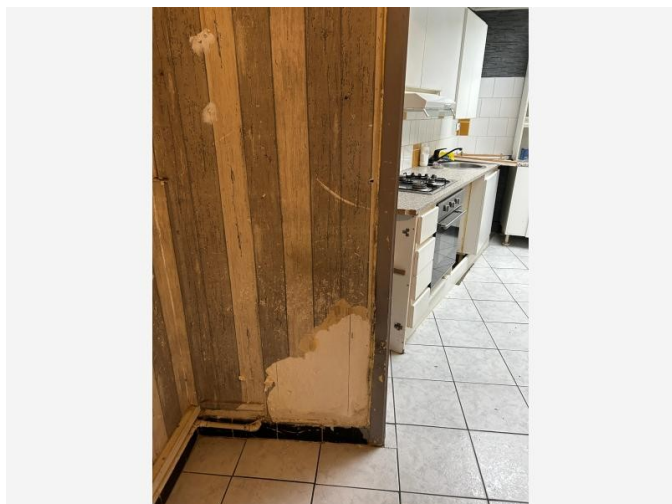
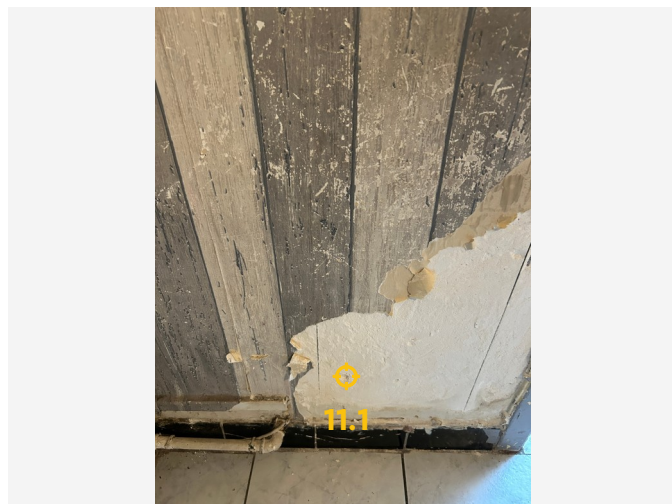
Geen asbest

#	Type	Referentie	Resultaat
11.1	Mengmonster	Wandpleister	Geen asbest

Beschrijving	Pleisterwerk wand met staalname
Omgeving	Binnen
Primaire drager	Binnenwand
Bindmiddel van materiaal	Gips - kalk
Gebondenheid op basis van bindmiddel	Niet-hechtgebonden
Hoeveelheid (oppervlakte - dikte - aantal)	• 300,00 m ² - 0,40 cm - 1 stuk
Totaal volume	1,20 m ³
Identificatiemethode	Vaststelling met monstername
Destructieve handeling voor identificatie	Nee
Opmerking	<p>Aangegeven hoeveelheden en gewichten berusten louter op grove inschattingen en kunnen niet gebruikt worden in het kader van een meetstaat voor werken.</p> <p>Er werd een mengstaal van pleisterwerk genomen in volgende lokalen:</p> <p>Individuele ruimte</p> <p>Natte ruimte (keuken, badkamer) nvt</p> <p>Stookplaats</p> <p>Trappenhal</p>
