# Asbestinventarisatetest

Streuvelswijk 12, 8908 Ieper

Attestnummer : 20260723-000076.000

Uitgegeven op : 23.07.2026

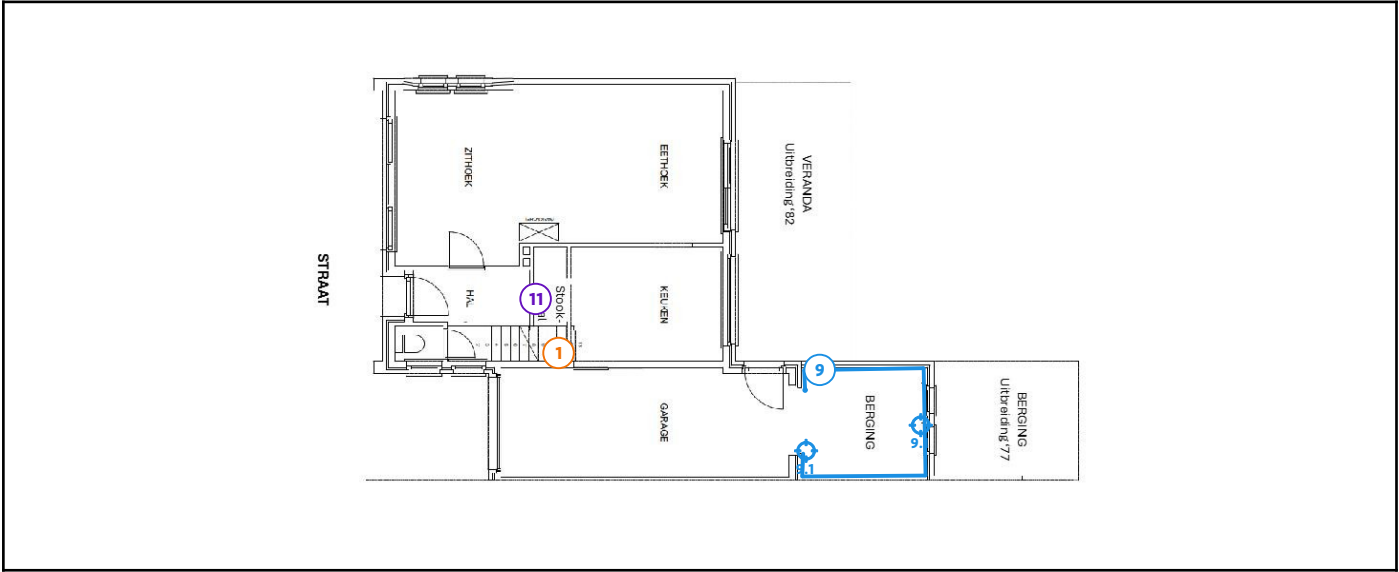
# Plan 1.1: Grondplan

| Beschrijving | Type | Actie |
|---|---|---|
| 1. AEEA in bakeliet | Asbestmateriaal | <a href="#">Verwijderen</a> |

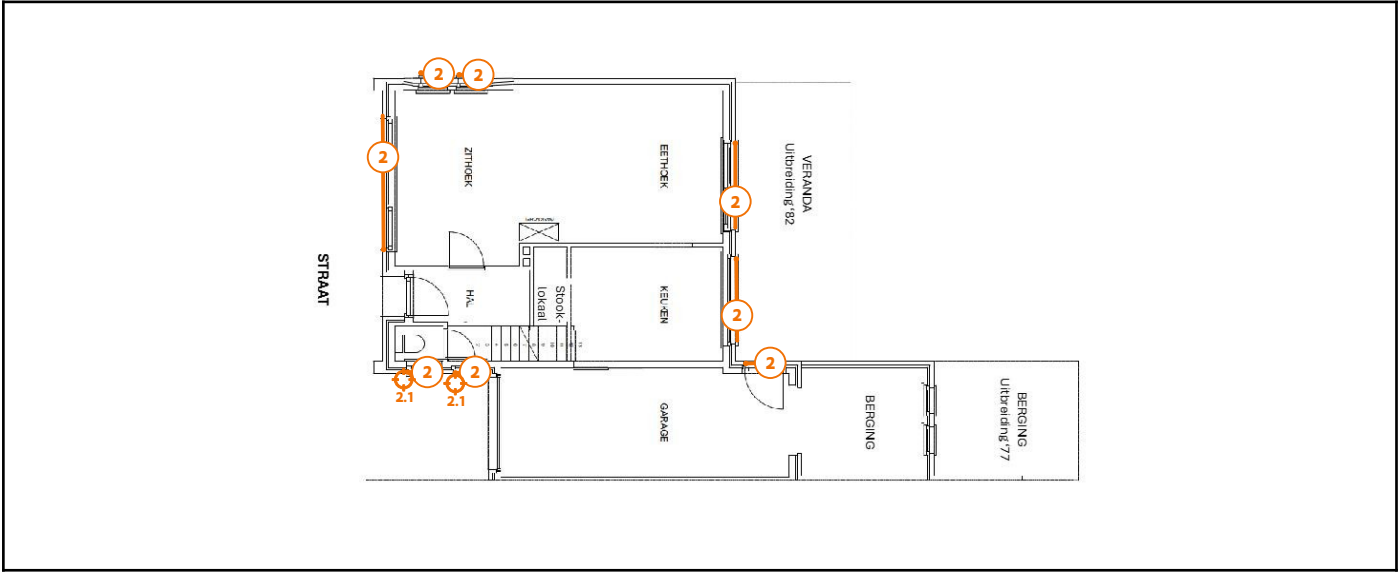
# Plan 1.5: Grondplan

| Beschrijving | Type | Actie |
|---|---|---|
| 2. Oude restanten mastiek - kader / gevel | Asbestmateriaal | Maatregelen nemen |
| 2.1 Code: A-12516-mm04 | Mengmonster | - |

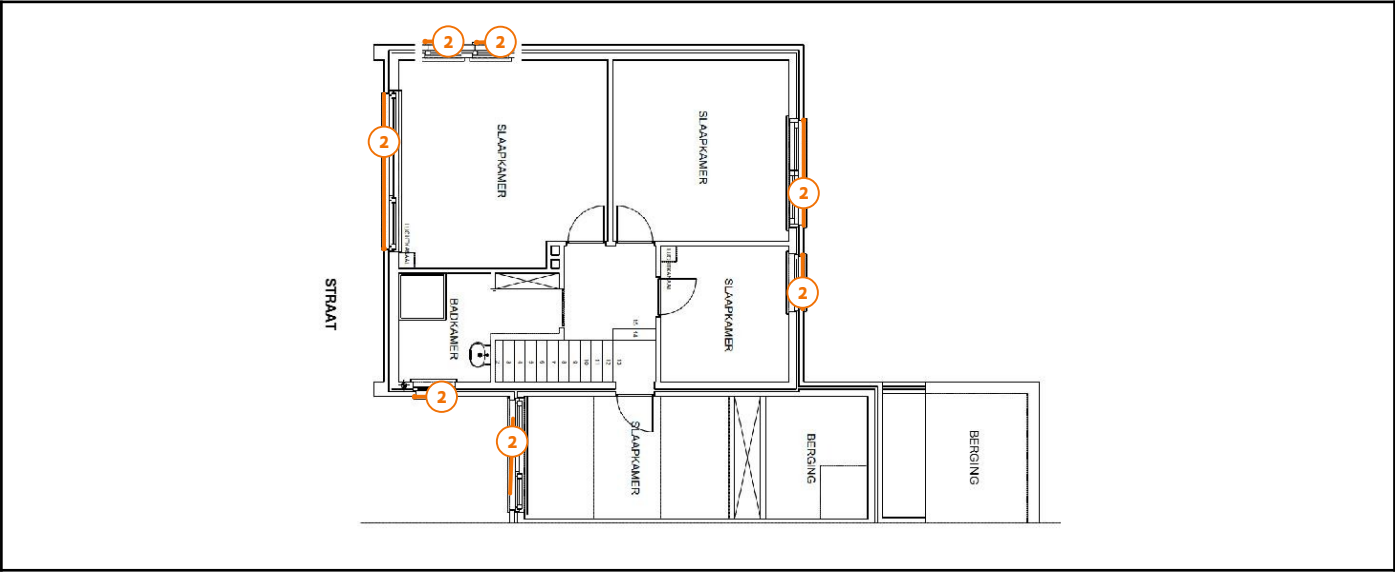
# Plan 1.9: Verdiep

| Beschrijving | Type | Actie |
|---|---|---|
| 2. Oude restanten mastiek - kader / gevel | Asbestmateriaal | Maatregelen nemen |

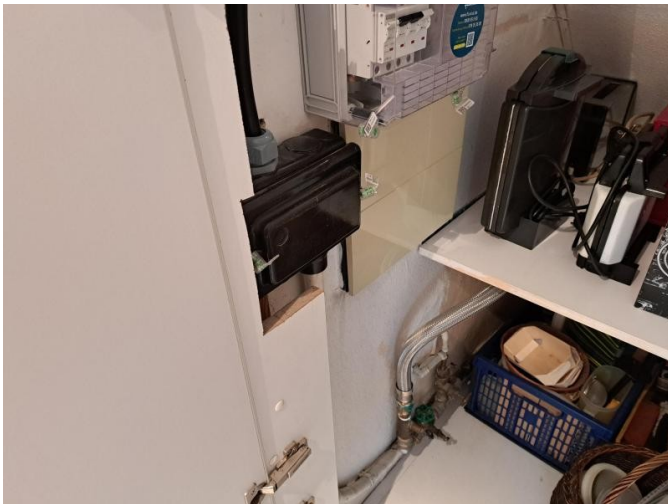
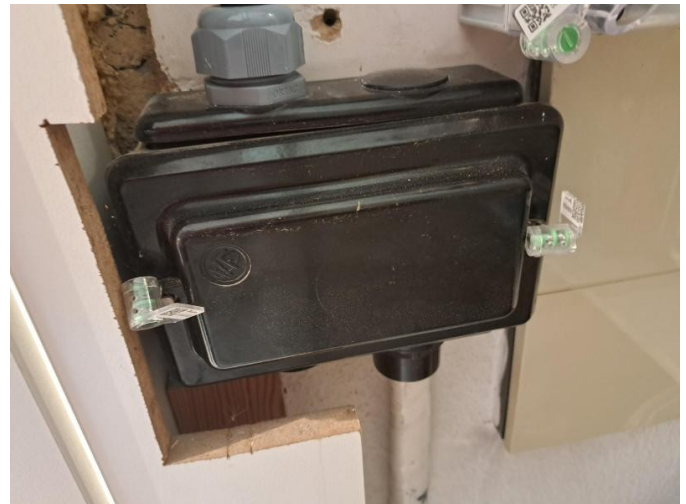
| Eindbeoordeling materiaalarisico | Verhoogd materiaalarisico en/of verhoogde kans op vezelvrijgave |

| Gebondenheid | Categorie 1: hechtgebonden in oorsprong |
| Asbestsoort (vezeltype) | Crocidoliet aanwezig |
| Asbestconcentratie | Laag (< 50%) |
| Afschermingsgraad van het gehele materiaal | Geheel of deels vrij aan de binnenlucht, maar geen contact met binnenluchtstromen |
| Toestand van het materiaal | Licht beschadigd, licht verweerd. Intacte calciumsilicaatplaat of materiaal met categorie 3-gebondenheid |

| Beschrijving | AEEA in bakeliet |
| Identificatiemethode | <p>De asbestdeskundige beoordeelt het materiaal als asbestverdacht en dus asbesthoudend, en dit zonder monstername.</p> <p>Motivatie: De monstername brengt andere schade aan dan schade die inherent is aan de monstername.</p> |

Verwijderen

- Zorg voor een veilig beheer. Vermijd het beschadigen van het asbestmateriaal. Controleer de toestand jaarlijks op wijzigingen.
- Verwijder dit asbestmateriaal zo snel mogelijk. Volg de toestand goed op.
- Voer bijkomende staalname(s) uit.

- Eenvoudige handelingen: mag via doe-het-zelf of door werknemer(s) met opleidingsattest eenvoudige handelingen  
Verwijder asbesttoepassing na buitendienststelling

Het gebruik van sneldraaiende werktuigen (boormachine, slijpschijf, hogedrukreiniger...) is verboden.

Zorg voor gepaste persoonlijke beschermingsmiddelen: minimaal FFP3-mondmasker (EN 149), wegwerpovertrek met kap (minimaal Cat III, type 5/6), wegwerphandschoenen en overschoenen of afspoelbaar

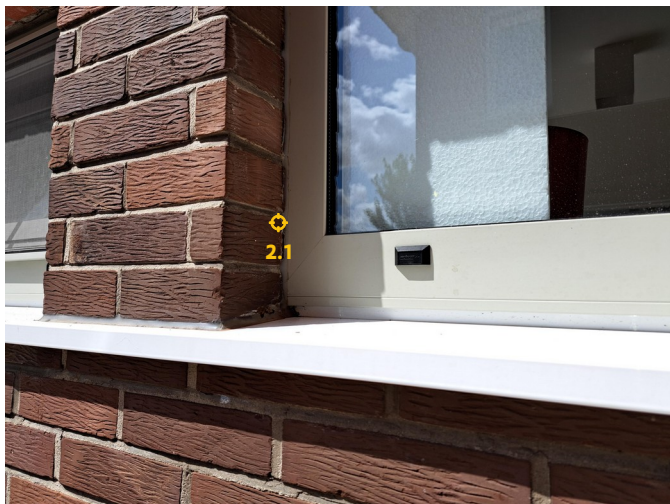
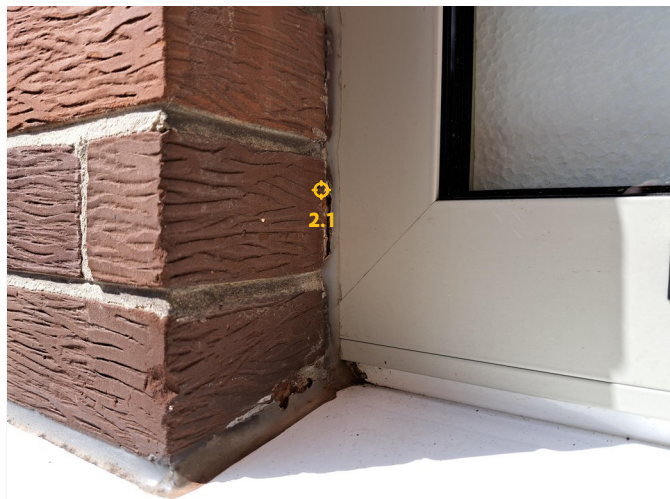
| Eindbeoordeling materiaalrisico | Verhoogd materiaalrisico en/of verhoogde kans op vezelvrijgave |

| Asbestsoort (vezeltype) | Alleen chrysotiel aanwezig |
| Toestand van het materiaal | Matig beschadigd, matig verweerd |

| # | Type | Referentie | Resultaat |
|---|---|---|---|
| 2.1 | Mengmonster | A-12516-mm04 | Chrysotiel |

| Beschrijving | Oude restanten mastiek - kader / gevel |
| Eenvoudig bereikbaar | Nee <ul style="list-style-type: none"><li>• Het asbestmateriaal is bedekt (uitgezonderd laag verf, coating, behang, kunststof, textiel) en het wegnemen van het bedekkende materiaal kan niet zonder het bedekkende materiaal te beschadigen.</li></ul> |

Maatregelen nemen

- Zorg voor een veilig beheer. Vermijd het beschadigen van het asbestmateriaal. Controleer de toestand jaarlijks op wijzigingen.
- Scherm in afwachting van verwijdering het asbestmateriaal af van luchtstromingen en verstoring: bijvoorbeeld door het te verpakken, te fixeren, af te dekken, signalisatie - afbakening aan te brengen, ...
- Verwijder dit asbestmateriaal zo snel mogelijk. Volg de toestand goed op.

- Eenvoudige handelingen: mag via doe-het-zelf of door werknemer(s) met opleidingsattest eenvoudige handelingen  
Als dit materiaal verwijderd kan worden zonder het te breken, te beschadigen... , dan mag met dit met eenvoudige handelingen.

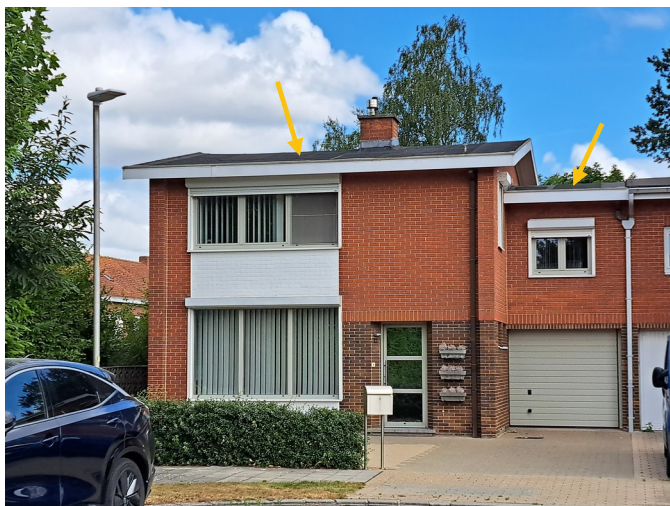
Situeringsfoto

**Reden:** Het te onderzoeken materiaal situeert zich hoger dan 3,50 m te rekenen vanaf een veilige ondergrond

**Uitleg van de asbestdeskundige:** Delen van het dakvlak zijn hoger gelegen dan 3,50 m

Deze delen zijn ook niet via laagst gelegen dak veilig bereikbaar.

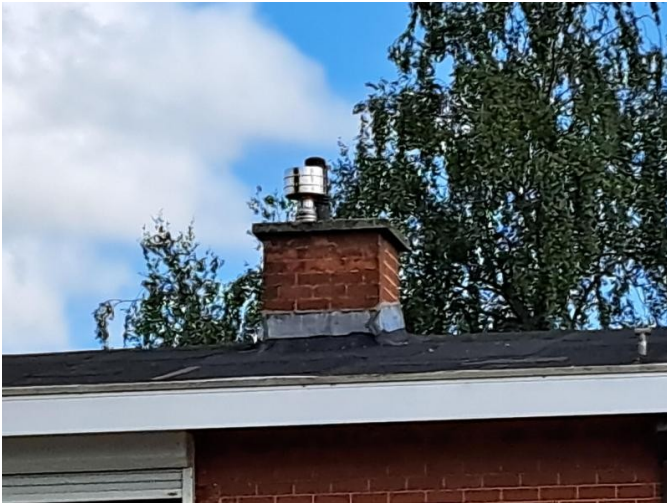
*Situeringsfoto*

**Reden:** Het te onderzoeken materiaal situeert zich hoger dan 3,50 m te rekenen vanaf een veilige ondergrond

**Uitleg van de asbestdeskundige:** De schouw bevat binnenin mogelijk een rookgaskanaal in asbestcement.

Laat dit bij werken onderzoeken door een bevoegd technicus.

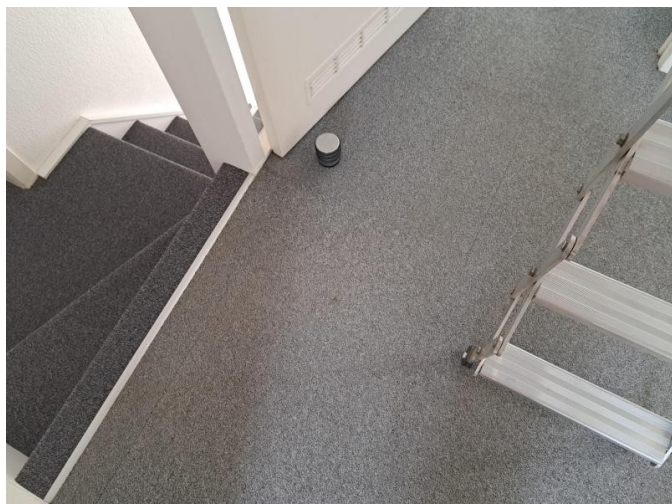
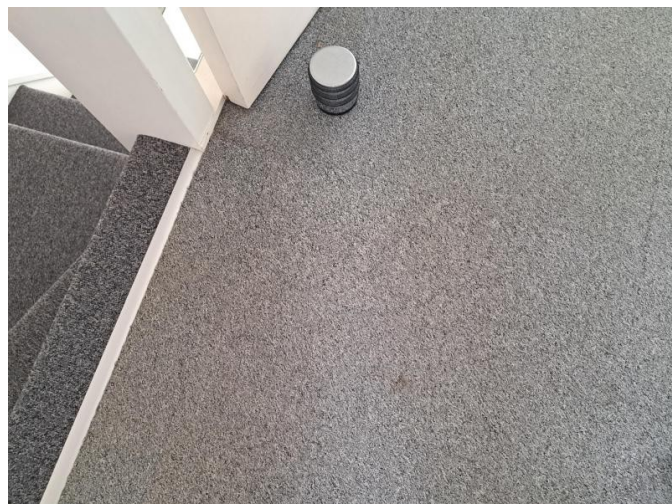
De oorspronkelijk vloerafwerking, eventueel nog aanwezig onder huidige tapijtafwerking kan mogelijks bestaan uit asbesthoudende toepassingen.

| Basis voor advies | De asbestdeskundige beoordeelt het materiaal als asbesthoudend op basis van een beoordeling met het blote oog. |

Laat de materialen testen op asbest indien ze bereikbaar zijn.

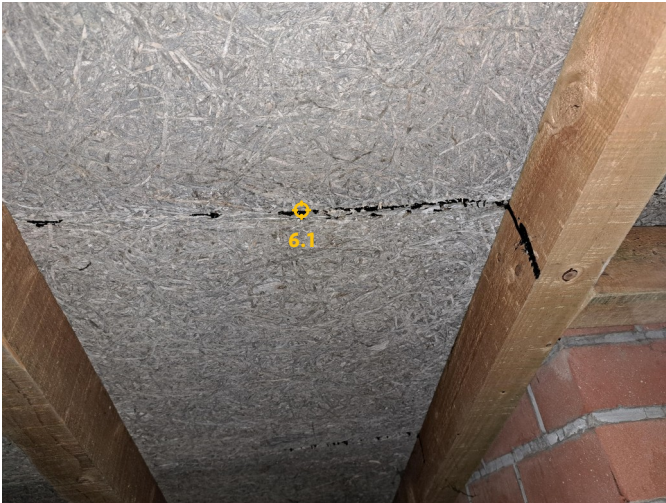
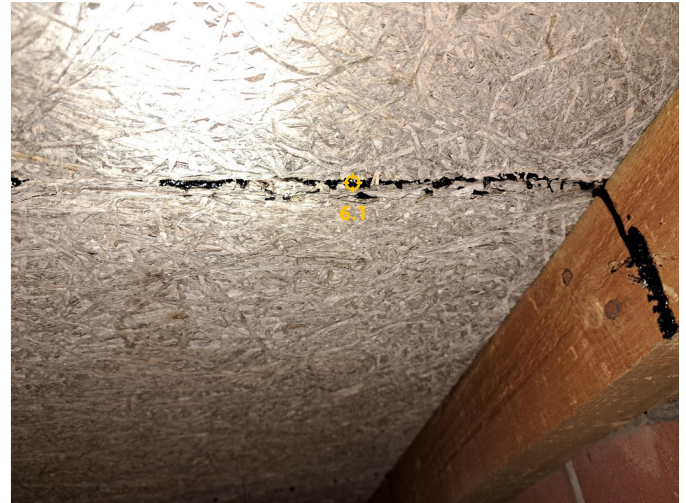
## Fiche 6: Lijm roofing

Geen asbest

| # | Type | Referentie | Resultaat |
|---|---|---|---|
| 6.1 | Puntmonster | A-12516-pm05 | Geen asbest |

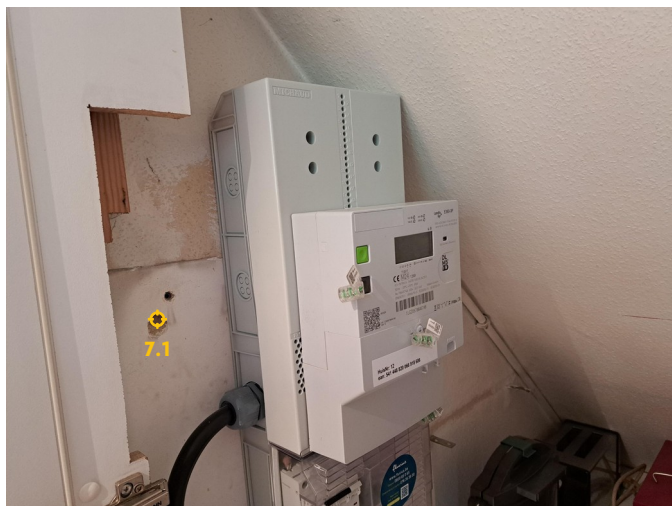
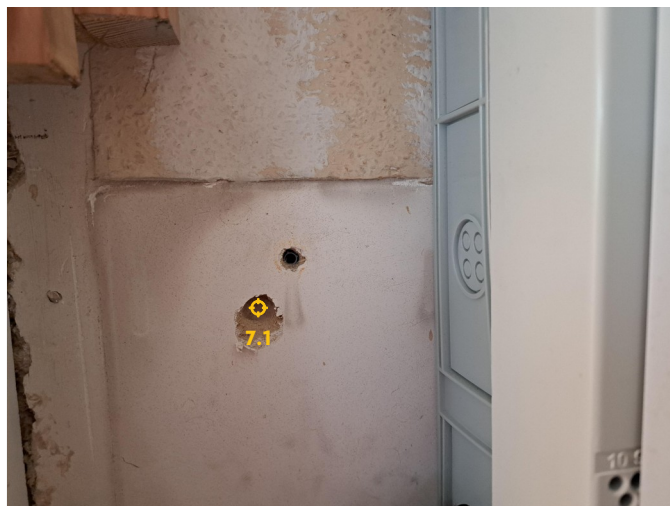
Geen asbest

| # | Type | Referentie | Resultaat |
|---|---|---|---|
| 7.1 | Mengmonster | A-12516-mm01 | Geen asbest |
