Asbestinventarisatetest

38025C0207/00D002

Attestnummer : **20260411-000071.000**

Uitgegeven op : **11.04.2026**

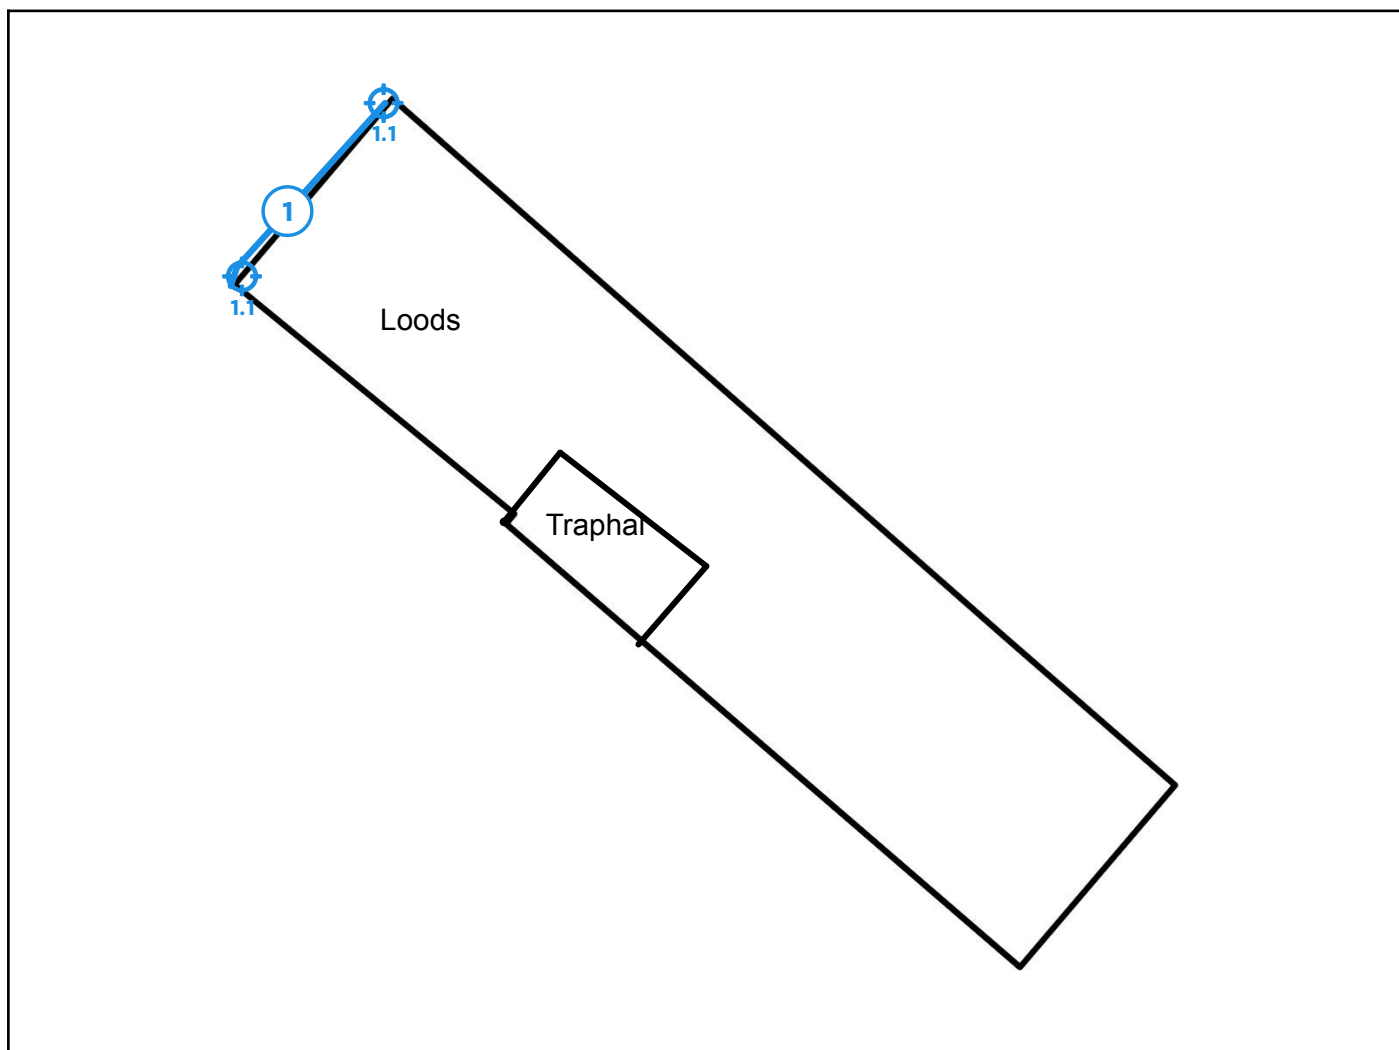
Plan 1.2: +0

Beschrijving	Type	Actie
1. Cementering achtergevel	Geen asbest	-
1.1 Code: 11870-3	Mengmonster	-

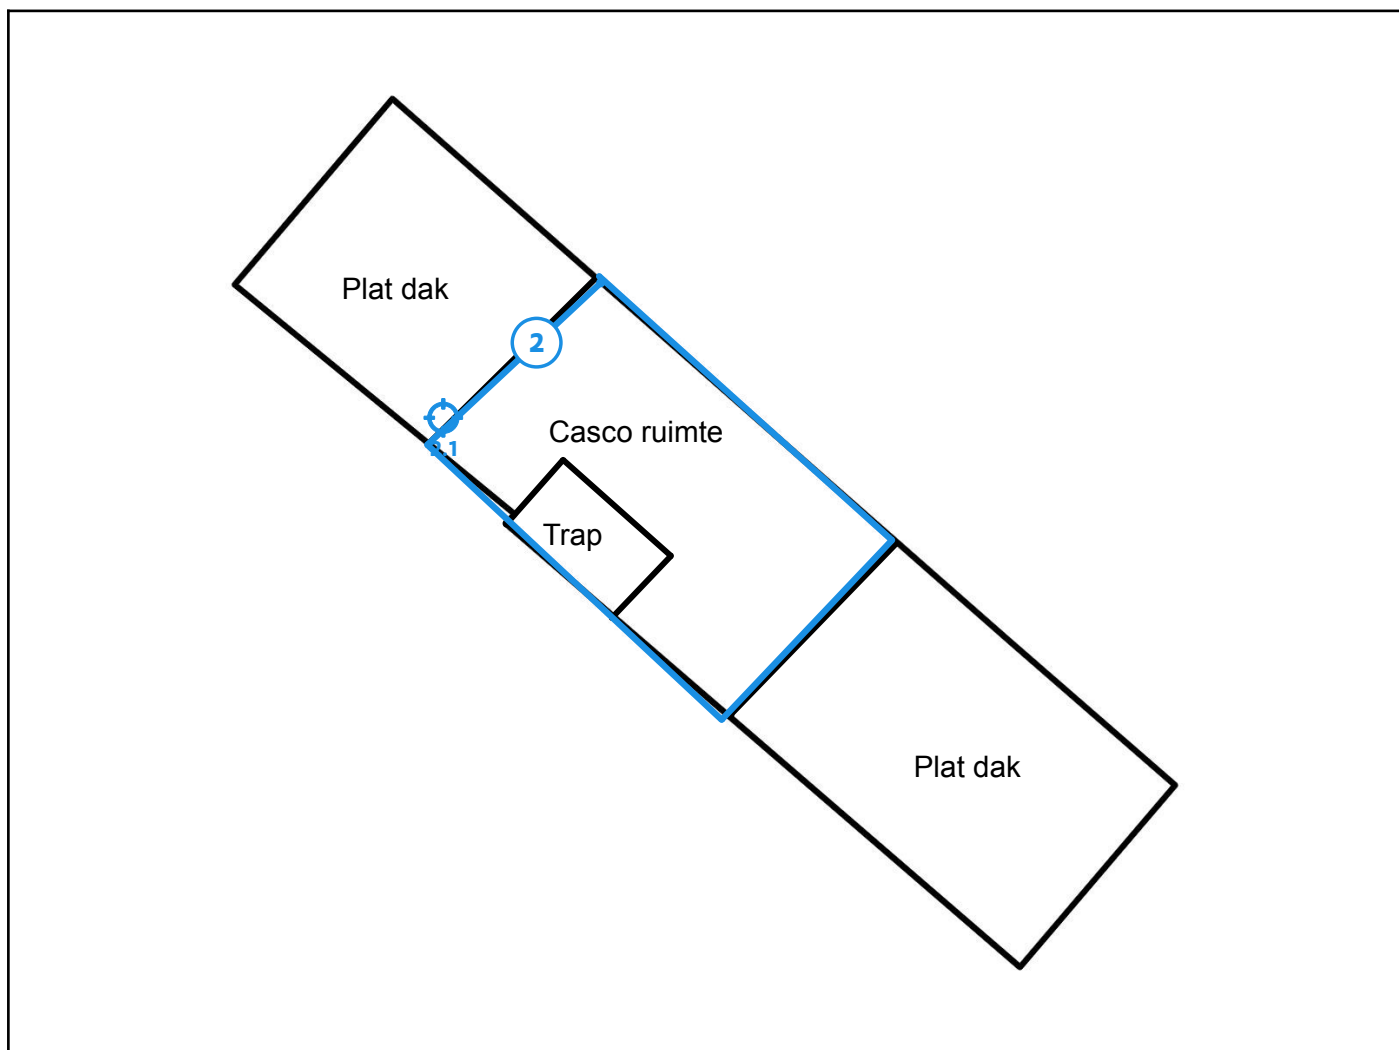
Plan 1.4: +2

Beschrijving	Type	Actie
2. Mastiek tussen de panelen en ramen	Geen asbest	-
2.1 Code: 11870-1	Puntmonster	-

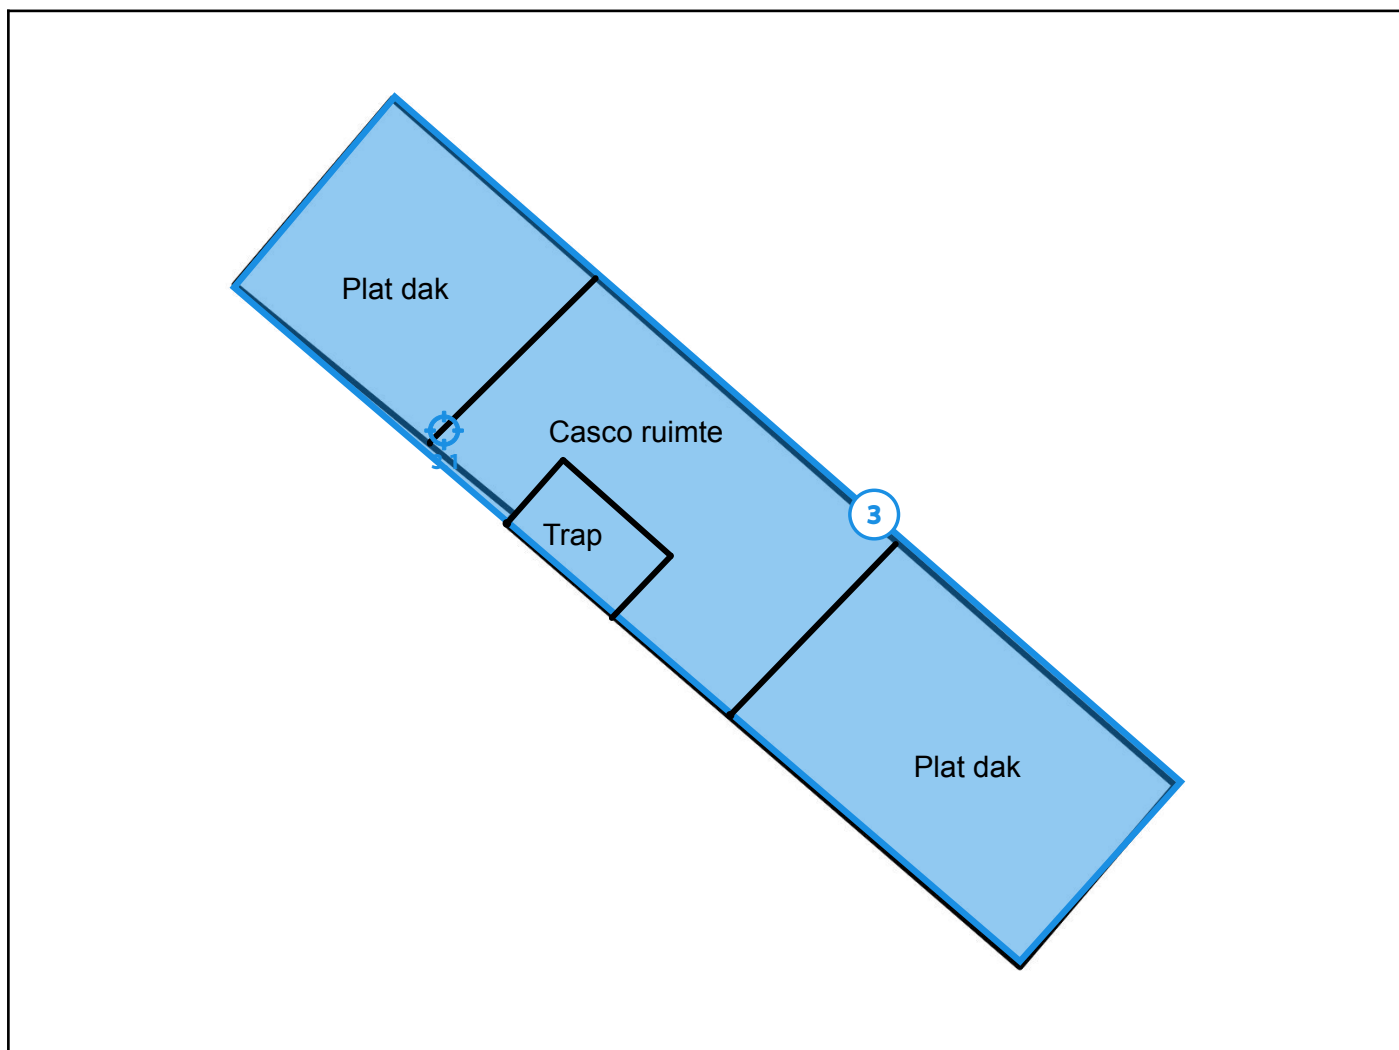
Plan 1.5: +2

Beschrijving	Type	Actie
3. Roofing plat dak	Geen asbest	-
3.1 Code: 11870-2	Puntmonster	-

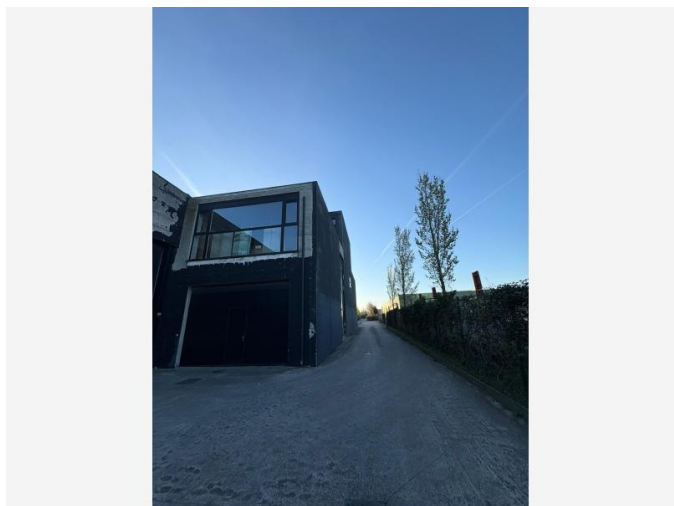
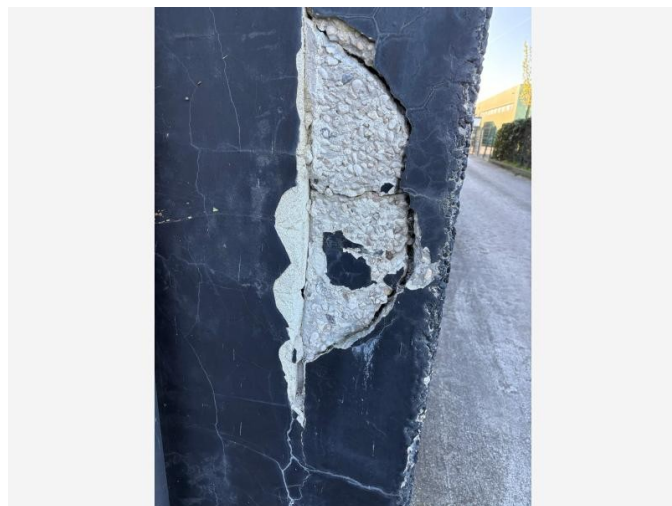
Fiche 1: Cementering achtergevel

Conclusie

Geen asbest

#	Type	Referentie	Resultaat
1.1	Mengmonster	11870-3	Geen asbest

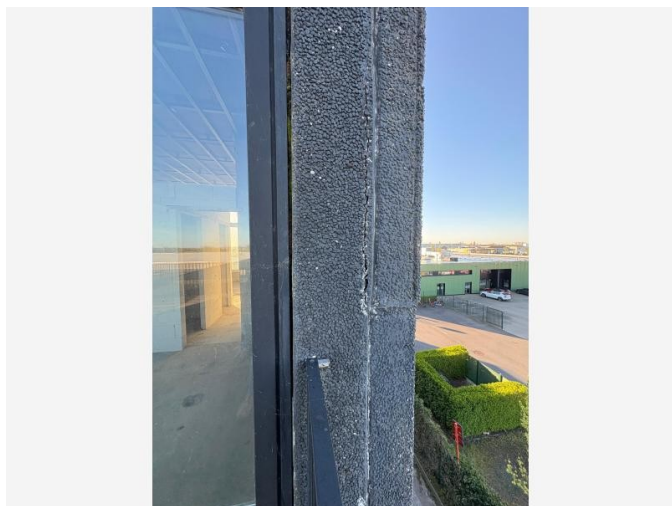
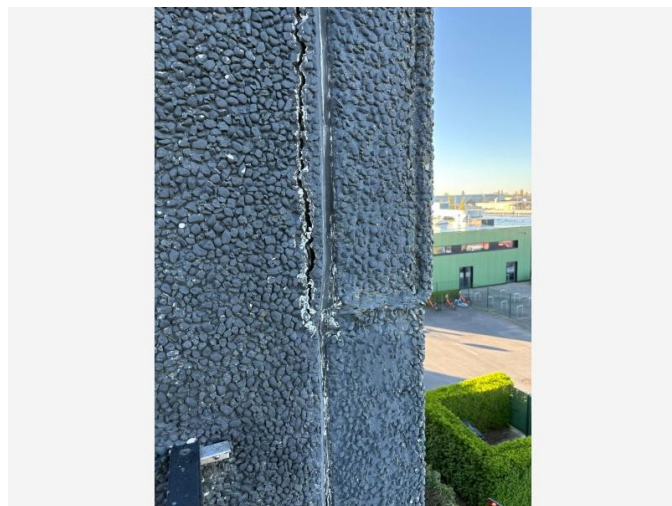
Conclusie

Geen asbest

#	Type	Referentie	Resultaat
2.1	Puntmonster	11870-1	Geen asbest

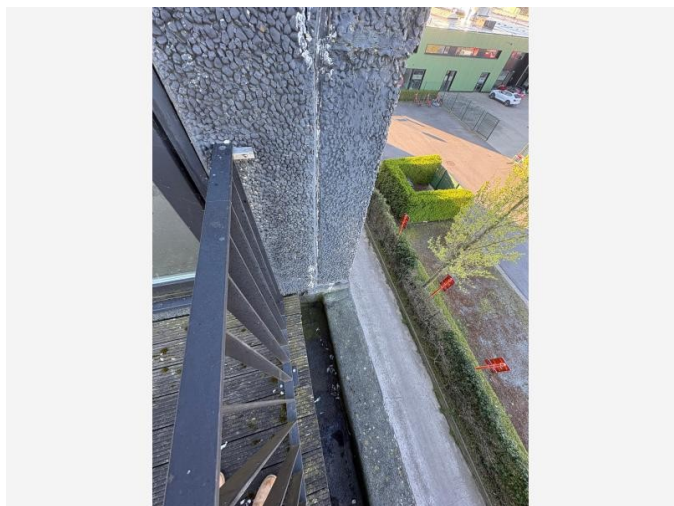
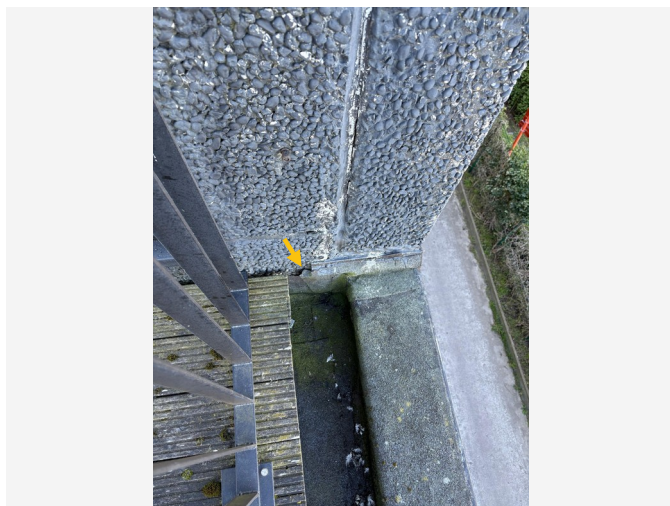
Fiche 3: Roofing plat dak

Conclusie

Geen asbest

#	Type	Referentie	Resultaat
3.1	Puntmonster	11870-2	Geen asbest

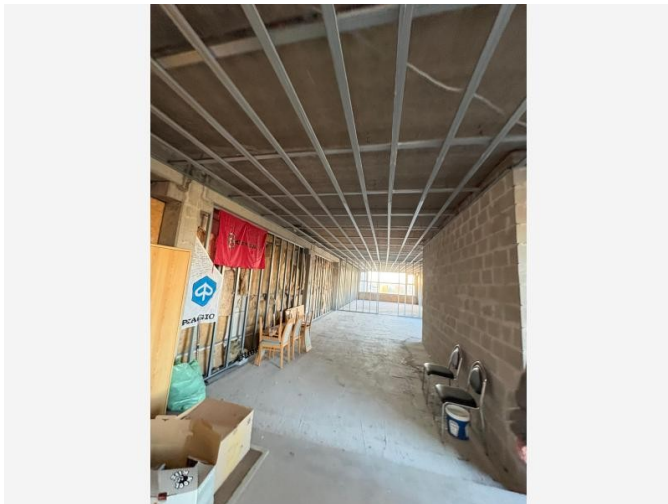
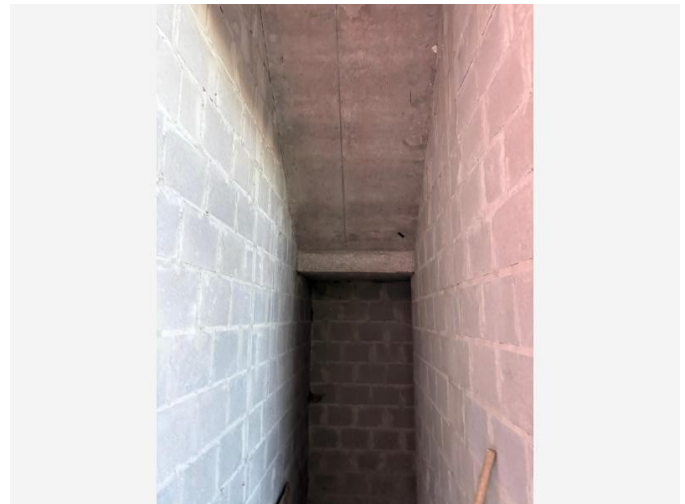
Beschrijving	Notitie	Terug te vinden op plannen
Fiche 5: Pleisterwerk	Het gebouw is casco er is geen pleisterwerk aanwezig.	Plan 1.6: Hoofdgebouw plan
Fiche 6: Materialen aan de stookketel	-	-
Fiche 7: Leidingisolatie	-	-
Fiche 8: Materialen aan of in onderdelen die horen bij de liftinfrastructuur	-	-
Fiche 9: Materialen onder de dakbedekking	-	-
