# Asbestinventarisatetest

Lange Repeldreef 1, 2970 Schilde

Attestnummer : 20260603-000253.000

Uitgegeven op : 03.06.2026

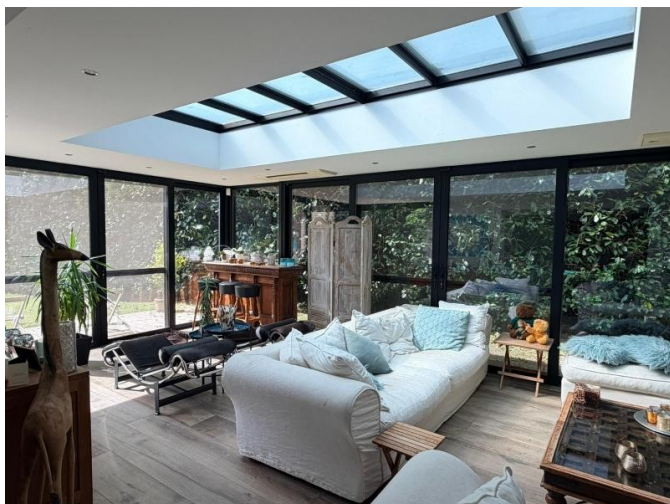
Situeringfoto

Bouwjaar: 2014

*Constructies gebouwd vanaf 2001 moeten niet onderzocht worden*

Opmerking	Deze aanbouw werd geplaatst in 2014 waardoor ze buiten de inspectie valt. Alle constructies gebouwd na 2001 moeten volgens het IP niet onderzocht worden.
-----------	---

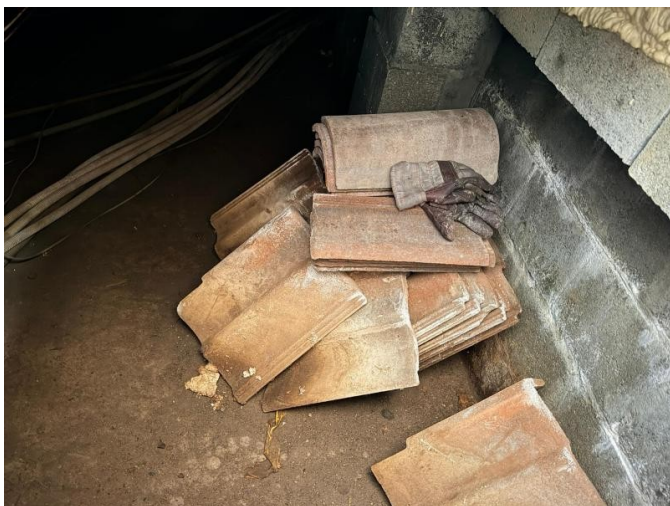
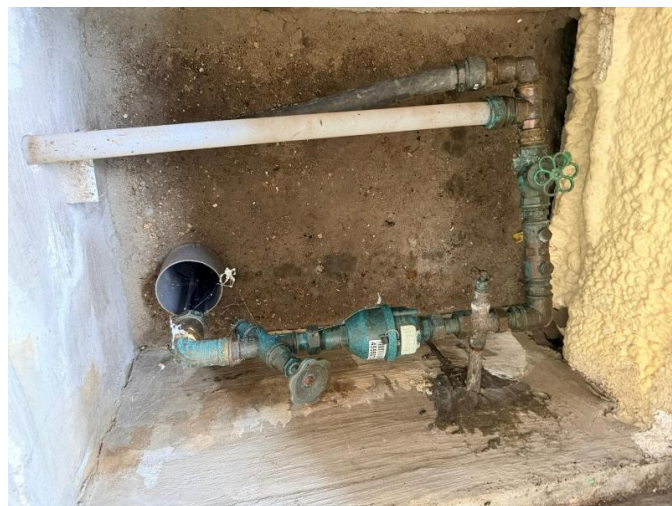
Het luik van de kruipkelder werd opengedaan in de inkomhal en werd van daar bekeken - de ruimte is te klein voor verder onderzoek. Hieruit kon men zien dat deze bestaat uit bakstenen constructie en gebruik werd gemaakt van PVC buizen.

<b>Basis voor advies</b>	De asbestdeskundige beoordeelt het materiaal als niet-asbestverdacht.
--------------------------	---

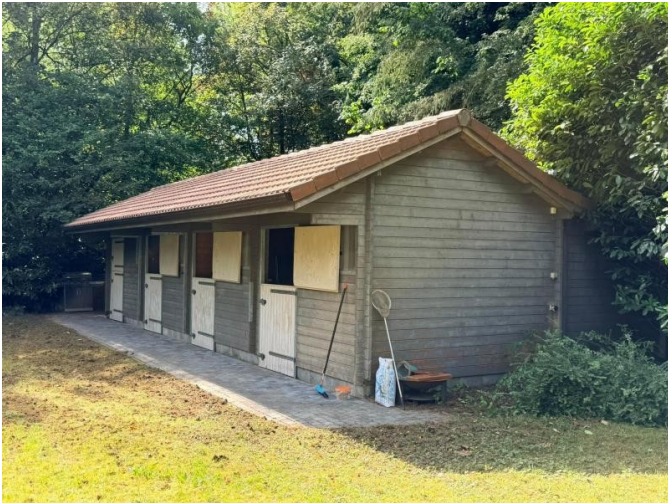
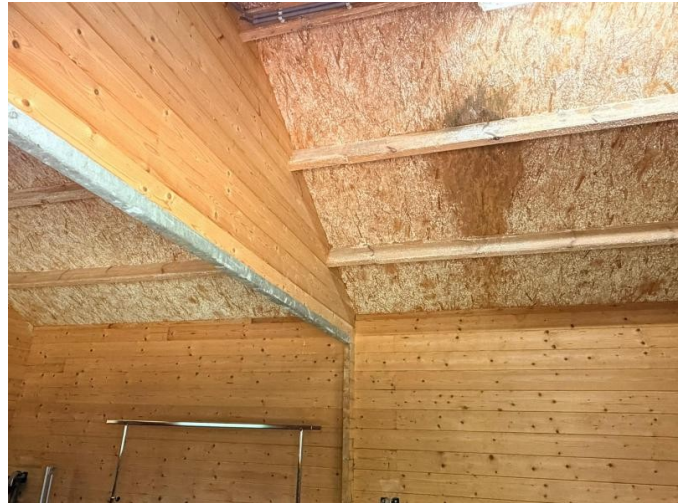
Deze paardenstallen zijn houten wanden met een pannendak. Ook het onderdak is van hout. Betonnen vloer.

Niet asbest verdacht.

Basis voor advies	De asbestdeskundige beoordeelt het materiaal als niet-asbestverdacht.
-------------------	---

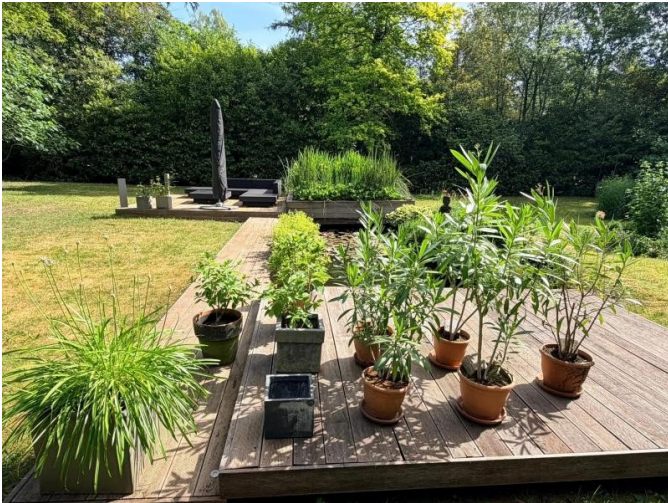
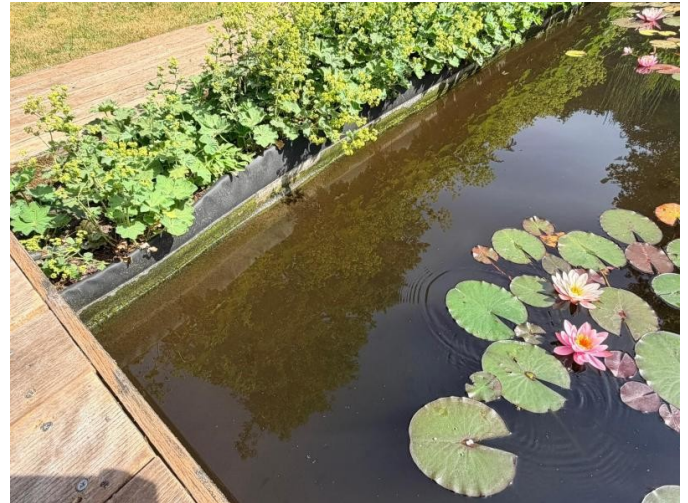
Het terras bestaat uit houten planken. In de vijver ligt een rubberen zeil; niet asbest verdacht.

Basis voor advies	De asbestdeskundige beoordeelt het materiaal als niet-asbestverdacht.
-------------------	---

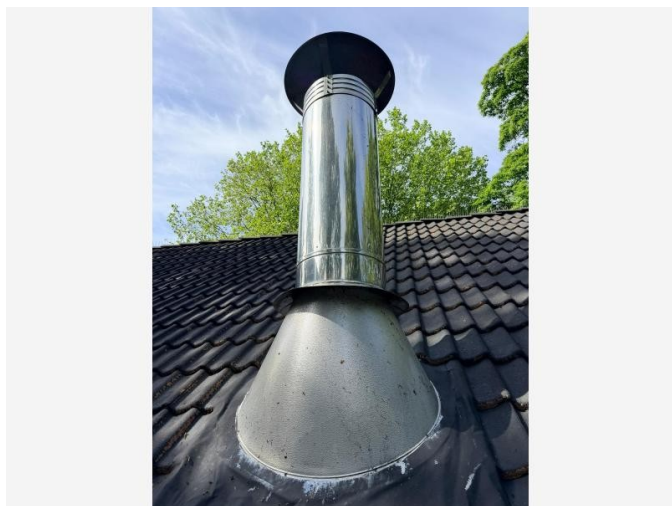
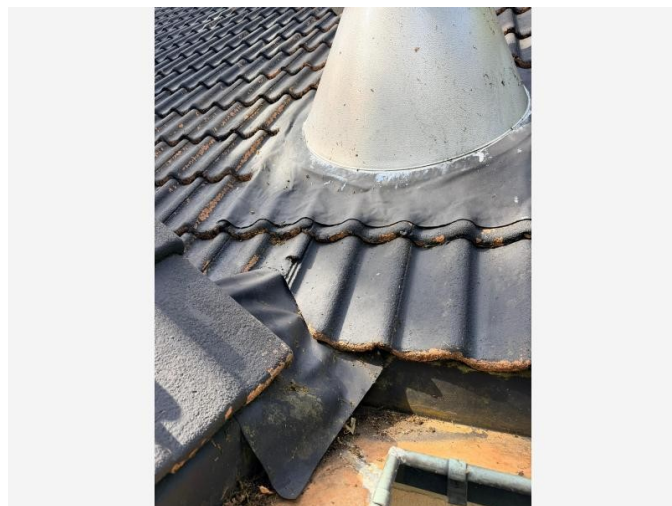
### Fiche 5: Materialen aan de rookgaskanalen

Beschrijving	Notitie	Terug te vinden op plannen
Fiche 5: Materialen aan de rookgaskanalen	Het rookgaskanaal is een aluminium buis /schouw met daarrond rubberen afdeklappen. Niet asbest verdacht.	Plan 1.2: Gelijkvloers Plan 1.4: Verdieping
Fiche 6: Materialen aan de stookketel	Men maakt gebruik van een recente condenserende EcoTec Plus Vaillant gasketel die geen asbestverdachte materialen bevat.	Plan 1.2: Gelijkvloers
Fiche 7: Afdichting aan schrijnwerk	Alle ramen zijn voorzien van siliconen mastiek en stopverf. Niet asbest verdacht. De aanduiding op het plan geldt voor alle ramen en deuren (BJ 1992) , behalve deze van de veranda / uitbouw - BJ2014.	Plan 1.2: Gelijkvloers
Fiche 8: Dakbedekking - pannen	De dakbedekking bestaat uit pannen; niet asbestverdacht.	Plan 1.6: Verdieping

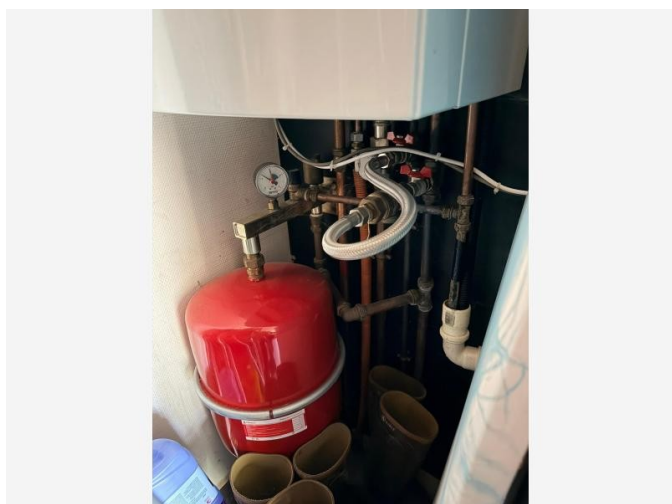
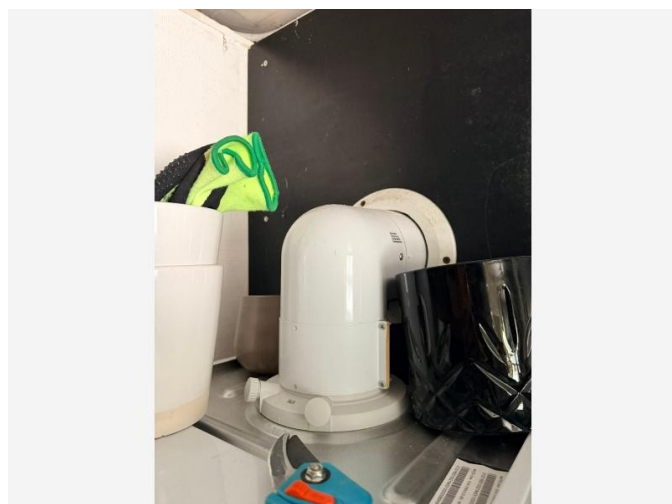
### Fiche 9: Leidingisolatie - afwezig

Beschrijving	Notitie	Terug te vinden op plannen
Fiche 9: Leidingisolatie - afwezig	Geen leidingisolatie aanwezig in deze woning.	-
Fiche 10: Pleisterwerk wanden - afwezig	Deze bungalow / laagbouwwoning is een houtskeletbouw waarbij alle wanden en plafonds zijn opgebouwd uit hout, gyproc en vezelplaten. Nergens pleisterwerk te vinden.	Plan 1.2: Gelijkvloers Plan 1.4: Verdieping
Fiche 11: Liftinfrastructuur - afwezig	Geen lift aanwezig; enkel 2 trappen.	-
Fiche 12: Materialen onder de dakbedekking	Er werd een pan opgeheven waarbij geen onderdak (wel isolatie; EPS korrels en PUR) kon aangetroffen worden.	Plan 1.6: Verdieping
Fiche 13: Pleisterwerk plafonds - afwezig	Deze bungalow / laagbouwwoning is een houtskeletbouw waarbij alle wanden en plafonds zijn opgebouwd uit hout, gyproc en vezelplaten. Nergens pleisterwerk te vinden.	Plan 1.3: Gelijkvloers Plan 1.5: Verdieping
