Asbestinventarisatetest

Kampdreef 3, 2970 Schilde

Attestnummer : 20260522-000330.000

Uitgegeven op : 22.05.2026

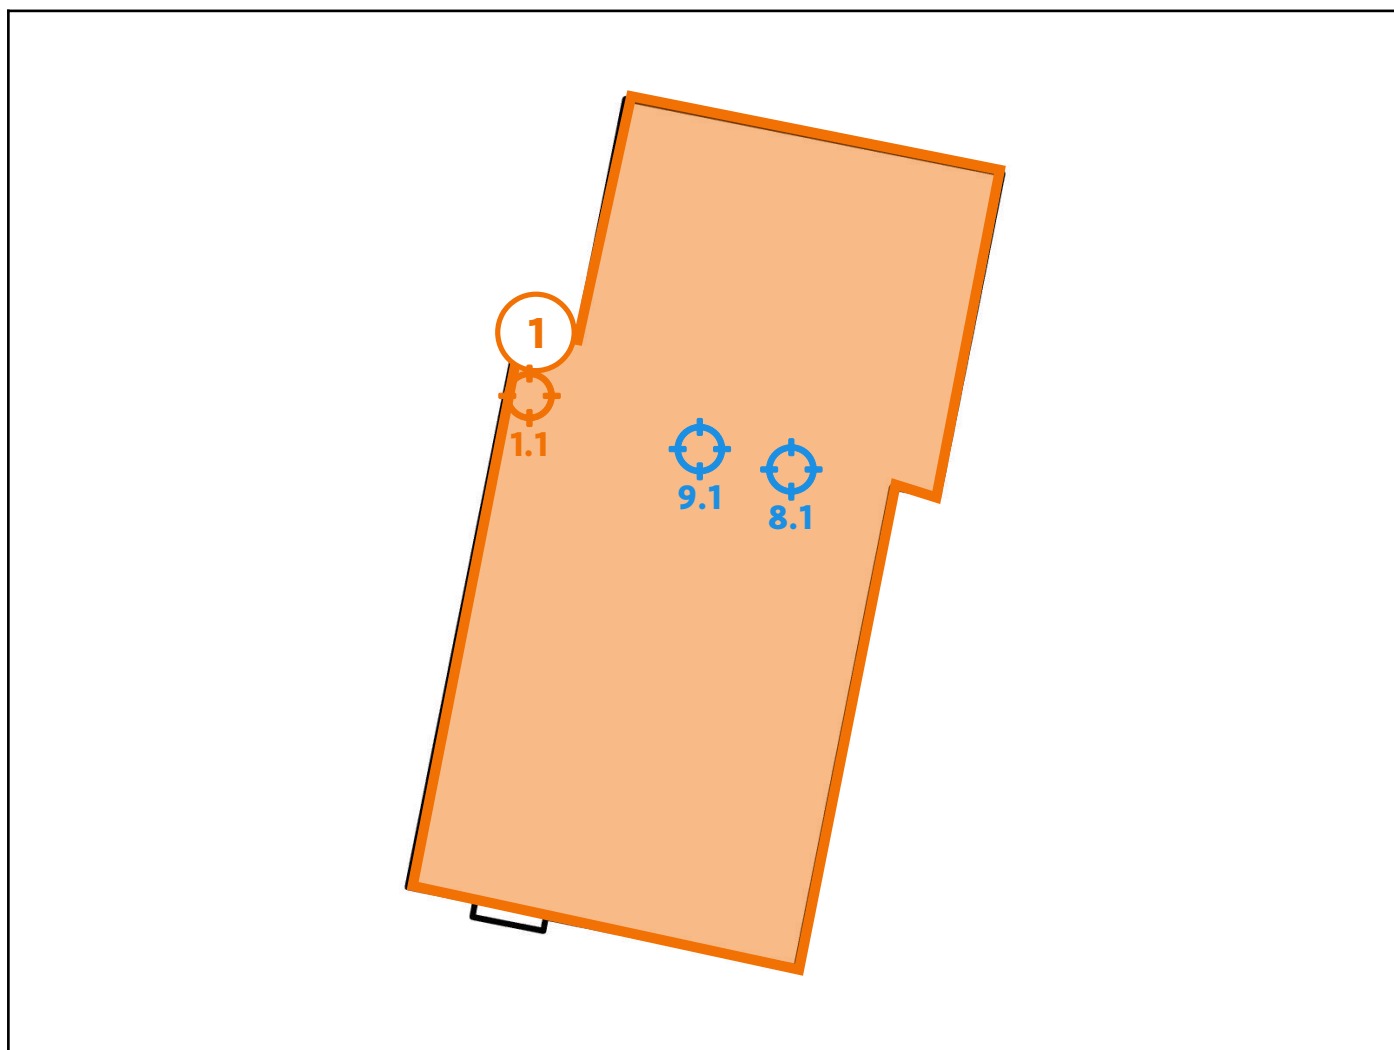
Plan 1.4: Niveau +2

Beschrijving	Type	Actie
1. Onderdak type Menuiserite	Asbestmateriaal	Verwijderen
1.1 Code: p002	Puntmonster	-
8. Vasttapijt (lijm)	Geen asbest	-
8.1 Code: p001	Puntmonster	-
9. Pleisterwerk wanden	Geen asbest	-
9.1 Code: m001	Mengmonster	-

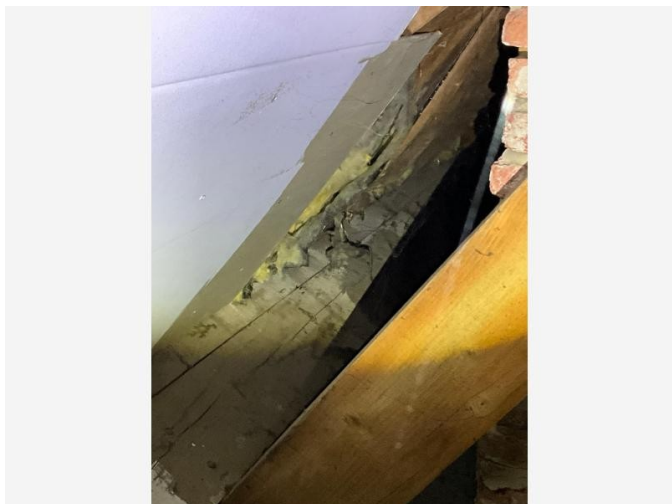
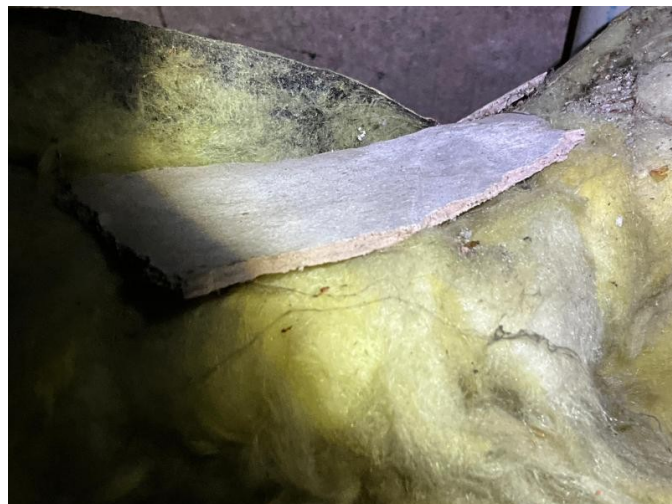
Het asbestmateriaal valt onder de mijlpaal van 2040.

Eindbeoordeling materiaalrisico	Verhoogd materiaalrisico en/of verhoogde kans op vezelvrijgave
---------------------------------	--

Gebondenheid	Categorie 1: hechtgebonden in oorsprong
Asbestsoort (vezeltype)	Alleen chrysotiel aanwezig
Asbestconcentratie	Laag (< 50%)
Afschermingsgraad van het gehele materiaal	Geheel of deels vrij aan de binnenlucht, maar geen contact met binnenluchtstromen
Toestand van het materiaal	Matig beschadigd, matig verweerd

#	Type	Referentie	Resultaat
1.1	Puntmonster	p002	Chrysotiel

Beschrijving	Onderdak type Menuiserite
Omgeving	Binnen
Primaire drager	Schuin dak
Asbestmateriaal	Plaat, paneel, tablet - Type Menuiserite
Bindmiddel van asbestmateriaal	Cement
Gebondenheid op basis van bindmiddel	Hecht
Hoeveelheid (oppervlakte - dikte - aantal)	<ul style="list-style-type: none">• 250,00 m² - 1,00 cm - 1 stuk
Totaal volume	2,50 m ³
Eenvoudig bereikbaar	Ja
Bevestigingswijze	<ul style="list-style-type: none">• Geklemd• Genageld, geniet
Identificatiemethode	Een monstername door de asbestdeskundige met laboanalyse door een asbestlabo.
Destructieve handeling voor identificatie	Nee
Opmerking	De hoeveelheid is een zo nauwkeurig mogelijke opmeting. Hieraan kunnen evenwel geen rechten worden ontleend.

Verwijderen

- Zorg voor een veilig beheer. Vermijd het beschadigen van het asbestmateriaal. Controleer de toestand jaarlijks op wijzigingen.

- Eenvoudige handelingen: mag via doe-het-zelf of door werknemer(s) met opleidingsattest eenvoudige handelingen
Deze toepassing kan door een aannemer die over een opleidingsattest eenvoudige handelingen beschikt of door een particulier (doe-het-zelf), verwijderd worden indien er geen verhoogd risico op vrijgave van asbestvezels (max. concentratie 0,01 vezels/cm³ - CODEX Art. VI.3-54) ontstaat en de toepassing voorafgaand wordt gefixeerd/bevochtigd; de individuele elementen zonder machinale werktuigen (boormachine, slijpschijf, hogedrukreiniger,...) en zonder breken of gooien een voor een losgemaakt worden; en ten slotte dubbel en luchtdicht verpakt weggevoerd worden naar een erkend afvalpunt (recyclagepark).

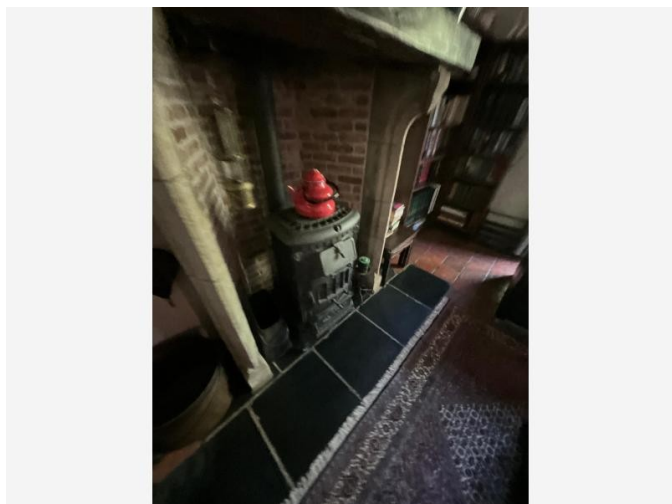
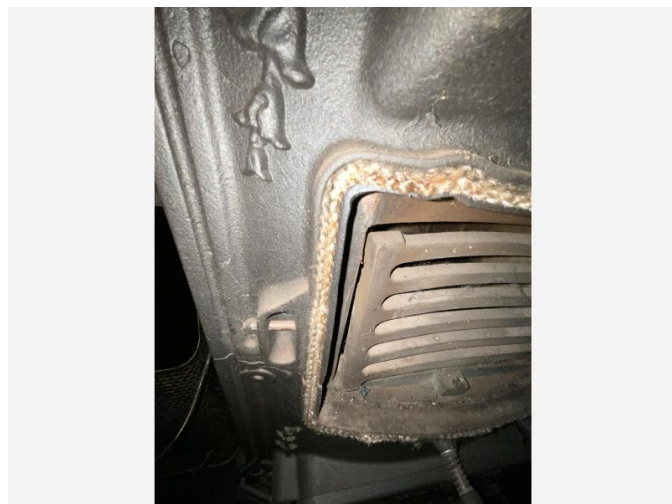
Informatie over een niet-asbestverdacht materiaal

De asbestdeskundige beoordeelt het materiaal als niet-asbestverdacht.

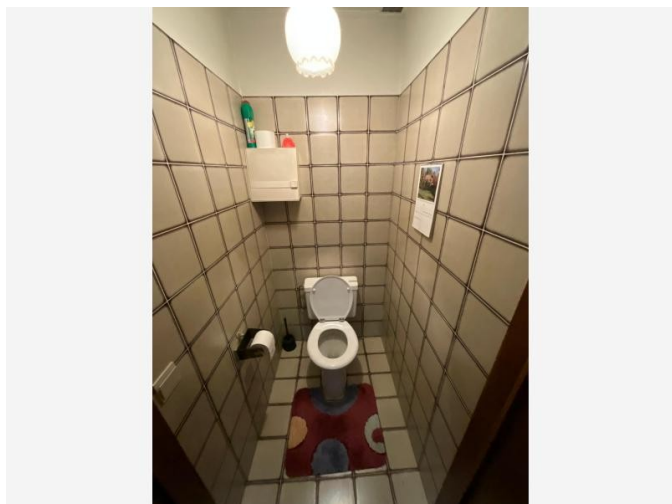
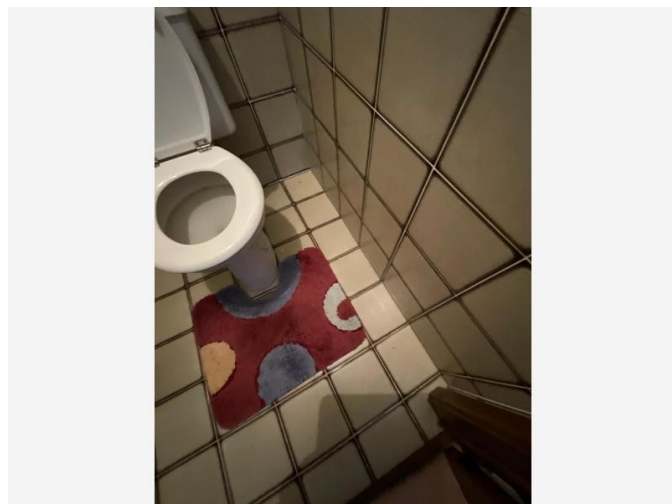
Informatie over een materiaal dat de asbestdeskundige niet kan waarnemen of vaststellen

Basis voor advies	Beoordeling op basis van expertise, zonder een vaststelling door de asbestdeskundige.
-------------------	---

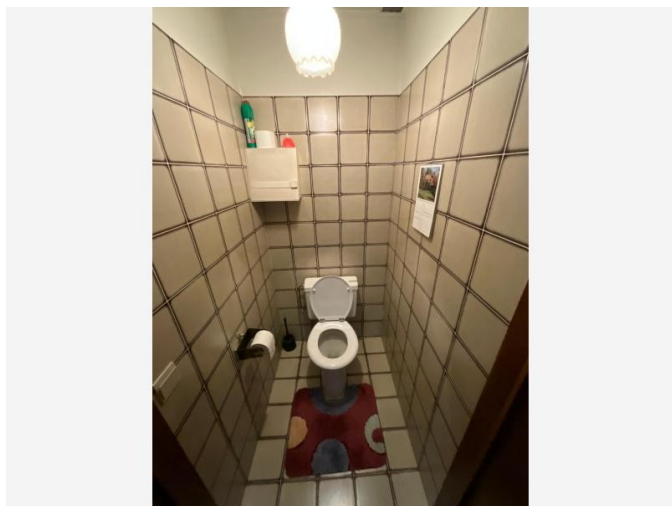
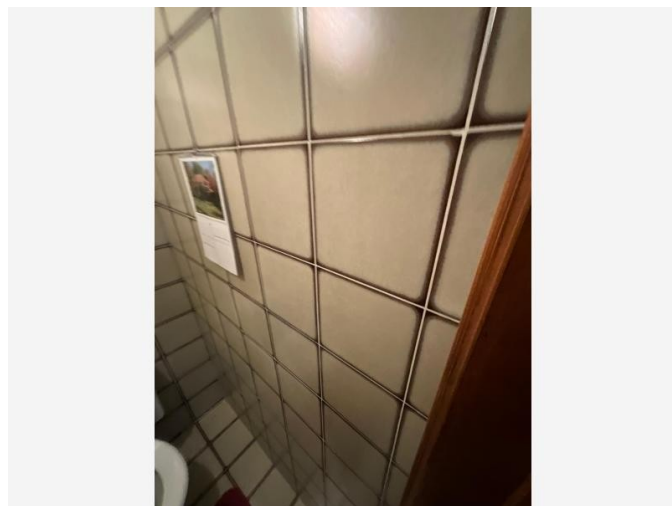
Informatie over een materiaal dat de asbestdeskundige niet kan waarnemen of vaststellen

Basis voor advies	Beoordeling op basis van expertise, zonder een vaststelling door de asbestdeskundige.
--------------------------	---

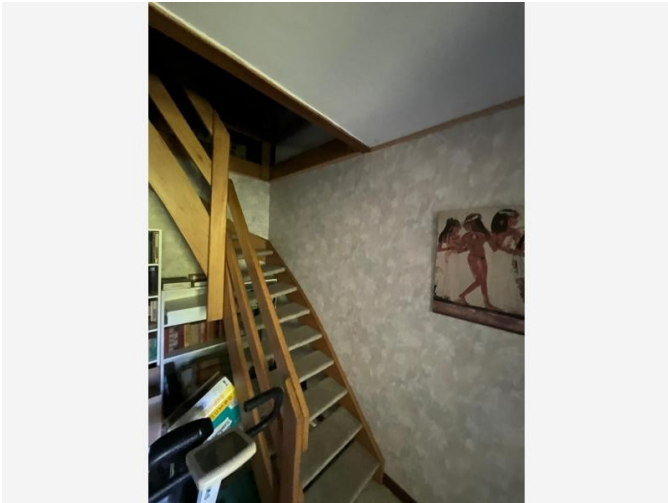
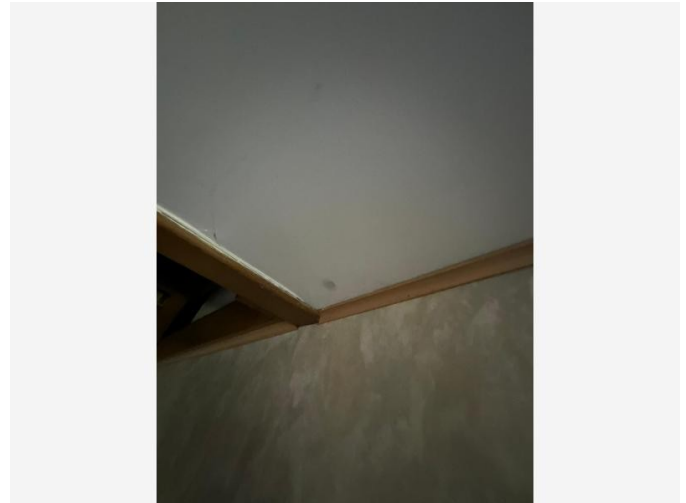
Fiche 5: Pleisterwerk plafonds

Geen asbest

#	Type	Referentie	Resultaat
5.1	Mengmonster	m002	Geen asbest

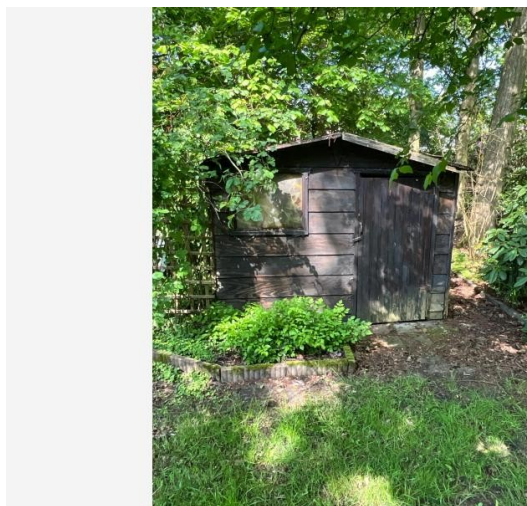
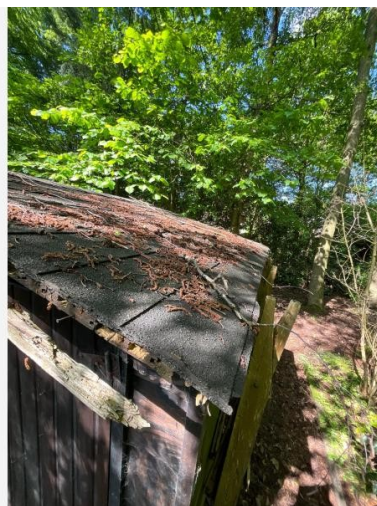
Fiche 6: Roofing tuinhuis

Geen asbest

#	Type	Referentie	Resultaat
6.1	Puntmonster	p003	Geen asbest

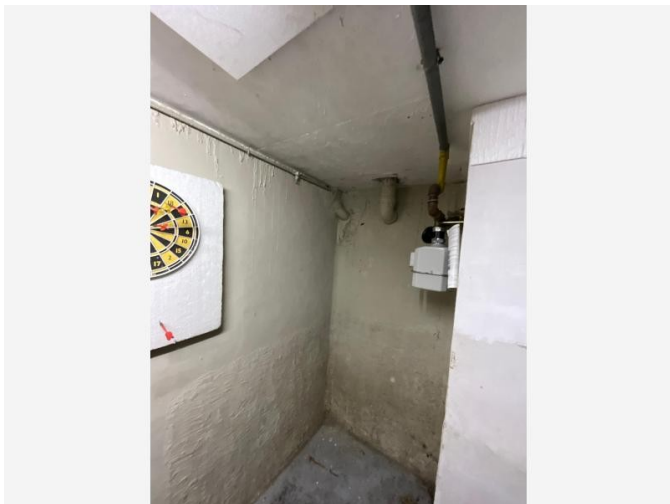
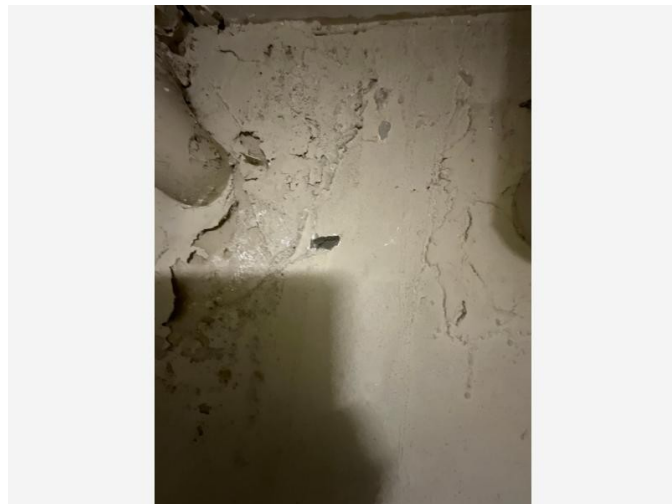
Fiche 7: Cementen smeerlaag kelder

Geen asbest

#	Type	Referentie	Resultaat
7.1	Mengmonster	m003	Geen asbest

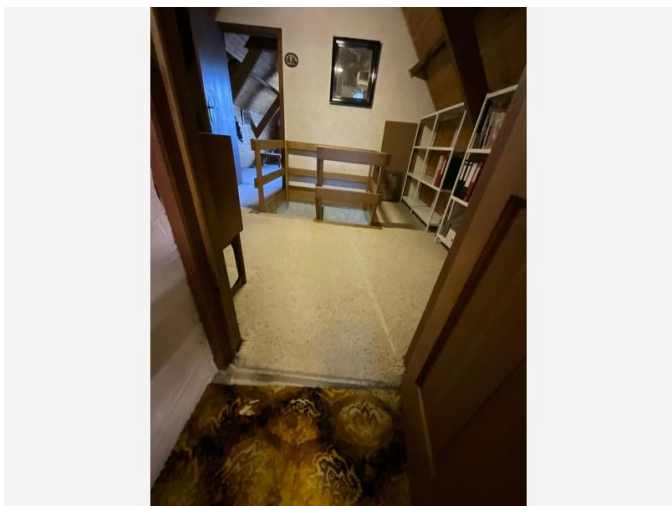
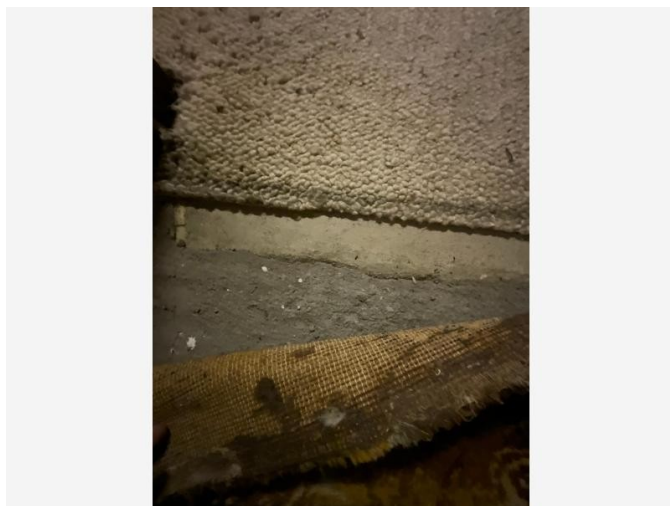
Fiche 8: Vasttapijt (lijm)

Geen asbest

#	Type	Referentie	Resultaat
8.1	Puntmonster	p001	Geen asbest

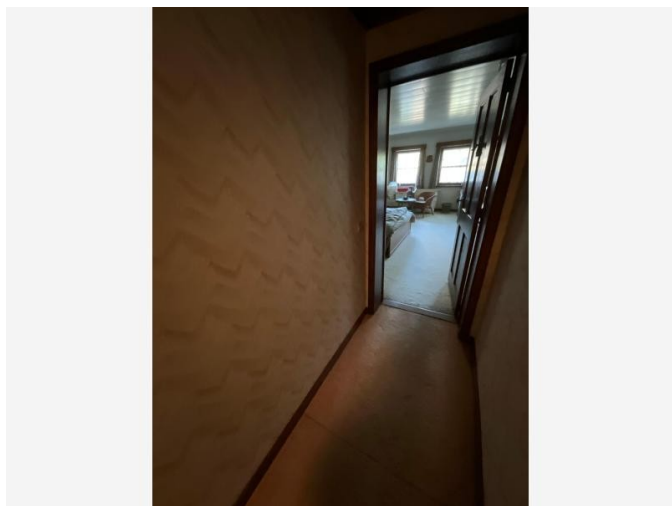
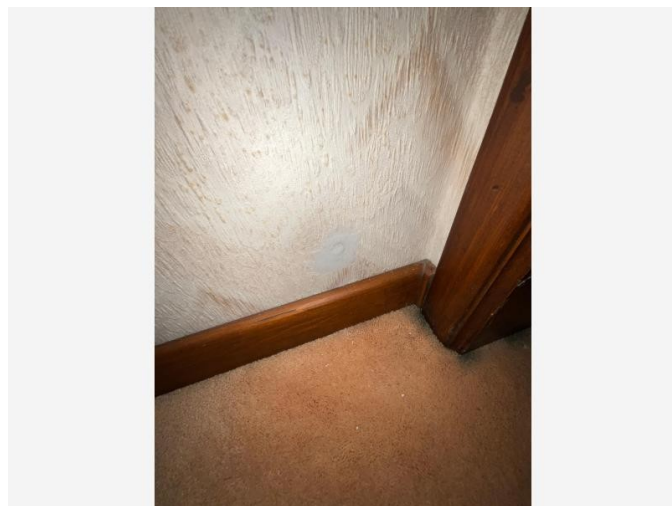
Geen asbest

#	Type	Referentie	Resultaat
9.1	Mengmonster	m001	Geen asbest
