Asbestinventarisatetest

Baron Delbekelaan 25, 2970 Schilde

Attestnummer : 20260626-000351.000

Uitgegeven op : 26.06.2026

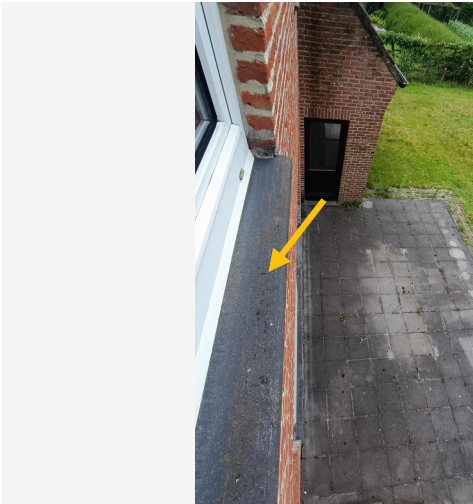
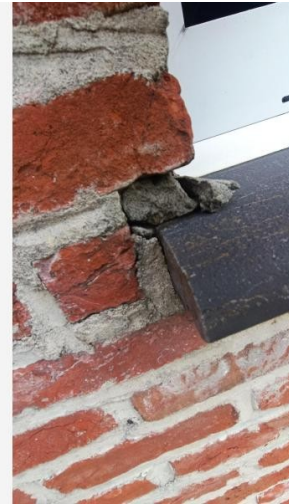
Het asbestmateriaal valt onder de mijlpaal van 2040.

Eindbeoordeling materiaalrisico	Laag materiaalrisico en/of verlaagde kans op vezelvrijgave
---------------------------------	--

Gebondenheid	Categorie 1: hechtgebonden in oorsprong
Asbestsoort (vezeltype)	Alleen chrysotiel aanwezig
Asbestconcentratie	Laag (< 50%)
Afschermingsgraad van het gehele materiaal	Geheel of deels vrij aan de buitenlucht, maar geen contact met binnenlucht
Toestand van het materiaal	Licht beschadigd, licht verweerd. Intacte calciumsilicaatplaat of materiaal met categorie 3-gebondenheid

#	Type	Referentie	Resultaat
1.1	Puntmonster	dorpel	Chrysotiel

Beschrijving	Venster-deurdorpel buiten (asbestcement)
Omgeving	Buiten
Primaire drager	Wandopening verticaal (raam, deur, ...)
Asbestmateriaal	Plaat, paneel, tablet - Generiek
Bindmiddel van asbestmateriaal	Cement
Gebondenheid op basis van bindmiddel	Hecht
Hoeveelheid (oppervlakte - dikte - aantal)	• 0,20 m ² - 1,00 cm - 5 stuks
Totaal volume	0,01 m ³
Eenvoudig bereikbaar	Ja
Bevestigingswijze	• Verlijmd, ingegoten, versmeerd
Identificatiemethode	Een monstername door de asbestdeskundige met laboanalyse door een asbestlabo.
Destructieve handeling voor identificatie	Nee
Opmerking	De vermelde oppervlaktes, diktes, gewichten en volumes betreffen een beredeneerde schatting. Er worden geen rechten verleend aan deze oppervlaktes/diktes/volumes.

- Zorg voor een veilig beheer. Vermijd het beschadigen van het asbestmateriaal. Controleer de toestand jaarlijks op wijzigingen.

- Eenvoudige handelingen: mag via doe-het-zelf of door werknemer(s) met opleidingsattest eenvoudige handelingen
EH via doe-het zelf : De dorpels of tabletten kunnen voorzichtig losgebeiteld worden, zonder de toepassing zelf te breken , extra bevochtigen om stof te voorkomen Standaard dragen van de nodige wegwerp beschermingsmiddelen FFP 3 masker , handschoenen en tyvec CAT III type 5-6 , afwasbaar schoeisel Verpakken in dubbel plastic folie , sluit luchtdicht af en afvoeren naar het containerpark als hechtgebonden asbestafval. Voor hechtgebonden toepassingen: Bij verwijdering door doe-het-zelf moet men dit afval dubbel en luchtdicht verpakt aandienen bij het gemeentelijk recyclagepark. Men raadpleegt best op voorhand de voorwaarden van het recyclagepark. Zie ook link Zie <https://ovam.vlaanderen.be/wie-mag-wat-verwijderen> <https://ovam.vlaanderen.be/voorzorgsmaatregelen-bij-asbestverwijdering> <https://ovam.vlaanderen.be/asbestafval-afvoeren> Zie ook wetgevend kader (website van de OVAM en CODEX boek VI titel 3). <http://werk.belgie.be/sites/default/files/content/documents/Welzijn%20op%20het%20werk/Regelgeving/Codex%20boek%20VI%20titel%203%20Asbest.pdf> methodiek verwijderingsmethodes worden achteraan in het attest verder toegelicht Mag en wil uzelf verwijderen: Zorg er dan voor dat: -u zich

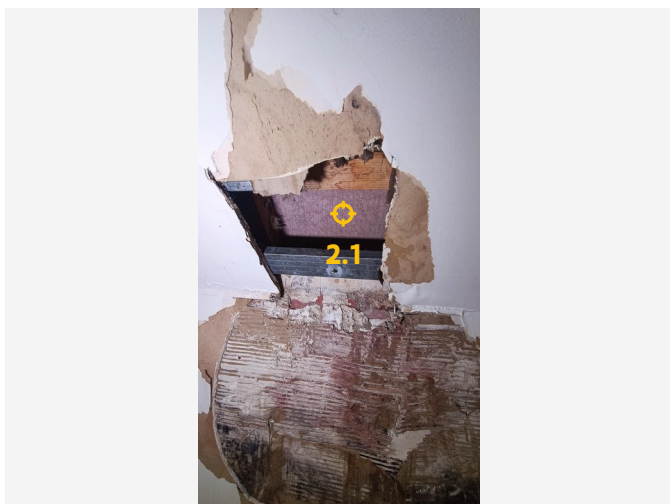
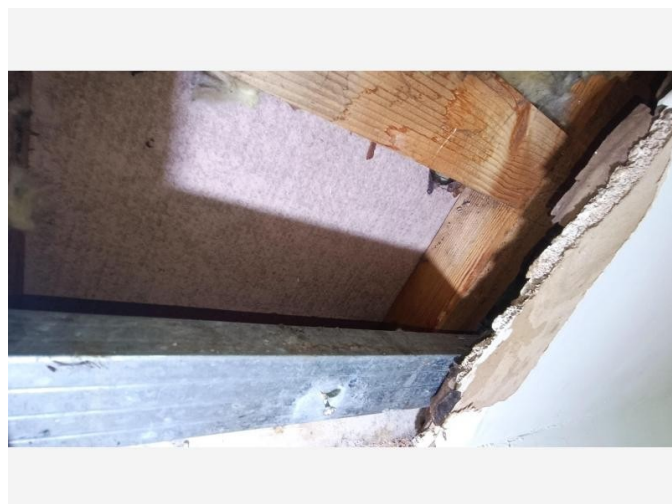
Het asbestmateriaal valt onder de mijlpaal van 2040.

Eindbeoordeling materiaalrisico	Zeer laag materiaalrisico en/of zeer lage kans op vezelvrijgave
Opmerking	onderdakplaten zitten tussen de dakbedekking en constructiebalken

Gebondenheid	Categorie 1: hechtgebonden in oorsprong
Asbestsoort (vezeltype)	Alleen chrysotiel aanwezig
Asbestconcentratie	Laag (< 50%)
Afschermingsgraad van het gehele materiaal	Geheel of deels vrij aan de binnenlucht, maar geen contact met binnenluchtstromen
Toestand van het materiaal	Onbeschadigd, niet verweerd

#	Type	Referentie	Resultaat
2.1	Puntmonster	onderdak	Chrysotiel

Beschrijving	Onderdak (staalname)
Omgeving	Binnen
Primaire drager	Schuin dak
Asbestmateriaal	Plaat, paneel, tablet - Type Menuiserite
Bindmiddel van asbestmateriaal	Cement
Gebondenheid op basis van bindmiddel	Hecht
Hoeveelheid (oppervlakte - dikte - aantal)	<ul style="list-style-type: none">• 149,00 m² - 0,20 cm - 1 stuk
Totaal volume	0,298 m ³
Eenvoudig bereikbaar	Nee <ul style="list-style-type: none">• Het asbestmateriaal is bedekt (uitgezonderd laag verf, coating, behang, kunststof, textiel) en het wegnemen van het bedekkende materiaal kan niet zonder het bedekkende materiaal te beschadigen.
Bevestigingswijze	<ul style="list-style-type: none">• Geklemd
Identificatiemethode	Een monstername door de asbestdeskundige met laboanalyse door een asbestlabo.
Destructieve handeling voor identificatie	Nee
Opmerking	De vermelde oppervlaktes, diktes en volumes betreffen een beredeneerde schatting. Er worden geen rechten verleend aan deze oppervlaktes/diktes/volumes.

- Zorg voor een veilig beheer en verwijder dit asbestmateriaal wanneer het bij werken eenvoudig bereikbaar wordt. Controleer de toestand jaarlijks op wijzigingen.

- Eenvoudige handelingen: mag via doe-het-zelf of door werknemer(s) met opleidingsattest eenvoudige handelingen
Opgeleid personeel

(dak werker met 8u basisopleiding asbest) indien de platen eenvoudig te verwijderen zijn zonder kans op breken kan dit via doe-het-zelf of door werknemer(s) met opleidingsattest eenvoudige handelingen; Dek de zoldervloer af met plastic folie . Standaard dragen van de nodige wegwerp beschermingsmiddelen FFP 3 masker , handschoenen en tyvec CAT III type 5-6 , afspoelbaar schoeisel Verwijder de dakpannen. Fixeer het plaatmateriaal , de asbesthoudende platen één voor één en in hun geheel verwijderen. Niet gooien, niet breken. Verwijder onder verneveling of tussentijds voldoende bevochtigen tijdens de volledige duur van de werken. Dubbel verpakken in plastic folie , luchtdicht verpakken of plaats in container met asbestbag. Reinig Nadien de draagstructuur met vochtige doeken (+stofzuiger met absoluut filter kan niet gehoord worden dus voor een particulier niet mogelijk .) Alle werknemer(s) moeten wel beschikken over een opleidingsattest eenvoudige handelingen 8u. Een vastgesteld asbesthoudend onderdak mag niet definitief

ingesloten worden , dit dient verplicht verwijderd te worden als het bij werken bereikbaar wordt. (vb bij vernieuwen van de dakbedekking onderdak mee verwijderen) Voor hechtgebonden toepassingen: Bij verwijdering door doe-het-zelf moet men dit afval dubbel en luchtdicht verpakt aandienen bij het gemeentelijk recyclagepark. Men raadpleegt best op voorhand de voorwaarden van het recyclagepark.

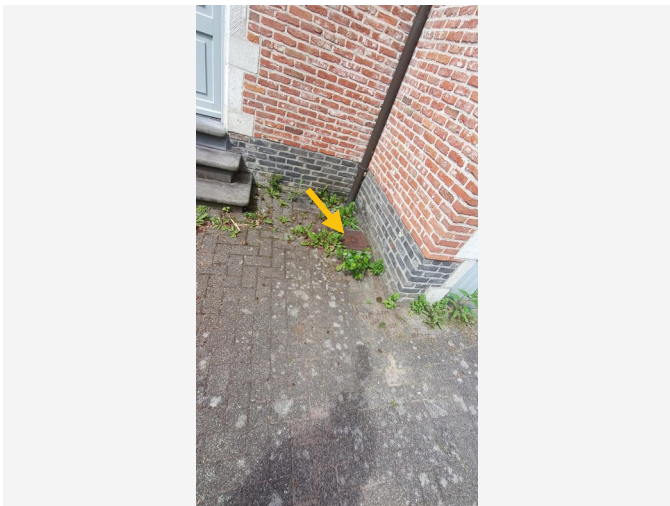
Situeringfoto

Tijdelijke beperking

Reden: Het onderzoek kan niet uitgevoerd worden binnen de bepalingen van de Welzijnswet

Uitleg van de asbestdeskundige: De deksel (put) is stevig vast en kan niet op een veilige manier open, bij bereikbaarheid extra controle aangewezen.

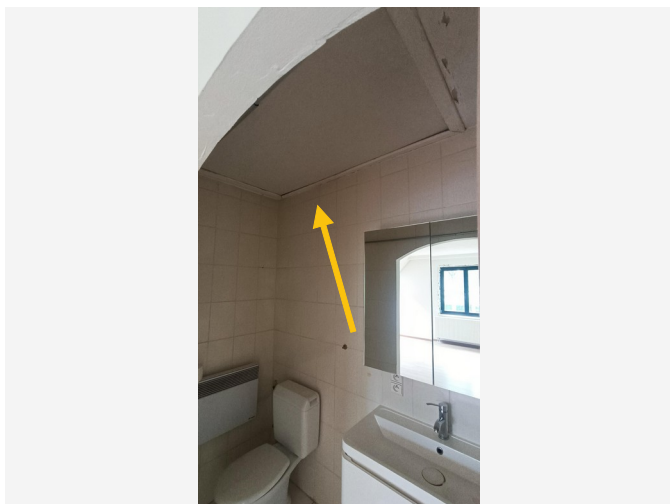
Situeringfoto

Tijdelijke beperking

Reden: Het onderzoek kan niet uitgevoerd worden binnen de bepalingen van de Welzijnswet

Uitleg van de asbestdeskundige: De zolder ruimte is niet veilig toegankelijk (luik te zwaar en de ladder kan niet op een veilige manier opgesteld worden)

Extra controle aangewezen bij bereikbaarheid.

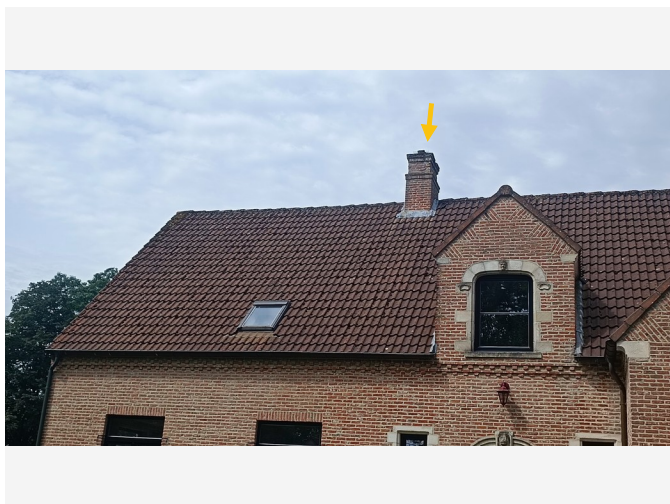
Situeringfoto

Tijdelijke beperking

Reden: Het te onderzoeken materiaal situeert zich hoger dan 3,50 m te rekenen vanaf een veilige ondergrond

Uitleg van de asbestdeskundige: Bij werken (dak of reiniging schouw) kan een stelling geplaatst worden, het is niet duidelijk of er asbestverdachte materialen aanwezig zijn in/rond de schouw.

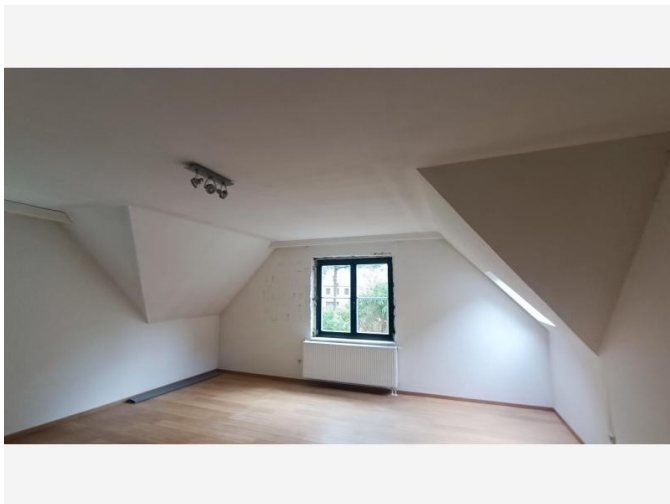
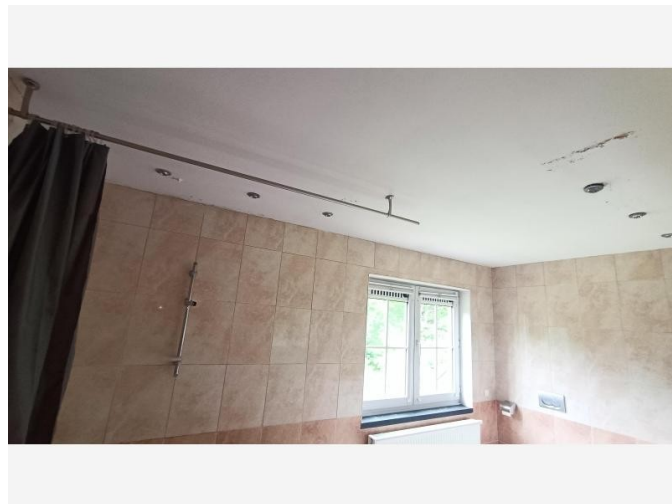
Er zijn plafonds afgewerkt met valse plafonds in plaatmateriaal. (hout-gipskarton - pvc) Het is niet duidelijk of er pleisterwerk of ander verdacht asbestmateriaal aanwezig is achter / op deze valse plafonds, het is aangewezen om bijkomend onderzoek uit te voeren bij werken. Zonder destructieve handeling is het niet mogelijk om na te gaan of er asbesthoudende materialen aanwezig zijn achter de plafond afwerking. Als bij sloop of renovatie blijkt dat er achter deze plafonds nog pleisterwerk of asbest verdachte toepassingen aanwezig zijn, moet dit bemonsterd worden.

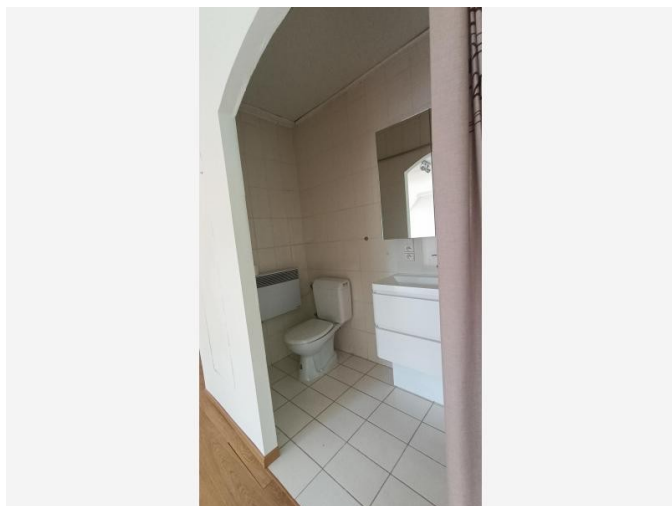
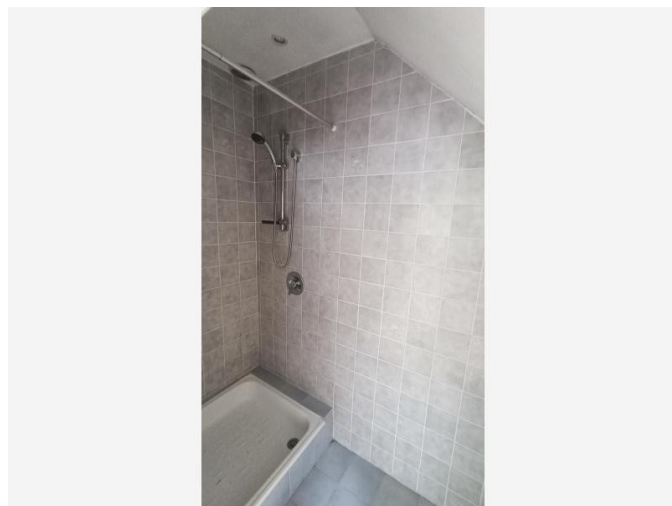
In het inspectieprotocol is een monsternamen van tegellijm verplicht om dit te identificeren als niet-asbesthoudend. Er waren geen facturen ter beschikking die bevestigen dat de tegels na 2001 waren geplaatst. Er waren geen bestaande beschadigingen aan de wandtegels om de lijm voldoende te kunnen inspecteren. Om dit af te toetsen is het aangewezen om bij eventuele renovatiewerken aan de tegels verder onderzoek/staalname te laten uitvoeren ter controle.

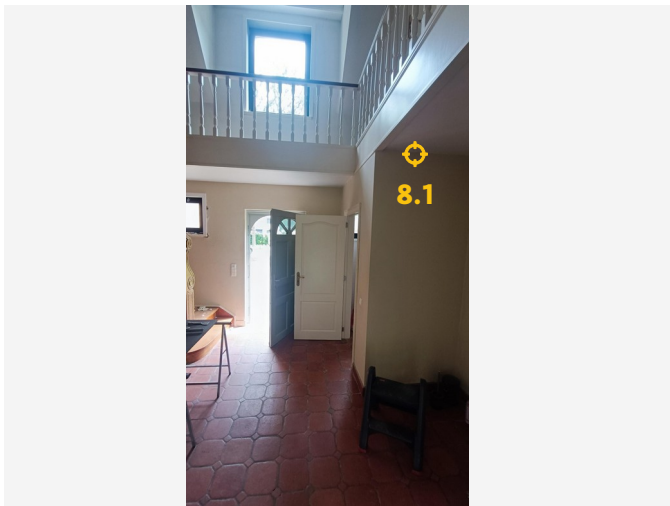
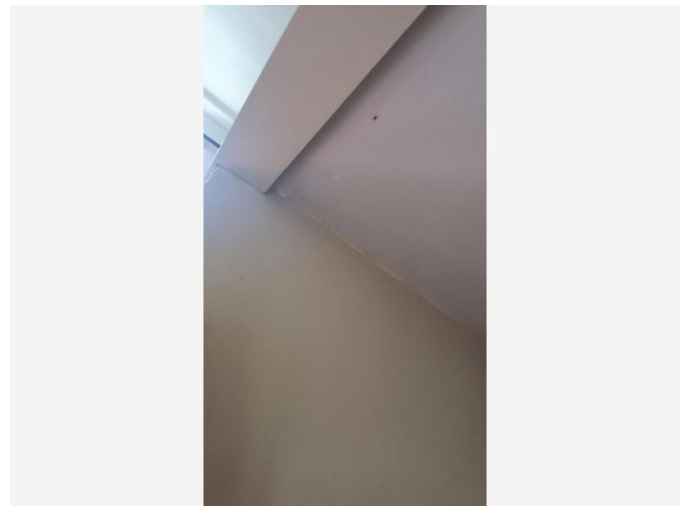
Geen asbest

#	Type	Referentie	Resultaat
8.1	Mengmonster	plafond	Geen asbest

Beschrijving	Plafondpleister
Omgeving	Binnen
Primaire drager	Plafond
Bindmiddel van materiaal	Gips - kalk
Gebondenheid op basis van bindmiddel	Niet-hechtgebonden
Hoeveelheid (oppervlakte - dikte - aantal)	• 176,00 m ² - 0,50 cm - 1 stuk
Totaal volume	0,88 m ³
Identificatiemethode	Een monstername door de asbestdeskundige met laboanalyse door een asbestlabo.
Destructieve handeling voor identificatie	Nee
Opmerking	<p>Volgens het inspectieprotocol is een monstername van het pleisterwerk verplicht om dit te identificeren als niet-asbesthoudend.</p> <p>Locatie staalnames: individuele ruimte: living/ natte ruimte: keuken/ stookplaats: =wasplaats/ traphal: hal</p> <p>De vermelde oppervlaktes en volumes betreffen een bereedeneerde schatting. Er worden geen rechten verleend aan deze oppervlaktes/volumes. De dikte is een schatting die voorkomt uit de monsterplaatsen en is daarom niet altijd representatief.</p>

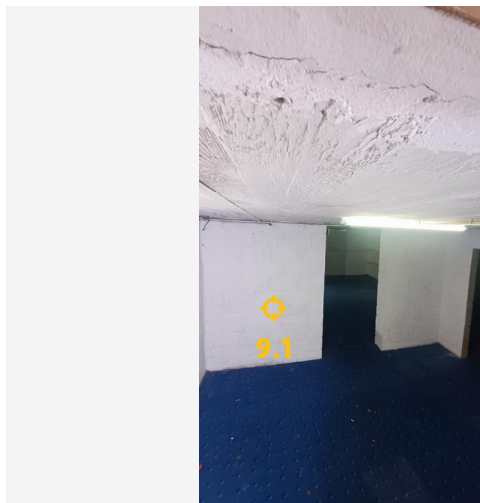
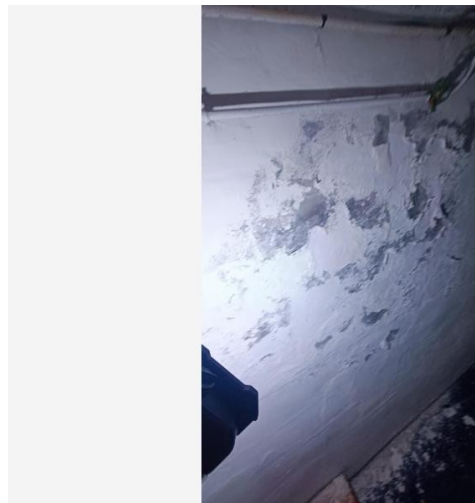
Fiche 9: Cementering binnentoepassing (met staalname).

Geen asbest

#	Type	Referentie	Resultaat
9.1	Mengmonster	cement	Geen asbest

Beschrijving	Cementering binnentoepassing (met staalname).
Omgeving	Binnen
Primaire drager	Binnenwand
Bindmiddel van materiaal	Cement
Gebondenheid op basis van bindmiddel	Hecht
Hoeveelheid (gewicht - aantal)	<ul style="list-style-type: none">• 600,00 kg - 1 stuk
Totaal gewicht	600,00 kg
Identificatiemethode	Een monstername door de asbestdeskundige met laboanalyse door een asbestlabo.
Destructieve handeling voor identificatie	Nee
Opmerking	<p>De vermelde oppervlaktes en volumes betreffen een beredeneerde schatting. Er worden geen rechten verleend aan deze oppervlaktes/volumes. De dikte is een schatting die voorkomt uit de monsterplaatsen en is daarom niet altijd representatief.</p> <p>(staal genomen van twee plaatsen)</p>

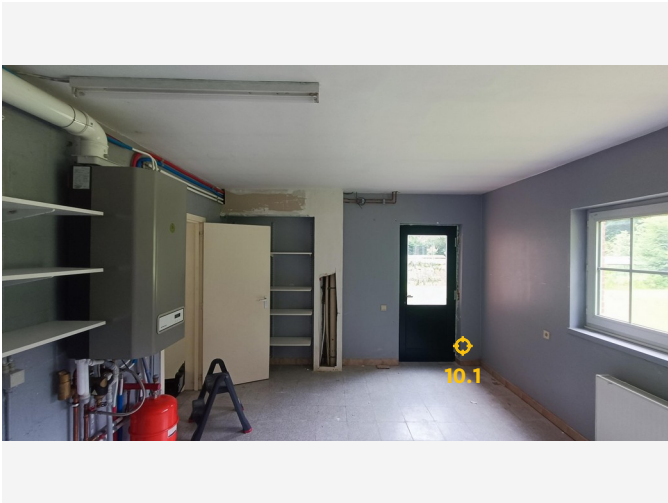
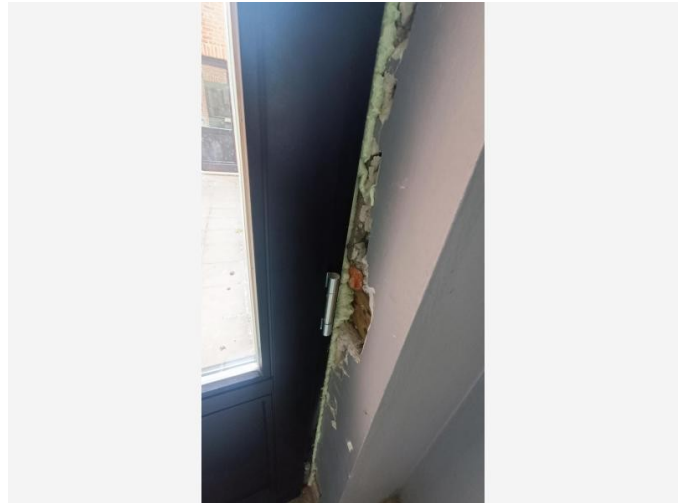
Fiche 10: Muurpleister

Geen asbest

#	Type	Referentie	Resultaat
10.1	Mengmonster	muur	Geen asbest

Beschrijving	Muurpleister
Omgeving	Binnen
Primaire drager	Binnenwand
Bindmiddel van materiaal	Gips - kalk
Gebondenheid op basis van bindmiddel	Niet-hechtgebonden
Hoeveelheid (oppervlakte - dikte - aantal)	• 586,00 m ² - 0,50 cm - 1 stuk
Totaal volume	2,93 m ³
Identificatiemethode	Een monstername door de asbestdeskundige met laboanalyse door een asbestlabo.
Destructieve handeling voor identificatie	Nee
Opmerking	<p>Volgens het inspectieprotocol is een monstername van het pleisterwerk verplicht om dit te identificeren als niet-asbesthoudend.</p> <p>Locatie staalnames: individuele ruimte: living / natte ruimte:keuken / stookplaats:=wasplaats / traphal: hal</p> <p>De vermelde oppervlaktes en volumes betreffen een berekeneerde schatting. Er worden geen rechten verleend aan deze oppervlaktes/volumes. De dikte is een schatting die voorkomt uit de monsterplaatsen en is daarom niet altijd representatief.</p>

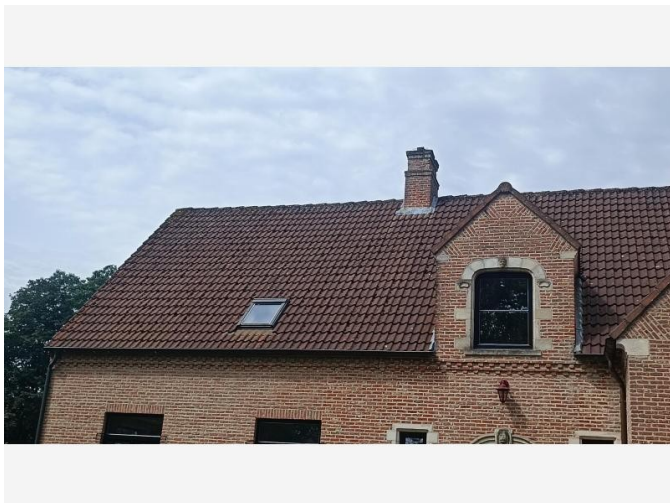
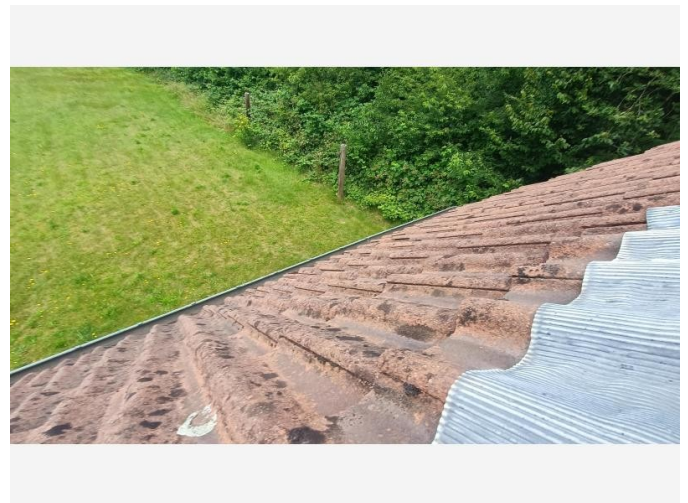
Beschrijving	Notitie	Terug te vinden op plannen
Fiche 11: Dakbedekking niet verdacht.	De dakbedekking wordt gecontroleerd. deze bestaat uit klei pannen. en bevat geen asbest verdachte materialen.	Plan 1.9: plan dak
Fiche 12: CV Ketel/boiler	De CV ketel werd gecontroleerd(HR TOP) en is niet asbest verdacht geen risico bouwjaar.	Plan 1.2: plan glv
Fiche 13: Kit niet verdacht (visueel vastgesteld)	De gebruikte siliconen kit is niet asbestverdacht	Plan 1.1: plan kelder Plan 1.2: plan glv

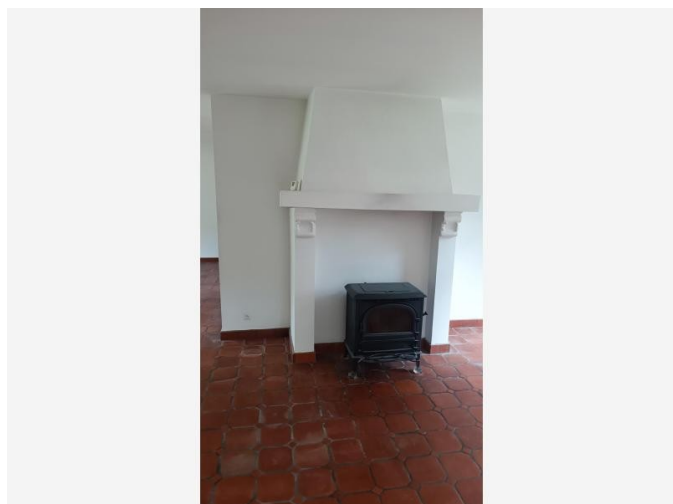
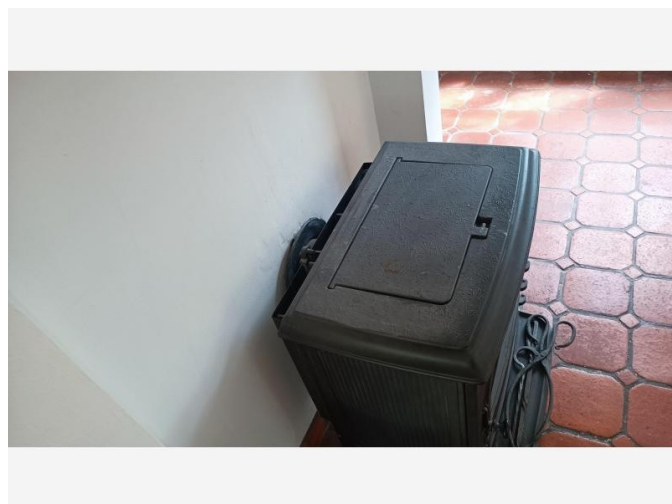
Beschrijving	Notitie	Terug te vinden op plannen
Fiche 14: schouw/rookkanaal..	Het is niet uitgesloten dat er nog verdacht materiaal aanwezig is in de schouw ,(bij werken extra controle aangewezen.)	Plan 1.2: plan glv Plan 1.5: plan v+1
Fiche 15: leiding isolatie..	Leidingisolatie is niet waarneembaar of vast te stellen in het inspectie gebied.	-
