Asbestinventarisatetest

Bremboslaan 11, 2970 Schilde

Attestnummer : 20260113-000006.000

Uitgegeven op : 13.01.2026

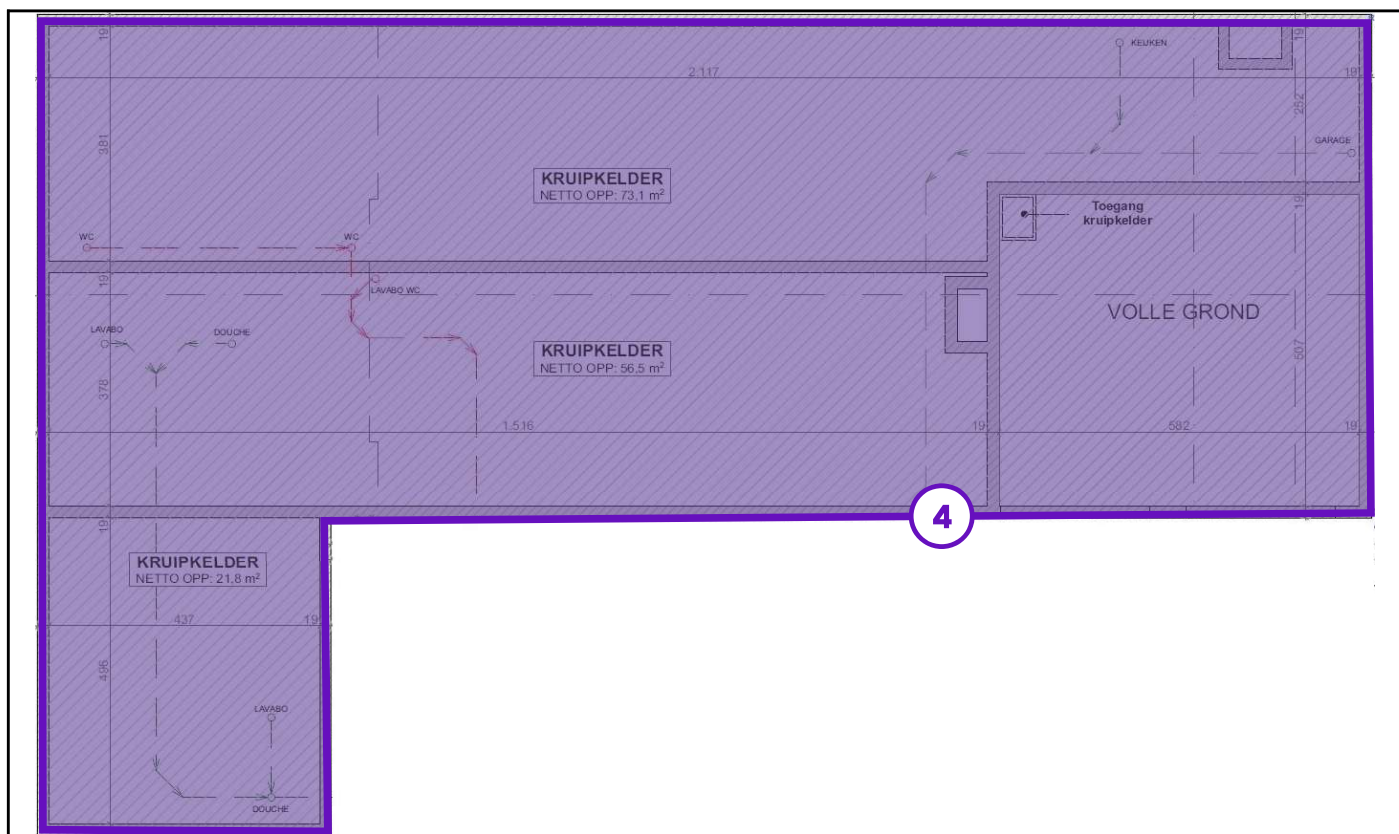
Plan 1.1: Plan kruipkelder

Beschrijving	Type	Actie
4. Kruipkelder	Beperking	-

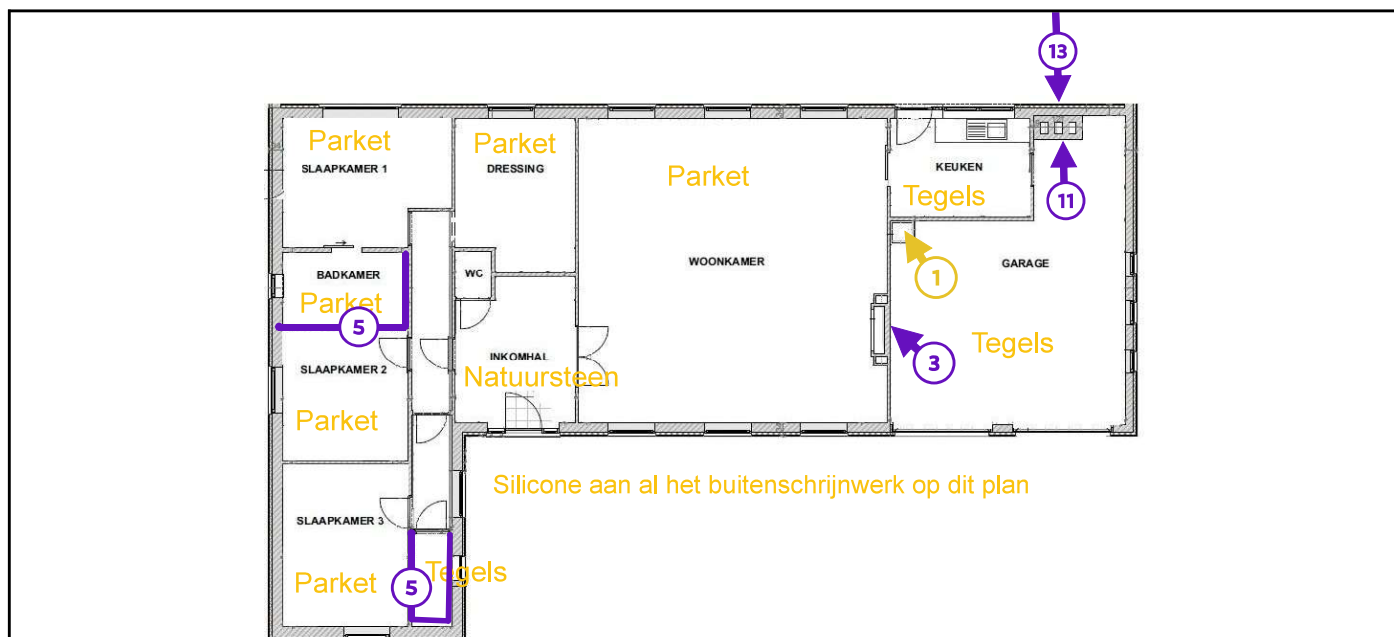
Plan 1.2: Plan gelijkvloers algemeen

Beschrijving	Type	Actie
1. Bakeliet tellerkasten	Asbestmateriaal	Zorgvuldig beheren
3. Rookgaskanaal haard	Beperking	-
5. Tegellijm achter keramische wandtegels	Advies	-
8. Vloerbekleding	Advies	-
11. CV-ketel van 2013	Overige ruimte of materiaal	-
12. Silicone buitenschrijnwerk	Overige ruimte of materiaal	-
13. Rookgaskanaal CV	Overige ruimte of materiaal	-

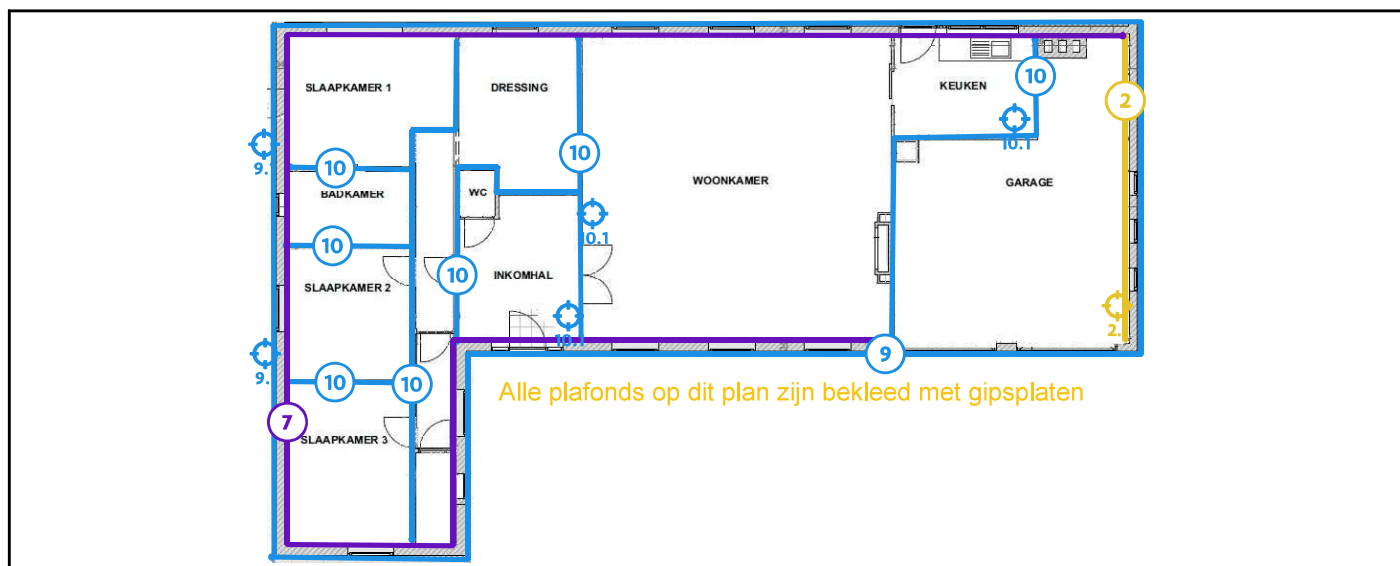
Plan 1.3: Plan gelijkvloers pleisterwerk

Beschrijving	Type	Actie
2. Plaat aan binnengevel garage in menuiserie	Asbestmateriaal	Zorgvuldig beheren
2.1 Code: BR2	Puntmonster	-
6. Plafonds bekleed met gipsplaten	Advies	-
7. Binnenmuren bekleed met gipsplaten	Advies	-
9. Crepi buitengevel	Geen asbest	-
9.1 Code: BR3	Mengmonster	-
10. Afwerklaag muren in gips	Geen asbest	-
10.1 Code: BR1	Mengmonster	-

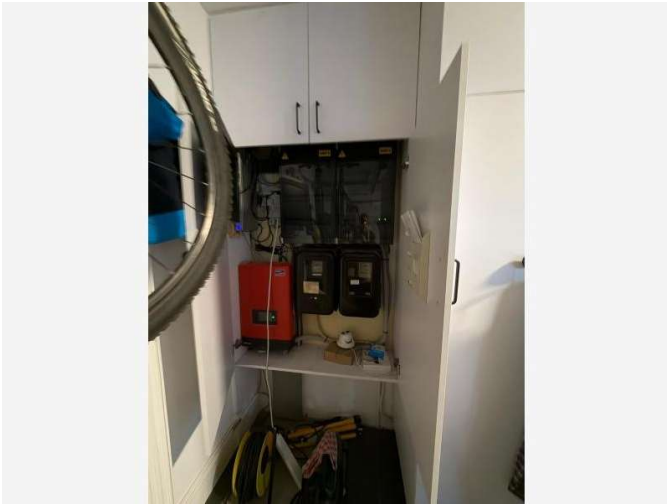
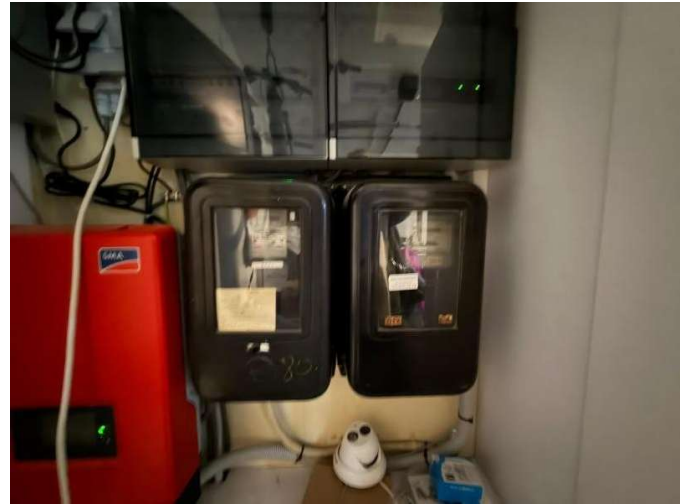
Het asbestmateriaal valt onder de mijlpaal van 2040.

Eindbeoordeling materiaalrisico	Laag materiaalrisico en/of verlaagde kans op vezelvrijgave
---------------------------------	--

Gebondenheid	Categorie 1: hechtgebonden in oorsprong
Asbestsoort (vezeltype)	Crocidoliet aanwezig
Asbestconcentratie	Laag (< 50%)
Afschermingsgraad van het gehele materiaal	Geheel of deels (ook) vrij aan de binnenlucht
Toestand van het materiaal	Onbeschadigd, niet verweerd

Beschrijving	Bakeliet tellerkasten
Omgeving	Binnen
Primaire drager	Communicatie en elektrische infrastructuur en uitrusting
Asbestmateriaal	Plaat, paneel, tablet - Type Bakeliet
Bindmiddel van asbestmateriaal	Kunststof of -hars
Gebondenheid op basis van bindmiddel	Hecht
Hoeveelheid (oppervlakte - dikte - aantal)	<ul style="list-style-type: none"> • 1,20 m² - 0,50 cm - 1 stuk
Totaal volume	0,006 m ³
Eenvoudig bereikbaar	Ja
Bevestigingswijze	<ul style="list-style-type: none"> • Geschroefd
Identificatiemethode	<p>De asbestdeskundige beoordeelt het materiaal als asbestverdacht en dus asbesthoudend, en dit zonder monstername.</p> <p>Motivatie: De monstername brengt andere schade aan dan schade die inherent is aan de monstername.</p>
Destructieve handeling voor identificatie	Nee
Opmerking	<p>Deze oppervlakte werd niet gemeten, maar geschat op basis van een benadering van de aanwezige tellerkasten. Deze schatting mag niet worden gebruikt als maatstaf voor heffingen. Als deskundigen hebben wij vastgesteld dat het materiaal daadwerkelijk bakeliet betreft en geen harde pvc. Bakeliet wordt door ons beschouwd als een asbestverdachte toepassing, aangezien het in veel gevallen asbesthoudend is. We hebben geen staalname uitgevoerd om de functionaliteit van de tellerkasten niet in gevaar te brengen. Daarnaast is staalname verboden, aangezien de tellerkasten eigendom zijn van de nutsvoorzieningsmaatschappij.</p>

- Zorg voor een veilig beheer. Vermijd het beschadigen van het asbestmateriaal. Controleer de toestand jaarlijks op wijzigingen.
- Voer bijkomende staalname(s) uit.

- Eenvoudige handelingen: mag via doe-het-zelf of door werknemer(s) met opleidingsattest eenvoudige handelingen
Deze toepassing mag volgens de huidige wetgeving worden verwijderd via eenvoudige handelingen. Aangezien deze toepassing echter eigendom is van de nutsvoorzieningsmaatschappij, mag deze uitsluitend worden verwijderd door hen of door een door hen aangestelde onderaannemer die beschikt over de nodige attesten en opleidingen. Daarom wordt hier verwezen naar de methode van een erkende verwijderaar, maar in feite dient dit via de nutsvoorzieningsmaatschappij te verlopen.

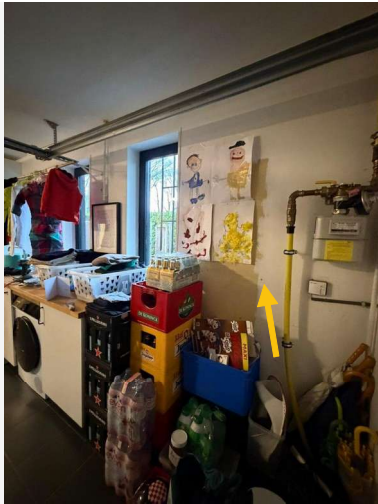
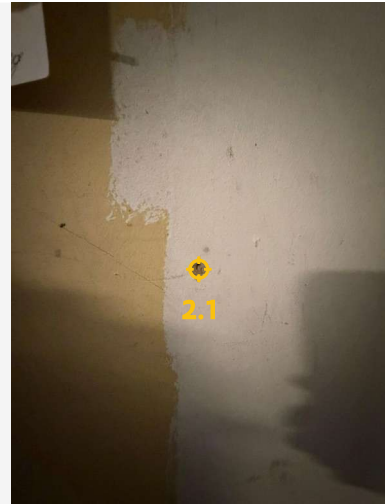
Het asbestmateriaal valt onder de mijlpaal van 2040.

Eindbeoordeling materiaalrisico	Laag materiaalrisico en/of verlaagde kans op vezelvrijgave
---------------------------------	--

Gebondenheid	Categorie 1: hechtgebonden in oorsprong
Asbestsoort (vezeltype)	Alleen chrysotiel
Asbestconcentratie	Laag (< 50%)
Afschermingsgraad van het gehele materiaal	Geheel of deels (ook) vrij aan binnenluchtstromen
Toestand van het materiaal	Onbeschadigd, niet verweerd

#	Type	Referentie	Resultaat
2.1	Puntmonster	BR2	Chrysotiel

Beschrijving	Plaat aan binnengevel garage in menuiserie
Omgeving	Binnen
Primaire drager	Binnenwand
Asbestmateriaal	Dak- en gevelbekleding - Plaat
Bindmiddel van asbestmateriaal	Cement
Gebondenheid op basis van bindmiddel	Hecht
Hoeveelheid (oppervlakte - dikte - aantal)	<ul style="list-style-type: none">• 20,00 m² - 0,50 cm - 1 stuk
Totaal volume	0,10 m ³
Eenvoudig bereikbaar	Ja
Bevestigingswijze	<ul style="list-style-type: none">• Genageld, geniet
Identificatiemethode	Een monstername door de asbestdeskundige met laboanalyse door een asbestlabo.
Destructieve handeling voor identificatie	Nee
Opmerking	De opgegeven hoeveelheid is een beredeneerde schatting.

- Zorg voor een veilig beheer. Vermijd het beschadigen van het asbestmateriaal. Controleer de toestand jaarlijks op wijzigingen.

- Eenvoudige handelingen: mag via doe-het-zelf of door werknemer(s) met opleidingsattest eenvoudige handelingen
Raadpleeg voor de start van de werken en voor meer informatie de toelichtingen achteraan dit

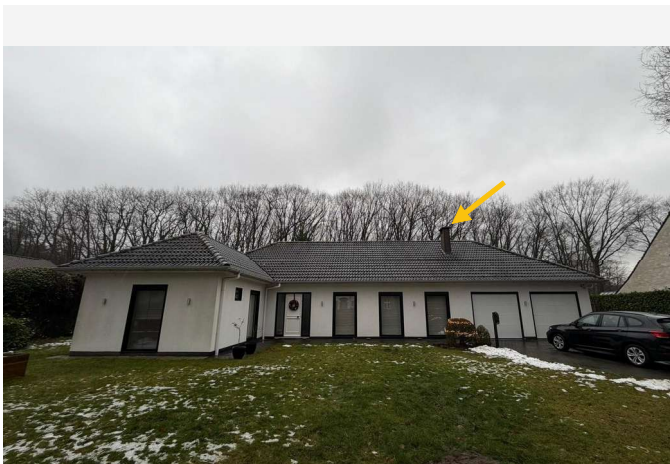
Situeringfoto

Tijdelijke beperking

Reden: Het te onderzoeken materiaal situeert zich hoger dan 3,50 m te rekenen vanaf een veilige ondergrond

Uitleg van de asbestdeskundige: Aan de buitenzijde is het hoger dan 3,5 meter om de schoorsteen van de haard te inspecteren. Het is niet zichtbaar of er een asbestverdacht rookgaskanaal aanwezig is in de schoorsteen. Conform ons inspectieprotocol mogen wij een beperking inroepen voor hoogtes hoger dan 3,5 m. Indien men dit wil laten onderzoeken, dient er een nieuwe afspraak gemaakt te worden en moet er een hoogtewerker voorzien worden, evenals iemand die bevoegd is om deze te bedienen.

(Asbest)materiaal	Rookgaskanaal
Karakterisatie	Asbest (verdacht)
Primaire drager	HVAC infrastructuur en uitrusting

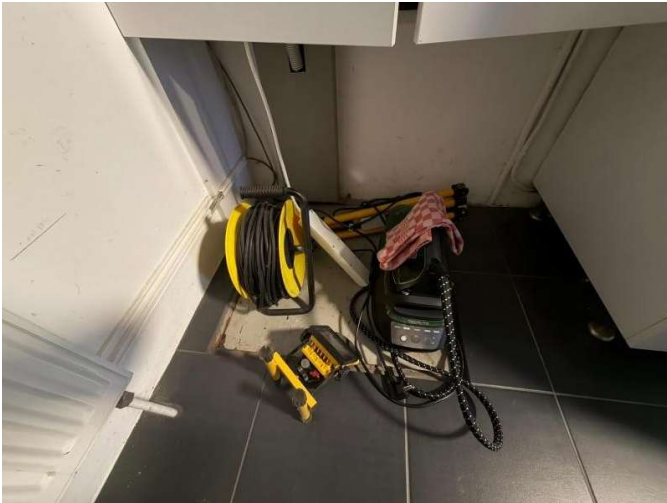
Situeringfoto

Permanente beperking

Reden: Kruipruimte < 1,5 meter

Uitleg van de asbestdeskundige: Aangezien ze niet volledig geïnspecteerd kunnen worden, maken ruimtes met een hoogte van minder dan 1,5m geen deel uit van de te onderzoeken ruimtes in het kader van een niet-destructief asbestinventarisatetest.

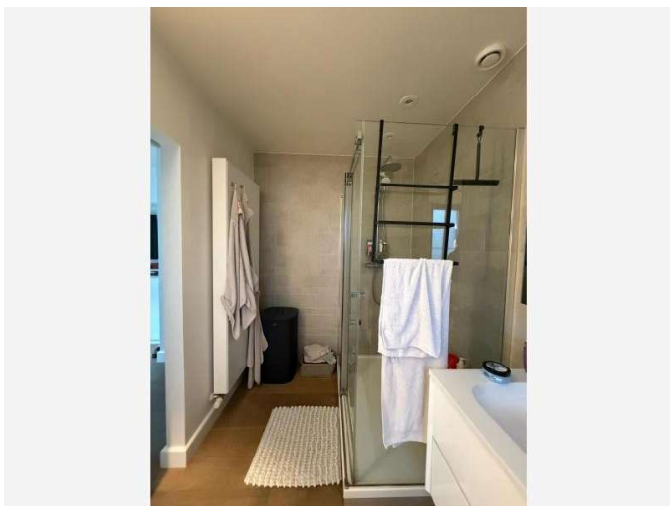
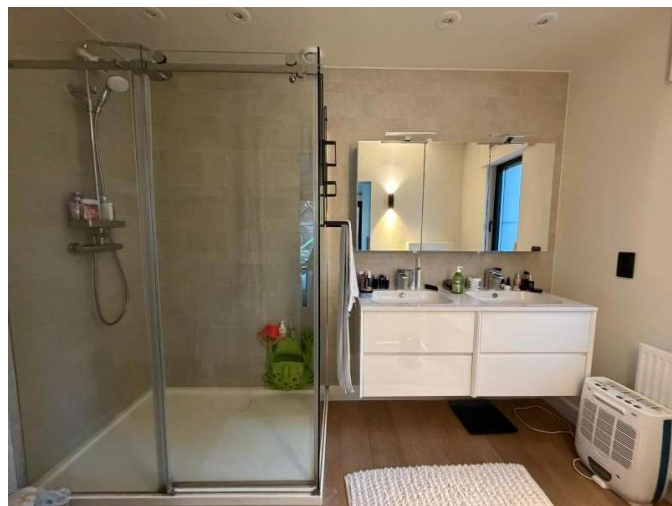
Keramische wandtegels zijn niet asbestverdacht, maar de tegellijm waarmee ze bevestigd zijn kan asbesthoudend zijn. Het was niet mogelijk om een staal te nemen van de lijm zonder inherente schade te berokkenen.

Basis voor advies	Beoordeling op basis van expertise, zonder een vaststelling door de asbestdeskundige.
-------------------	---

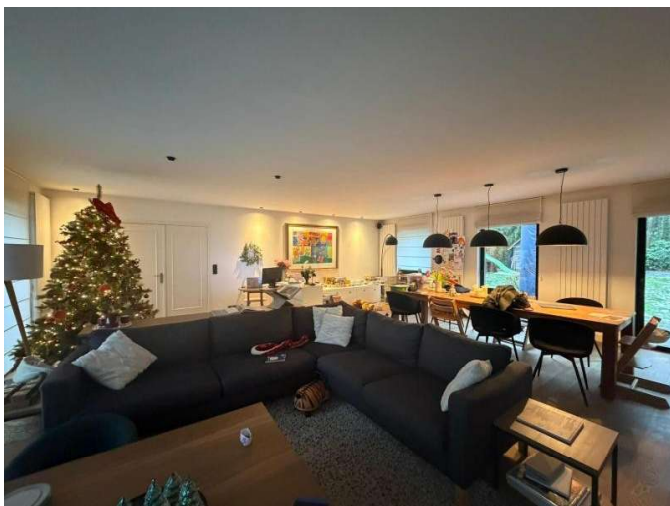
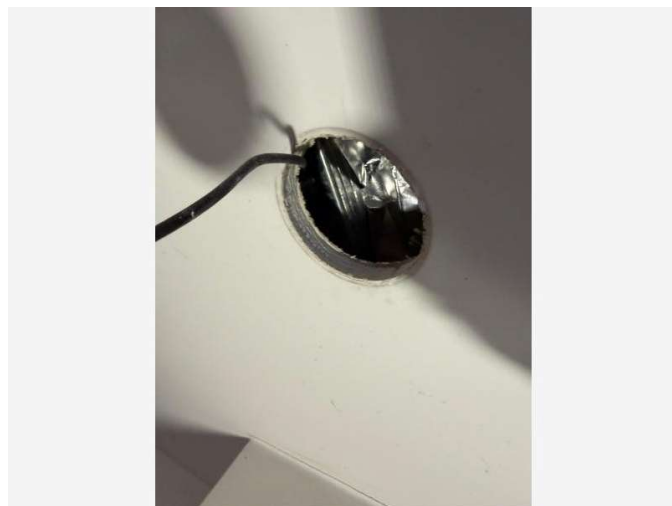
Alle plafonds zijn bekleed met gipsplaten, dit is niet asbestverdacht. Of er zich onder deze bekleding een asbestverdachte of asbesthoudende toepassing bevindt kan niet vastgesteld worden zonder destructief onderzoek.

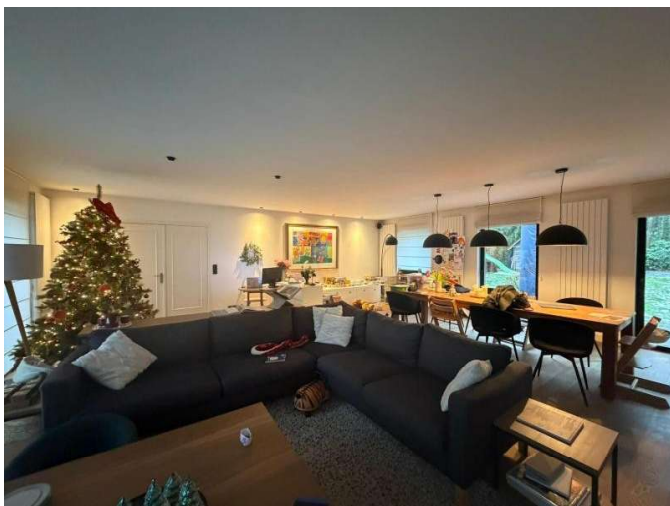
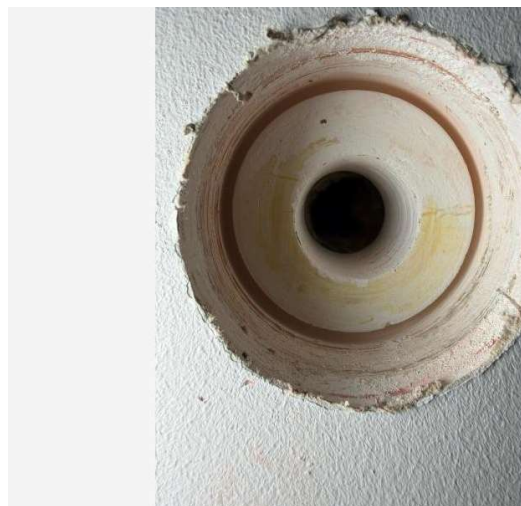
Alle buitenwanden van de woning zijn aan de binnenzijde bekleed met gipsplaten. Als deskundige kan ik geen uitspraak doen over eventuele asbestverdachte toepassingen die aanwezig zijn of verborgen zitten achter de voorzetwanden. Bij renovaties, sloop of verbouwingen is het aan te raden een destructieve asbestinventaris op te stellen voor deze ruimtes.

Basis voor advies	De asbestdeskundige beoordeelt het materiaal als niet-asbestverdacht.
Primaire drager	Binnenwand
(Asbest)materiaal	In-situ afwerkingslagen - Pleisterwerk (wand, plafond, ...)
Bindmiddel	Gips - kalk
Gebondenheid bindmiddel	Niet-hechtgebonden

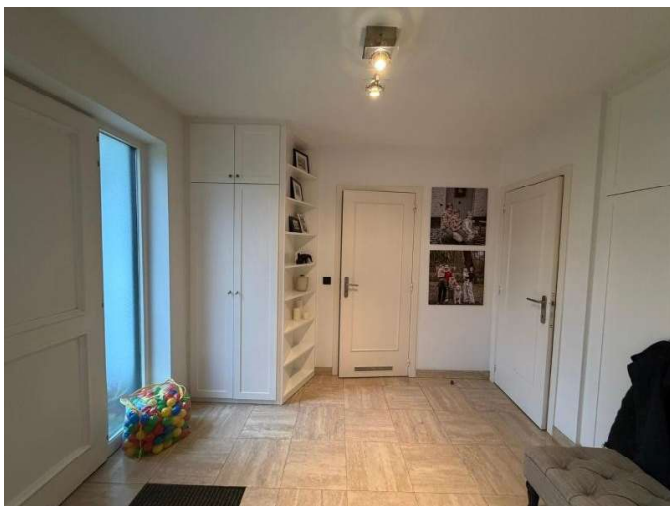
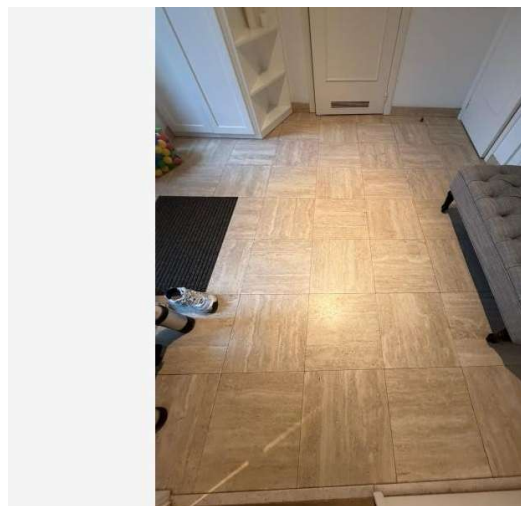
De vloerbekleding bestaat uit parket, natuursteen en keramische tegels. Of er zich onder de huidige vloerbedekking een asbesthoudende of asbestverdachte toepassing bevindt kan niet vastgesteld worden zonder destructief onderzoek.

Basis voor advies	De asbestdeskundige beoordeelt het materiaal als niet-asbestverdacht.
-------------------	---

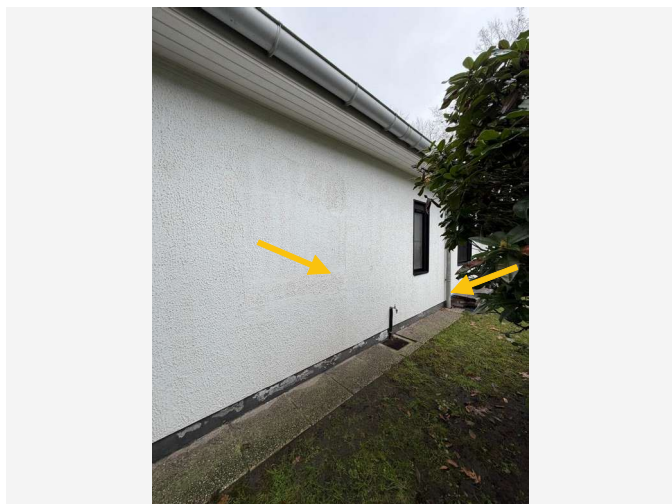
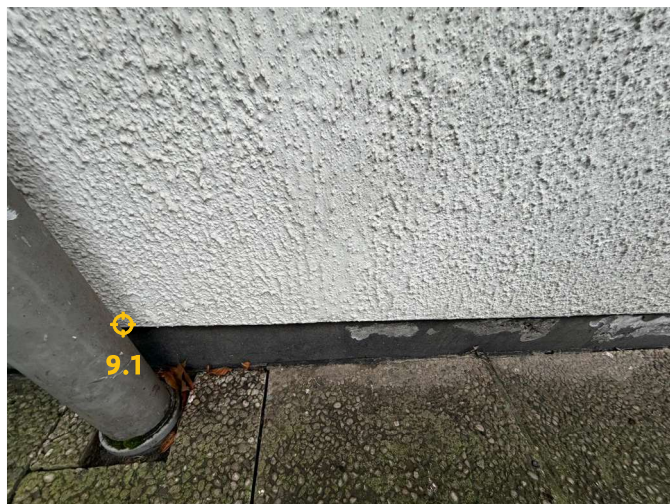
Fiche 9: Crepi buitengevel

Geen asbest

#	Type	Referentie	Resultaat
9.1	Mengmonster	BR3	Geen asbest

Beschrijving	Crepi buitengevel
Omgeving	Buiten
Primaire drager	Wand buitenschil
Bindmiddel van materiaal	Cement
Gebondenheid op basis van bindmiddel	Hecht
Hoeveelheid (gewicht - aantal)	<ul style="list-style-type: none">• 250,00 kg - 1 stuk
Totaal gewicht	250,00 kg
Identificatiemethode	Een monstername door de asbestdeskundige met laboanalyse door een asbestlabo.
Destructieve handeling voor identificatie	Nee
Opmerking	De opgegeven hoeveelheid is een berekeneerde schatting.

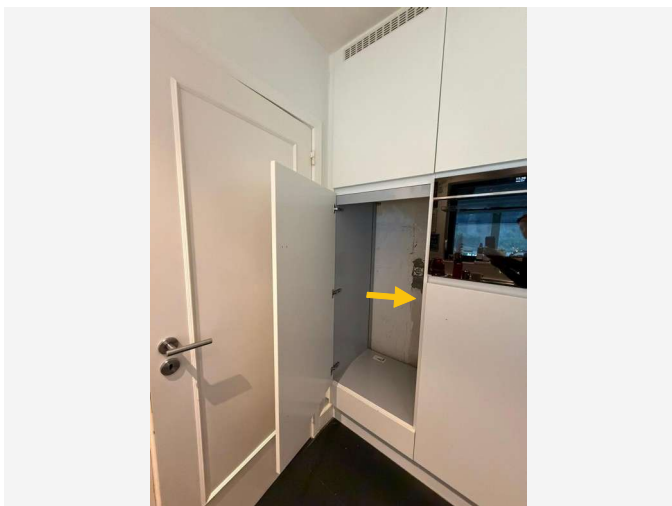
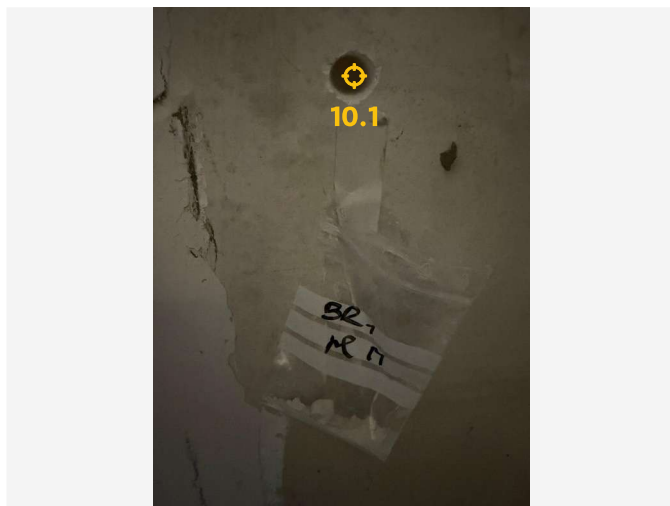
Fiche 10: Afwerklaag muren in gips

Geen asbest

#	Type	Referentie	Resultaat
10.1	Mengmonster	BR1	Geen asbest

Beschrijving	Afwerklaag muren in gips
Omgeving	Binnen
Primaire drager	Binnenwand
Bindmiddel van materiaal	Gips - kalk
Gebondenheid op basis van bindmiddel	Niet-hechtgebonden
Hoeveelheid (oppervlakte - dikte - aantal)	• 150,00 m ² - 1,00 cm - 1 stuk
Totaal volume	1,50 m ³
Identificatiemethode	Een monstername door de asbestdeskundige met laboanalyse door een asbestlabo.
Destructieve handeling voor identificatie	Nee
Opmerking	Enkel pleisterwerk aan de muren van de binnenindeling. De binnenzijde van de buitenmuren is afgewerkt met gipsplaten of met een harde plaat in de garage (opgenomen in een aparte bronfiche). Deze oppervlakte, volumes en gewichten zijn niet gemeten, maar geschat op basis van een benadering van het aanwezig pleisterwerk in alle muren (de opgegeven hoeveelheden mogen niet gebruikt worden als maatstaf van heffing).
