# Asbestinventarisatattest

August Wautersstraat 14, 9140 Temse

Attestnummer : 20250222-000075.000

Uitgegeven op : 22.02.2025

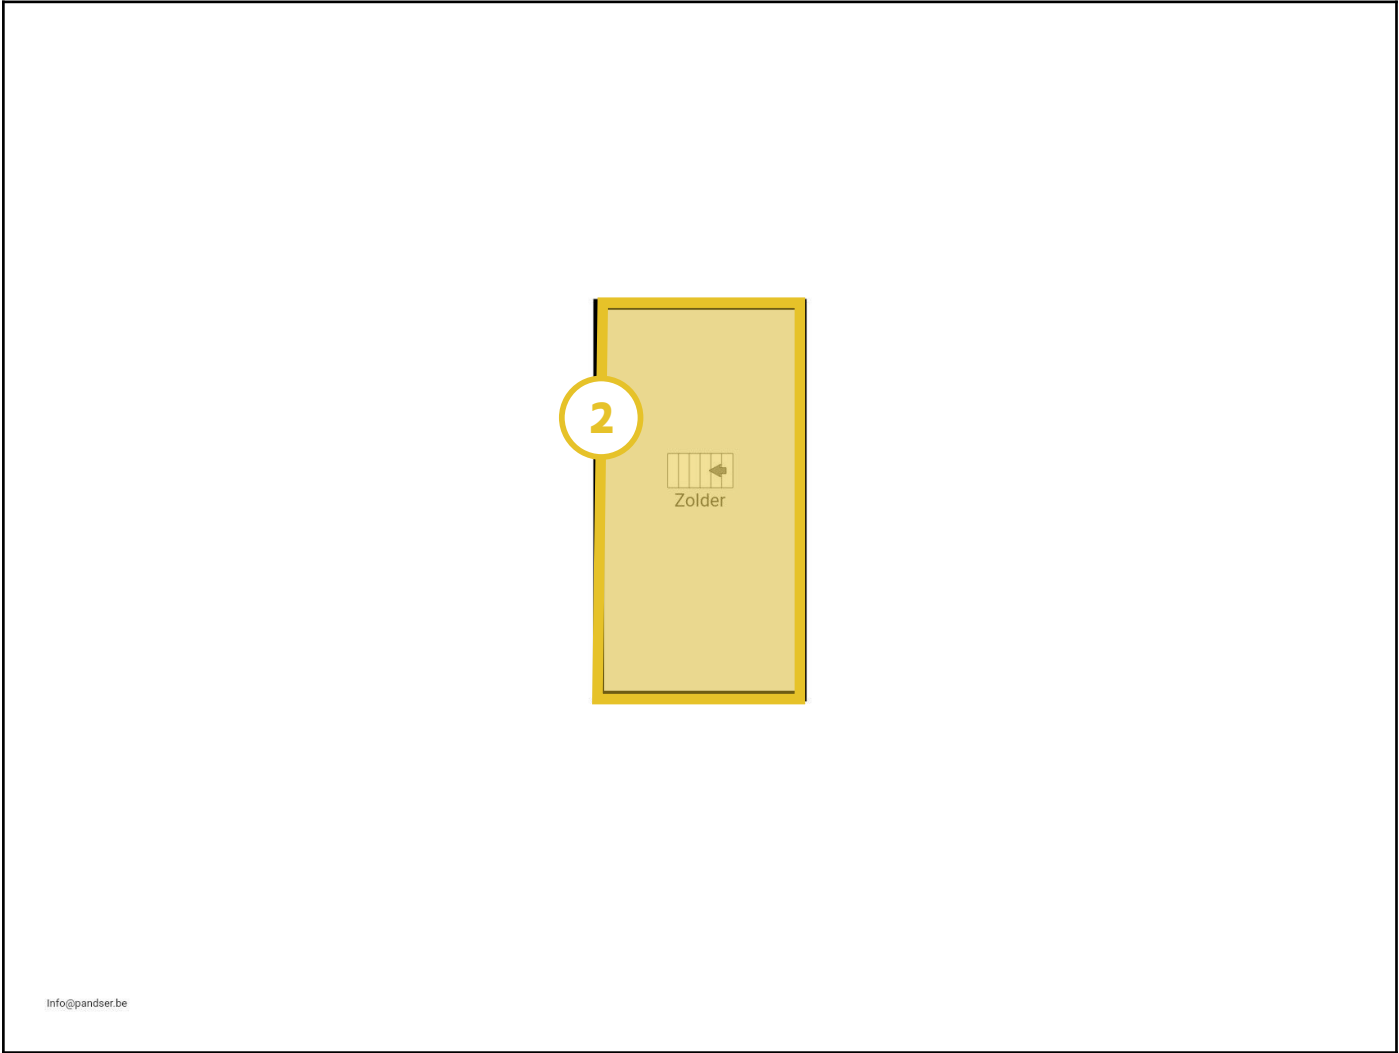
# Plan 1.3: Zolder

| Beschrijving | Type | Actie |
|---|---|---|
| 2. Onderdak menuiserie | Asbestmateriaal | Zorgvuldig beheren |

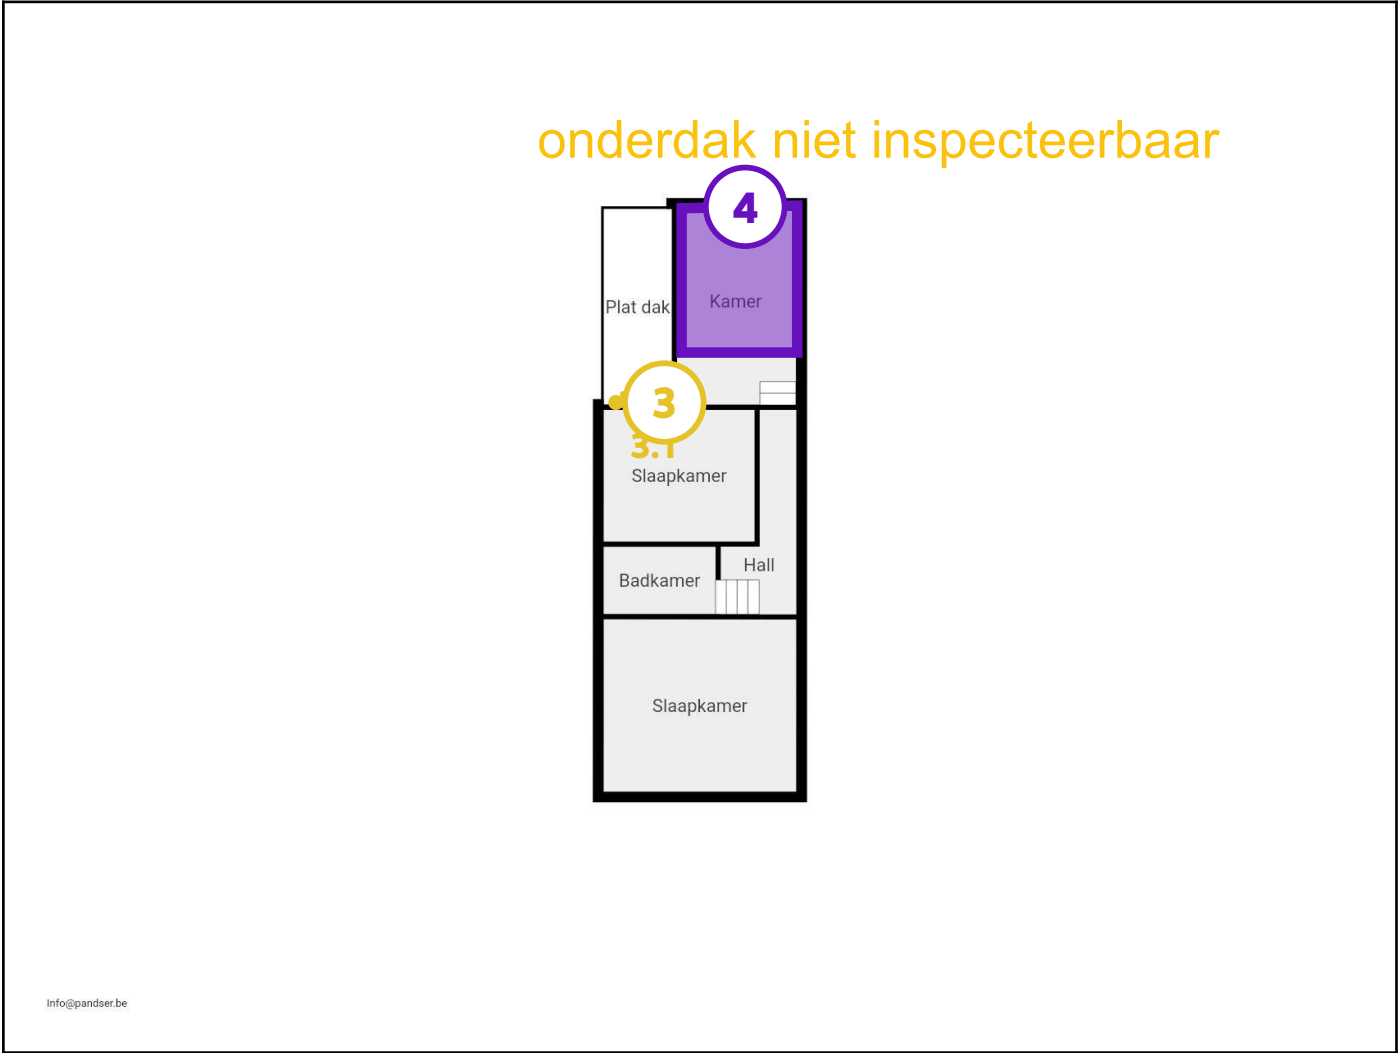
Plan 1.7: +1

| Beschrijving | Type | Actie |
|---|---|---|
| 3. Mastiek raam | Asbestmateriaal | Zorgvuldig beheren |
| 4. Onderdak boven achterkamer niet inspecteerbaar | Beperking | - |

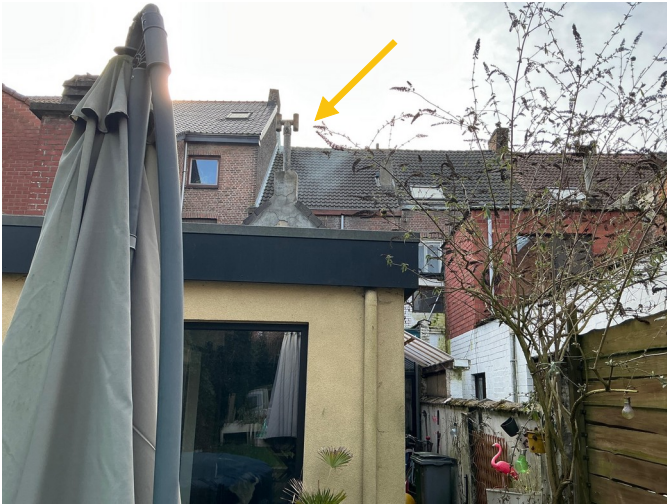
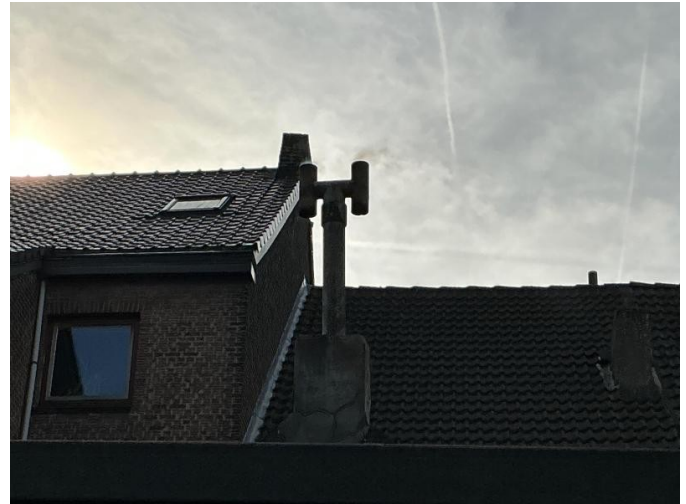
Het asbestmateriaal valt onder de mijlpaal van 2040.

| Eindbeoordeling materiaalisico | Laag materiaalisico en/of verlaagde kans op vezelvrijgave |

| Gebondenheid | Categorie 1: hechtgebonden in oorsprong |
| Asbestsoort (vezeltype) | Crocidoliet aanwezig |
| Toestand van het materiaal | Licht beschadigd, licht verweerd. Intact calciumsilicaatmateriaal of categorie III 'gebondenheid' |

| Beschrijving | Schoorsteen asbestcement |

- Verwijder dit asbestmateriaal zo snel mogelijk. Volg de toestand goed op.

- Eenvoudige handelingen: mag via doe-het-zelf of door werknemer(s) met opleidingsattest eenvoudige handelingen  
Gezien de positie van de schouw kan deze best verwijderd worden door een dakwerker met het nodige gereedschap (kraan). Vraag steeds naar een bewijs van opleiding en een bewijs dat het asbestafval correct werd afgevoerd.

Indien u de schouw zelf wil verwijderen is dit toegestaan op voorwaarde dat u ze in zijn geheel verwijderd, zonder ze te beschadigen. Verpak de schouw luchtdicht in een doorzichtige folie en breng de ingepakte schouw naar het containerpark.

Draag steeds een mondmasker type ffp3 of beter en handschoenen. Maak de schouw ook goed nat alvorens ze te verwijderen om stofvorming tegen te gaan.

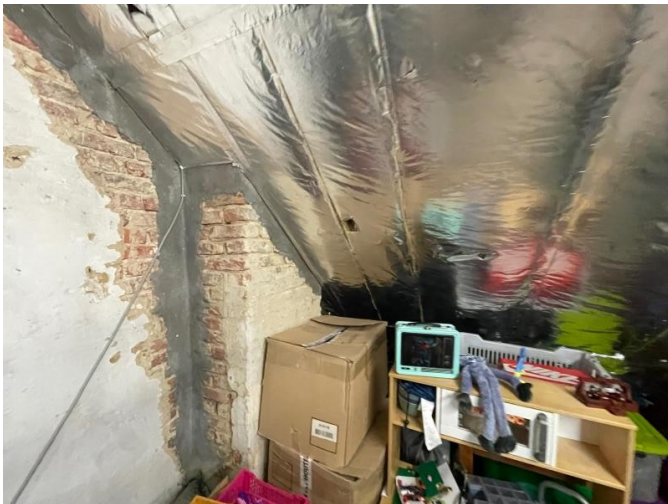
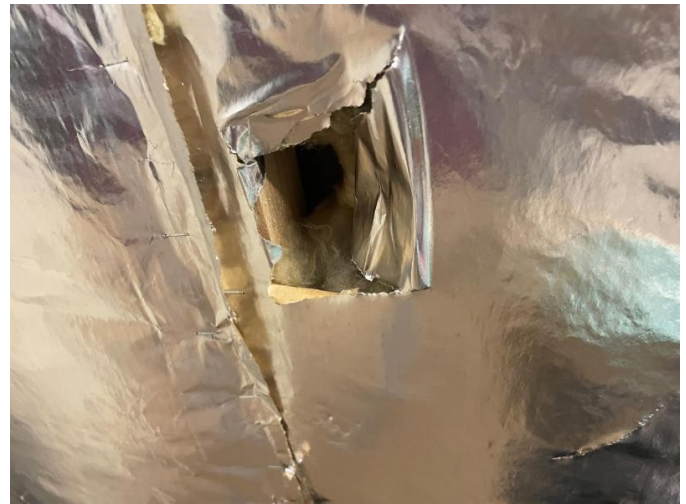
Het asbestmateriaal valt onder de mijlpaal van 2040.

Er kon geen staalname worden uitgevoerd gezien de moeilijk bereikbare locatie van het onderdak. Verder onderzoek en staalname is aangewezen eens het onderdak makkelijk bereikbaar is.

| Eindbeoordeling materiaalrisico | Laag materiaalrisico en/of verlaagde kans op vezelvrijgave |

| Toestand van het materiaal | Licht beschadigd, licht verweerd. Intact calciumsilicaatmateriaal of categorie III 'gebondenheid' |

| Beschrijving | Onderdak menuiserite |
| Opmerking | <p>Het zadeldak werd langs binnen geïsoleerd met glasvezel. Gezien het niet destructieve karakter van het onderzoek kon geen staal worden genomen zonder de isolatie te verwijderen. Er kon wel worden gevoeld dat er een plaat als onderdak zit met een typisch gewafelde structuur van menuiserite platen. Er kon ook geen foto worden gemaakt. Verder onderzoek is nodig.</p> |

- Zorg voor een veilig beheer en verwijder dit asbestmateriaal wanneer het bij werken eenvoudig bereikbaar wordt. Controleer de toestand jaarlijks op wijzigingen.
- Voer bijkomende staalname(s) uit.

- Eenvoudige handelingen: mag via doe-het-zelf of door werknemer(s) met opleidingsattest eenvoudige handelingen  
Het onderdak mag door een dakwerker verwijderd worden wanneer de dakpannen worden weggehaald. Zo kunnen de platen worden verwijderd zonder ze te beschadigen. Indien het onderdak asbesthoudend blijkt te zijn, vraag de aannemer dan steeds een bewijs dat het asbestafval correct werd afgevoerd.

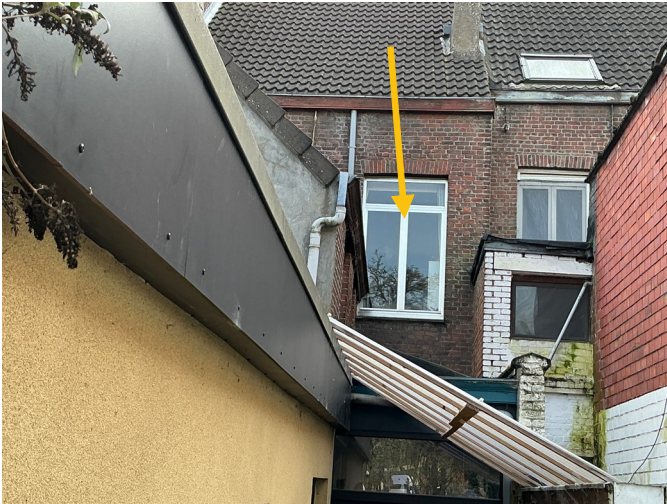
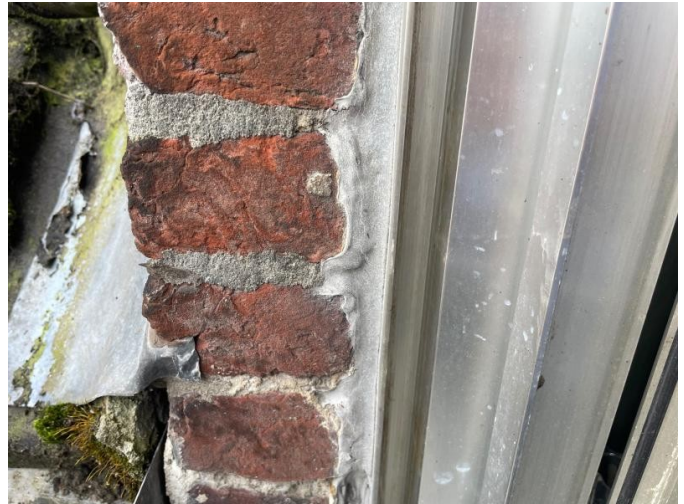
Het asbestmateriaal valt onder de mijlpaal van 2040.

| Eindbeoordeling materiaalarisico | Laag materiaalarisico en/of verlaagde kans op vezelvrijgave |

| Asbestsoort (vezeltype) | Alleen chrysotiel |
| Toestand van het materiaal | Licht beschadigd, licht verweerd. Intact calciumsilicaatmateriaal of categorie III 'gebondenheid' |

| # | Type | Referentie | Resultaat |
|---|---|---|---|
| 3.1 | Puntmonster | 190225B3 | Chrysotiel |

| Beschrijving | Mastiek raam |

- Verwijder dit asbestmateriaal zo snel mogelijk. Volg de toestand goed op.

- Eenvoudige handelingen: mag via doe-het-zelf of door werknemer(s) met opleidingsattest eenvoudige handelingen  
Mastiek mag zelf worden verwijderd, op voorwaarde dat dit buiten gebeurt. Verpak de mastiek in een stevige plastic zak en breng de mastiek naar een geregistreerde inzamelaar. Via [ovam.vlaanderen.be](http://ovam.vlaanderen.be) vindt u in de toepassing 'Register IHM' een lijst van de geregistreerde bedrijven in uw buurt.

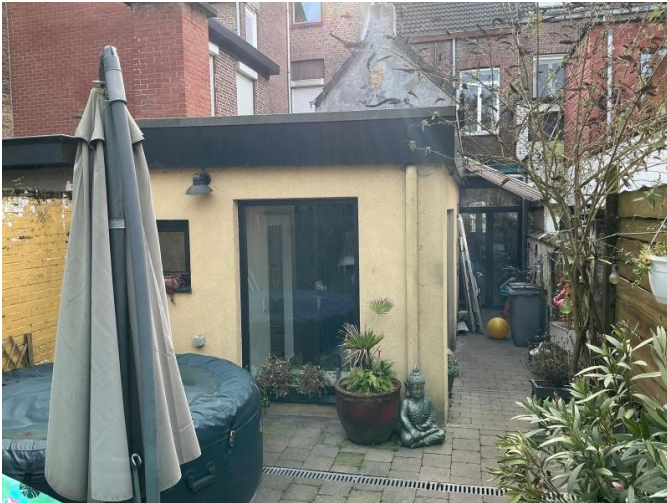
**Bouwjaar:** 2018

*Constructies gebouwd vanaf 2001 moeten niet onderzocht worden*

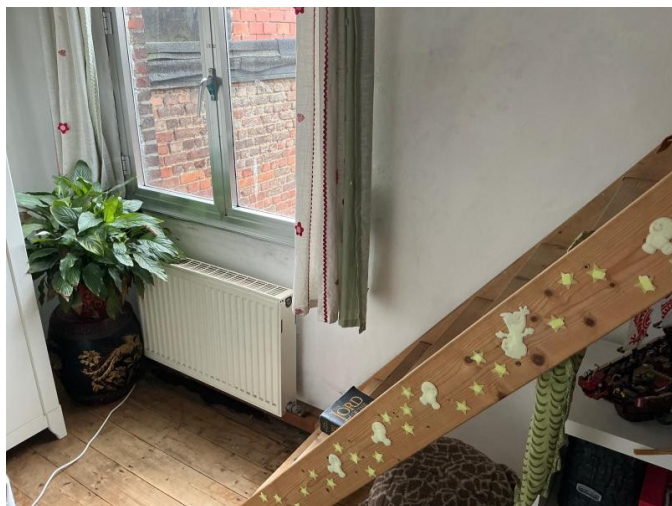
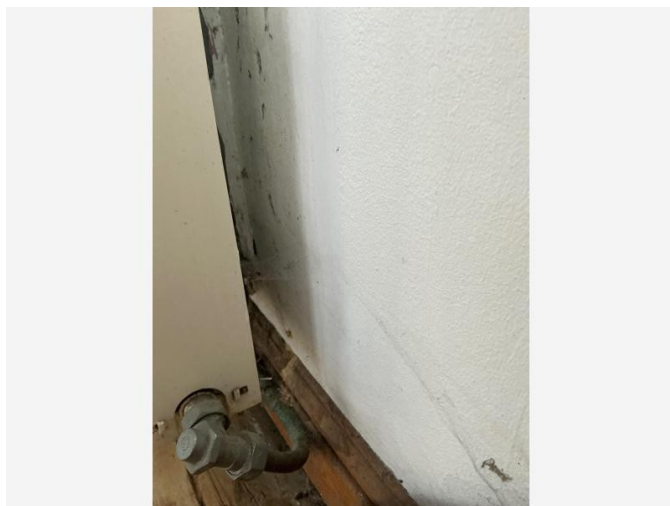
## Fiche 6: Pleisterwerk muren

Geen asbest

| # | Type | Referentie | Resultaat |
|---|---|---|---|
| 6.1 | Mengmonster | 190225B1 | Geen asbest |

| Opmerking | Op vele plaatsen in de woning werden de muren afgewerkt met voorzetwanden uit gyproc of hout. Gezien het niet destructieve karakter van de woning kan geen uitspraak gedaan worden over pleisterwerk die zich mogelijks nog achter deze wanden bevindt. |

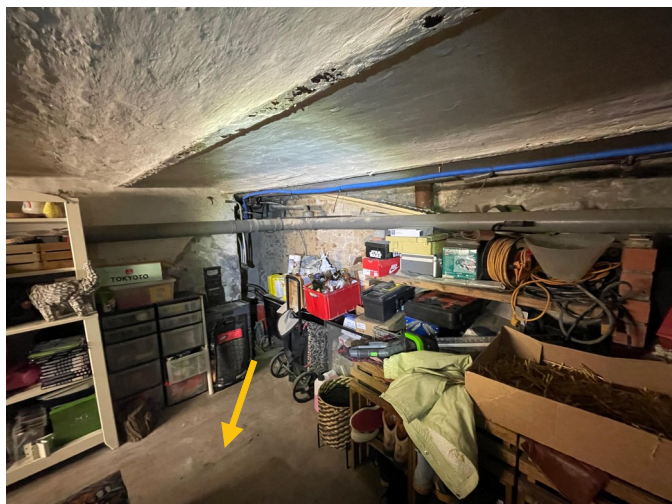
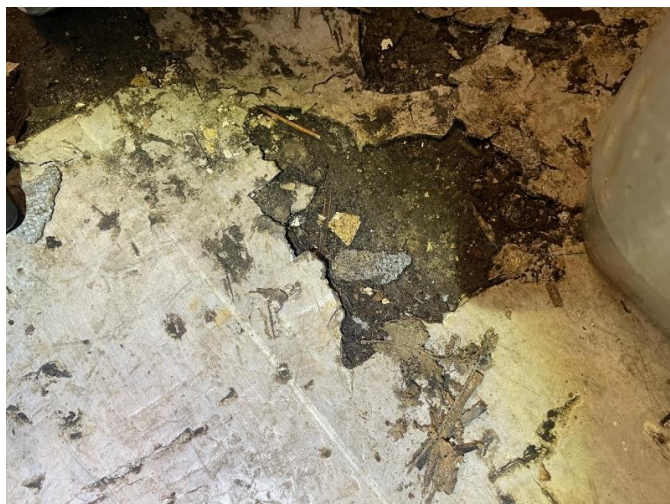
## Fiche 7: Vloerzeil kelder

Geen asbest

| # | Type | Referentie | Resultaat |
|---|---|---|---|
| 7.1 | Puntmonster | 190225B4 | Geen asbest |

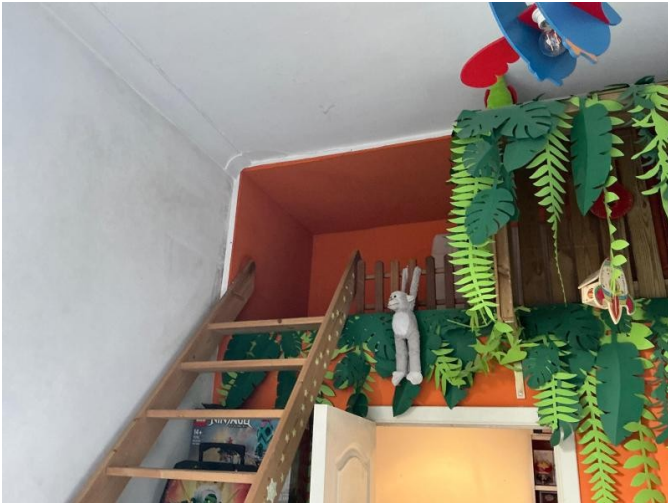
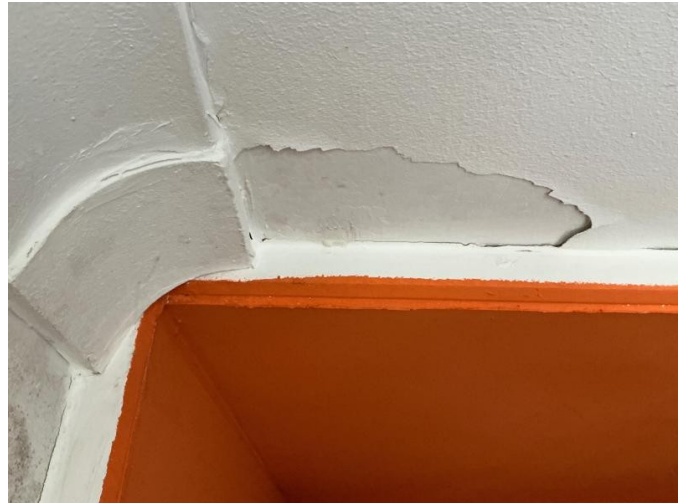
## Fiche 8: Pleisterwerk plafond

Geen asbest

| # | Type | Referentie | Resultaat |
|---|---|---|---|
| 8.1 | Mengmonster | 190225B2 | Geen asbest |

| Opmerking | Op vele plaatsen in de woning werden de plafonds afgewerkt met een verlaagd plafond in gyproc of hout. Gezien het niet destructieve karakter van de opdracht kan geen uitspraak gedaan worden over pleisterwerk die zich mogelijks nog onder deze verlaagde plafonds bevindt. |
