Asbestinventarisatetest

Gyselstraat 60, 9100 Sint-Niklaas

Attestnummer : 20241015-000496.000

Uitgegeven op : 15.10.2024

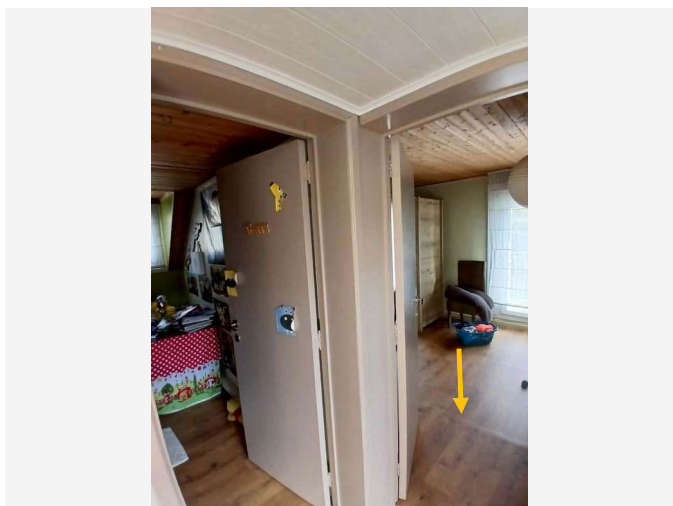
Het vloerzeil is niet-asbestverdacht.

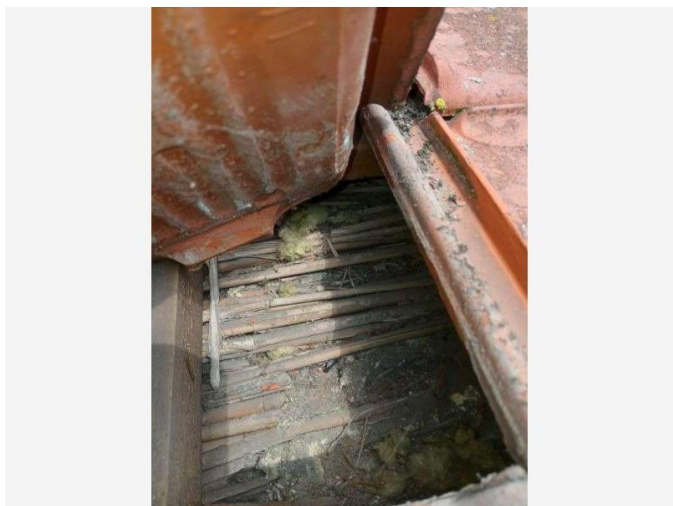
Er is geen onderdak aanwezig.

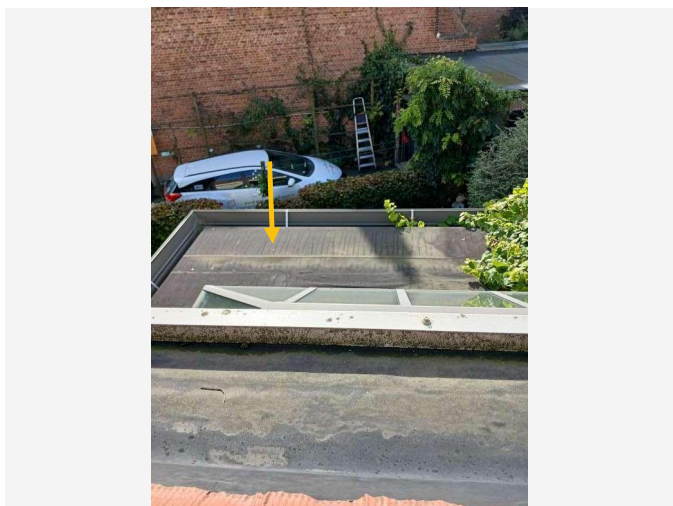
De dakbedekking van de veranda is uitgevoerd met rubber.

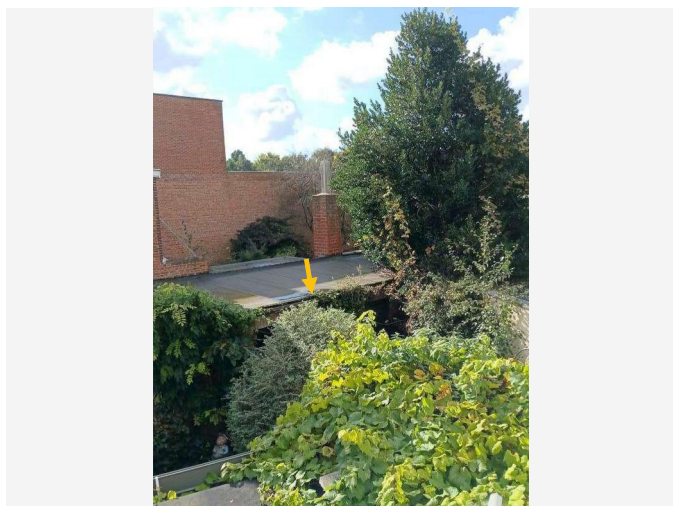
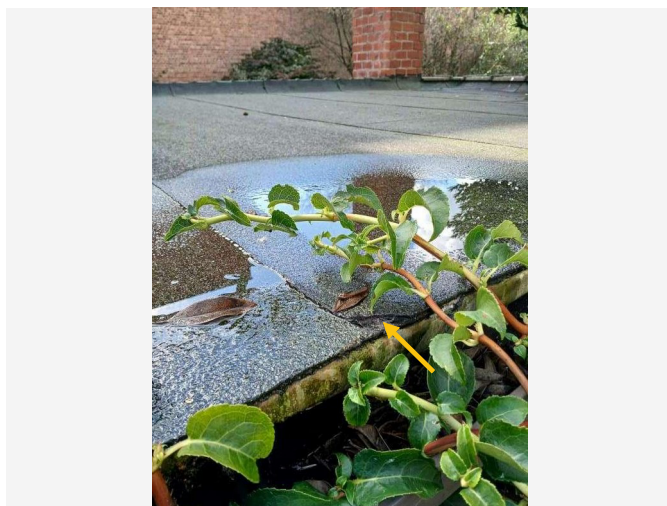
Fiche 4: roofing op garage

Geen asbest

#	Type	Referentie	Resultaat
4.1	Puntmonster	Roofing	Geen asbest

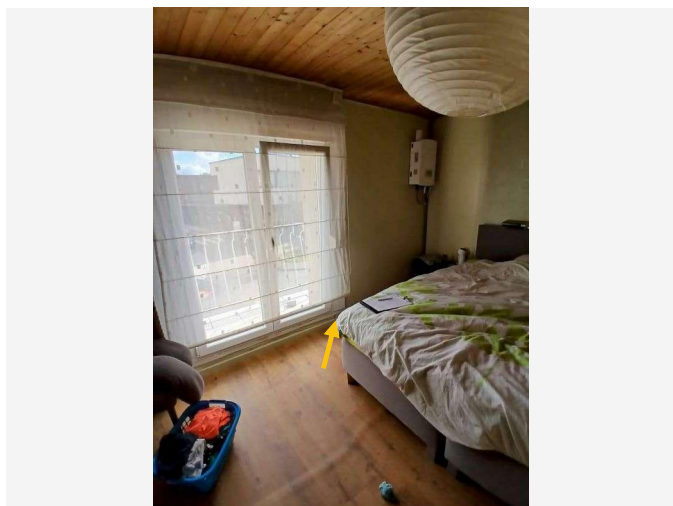
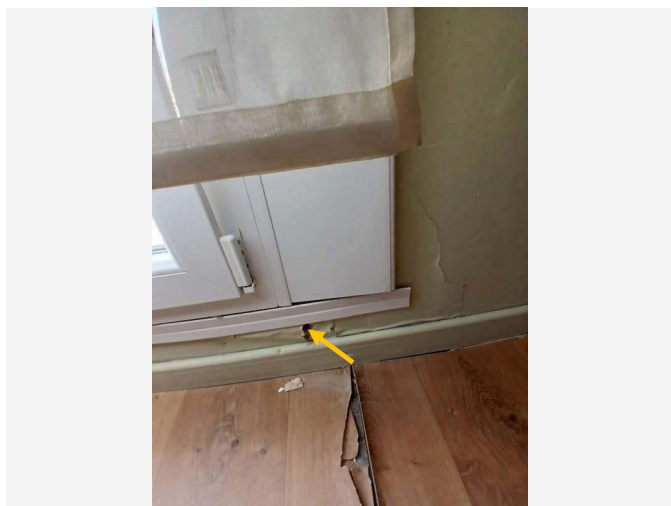
Geen asbest

#	Type	Referentie	Resultaat
5.1	Mengmonster	PW	Geen asbest
