Asbestinventarisatetest

Molenbeekweg 25/301, 9120 Beveren-Kruibeke-Zwijndrecht

Attestnummer : **20260420-000147.000**

Uitgegeven op : **20.04.2026**

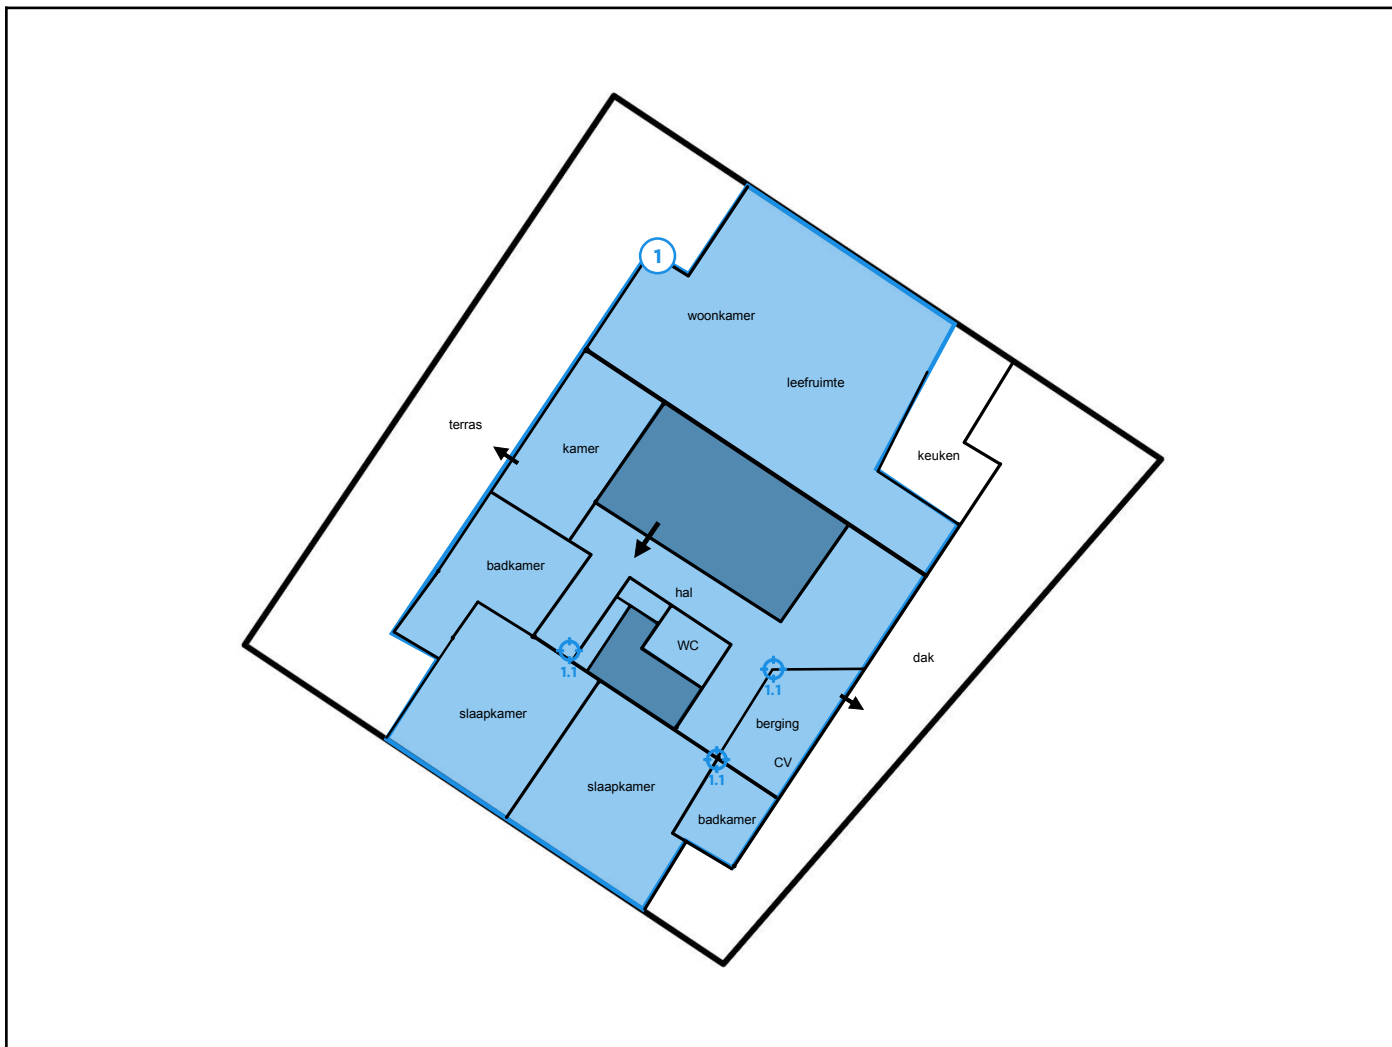
Plan 1.2: 3de verdieping - pleisterwerk plafond

Beschrijving	Type	Actie
1. Pleisterwerk plafond	Geen asbest	-
1.1 Code: P1	Mengmonster	-

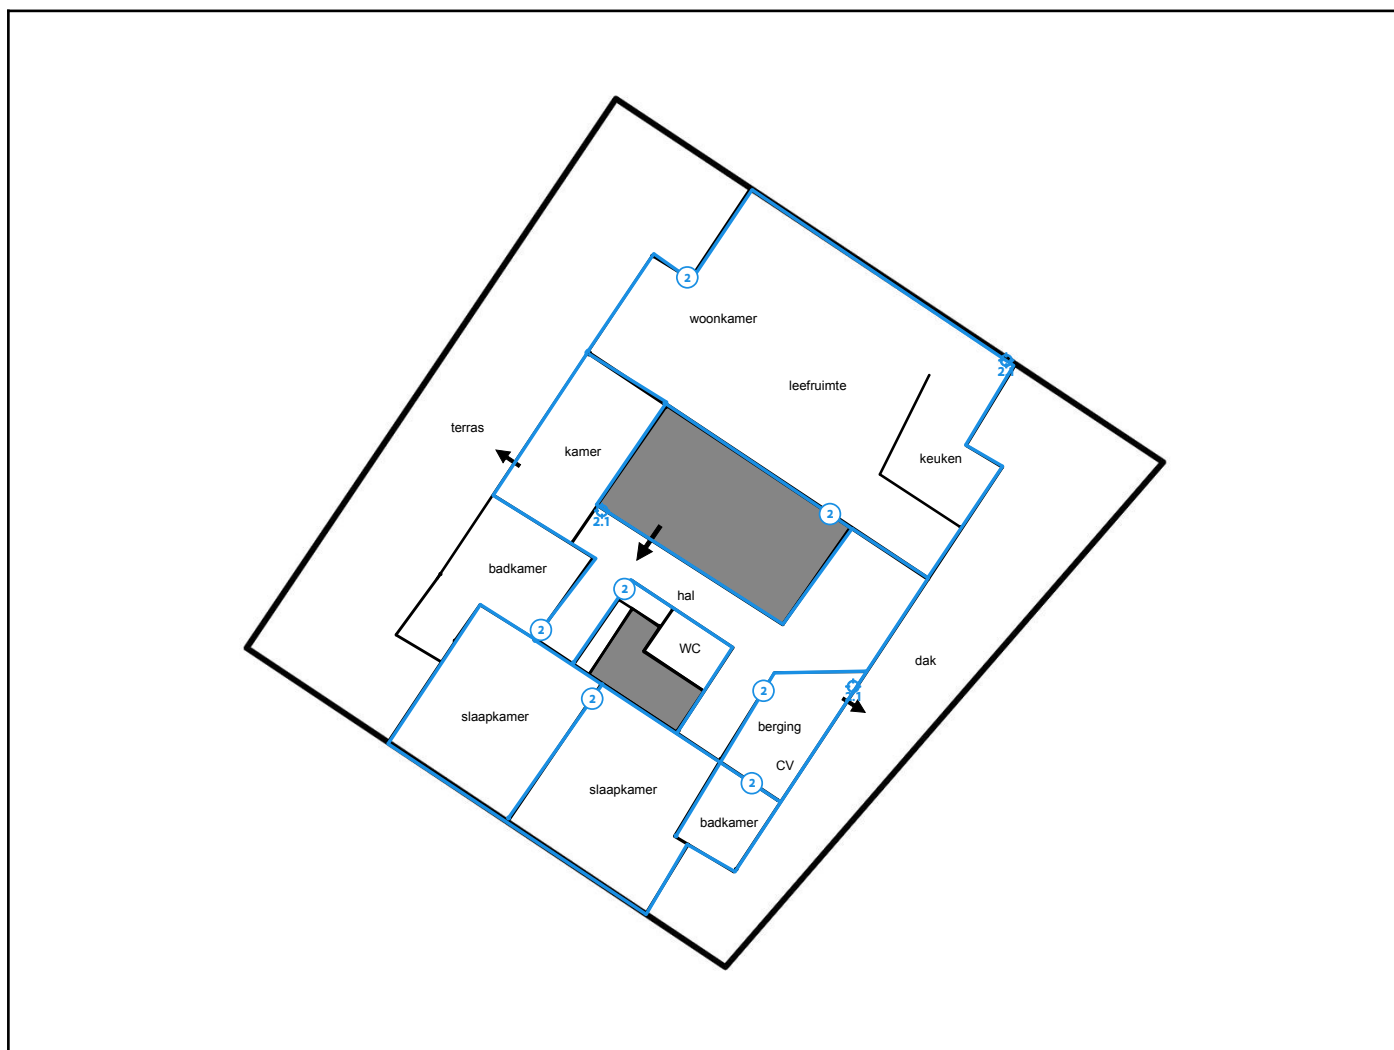
Plan 1.3: 3de verdieping - pleisterwerk muren

Beschrijving	Type	Actie
2. Pleisterwerk muren	Geen asbest	-
2.1 Code: M1	Mengmonster	-

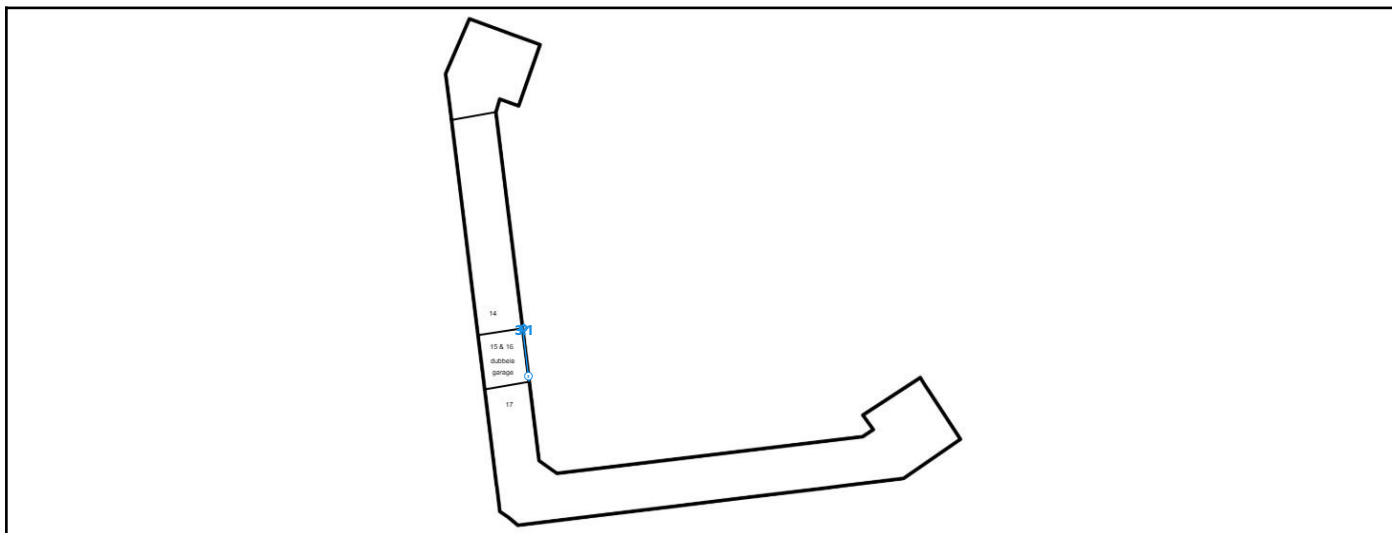
Plan 2.1: Schermafbeelding 2026-04-16 165701

Beschrijving	Type	Actie
3. Afdichtingsmateriaal (mastiek, kit, ...) aan schrijnwerk - Garage	Geen asbest	-
3.1 Code: MAS1	Puntmonster	-

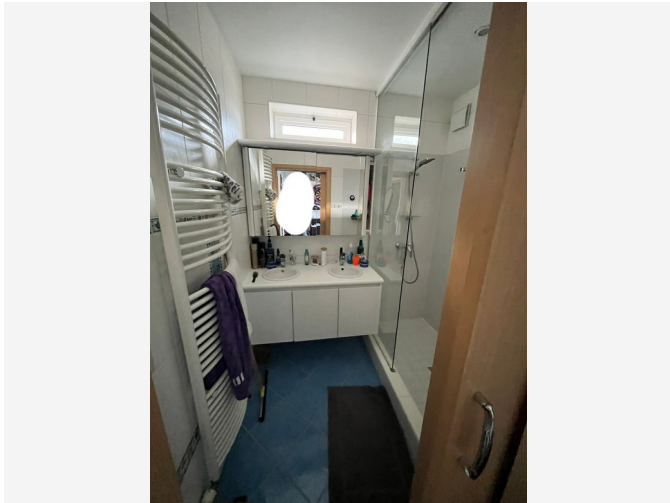
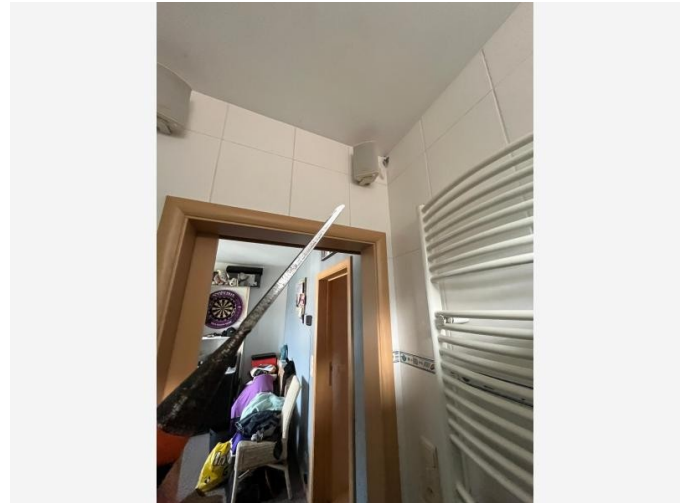
Conclusie

Geen asbest

#	Type	Referentie	Resultaat
1.1	Mengmonster	P1	Geen asbest

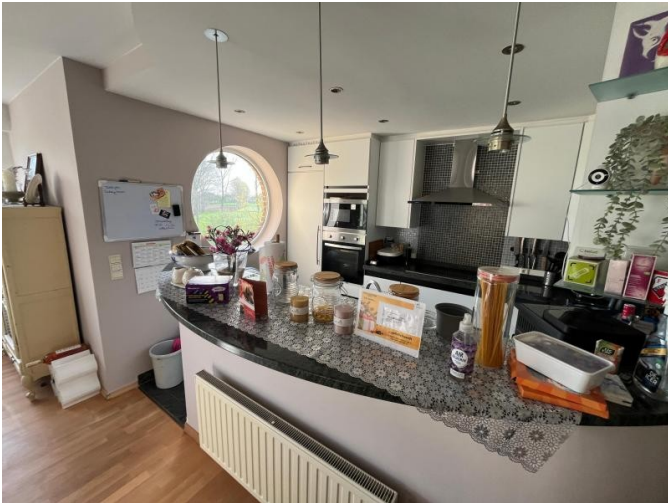
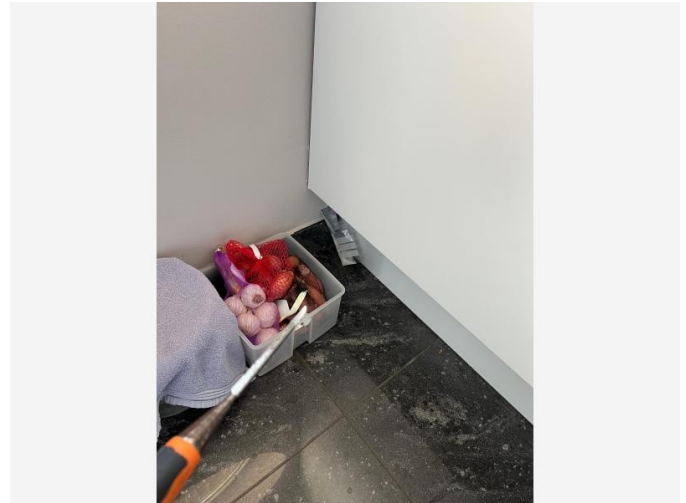
Fiche 2: Pleisterwerk muren

Conclusie

Geen asbest

#	Type	Referentie	Resultaat
2.1	Mengmonster	M1	Geen asbest

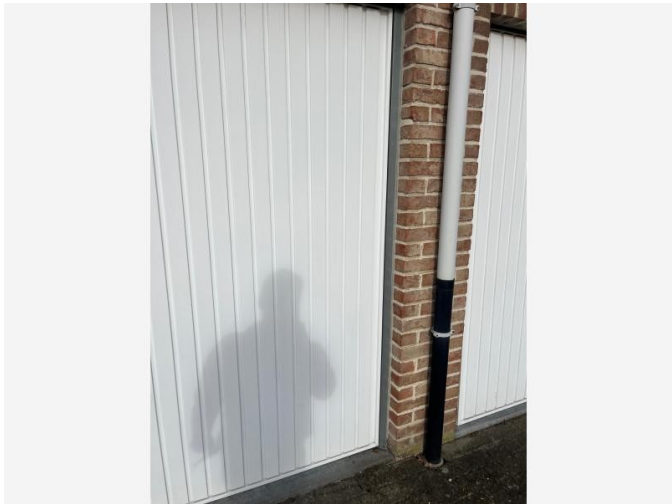
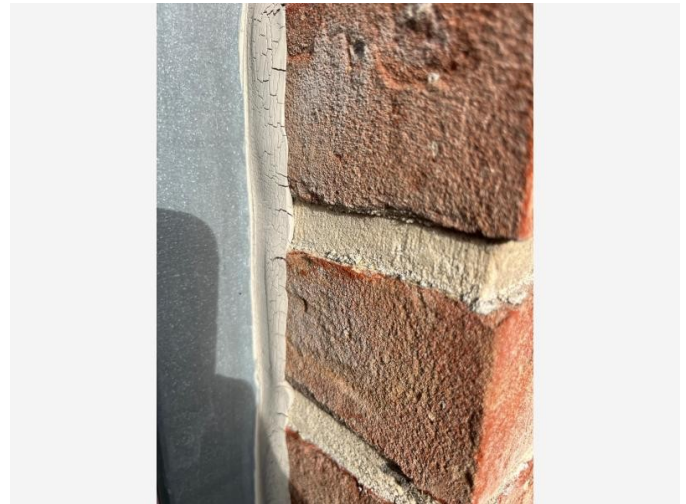
Fiche 3: Afdichtingsmateriaal (mastiek, kit, ...) aan schrijnwerk - Garage

Conclusie

Geen asbest

#	Type	Referentie	Resultaat
3.1	Puntmonster	MAS1	Geen asbest
