# Asbestinventarisatetest

Gelaagstraat 77, 9140 Temse

Attestnummer : 20250123-000364.000

Uitgegeven op : 23.01.2025

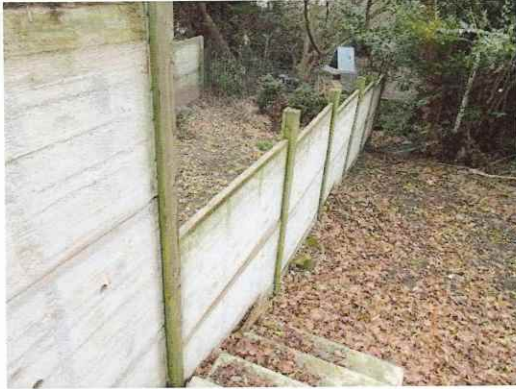
# Fiche 1: Overwoekerende vegetatie achteraan in de tuin, onderzoek onmogelijk

**Reden:** Overwoekerende vegetatie

**Uitleg van de asbestdeskundige:** De vegetatie is zo sterk overwoekerd dat een deel van het inspectiegebied moeilijk toegankelijk is. Als deskundige kunnen wij dan ook geen volledig oordeel vellen over deze onderdelen van het inspectiegebied. Verder onderzoek is noodzakelijk zodra de vegetatie is geruimd. Conform ons inspectieprotocol inspecteren wij geen delen die niet veilig zijn of volledig overwoekerd zijn. De gebieden of ruimtes die we niet hebben kunnen onderzoeken, zijn aangeduid als een beperking.

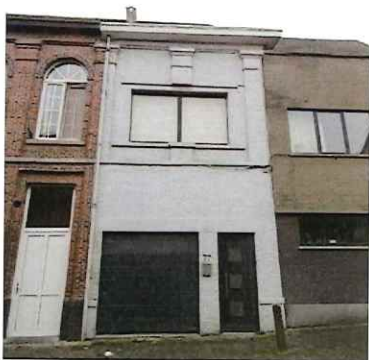
| Fiche 2: Schoorsteen rookgaskanaal - beoordeling..... | 13 |

**Reden:** Het te onderzoeken materiaal situeert zich hoger dan 3,50 m te rekenen vanaf een veilige ondergrond

**Uitleg van de asbestdeskundige:** Het rookgaskanaal is niet beoordeeld. Aan de binnenzijde is de schouw weggewerkt. Aan de buitenzijde is het hoger dan 3,5 meter om de schoorsteen te inspecteren. Het is niet zichtbaar of er een asbestverdacht rookgaskanaal aanwezig is in de schoorsteen. Conform ons inspectieprotocol mogen wij een beperking inroepen voor hoogtes hoger dan 3,5 m. Indien men dit wil laten onderzoeken, dient er een nieuwe afspraak gemaakt te worden en moet er een hoogtewerker voorzien worden, evenals iemand die bevoegd is om deze te bedienen en eventueel een techniker die de al dan niet aanwezige schouwwhoed kan afnemen en weer terugplaatsen.

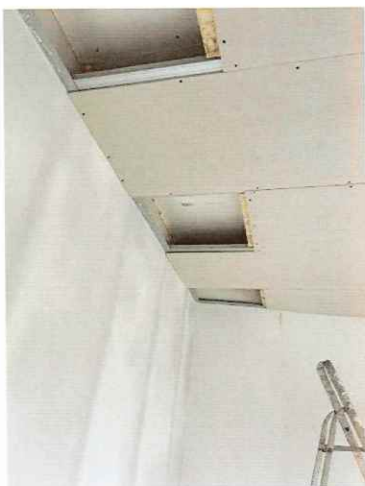
| Fiche 3: Onderdak niet waarneembaar..... | 14 |

**Reden:** Het te onderzoeken materiaal situeert zich hoger dan 3,50 m te rekenen vanaf een veilige ondergrond

**Uitleg van de asbestdeskundige:** Het onderdak is niet waarneembaar vanwege de hoogte, die meer dan 3,5 meter bedraagt. Door de afwerkingsgraad aan de binnenzijde van de bovenste verdieping is het onderdak niet zichtbaar of inspecteerbaar. We hebben geprobeerd een dakpan op te tillen om het onderdak te inspecteren, maar dit is niet gelukt. Alleen destructief onderzoek kan bepalen of het onderdak al dan niet asbesthoudend is (type menuiserie).

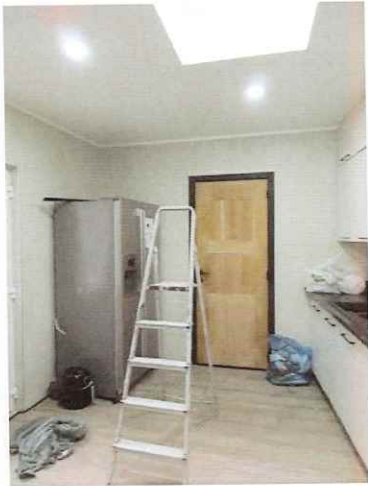
## Fiche 4: Gyprocplaten tegen het plafond

Tegen het plafond werden gyprocplaten aangebracht. Als deskundige kan ik geen uitspraak doen over eventuele asbestverdachte toepassingen die aanwezig zijn of verborgen zitten achter de voorzetwanden. Bij renovaties, sloop of verbouwingen is het aan te raden een destructieve asbestinventaris op te stellen voor deze ruimtes.

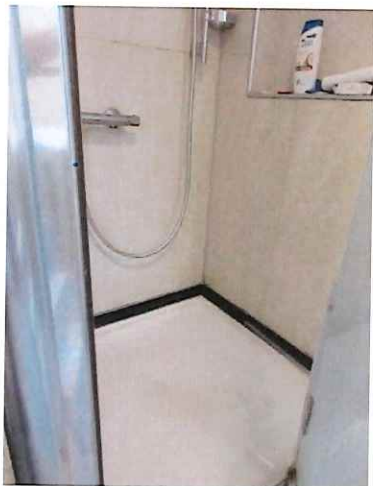
| Fiche 5: Elastische silicone aan het bad en de lavabo..... | 17 |

Het materiaal dat is gebruikt om het bad af te kitten is elastisch en niet asbestverdacht.

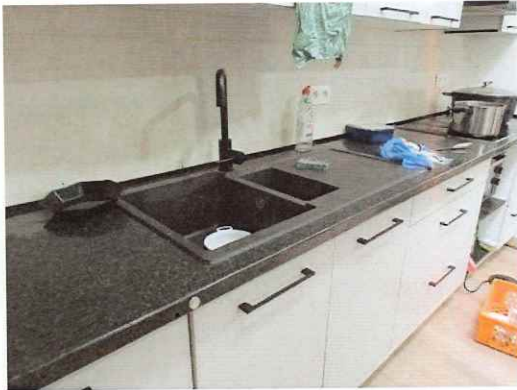
## Fiche 6: Tegellijm faiencetegels in badkamer en keuken

De tegellijm zit onder de intacte tegels.

Er is nog niet getest of de tegellijm asbest bevat.

Bij renovaties, sloop of verbouwingen is het aan te raden een destructieve asbestinventaris op te stellen voor deze ruimtes.

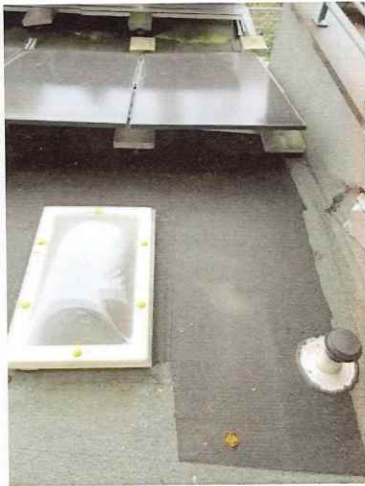
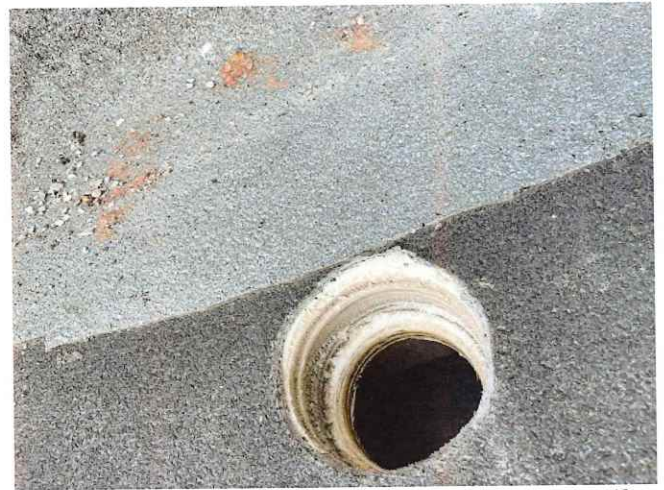
## Fiche 7: Roofing plat dak

Geen asbest

| # | Type | Referentie | Resultaat |
|---|---|---|---|
| 7.1 | Puntmonster | 076-003 | Geen asbest |

| Opmerking | <p>Deze oppervlakte, volumes en gewichten zijn niet gemeten, maar geschat op basis van een benadering van de aanwezige roofing (de opgegeven hoeveelheden mogen niet gebruikt worden als maatstaf voor heffingen). Om gevolgschade en lekkages te voorkomen en niet destructief te werk te gaan, is alleen de toplaag bemonsterd. We kunnen geen uitspraak doen over de onderliggende lagen. Bij renovatie of sloop dient er een destructief onderzoek uitgevoerd te worden van de roofing.</p> |

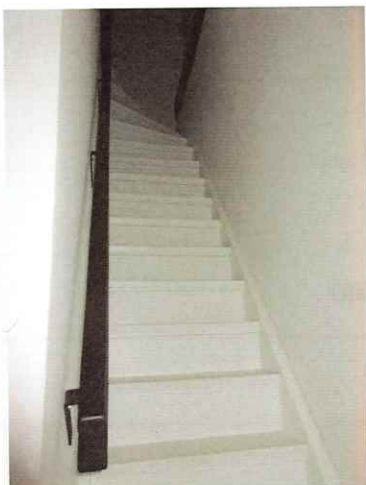
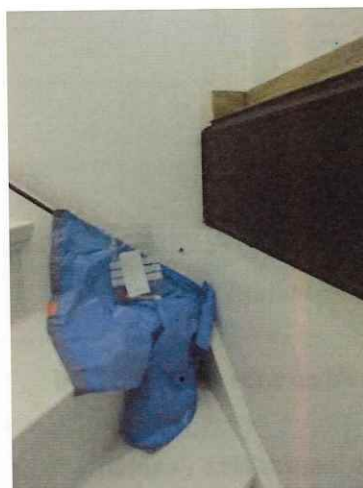
## Fiche 8: Pleisterwerk mengstaal van de muren

Geen asbest

| # | Type | Referentie | Resultaat |
|---|---|---|---|
| 8.1 | Mengmonster | 060-001 | Geen asbest |

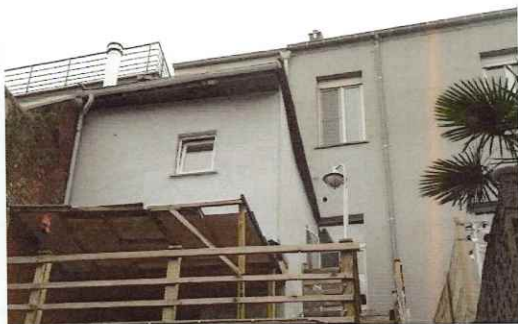
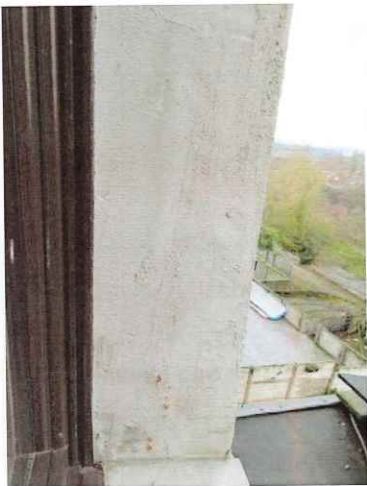
# Fiche 9: Sierpleister op de buitenmuur achteraan

Geen asbest

| # | Type | Referentie | Resultaat |
|---|---|---|---|
| 9.1 | Puntmonster | 062-004 | Geen asbest |
