Asbestinventarisatetest

Kamersveld 7, 2630 Aartselaar

Attestnummer : 20260611-000018.000

Asbestveilig (maar niet asbestvrij)

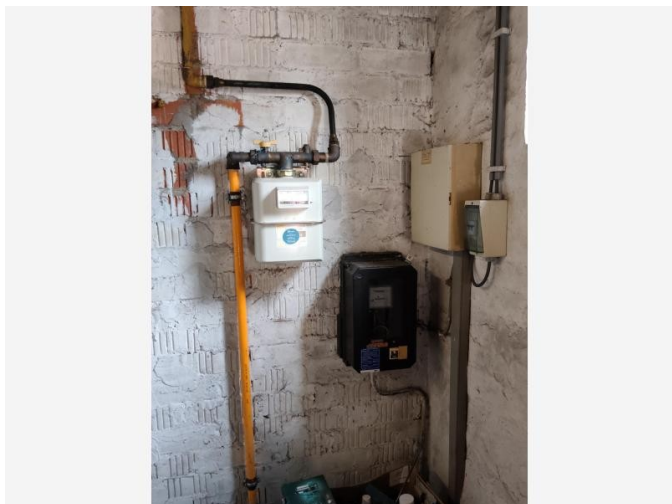
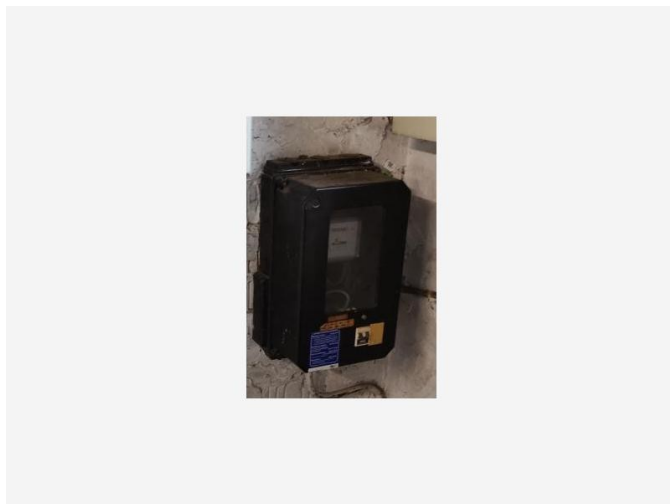
| Fiche 1: Bakeliet Tellerkast..... | 18 |

| Eindbeoordeling materiaalrisico | Laag materiaalrisico en/of verlaagde kans op vezelvrijgave |

| Asbestsoort (vezeltype) | Crocidoliet aanwezig |
| Toestand van het materiaal | Onbeschadigd, niet verweerd |

| Opmerking | Het is moeilijk te bepalen of de bakeliettoepassingen in de woning ook effectief asbesthoudend zijn (het kan ook gaan om de asbestvrije variant). Er werd geen monster genomen owv beschadiging aan een elektrisch gerelateerde toepassing, extra controle bij verwijdering van het verdacht materiaal. Vermoedelijk zal de toepassing verwijderd worden bij aanpassing van het elektriciteitsnetwerk. |

- Zorg voor een veilig beheer. Vermijd het beschadigen van het asbestmateriaal. Controleer de toestand jaarlijks op wijzigingen.
- Voer bijkomende staalname(s) uit.
- Een bijkomend onderzoek zou kunnen gebeuren na demontage van de toepassing, zodat dit op een veilige en verantwoorde manier kan gebeuren. Het bijkomend onderzoek kan bijdragen tot een betere inschatting van het risico en helpt om de (mogelijke) asbestafvalstroom te beperken.

De toepassing dient verwijderd te worden door de netbeheerder, vermoedelijk word dit uitgevoerd wanneer de oude meterkast vervangen word door een digitale meter. Zie ook link Zie <https://ovam.vlaanderen.be/wie-mag-wat-verwijderen> <https://ovam.vlaanderen.be/voorzorgsmaatregelen->

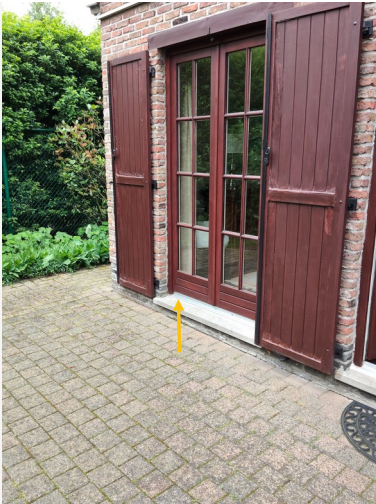
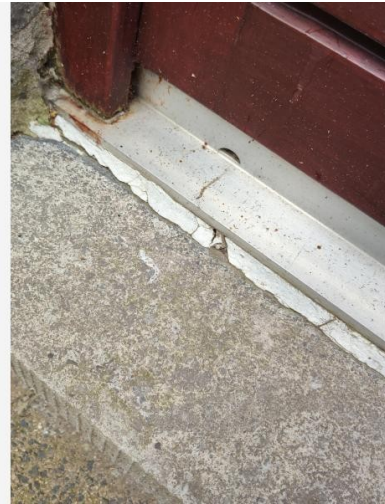
| Fiche 2: Kit onderzijde ramen achtergevel..... | 21 |

| Eindbeoordeling materiaalrisico | Laag materiaalrisico en/of verlaagde kans op vezelvrijgave |

| Asbestsoort (vezeltype) | Alleen chrysotiel aanwezig |
| Toestand van het materiaal | Licht beschadigd, licht verweerd. Intacte calciumsilicaatplaat of materiaal met categorie 3-gebondenheid |

| # | Type | Referentie | Resultaat |
|---|---|---|---|
| 2.1 | Puntmonster | 3 kit raam achtergevel | Chrysotiel |

- Zorg voor een veilig beheer. Vermijd het beschadigen van het asbestmateriaal. Controleer de toestand jaarlijks op wijzigingen.

- Eenvoudige handelingen: enkel door erkend asbestverwijderaar EH erkend saneerder . De saneerder motiveert de verwijderingsmethode in het werkplan. Verwijdering met puntafzuiging dmv een stofzuiger met absoluut filter of (methode inslijpen baksteen voor mastiek gevel/raamkader).

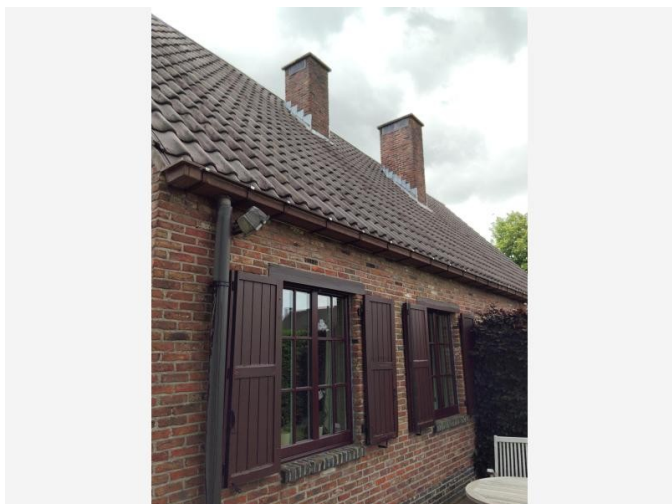
| Fiche 3: Schouw op het dak (beperkingsfiche)..... | 25 |

Tijdelijke beperking

Reden: Het te onderzoeken materiaal situeert zich hoger dan 3,50 m te rekenen vanaf een veilige ondergrond

Uitleg van de asbestdeskundige: Bij werken (dak of reiniging schouw) kan een stelling geplaatst worden, het is niet duidelijk of er asbestverdachte materialen aanwezig zijn in/rond de schouw.

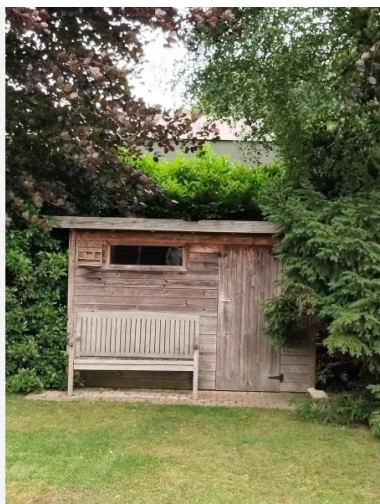
| Fiche 5: Tuinhuis..... | 28 |

Uitgesloten van inspectie

Bouwjaar: 2007

Constructies gebouwd vanaf 2001 moeten niet onderzocht worden

| Opmerking | Het tuinhuis dateert van 2007, zie leveringsbon in bewijsdocumenten |

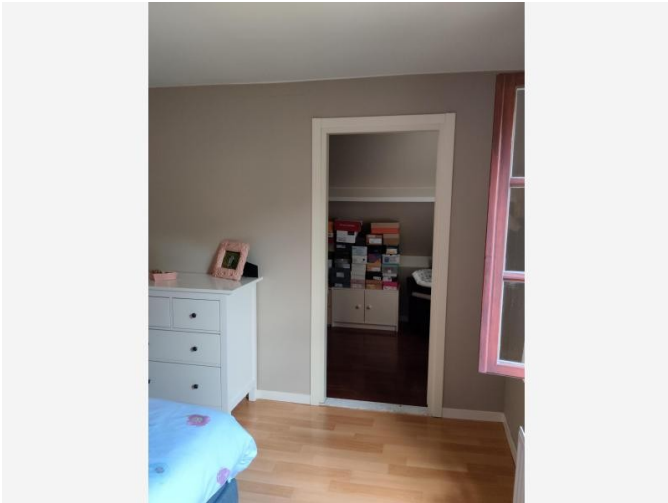
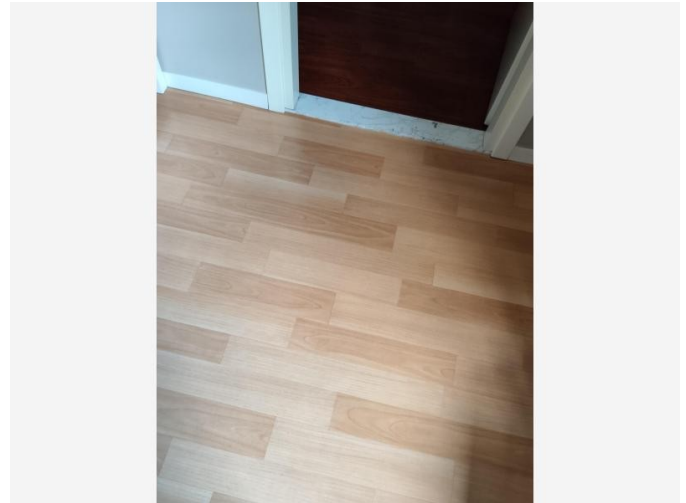
| Fiche 6: Vinylvloer niet verdacht..... | 30 |

Volgens expertise kunnen we deze vinyl als niet asbest verdacht beschouwen (soepel en flexibel van structuur.) (onderkant met jute/koord) Het is niet gekend wat eronder bevindt extra controle aangewezen bij vloer werken.

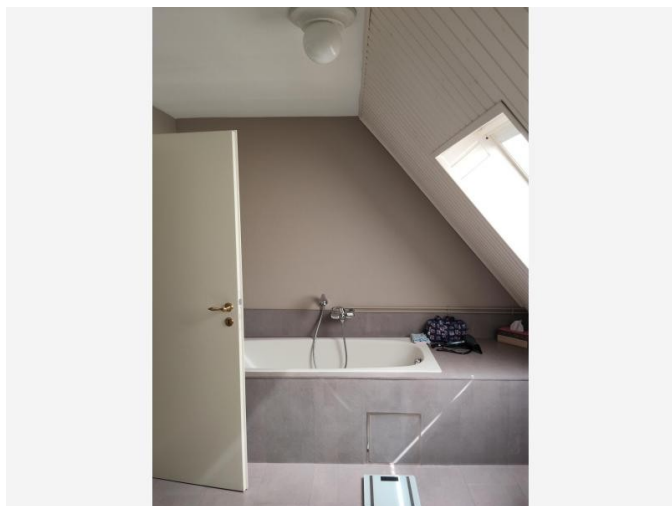
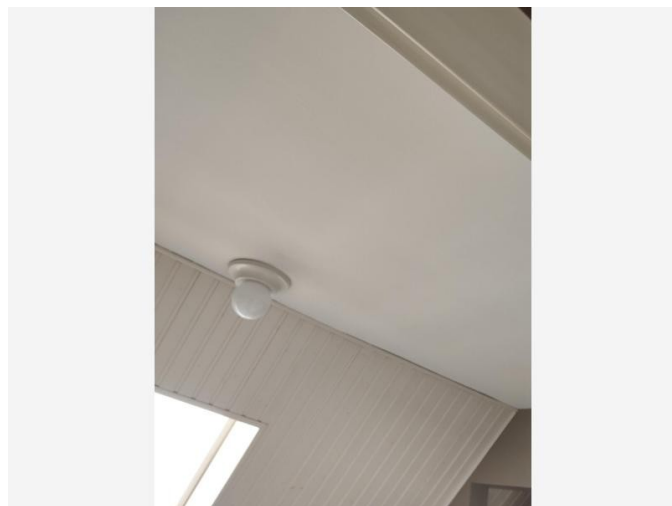
| Fiche 7: Ruimte achter plafonds..... | 31 |

Er zijn plafonds afgewerkt met valse plafonds in hout/plastiek. Het is niet duidelijk of er pleisterwerk of ander verdacht asbestmateriaal aanwezig is achter / op deze valse plafonds, het is aangewezen om bijkomend onderzoek uit te voeren bij werken. Zonder destructieve handeling is het niet mogelijk om na te gaan of er asbesthoudende materialen aanwezig zijn achter de plafond afwerking. Als bij sloop of renovatie blijkt dat er achter deze plafonds nog pleisterwerk of asbest verdachte toepassingen aanwezig zijn, moet dit bemonsterd worden.

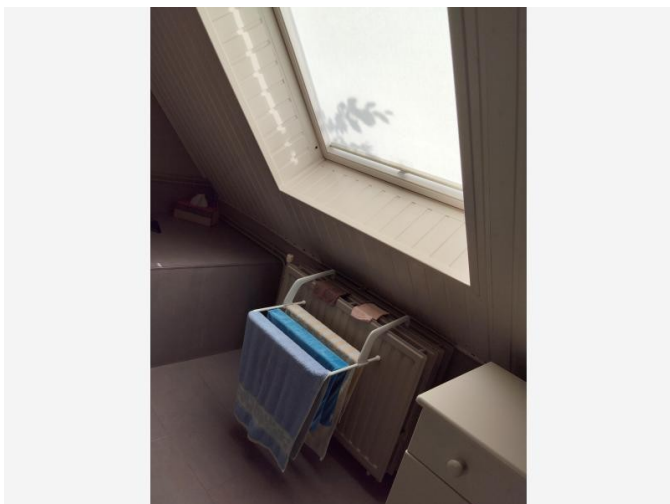
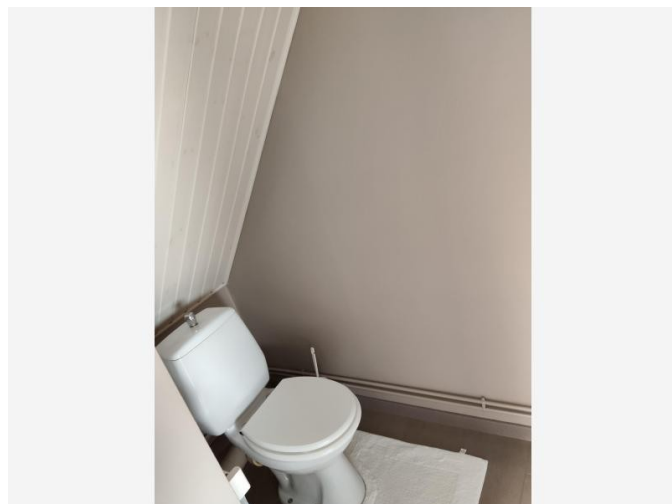
| Fiche 8: Ruimte achter wanden..... | 32 |

Er zijn wanden afgewerkt met valse wanden in houten planchetten/ gipskarton. Het is niet duidelijk of er pleisterwerk of ander verdacht asbestmateriaal aanwezig is achter / op deze valse wanden, het is aangewezen om bijkomend onderzoek uit te voeren bij werken. Zonder destructieve handeling is het niet mogelijk om na te gaan of er asbesthoudende materialen aanwezig zijn achter de wand afwerking. Als bij sloop of renovatie blijkt dat er achter deze wanden nog pleisterwerk of asbest verdachte toepassingen aanwezig zijn, moet dit bemonsterd worden.

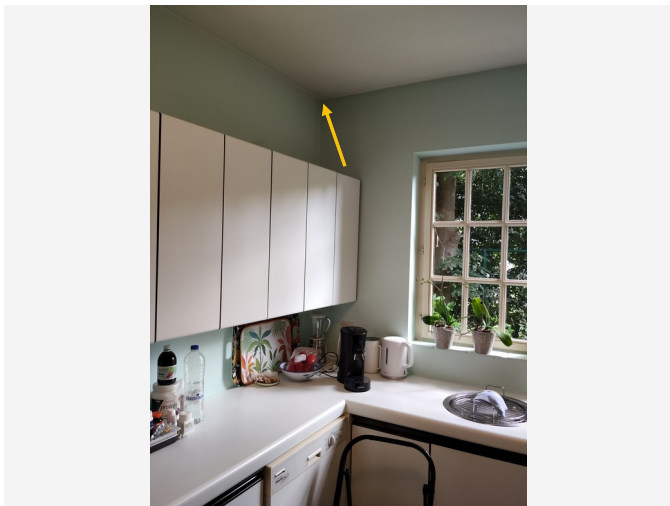
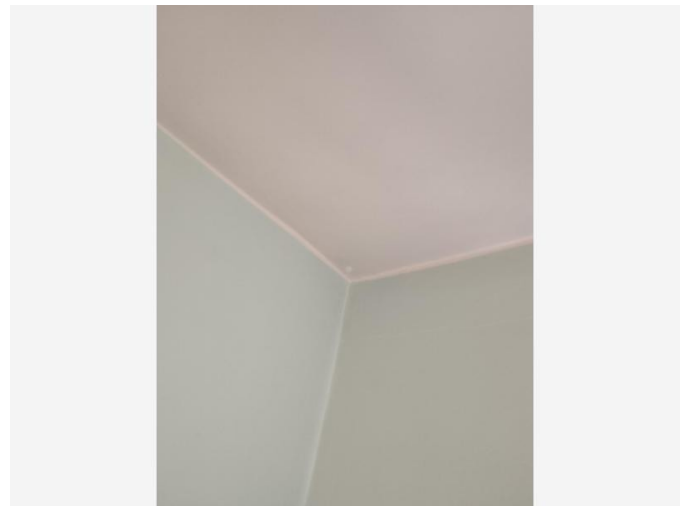
Fiche 9: Plafondpleister

Geen asbest

| # | Type | Referentie | Resultaat |
|---|---|---|---|
| 9.1 | Mengmonster | 2 pleisterwerk plafond | Geen asbest |

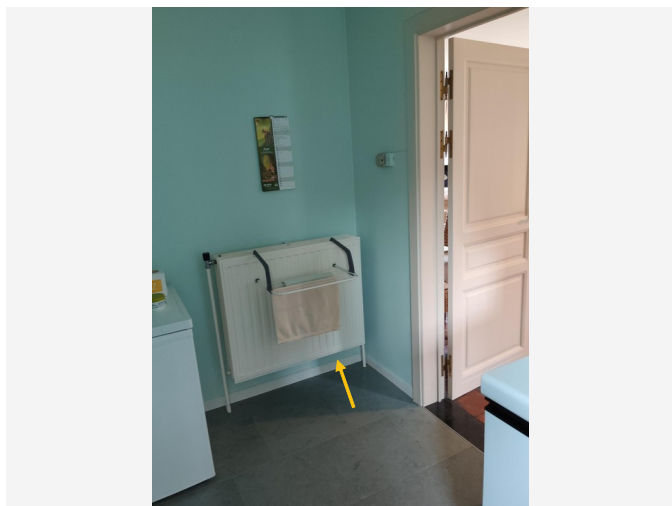
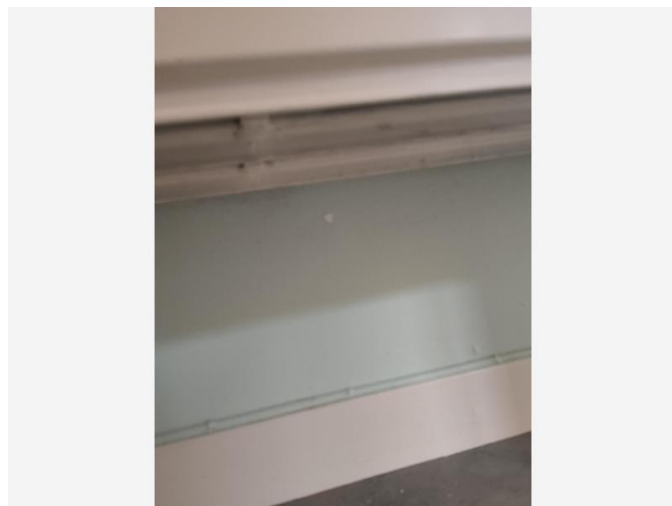
| Fiche 10: Muurpleister..... | 36 |

Geen asbest

| # | Type | Referentie | Resultaat |
|---|---|---|---|
| 10.1 | Mengmonster | 1 pleisterwerk muren | Geen asbest |

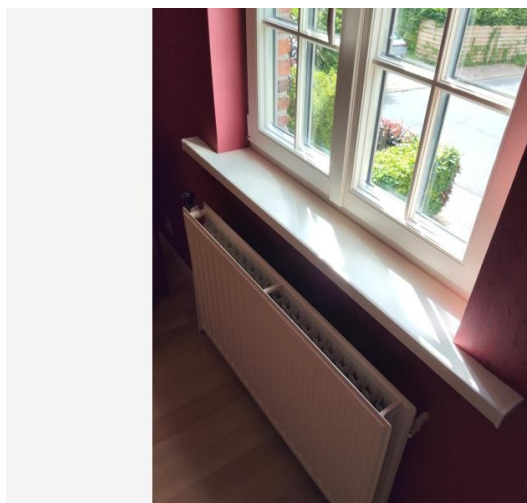
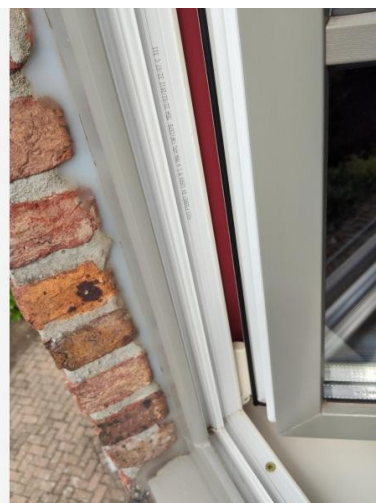
| Beschrijving | Notitie | Terug te vinden op plannen |
|---|--|--|
| Fiche 11: Kit niet verdacht (visueel vastgesteld) | De gebruikte siliconen kit is niet asbestverdacht | Plan 1.2: Plan gelijkvloers Plan 1.4: Plan +1 |

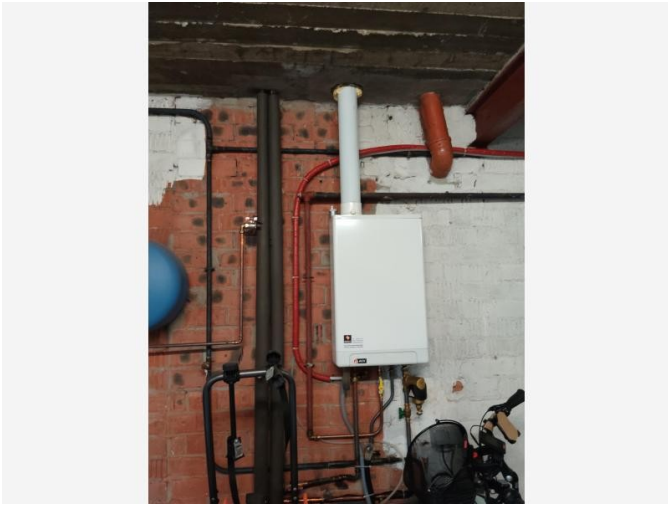
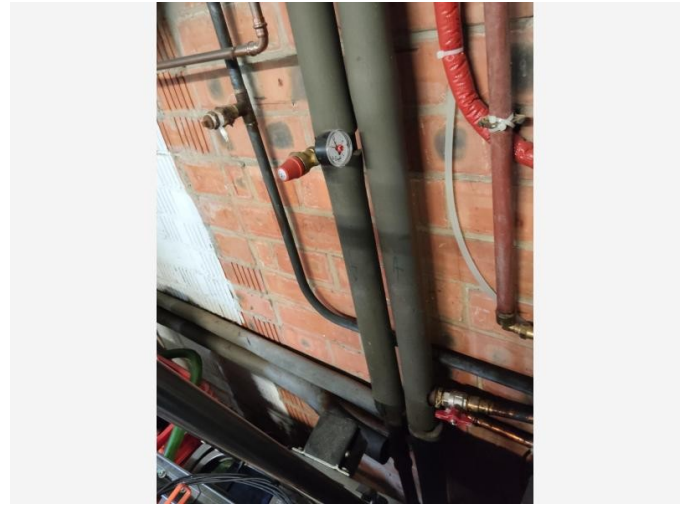
| Beschrijving | Notitie | Terug te vinden op plannen |
|---|--|--|
| Fiche 12: Leidingisolatie: niet verdacht | De thermische isolatie is visueel als niet-asbestverdacht beoordeeld. (PU schuim) | Plan 1.2: Plan gelijkvloers |

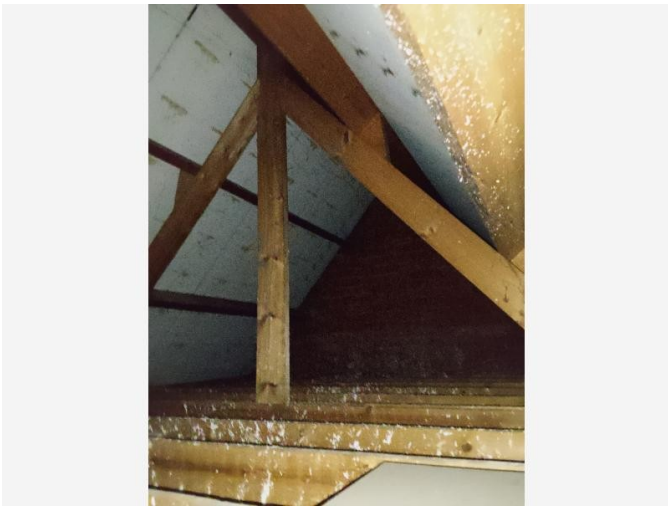
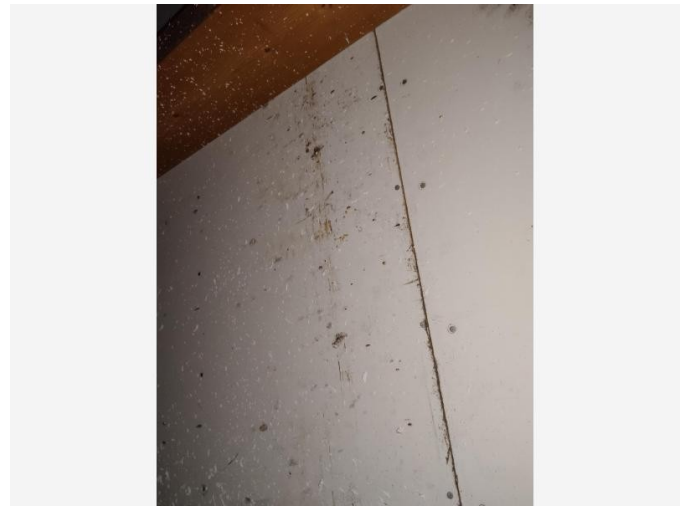
| Beschrijving | Notitie | Terug te vinden op plannen |
|---|--|--|
| Fiche 13: Onderdak niet verdacht | Het dak werd gecontroleerd (via de zolder). Er is geen verdacht onderdak vastgesteld. Deze handeling is een steekproef, er is geen garantie dat het volledige dak met éénzelfde materiaal is opgebouwd. Dit kan enkel via destructief onderzoek vastgesteld worden. | Plan 1.7: Plan dak |

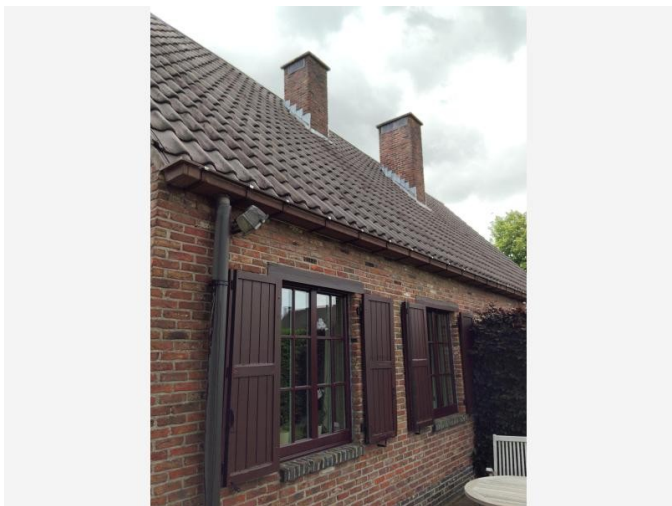
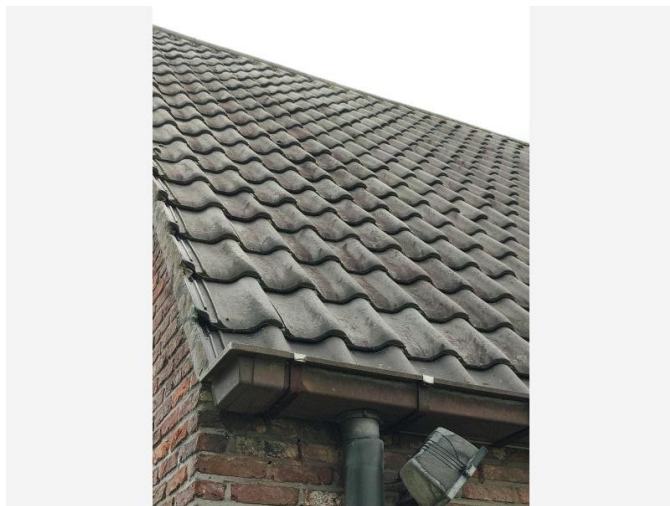
| Beschrijving | Notitie | Terug te vinden op plannen |
|---|--|--|
| Fiche 14: Dakbedekking niet verdacht | De dakbedekking werd gecontroleerd. deze bestaat uit betonnen dakpannen en bevat geen asbest verdachte materialen. | Plan 1.6: Plan dak |

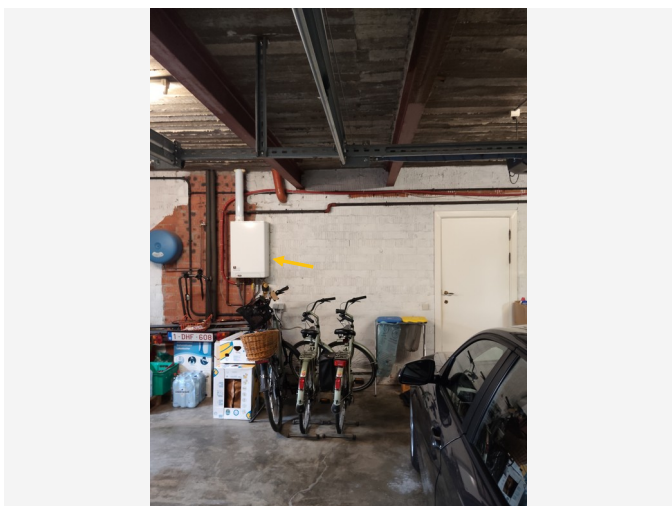
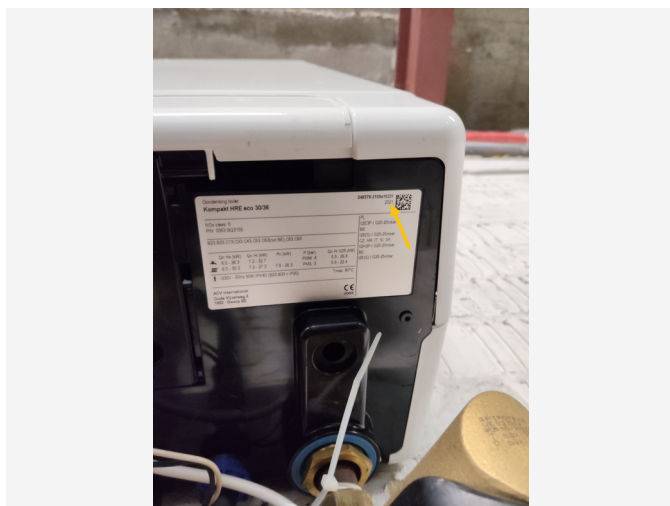
| Beschrijving | Notitie | Terug te vinden op plannen |
|---|--|--|
| Fiche 15: CV Ketel niet verdacht | De CV ketel werd gecontroleerd(bwj 2021) en is niet asbest verdacht geen risico bouwjaar. | Plan 1.2: Plan gelijkvloers |
