# Asbestinventarisatetest

Duffelsesteenweg 17/0001, 2550 Kontich

Attestnummer : 20260616-000176.000

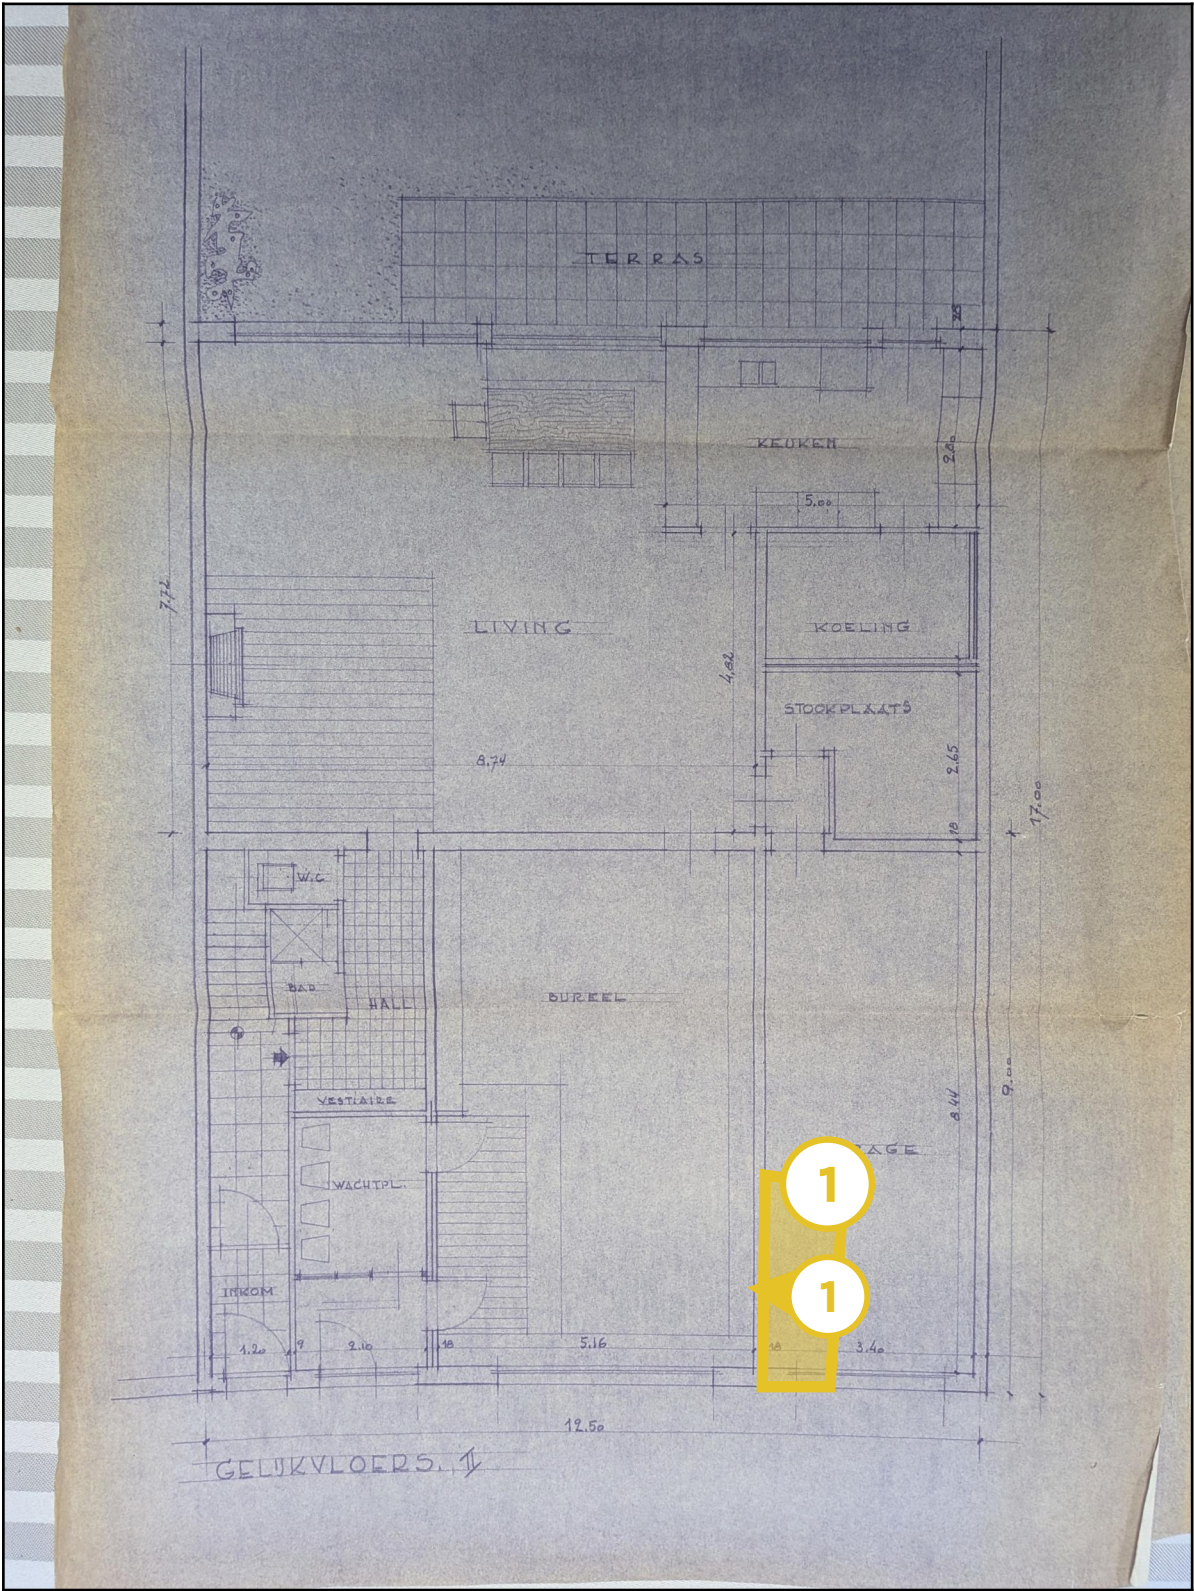
# Plan 1.7: Gelijkvloers

| 1. Bakeliet meters | Asbestmateriaal | Zorgvuldig beheren |

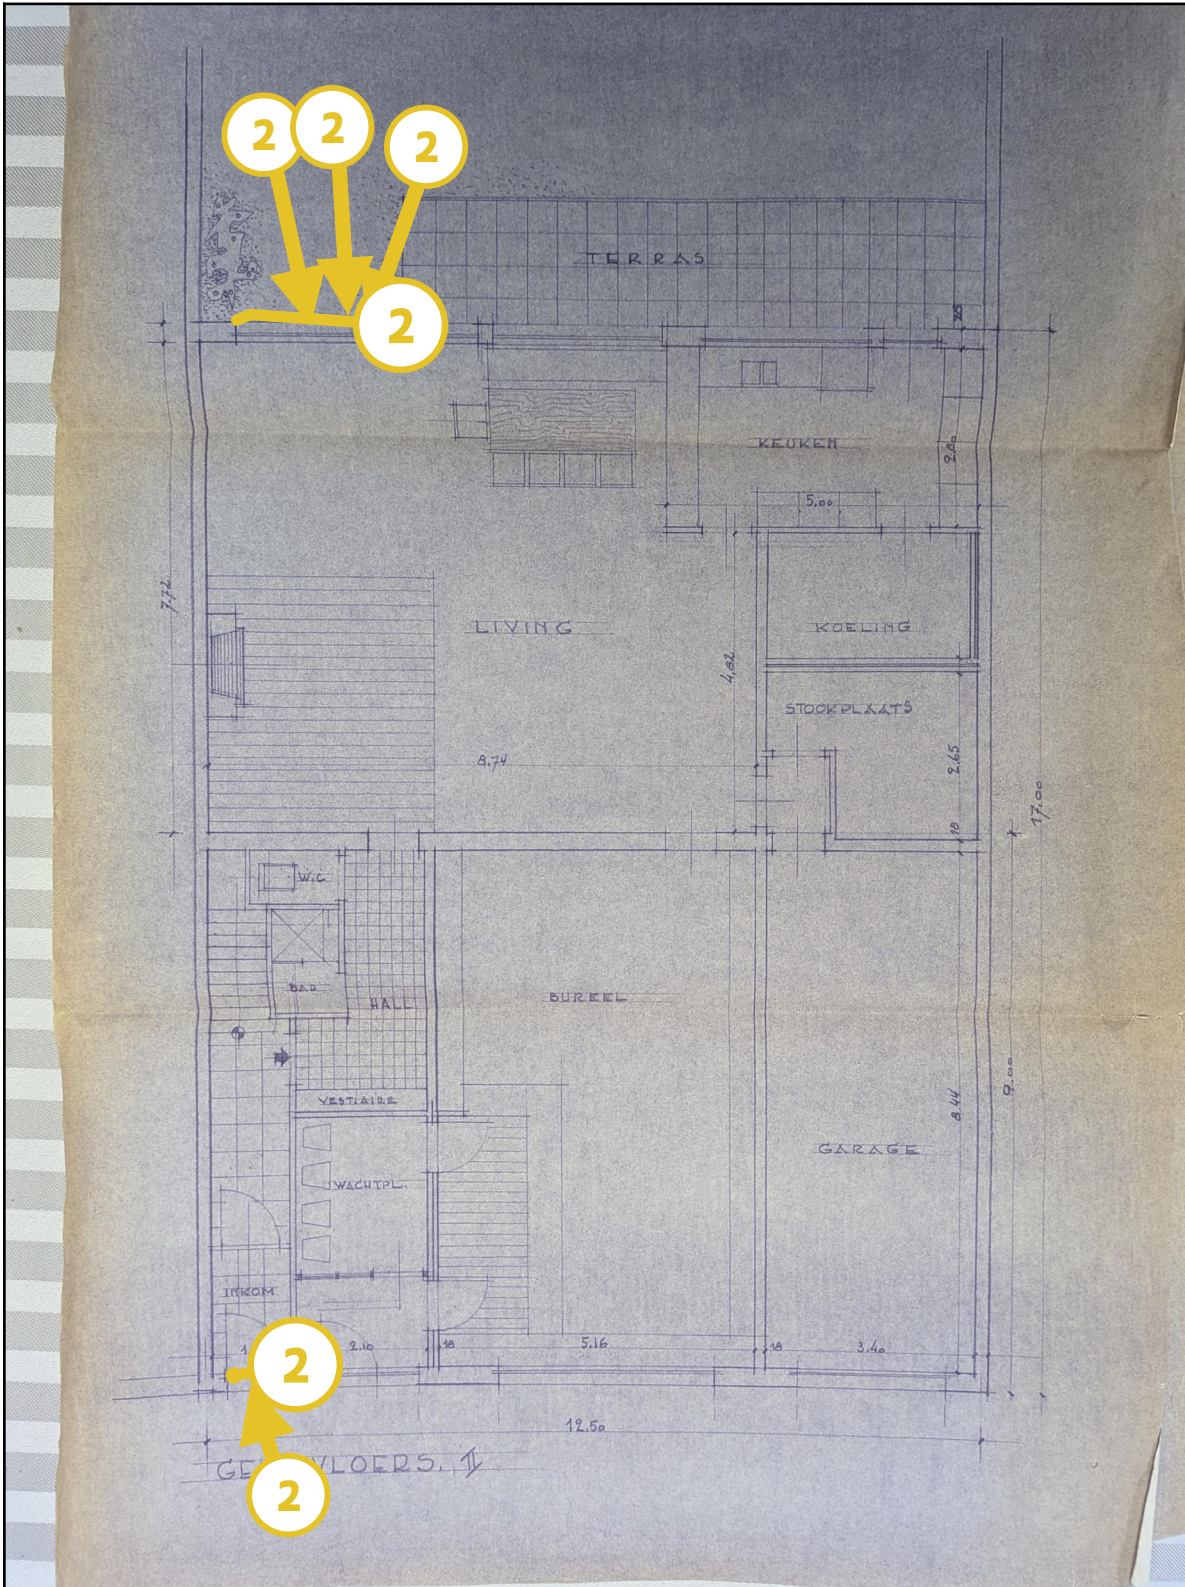
## Plan 1.9: Gelijkvloers

| 2. Glasal platen | Asbestmateriaal | Zorgvuldig beheren |

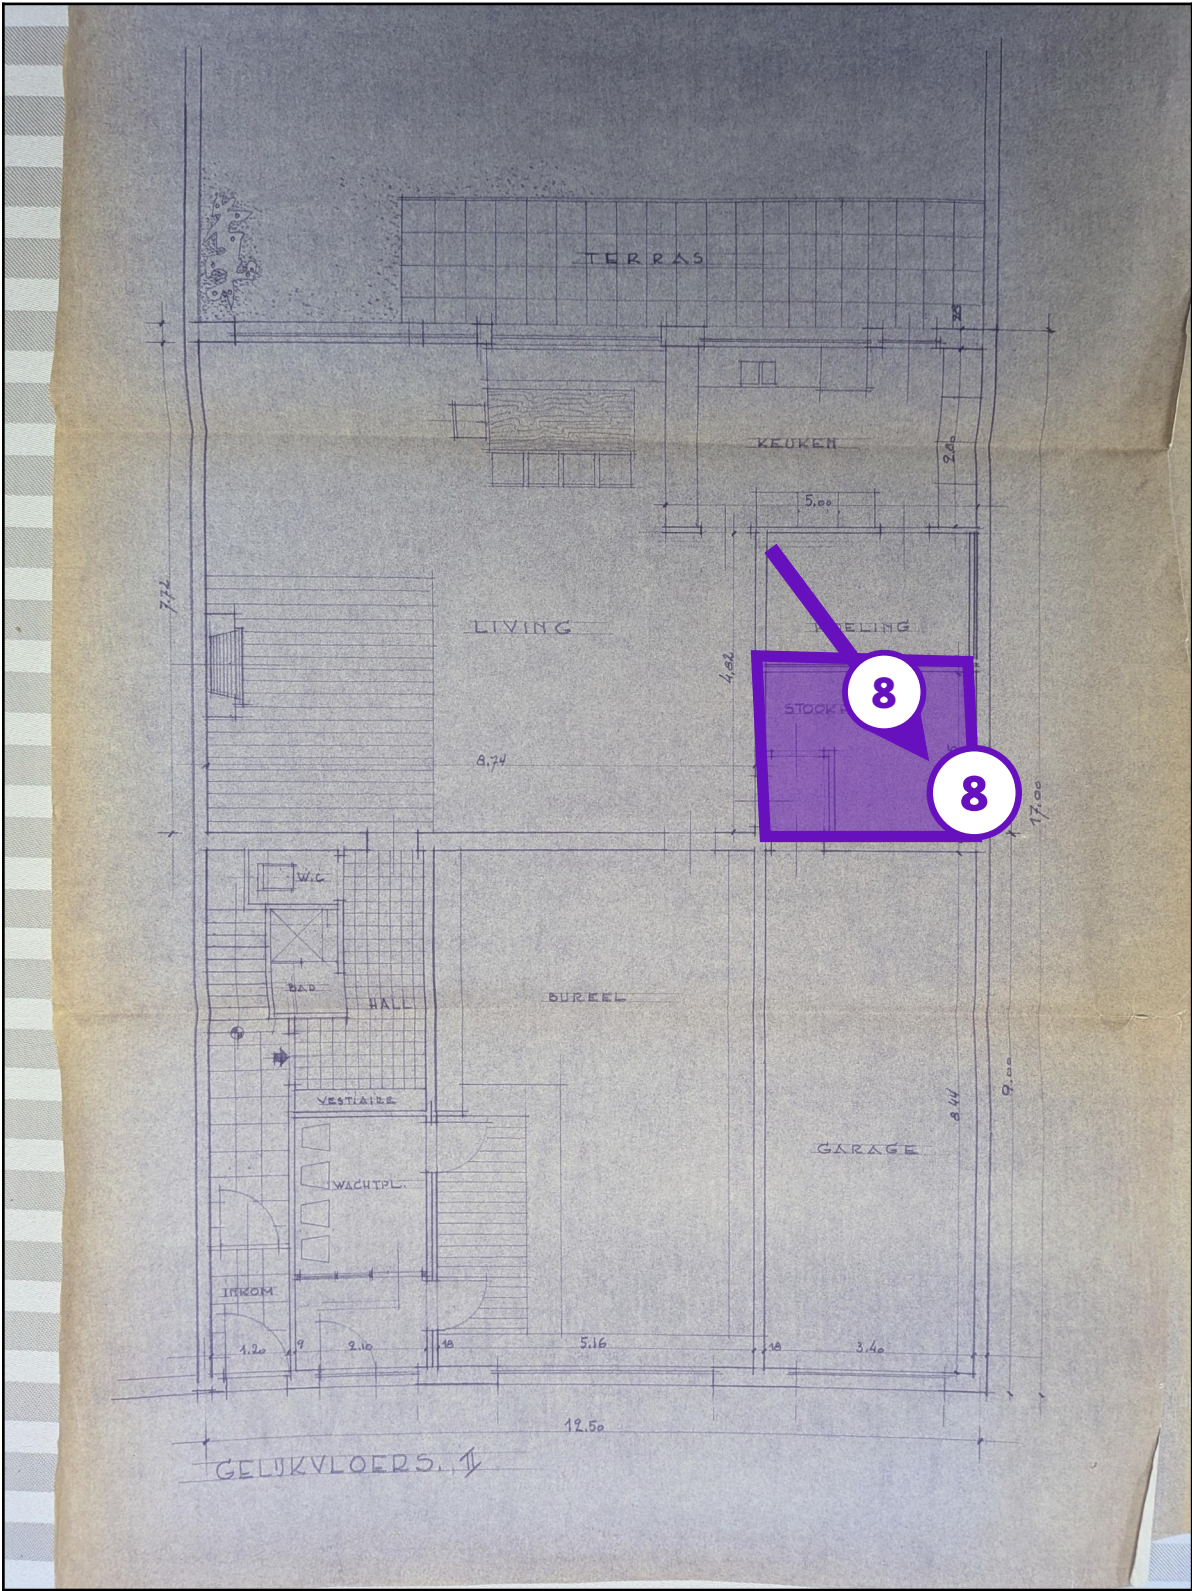
# Plan 1.10: Gelijkvloers

| 8. oude stookolieketel bevat mogelijks asbest<br>(niet inspecteerbaar) | Overige ruimte of materiaal | - |

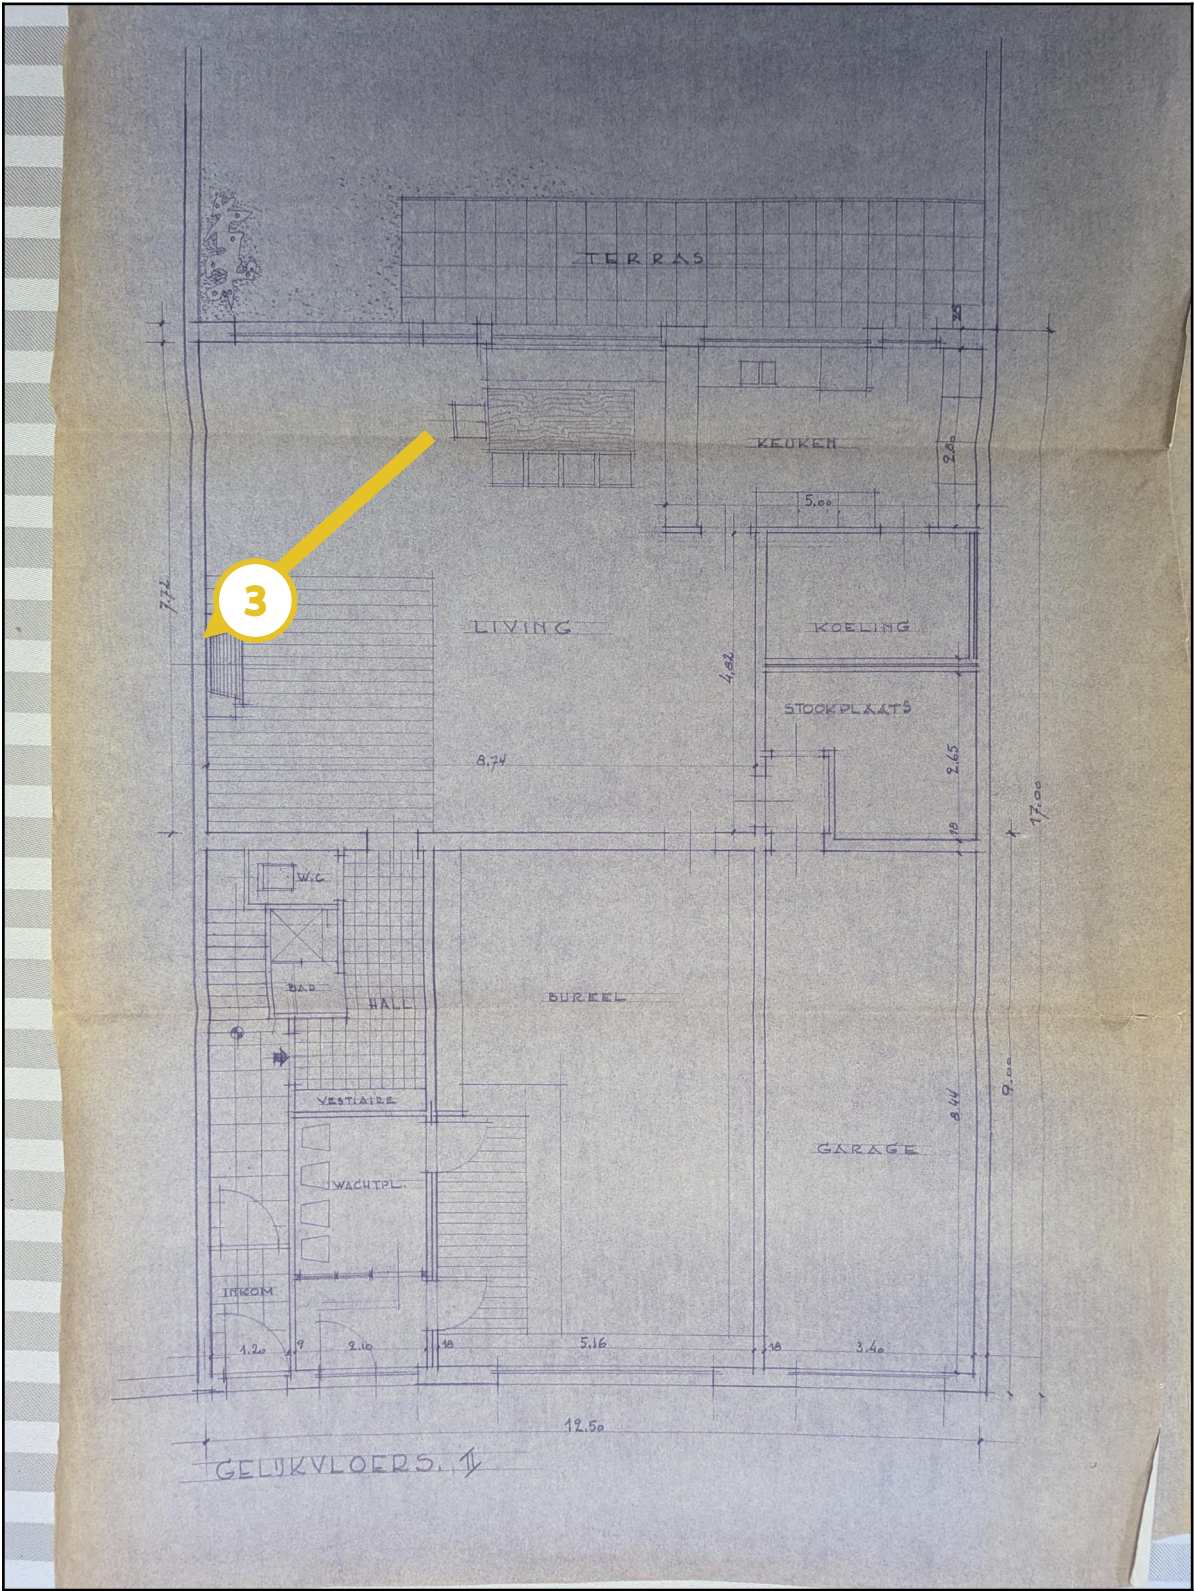
# Plan 1.11: Gelijkvloers

| 3. Rookgaskanaal | Asbestmateriaal | Zorgvuldig beheren |

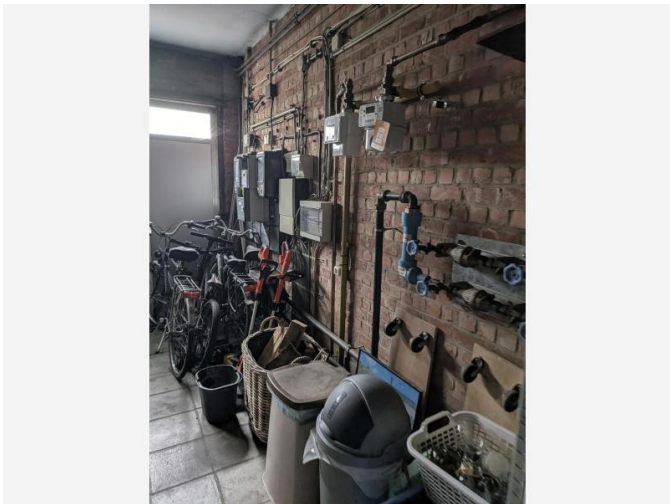
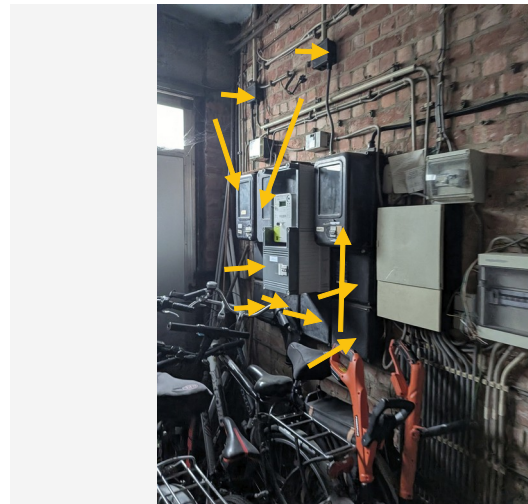
| Fiche 1: Bakeliet meters..... | 31 |

Het asbestmateriaal valt onder de mijlpaal van 2040.

| Eindbeoordeling materiaalrisico | Laag materiaalrisico en/of verlaagde kans op vezelvrijgave |

| Asbestsoort (vezeltype) | Crocidoliet aanwezig |
| Toestand van het materiaal | Onbeschadigd, niet verweerd |

| Beschrijving | Bakeliet meters |
| Asbestmateriaal | Plaat, paneel, tablet - Type Bakeliet |

- Zorg voor een veilig beheer. Vermijd het beschadigen van het asbestmateriaal. Controleer de toestand jaarlijks op wijzigingen.

- Eenvoudige handelingen: mag via doe-het-zelf of door werknemer(s) met opleidingsattest eenvoudige handelingen  
Is eigendom van de energieleverancier en word vervangen bij het vernieuwen van de meters.

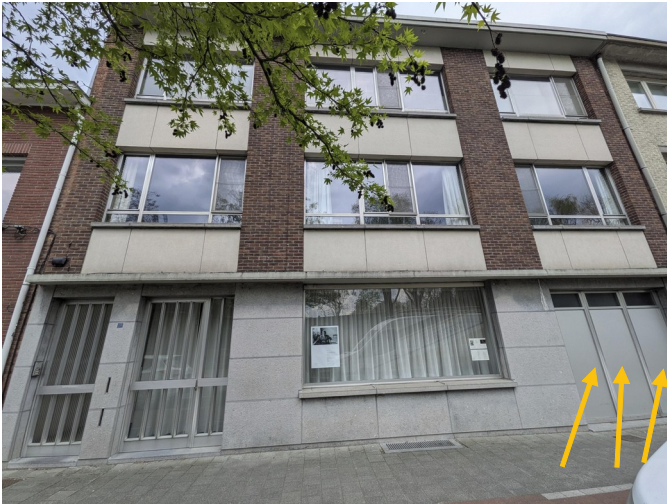
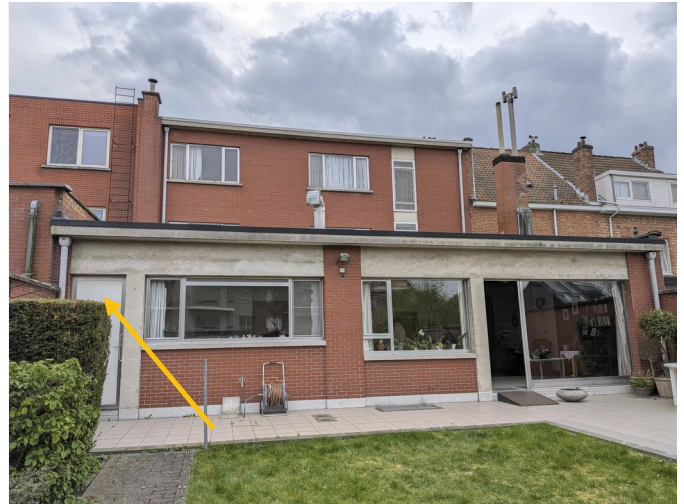
| Fiche 2: Glasal platen..... | 34 |

Het asbestmateriaal valt onder de mijlpaal van 2040.

| Eindbeoordeling materiaalrisico | Laag materiaalrisico en/of verlaagde kans op vezelvrijgave |

| Asbestsoort (vezeltype) | Alleen chrysotiel aanwezig |
| Toestand van het materiaal | Onbeschadigd, niet verweerd |

| Beschrijving | Glasal platen |
| Asbestmateriaal | Plaat, paneel, tablet - Geëmailleerd, type Glasal |

- Zorg voor een veilig beheer. Vermijd het beschadigen van het asbestmateriaal. Controleer de toestand jaarlijks op wijzigingen.

- Eenvoudige handelingen: mag via doe-het-zelf of door werknemer(s) met opleidingsattest eenvoudige handelingen  
Bij het verwijderen van de poort en achterdeur in zijn geheel vermijd je de verdere beschadiging van de toepassing en kan dit dus op een veilige manier gebeuren. Let op dat ze correcte PBMs gebruiken en op een correcte manier verwijderen.

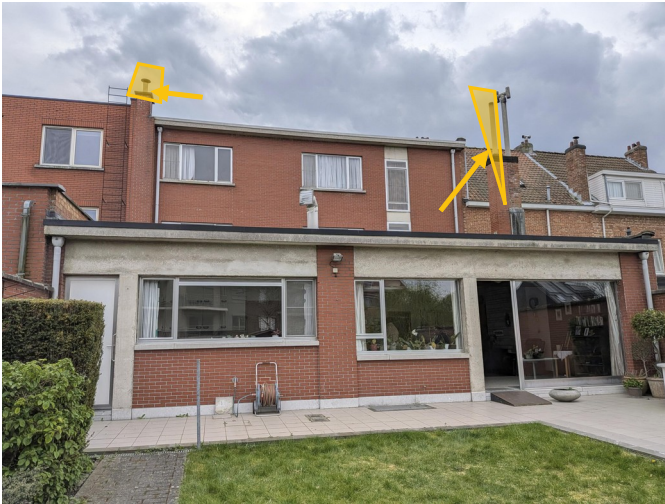
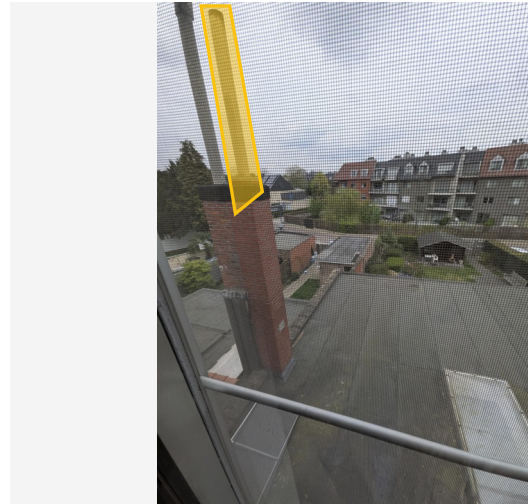
| Fiche 3: Rookgaskanaal..... | 37 |

Het asbestmateriaal valt onder de mijlpaal van 2040.

| Eindbeoordeling materiaalrisico | Laag materiaalrisico en/of verlaagde kans op vezelvrijgave |

| Asbestsoort (vezeltype) | Crocidoliet aanwezig |
| Toestand van het materiaal | Onbeschadigd, niet verweerd |

| Beschrijving | Rookgaskanaal |
| Asbestmateriaal | Buis, koker, leiding, pijp, doorvoer |
| Identificatiemethode | <p>De asbestdeskundige beoordeelt het materiaal als asbestverdacht en dus asbesthoudend, en dit zonder monstername.</p> <p>Motivatie: Er is een onderzoeksbeperking die monstername verhindert; De ruimte of het materiaal bevindt zich hoger dan 3,5 meter vanaf een vaste ondergrond.</p> |

- Zorg voor een veilig beheer. Vermijd het beschadigen van het asbestmateriaal. Controleer de toestand jaarlijks op wijzigingen.

- Eenvoudige handelingen: mag via doe-het-zelf of door werknemer(s) met opleidingsattest eenvoudige handelingen  
Bij het renoveren van de verwarmingsinstallatie kan deze toepassing verwijderd worden. Doe dit niet zelf, maak in elk geval gebruik van de correct PBMs en zorg voor correct afvoer van de afval.

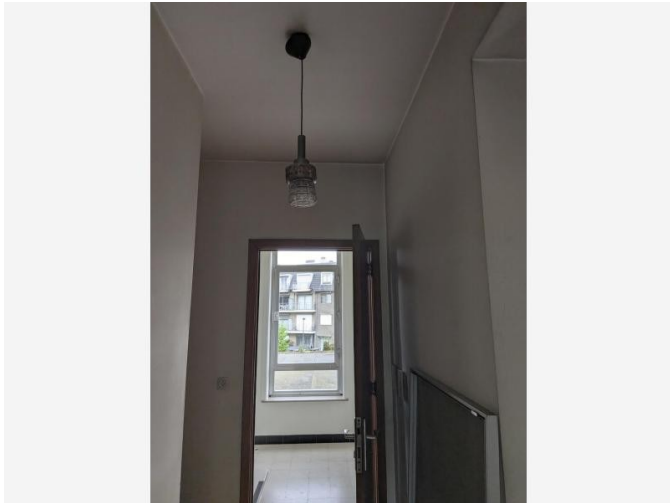
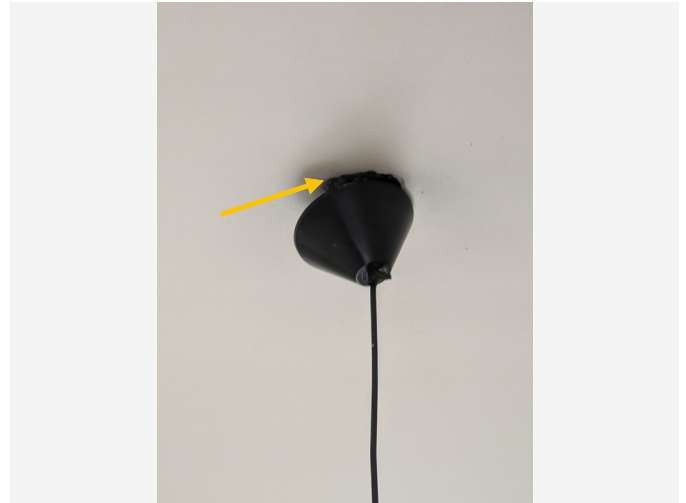
## Fiche 4: Bezetting plafonden

Geen asbest

| # | Type | Referentie | Resultaat |
|---|---|---|---|
| 4.1 | Mengmonster | E0.4 | Geen asbest |

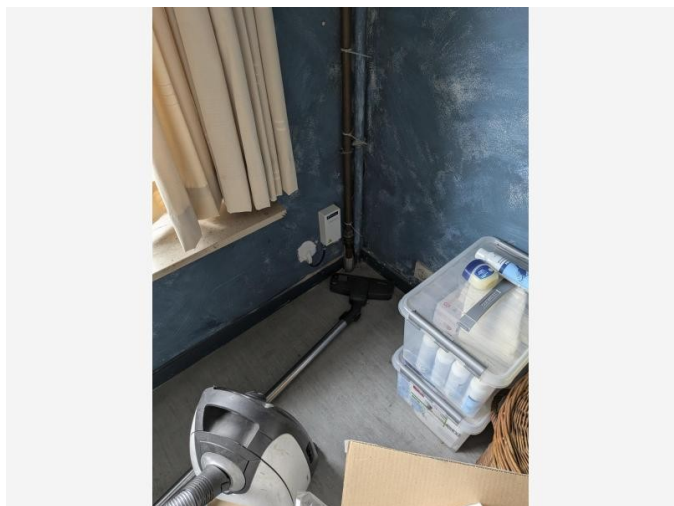
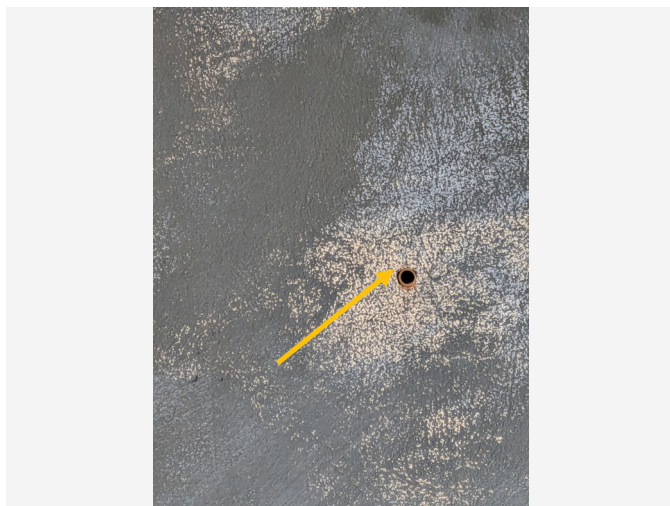
## Fiche 5: Pleisterwerken muren

Geen asbest

| # | Type | Referentie | Resultaat |
|---|---|---|---|
| 5.1 | Mengmonster | E0.3 | Geen asbest |

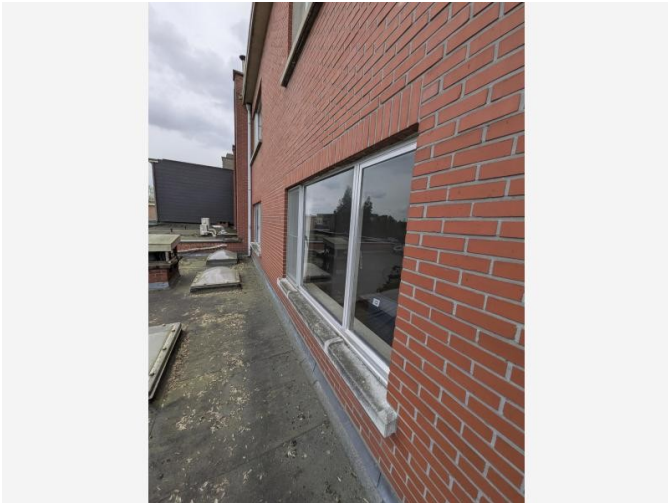
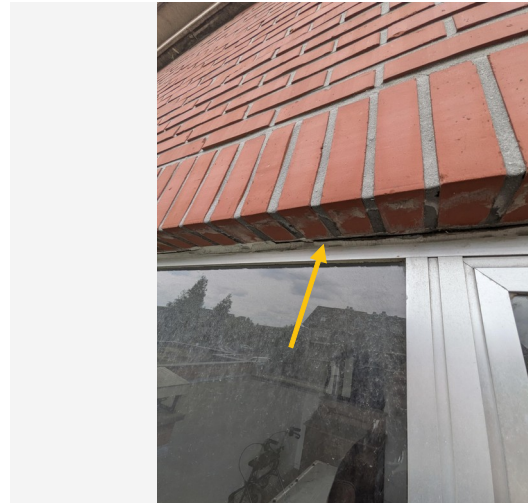
## Fiche 6: Mastiek ramen

Geen asbest

| # | Type | Referentie | Resultaat |
|---|---|---|---|
| 6.1 | Puntmonster | E0.2 | Geen asbest |

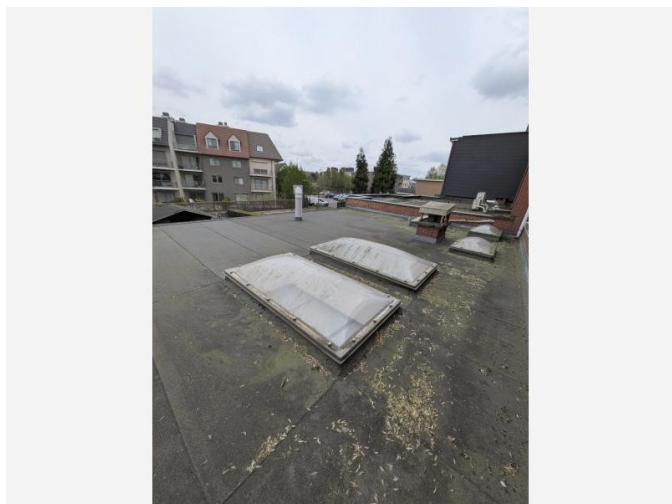
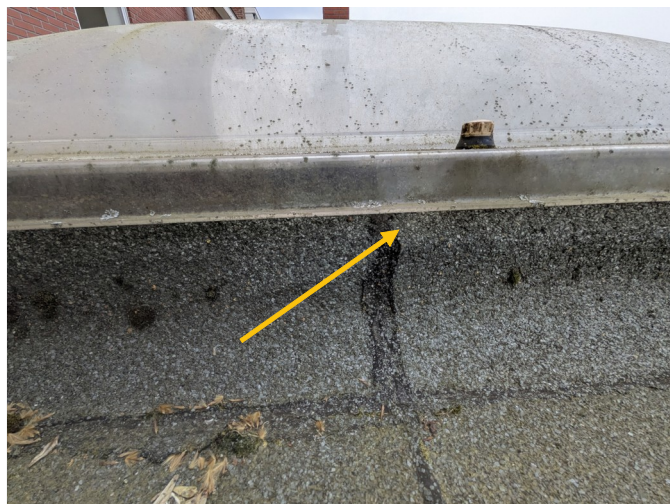
## Fiche 7: Roofing platte daken

Geen asbest

| # | Type | Referentie | Resultaat |
|---|---|---|---|
| 7.1 | Puntmonster | E0.1 | Geen asbest |

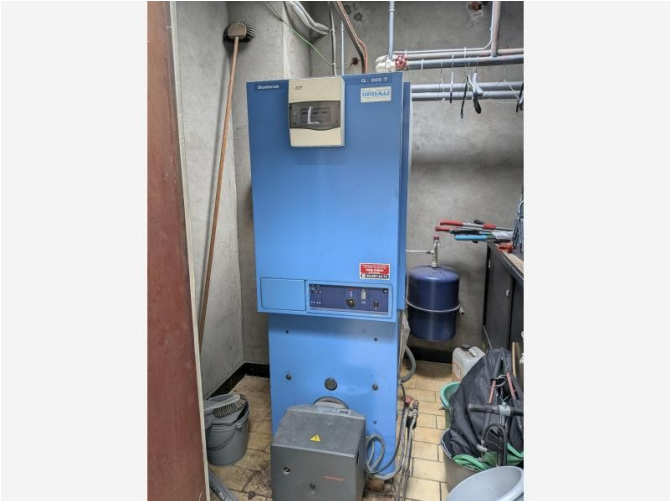
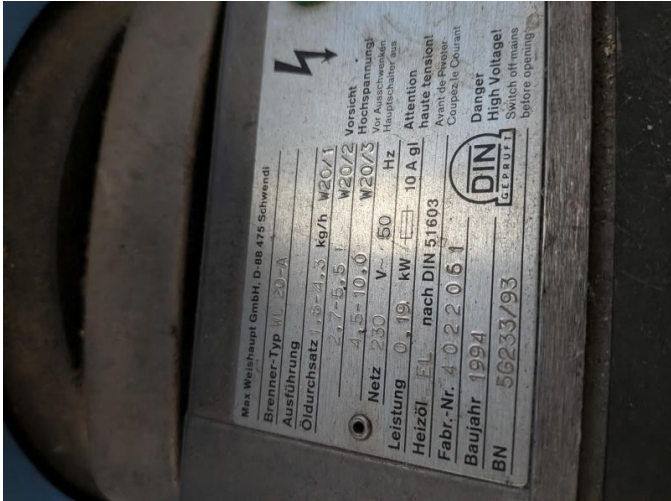
## Fiche 8: oude stookolieketel bevat mogelijks asbest (niet inspecteerbaar)

De asbestdeskundige controleert tijdens het onderzoek altijd bepaalde ruimtes en materialen die vaak asbest bevatten. Volgende onderdelen kon de asbestdeskundige echter niet onderzoeken. Het is dus mogelijk dat hier asbesthoudende materialen aanwezig zijn.
